# Asbestinventarisatetest

Bosstraat 28, 1702 Dilbeek

Attestnummer : 20260724-000198.000

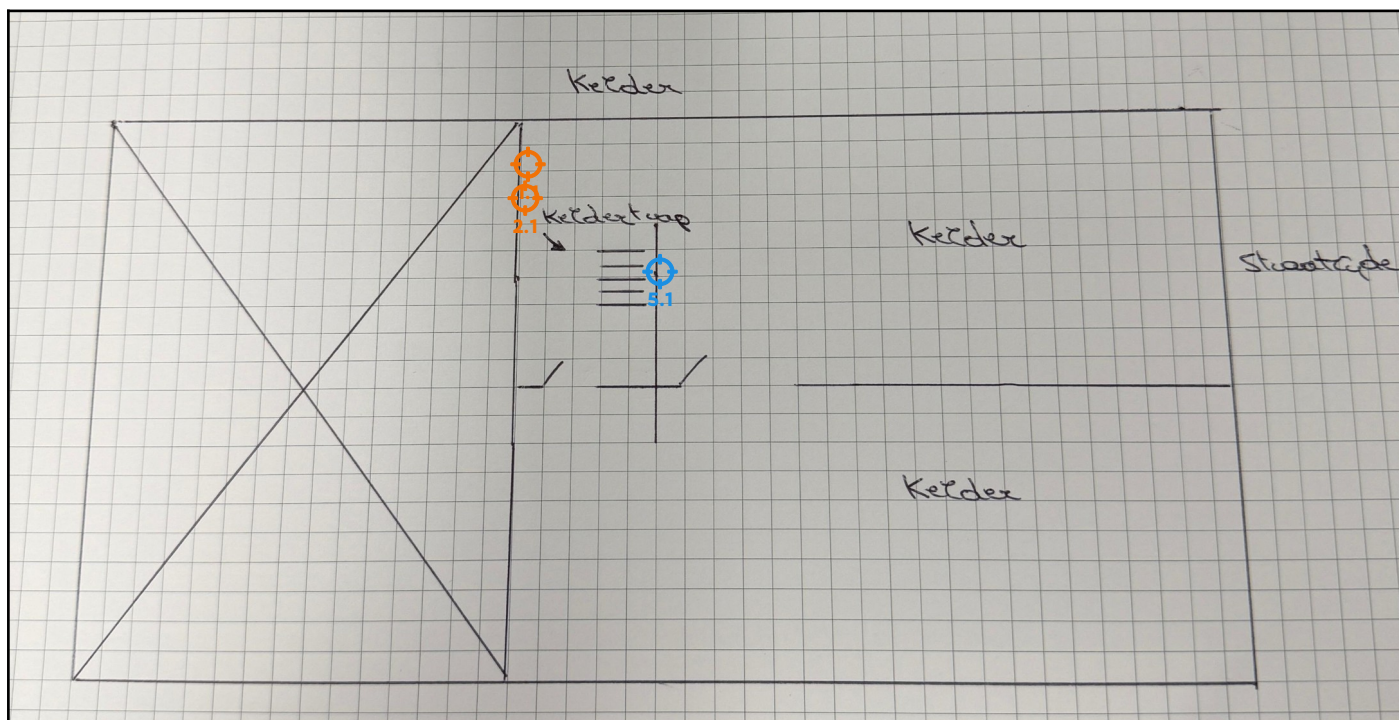
## Plan 1.1: Plan kelder

| Beschrijving | Type | Actie |
|---|---|---|
| 1. Leidingisolatie bocht | Asbestmateriaal | Verwijderen |
| 2. Leidingisolatie recht stuk | Asbestmateriaal | Verwijderen |
| 5. Wandpleister | Geen asbest | - |

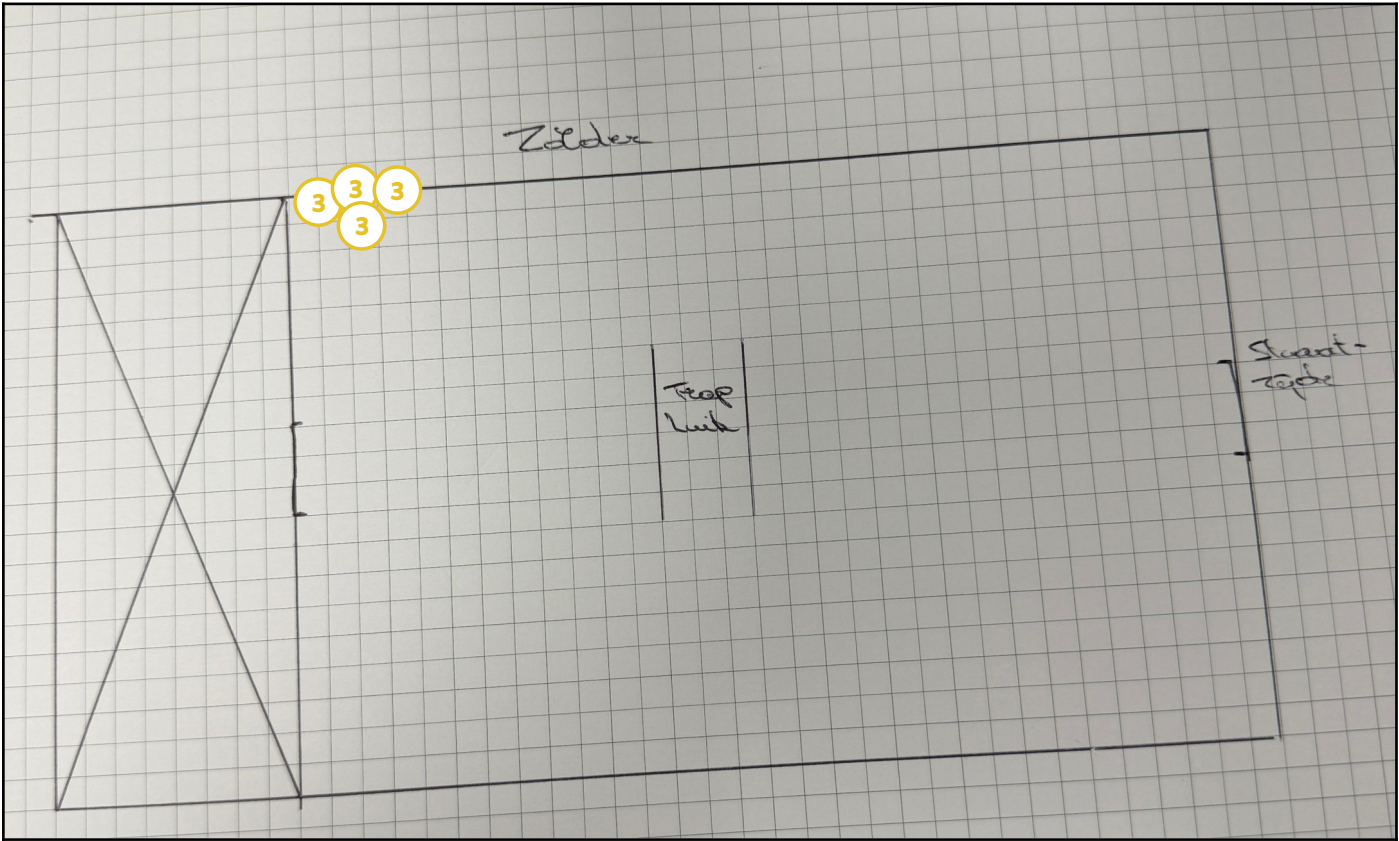
# Plan 1.4: Plan zolder

| Beschrijving | Type | Actie |
|---|---|---|
| 3. Luikje op zolder aan oude dampkapafvoeren | Asbestmateriaal | Zorgvuldig beheren |

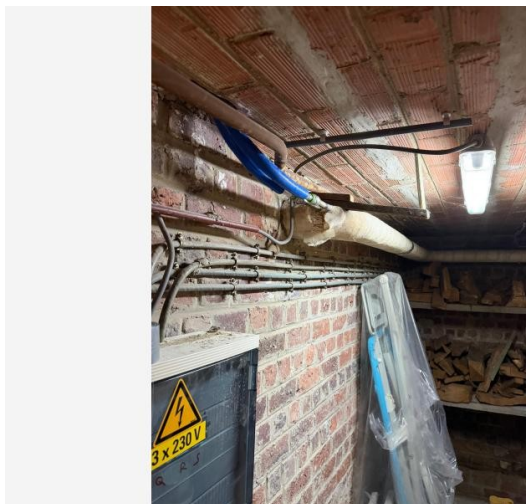
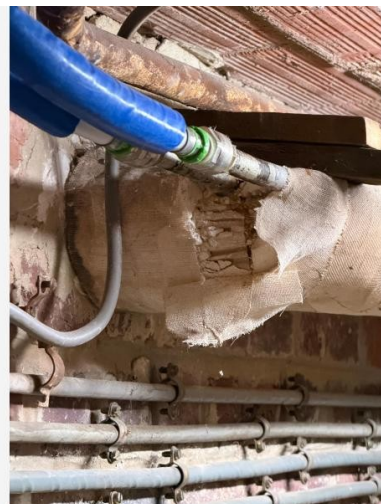
Het asbestmateriaal valt onder de mijlpaal van 2034.

| Eindbeoordeling materiaalrisico | Verhoogd materiaalrisico en/of verhoogde kans op vezelvrijgave |

| Gebondenheid | Categorie 2: niet-hechtgebonden met matrix |
| Asbestsoort (vezeltype) | Amfibool aanwezig, uitgezonderd crocidoliet |
| Asbestconcentratie | Hoog ( $\geq 50\%$ ) |
| Toestand van het materiaal | Onbeschadigd, niet verweerd |

| # | Type | Referentie | Resultaat |
|---|---|---|---|
| 1.1 | Puntmonster | MM03 | Amosiet |

| Beschrijving | Leidingisolatie bocht |

- Zorg voor een veilig beheer. Vermijd het beschadigen van het asbestmateriaal. Controleer de toestand jaarlijks op wijzigingen.
- Verwijder dit asbestmateriaal zo snel mogelijk. Volg de toestand goed op.

- Hermetische zone (erkend asbestverwijderaar)  
Dit betreft een niet-hechtgebonden asbestmateriaal. Het verwijderen van deze toepassing kan een grote vezelvrijgave tot gevolg hebben. Deze toepassing kan enkel verwijderd worden in een hermetische zone door een erkend asbestverwijderaar..

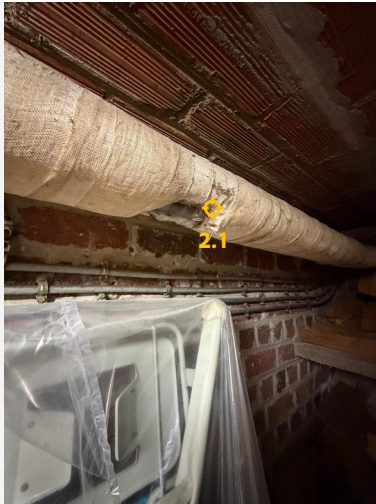
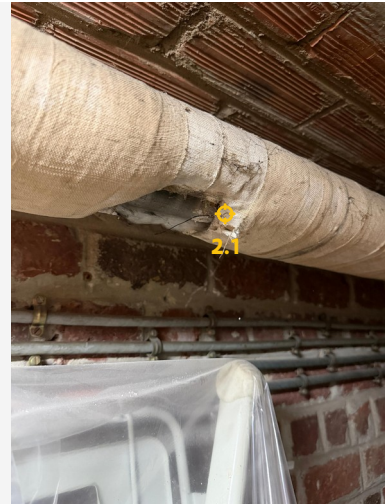
Het asbestmateriaal valt onder de mijlpaal van 2034.

| Eindbeoordeling materiaalrisico | Verhoogd materiaalrisico en/of verhoogde kans op vezelvrijgave |

| Gebondenheid | Categorie 2: niet-hechtgebonden met matrix |
| Asbestsoort (vezeltype) | Amfibool aanwezig, uitgezonderd crocidoliet |
| Asbestconcentratie | Hoog ( $\geq 50\%$ ) |
| Toestand van het materiaal | Licht beschadigd, licht verweerd. Intacte calciumsilicaatplaat of materiaal met categorie 3-gebondenheid |

| # | Type | Referentie | Resultaat |
|---|---|---|---|
| 2.1 | Puntmonster | MM02 | Amosiet |

| Beschrijving | Leidingisolatie recht stuk |

- Zorg voor een veilig beheer. Vermijd het beschadigen van het asbestmateriaal. Controleer de toestand jaarlijks op wijzigingen.
- Verwijder dit asbestmateriaal zo snel mogelijk. Volg de toestand goed op.

- Hermetische zone (erkend asbestverwijderaar)  
Dit betreft een niet-hechtgebonden asbestmateriaal. Het verwijderen van deze toepassing kan een grote vezelvrijgave tot gevolg hebben. Deze toepassing kan enkel verwijderd worden in een hermetische zone door een erkend asbestverwijderaar..

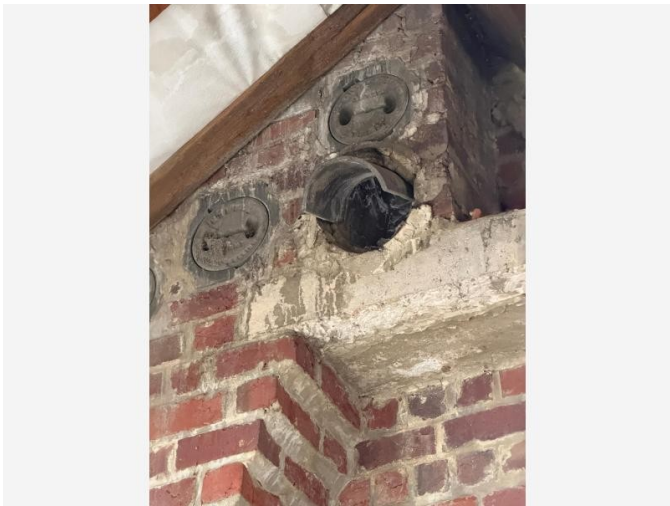
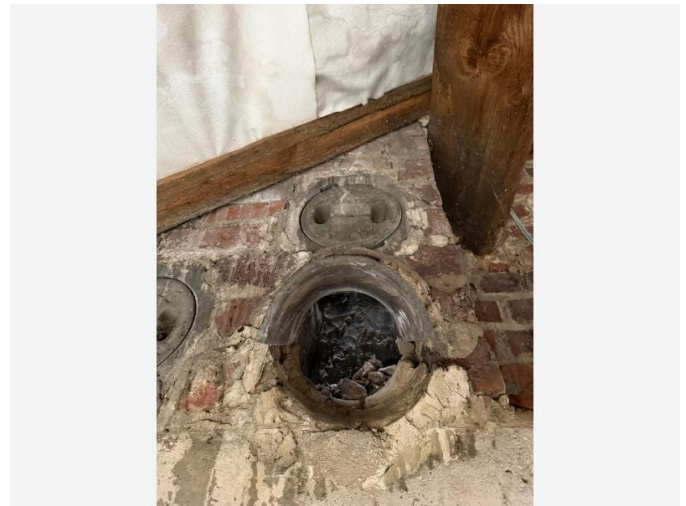
Het asbestmateriaal valt onder de mijlpaal van 2040.

| Eindbeoordeling materiaalisico | Laag materiaalisico en/of verlaagde kans op vezelvrijgave |

| Gebondenheid | Categorie 1: hechtgebonden in oorsprong |
| Asbestsoort (vezeltype) | Crocidoliet aanwezig |
| Asbestconcentratie | Laag (< 50%) |
| Toestand van het materiaal | Onbeschadigd, niet verweerd |

| Beschrijving | Luikje op zolder aan oude dampkapafvoeren |

- Zorg voor een veilig beheer. Vermijd het beschadigen van het asbestmateriaal. Controleer de toestand jaarlijks op wijzigingen.

- Eenvoudige handelingen: mag via doe-het-zelf of door werknemer(s) met opleidingsattest eenvoudige handelingen  
Als dit materiaal verwijderd kan worden zonder het te breken, te beschadigen... , dan mag met dit met eenvoudige handelingen.

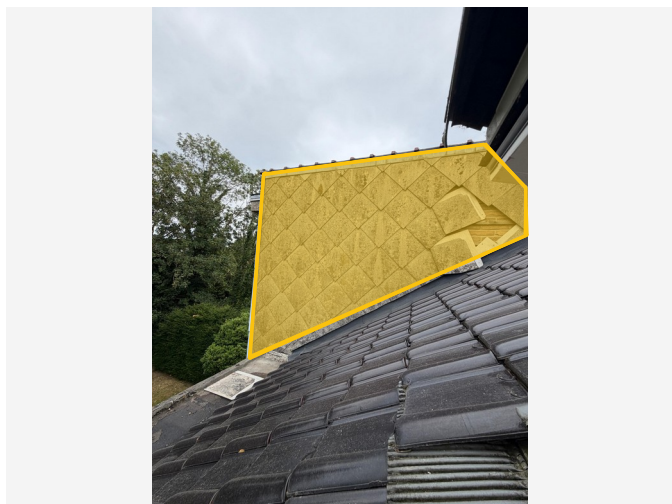
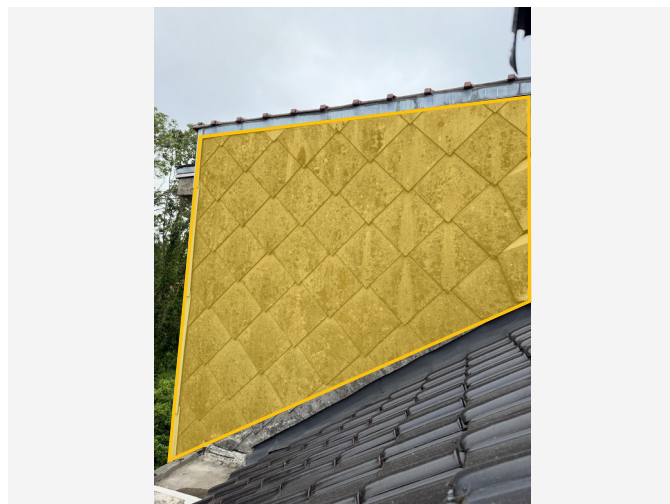
De leien zitten tegen de muur van de buren maar geven uit op het dak van opdrachtgever.

| (Asbest)materiaal | Dak- en gevelbekleding - Lei, shingle |

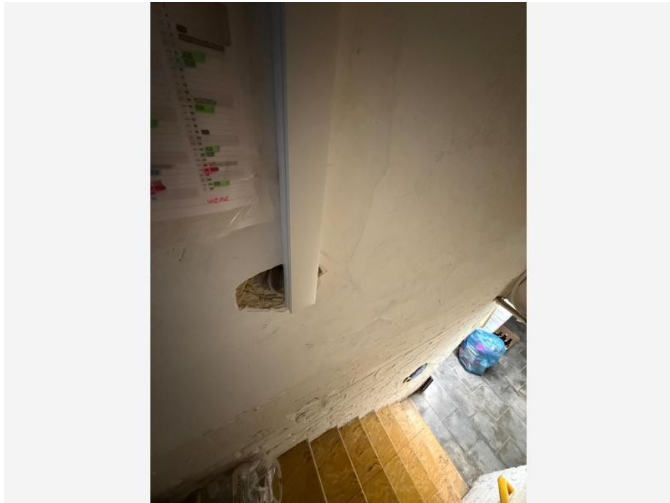
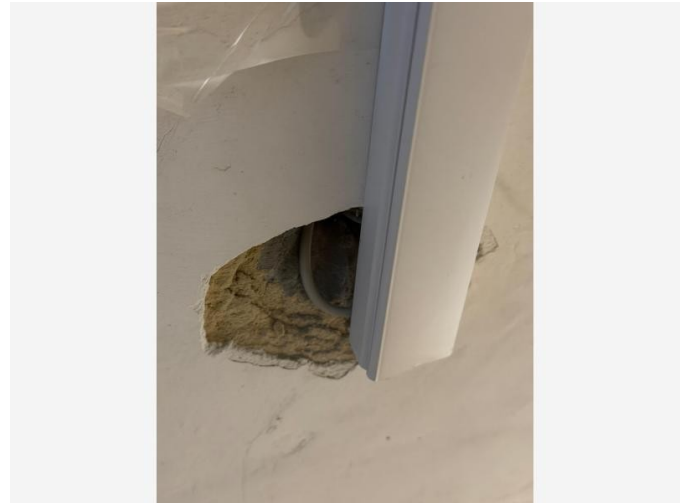
Geen asbest

| # | Type | Referentie | Resultaat |
|---|---|---|---|
| 5.1 | Mengmonster | MM01 | Geen asbest |

| Beschrijving | Wandpleister |
