# Asbestinventarisatetest

Drie Hofveldenlaan 46, 1700 Dilbeek

Attestnummer : **20260727-000278.000**

Uitgegeven op : **27.07.2026**

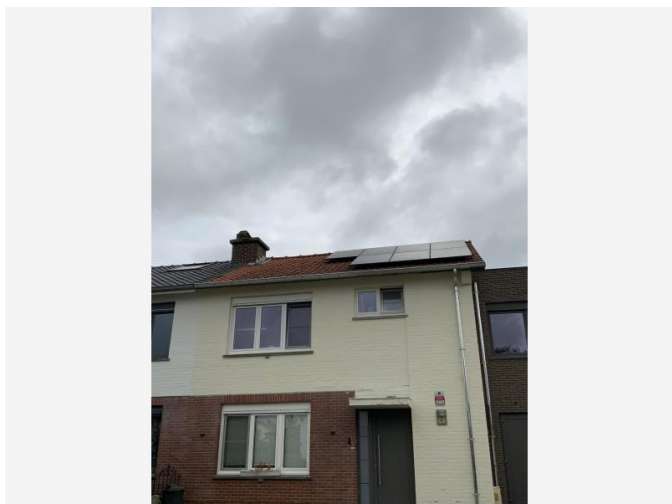
*Situeringsfoto*

**Reden:** Het te onderzoeken materiaal situeert zich hoger dan 3,50 m te rekenen vanaf een veilige ondergrond

**Uitleg van de asbestdeskundige:** De binnenkant van de schouw is niet waarneembaar. De schouw bevat binnenin mogelijk een asbestcement rookgaskanaal. Laat dit onderzoeken bij eventuele werken.

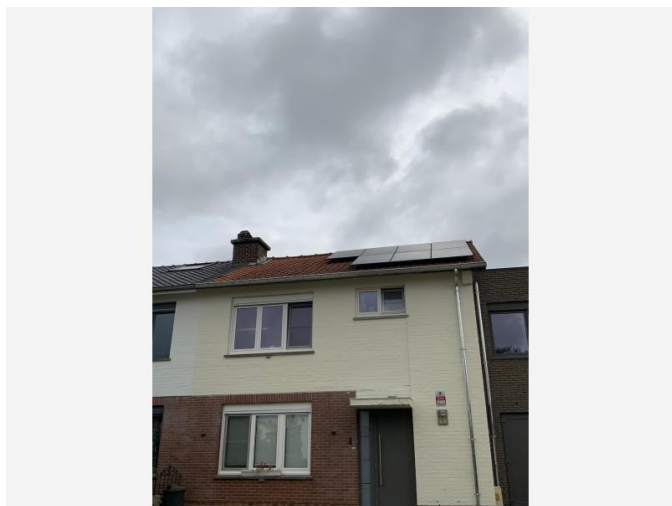
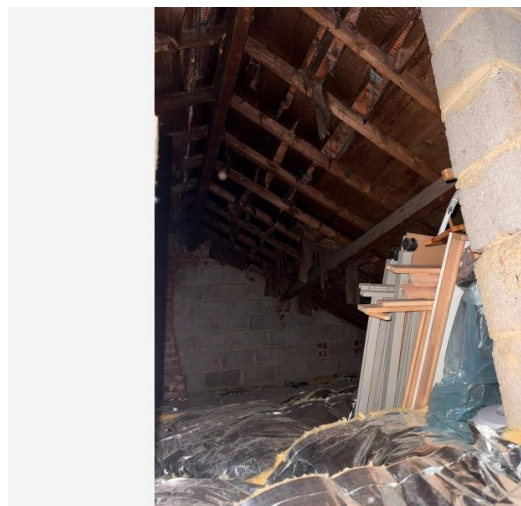
Geen waarneembare asbestverdachte materialen aangetroffen.

| Basis voor advies | De asbestdeskundige beoordeelt het materiaal als niet-asbestverdacht. |

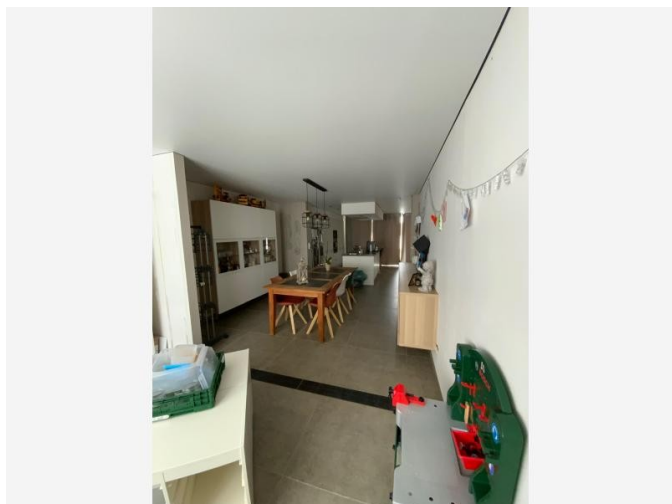
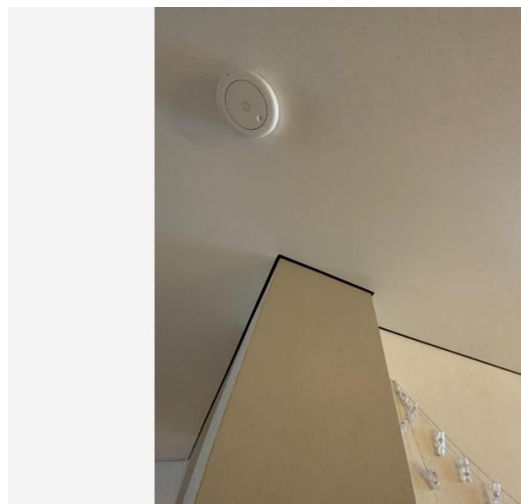
De plafonds werden afgewerkt met niet-asbestverdachte voorzetpanelen die inspectie van de bedekte structuur (opbouw, pleisterwerk) verhinderen.

| Basis voor advies | De asbestdeskundige beoordeelt het materiaal als niet-asbestverdacht. |

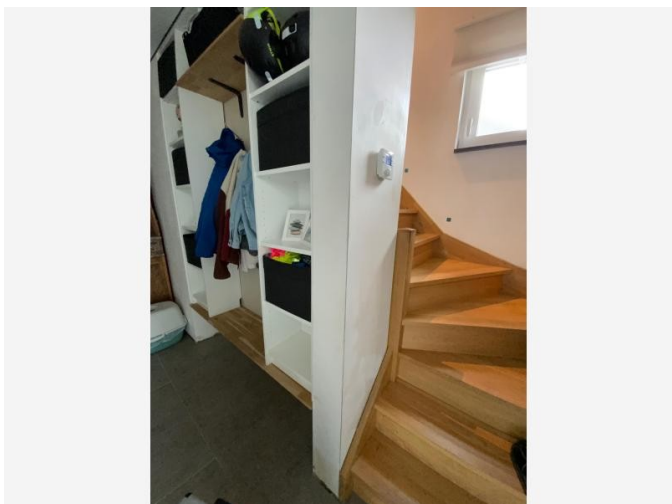
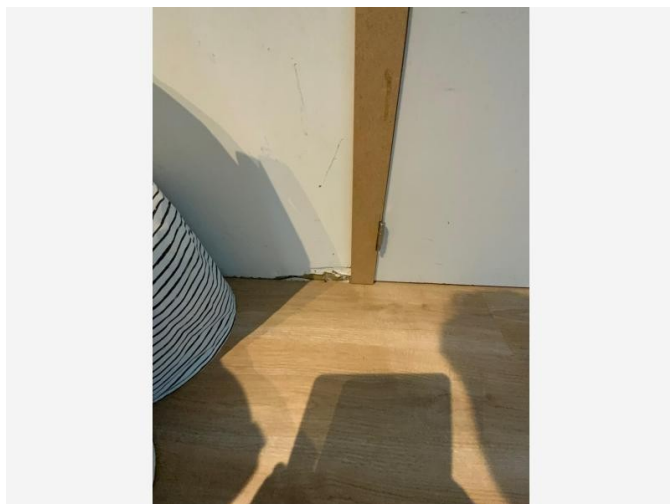
## Fiche 4: Pleisterwerk wanden

### Conclusie

Geen asbest

| # | Type | Referentie | Resultaat |
|---|---|---|---|
| 4.1 | Mengmonster | 23726-Plei-drie | Geen asbest |

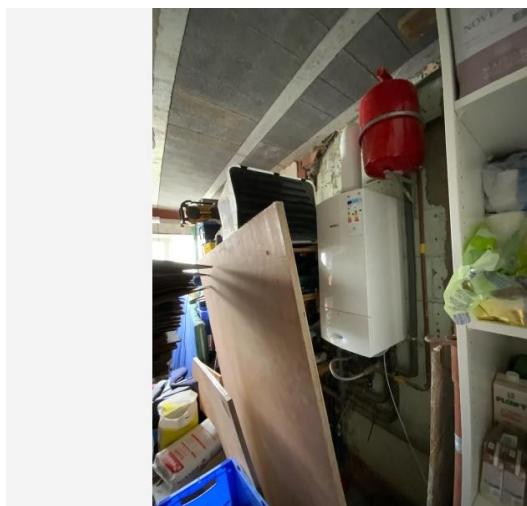
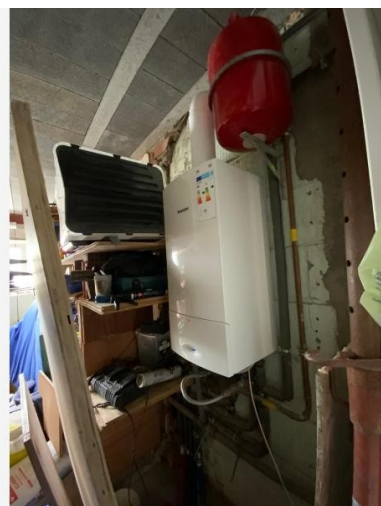
### Fiche 5: CV-ketel (niet verdacht)

| Beschrijving | Notitie | Terug te vinden op plannen |
|---|---|---|
| Fiche 5: CV-ketel (niet verdacht) | De CV-ketel (dichtingen, isolerend materiaal) is niet asbestverdacht. | Plan 1.2: Gelijkvloers |

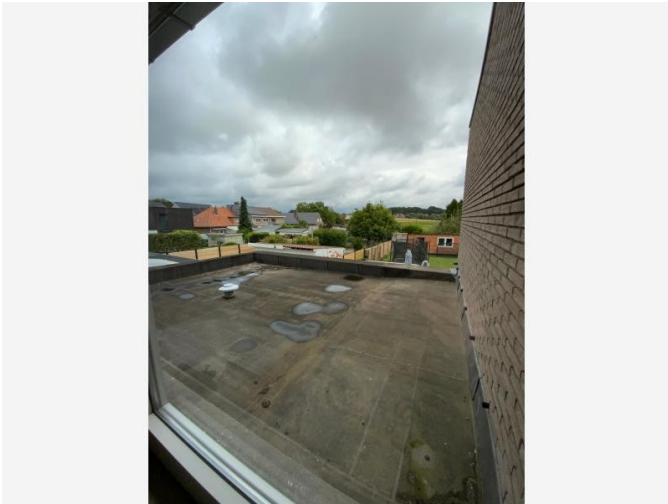
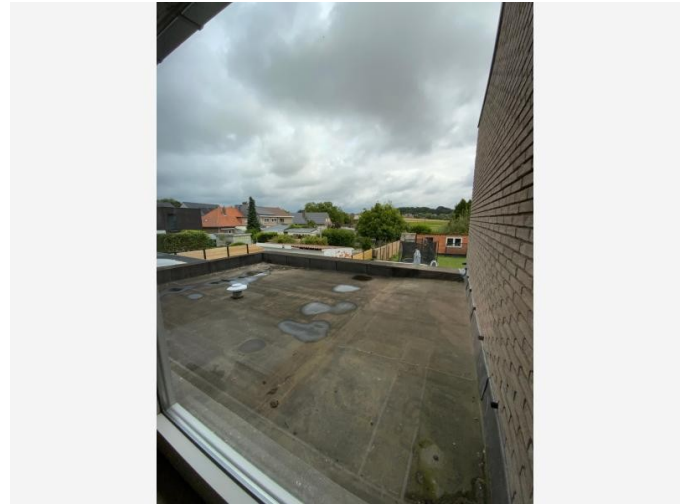
## Fiche 6: Dakbedekking plat dak (niet verdacht)

| Beschrijving | Notitie | Terug te vinden op plannen |
|---|---|---|
| Fiche 6: Dakbedekking plat dak (niet verdacht) | De dakbedekking (EPDM) is niet asbestverdacht. Het is niet uitgesloten dat de EPDM werd gelegd op bestaande, mogelijk asbestverdachte roofing. Bij werken, laat dit controleren. | Plan 1.1: Hoofdgebouw plan |

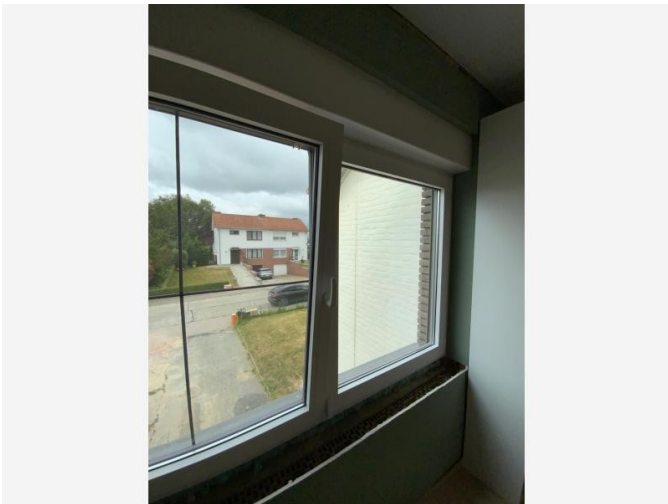
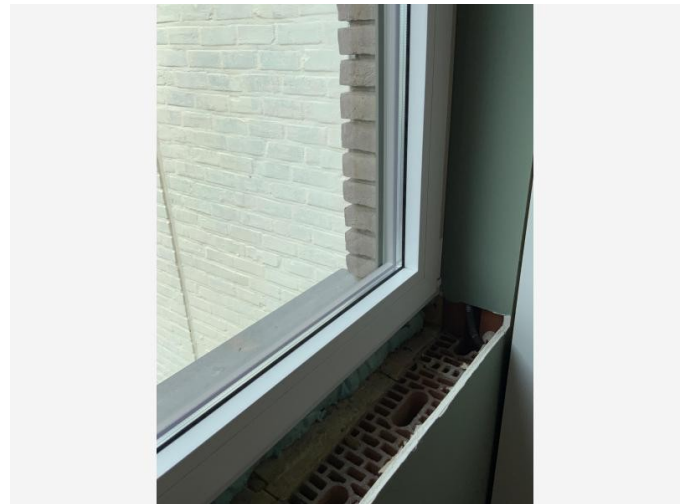
## Fiche 7: Kit aan de ramen

| Beschrijving | Notitie | Terug te vinden op plannen |
|---|---|---|
| Fiche 7: Kit aan de ramen | De kit aan de ramen is niet asbestverdacht. Alle ramen werden gecontroleerd. | - |

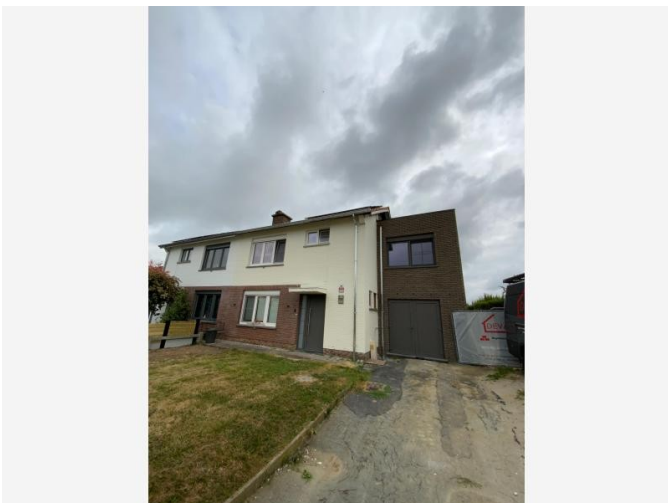
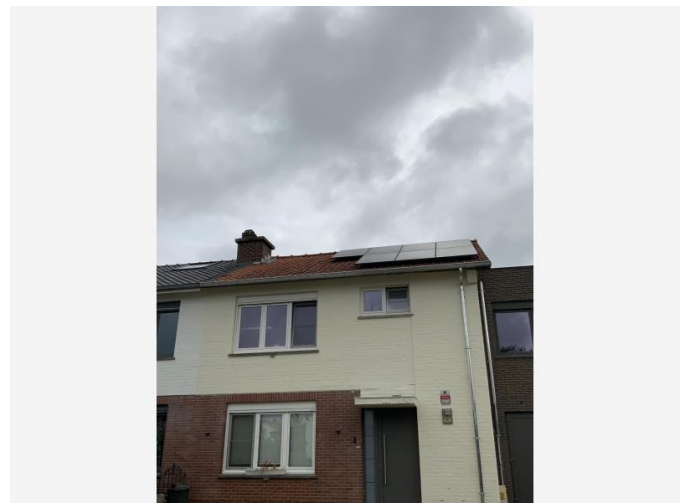
## Fiche 8: Dakbedekking bestaande uit pannen (niet verdacht)

| Beschrijving | Notitie | Terug te vinden op plannen |
|---|---|---|
| Fiche 8: Dakbedekking bestaande uit pannen (niet verdacht) | De dakbedekking is niet-asbestverdacht. | Plan 1.1: Hoofdgebouw plan |

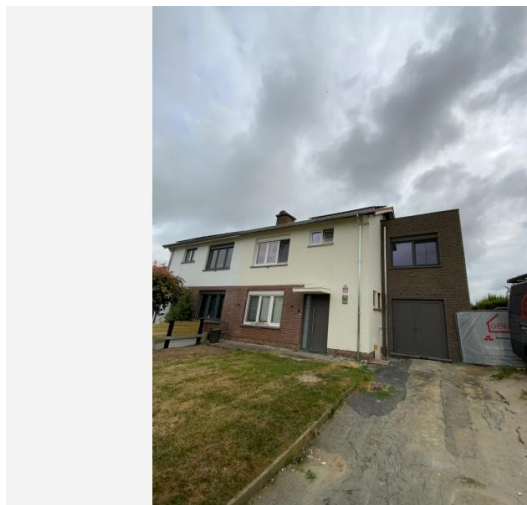
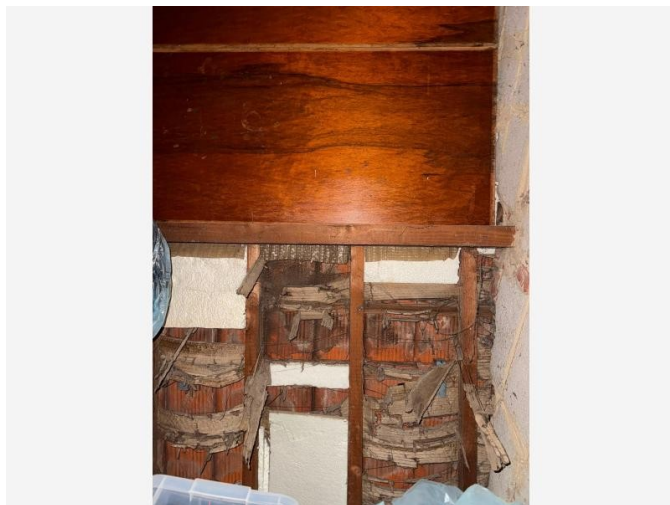
### Fiche 9: Geen onderdak aangetroffen

| Beschrijving | Notitie | Terug te vinden op plannen |
|---|---|---|
| Fiche 9: Geen onderdak aangetroffen | Na het optillen van een pan werd geen asbestverdacht onderdak aangetroffen. Dit betekent niet dat er geen onderdak aanwezig kan zijn op plaatsen die niet gecontroleerd werden. Bij werken, laat een eventueel aangetroffen onderdak controleren op aanwezigheid van asbest. | - |
