# Asbestinventarisatetest

Buizemontstraat 200, 9500 Geraardsbergen

Attestnummer : 20260710-000403.000

Uitgegeven op : 10.07.2026

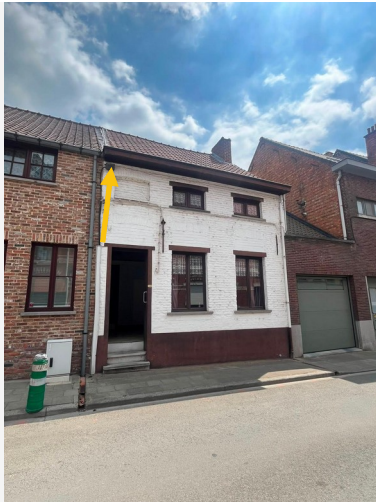
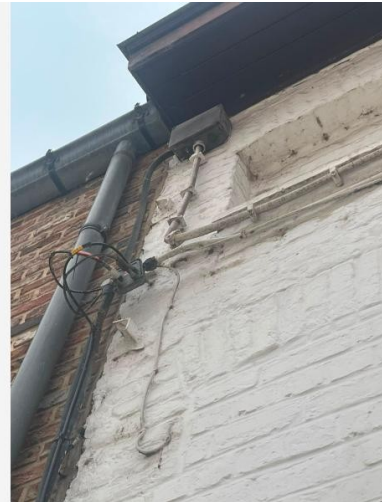
| Eindbeoordeling materiaalarisico | Verhoogd materiaalarisico en/of verhoogde kans op vezelvrijgave |

| Gebondenheid | Categorie 1: hechtgebonden in oorsprong |
| Asbestsoort (vezeltype) | Crocidoliet aanwezig |
| Asbestconcentratie | Laag (< 50%) |
| Afschermingsgraad van het gehele materiaal | Geheel of deels vrij aan de binnenlucht, maar geen contact met binnenluchtstromen |
| Toestand van het materiaal | Licht beschadigd, licht verweerd. Intacte calciumsilicaatplaat of materiaal met categorie 3-gebondenheid |

| Beschrijving | Bakelieten verdeelkast |
| Asbestmateriaal | Plaat, paneel, tablet - Type Bakeliet |
| Opmerking | De hoeveelheid is een zo nauwkeurig mogelijke opmeting. Hieraan kunnen evenwel geen rechten worden ontleend. Monstername niet uitgevoerd wegens risico op beschadiging van een elektrisch component en mogelijke blootstelling aan spanning of storingen in de elektrische installatie. |

Het asbestmateriaal valt onder de mijlpaal van 2040.

Verwijderen

- Zorg voor een veilig beheer. Vermijd het beschadigen van het asbestmateriaal. Controleer de toestand jaarlijks op wijzigingen.
- Voer bijkomende staalname(s) uit.

- Eenvoudige handelingen: mag via doe-het-zelf of door werknemer(s) met opleidingsattest eenvoudige handelingen  
Deze toepassing kan door een aannemer die over een opleidingsattest eenvoudige handelingen beschikt of door een particulier (doe-het-zelf), verwijderd worden indien er geen verhoogd risico op vrijgave van asbestvezels (max. concentratie 0,01 vezels/cm<sup>3</sup> - CODEX Art. VI.3-54) ontstaat en de toepassing voorafgaand wordt gefixeerd/bevochtigd; de individuele elementen zonder machinale werktuigen (boormachine, slijpschijf, hogedrukreiniger,...) en zonder breken of gooien een voor een losgemaakt worden; en ten slotte dubbel en luchtdicht verpakt weggevoerd worden naar een erkend afvalpunt (recyclagepark).

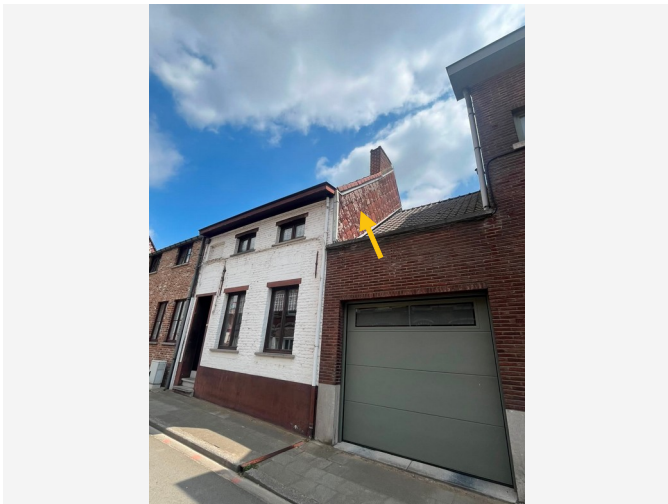
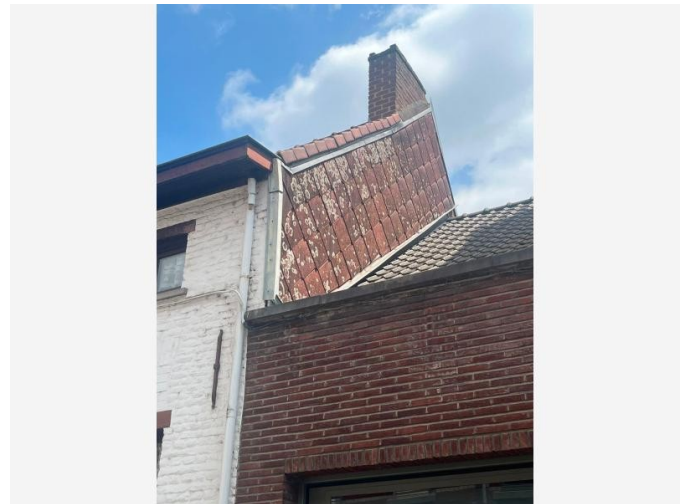
| Eindbeoordeling materiaalrisico | Verhoogd materiaalrisico en/of verhoogde kans op vezelvrijgave |

| Gebondenheid | Categorie 1: hechtgebonden in oorsprong |
| Asbestsoort (vezeltype) | Crocidoliet aanwezig |
| Asbestconcentratie | Laag (< 50%) |
| Afschermingsgraad van het gehele materiaal | Geheel of deels vrij aan de buitenlucht, maar geen contact met binnenlucht |
| Toestand van het materiaal | Matig beschadigd, matig verweerd |

| Beschrijving | Gevel met leien |
| Asbestmateriaal | Dak- en gevelbekleding - Lei, shingle |
| Identificatiemethode | <p>De asbestdeskundige beoordeelt het materiaal als asbestverdacht en dus asbesthoudend, en dit zonder monstername.</p> <p>Motivatie: Er is een onderzoeksbepierking die monstername verhindert; De ruimte of het materiaal bevindt zich hoger dan 3,5 meter vanaf een vaste ondergrond.</p> |

Het asbestmateriaal valt onder de mijlpaal van 2034.

Verwijderen

- Verwijder dit asbestmateriaal zo snel mogelijk. Volg de toestand goed op.
- Hemelwater dat afspoelt van asbestcement daken of gevels kan asbestdeeltjes bevatten. Gebruik het enkel voor gesloten circuits (bv. spoelen toiletten). Reinig na het vervangen van het dak of de gevel de dakgoten en regenwaterput of -ton om asbesthoudend sediment of slib te verwijderen
- Voer bijkomende staalname(s) uit.

- Eenvoudige handelingen: mag via doe-het-zelf of door werknemer(s) met opleidingsattest eenvoudige handelingen  
Deze toepassing kan door een aannemer die over een opleidingsattest eenvoudige handelingen beschikt of door een particulier (doe-het-zelf), verwijderd worden indien er geen verhoogd risico op vrijgave van asbestvezels (max. concentratie 0,01 vezels/cm<sup>3</sup> - CODEX Art. VI.3-54) ontstaat en de toepassing voorafgaand wordt gefixeerd/bevochtigd; de individuele elementen zonder machinale werktuigen (boormachine, slijpschijf, hogedrukreiniger,...) en zonder breken of gooien een voor een losgemaakt worden; en ten slotte dubbel en luchtdicht verpakt weggevoerd worden naar een erkend afvalpunt (recyclagepark).

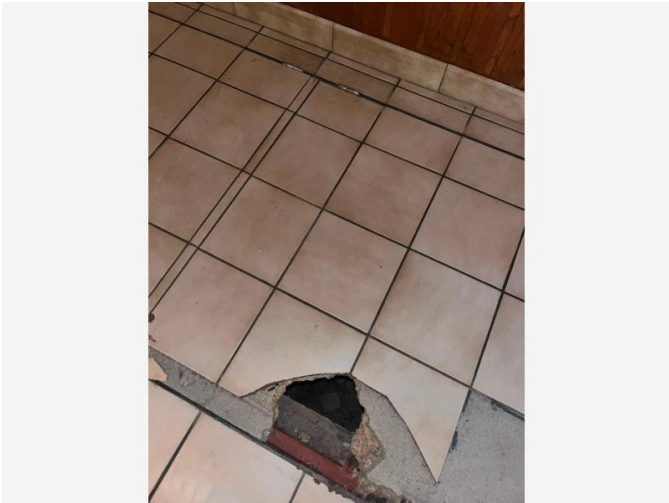
*Situeringfoto*

#### Permanente beperking

**Reden:** Slotvaste toegangspoort, -deur of -luik

**Uitleg van de asbestdeskundige:** het luik dat toegang verleend naar de kelder kan niet geopend worden.

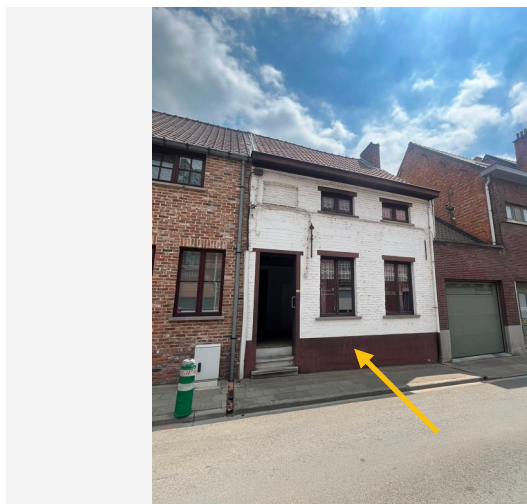
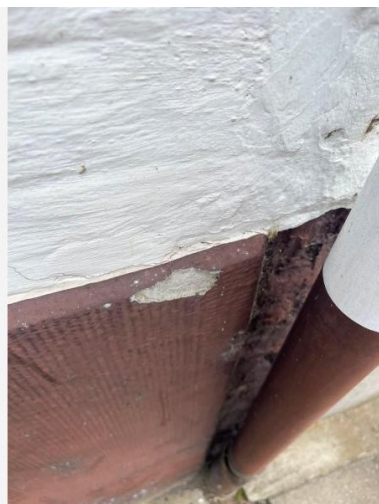
## Fiche 5: Cementen smeerlaag voorgevel

Geen asbest

| # | Type | Referentie | Resultaat |
|---|---|---|---|
| 5.1 | Mengmonster | A2 | Geen asbest |

| Beschrijving | Cementen smeerlaag voorgevel |

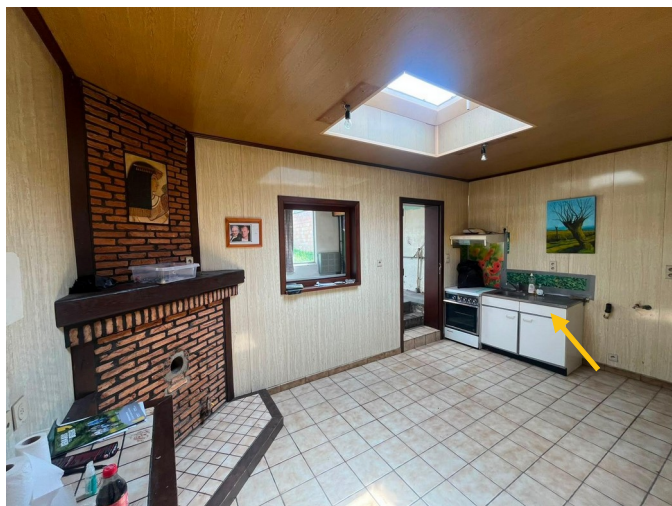
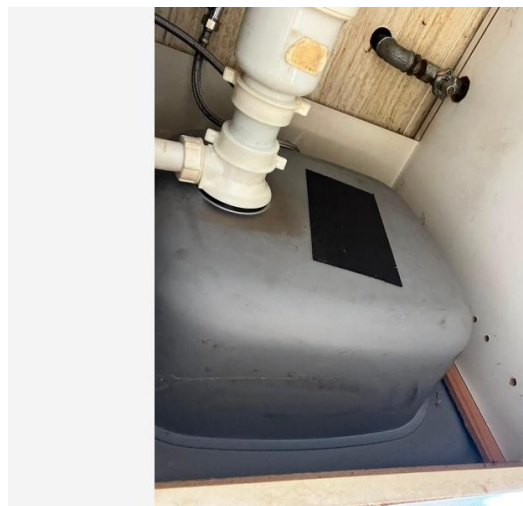
## Fiche 6: Anti-dreun

Geen asbest

| # | Type | Referentie | Resultaat |
|---|---|---|---|
| 6.1 | Puntmonster | A3 | Geen asbest |

| Beschrijving | Anti-dreun |

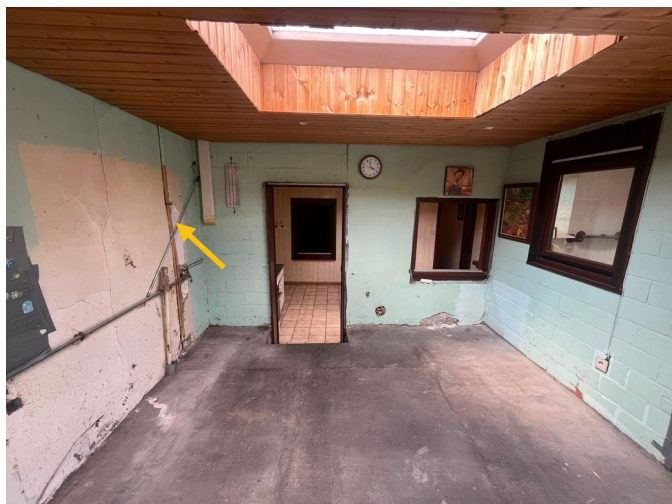
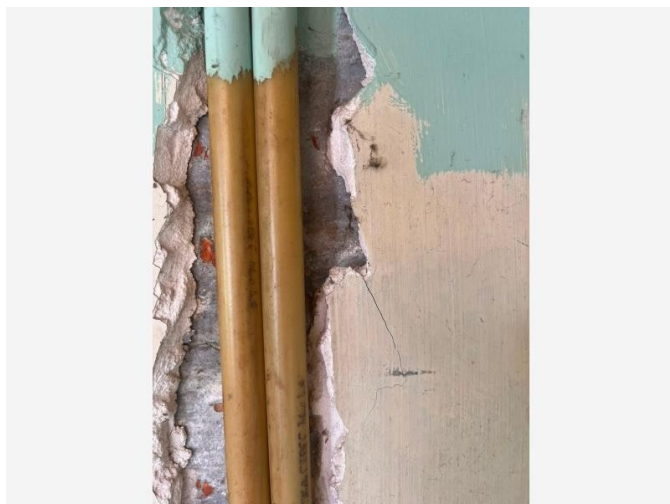
## Fiche 7: Pleisterwerk wanden

Geen asbest

| # | Type | Referentie | Resultaat |
|---|---|---|---|
| 7.1 | Mengmonster | A1 | Geen asbest |

| Beschrijving | Pleisterwerk wanden |

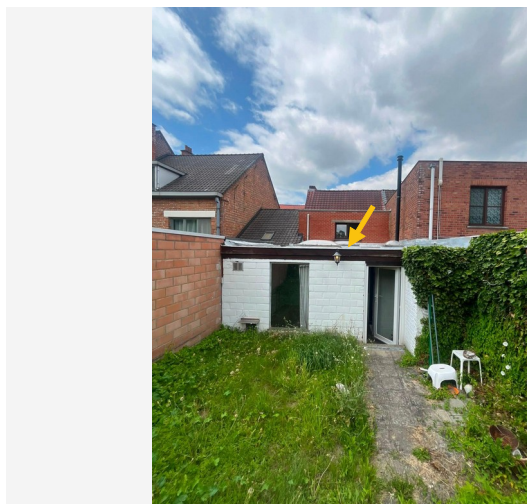
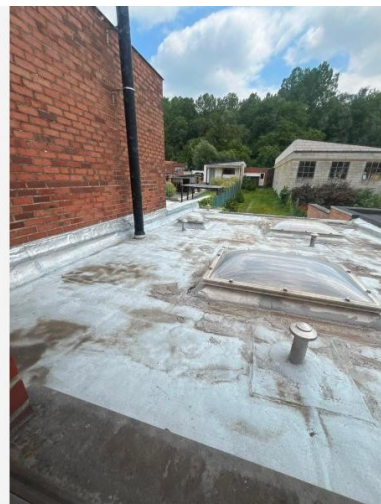
### Fiche 8: Dakbedekking plat dak (niet verdacht)

| Beschrijving | Notitie | Terug te vinden op plannen |
|---|---|---|
| Fiche 8: Dakbedekking plat dak (niet verdacht) | De dakbedekking (EPDM) is niet asbestverdacht. Het is niet uitgesloten dat de EPDM werd gelegd op bestaande, mogelijk asbestverdachte roofing. Bij werken, laat dit controleren. | Plan 1.5: Hoofdgebouw dakenplan |

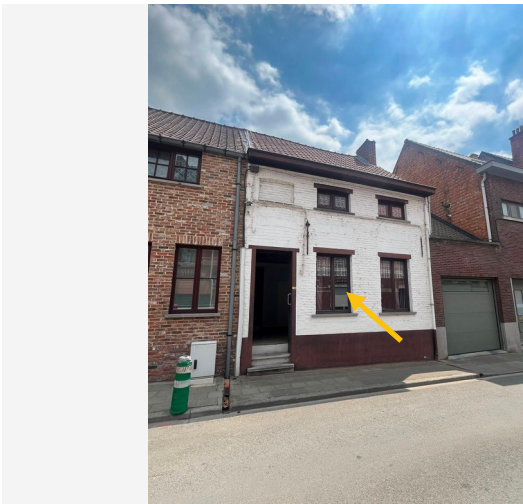
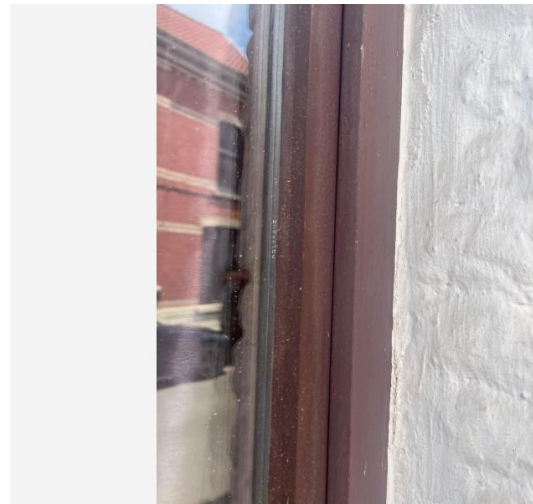
## Fiche 10: Mastiek

| Beschrijving | Notitie | Terug te vinden op plannen |
|---|---|---|
| Fiche 10: Mastiek | Er is geen asbestverdachte mastiek aanwezig. | - |

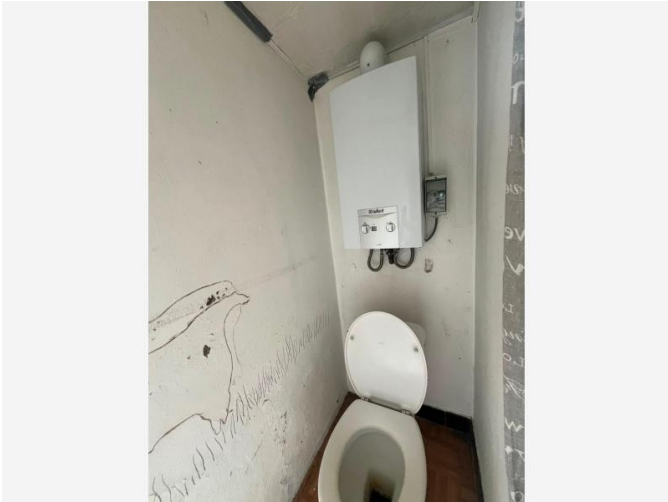
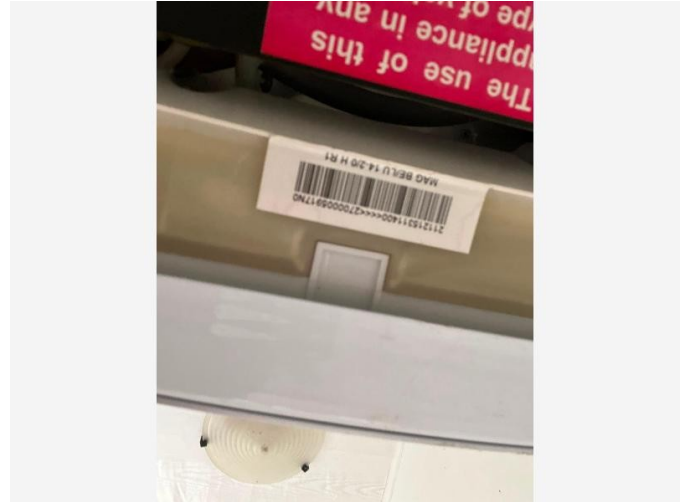
## Fiche 12: CV-ketel (niet verdacht)

| Beschrijving | Notitie | Terug te vinden op plannen |
|---|---|---|
| Fiche 12: CV-ketel (niet verdacht) | De CV-ketel (dichtingen, isolerend materiaal) is niet asbestverdacht. | - |

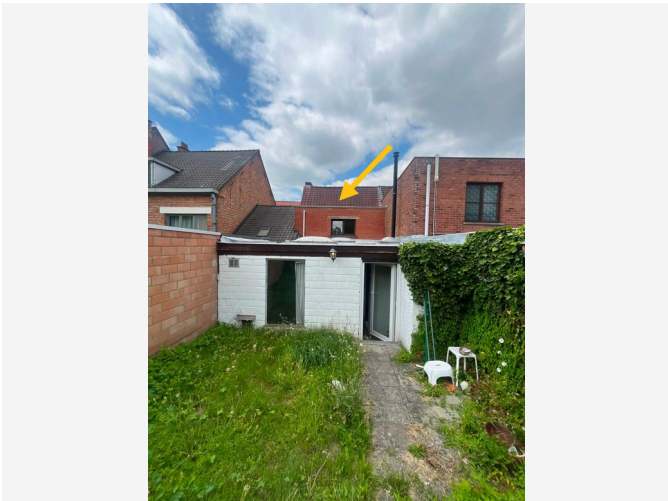
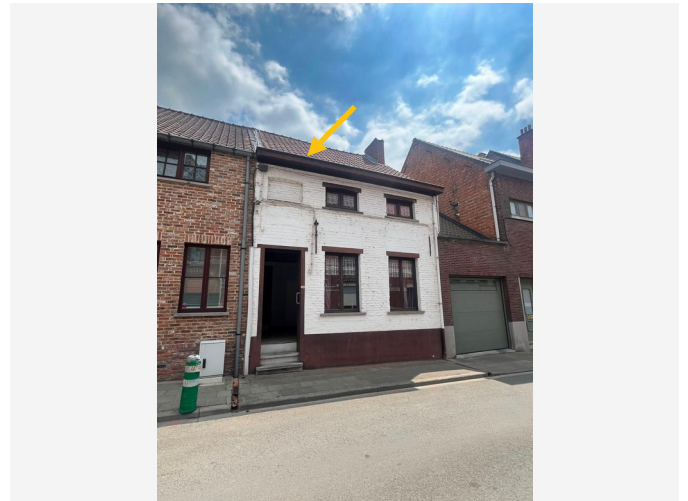
## Fiche 13: Dakbedekking bestaande uit pannen (niet verdacht)

| Beschrijving | Notitie | Terug te vinden op plannen |
|---|---|---|
| Fiche 13: Dakbedekking bestaande uit pannen (niet verdacht) | De dakbedekking is niet-asbestverdacht. | - |

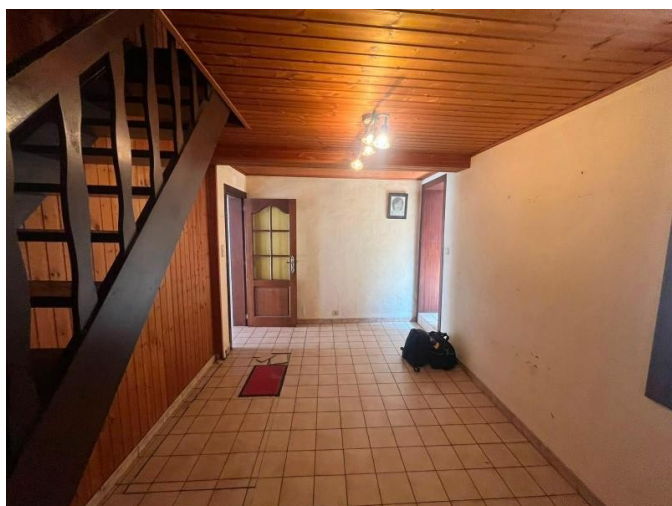
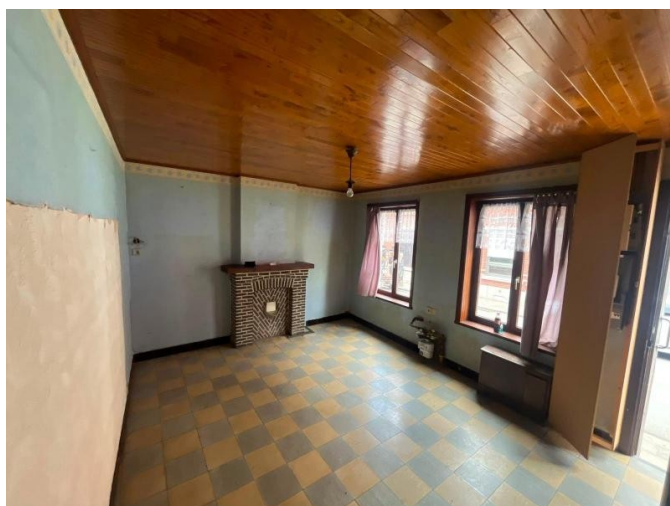
### Fiche 15: Pleisterwerk aan plafonds niet aanwezig

| Beschrijving | Notitie | Terug te vinden op plannen |
|---|---|---|
| Fiche 15: Pleisterwerk aan plafonds niet aanwezig | Er is geen pleisterwerk waarneembaar op de inspectielocatie. | - |
