# Asbestinventarisatetest

Markt 23, 1840 Londerzeel

Attestnummer : 20260306-000222.000

**Niet-asbestveilig**

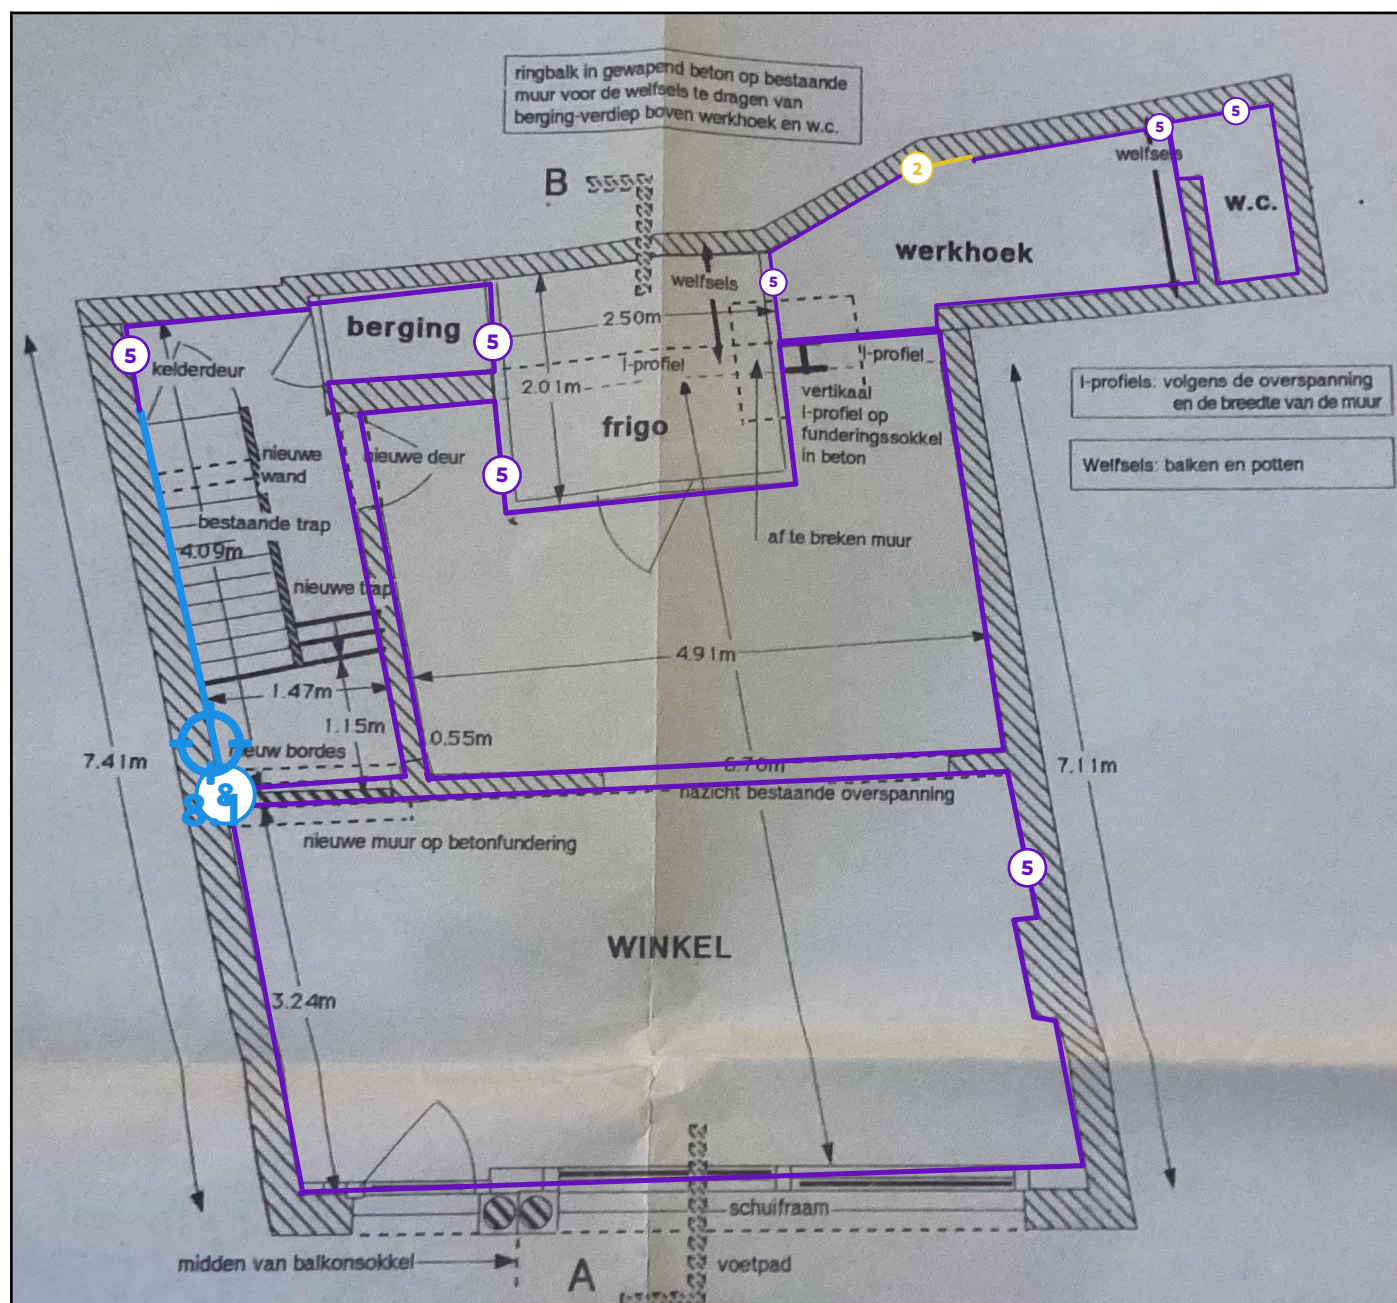
## Plan 1.1: Grondplan gelijkvloers

| Beschrijving | Type | Actie |
|---|---|---|
| 2. Plaatje tegen muur | Asbestmateriaal | Zorgvuldig beheren |

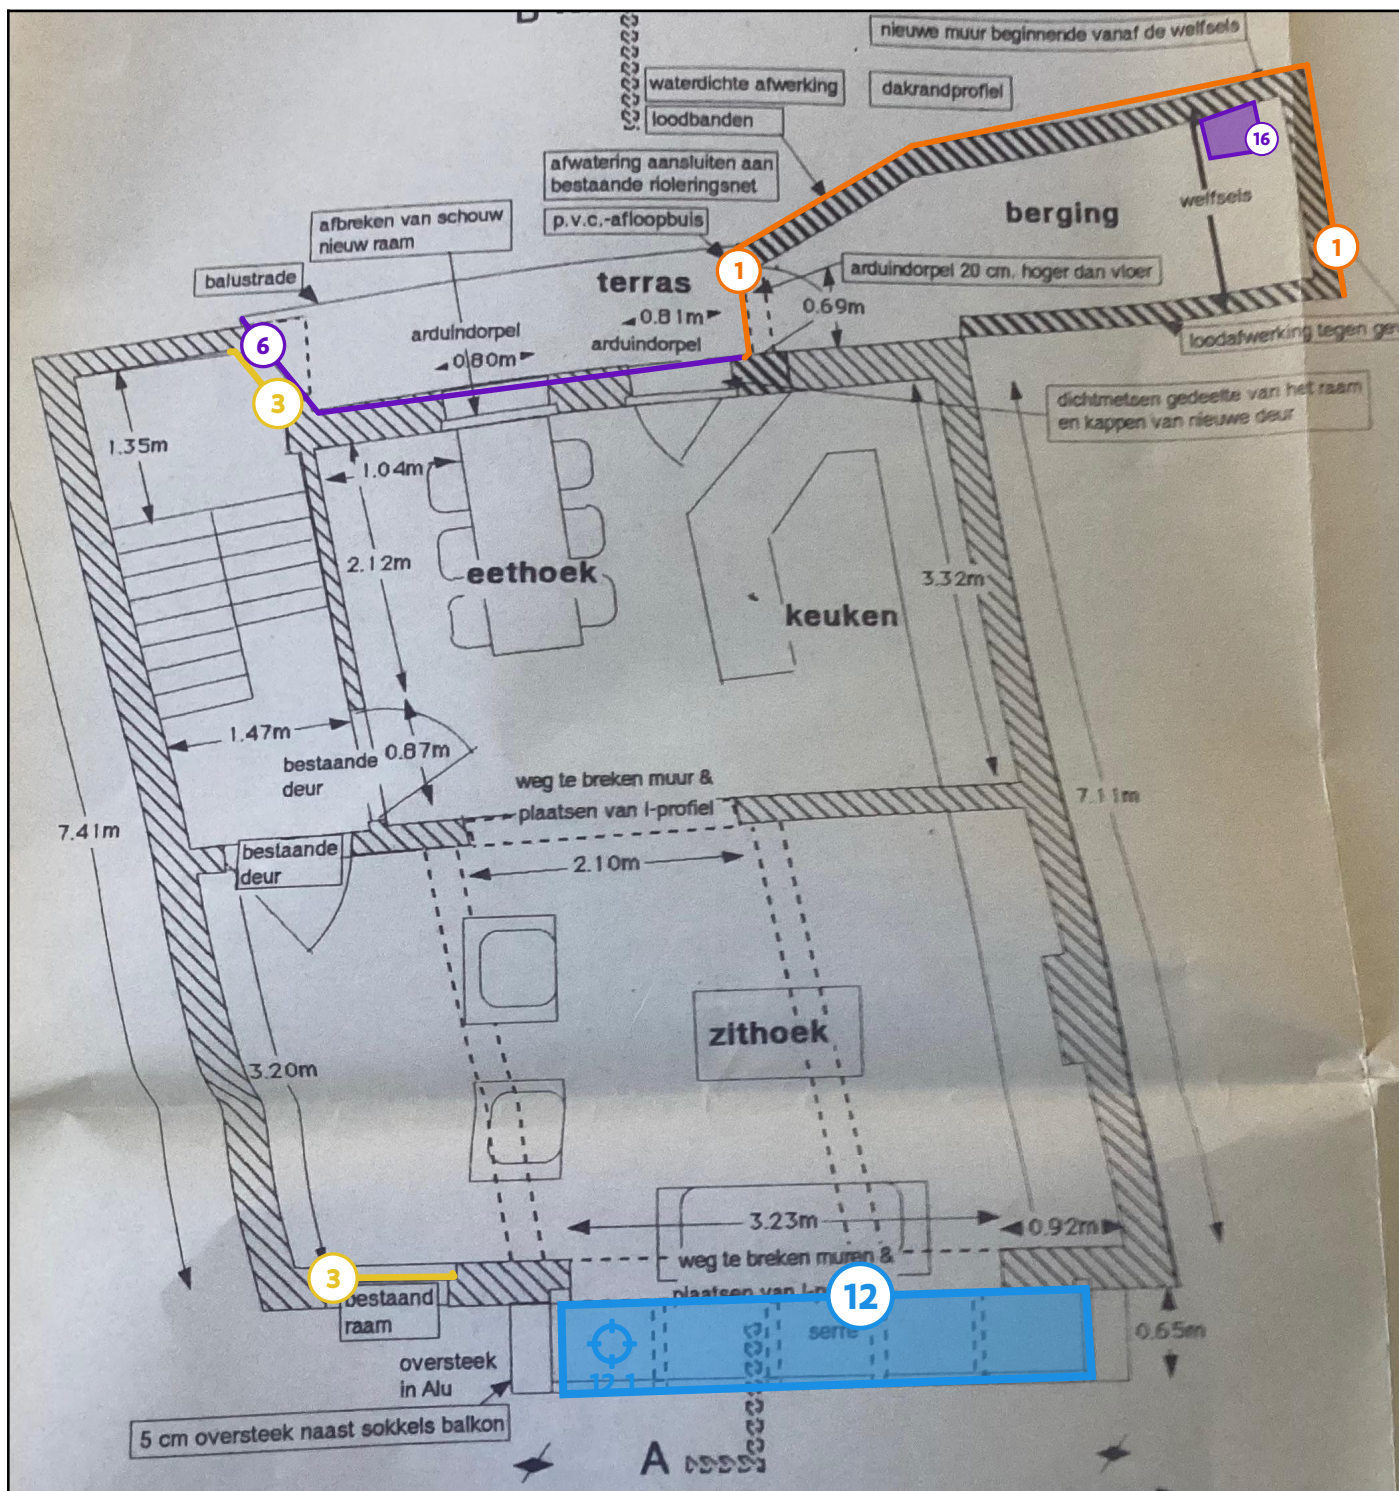
## Plan 1.5: Grondplan eerste verdieping

| Beschrijving | Type | Actie |
|---|---|---|
| 1. Leien op gevel berging | Asbestmateriaal | Verwijderen |

| 3. Venstertabletten | Asbestmateriaal | Zorgvuldig beheren |

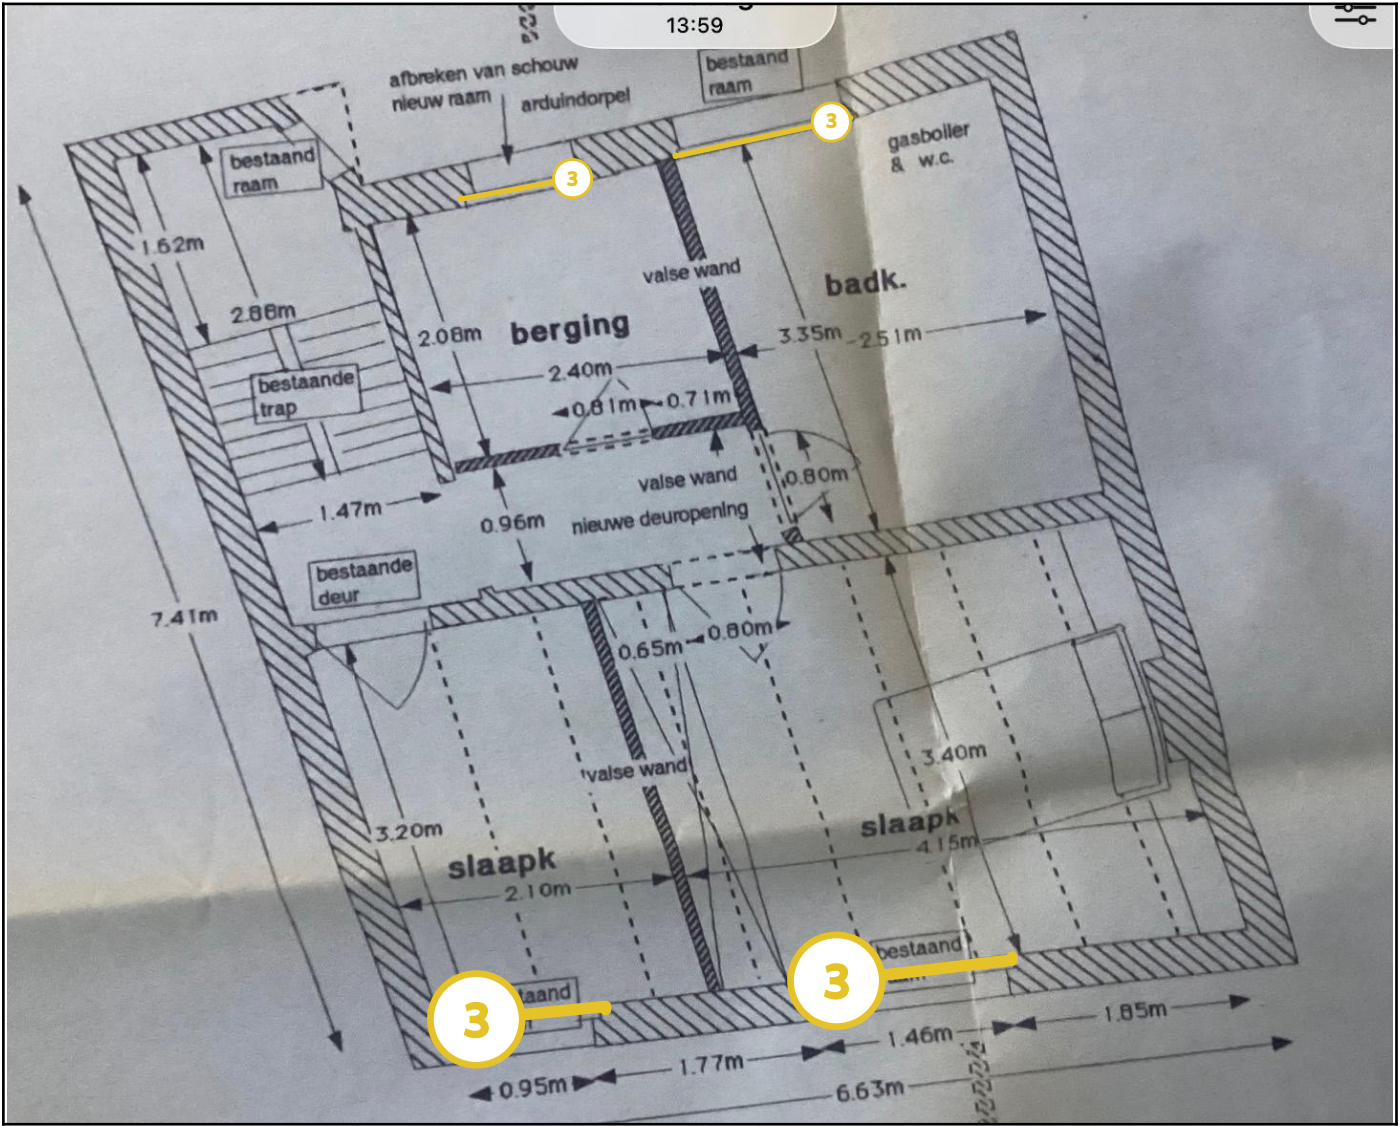
# Plan 1.9: Grondplan tweede verdieping

| Beschrijving | Type | Actie |
|---|---|---|
| 3. Venstertabletten | Asbestmateriaal | Zorgvuldig beheren |

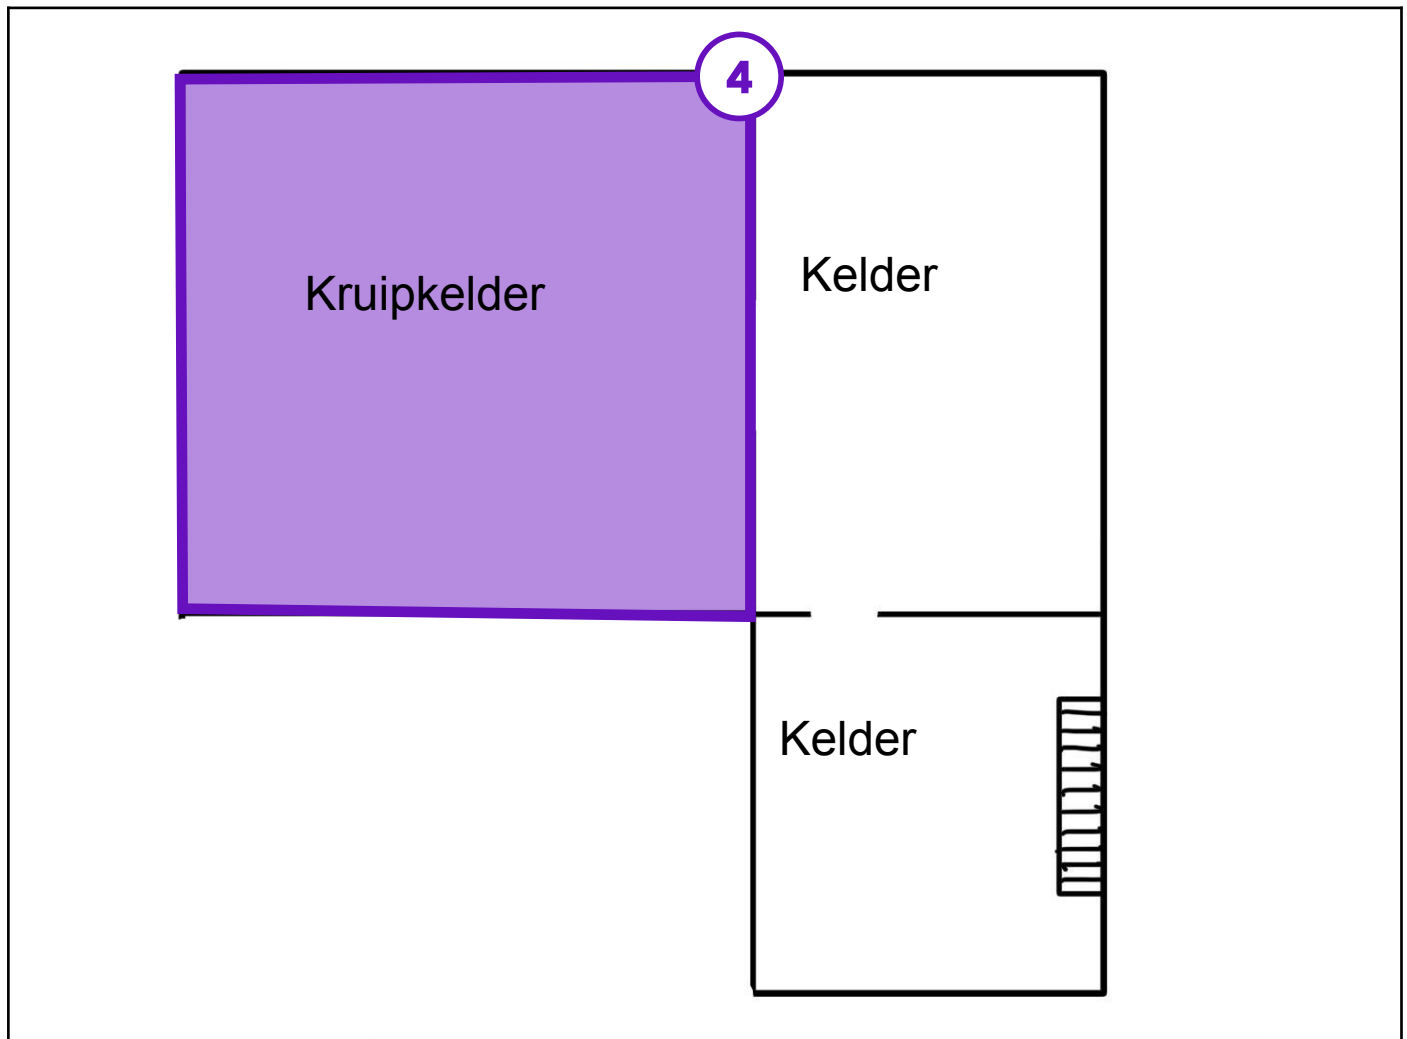
## Plan 1.11: Grondplan kelder

| Beschrijving | Type | Actie |
|---|---|---|
| 4. Kruipkelder | Beperking | - |

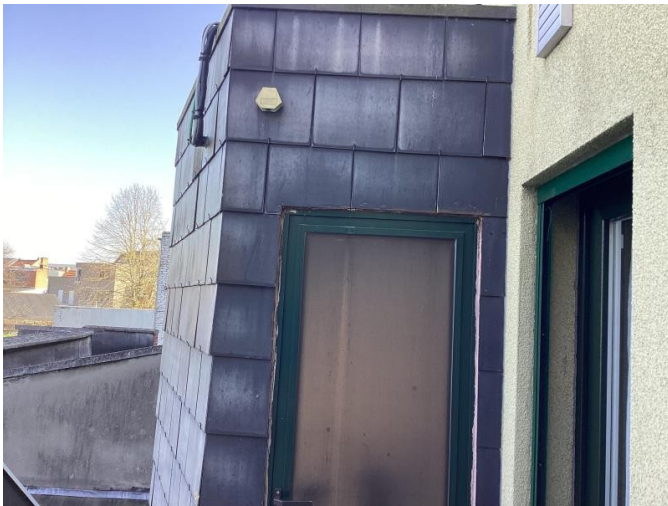
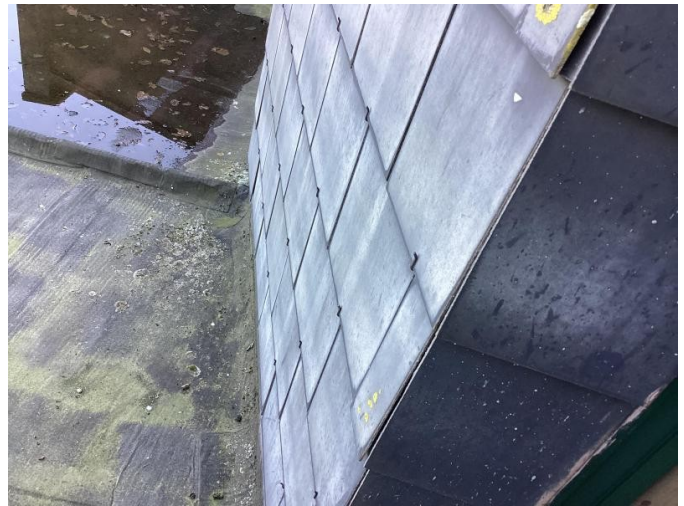
Het asbestmateriaal valt onder de mijlpaal van 2034.

Verwijderen

| Eindbeoordeling materiaalrisico | Laag materiaalrisico en/of verlaagde kans op vezelvrijgave |

| Asbestsoort (vezeltype) | Crocidoliet aanwezig |
| Toestand van het materiaal | Licht beschadigd, licht verweerd. Intact calciumsilicaatmateriaal of categorie III 'gebondenheid' |

| Beschrijving | Leien op gevel berging |
| Identificatiemethode | <p>De asbestdeskundige beoordeelt het materiaal als asbestverdacht en dus asbesthoudend, en dit zonder monsternamen.</p> <p>Motivatie: De opdrachtgever weigert om het materiaal te laten bemonsteren.</p> |

- Zorg voor een veilig beheer. Vermijd het beschadigen van het asbestmateriaal. Controleer de toestand jaarlijks op wijzigingen.
- Voer bijkomende staalname(s) uit.

Als erkend asbestdeskundige opteer ik om het aanwezige asbesthoudende materiaal te laten verwijderen door een erkend dakwerker of firma voor verwijdering van asbest. De betrokken dakwerker / firma heeft de vereiste jaarlijkse 8 uur opleiding gevolgd met betrekking tot de toets eenvoudige handelingen, zoals voorgeschreven door de geldende wet- en regelgeving inzake asbestverwijdering.

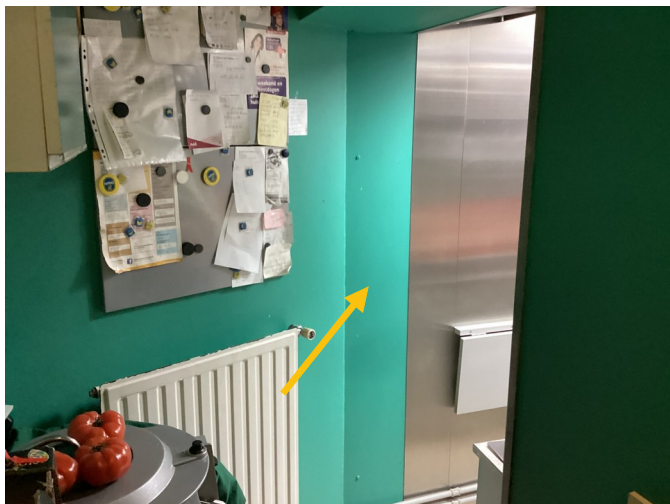
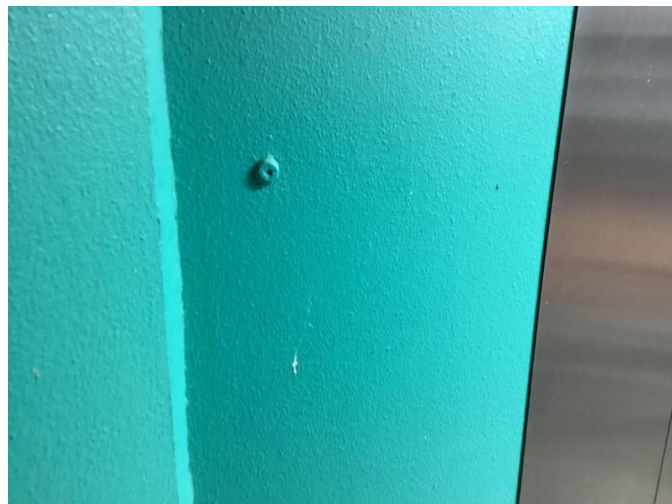
Het asbestmateriaal valt onder de mijlpaal van 2040.

Zorgvuldig beheren

| Eindbeoordeling materiaalrisico | Laag materiaalrisico en/of verlaagde kans op vezelvrijgave |

| Asbestsoort (vezeltype) | Crocidoliet aanwezig |
| Toestand van het materiaal | Onbeschadigd, niet verweerd |

| Beschrijving | Plaatje tegen muur |
| Opmerking | Deze kunnen verder doorlopen achter de valse muren. Hou hier rekening mee. |

- Zorg voor een veilig beheer. Vermijd het beschadigen van het asbestmateriaal. Controleer de toestand jaarlijks op wijzigingen.
- Voer bijkomende staalname(s) uit.

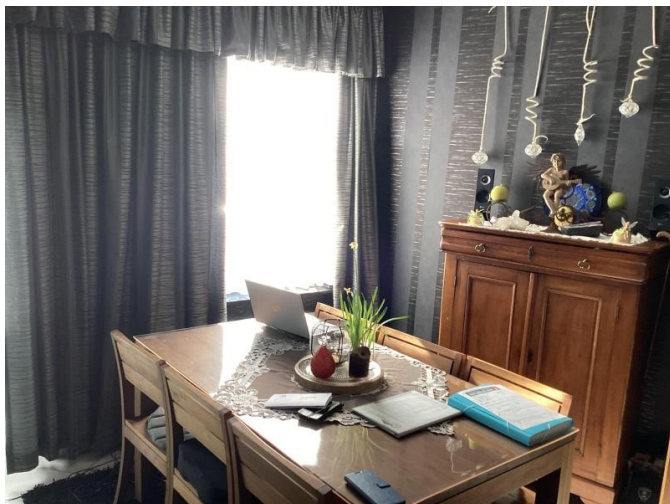
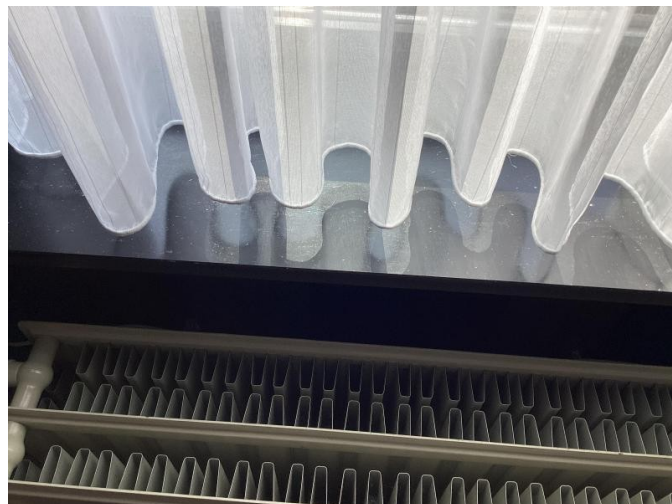
Het asbestmateriaal valt onder de mijlpaal van 2040.

Zorgvuldig beheren

| Eindbeoordeling materiaalrisico | Zeer laag materiaalrisico en/of zeer lage kans op vezelvrijgave |

| Asbestsoort (vezeltype) | Alleen chrysotiel |
| Toestand van het materiaal | Onbeschadigd, niet verweerd |

| Beschrijving | Venstertabletten |

- Zorg voor een veilig beheer. Vermijd het beschadigen van het asbestmateriaal. Controleer de toestand jaarlijks op wijzigingen.
- Voer bijkomende staalname(s) uit.

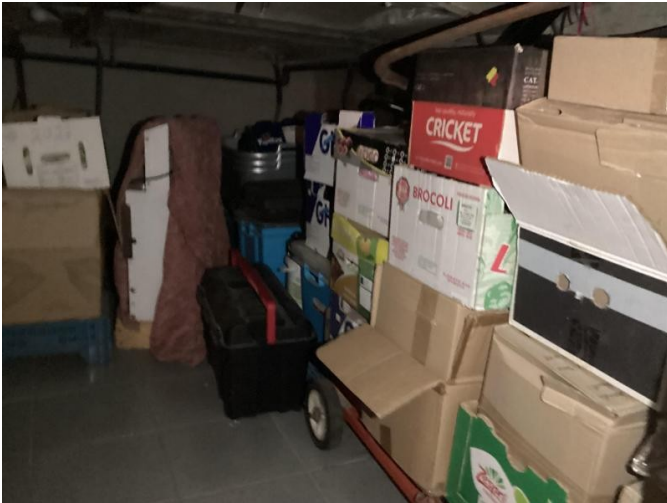
**Reden:** Materiaal in opslag

**Uitleg van de asbestdeskundige:** In de kruipkelder staat materiaal opgeslagen niet o0 een korte termijn is opgeruimd. Hierdoor wordt dit een middellange termijnbeperking.

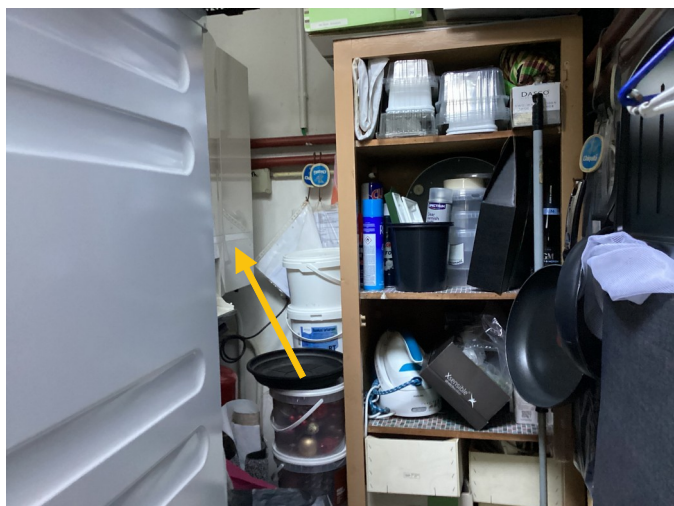
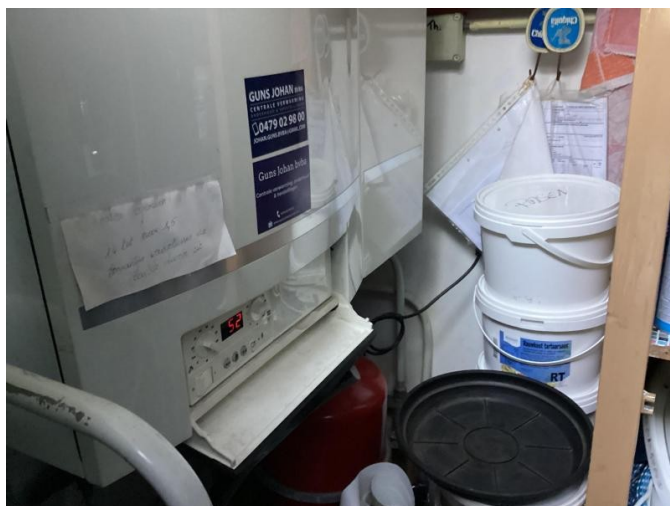
## Fiche 16: Brander

| Beschrijving | Notitie | Terug te vinden op plannen |
|---|---|---|
| Fiche 16: Brander | Hou er rekening mee dat hier eventueel verdachte onderdelen kunnen zitten die nu niet zichtbaar zijn. | Plan 1.5: Grondplan eerste verdieping |
