# Asbestinventarisatetest

Raapveldstraat 2A, 2870 Puurs-Sint-Amands

Attestnummer : 20260414-000341.000

**Niet-asbestveilig**

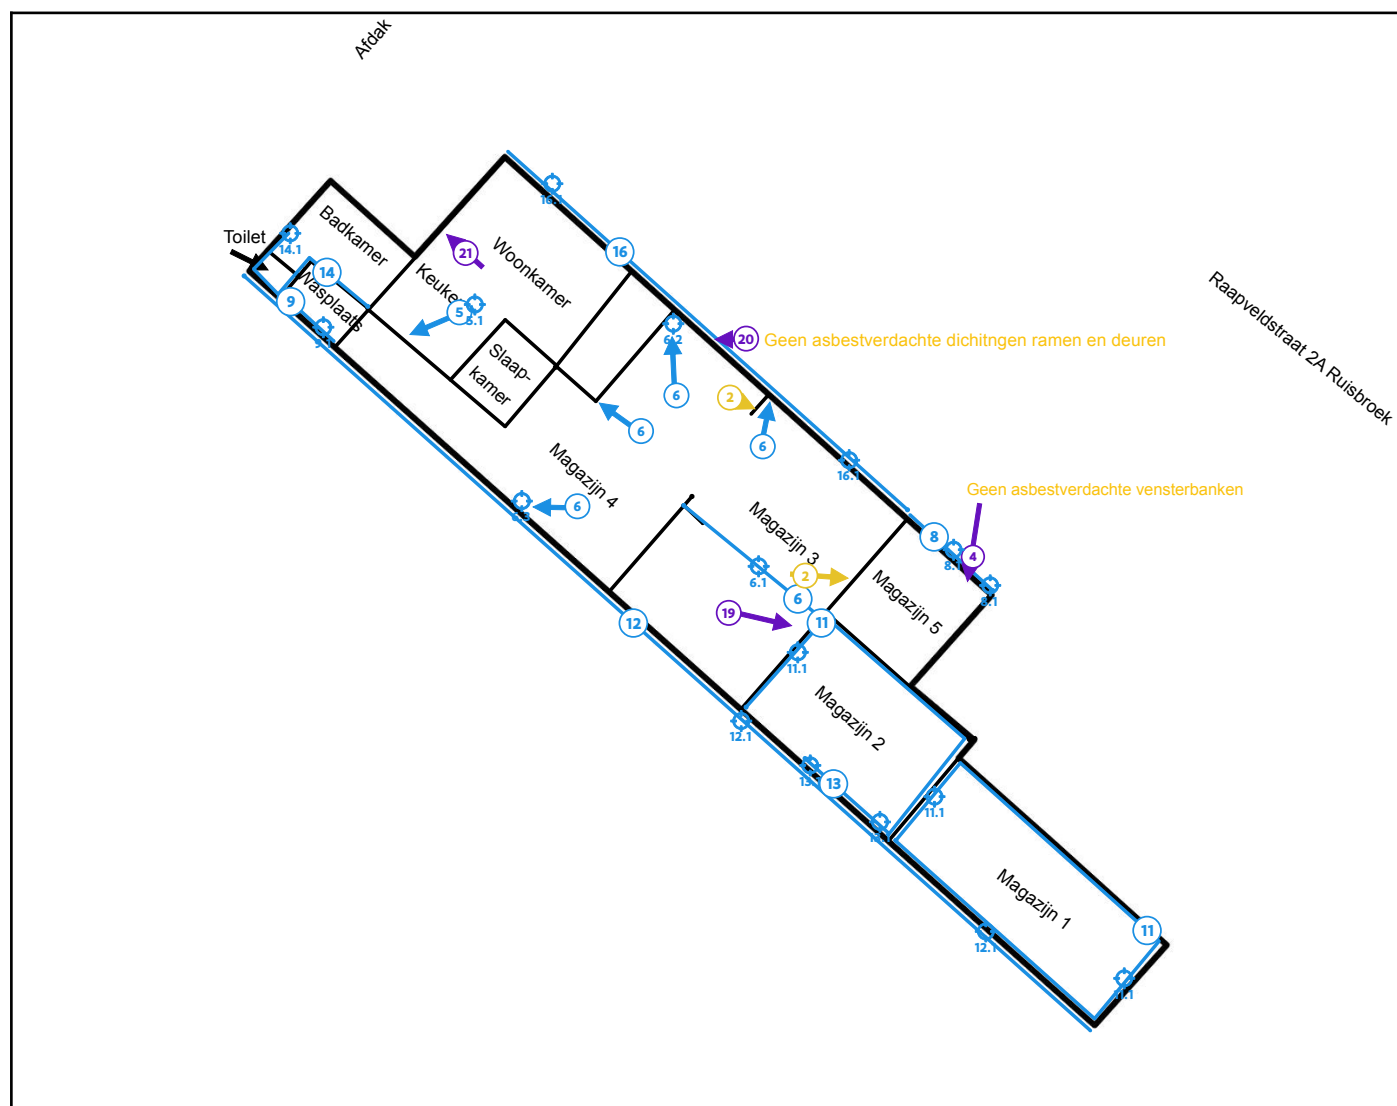
## Plan 1.1: Gelijkvloers +0

| Beschrijving | Type | Actie |
|---|---|---|
| 2. Bakelieten kast en schakelaar magazijn 1+2 | Asbestmateriaal | Zorgvuldig beheren |

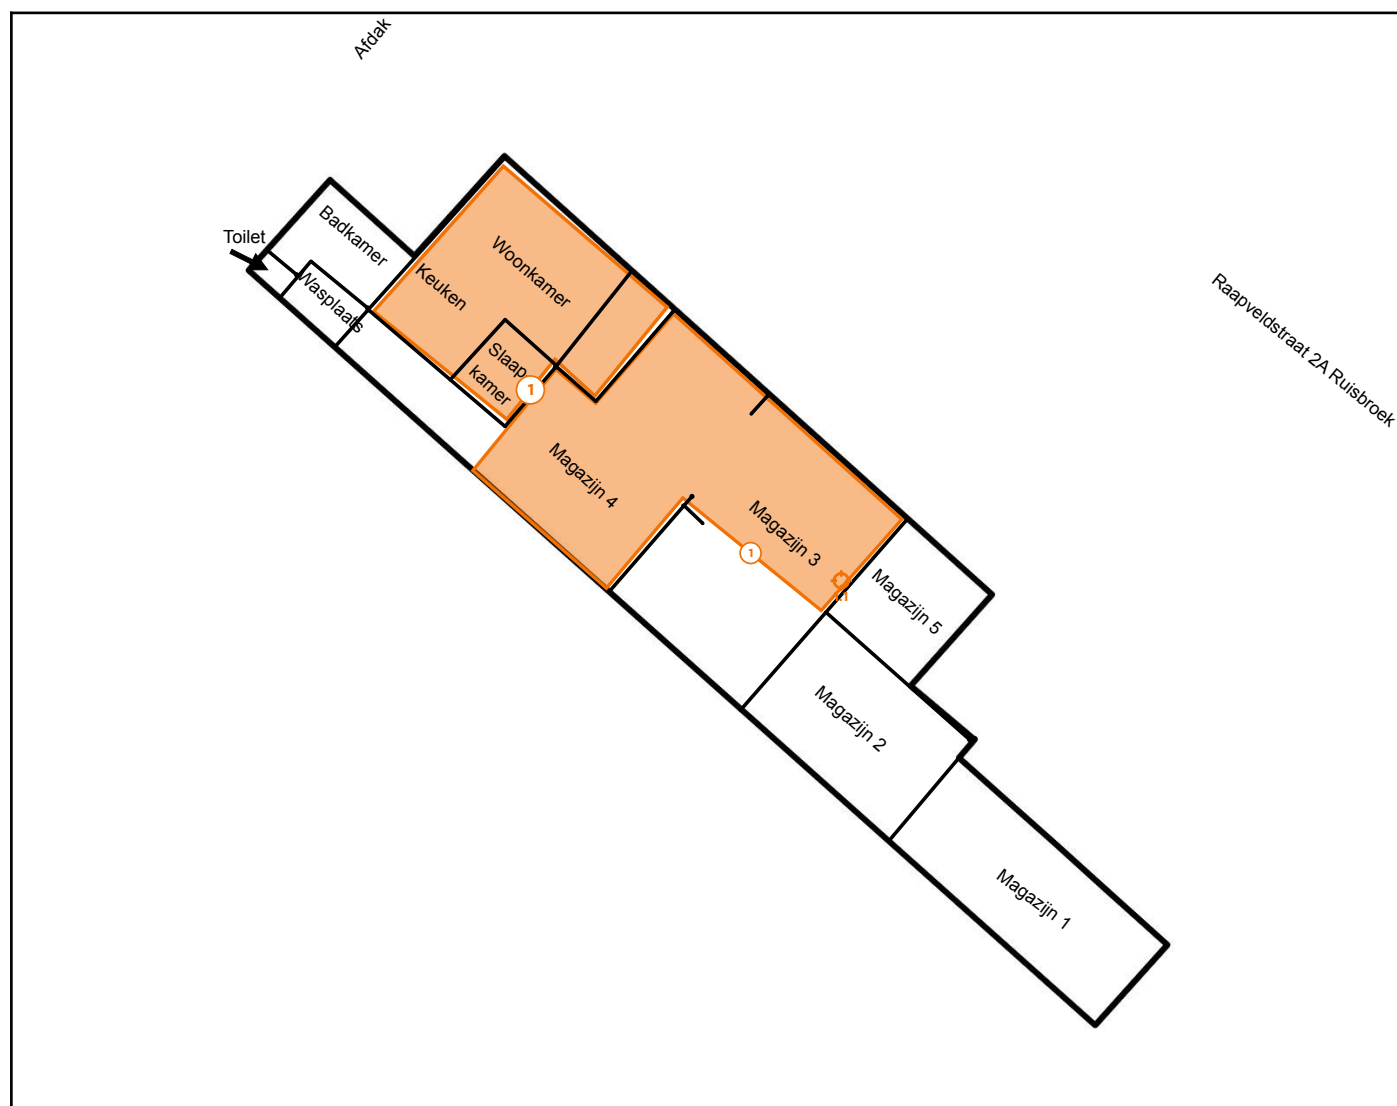
## Plan 1.2: Gelijkvloers +0 - plafond

| Beschrijving | Type | Actie |
|---|---|---|
| 1. Cementen plafondplaten magazijn 3+4+woning | Asbestmateriaal | <a href="#">Verwijderen</a> |
| 1.1 Code: 5 - Platen plafond magazijn/6020443697 | Puntmonster | - |

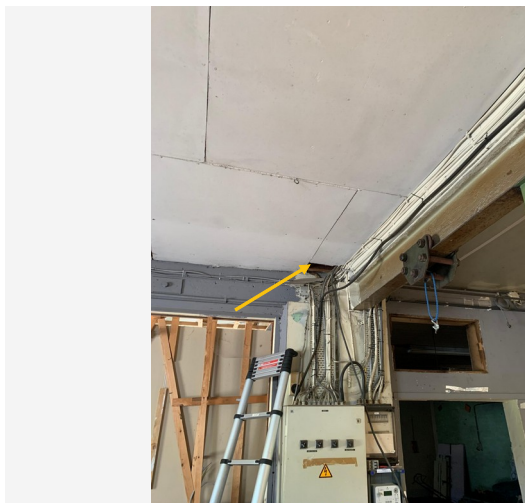
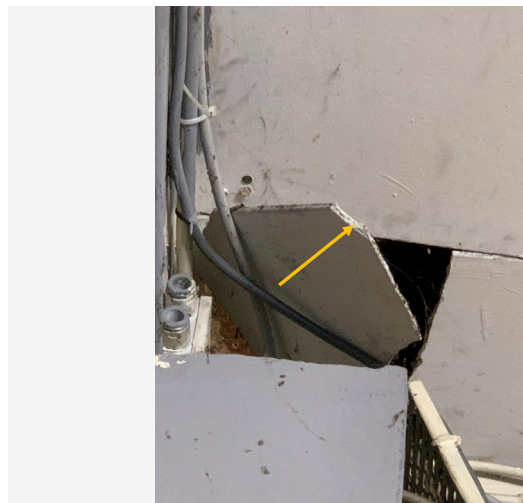
| Eindbeoordeling materiaalrisico | Verhoogd materiaalrisico en/of verhoogde kans op vezelvrijgave |

| Gebondenheid | Categorie 1: hechtgebonden in oorsprong |
| Asbestsoort (vezeltype) | Amfibool aanwezig, uitgezonderd crocidoliet |
| Asbestconcentratie | Laag (< 50%) |
| Toestand van het materiaal | Matig beschadigd, matig verweerd |

| # | Type | Referentie | Resultaat |
|---|---|---|---|
| 1.1 | Puntmonster | 5 - Platen plafond magazijn/6020443697 | Amosiet, Chrysotiel |

| Beschrijving | Cementen plafondplaten magazijn 3+4+woning |
| Opmerking | <p>Hoeveelheid is een geschatte waarde.</p> <p>Er kan niet geïnspecteerd worden of boven de sandwichpanelen ook van deze platen aanwezig zijn zonder schade te berokkenen.. Bij afbraak van deze sandwichpanelen dient nagegaan te worden of er ook van het type menuiserite en dus asbesthoudende platen aanwezig zijn.</p> |

Verwijderen

- Zorg voor een veilig beheer. Vermijd het beschadigen van het asbestmateriaal. Controleer de toestand jaarlijks op wijzigingen.
- Verwijder dit asbestmateriaal zo snel mogelijk. Volg de toestand goed op.

- Eenvoudige handelingen: mag via doe-het-zelf of door werknemer(s) met opleidingsattest eenvoudige handelingen  
Als dit materiaal verwijderd kan worden zonder het te breken of te beschadigen, dan mag dit met eenvoudige handelingen.

Vermijd stofvorming en stofverspreiding op elk moment van de werken. Bevochtig of fixeer het materiaal. Het gebruik van sneldraaiende werktuigen (boormachine, slijpschijf, hogedrukreiniger en andere mechanische werktuigen) is verboden.

Zorg voor gepaste persoonlijke beschermingsmiddelen: minimaal FFP3 mondkap (EN 149), wegwerpoverall met kap (minimaal Cat III, type 5/6), wegwerphandschoenen en overschoenen of afspoelbaar

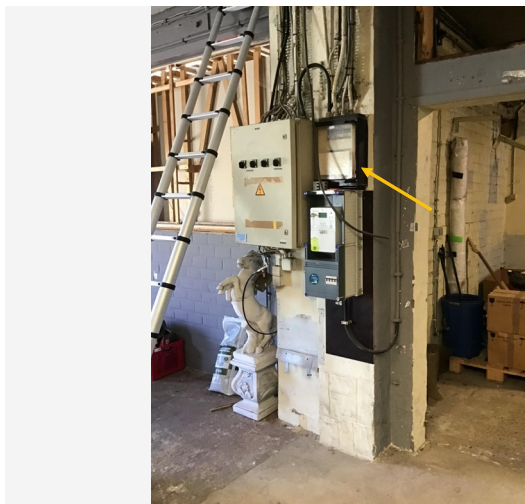
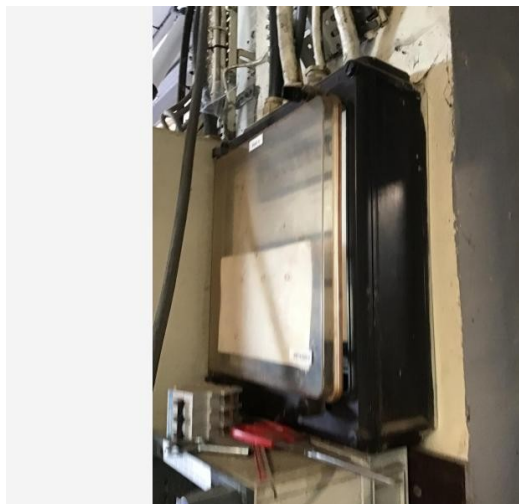
| Eindbeoordeling materiaalarisico | Laag materiaalarisico en/of verlaagde kans op vezelvrijgave |

| Asbestsoort (vezeltype) | Crocidoliet aanwezig |
| Toestand van het materiaal | Onbeschadigd, niet verweerd |

| Beschrijving | Bakelieten kast en schakelaar magazijn 1+2 |
| Identificatiemethode | <p>De asbestdeskundige beoordeelt het materiaal als asbestverdacht en dus asbesthoudend, en dit zonder monstername.</p> <p>Motivatie: De monstername brengt andere schade aan dan schade die inherent is aan de monstername.</p> |
| Opmerking | <p>Hoeveelheid is een geschatte waarde.</p> <p>Bakeliet kan asbesthoudend zijn en kan enkel uitgesloten worden via een negatieve asbestanalyse. Monstername van elektrische toepassingen die nog in werking zijn, is echter niet mogelijk binnen het kader van het niet-destructief onderzoek zonder kans op gevolgschade.</p> |

Zorgvuldig beheren

- Zorg voor een veilig beheer. Vermijd het beschadigen van het asbestmateriaal. Controleer de toestand jaarlijks op wijzigingen.
- Voer bijkomende staalname(s) uit.

Materiaalspecifiek advies: Voorzichtig losschroeven zonder te beschadigen.

(Indien het een bakelieten analoge teller betreft, mag dit enkel verwijderd worden door de netbeheerder. Gelieve in dat geval de netbeheerder te contacteren.)

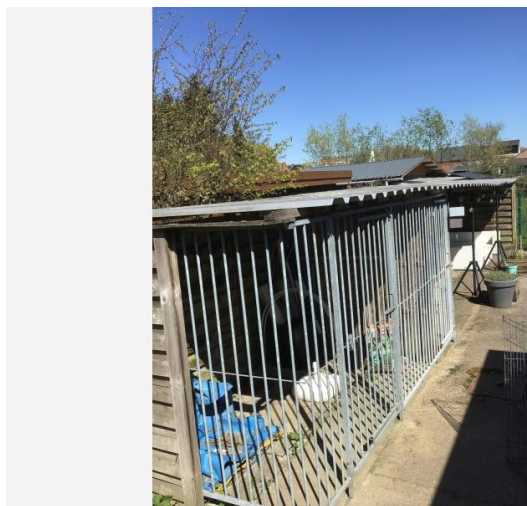
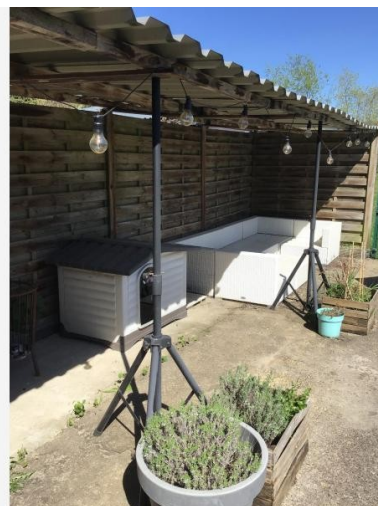
Er werden geen asbestverdachte materialen aangetroffen aan het afdak.

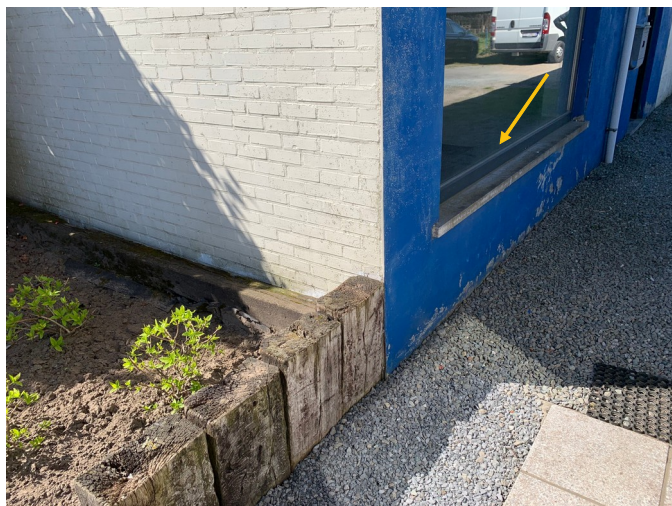
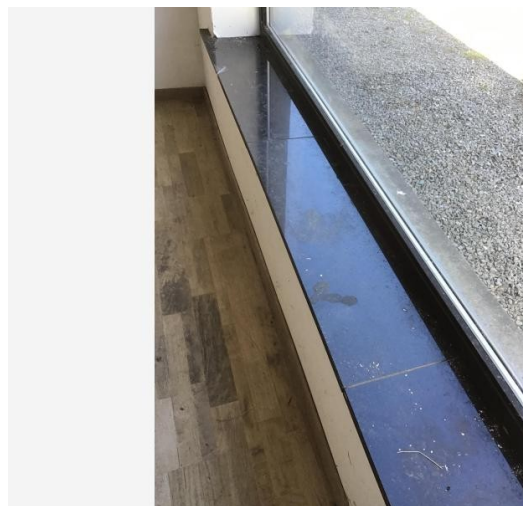
Deze tabletten bestaan uit natuursteen, PVC of hout en zijn bijgevolg niet asbestverdacht.
