# Asbestinventarisatetest

Kerkhofstraat 126, 1840 Londerzeel

Attestnummer : **20250823-000126.000**

Uitgegeven op : **23.08.2025**

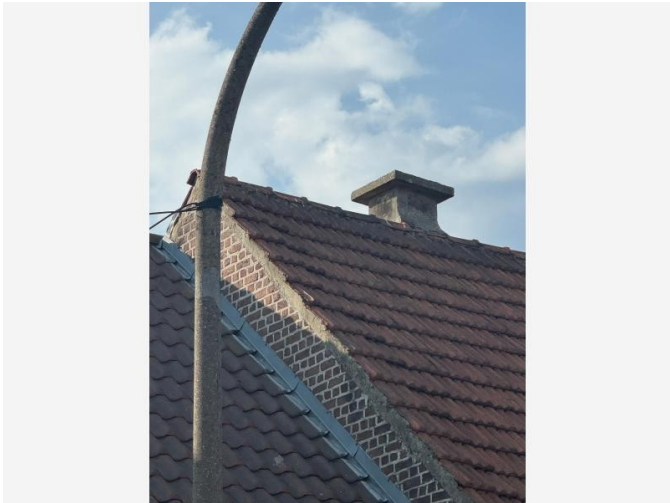
*Situeringsfoto*

**Reden:** Het te onderzoeken materiaal situeert zich hoger dan 3,50 m te rekenen vanaf een veilige ondergrond

**Uitleg van de asbestdeskundige:** Door de hoogte kon niet gecontroleerd worden of er zich in de schouwen asbesthoudende buizen bevinden.

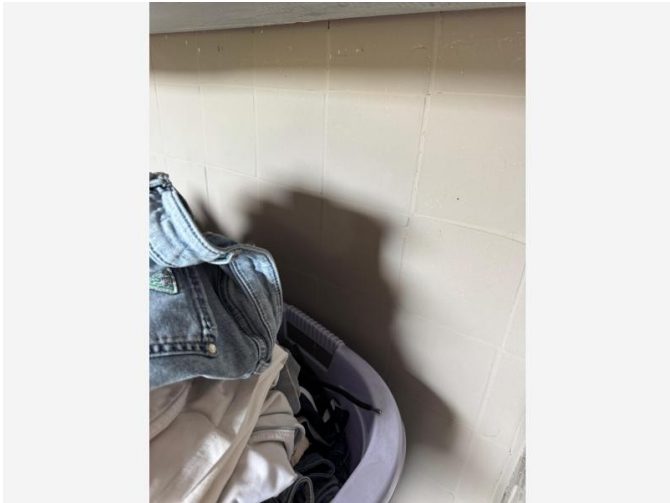
De tegellijm achter oude wandtegels bevat mogelijk asbest. Staalname was niet mogelijk binnen het kader van een niet destructief onderzoek.

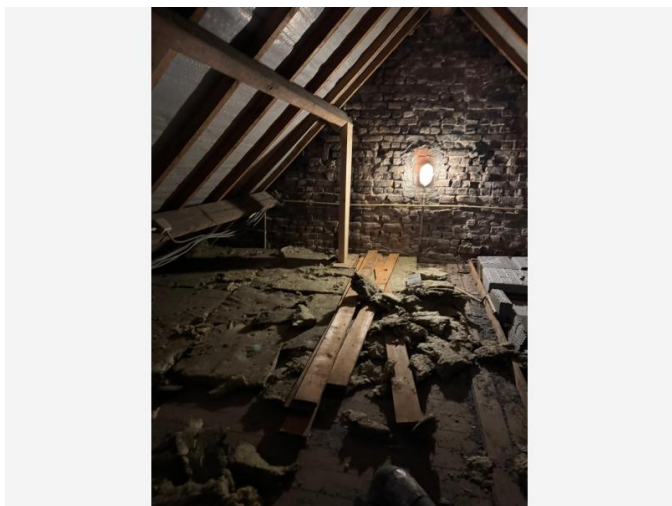
Het onderdak kon niet overal gecontroleerd worden. Binnen het kader van een niet destructief onderzoek valt dan ook niet uit te sluiten dat er zich al dan niet ergens een onderdak type Menuiserie bevindt.

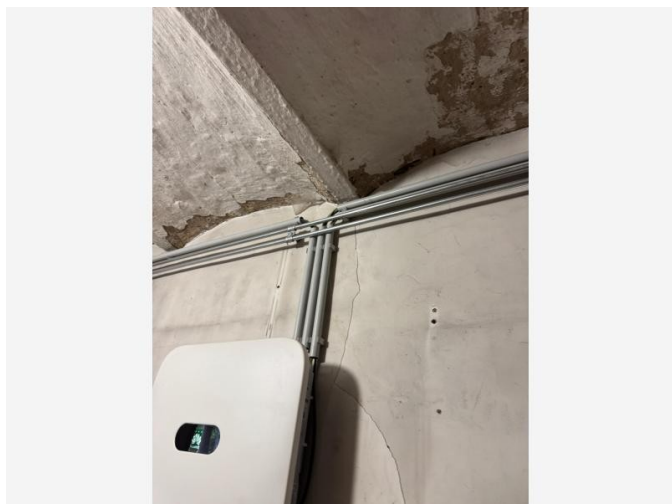
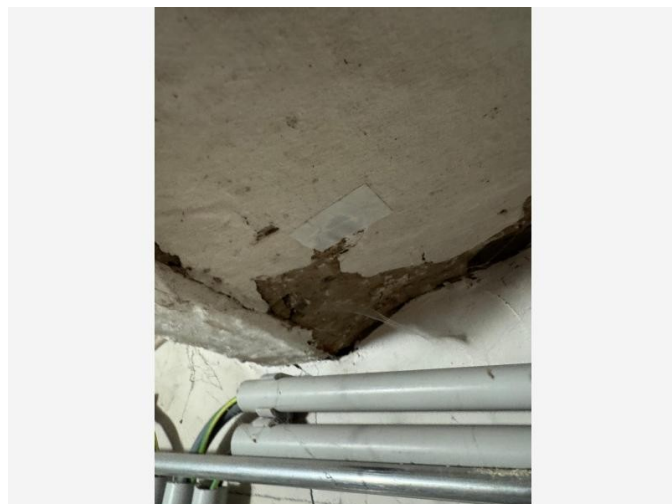
## Fiche 4: Pleisterwerk Plafonds

Geen asbest

| # | Type | Referentie | Resultaat |
|---|---|---|---|
| 4.1 | Mengmonster | 8436 | Geen asbest |

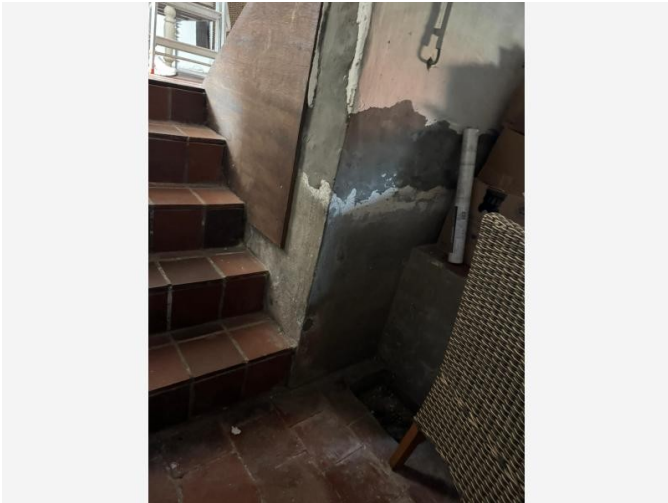
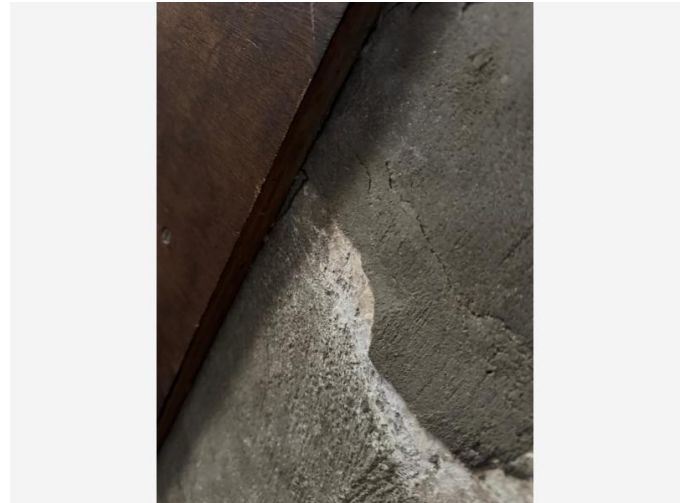
## Fiche 5: Cementering

Geen asbest

| # | Type | Referentie | Resultaat |
|---|---|---|---|
| 5.1 | Puntmonster | 8435 | Geen asbest |

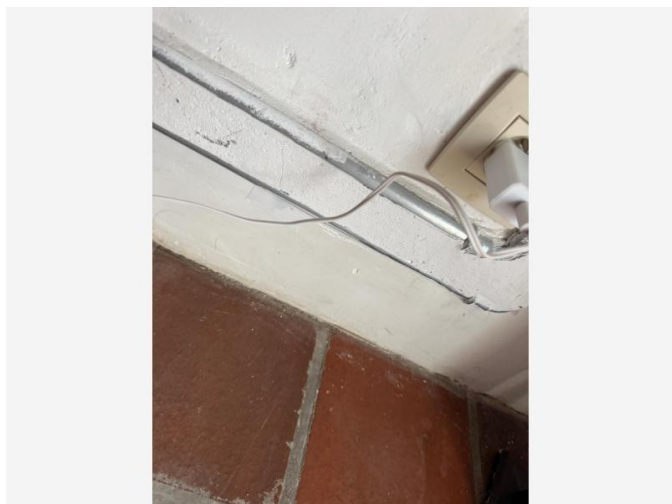
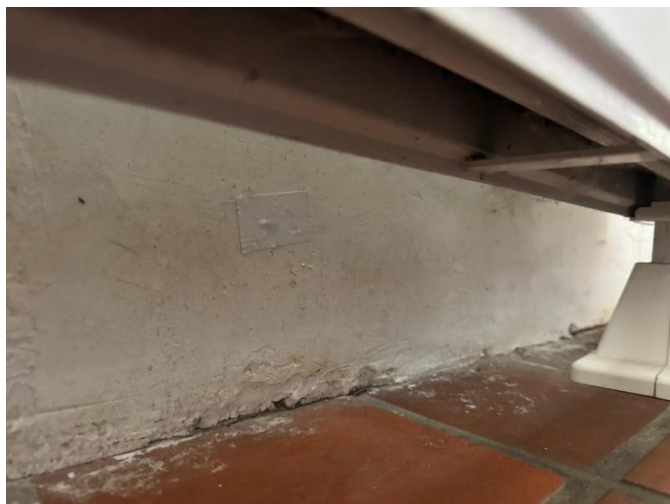
## Fiche 6: Pleisterwerk Muren

Geen asbest

| # | Type | Referentie | Resultaat |
|---|---|---|---|
| 6.1 | Mengmonster | 8434 | Geen asbest |
