# Asbestinventarisatattest

Begonialaan 26, 1770 Liedekerke

Attestnummer : 20260609-000393.000

**Niet-asbestveilig**

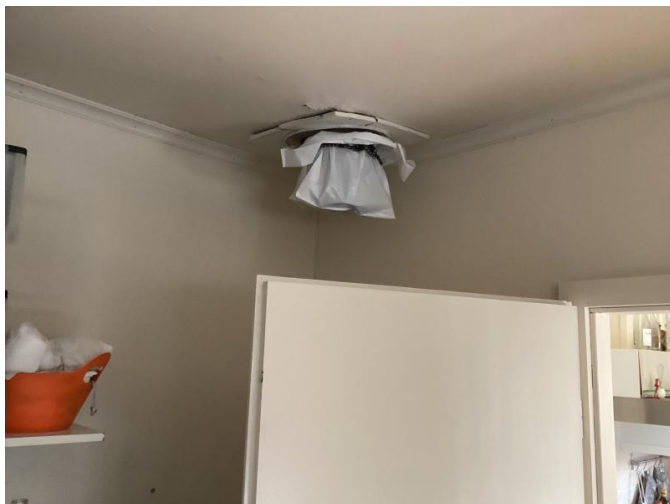
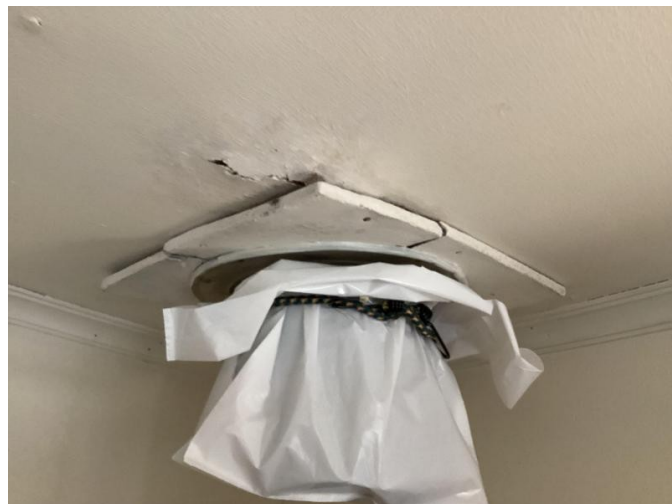
Het asbestmateriaal valt onder de mijlpaal van 2034.

| Eindbeoordeling materiaalarisico | Verhoogd materiaalarisico en/of verhoogde kans op vezelvrijgave |

| Gebondenheid | Categorie 2: niet-hechtgebonden met matrix |
| Asbestsoort (vezeltype) | Alleen chrysotiel aanwezig |
| Asbestconcentratie | Hoog ( $\geq 50\%$ ) |
| Toestand van het materiaal | Licht beschadigd, licht verweerd. Intacte calciumsilicaatplaat of materiaal met categorie 3-gebondenheid |

| # | Type | Referentie | Resultaat |
|---|---|---|---|
| 1.1 | Puntmonster | 59860/04 | Chrysotiel |

| Asbestmateriaal | Plaat, paneel, tablet - Calciumsilicaat (type Pical, type Promatect) |

- Zorg voor een veilig beheer. Vermijd het beschadigen van het asbestmateriaal. Controleer de toestand jaarlijks op wijzigingen.
- Voer bijkomende staalname(s) uit.

- Hermetische zone (erkend asbestverwijderaar)  
Deze asbesttoepassing mag niet worden verwijderd door een particulier of door een doe-het-zelver. Dit met de reden dat het over niet-hechtgebonden asbesttoepassing gaat die tevens niet kan verwijderd worden aan de hand van eenvoudige handelingen. Bekijk hieromtrent zeker onderstaande link en het Codex boek VI  
<https://ovam.vlaanderen.be/wie-mag-wat-verwijderen>  
Daarom dient de verwijdering te worden gedaan door een erkend asbestverwijderaar die moet gebruik maken van een Hermetische Zone. Deze zorgt ervoor te zorgen dat asbestvezels de omliggende gebieden niet besmetten tijdens het verwijderingsproces.  
Zie zeker ook de tekst onderaan het Asbest attest ivm Asbest beheren en verwijderen.

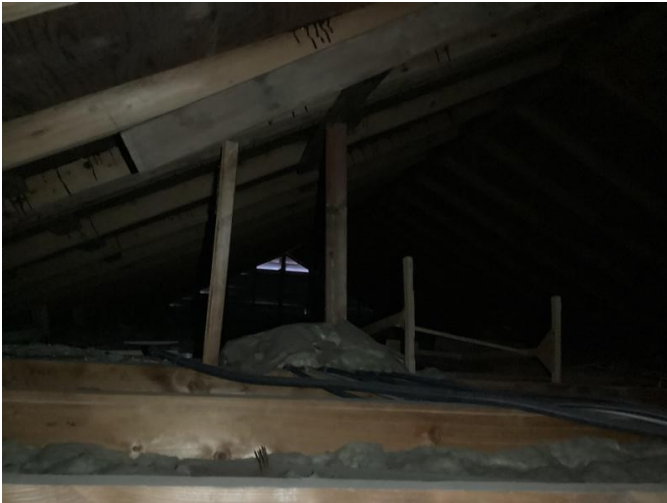
**Reden:** Hoogte minder dan 1,5 meter

**Uitleg van de asbestdeskundige:** Ruimtes met een hoogte lager dan 1,5 meter hoeven in het kader van een asbestattest voor verkoop of schenking niet onderzocht te worden.

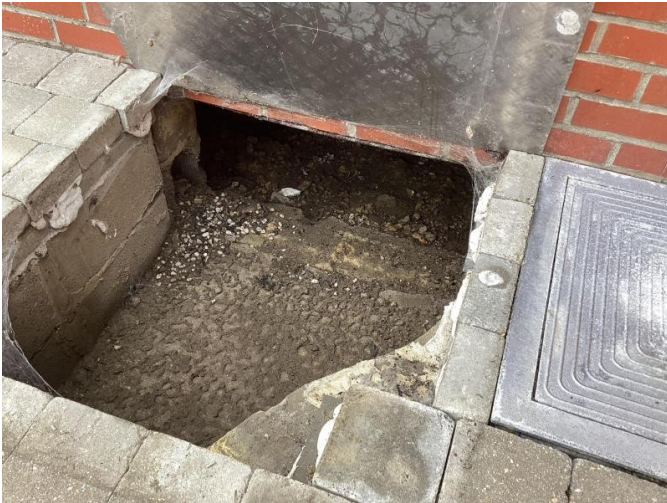
**Reden:** Hoogte minder dan 1,5 meter

**Uitleg van de asbestdeskundige:** Ruimtes met een hoogte lager dan 1,5 meter hoeven in het kader van een asbestattest voor verkoop of schenking niet onderzocht te worden.

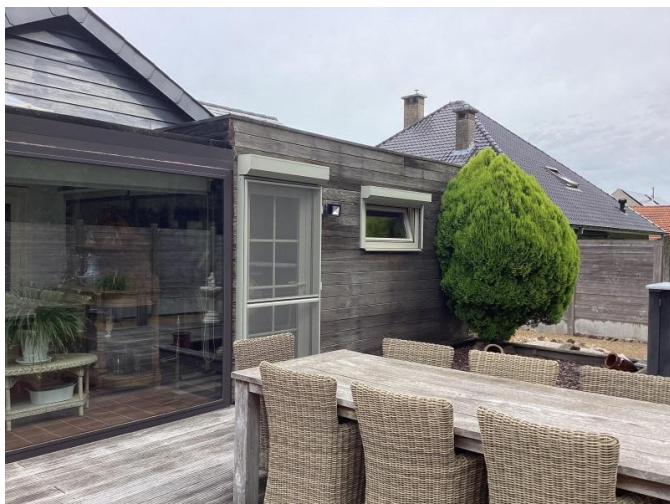
**Bouwjaar:** 2005

*Constructies gebouwd vanaf 2001 moeten niet onderzocht worden*

| Opmerking | De aanbouw is gezet na het jaar 2001 hiervan heeft de eigenaar bewijzen. |

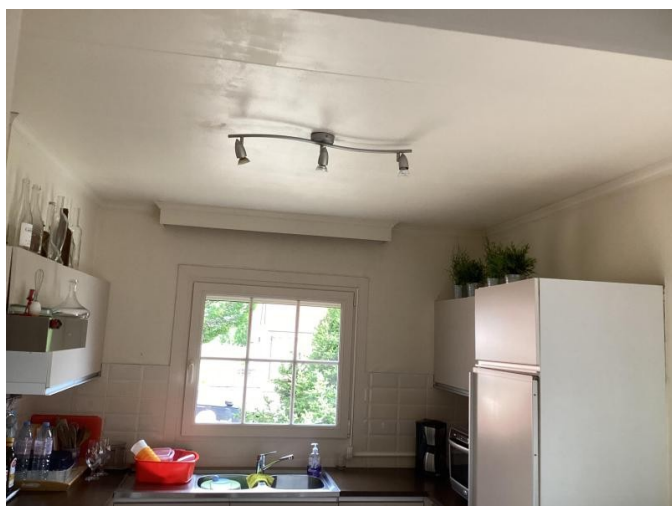
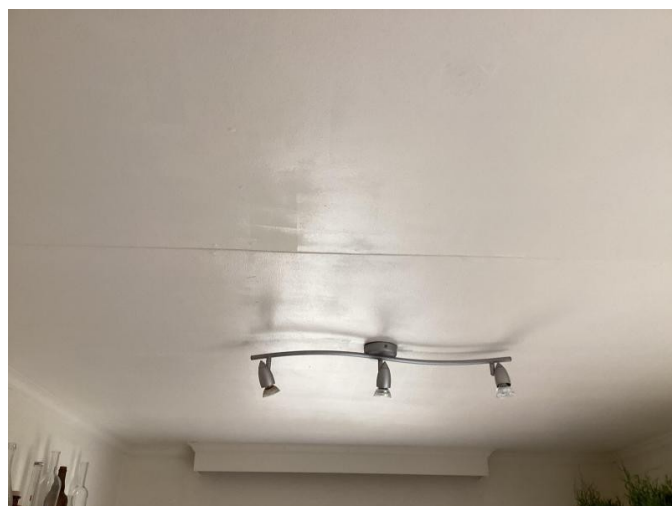
Tijdens de uitgevoerde asbestinventarisatie waren bepaalde zones, zoals valse plafonds, niet volledig toegankelijk. Hierdoor kan niet met zekerheid worden vastgesteld welke materialen zich hierachter bevinden en of er mogelijk asbesthoudende toepassingen aanwezig zijn.

Bij toekomstige werken waarbij deze plafonds worden geopend, dient steeds rekening gehouden te worden met de mogelijkheid dat er alsnog asbesthoudende materialen aangetroffen kunnen worden. In dat geval is aanvullend onderzoek noodzakelijk alvorens de werkzaamheden verder te zetten.

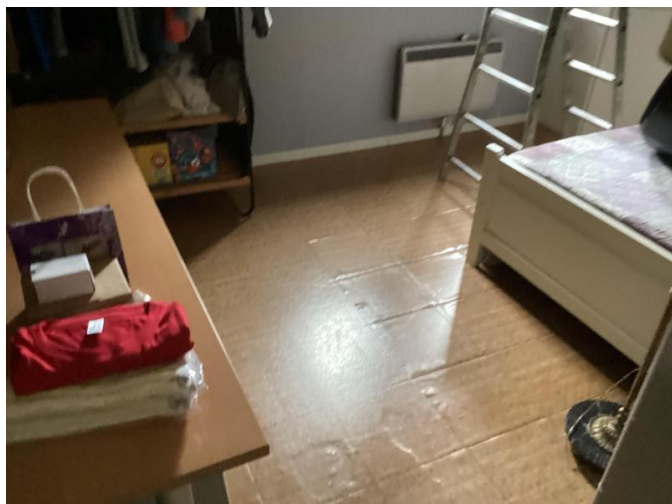
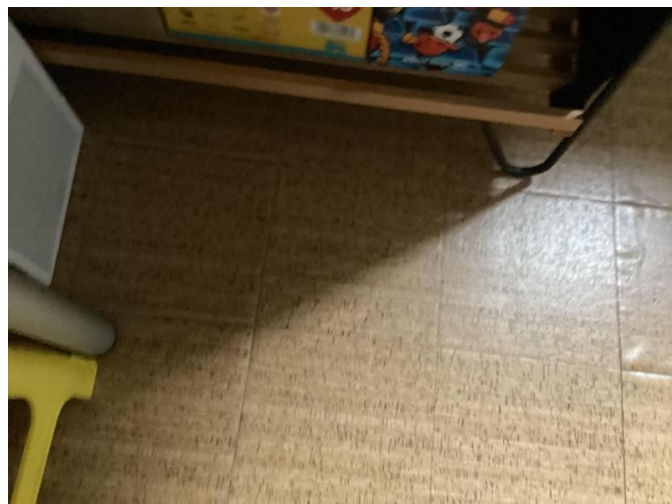
Tijdens de asbestinventarisatie zijn bepaalde vloeren niet volledig te onderzoeken geweest wegens aanwezige vloerbekleding. Hierdoor kan niet worden vastgesteld welke materialen zich eronder bevinden en of er mogelijk asbesthoudende toepassingen aanwezig zijn, zoals onderliggende vloerbekledingen of lijmlagen.

Bij toekomstige werken waarbij de bestaande vloerbekleding wordt verwijderd, dient rekening gehouden te worden met de mogelijkheid dat er alsnog asbesthoudende materialen worden aangetroffen. In dat geval is aanvullend onderzoek aangewezen alvorens de werkzaamheden verder te zetten.

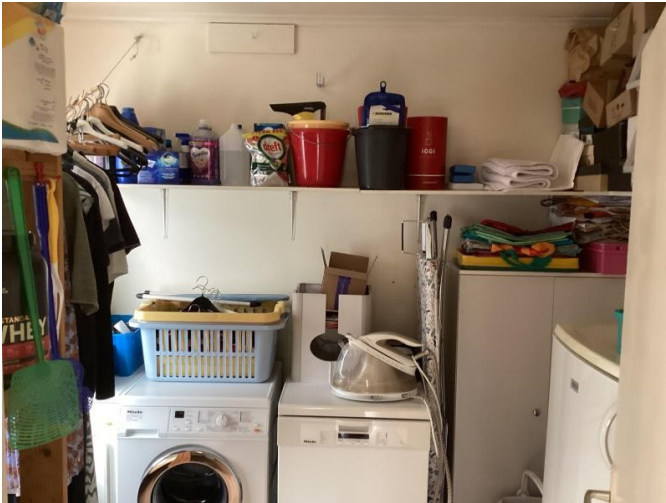
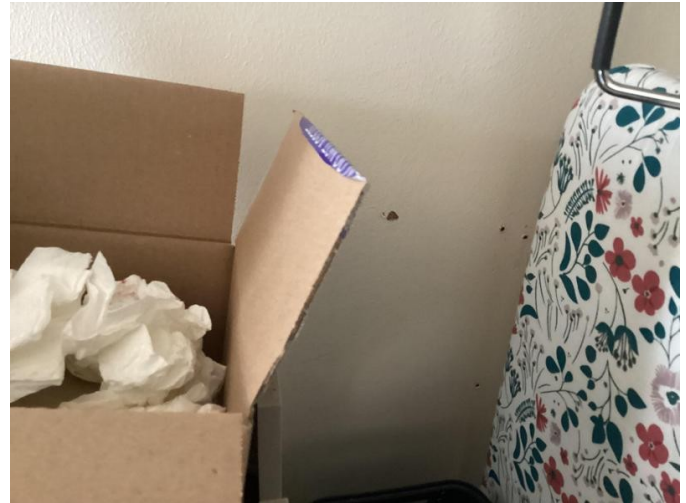
Tijdens de uitgevoerde asbestinventarisatie zijn bepaalde constructiedelen niet volledig visueel of fysiek toegankelijk geweest. Dit betreft onder andere afwerkingen zoals betegelde wanden, valse wanden, verlaagde plafonds of andere afwerkingen die geen directe inkijk toelaten.

Hierdoor kan niet met zekerheid worden vastgesteld welke materialen zich hierachter bevinden en of er mogelijk asbesthoudende toepassingen aanwezig zijn. Bij eventuele toekomstige verbouwings-, renovatie- of sloopwerken waarbij deze verborgen zones worden geopend, dient steeds rekening gehouden te worden met de mogelijkheid dat er alsnog asbesthoudende materialen aangetroffen kunnen worden. In dat geval is aanvullend onderzoek aangewezen alvorens de werkzaamheden verder te zetten.

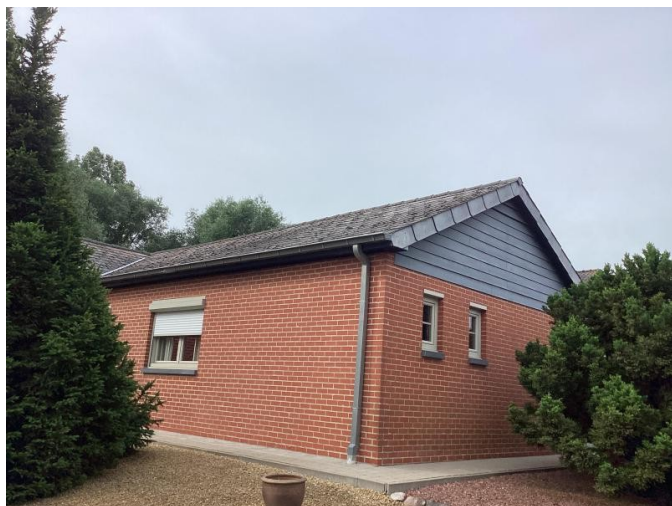
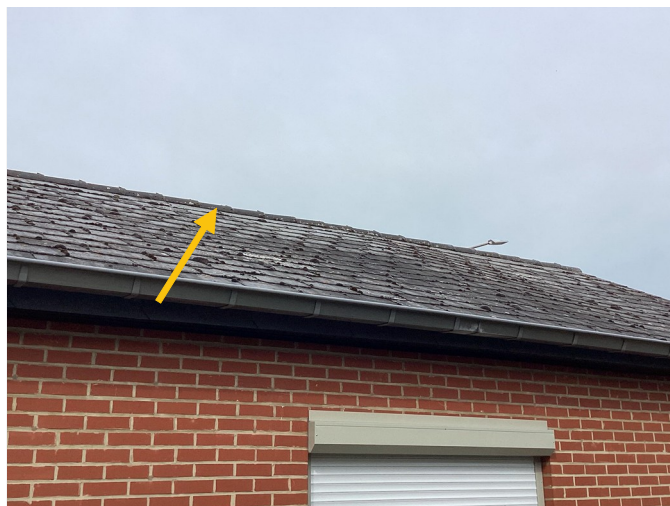
## Fiche 8: Nok dak

Geen asbest

| # | Type | Referentie | Resultaat |
|---|---|---|---|
| 8.1 | Puntmonster | 59860/06 | Geen asbest |

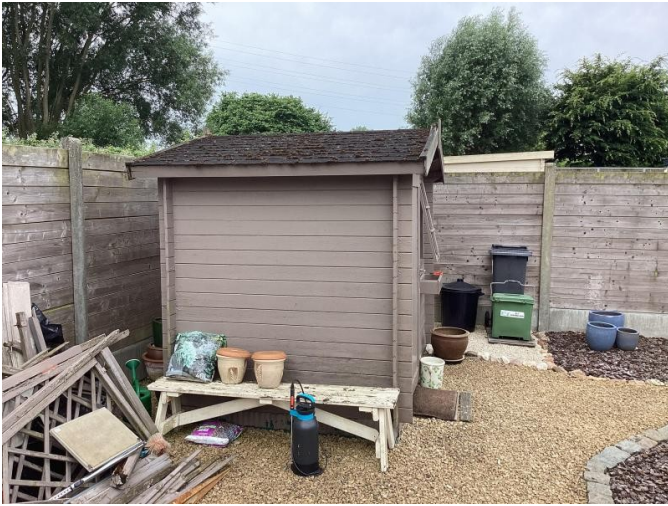
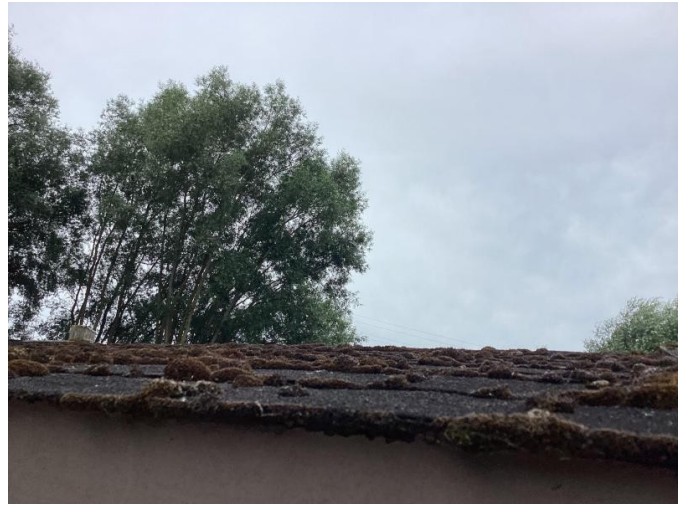
## Fiche 9: Schuin dak tuinhuis

Geen asbest

| # | Type | Referentie | Resultaat |
|---|---|---|---|
| 9.1 | Puntmonster | 59860/09 | Geen asbest |

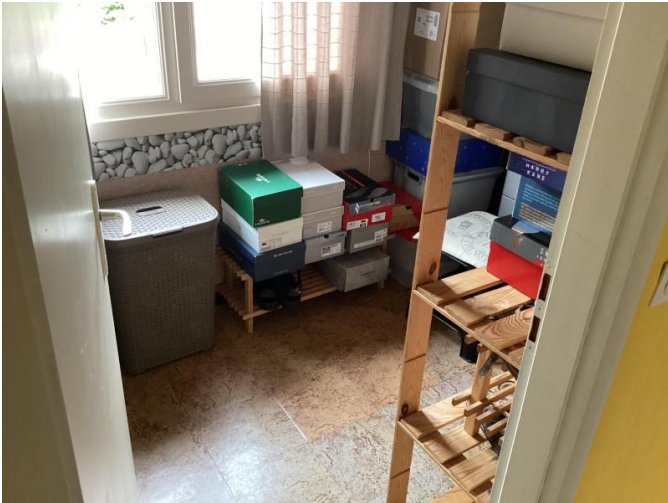
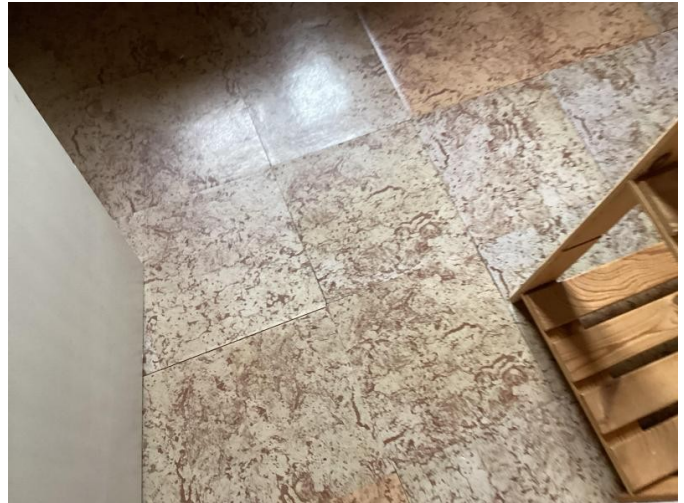
## Fiche 10: Vloer berging

Geen asbest

| # | Type | Referentie | Resultaat |
|---|---|---|---|
| 10.1 | Puntmonster | 59860/01 | Geen asbest |

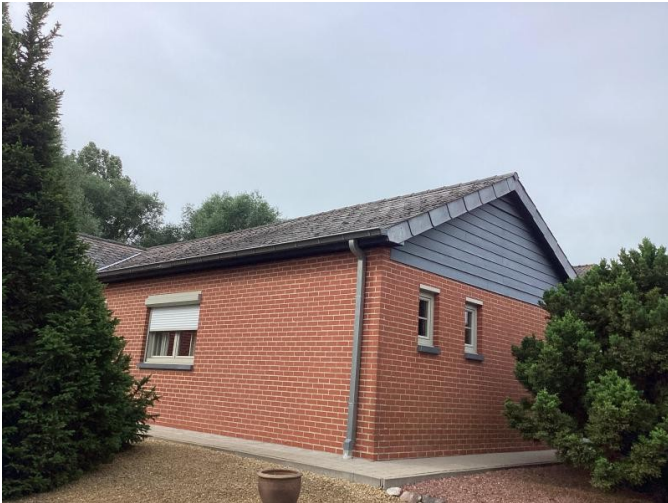
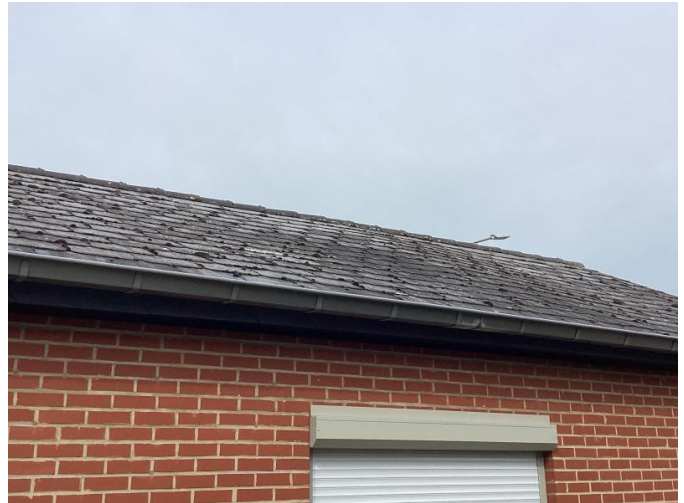
## Fiche 11: Dak bestaande uit leien

Geen asbest

| # | Type | Referentie | Resultaat |
|---|---|---|---|
| 11.1 | Puntmonster | 59860/05 | Geen asbest |

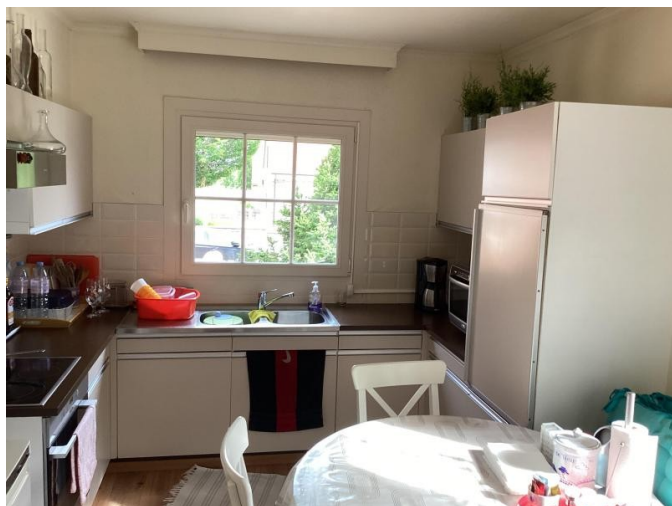
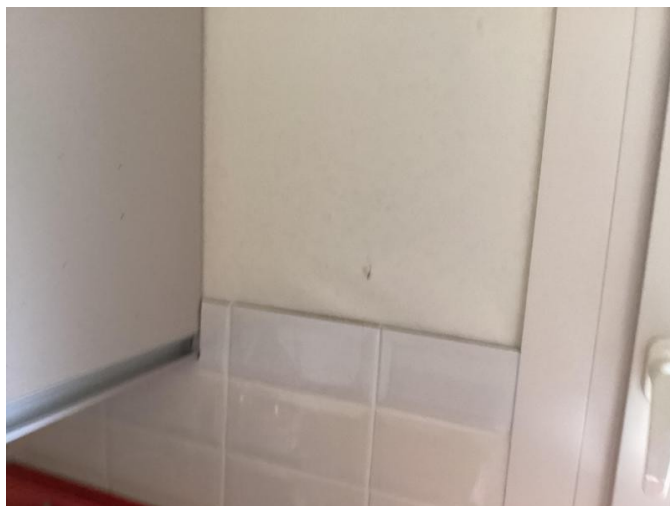
## Fiche 12: Platen tegen muren

Geen asbest

| # | Type | Referentie | Resultaat |
|---|---|---|---|
| 12.1 | Puntmonster | 59860/02 | Geen asbest |
| 12.2 | Puntmonster | 59860/03 | Geen asbest |

| Opmerking | 59860/02=Puntstaal berging.<br>59860/03=puntstaal keuken. |

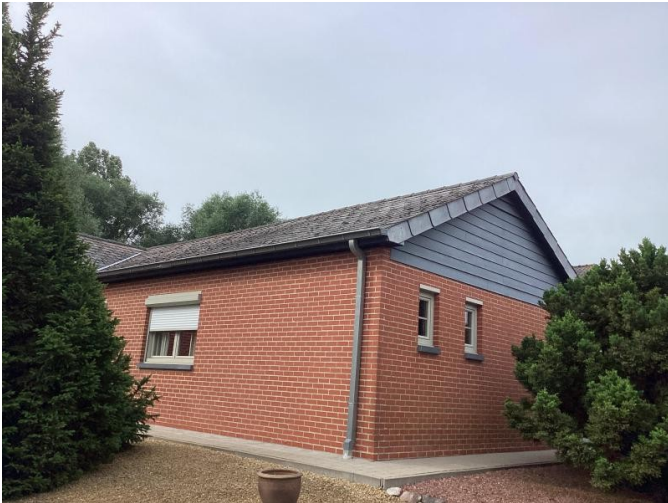
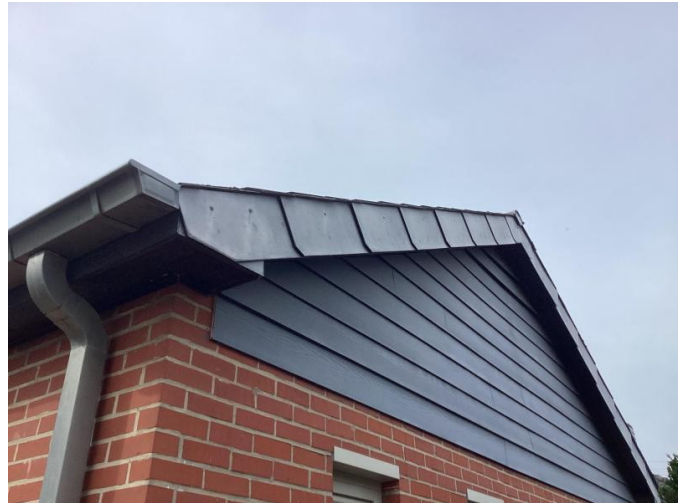
Geen asbest

| # | Type | Referentie | Resultaat |
|---|---|---|---|
| 13.1 | Puntmonster | 59860/07 | Geen asbest |

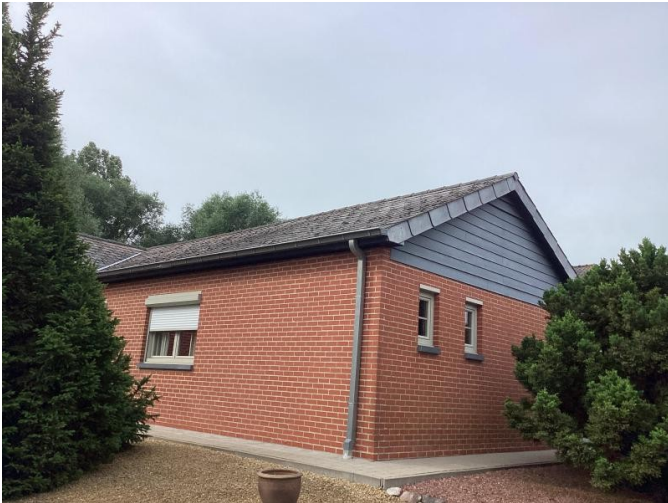
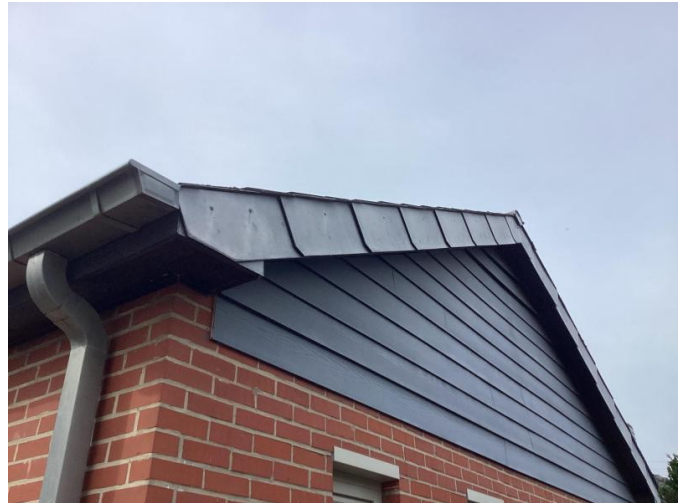
## Fiche 14: Gevel woning

Geen asbest

| # | Type | Referentie | Resultaat |
|---|---|---|---|
| 14.1 | Puntmonster | 59860/08 | Geen asbest |

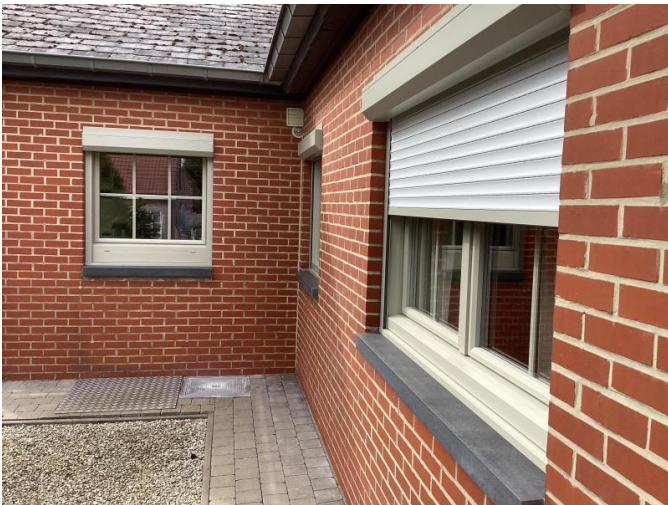
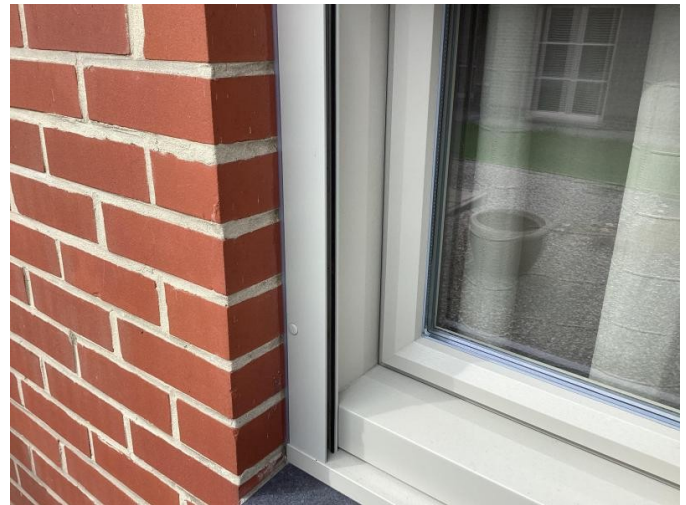
### Fiche 15: Afwerkingsmateriaal schrijnwerk

| Beschrijving | Notitie | Terug te vinden op plannen |
|---|---|---|
| Fiche 15: Afwerkingsmateriaal schrijnwerk | Deze bestaat uit siliconen | - |
