# Asbestinventarisatetest

Edward Van Esbroeckstraat 9, 1840 Londerzeel

Attestnummer : 20260531-000084.000

**Niet-asbestveilig**

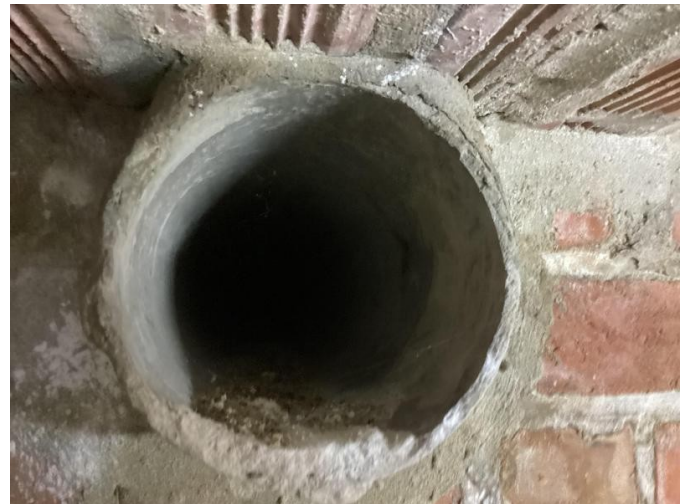
| Eindbeoordeling materiaalrisico | Verhoogd materiaalrisico en/of verhoogde kans op vezelvrijgave |

| Asbestsoort (vezeltype) | Crocidoliet aanwezig |
| Toestand van het materiaal | Licht beschadigd, licht verweerd. Intacte calciumsilicaatplaat of materiaal met categorie 3-gebondenheid |

Verwijderen

- Zorg voor een veilig beheer. Vermijd het beschadigen van het asbestmateriaal. Controleer de toestand jaarlijks op wijzigingen.
- Voer bijkomende staalname(s) uit.

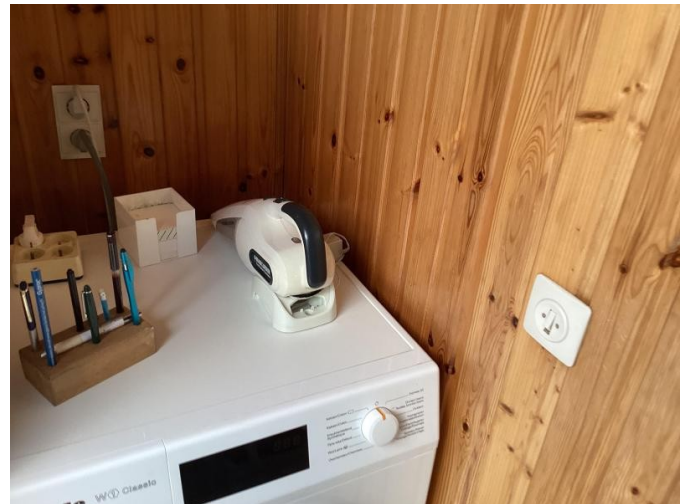
| Identificatiemethode | De asbestdeskundige beoordeelt het materiaal als asbestverdacht en dus asbesthoudend, en dit zonder monstername.<br><br>Motivatie: De monstername brengt andere schade aan dan schade die inherent is aan de monstername. |
| Opmerking | De hoeveelheid is een zo nauwkeurig mogelijke opmeting. Hieraan kunnen evenwel geen rechten worden ontleend. Monstername niet uitgevoerd wegens risico op beschadiging van een elektrisch component en mogelijke blootstelling aan spanning of storingen in de elektrische installatie. |

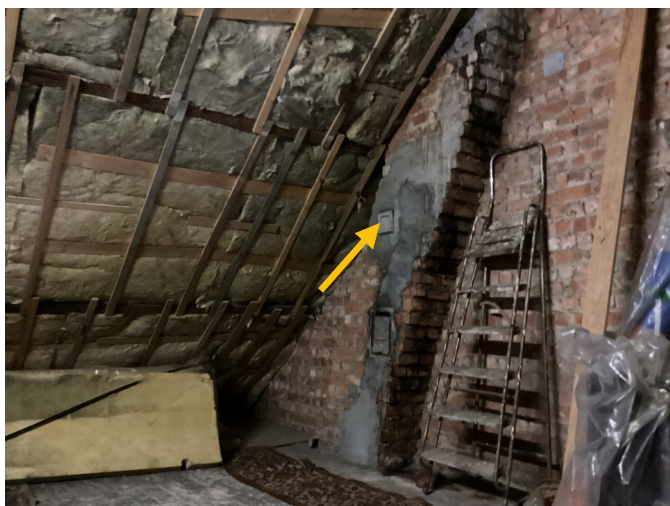
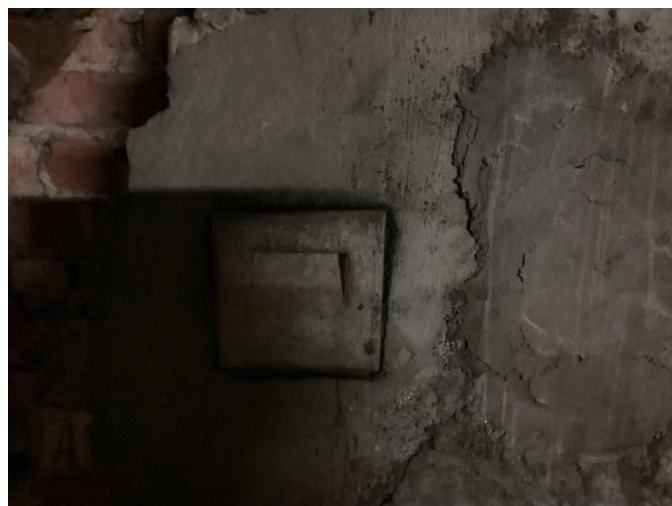
| Opmerking | De hoeveelheid is een zo nauwkeurig mogelijke opmeting. Hieraan kunnen evenwel geen rechten worden ontleend. |

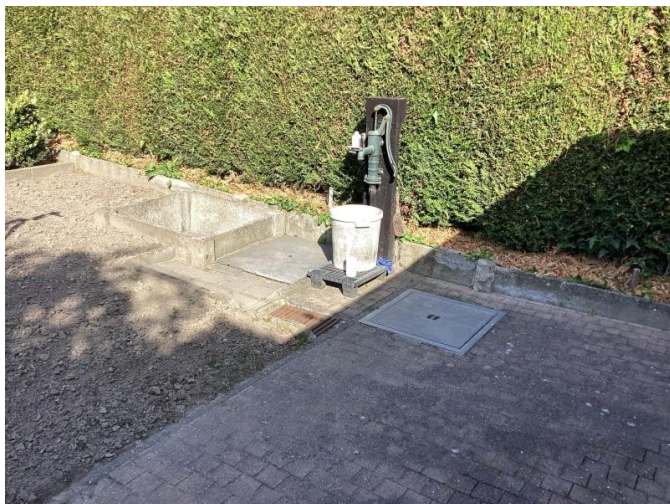
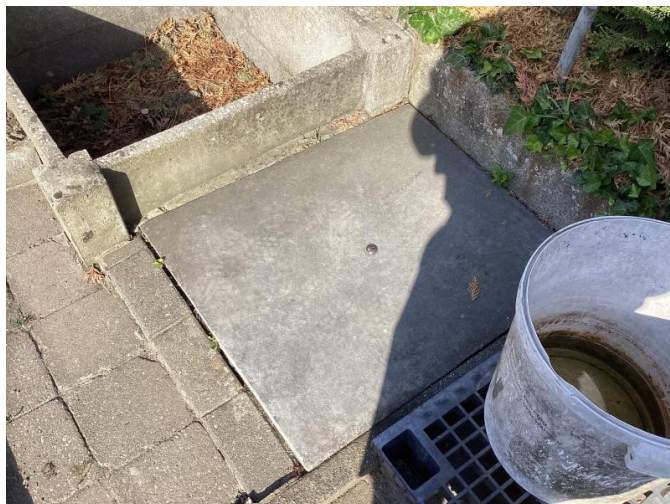
| Identificatiemethode | <p>De asbestdeskundige beoordeelt het materiaal als asbestverdacht en dus asbesthoudend, en dit zonder monsternamen.</p> <p>Motivatie: De opdrachtgever weigert om het materiaal te laten bemonsteren.</p> |

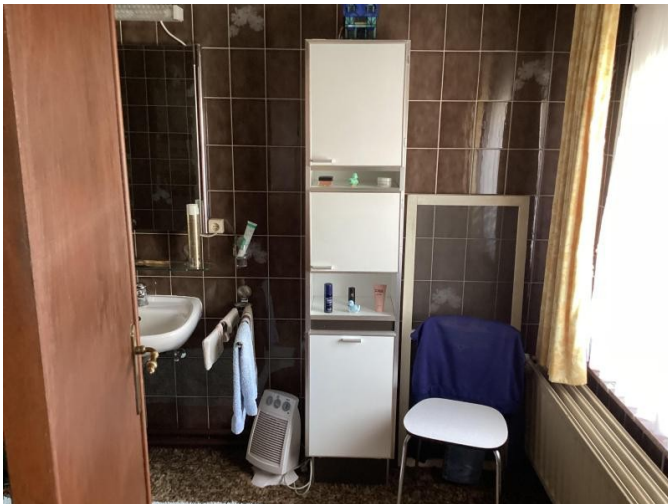
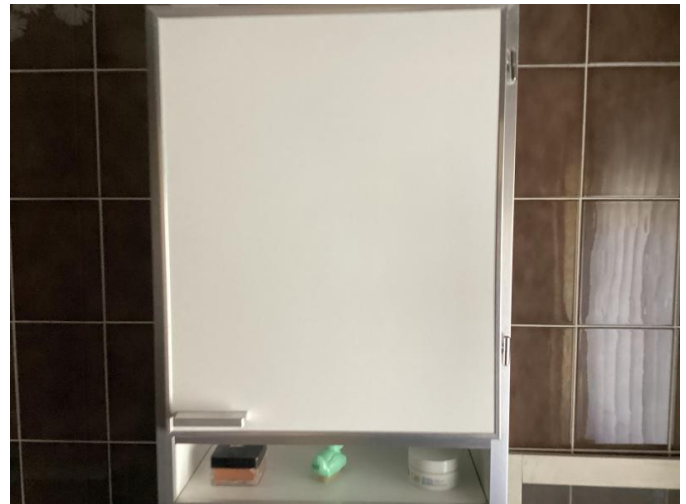
| Identificatiemethode | <p>De asbestdeskundige beoordeelt het materiaal als asbestverdacht en dus asbesthoudend, en dit zonder monstername.</p> <p>Motivatie: De monstername brengt andere schade aan dan schade die inherent is aan de monstername.</p> |

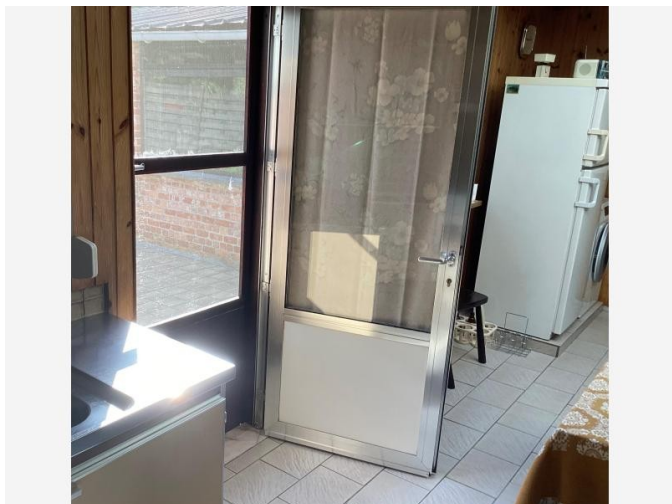
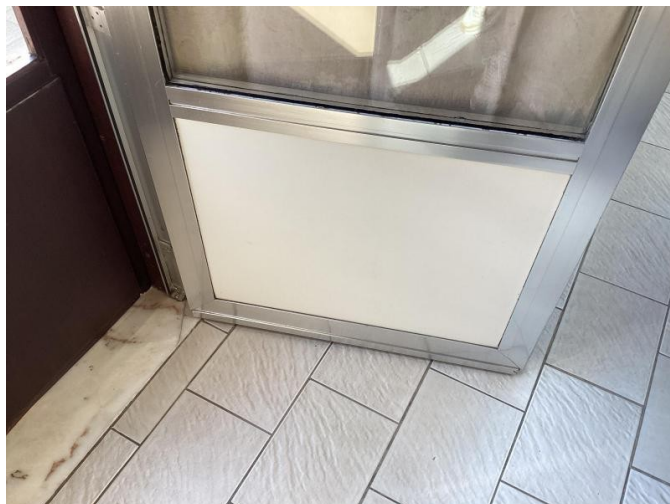
| Identificatiemethode | <p>De asbestdeskundige beoordeelt het materiaal als asbestverdacht en dus asbesthoudend, en dit zonder monstername.</p> <p>Motivatie: De monstername brengt andere schade aan dan schade die inherent is aan de monstername.</p> |

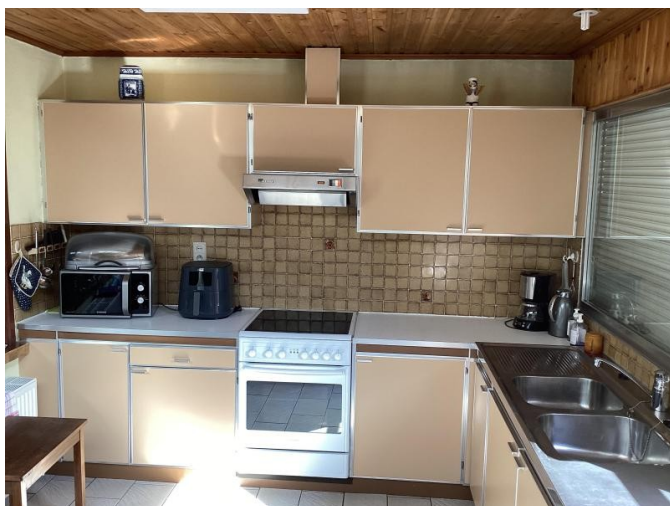
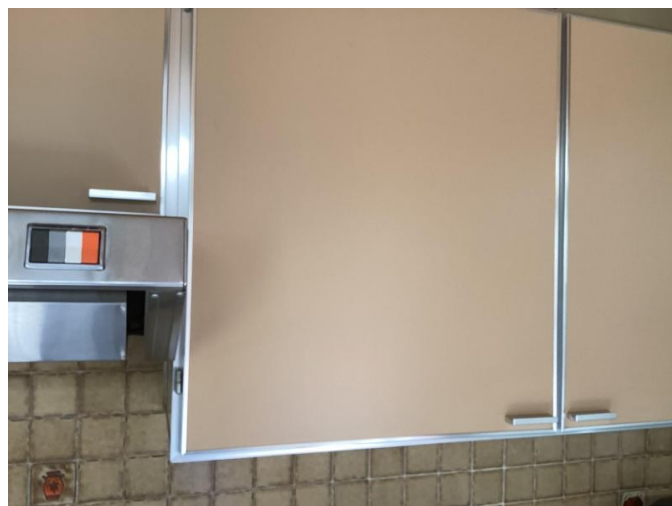
| Identificatiemethode | <p>De asbestdeskundige beoordeelt het materiaal als asbestverdacht en dus asbesthoudend, en dit zonder monstername.</p> <p>Motivatie: De monstername brengt andere schade aan dan schade die inherent is aan de monstername.</p> |

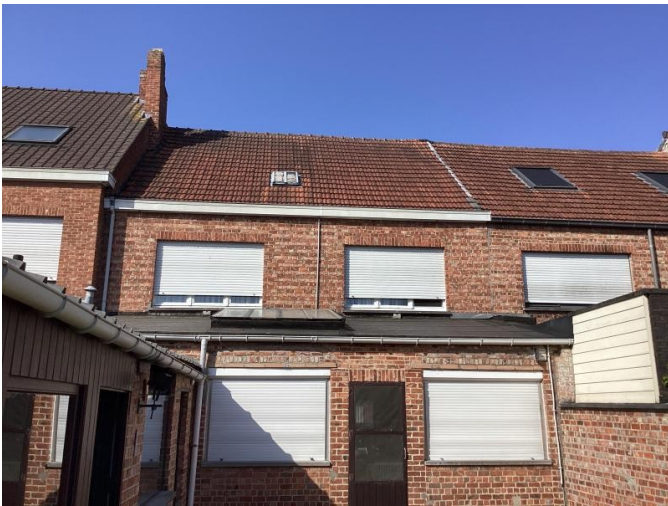
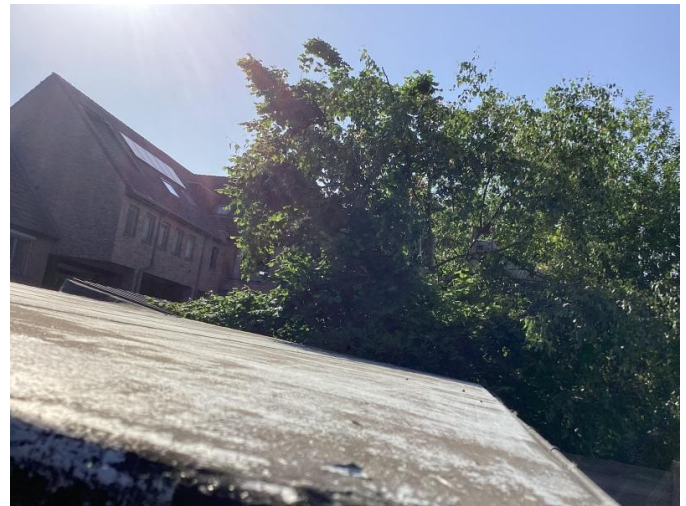
### Fiche 27: Onderdak schuin dak keuken en tuinhuis

| Beschrijving | Notitie | Terug te vinden op plannen |
|---|---|---|
| Fiche 27: Onderdak schuin dak keuken en tuinhuis | Het is niet zichtbaar of er eventueel een verdacht onderdak aanwezig is onder d3 toplaag van de het schuin dak van de keuken en de garage. | - |
