# Asbestinventarisatetest

Kerklaan 191, 1731 Asse

Attestnummer : 20260627-000091.000

**Niet-asbestveilig**

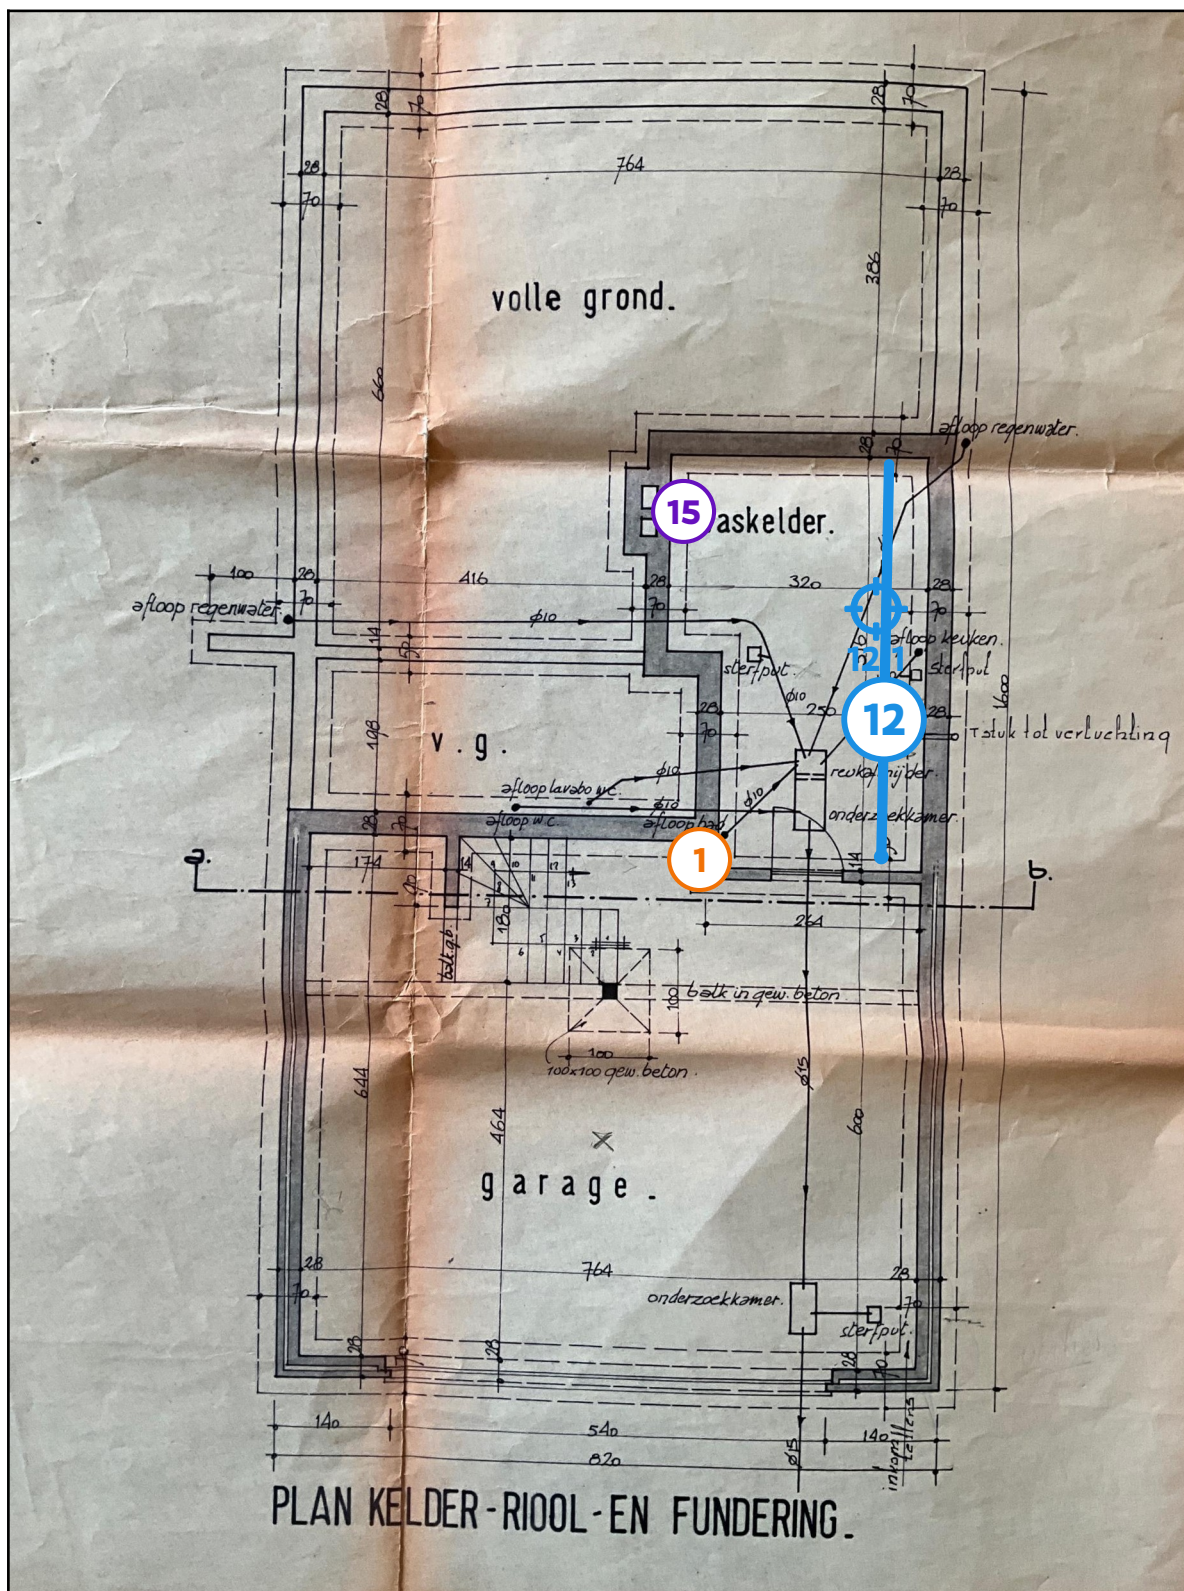
## Plan 1.1: Kelder

| 1. Bakeliet schakelaars/stopcontacten | Asbestmateriaal | <a href="#">Verwijderen</a> |

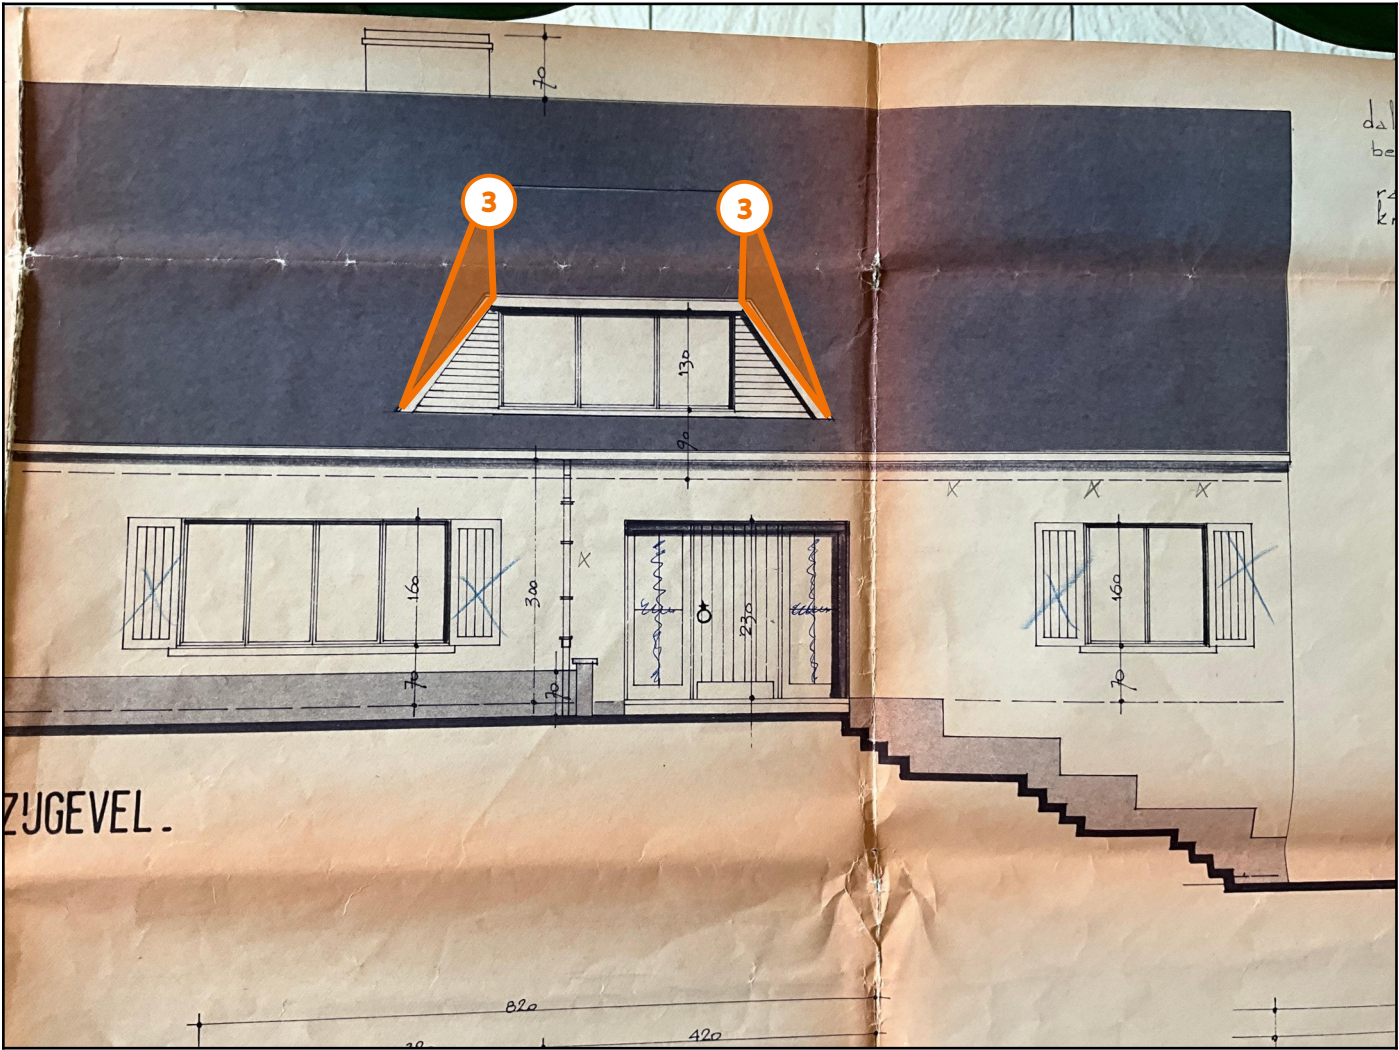
# Plan 1.5: Zijgevel

| Beschrijving | Type | Actie |
|---|---|---|
| 3. Leien dakkapel | Asbestmateriaal | Verwijderen |

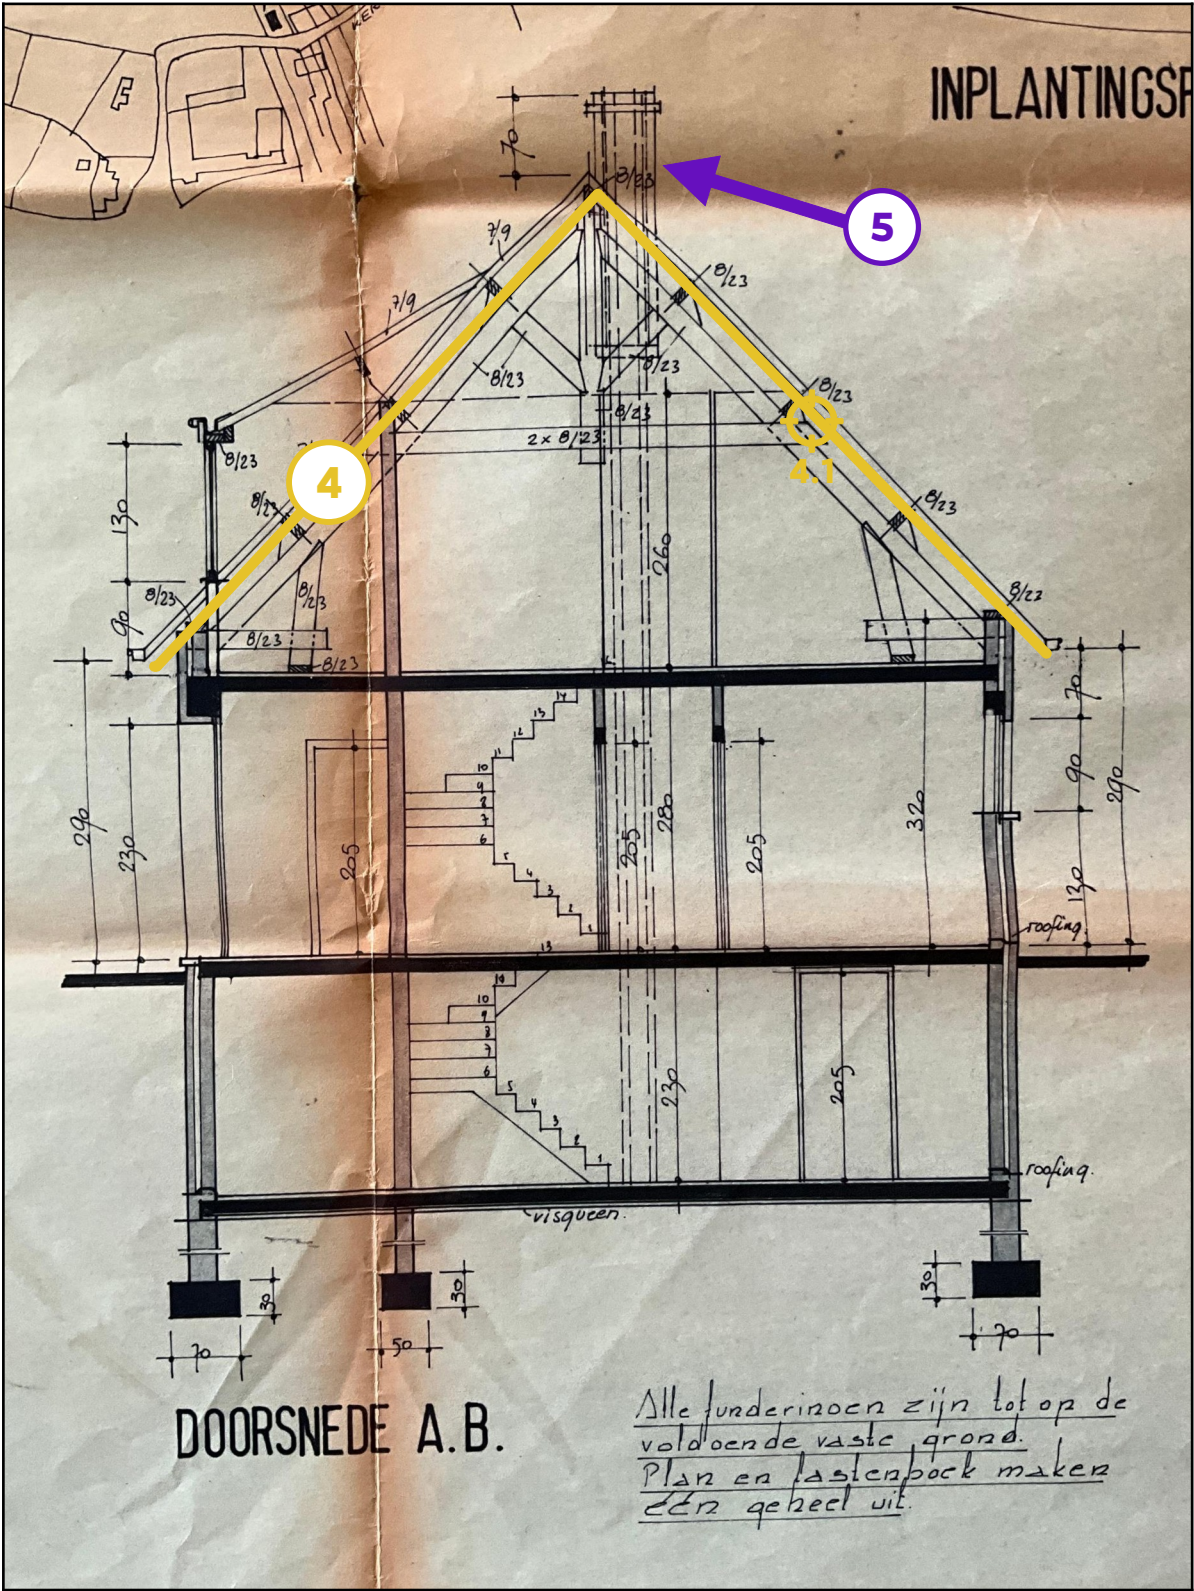
Plan 1.6: Doorsnede

| 4. Onderdak type Menuiserite | Asbestmateriaal | Zorgvuldig beheren |
| 5. Schouw | Beperking | - |

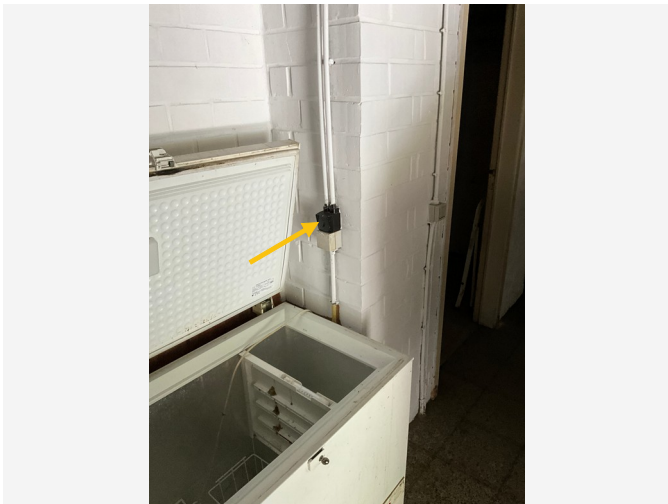
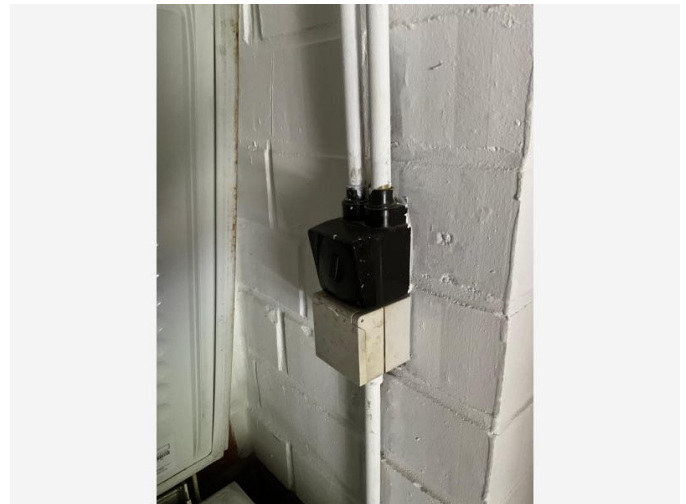
Het asbestmateriaal valt onder de mijlpaal van 2040.

| Eindbeoordeling materiaalarisico | Verhoogd materiaalarisico en/of verhoogde kans op vezelvrijgave |

| Gebondenheid | Categorie 1: hechtgebonden in oorsprong |
| Asbestsoort (vezeltype) | Crocidoliet aanwezig |
| Asbestconcentratie | Laag (< 50%) |
| Afschermingsgraad van het gehele materiaal | Geheel of deels vrij aan de binnenlucht, maar geen contact met binnenluchtstromen |
| Toestand van het materiaal | Licht beschadigd, licht verweerd. Intacte calciumsilicaatplaat of materiaal met categorie 3-gebondenheid |

| Beschrijving | Bakeliet schakelaars/stopcontacten |
| Asbestmateriaal | Plaat, paneel, tablet - Type Bakeliet |
| Identificatiemethode | <p>De asbestdeskundige beoordeelt het materiaal als asbestverdacht en dus asbesthoudend, en dit zonder monstername.</p> <p>Motivatie: De monstername brengt andere schade aan dan schade die inherent is aan de monstername.</p> |
| Opmerking | De hoeveelheid is een zo nauwkeurig mogelijke opmeting. Hieraan kunnen evenwel geen rechten worden ontleend. Monstername niet uitgevoerd wegens risico op beschadiging van een elektrisch component en mogelijke blootstelling aan spanning of storingen in de elektrische installatie. |

Verwijderen

- Zorg voor een veilig beheer. Vermijd het beschadigen van het asbestmateriaal. Controleer de toestand jaarlijks op wijzigingen.
- Voer bijkomende staalname(s) uit.

- Eenvoudige handelingen: mag via doe-het-zelf of door werknemer(s) met opleidingsattest eenvoudige handelingen  
Deze toepassing kan door een aannemer die over een opleidingsattest eenvoudige handelingen beschikt of door een particulier (doe-het-zelf), verwijderd worden indien er geen verhoogd risico op vrijgave van asbestvezels (max. concentratie 0,01 vezels/cm<sup>3</sup> - CODEX Art. VI.3-54) ontstaat en de toepassing voorafgaand wordt gefixeerd/bevochtigd; de individuele elementen zonder machinale werktuigen (boormachine, slijpschijf, hogedrukreiniger,...) en zonder breken of gooien een voor een losgemaakt worden; en ten slotte dubbel en luchtdicht verpakt weggevoerd worden naar een erkend afvalpunt (recyclagepark).

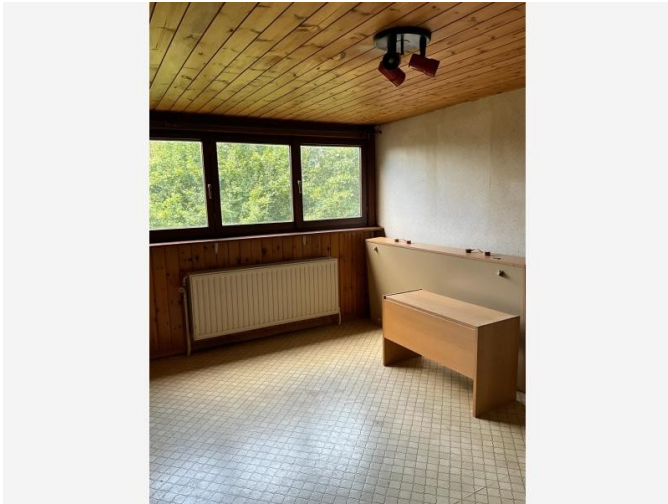
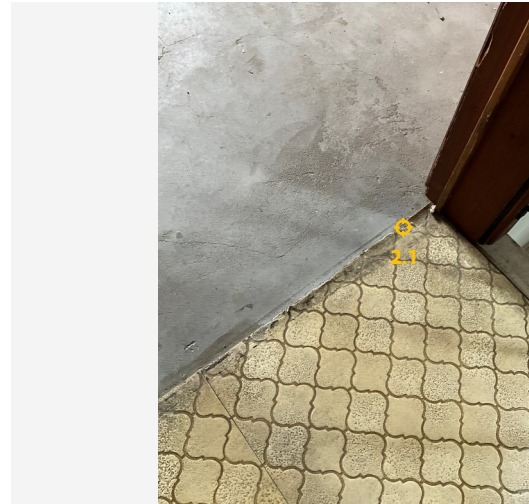
Het asbestmateriaal valt onder de mijlpaal van 2034.

| Eindbeoordeling materiaalrisico | Verhoogd materiaalrisico en/of verhoogde kans op vezelvrijgave |

| Gebondenheid | Categorie 2: niet-hechtgebonden met matrix |
| Asbestsoort (vezeltype) | Alleen chrysotiel aanwezig |
| Asbestconcentratie | Hoog (>= 50%) |
| Toestand van het materiaal | Licht beschadigd, licht verweerd. Intacte calciumsilicaatplaat of materiaal met categorie 3-gebondenheid |

| # | Type | Referentie | Resultaat |
|---|---|---|---|
| 2.1 | Puntmonster | 05 | Chrysotiel |

| Beschrijving | Vinyl |
| Asbestmateriaal | Prefab - afwerking - Vloerzeil |
| Hoeveelheid (oppervlakte - aantal) | • 20,00 m <sup>2</sup> - 1 stuk |

Verwijderen

- Zorg voor een veilig beheer. Vermijd het beschadigen van het asbestmateriaal. Controleer de toestand jaarlijks op wijzigingen.
- Scherm in afwachting van verwijdering het asbestmateriaal af van luchtstromingen en verstoring: bijvoorbeeld door het te verpakken, te fixeren, af te dekken, signalisatie - afbakening aan te brengen, ...

- Hermetische zone (erkend asbestverwijderaar)  
Deze toepassing kan enkel door een erkende asbestverwijderaar via de methodiek van hermetische zone verwijderd worden omdat verwijdering via de methodiek van eenvoudige handelingen en/of couveusezakmethode niet mogelijk is; en er automatisch een verhoogd risico op vrijgave van asbestvezels (max. concentratie 0,01 vezels/cm - CODEX Art. VI.3-54) ontstaat. (Bron: CODEX - Art. VI.3-61.- par 1.)

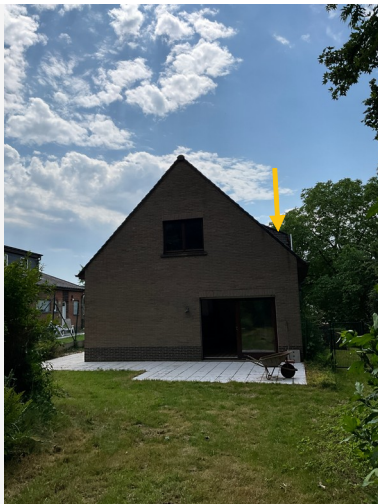
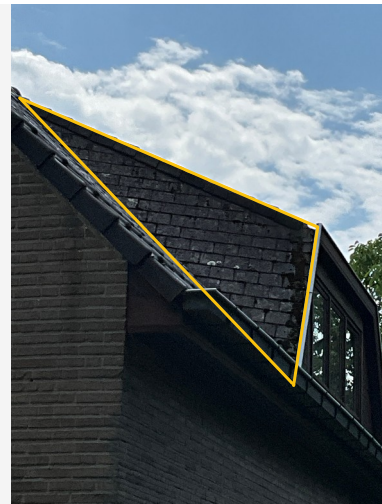
Het asbestmateriaal valt onder de mijlpaal van 2034.

| Eindbeoordeling materiaalrisico | Verhoogd materiaalrisico en/of verhoogde kans op vezelvrijgave |

| Gebondenheid | Categorie 1: hechtgebonden in oorsprong |
| Asbestsoort (vezeltype) | Crocidoliet aanwezig |
| Asbestconcentratie | Laag (< 50%) |
| Afschermingsgraad van het gehele materiaal | Geheel of deels vrij aan de buitenlucht, maar geen contact met binnenlucht |
| Toestand van het materiaal | Matig beschadigd, matig verweerd |

| Beschrijving | Leien dakkapel |
| Asbestmateriaal | Dak- en gevelbekleding - Lei, shingle |
| Hoeveelheid (oppervlakte - aantal) | • 6,00 m <sup>2</sup> - 1 stuk |
| Identificatiemethode | <p>De asbestdeskundige beoordeelt het materiaal als asbestverdacht en dus asbesthoudend, en dit zonder monstername.</p> <p>Motivatie: Er is een onderzoeksbepierking die monstername verhindert; De ruimte of het materiaal bevindt zich hoger dan 3,5 meter vanaf een vaste ondergrond.</p> |

Verwijderen

- Verwijder dit asbestmateriaal zo snel mogelijk. Volg de toestand goed op.
- Hemelwater dat afspoelt van asbestcement daken of gevels kan asbestdeeltjes bevatten. Gebruik het enkel voor gesloten circuits (bv. spoelen toiletten). Reinig na het vervangen van het dak of de gevel de dakgoten en regenwaterput of -ton om asbesthoudend sediment of slib te verwijderen

- Eenvoudige handelingen: mag via doe-het-zelf of door werknemer(s) met opleidingsattest eenvoudige handelingen  
Deze toepassing kan door een aannemer die over een opleidingsattest eenvoudige handelingen beschikt of door een particulier (doe-het-zelf), verwijderd worden indien er geen verhoogd risico op vrijgave van asbestvezels (max. concentratie 0,01 vezels/cm<sup>3</sup> - CODEX Art. VI.3-54) ontstaat en de toepassing voorafgaand wordt gefixeerd/bevochtigd; de individuele elementen zonder machinale werktuigen (boormachine, slijpschijf, hogedrukreiniger,...) en zonder breken of gooien een voor een losgemaakt worden; en ten slotte dubbel en luchtdicht verpakt weggevoerd worden naar een erkend afvalpunt (recyclagepark).

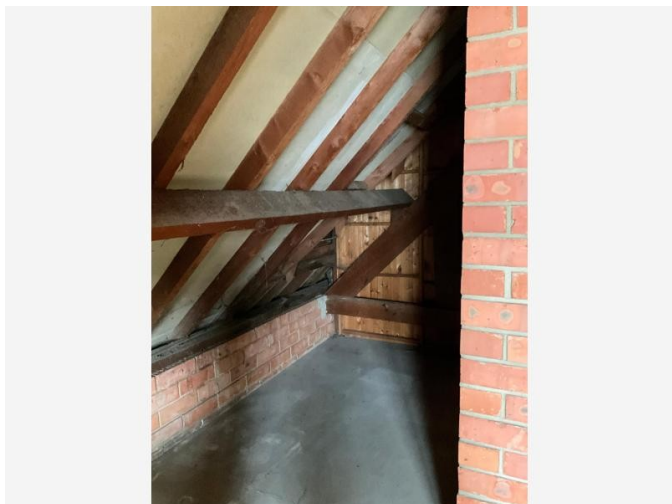
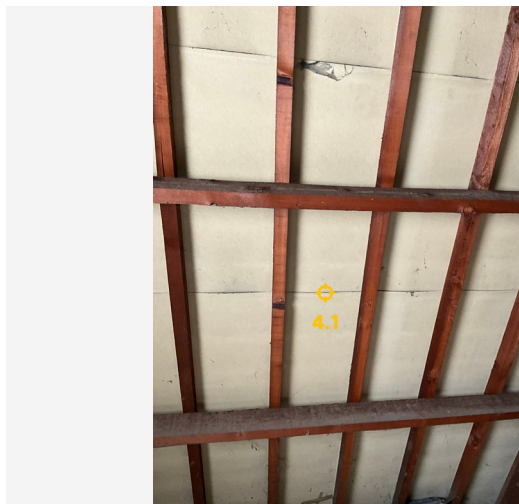
Het asbestmateriaal valt onder de mijlpaal van 2040.

Zorgvuldig beheren

- Eenvoudige handelingen: mag via doe-het-zelf of door werknemer(s) met opleidingsattest eenvoudige handelingen  
Deze toepassing kan door een aannemer die over een opleidingsattest eenvoudige handelingen beschikt of door een particulier (doe-het-zelf), verwijderd worden indien er geen verhoogd risico op vrijgave van asbestvezels (max. concentratie 0,01 vezels/cm<sup>3</sup> - CODEX Art. VI.3-54) ontstaat en de toepassing voorafgaand wordt gefixeerd/bevochtigd; de individuele elementen zonder machinale werktuigen (boormachine, slijpschijf, hogedrukreiniger,...) en zonder breken of gooien een voor een losgemaakt worden; en ten slotte dubbel en luchtdicht verpakt weggevoerd worden naar een erkend afvalpunt (recyclagepark).

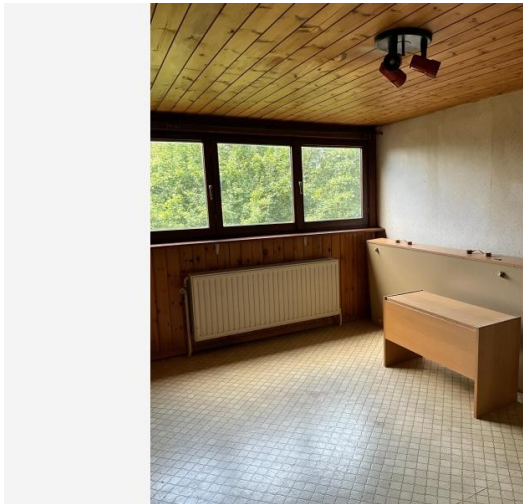
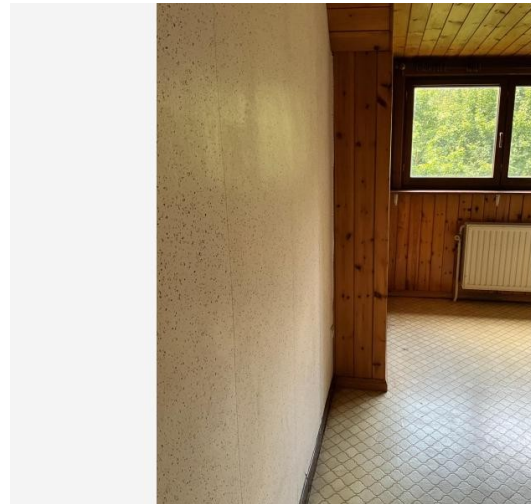
## Fiche 6: Plafonds en muren bestaande uit voorzetpanelen

Advies

| Basis voor advies | De asbestdeskundige beoordeelt het materiaal als niet-asbestverdacht. |
| Primaire drager | Plafond |

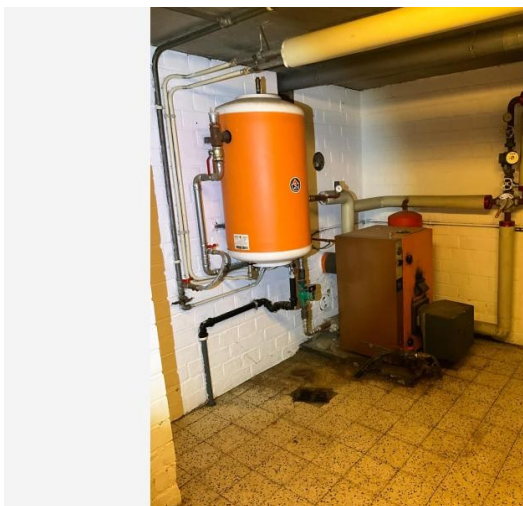
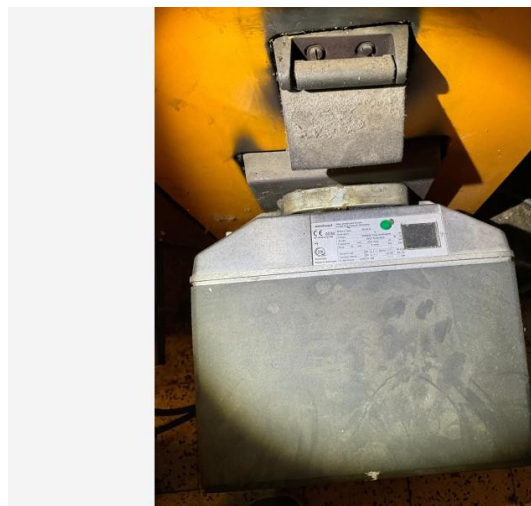
### Fiche 15: Oude CV-ketel

| Beschrijving | Notitie | Terug te vinden op plannen |
|---|---|---|
| Fiche 15: Oude CV-ketel | De CV-ketel bevat mogelijk asbesthoudende pakkingen en/of elementen. Laat ze onderzoeken bij onderhoud of vervanging. | Plan 1.1: Kelder |
