Asbestinventarisatetest

Woluwelaan 98/0301, 1831 Machelen

Attestnummer : 20251211-000394.000

Uitgegeven op : 11.12.2025

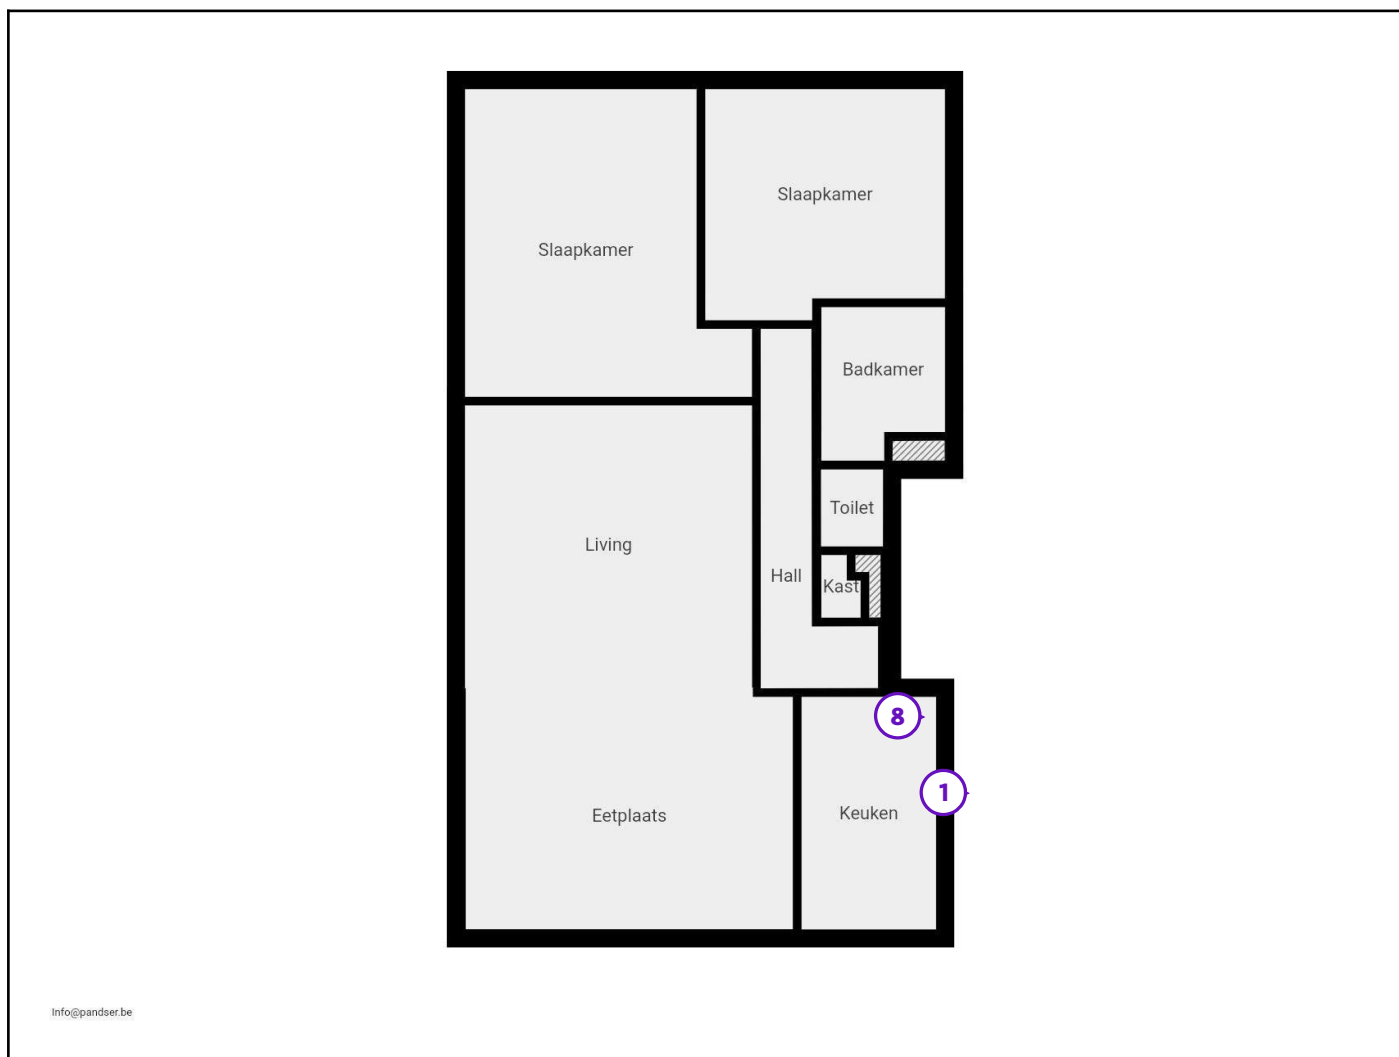
Plan 1.3: Plattegrond

Beschrijving	Type	Actie
1. Afvalkoker in keuken	Beperking	-
8. CV-ketel (niet verdacht)	Overige ruimte of materiaal	-

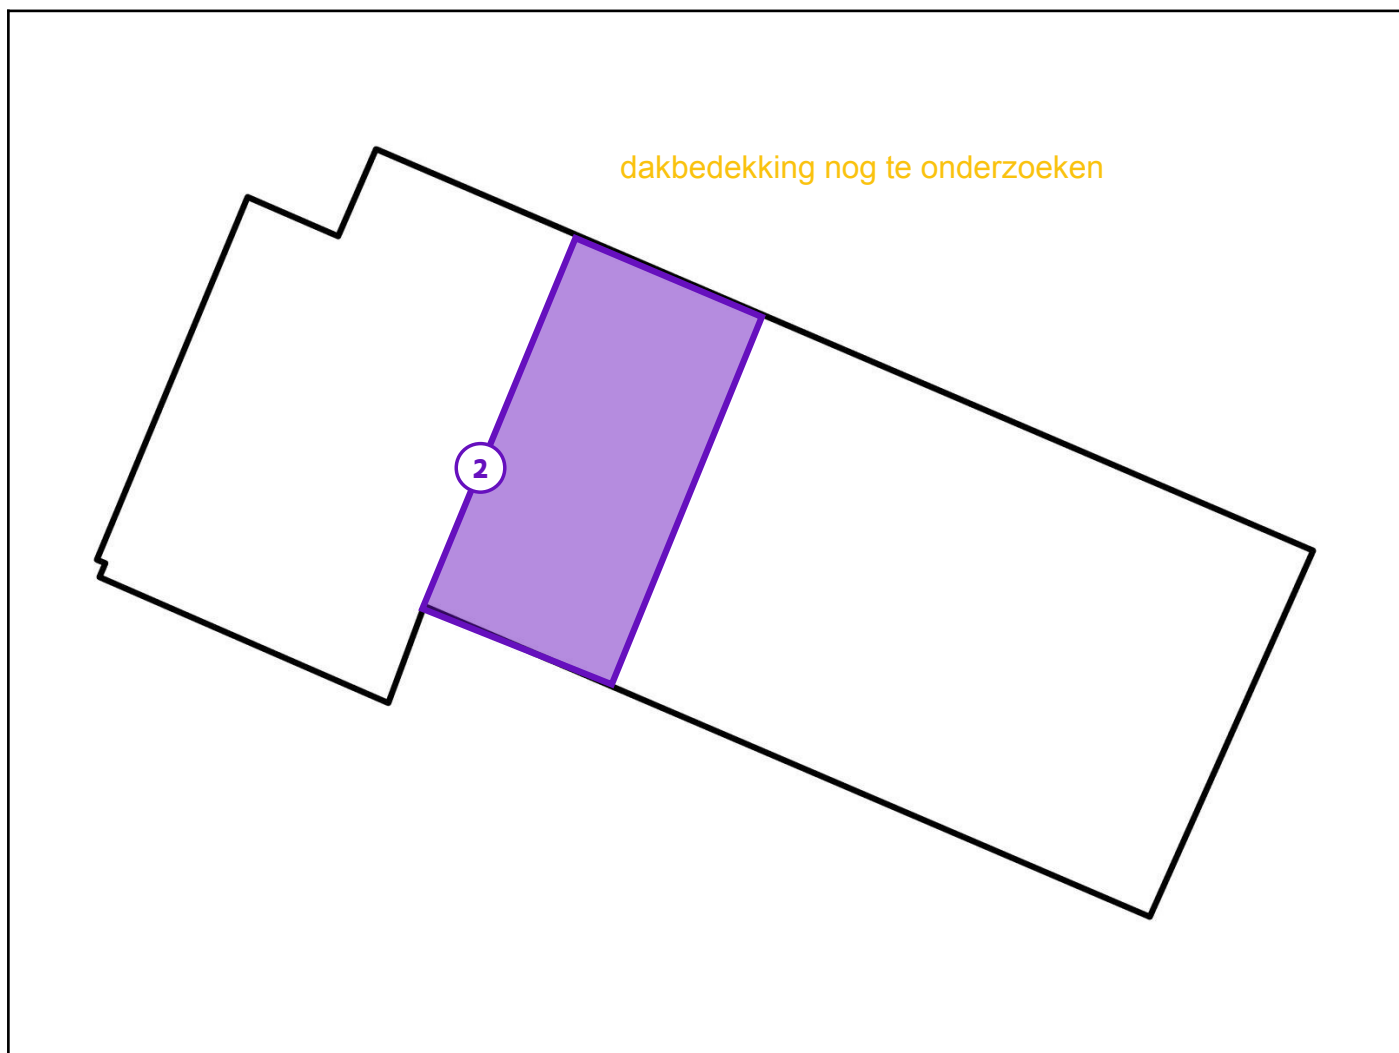
Plan 1.4: Dak

Beschrijving	Type	Actie
2. Dak (beperking)	Beperking	-

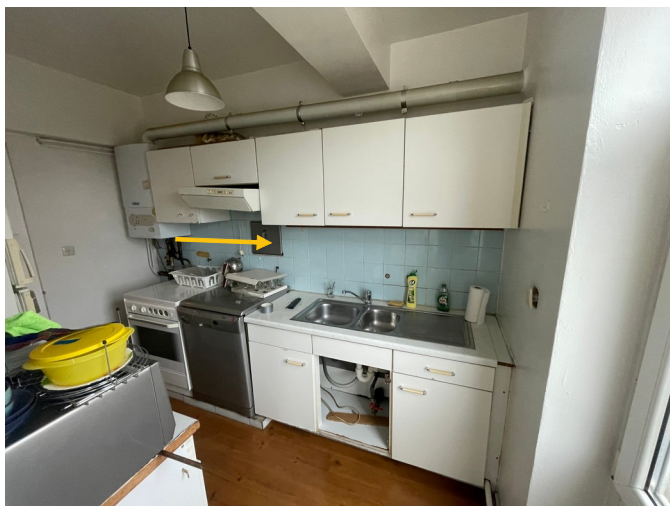
Situeringfoto

Permanente beperking

Reden: Slotvaste toegangspoort, -deur of -luik

Uitleg van de asbestdeskundige: De afvalkoker is niet meer in gebruik en kan niet worden geopend. Er kan geen uitspraak gedaan worden over wat aan de binnenkant van de schacht zit.

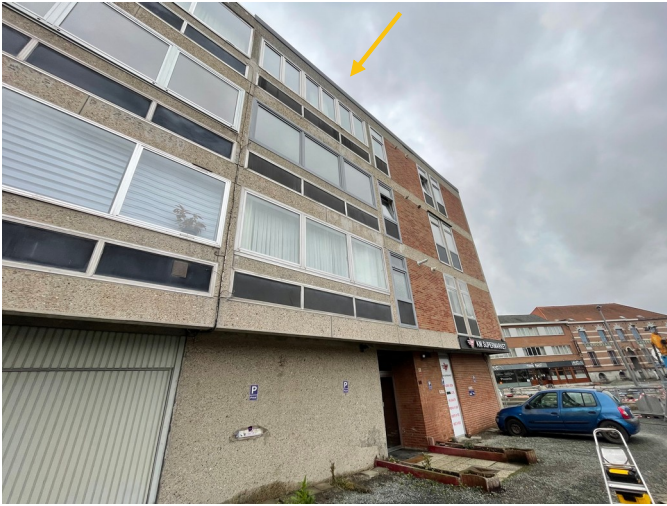
Situeringfoto

Tijdelijke beperking

Reden: Het te onderzoeken materiaal situeert zich hoger dan 3,50 m te rekenen vanaf een veilige ondergrond

Uitleg van de asbestdeskundige: In het kader van een asbestattest voor overdracht (verkoop, schenking), hoeven toepassingen die zich hoger dan 3,5m vanaf een veilige ondergrond situeren, niet onderzocht te worden.

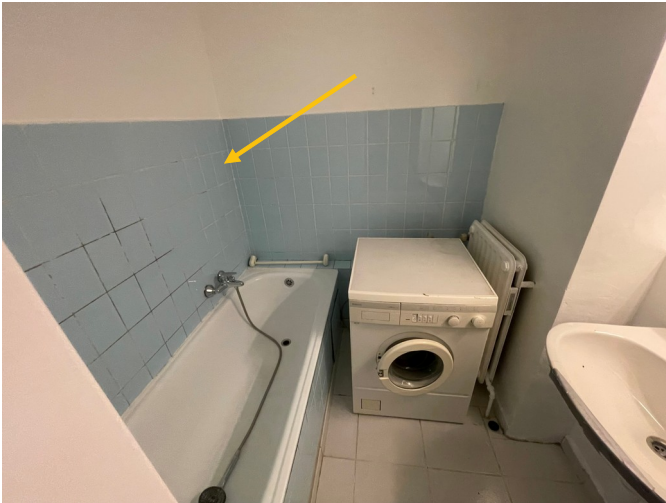
Situeringfoto

Informatie over een materiaal dat de asbestdeskundige niet kan waarnemen of vaststellen

Binnenwanden en/of plafonds afgewerkt met een intacte laag faiencetegels zonder zichtbare beschadigingen. Inspectie van de onderliggende lijmlaag is niet mogelijk zonder uitbreiding naar een destructief onderzoek.

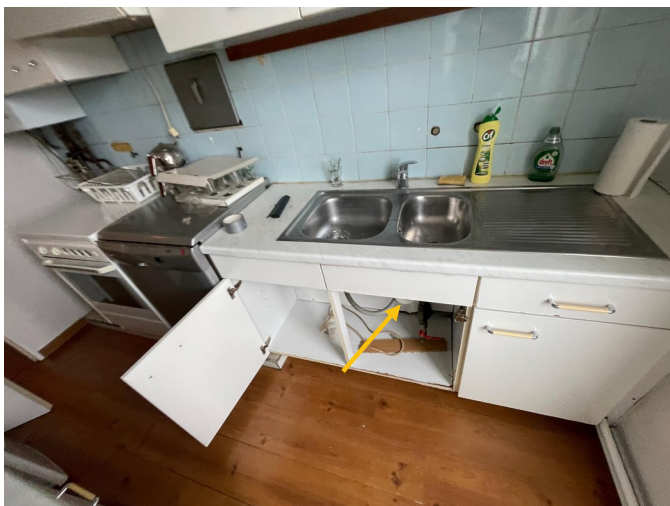
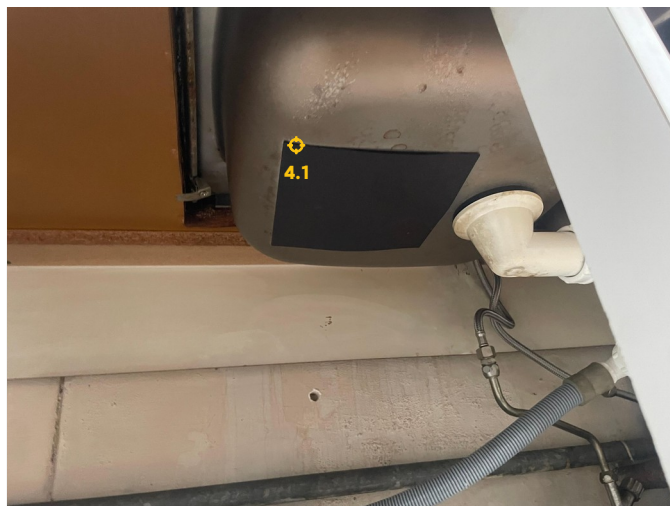
Geen asbest

#	Type	Referentie	Resultaat
4.1	Puntmonster	081225B3	Geen asbest

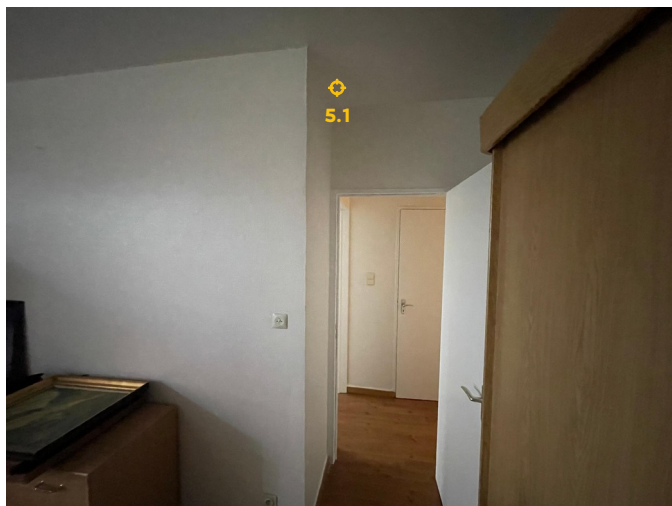
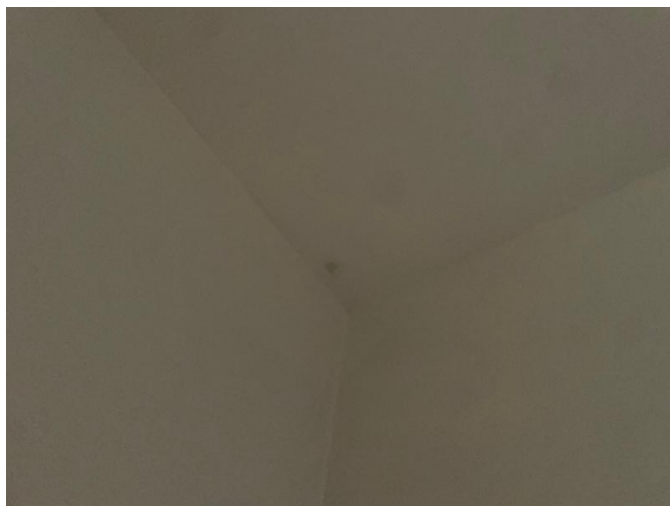
Fiche 5: Pleisterwerk plafonds

Geen asbest

#	Type	Referentie	Resultaat
5.1	Mengmonster	081225B2	Geen asbest

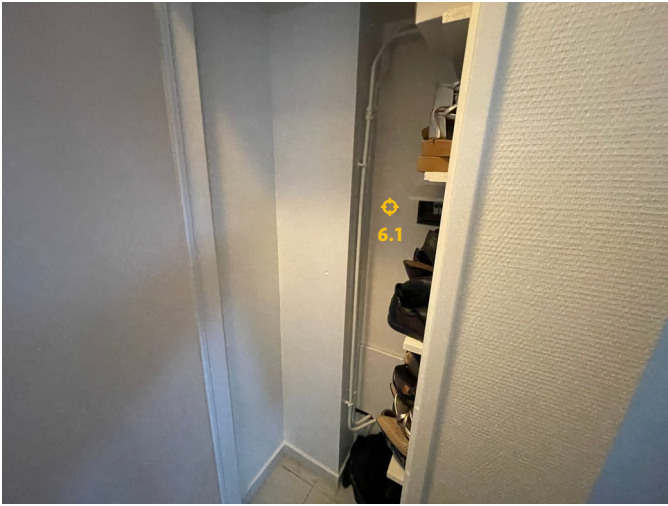
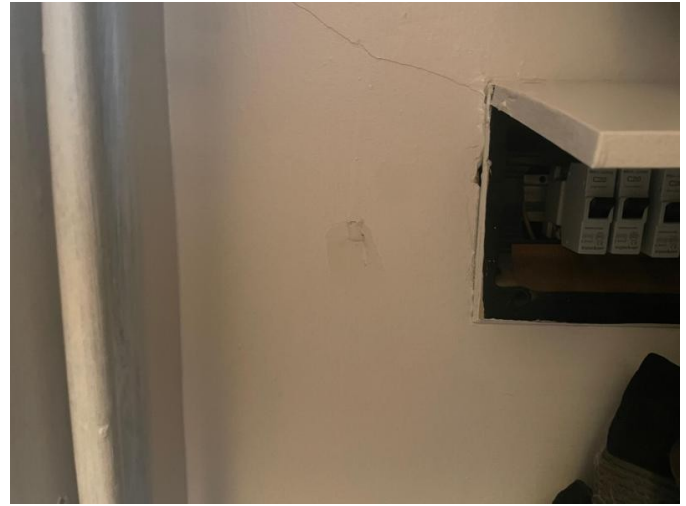
Fiche 6: Pleisterwerk wanden

Geen asbest

#	Type	Referentie	Resultaat
6.1	Mengmonster	081225B1	Geen asbest
