# Asbestinventarisatetest

Schoolstraat 63, 9255 Buggenhout

Attestnummer : 20260710-000129.000

**Niet-asbestveilig**

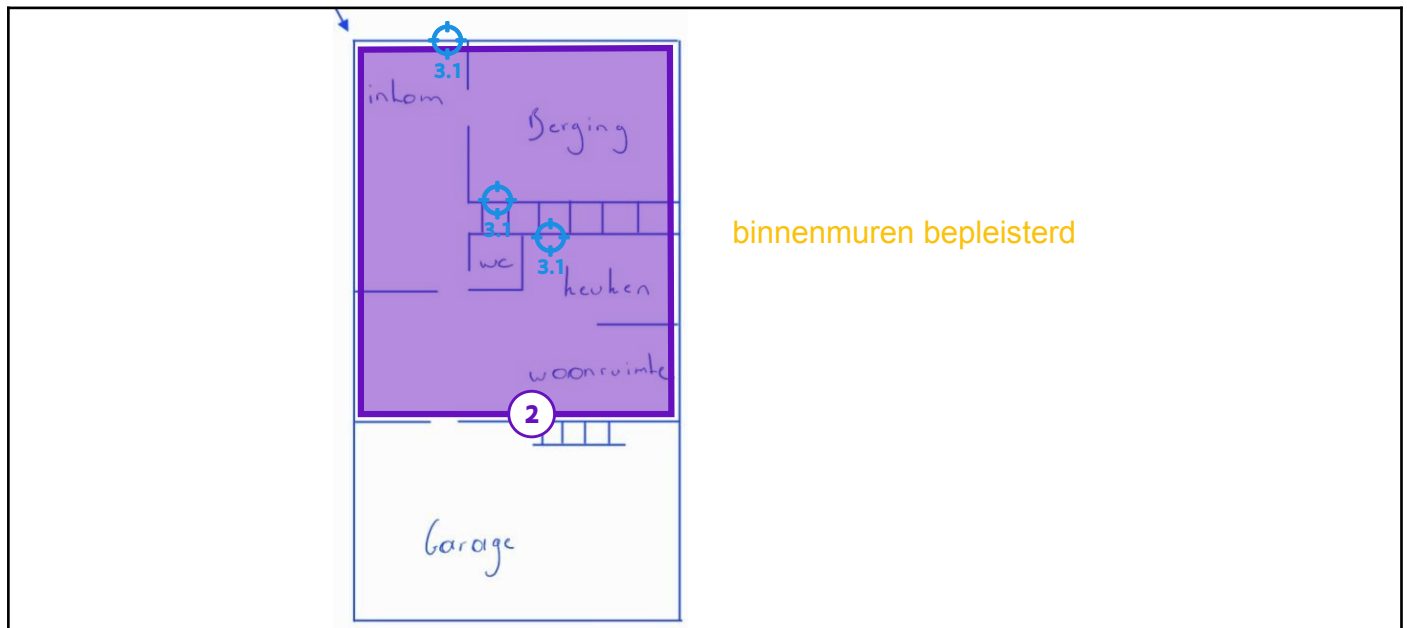
## Plan 1.2: Gelijkvloers

| Beschrijving | Type | Actie |
|---|---|---|
| 3. Pleisterwerk wanden | Geen asbest | - |
| 3.1 Code: SN01 | Mengmonster | - |

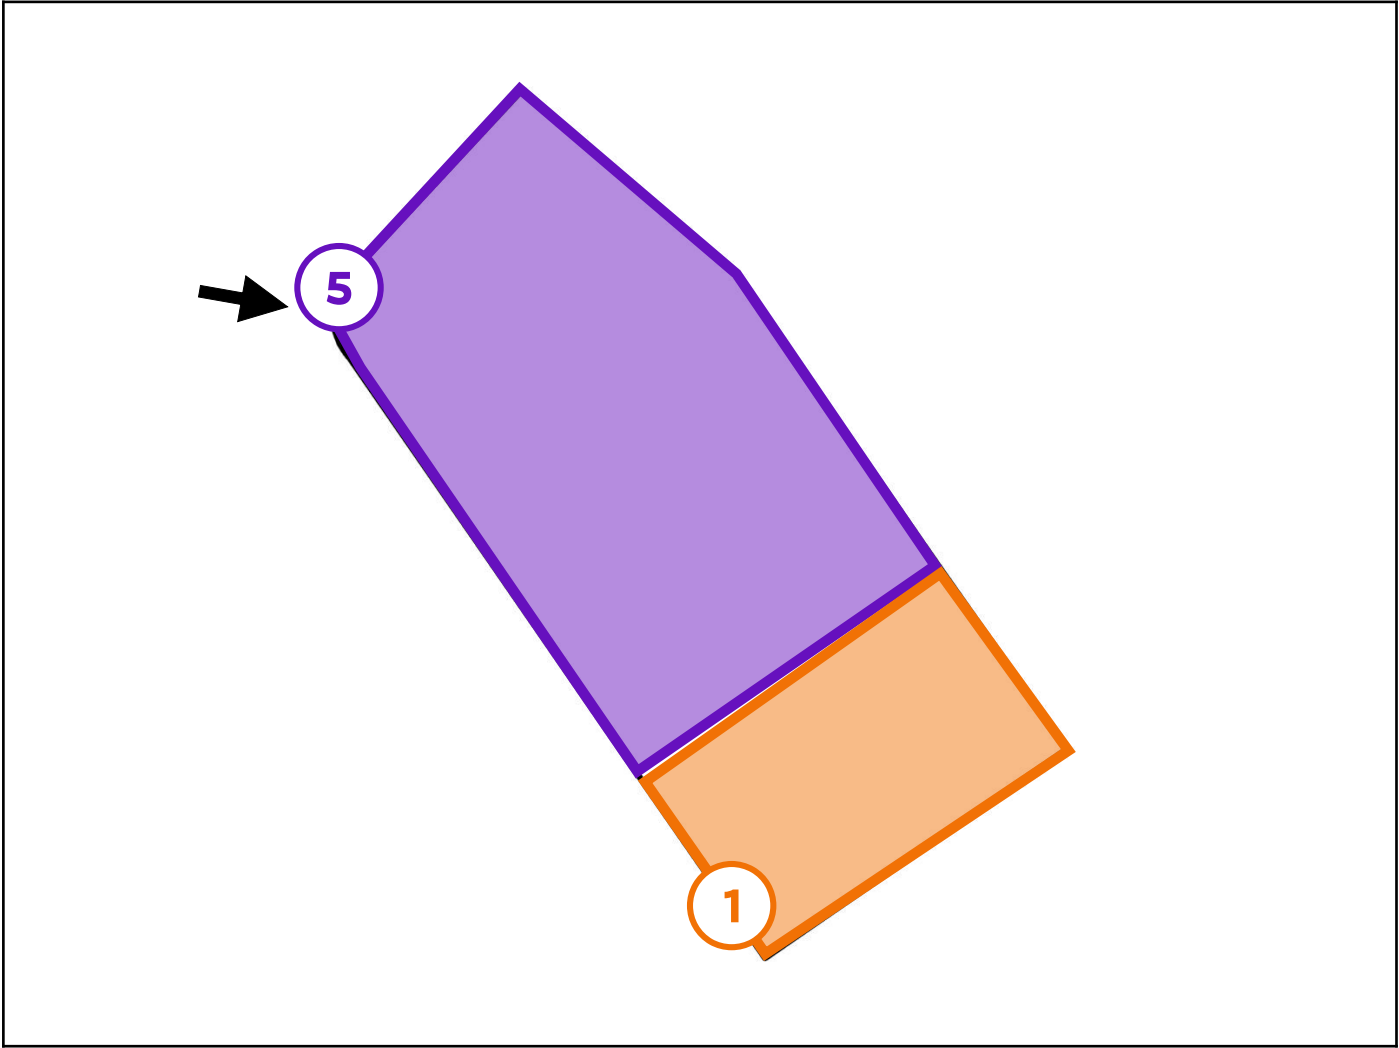
# Plan 1.5: Woning plan bovenaanzicht

| Beschrijving | Type | Actie |
|---|---|---|
| 1. Dak in cementleien (garage) | Asbestmateriaal | Verwijderen |

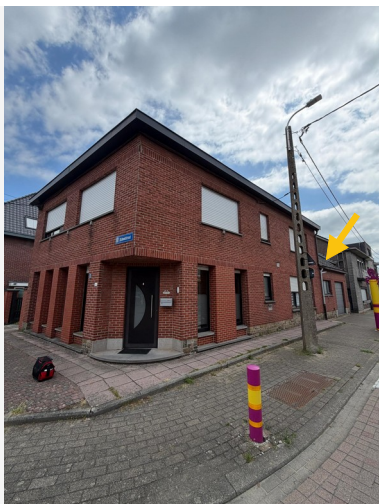
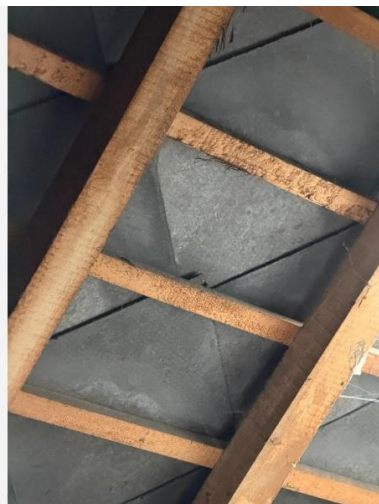
Het asbestmateriaal valt onder de mijlpaal van 2034.

| Eindbeoordeling materiaalrisico | Verhoogd materiaalrisico en/of verhoogde kans op vezelvrijgave |

| Asbestsoort (vezeltype) | Crocidoliet aanwezig |
| Asbestconcentratie | Laag (< 50%) |
| Toestand van het materiaal | Licht beschadigd, licht verweerd. Intacte calciumsilicaatplaat of materiaal met categorie 3-gebondenheid |

| Beschrijving | Dak in cementleien (garage) |
| Asbestmateriaal | Dak- en gevelbekleding - Lei, shingle |
| Identificatiemethode | De asbestdeskundige beoordeelt het materiaal als asbesthoudend, en dit zonder monsternamen. |

Verwijderen

- Verwijder dit asbestmateriaal zo snel mogelijk. Volg de toestand goed op.
- Hemelwater dat afspoelt van asbestcement daken of gevels kan asbestdeeltjes bevatten. Gebruik het enkel voor gesloten circuits (bv. spoelen toiletten). Reinig na het vervangen van het dak of de gevel de dakgoten en regenwaterput of -ton om asbesthoudend sediment of slib te verwijderen
- Voer bijkomende staalname(s) uit.

- Eenvoudige handelingen: mag via doe-het-zelf of door werknemer(s) met opleidingsattest eenvoudige handelingen  
Deze toepassing mag door een aannemer die over een opleidingsattest eenvoudige handelingen beschikt of door een particulier (doe-het-zelf), verwijderd worden indien er geen verhoogd risico op vrijgave van asbestvezels (max. concentratie 0,01 vezels/cm<sup>3</sup> - CODEX Art. VI.3-54) ontstaat en de toepassing voorafgaand wordt gefixeerd/bevochtigd. De individuele elementen moeten zonder machinale werktuigen (boormachine, slijpschijf, hogedrukreiniger, etc.) en zonder breken of gooien een voor een losgemaakt worden en dubbel en luchtdicht verpakt afgevoerd worden naar een erkend afvalpunt (recyclagepark). Daar moeten ze voorzichtig in de container voor asbestafval worden gelegd. Op het recyclagepark worden uitsluitend hechtgebonden

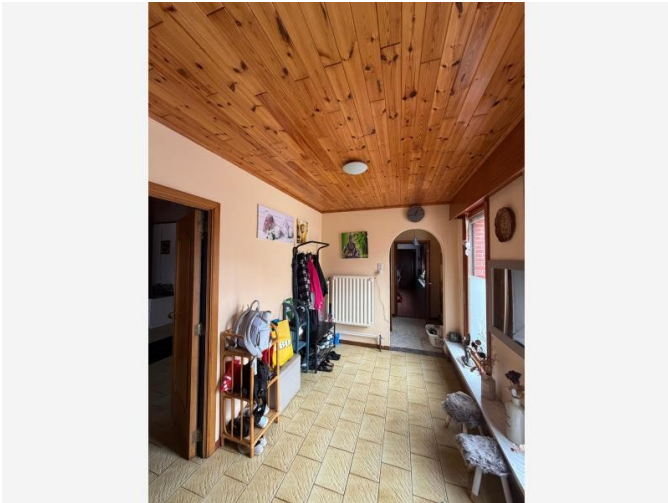
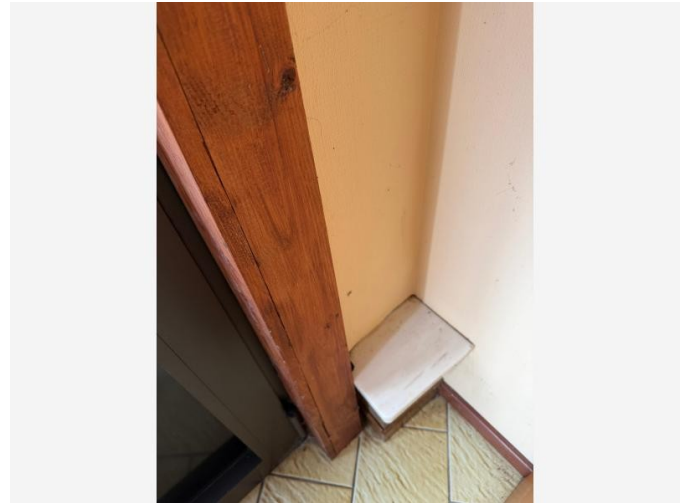
## Fiche 3: Pleisterwerk wanden

Geen asbest

| # | Type | Referentie | Resultaat |
|---|---|---|---|
| 3.1 | Mengmonster | SN01 | Geen asbest |

| Beschrijving | Pleisterwerk wanden |

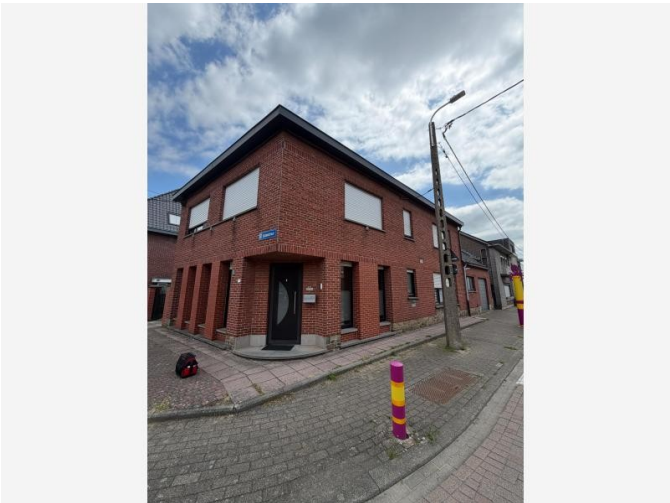
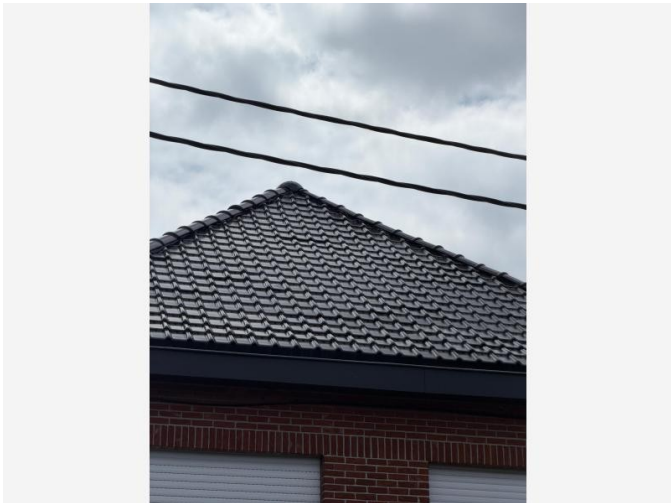
## Fiche 5: Dakbedekking (hoofddak)

| Beschrijving | Notitie | Terug te vinden op plannen |
|---|---|---|
| Fiche 5: Dakbedekking (hoofddak) | Bestaat uit pannen | Plan 1.5: Woning plan bovenaanzicht |
