# Asbestinventarisatetest

Molenstraat 172, 1851 Grimbergen

Attestnummer : 20260317-000523.000

Uitgegeven op : 17.03.2026

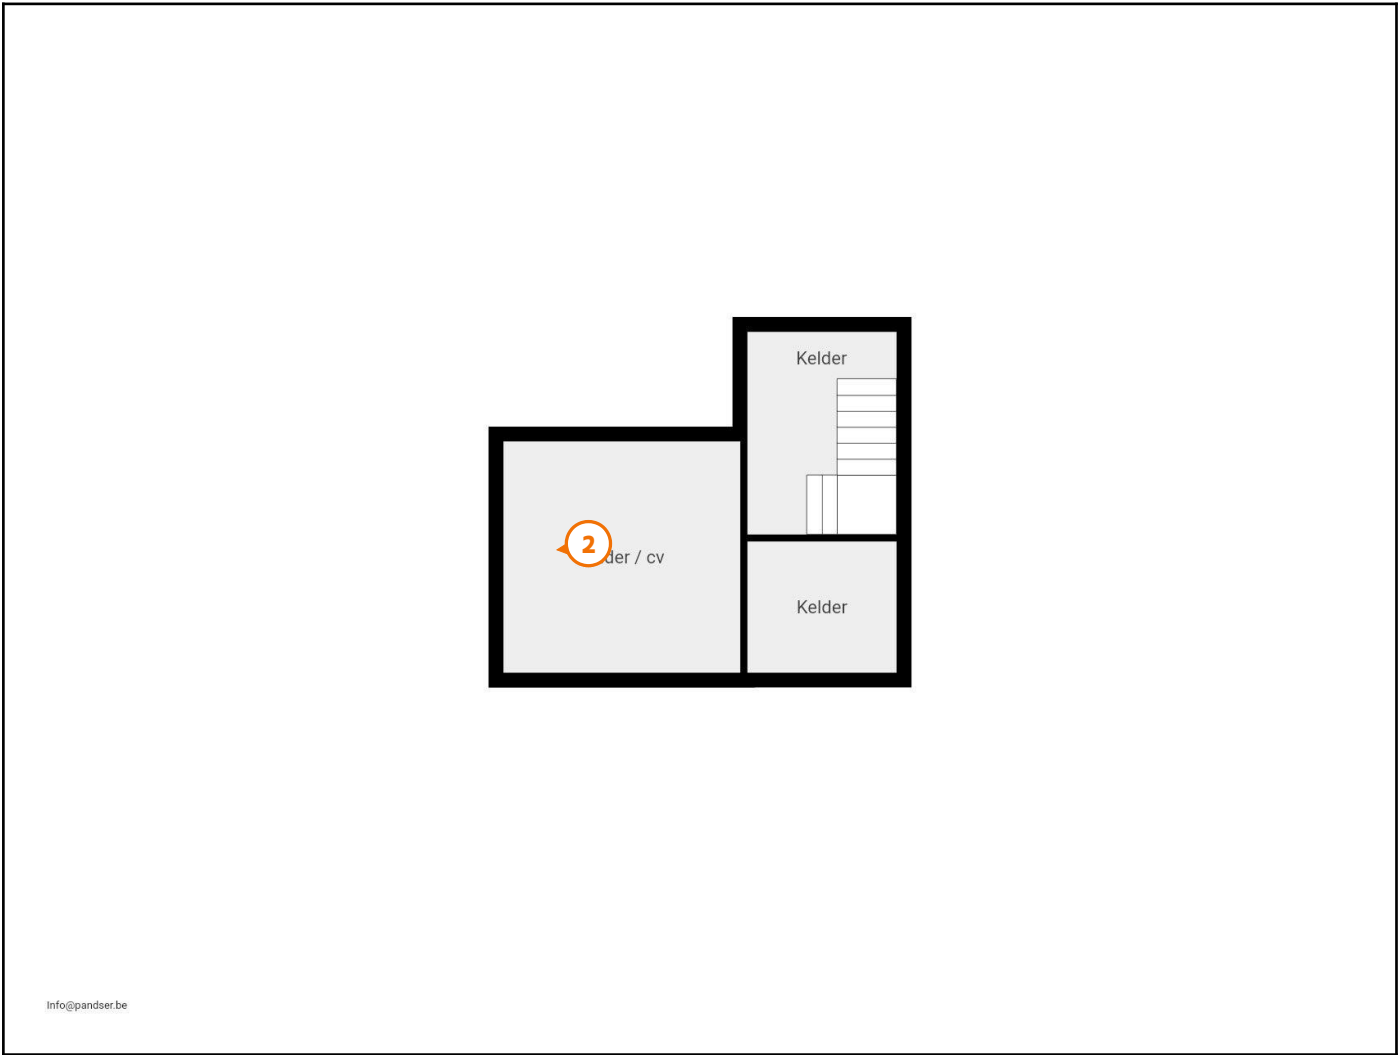
# Plan 1.1: Kelder

| Beschrijving | Type | Actie |
|---|---|---|
| 2. Pakking CV-ketel | Asbestmateriaal | Verwijderen |

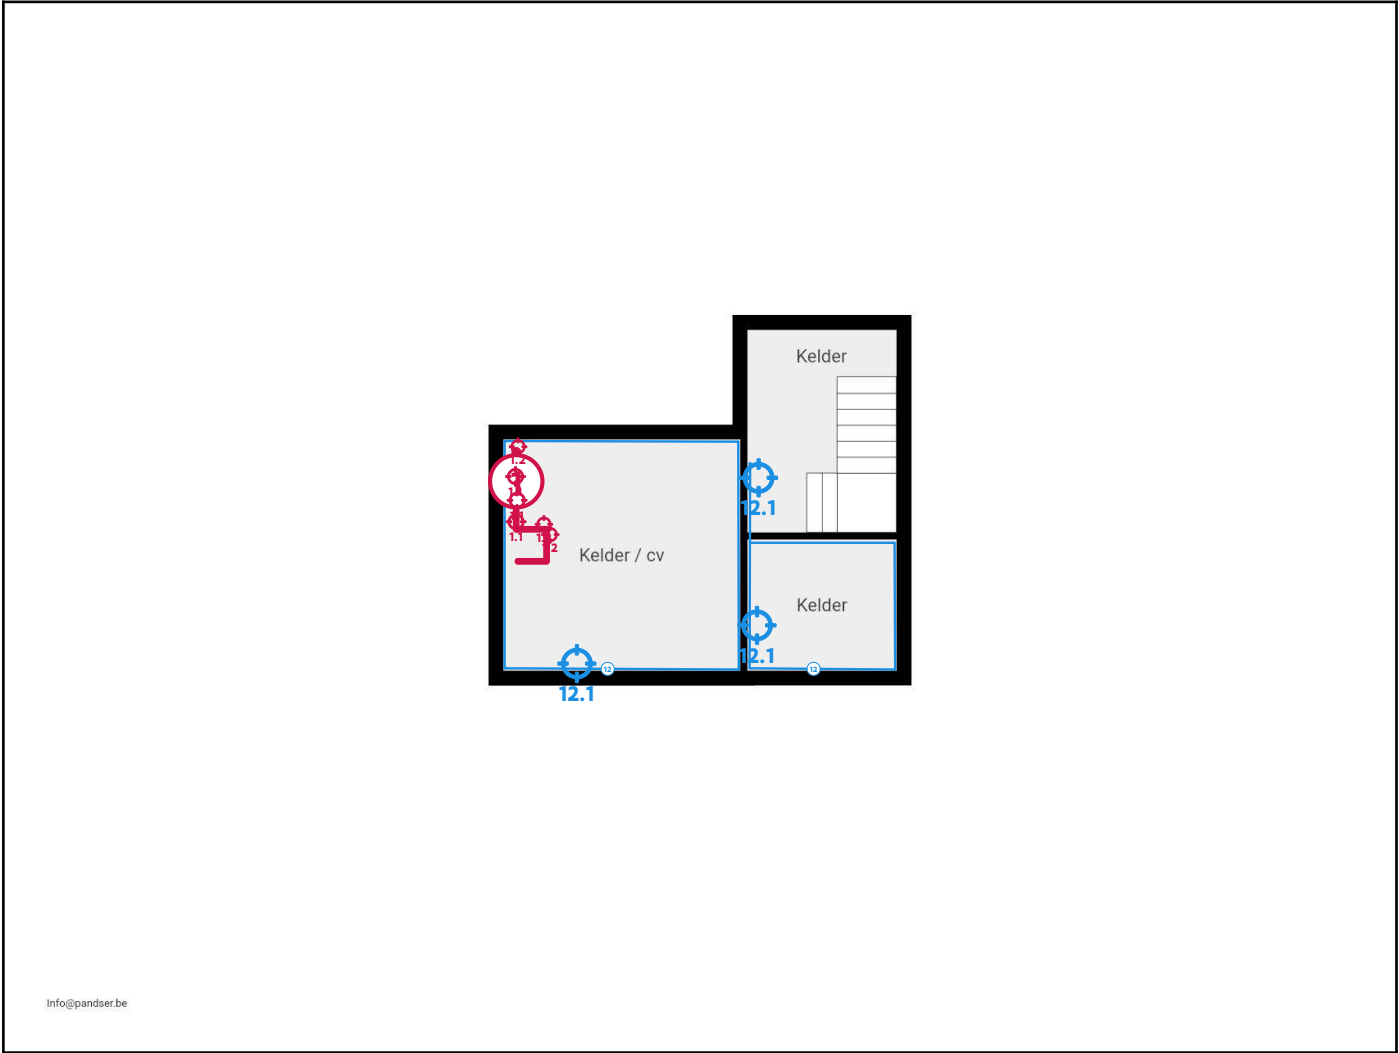
# Plan 1.2: Kelder

| Beschrijving | Type | Actie |
|---|---|---|
| 1. Leidingisolatie (gips) | Asbestmateriaal | Dringend verwijderen |
| 12. Cementen smeerlaag binnen (kelder) | Geen asbest | - |

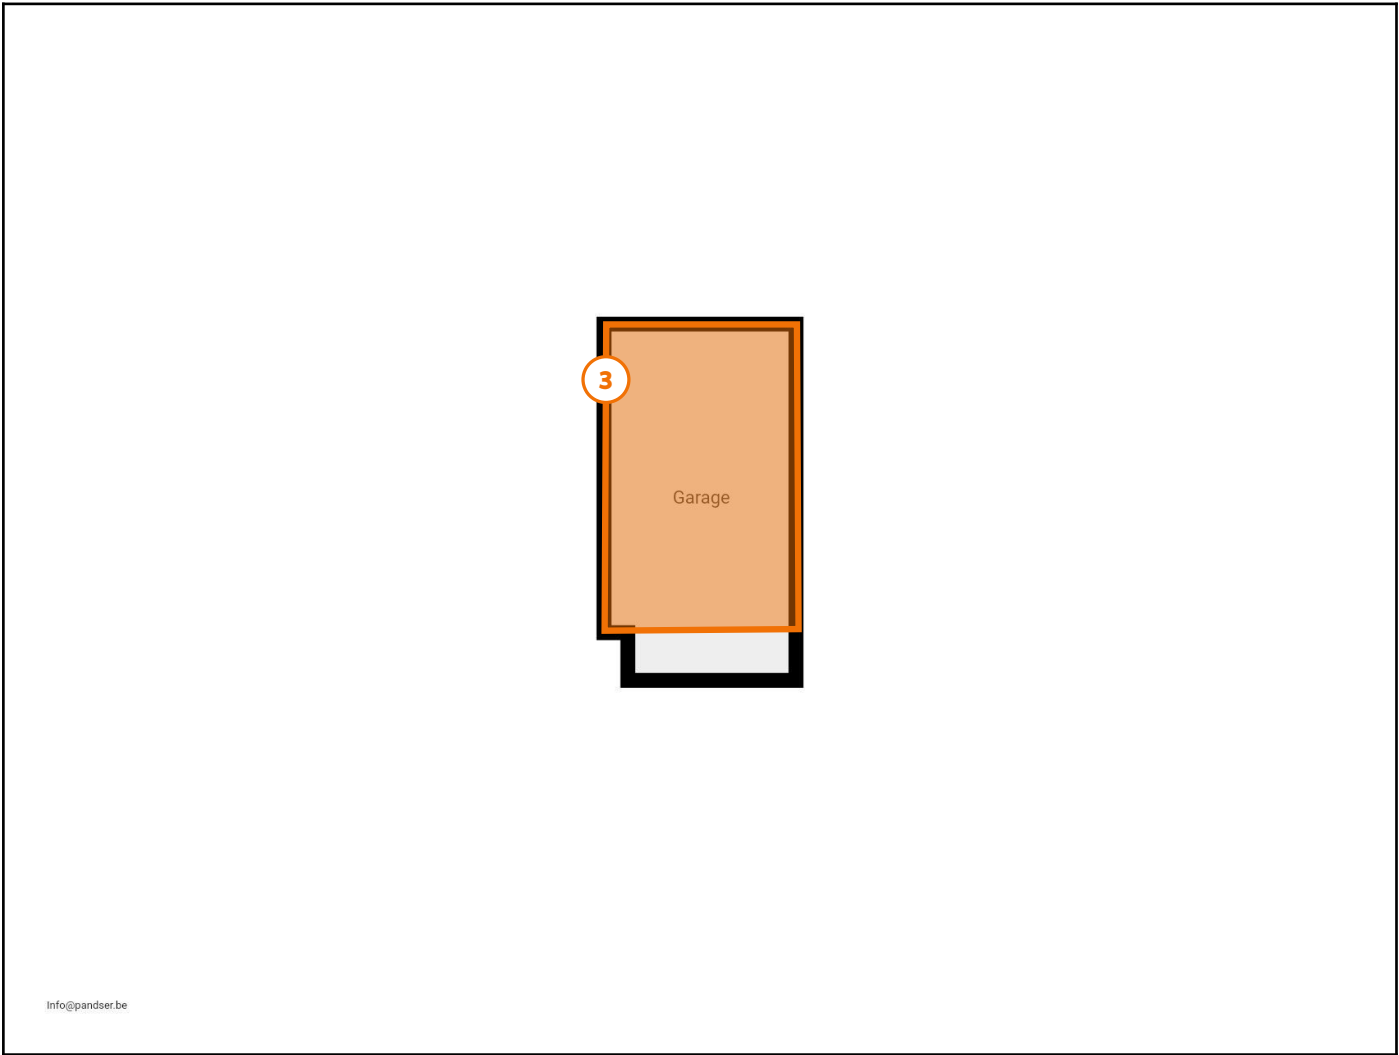
# Plan 2.1: Garage

| Beschrijving | Type | Actie |
|---|---|---|
| 3. Dak bestaande uit golfplaten | Asbestmateriaal | Verwijderen |

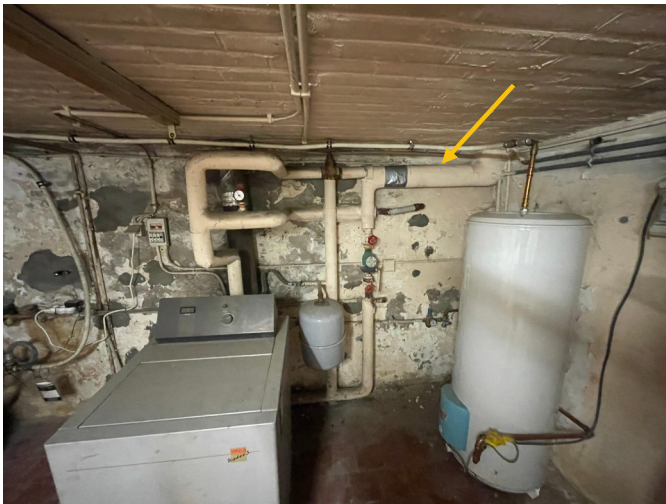
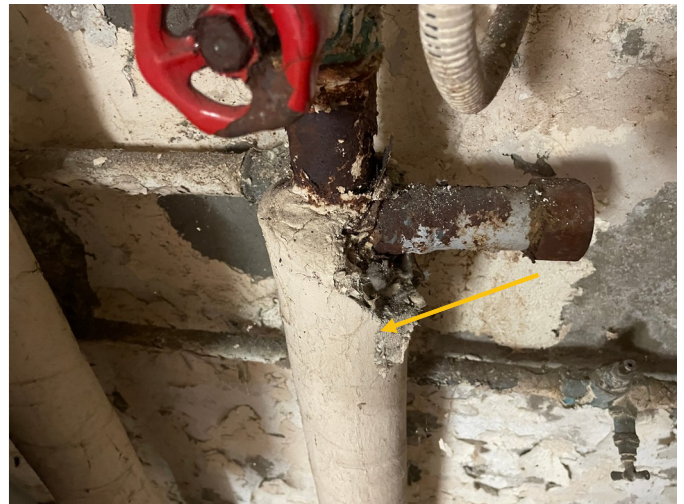
| Eindbeoordeling materiaalsrisico | Hoog materiaalsrisico en/of hoge kans op vezelvrijgave |

| Gebondenheid | Categorie 2: niet-hechtgebonden met matrix |
| Asbestsoort (vezeltype) | Amfibool aanwezig, uitgezonderd crocidoliet |
| Asbestconcentratie | Hoog ( $\geq 50\%$ ) |
| Afschermingsgraad van het gehele materiaal | Geheel of deels vrij aan binnenluchtstromen |
| Toestand van het materiaal | Zwaar beschadigd, zwaar verweerd |

| # | Type | Referentie | Resultaat |
|---|---|---|---|
| 1.1 | Mengmonster | 200226C3 | Amosiet |
| 1.2 | Mengmonster | 200226C4 | Amosiet |

- Scherm in afwachting van verwijdering het asbestmateriaal af van luchtstromingen en verstoring: bijvoorbeeld door het te verpakken, te fixeren, af te dekken, signalisatie - afbakening aan te brengen, ...
- Verwijder dit asbestmateriaal zo snel mogelijk. Volg de toestand goed op.

- Hermetische zone (erkend asbestverwijderaar)  
Deze toepassing kan enkel door een erkende asbestverwijderaar via de methodiek van hermetische zone verwijderd worden omdat verwijdering via de methodiek van eenvoudige handelingen en/of couveusezakmethode niet mogelijk is; en er automatisch een verhoogd risico op vrijgave van asbestvezels (max. concentratie 0,01 vezels/cm - CODEX Art. VI.3-54) ontstaat. (Bron: CODEX - Art. VI.3-61.- par 1.)

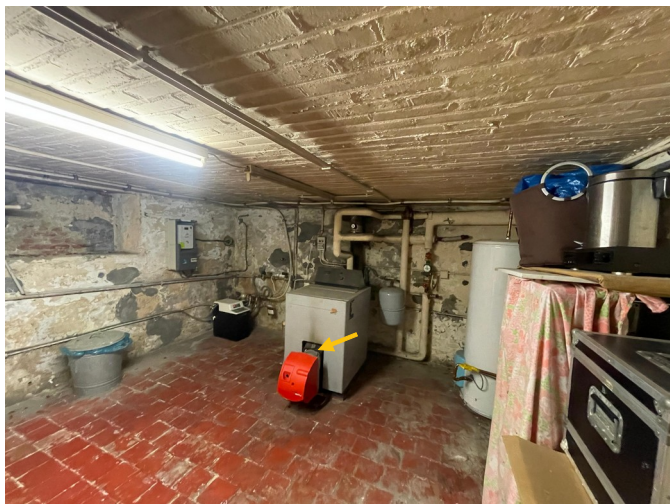
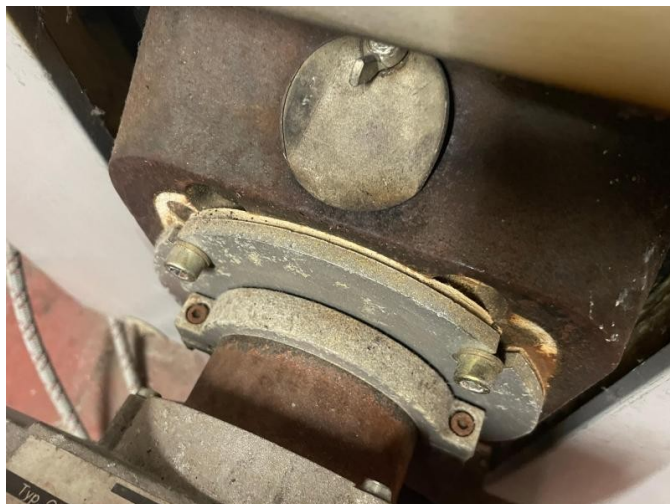
| Eindbeoordeling materiaalrisico | Laag materiaalrisico en/of verlaagde kans op vezelvrijgave |

| Asbestsoort (vezeltype) | Alleen chrysotiel aanwezig |
| Toestand van het materiaal | Licht beschadigd, licht verweerd. Intacte calciumsilicaatplaat of materiaal met categorie 3-gebondenheid |

| Opmerking | <p>De hoeveelheid is een zo nauwkeurig mogelijke opmeting. Hieraan kunnen evenwel geen rechten worden ontleend.</p> <p>In de brander zit een oude dichting. Enkel dmv staalname is het mogelijk om de aanwezigheid van asbest uit te sluiten. Dit kon alleen door de brander te demonteren, wat niet tot de standaard onderzoeksverplichting behoort. Laat dit verder onderzoeken of laat dit verwijderen door een vakman.</p> |

- Zorg voor een veilig beheer. Vermijd het beschadigen van het asbestmateriaal. Controleer de toestand jaarlijks op wijzigingen.
- Voer bijkomende staalname(s) uit.

- Eenvoudige handelingen: mag via doe-het-zelf of door werknemer(s) met opleidingsattest eenvoudige handelingen  
Deze toepassing kan door een aannemer die over een opleidingsattest eenvoudige handelingen beschikt of door een particulier (doe-het-zelf), verwijderd worden indien er geen verhoogd risico op vrijgave van asbestvezels (max. concentratie 0,01 vezels/cm<sup>3</sup> - CODEX Art. VI.3-54) ontstaat en de toepassing voorafgaand wordt gefixeerd/bevochtigd; de individuele elementen zonder machinale werktuigen (boormachine, slijpschijf, hogedrukreiniger,...) en zonder breken of gooien een voor een losgemaakt worden; en ten slotte dubbel en luchtdicht verpakt weggevoerd worden naar een geregistreerd asbestinzamelaar of via een erkende asbestverwijderaar. (In het recyclagepark kan je niet terecht met niet-hechtgebonden asbest)

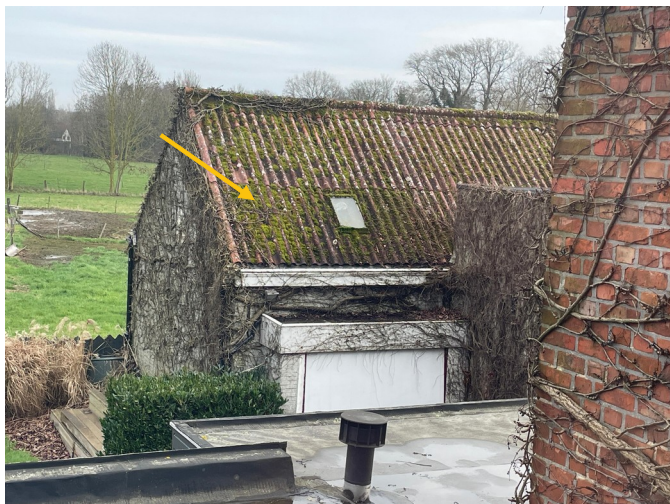
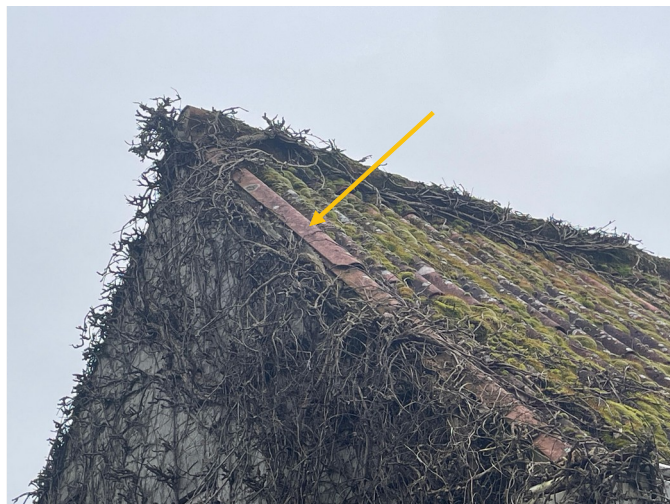
| Opmerking | <p>De hoeveelheid is een zo nauwkeurig mogelijke opmeting. Hieraan kunnen evenwel geen rechten worden ontleend.</p> <p>Rekening houdende met de ouderdom van de golfplaten en de rode kleur kan met zekerheid gesteld worden dat de golfplaten asbest bevatten. Er kon echter geen staal genomen worden.</p> |

- Verwijder dit asbestmateriaal zo snel mogelijk. Volg de toestand goed op.
- Hemelwater dat afspoelt van asbestcement daken of gevels kan asbestdeeltjes bevatten. Gebruik het enkel voor gesloten circuits (bv. spoelen toiletten). Reinig na het vervangen van het dak of de gevel de dakgoten en regenwaterput of -ton om asbesthoudend sediment of slib te verwijderen
- Voer bijkomende staalname(s) uit.

- Eenvoudige handelingen: mag via doe-het-zelf of door werknemer(s) met opleidingsattest eenvoudige handelingen  
Deze toepassing kan door een aannemer die over een opleidingsattest eenvoudige handelingen beschikt of door een particulier (doe-het-zelf), verwijderd worden indien er geen verhoogd risico op vrijgave van asbestvezels (max. concentratie 0,01 vezels/cm<sup>3</sup> - CODEX Art. VI.3-54) ontstaat en de toepassing voorafgaand wordt gefixeerd/bevochtigd; de individuele elementen zonder machinale werktuigen (boormachine, slijpschijf, hogedrukreiniger,...) en zonder breken of gooien een voor een losgemaakt worden; en ten slotte dubbel en luchtdicht verpakt weggevoerd worden naar een erkend afvalpunt (recyclagepark).

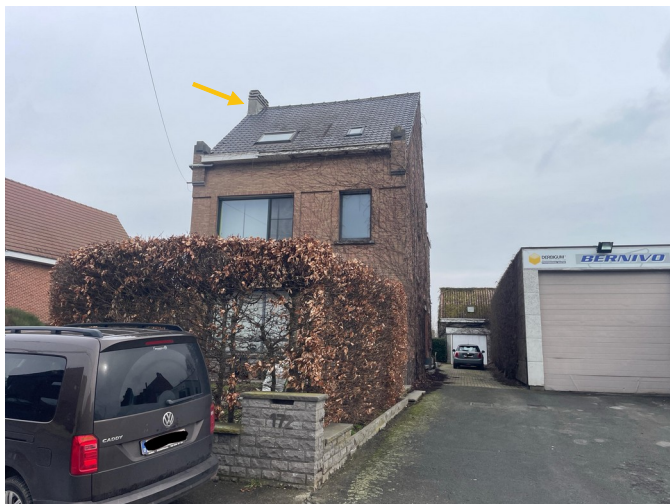
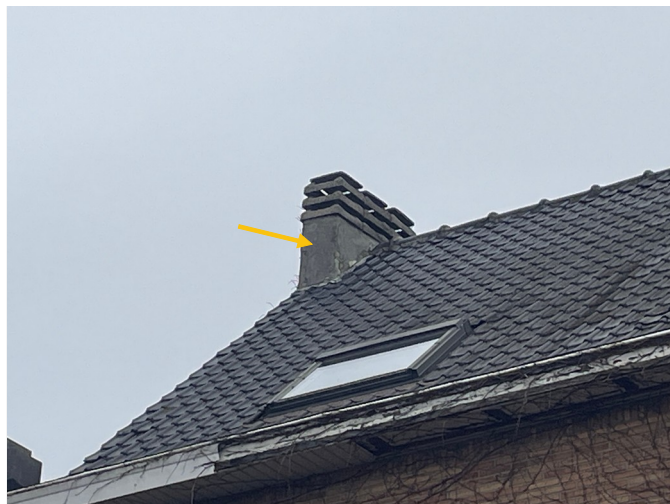
| Opmerking | <p>De hoeveelheid is een zo nauwkeurig mogelijke opmeting. Hieraan kunnen evenwel geen rechten worden ontleend.</p> <p>De buitenkant van de schouw op het dak werd afgewerkt met een cementen smeerlaag. Enkel door staalname is het mogelijk om de aanwezigheid van asbest uit te sluiten. Gezien de locatie van de smeerlaag kon geen staal genomen worden en moet deze toepassing vermeld worden tot de aanwezigheid van asbest wordt uitgesloten adhv een staalname. Laat dit verder onderzoeken wanneer de toepassing bij werken makkelijk bereikbaar wordt.</p> |

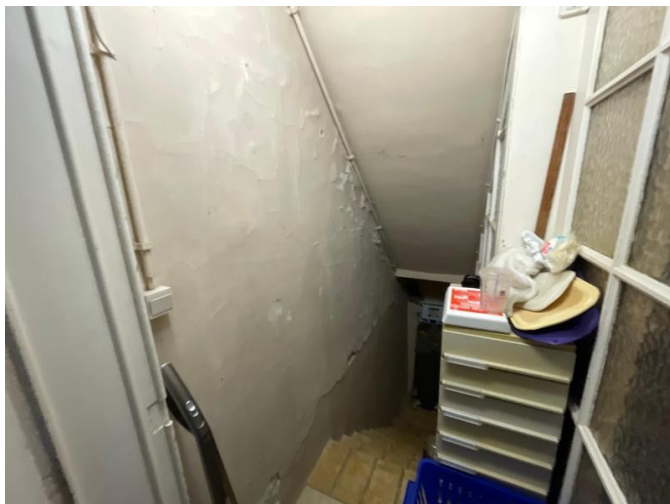
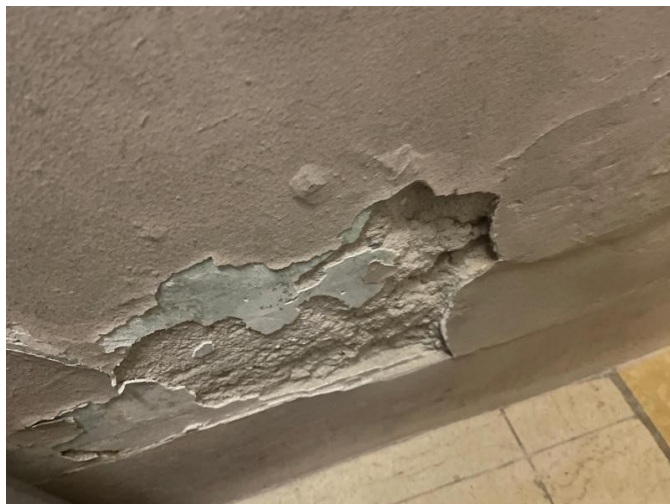
| Opmerking | <p>De hoeveelheid is een zo nauwkeurig mogelijke opmeting. Hieraan kunnen evenwel geen rechten worden ontleend. Waar mogelijk, wordt staalname uitgevoerd conform het inspectieprotocol: in een droge ruimte zoals een slaapkamer, in een natte ruimte zoals een keuken of badkamer, in een traphal en in een stookruimte.</p> <p>Bij een eerste algemene staalname bleek dat er asbest in het pleisterwerk zit. Gezien de originele woning in 1850 werd gebouwd en op meerdere plaatsen stro in het pleisterwerk werd aangetroffen werd beslist om extra staalnames te nemen. Uit deze extra staalname blijkt dat het asbesthoudende pleisterwerk zich beperkt tot de achterbouw van de benedenverdieping. Volgens de eigenaar werd dit stuk later bijgebouwd. Bij verwijdering van het pleisterwerk kan het nuttig zijn om nog extra stalen te nemen om de aanwezigheid van asbest per muur te onderzoeken. Vraag eerst raad aan een professioneel asbestverwijderaar.</p> |

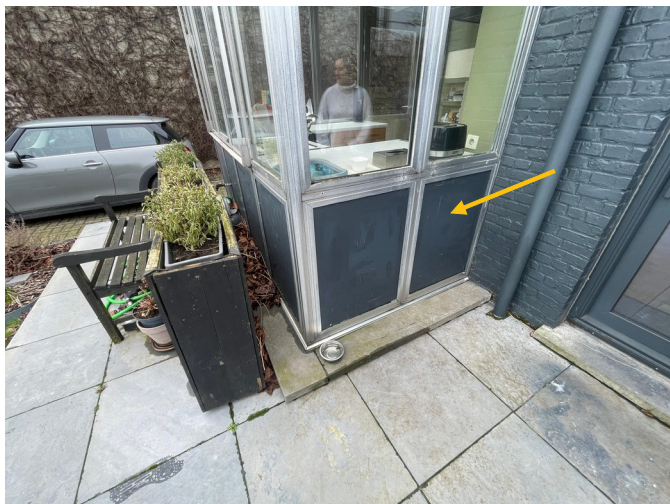
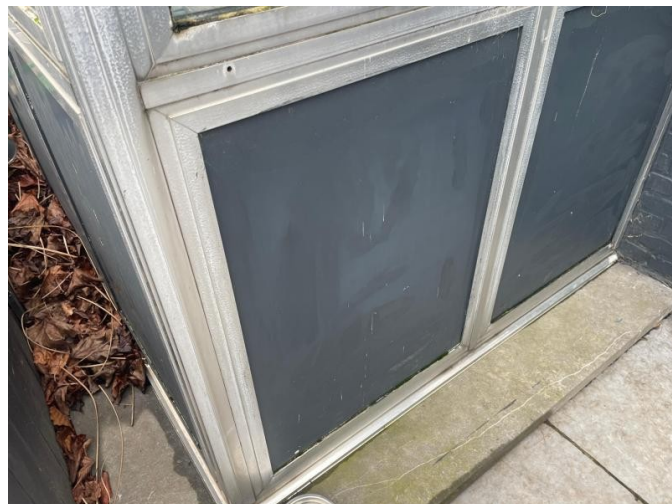
| Opmerking | <p>De hoeveelheid is een zo nauwkeurig mogelijke opmeting. Hieraan kunnen evenwel geen rechten worden ontleend.</p> <p>In het schrijnwerk van de keuken werden blauwe platen verwerkt. Dit zijn asbesthoudende platen van het type glasal waarbij de platen een asbesthoudende kern bevatten. De buitenkant van de platen werd geëmailleerd. Zolang de platen niet breken kan er geen asbest ontsnappen. Wees bij demontage altijd voorzichtig. De randen van de platen zijn in principe open dus daar kunnen bij manipulatie wel asbestvezels vrij komen.</p> |

- Eenvoudige handelingen: mag via doe-het-zelf of door werknemer(s) met opleidingsattest eenvoudige handelingen  
Deze toepassing kan door een aannemer die over een opleidingsattest eenvoudige handelingen beschikt of door een particulier (doe-het-zelf), verwijderd worden indien er geen verhoogd risico op vrijgave van asbestvezels (max. concentratie 0,01 vezels/cm<sup>3</sup> - CODEX Art. VI.3-54) ontstaat en de toepassing voorafgaand wordt gefixeerd/bevochtigd; de individuele elementen zonder machinale werktuigen (boormachine, slijpschijf, hogedrukreiniger,...) en zonder breken of gooien een voor een losgemaakt worden; en ten slotte dubbel en luchtdicht verpakt weggevoerd worden naar een erkend afvalpunt (recyclagepark).

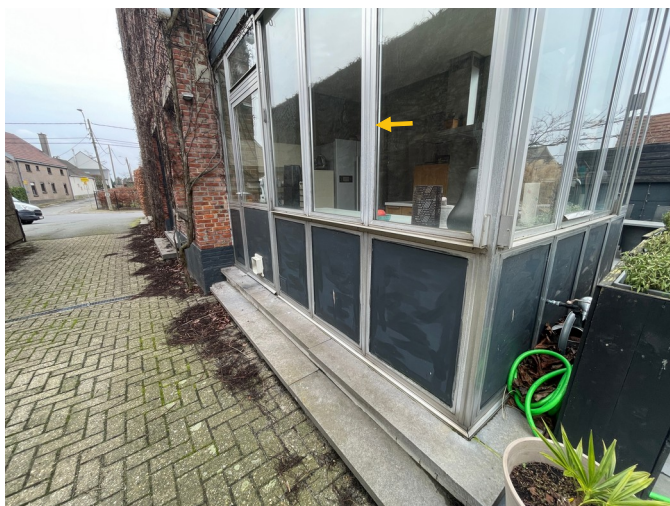
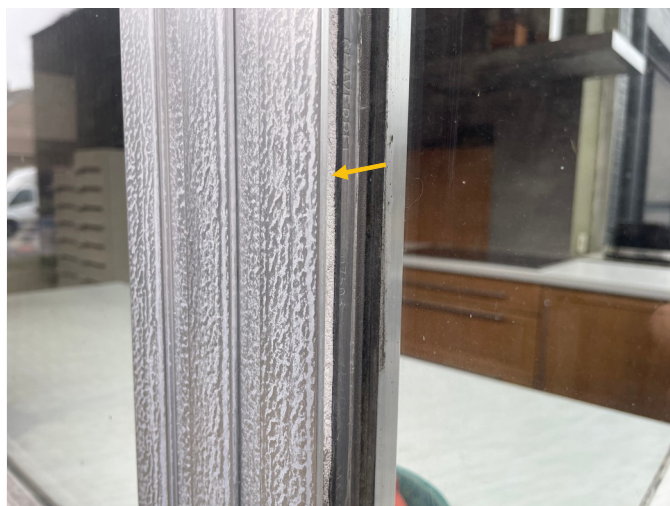
| Opmerking | <p>De hoeveelheid is een zo nauwkeurig mogelijke opmeting. Hieraan kunnen evenwel geen rechten worden ontleend. De ramen werden deels vervangen en afgewerkt met siliconen.</p> <p>In het schrijnwerk van de ramen in de keuken zit het glas gefixeerd in de aluminium profielen met een asbestverdachte mastiek. Gezien de mastiek verzonken zit in het raam kan enkel een staal genomen worden door het raam te demonteren of door destructief onderzoek op het glas uit te voeren. Dit behoort niet tot de standaard onderzoeksverplichting. De mastiek die voor deze toepassingen gebruikt wordt bevat bijna altijd asbest. Extra staalname zou dit eventueel wel kunnen weerleggen.</p> |

- Eenvoudige handelingen: mag via doe-het-zelf of door werknemer(s) met opleidingsattest eenvoudige handelingen  
Deze toepassing kan door een aannemer die over een opleidingsattest eenvoudige handelingen beschikt of door een particulier (doe-het-zelf), verwijderd worden indien er geen verhoogd risico op vrijgave van asbestvezels (max. concentratie 0,01 vezels/cm<sup>3</sup> - CODEX Art. VI.3-54) ontstaat en de toepassing voorafgaand wordt gefixeerd/bevochtigd; de individuele elementen zonder machinale werktuigen (boormachine, slijpschijf, hogedrukreiniger,...) en zonder breken of gooien een voor een losgemaakt worden; en ten slotte dubbel en luchtdicht verpakt weggevoerd worden naar een erkend afvalpunt (recyclagepark).

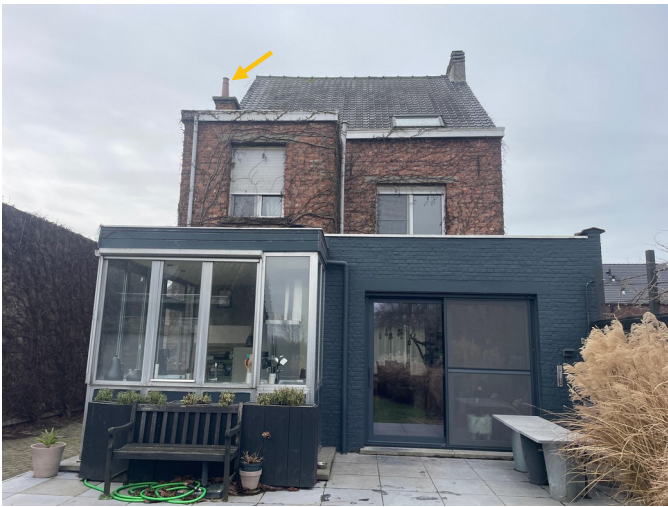
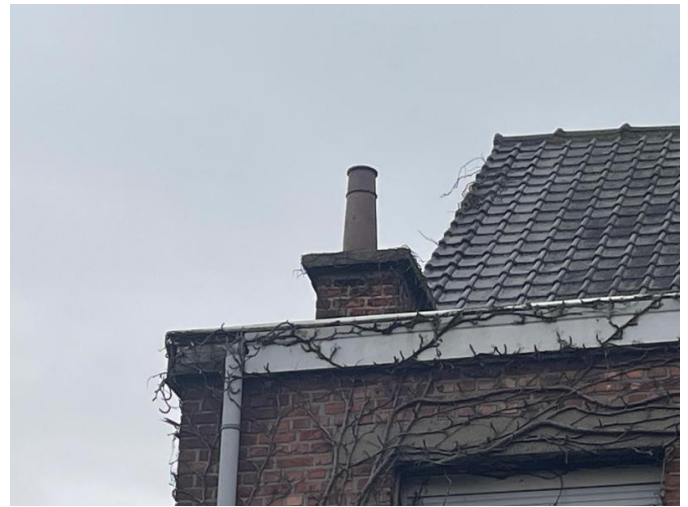
## Fiche 15: Rookgaskanaal (niet verdacht)

| Beschrijving | Notitie | Terug te vinden op plannen |
|---|---|---|
| Fiche 15: Rookgaskanaal (niet verdacht) | Het rookgaskanaal is een rode gres-buis en is niet asbestverdacht. | - |
