# Asbestinventarisatetest

Meerstraat 224, 1840 Londerzeel

Attestnummer : 20240322-000194.001

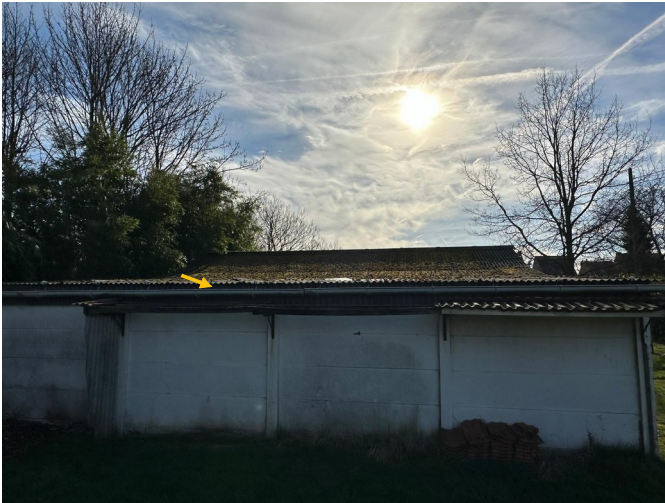
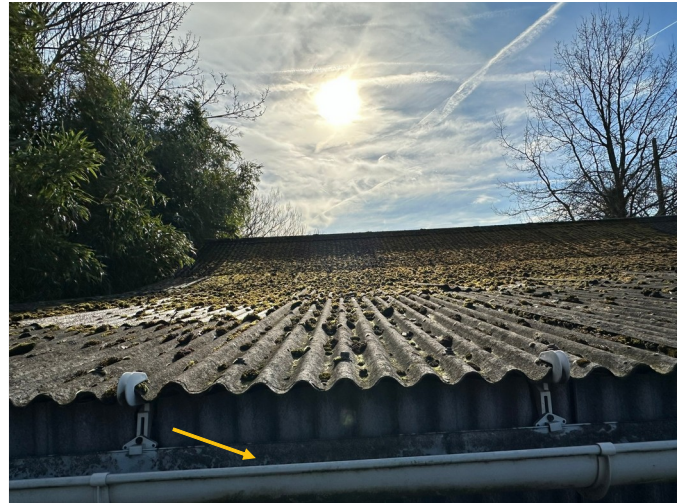
## Conclusie

Het asbestmateriaal valt onder de mijlpaal van 2040.

**Dringend verwijderen**

| Beschrijving | Slib |
| Type afvalstof | Betreft resten (contaminatie) van verwerking of beschadiging |
| Bron van de resten | Slib in dakgoot. |
| Gebondenheid resten | Niet hecht |
| Hoeveelheid (gewicht - aantal) | <ul style="list-style-type: none"><li>• 3,50 kg - 1 stuk</li></ul> |

Te nemen maatregelen

- Verwijder het asbestafval.

- Eenvoudige handelingen: mag via doe-het-zelf of door werknemer(s) met opleidingsattest eenvoudige handelingen  
Gebruik van persoonlijke beschermingsmiddelen is belangrijk. Maak het slib nat, dubbel verpakken en voer af als asbestafval.

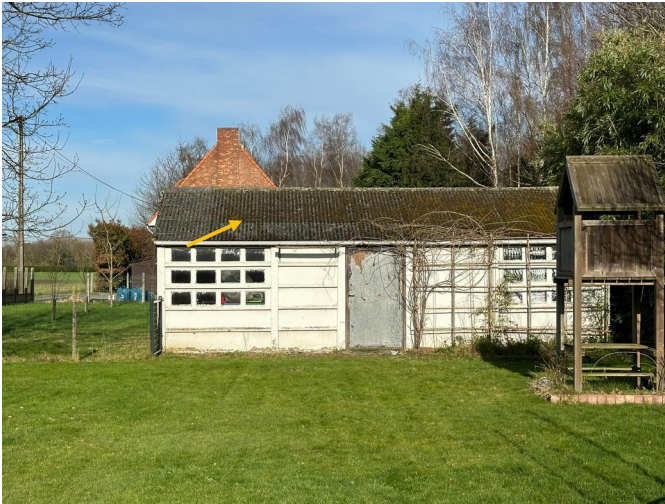
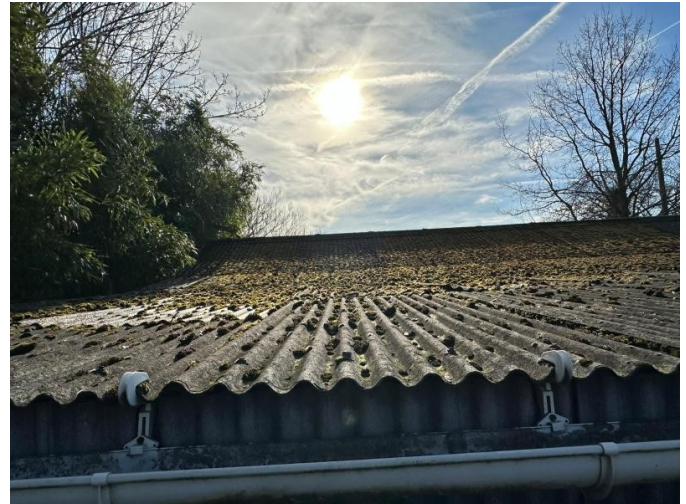
Het asbestmateriaal valt onder de mijlpaal van 2034.

Verwijderen

| Eindbeoordeling materiaalisico | Verhoogd materiaalisico en/of verhoogde kans op vezelvrijgave |

| Gebondenheid | Categorie 1: hechtgebonden in oorsprong |
| Asbestsoort (vezeltype) | Crocidoliet aanwezig |
| Asbestconcentratie | Laag (< 50%) |
| Toestand van het materiaal | Matig beschadigd, matig verweerd |

| Beschrijving | Golfplaten bijgebouw |
| Asbestmateriaal | Dak- en gevelbekleding - Golfplaat |
| Hoeveelheid (oppervlakte - aantal) | • 87,00 m² - 1 stuk |

- Zorg voor een veilig beheer. Vermijd het beschadigen van het asbestmateriaal. Controleer de toestand jaarlijks op wijzigingen.
- Verwijder dit asbestmateriaal zo snel mogelijk. Volg de toestand goed op.
- Hemelwater dat afspoelt van asbestcement daken of gevels kan asbestdeeltjes bevatten. Gebruik het enkel voor gesloten circuits (bv. spoelen toiletten). Reinig na het vervangen van het dak of de gevel de dakgoten en regenwaterput of -ton om asbesthoudend sediment of slib te verwijderen

- Eenvoudige handelingen: mag via doe-het-zelf of door werknemer(s) met opleidingsattest eenvoudige handelingen  
Het is aangewezen om het materiaal te laten verwijderen door werknemers met opleidingsattest eenvoudige handelingen omdat het materiaal broos is.  
Gebruik van persoonlijke beschermingsmiddelen + fixatie + dubbel verpakken is belangrijk.

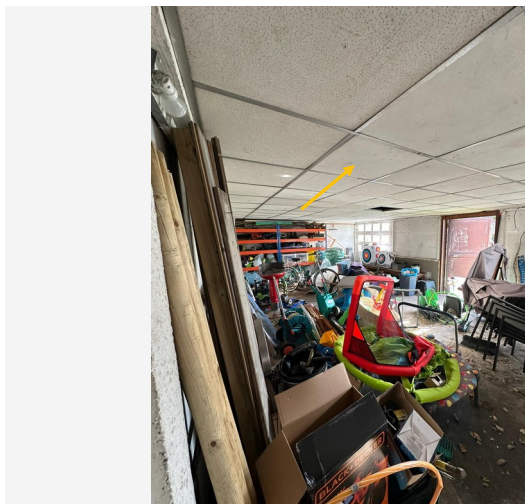
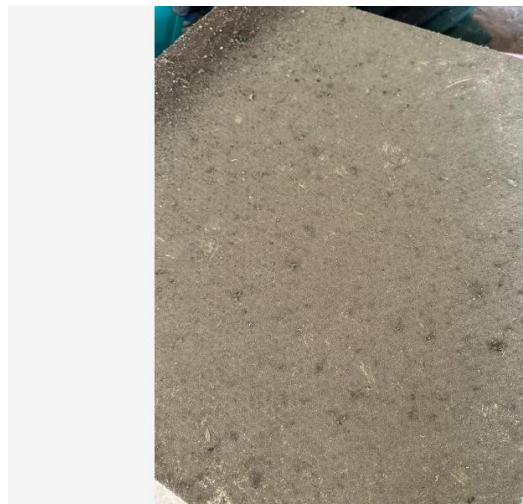
Het asbestmateriaal valt onder de mijlpaal van 2034.

Verwijderen

| Eindbeoordeling materiaalarisico | Verhoogd materiaalarisico en/of verhoogde kans op vezelvrijgave |

| Gebondenheid | Categorie 2: niet-hechtgebonden met matrix |
| Asbestsoort (vezeltype) | Amfibool aanwezig, uitgezonderd crocidoliet |
| Asbestconcentratie | Hoog ( $\geq 50\%$ ) |
| Toestand van het materiaal | Licht beschadigd, licht verweerd. Intact materiaal type Pical – asbestboard of categorie III 'gebondenheid' |

| # | Type | Referentie | Resultaat |
|---|---|---|---|
| 3.1 | Puntmonster | MM03 | Amosiet, Chrysotiel |

| Beschrijving | plafondtegels |
| Asbestmateriaal | Plaat, paneel, tablet - Type Pical |
| Hoeveelheid (oppervlakte - dikte - aantal) | • 43,00 m <sup>2</sup> - 2,00 cm - 1 stuk |

- Verwijder dit asbestmateriaal zo snel mogelijk. Volg de toestand goed op.

- Eenvoudige handelingen: enkel door erkend asbestverwijderaar  
Het is aangewezen om het materiaal te laten verwijderen door werknemers met opleidingsattest eenvoudige handelingen omdat het materiaal broos is.

Gebruik van persoonlijke beschermingsmiddelen + fixatie + dubbel verpakken is belangrijk.

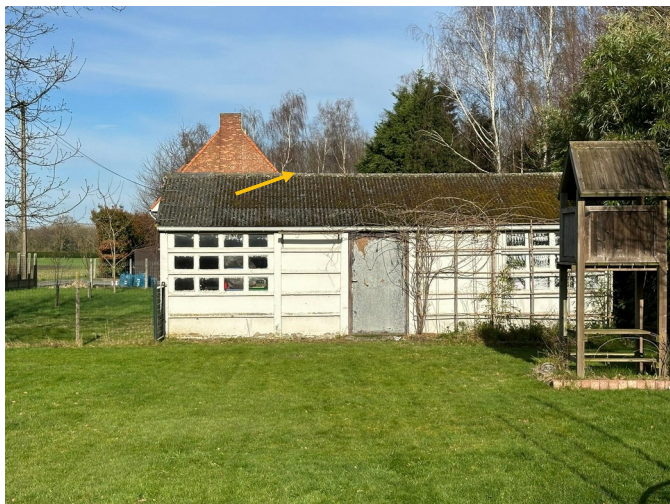
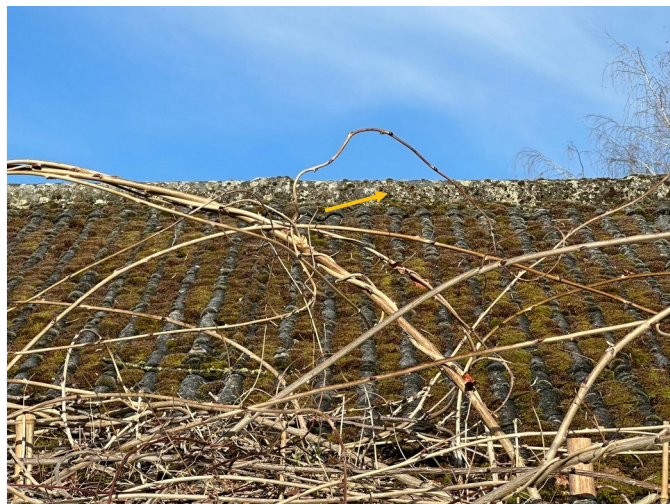
Het asbestmateriaal valt onder de mijlpaal van 2034.

Verwijderen

| Eindbeoordeling materiaalrisico | Verhoogd materiaalrisico en/of verhoogde kans op vezelvrijgave |

| Gebondenheid | Categorie 1: hechtgebonden in oorsprong |
| Asbestsoort (vezeltype) | Crocidoliet aanwezig |
| Asbestconcentratie | Laag (< 50%) |
| Toestand van het materiaal | Matig beschadigd, matig verweerd |

| Beschrijving | Nokstukken bijgebouw |
| Asbestmateriaal | Dak- en gevelbekleding - Nok, windveer, boeiboord |
| Hoeveelheid (oppervlakte - aantal) | • 3,00 m² - 1 stuk |

- Zorg voor een veilig beheer. Vermijd het beschadigen van het asbestmateriaal. Controleer de toestand jaarlijks op wijzigingen.
- Verwijder dit asbestmateriaal zo snel mogelijk. Volg de toestand goed op.
- Hemelwater dat afspoelt van asbestcement daken of gevels kan asbestdeeltjes bevatten. Gebruik het enkel voor gesloten circuits (bv. spoelen toiletten). Reinig na het vervangen van het dak of de gevel de dakgoten en regenwaterput of -ton om asbesthoudend sediment of slib te verwijderen

- Eenvoudige handelingen: mag via doe-het-zelf of door werknemer(s) met opleidingsattest eenvoudige handelingen  
Het is aangewezen om het materiaal te laten verwijderen door werknemers met opleidingsattest eenvoudige handelingen omdat het materiaal broos is.  
Gebruik van persoonlijke beschermingsmiddelen + fixatie + dubbel verpakken is belangrijk.

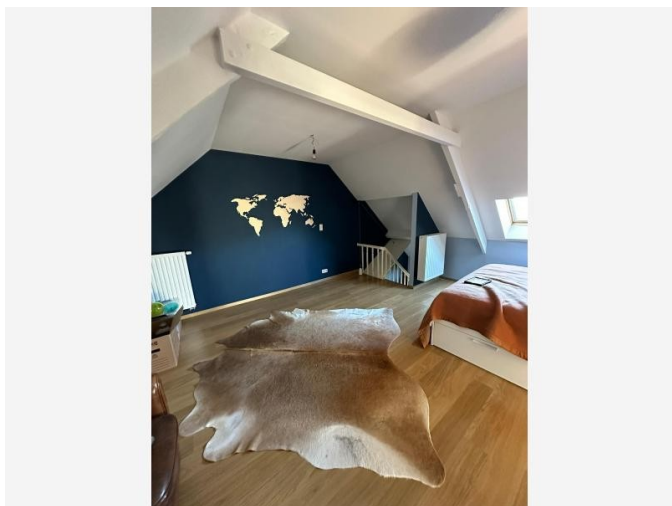
Zolder werd gecontroleerd en er werden geen asbestverdachte materialen aangetroffen.

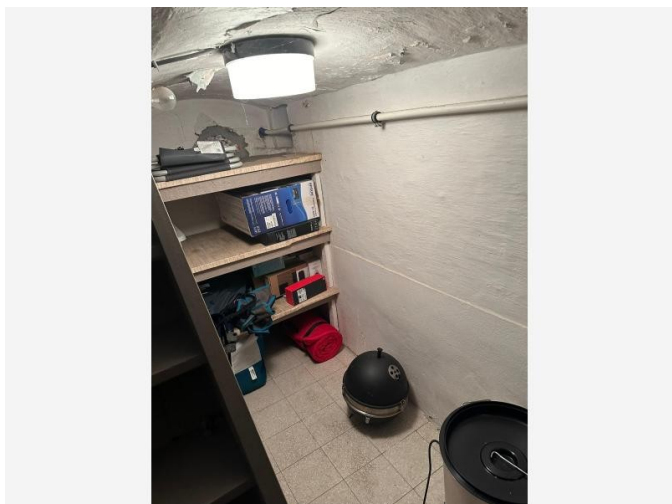
Kelder werd gecontroleerd en er werden geen asbestverdachte materialen gevonden.

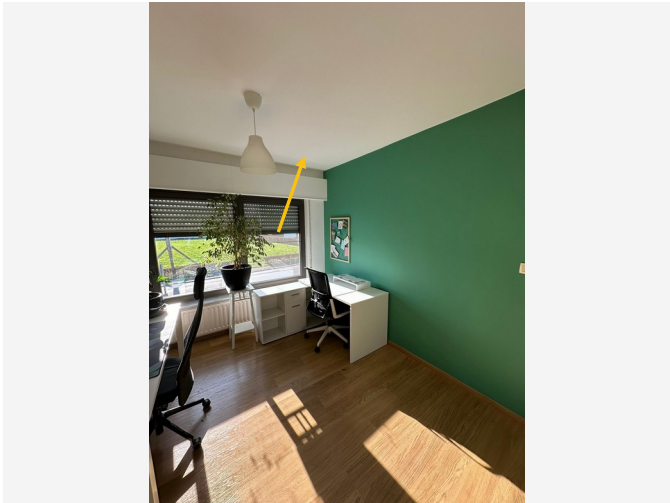
Plafond is vals, voor eventuele onderliggende lagen is destructief onderzoek noodzakelijk.

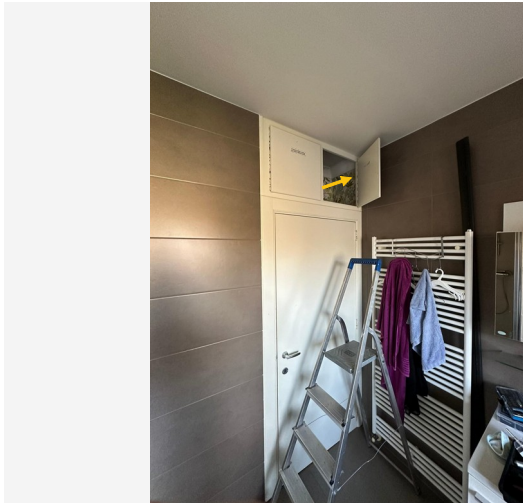
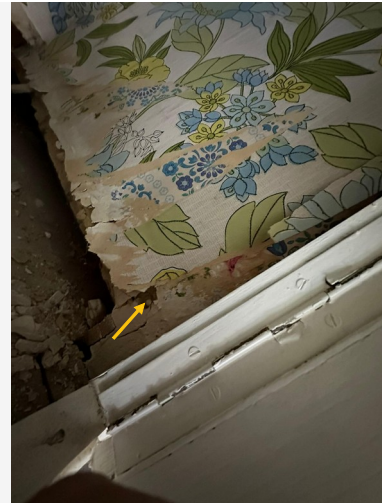
## Fiche 8: Pleister muren

Geen asbest

| # | Type | Referentie | Resultaat |
|---|---|---|---|
| 8.1 | Mengmonster | MM01 | Geen asbest |

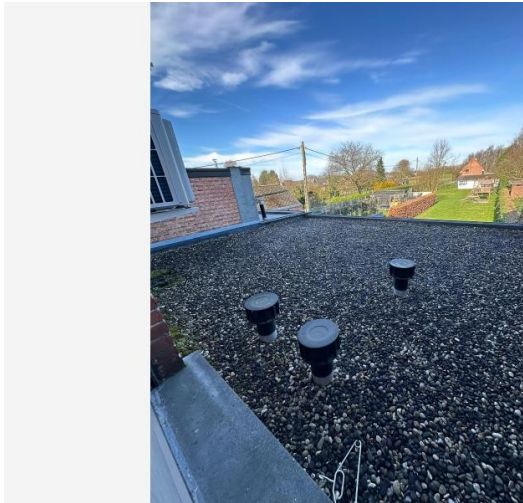
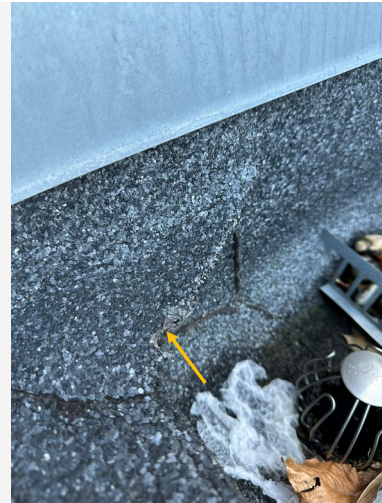
## Fiche 9: Roofing

Geen asbest

| # | Type | Referentie | Resultaat |
|---|---|---|---|
| 9.1 | Puntmonster | MM02 | Geen asbest |
