# Asbestinventarisatetest

Antwerpsestraat 26/5, 2850 Boom

Attestnummer : 20251120-000427.000

Uitgegeven op : 20.11.2025

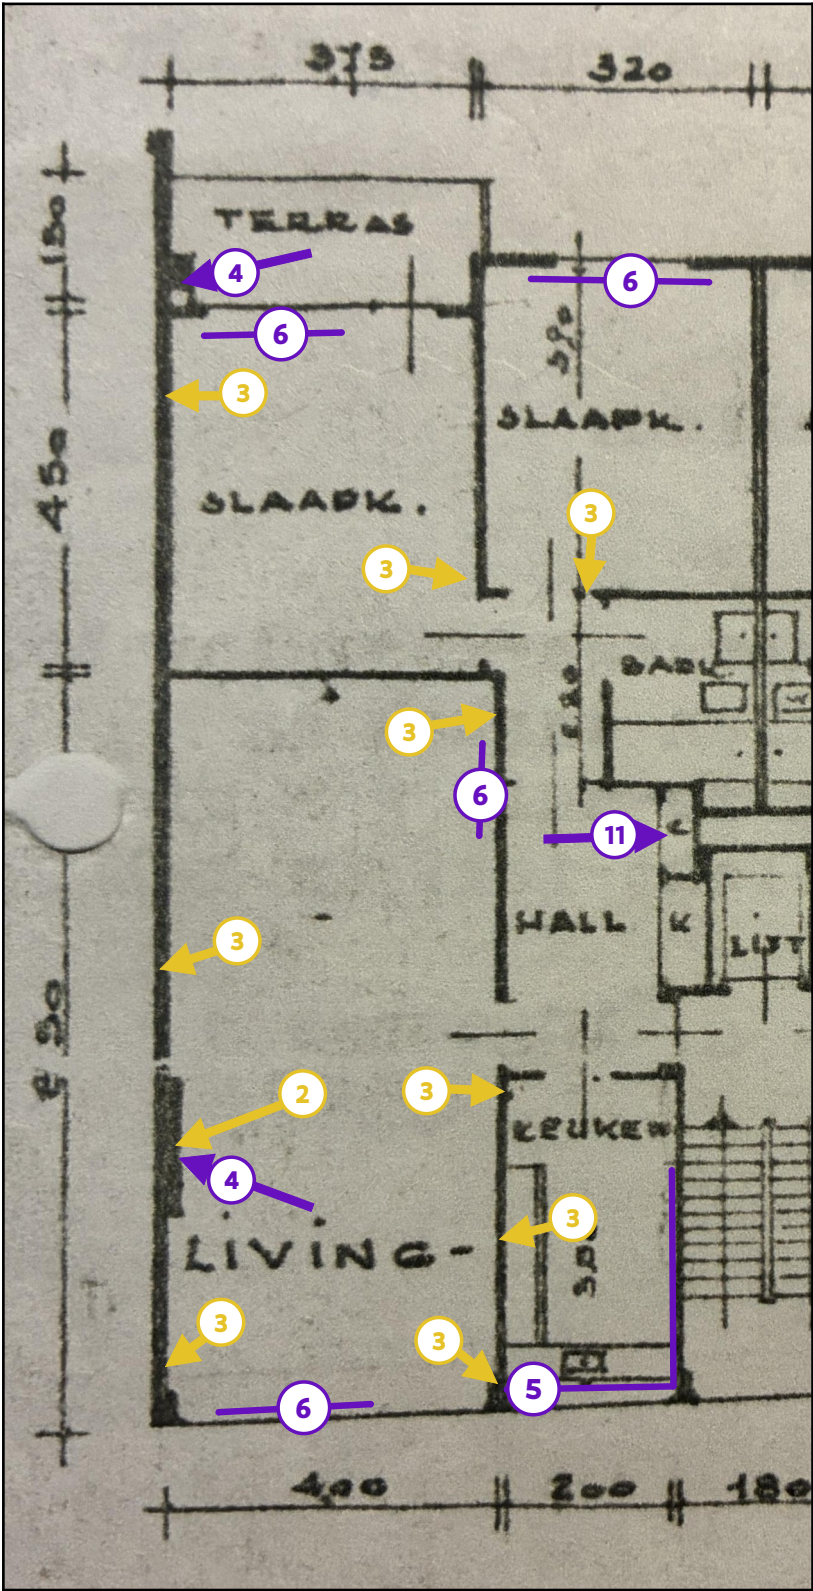
# Plan 1.1: Appartement bus 5

| 2. Roetluik | Asbestmateriaal | Zorgvuldig beheren |
| 3. Elektrische componenten | Asbestmateriaal | Zorgvuldig beheren |
| 4. Schouwen en schacht | Beperking | - |

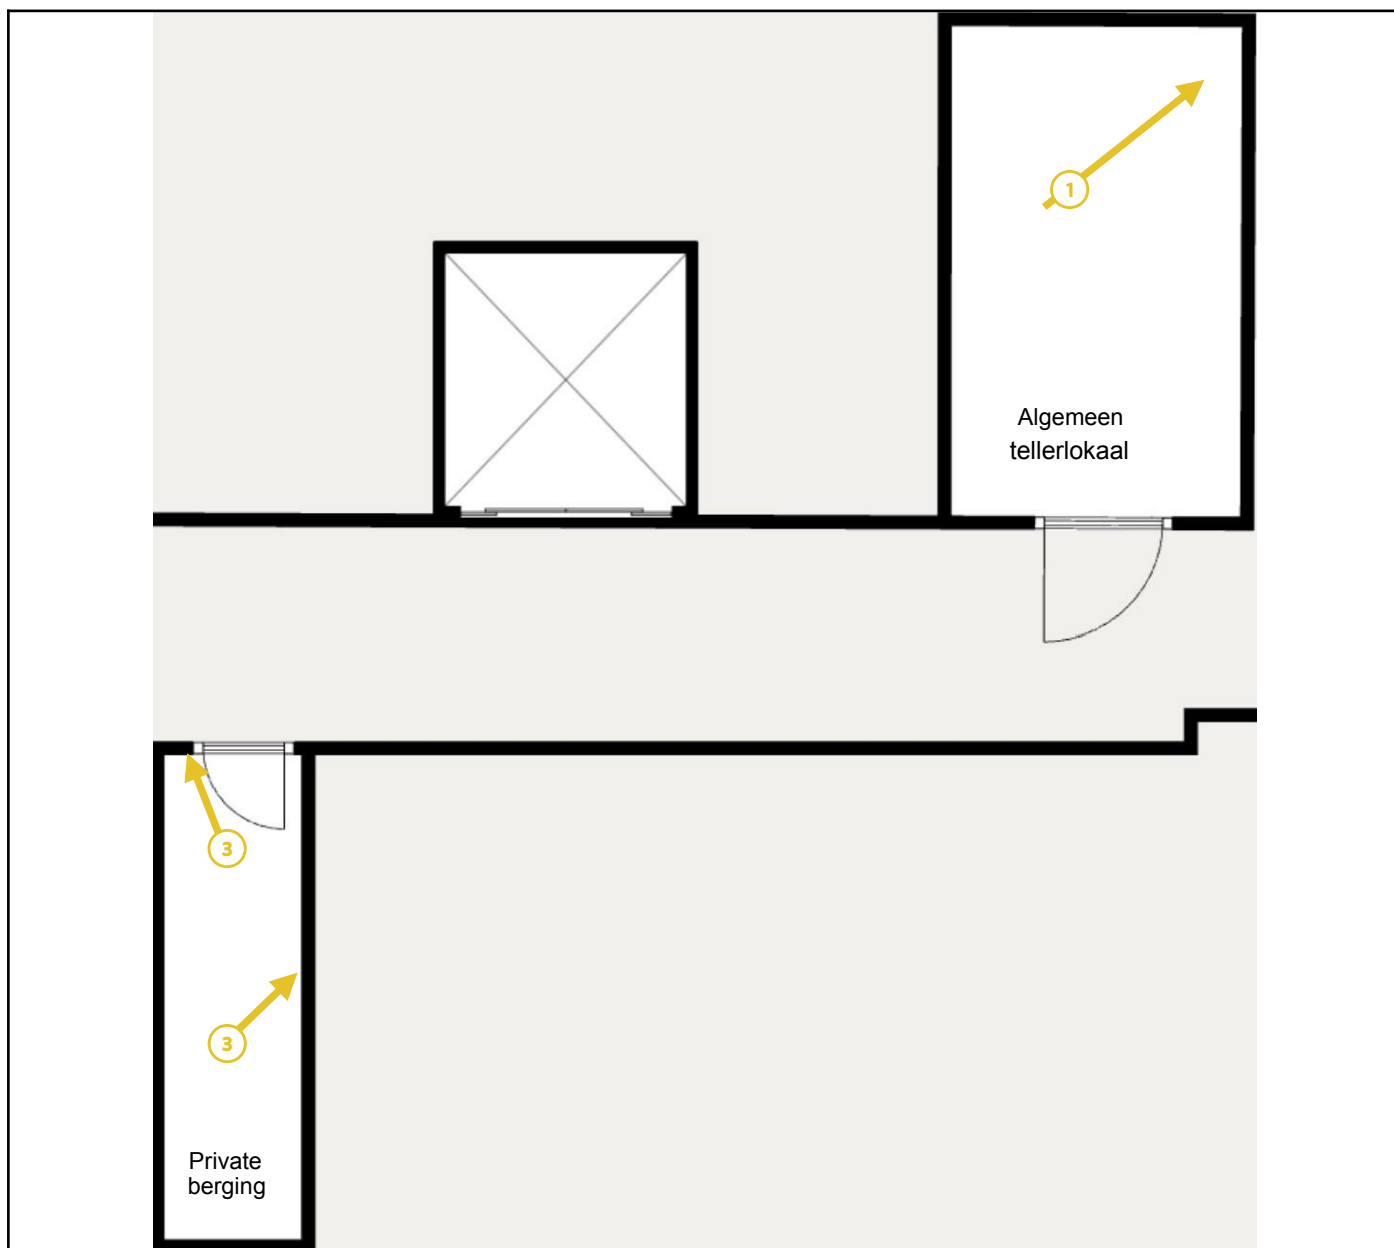
## Plan 1.4: Kelder

| Beschrijving | Type | Actie |
|---|---|---|
| 1. Elektriciteitssteller | Asbestmateriaal | Zorgvuldig beheren |
| 3. Elektrische componenten | Asbestmateriaal | Zorgvuldig beheren |

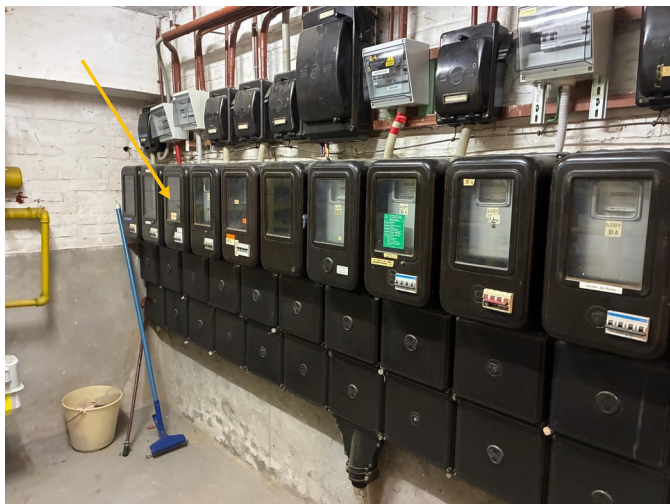
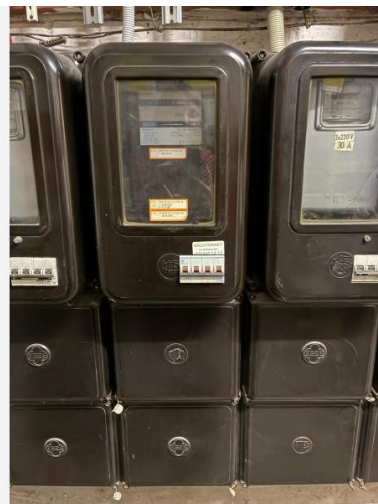
| Eindbeoordeling materiaalrisico | Laag materiaalrisico en/of verlaagde kans op vezelvrijgave |

| Asbestsoort (vezeltype) | Crocidoliet aanwezig |
| Toestand van het materiaal | Onbeschadigd, niet verweerd |

| Beschrijving | Elektriciteitssteller |
| Opmerking | <p>Hoeveelheden zijn bij benadering.</p> <p>Het gaat om de elektrische teller van de netbeheerder en bijhorende infrastructuur. De hoofdschakelaar die behoort tot de binneninstallatie (geen eigendom van de netbeheerder) werd wel reeds vervangen en is niet asbestverdacht.</p> |

Zorgvuldig beheren

- Zorg voor een veilig beheer. Vermijd het beschadigen van het asbestmateriaal. Controleer de toestand jaarlijks op wijzigingen.

Deze teller is eigendom van de netbeheerder en kan dus alleen door hen of door hen aangewezen onderaannemers verwijderd worden. Zie erop toe dat ze alle verdachte componenten verwijderen.

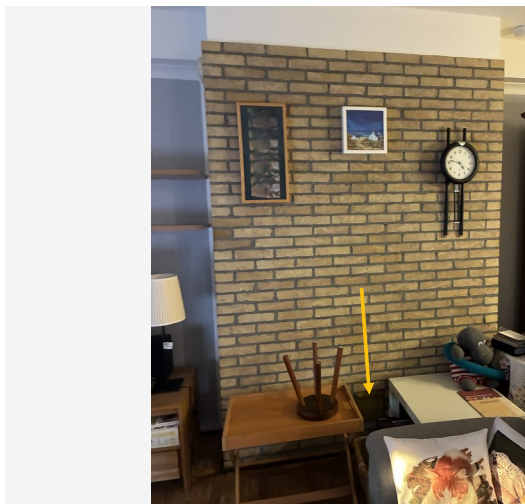
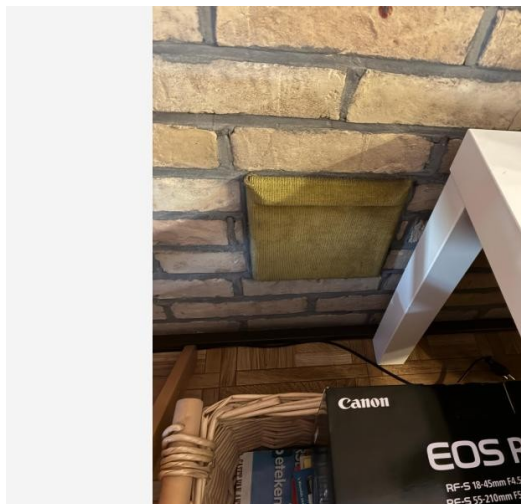
| Eindbeoordeling materiaalrisico | Zeer laag materiaalrisico en/of zeer lage kans op vezelvrijgave |
| Opmerking | Er is een bedekking bestaande uit stof over het roetluik aangebracht. |

| Beschrijving | Roetluik |
| Opmerking | Hoeveelheden zijn bij benadering. Het gaat om 1 roetluik aan de schouw in de leefruimte. |

Zorgvuldig beheren

- Zorg voor een veilig beheer. Vermijd het beschadigen van het asbestmateriaal. Controleer de toestand jaarlijks op wijzigingen.

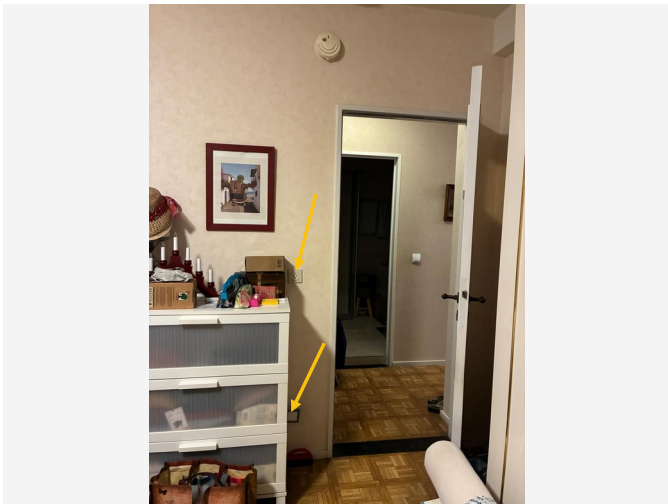
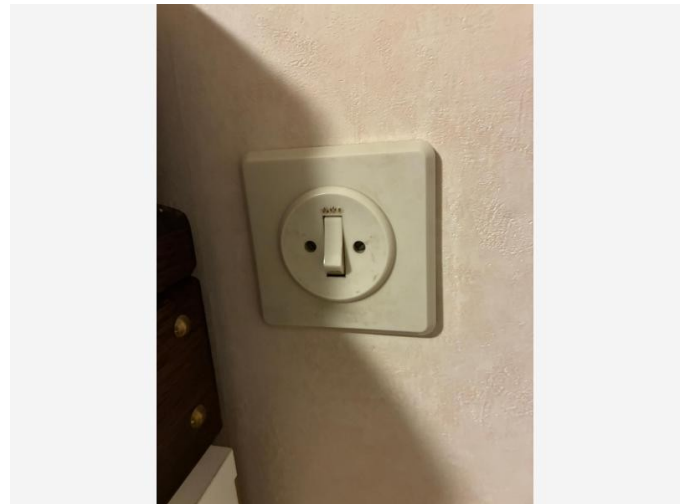
| Eindbeoordeling materiaalrisico | Laag materiaalrisico en/of verlaagde kans op vezelvrijgave |

| Beschrijving | Elektrische componenten |
| Opmerking | <p>Hoeveelheden zijn bij benadering.</p> <p>Het gaat om schakelaars en stopcontacten verspreid over het appartement en de berging.</p> <p>Diegene die konden waargenomen worden, zijn aangeduid op de plannen. Echter is het niet uitgesloten dat er ergens achter een kast of dergelijke nog een stopcontact aanwezig was dat niet kon waargenomen en geïnventariseerd worden.</p> |

Zorgvuldig beheren

- Zorg voor een veilig beheer. Vermijd het beschadigen van het asbestmateriaal. Controleer de toestand jaarlijks op wijzigingen.

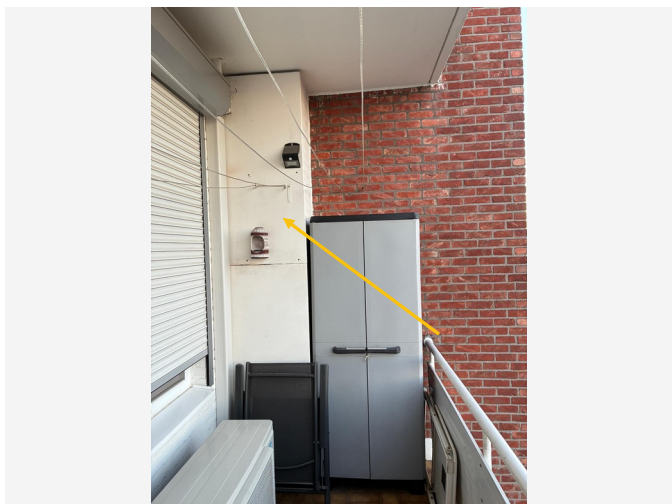
**Reden:** Het onderzoek kan niet uitgevoerd worden binnen de bepalingen van de Welzijnswet

**Uitleg van de asbestdeskundige:** De schouw in de living beschikt over een asbestverdacht roetluik. Echter kon er geen inspectie van de gehele schouw gebeuren.

Verder is er ook nog een schacht op het terras waar de afvoerbuizen van bovenliggende terrassen in toekomen.

Bij verbouwingen of wijzigingen wordt er aangeraden verder onderzoek te doen alvorens wijzigingen aan te brengen om zich er van te vergewissen dat er geen asbesthoudende materialen meer aanwezig zijn.

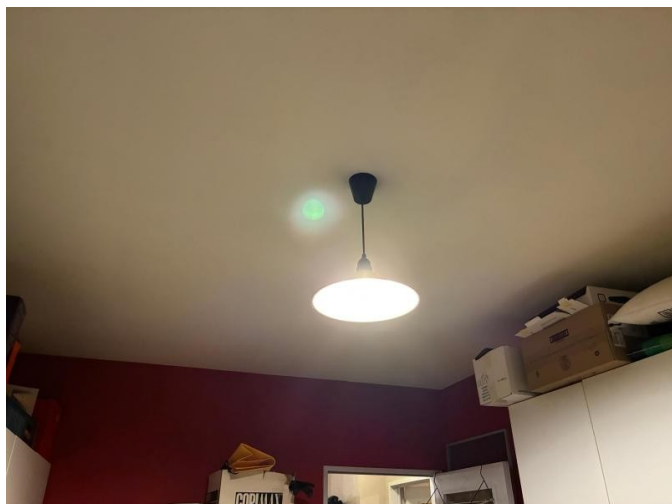
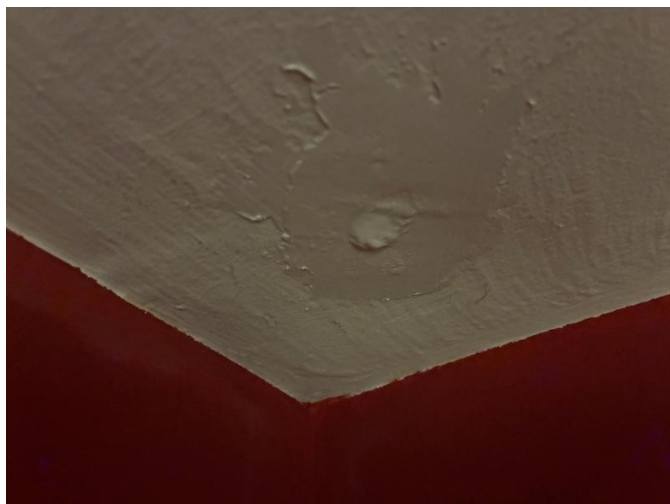
## Fiche 7: Pleisterwerk plafond

Geen asbest

| # | Type | Referentie | Resultaat |
|---|---|---|---|
| 7.1 | Mengmonster | 2 Plafond | Geen asbest |

| Opmerking | <p>Hoeveelheden zijn bij benadering.</p> <p>Het gehele appartement is voorzien van pleisterwerk aan de plafonds.</p> <p>De berging in de kelder heeft geen afwerking.</p> |

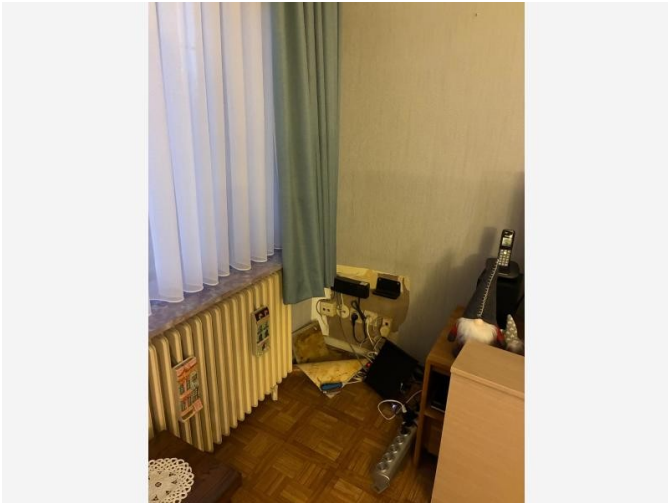
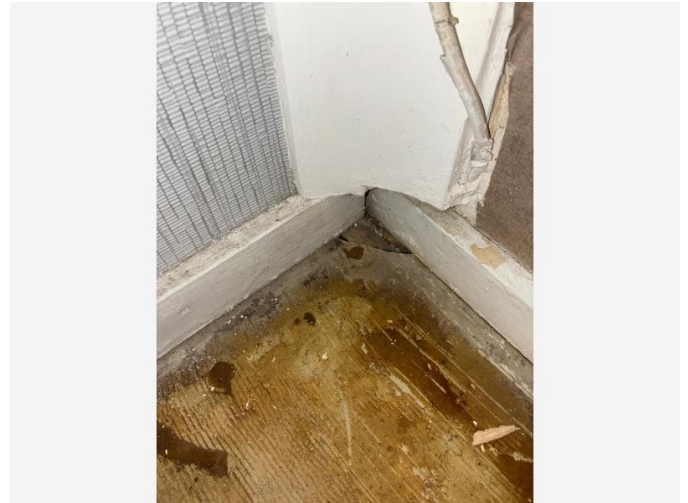
## Fiche 8: Vinyltegels

Geen asbest

| # | Type | Referentie | Resultaat |
|---|---|---|---|
| 8.1 | Puntmonster | 3 vinyl tegel | Geen asbest |

| Opmerking | Hoeveelheid is bij benadering. Deze tegel werd aangetroffen onder het niet asbestverdachte vloerzeil in de leefruimte. |

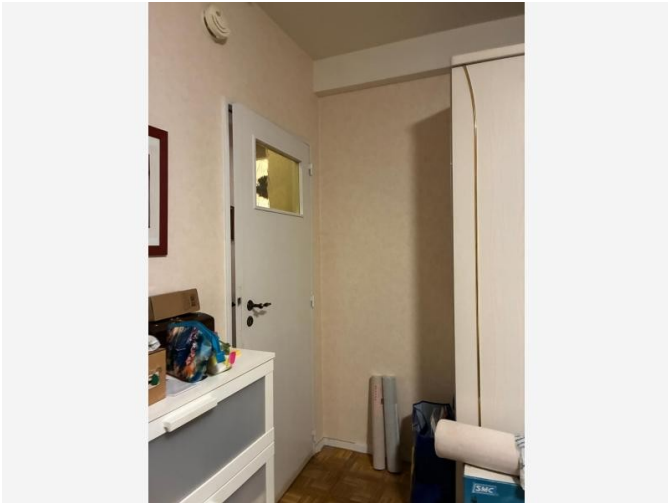
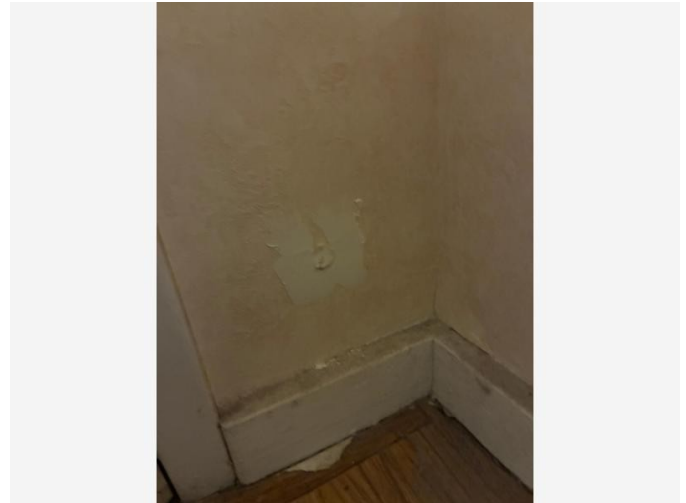
## Fiche 9: Pleisterwerk muren

Geen asbest

| # | Type | Referentie | Resultaat |
|---|---|---|---|
| 9.1 | Mengmonster | 1 Muur | Geen asbest |

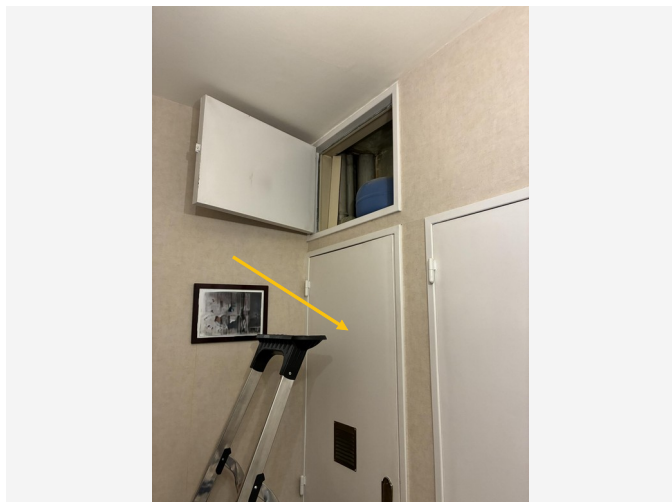
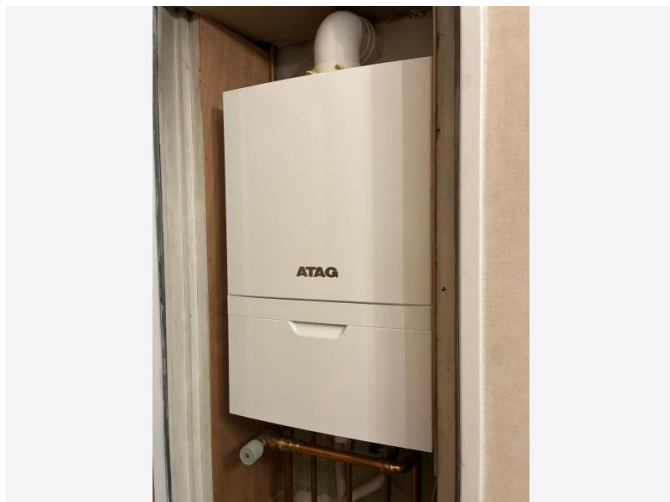
### Fiche 11: Verwarmingsketel

| Beschrijving | Notitie | Terug te vinden op plannen |
|---|---|---|
| Fiche 11: Verwarmingsketel | De verwarmingsketel werd in 2018 nieuw geplaatst. De ketel is bijgevolg vrij van asbestverdachte materialen. | Plan 1.1: Appartement bus 5 |
