# Asbestinventarisatattest

Expoelstraat 19, 2811 Mechelen

Attestnummer : 20260830-000011.000

**Niet-asbestveilig**

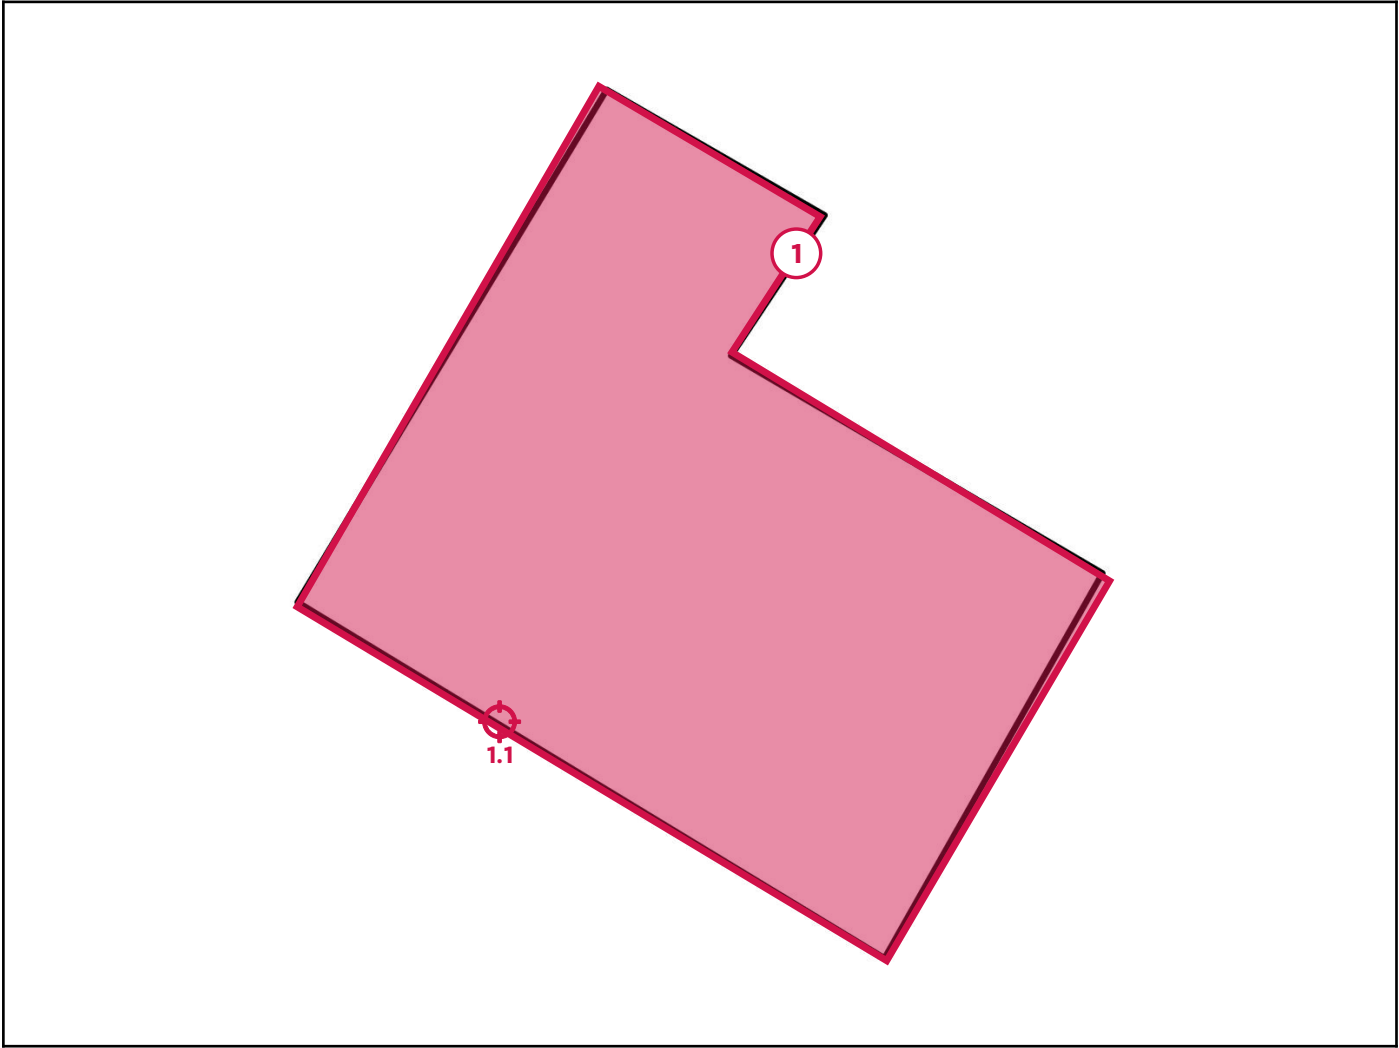
# Plan 1.6: Dak Hoofdgebouw plan

| Beschrijving | Type | Actie |
|---|---|---|
| 1. Dak bestaande uit leien | Asbestmateriaal | Dringend verwijderen |

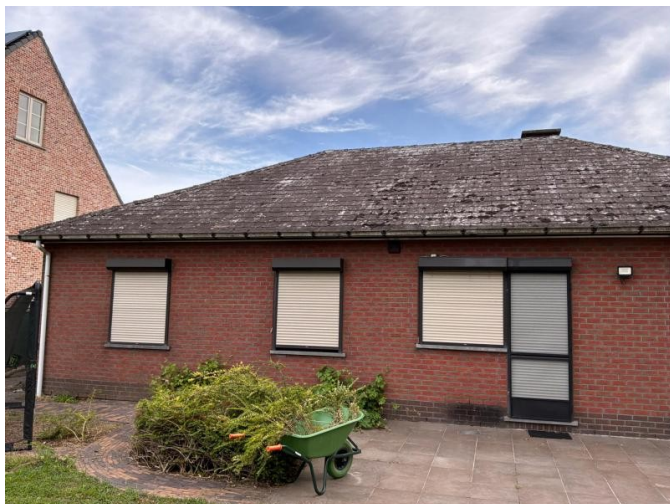
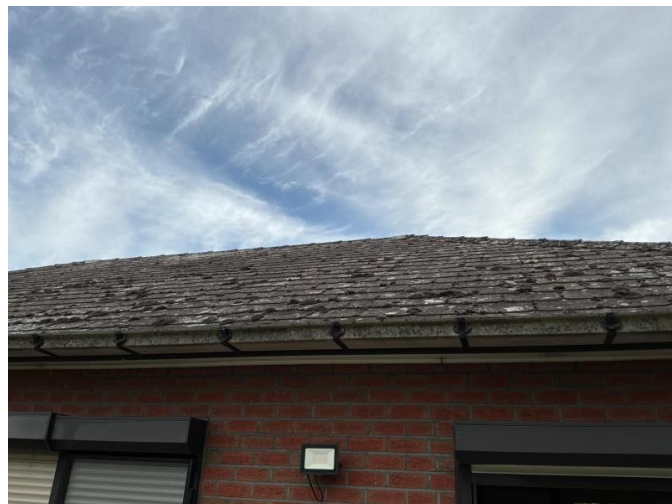
| Fiche 1: Dak bestaande uit leien..... | 15 |

| Eindbeoordeling materiaalrisico | Hoog materiaalrisico en/of hoge kans op vezelvrijgave |

| Gebondenheid | Categorie 1: hechtgebonden in oorsprong |
| Asbestsoort (vezeltype) | Alleen chrysotiel aanwezig |
| Asbestconcentratie | Laag (< 50%) |
| Toestand van het materiaal | Zwaar beschadigd, zwaar verweerd |

| # | Type | Referentie | Resultaat |
|---|---|---|---|
| 1.1 | Puntmonster | P1 | Chrysotiel |

| Beschrijving | Dak bestaande uit leien |
| Hoeveelheid (oppervlakte - aantal) | <ul style="list-style-type: none"><li>• 175,00 m<sup>2</sup> - 1 stuk</li></ul> |

**Dringend verwijderen**

- Verwijder dit asbestmateriaal zo snel mogelijk. Volg de toestand goed op.
- Hemelwater dat afspoelt van asbestcement daken of gevels kan asbestdeeltjes bevatten. Gebruik het enkel voor gesloten circuits (bv. spoelen toiletten). Reinig na het vervangen van het dak of de gevel de dakgoten en regenwaterput of -ton om asbesthoudend sediment of slib te verwijderen

- Eenvoudige handelingen: mag via doe-het-zelf of door werknemer(s) met opleidingsattest eenvoudige handelingen  
Deze toepassing kan door een aannemer die over een opleidingsattest eenvoudige handelingen beschikt of door een particulier (doe-het-zelf), verwijderd worden indien er geen verhoogd risico op vrijgave van asbestvezels (max. concentratie 0,01 vezels/cm<sup>3</sup> - CODEX Art. VI.3-54) ontstaat en de toepassing voorafgaand wordt gefixeerd/bevochtigd; de individuele elementen zonder machinale werktuigen (boormachine, slijpschijf, hogedrukreiniger,...) en zonder breken of gooien een voor een losgemaakt worden; en ten slotte dubbel en luchtdicht verpakt weggevoerd worden naar een erkend afvalpunt (recyclagepark).

In de zone mogen geen derden en/of minderjarigen aanwezig zijn en moet elke betrokken persoon steeds gepaste persoonlijke beschermingsmiddelen dragen: minimaal een FFP3-mondmasker (EN 149),

wegwerpoverall met kap (minimaal Cat III, type 5/6), wegwerphandschoenen en overschoenen of afspoelbaar schoeisel.

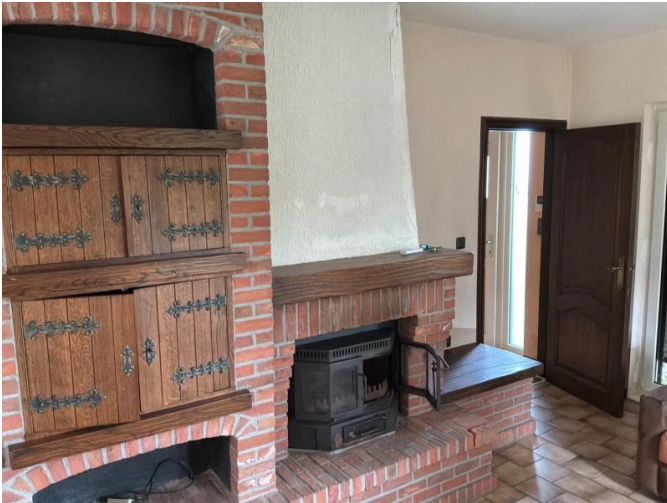
| Fiche 2: Schouw (binnenzijde)..... | 20 |

**Reden:** Er is geen volledige risicobeoordeling mogelijk

**Uitleg van de asbestdeskundige:** Tijdens de inspectie was het niet mogelijk om de binnenzijde van de schouw (op een degelijke manier) te inspecteren. Indien de situatie wijzigt door verbouwingswerken of afbraak is het aangewezen om bijkomend onderzoek uit te voeren.

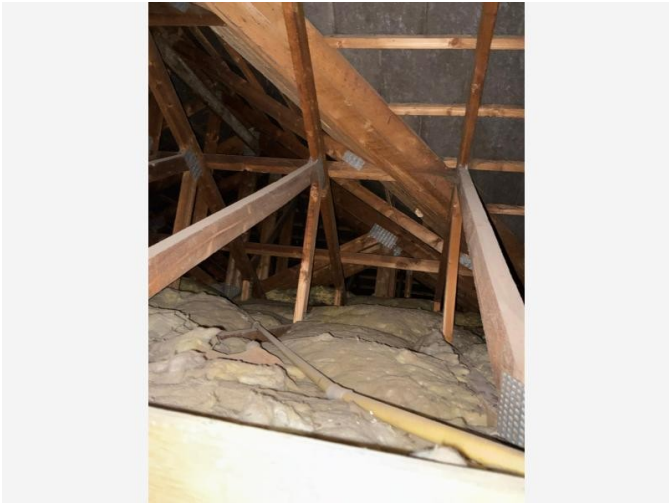
| Fiche 3: Zoldervloer (niet beloopbaar)..... | 21 |

**Reden:** Het onderzoek kan niet uitgevoerd worden binnen de bepalingen van de Welzijnswet

**Uitleg van de asbestdeskundige:** Tijdens de inspectie was de zoldervloer (niet op een veilige manier) betreedbaar. Bij een wijziging van de toestand is het aangewezen om bijkomend onderzoek uit te voeren.

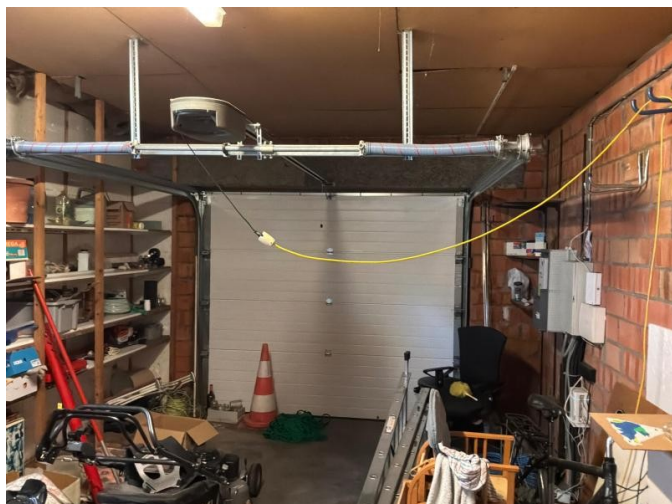
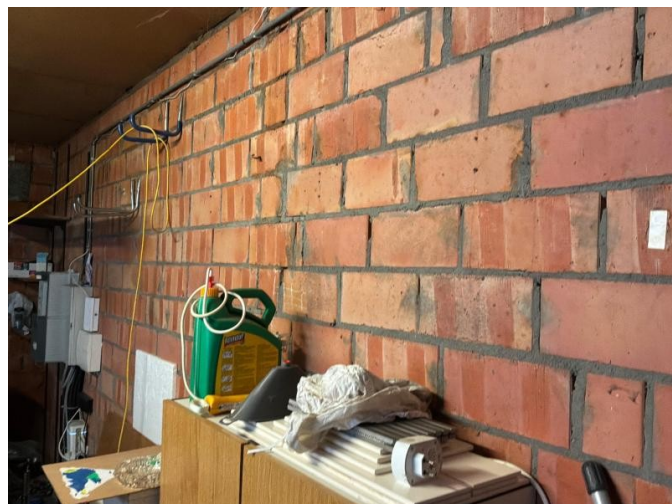
| Fiche 4: (Voorzet)wandafwerking (niet verdacht)..... | 23 |

De (voorzet)wandafwerking bevat geen asbesthoudende materialen volgens visuele vaststelling & expertise. Indien de situatie wijzigt door bv. afbraak of grondige verbouwingswerken, is het aangewezen om bijkomend (destructief) onderzoek uit te voeren (met extra staalnames) op achterliggende/ingesloten materialen zoals zwarte (tegel)lijmlagen.

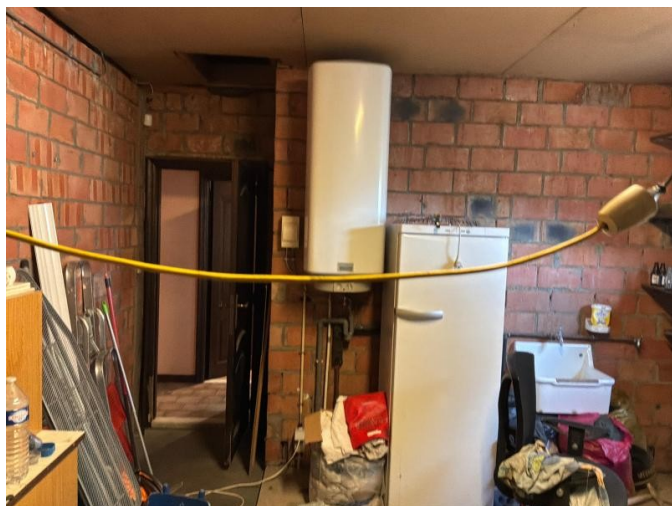
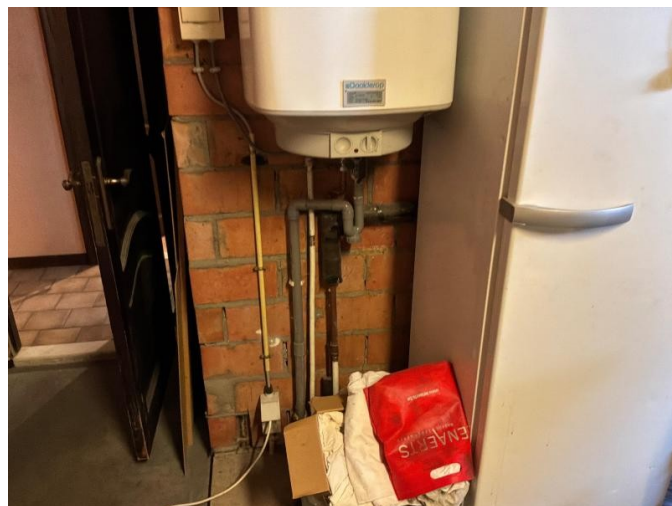
| Fiche 5: SWW Boiler..... | 24 |

De sanitair warmwaterboiler bevat geen asbesthoudende materialen volgens visuele vaststelling & expertise.

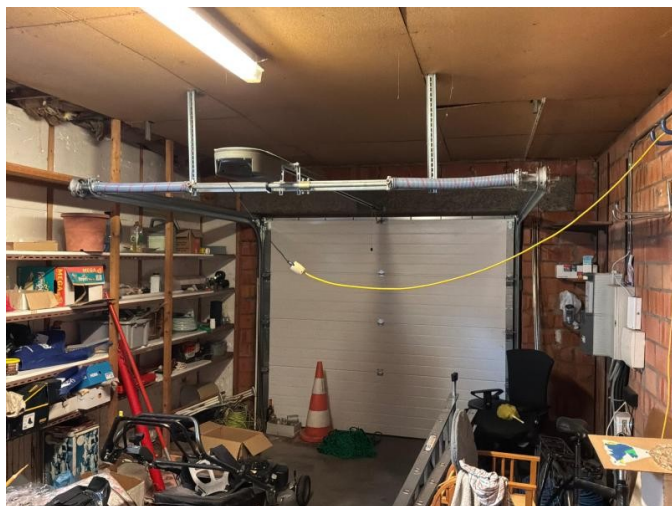
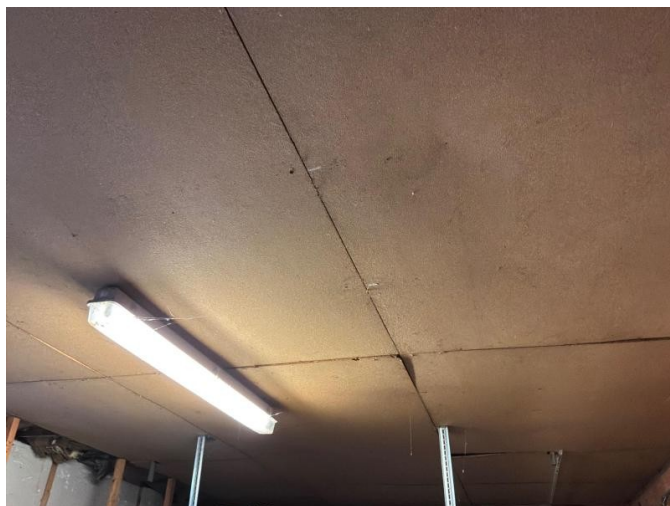
| Fiche 6: (Vals) plafond (niet verdacht)..... | 25 |

De (valse) plafondafwerking bevat geen asbesthoudende materialen volgens visuele vaststelling & expertise. Indien de situatie wijzigt door bv. afbraak of grondige verbouwingswerken, is het aangewezen om bijkomend (destructief) onderzoek uit te voeren (met extra staalnames) op achterliggende/ingesloten materialen.

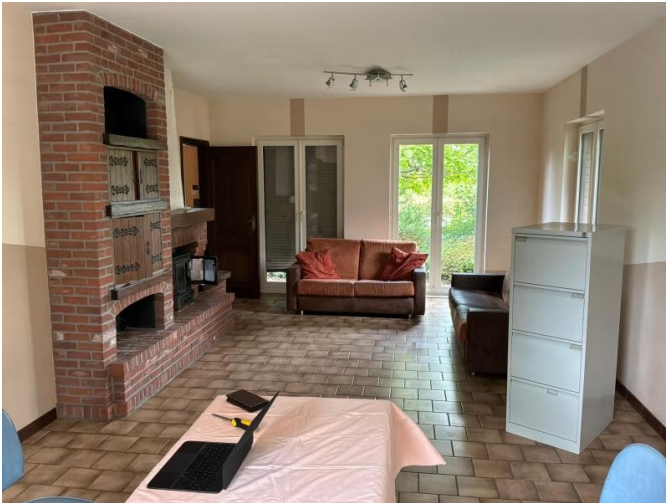
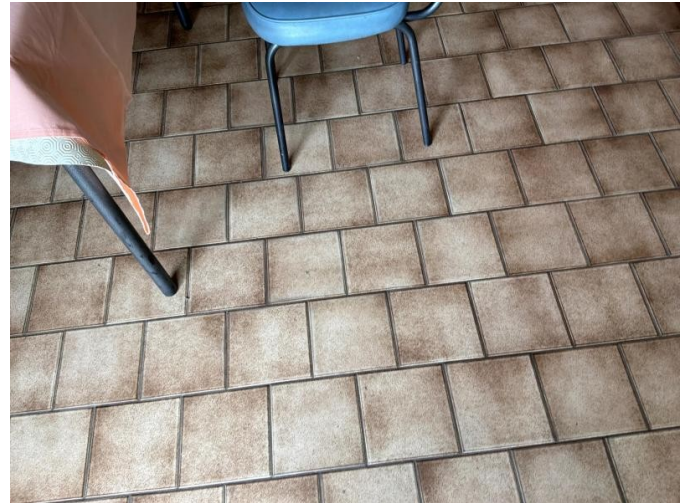
| Fiche 7: Vloerafwerking (niet-asbestverdacht)..... | 26 |

De vloerafwerking bevat geen asbesthoudende materialen volgens visuele vastelling & expertise. Indien de situatie wijzigt door bv afbraak of grondige verbouwingswerken, is het aangewezen om bijkomend (destructief) onderzoek uit te voeren (met extra staalnames) op onderliggende/ingesloten materialen zoals zwarte (tegel)lijmlagen,...

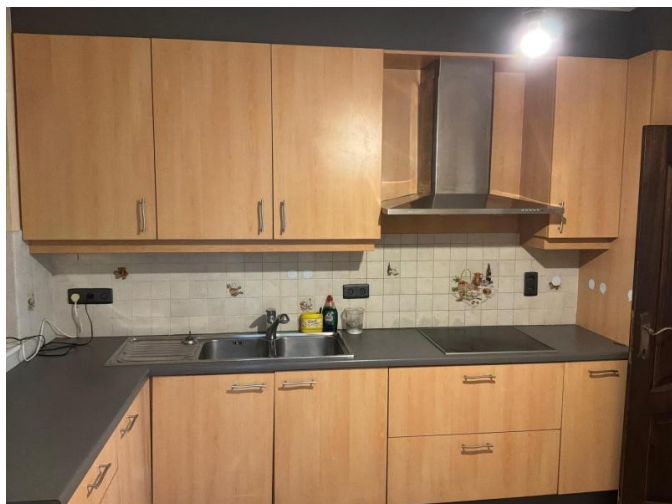
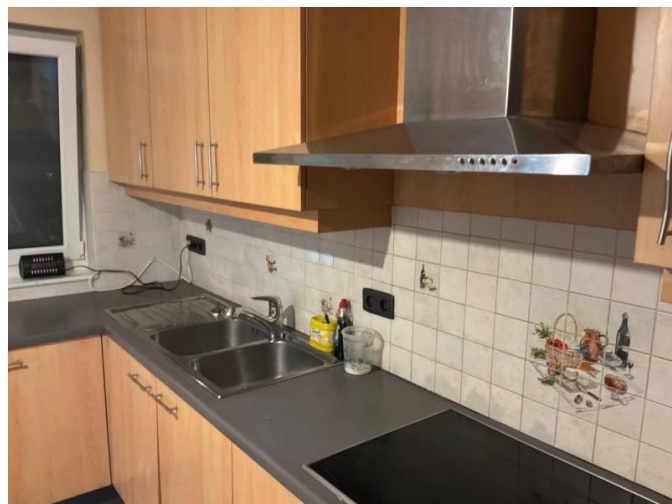
| Fiche 8: Faiencetegels (lijm niet waarneembaar)..... | 27 |

Binnenwanden en/of plafonds afgewerkt met een intacte laag faiencetegels zonder zichtbare beschadigingen. Inspectie van de onderliggende lijmlaag is niet mogelijk zonder uitbreiding naar een destructief onderzoek.

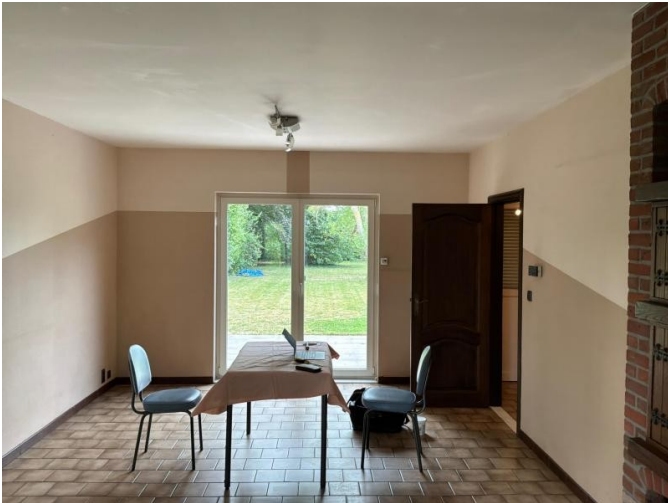
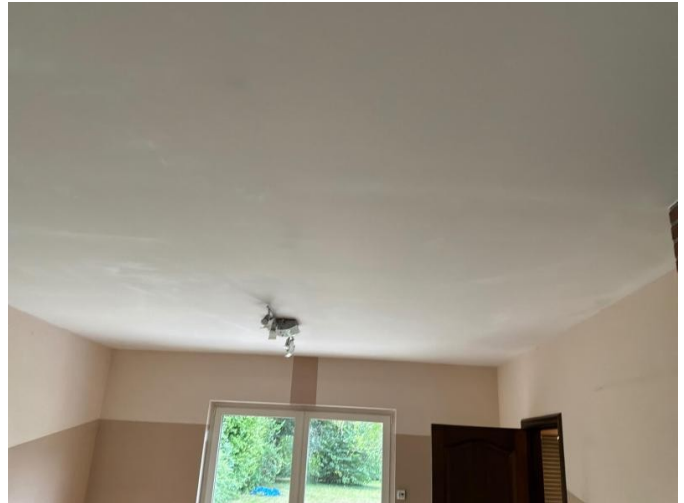
## Fiche 9: Pleisterwerk plafonds

Geen asbest

| # | Type | Referentie | Resultaat |
|---|---|---|---|
| 9.1 | Mengmonster | X2 | Geen asbest |

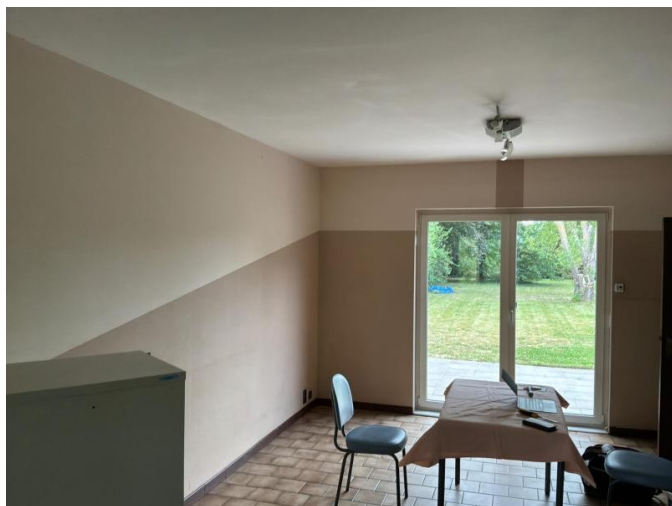
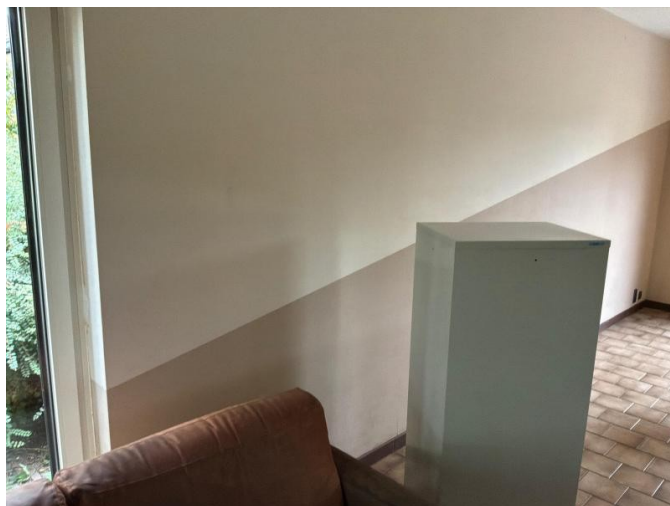
## Fiche 10: Pleisterwerk wanden

Geen asbest

| # | Type | Referentie | Resultaat |
|---|---|---|---|
| 10.1 | Mengmonster | X1 | Geen asbest |

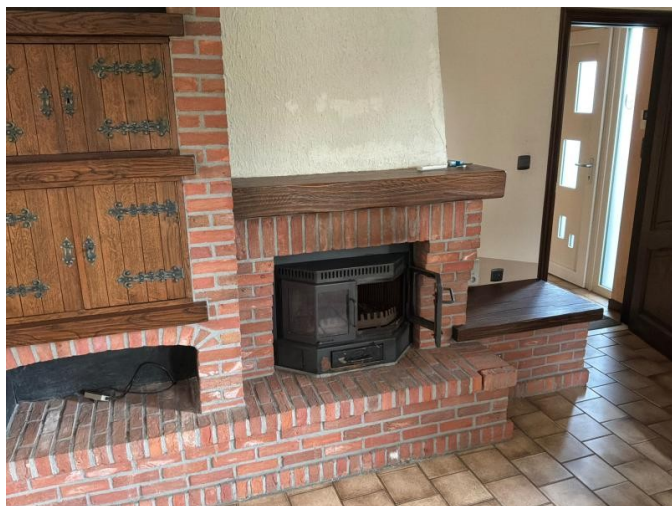
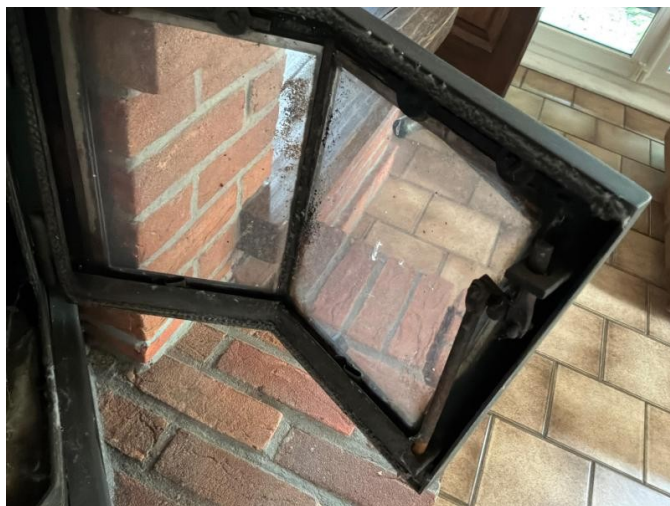
## Fiche 11: Kachelkoord

Geen asbest

| # | Type | Referentie | Resultaat |
|---|---|---|---|
| 11.1 | Puntmonster | P3 | Geen asbest |

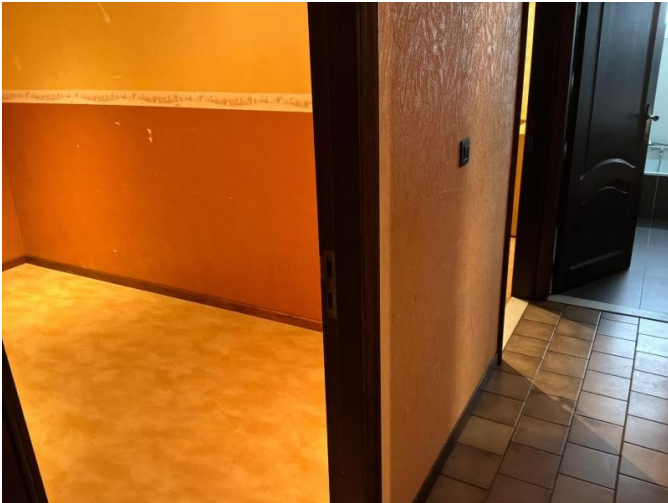
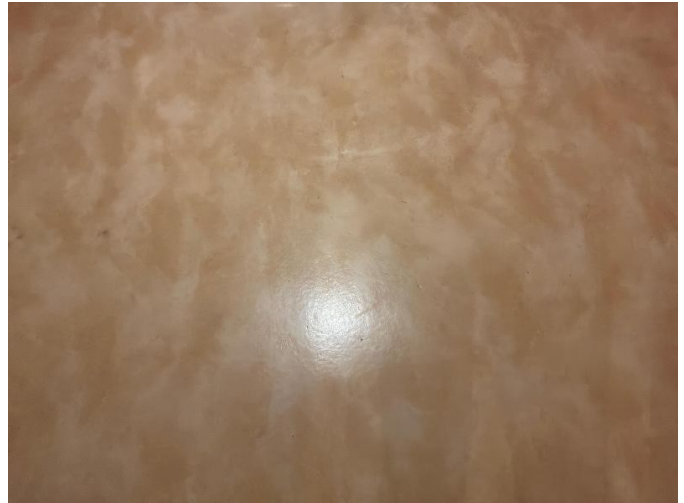
## Fiche 12: Vinyl

Geen asbest

| # | Type | Referentie | Resultaat |
|---|---|---|---|
| 12.1 | Puntmonster | P2 | Geen asbest |

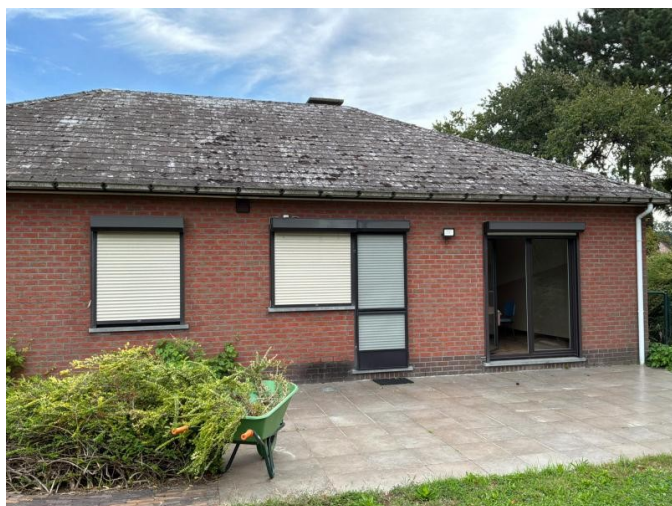
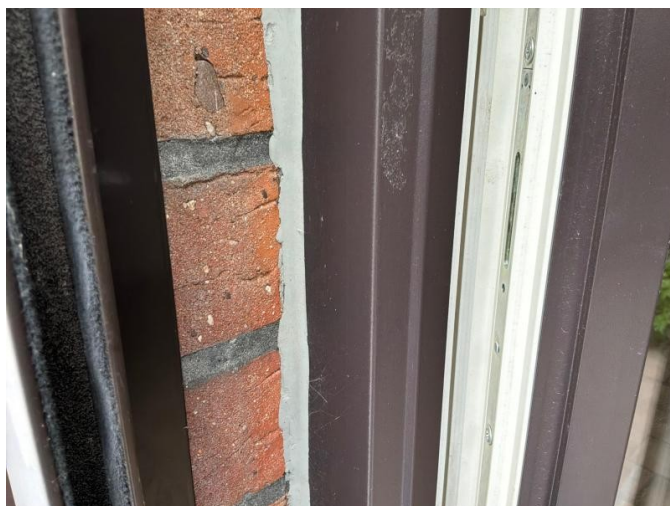
### Fiche 13: Kit aan de ramen (modern siliconen)

| Beschrijving | Notitie | Terug te vinden op plannen |
|---|---|---|
| Fiche 13: Kit aan de ramen (modern siliconen) | De moderne siliconenkit aan de ramen en deuren van de buitenschildelen bevat geen asbesthoudende materialen volgens visuele vaststelling & expertise. Indien de situatie wijzigt door bv. afbraak of grondige verbouwingswerken, is het aangewezen om bijkomend (destructief) onderzoek uit te voeren (met extra staalnames) op achterliggende/ingesloten materialen. | - |

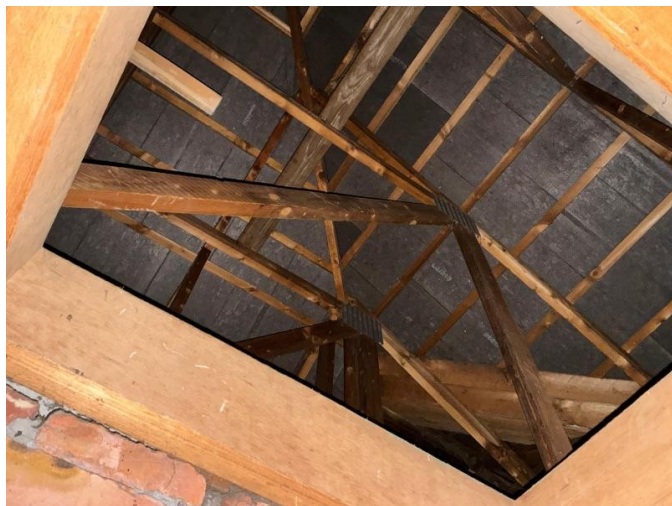
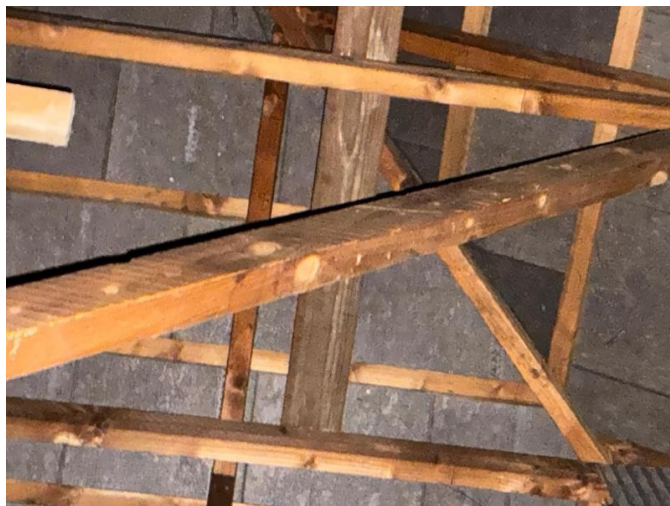
### Fiche 17: Onderdak (niet aanwezig)

| Beschrijving | Notitie | Terug te vinden op plannen |
|---|---|---|
| Fiche 17: Onderdak (niet aanwezig) | Er is geen te onderzoeken onderdak aanwezig op de inspectielocatie. | Plan 1.5: Onderdak plan |
