# Asbestinventarisat attest

Lakeman 53/002, 1840 Londerzeel

Attestnummer : 20260922-000168.000

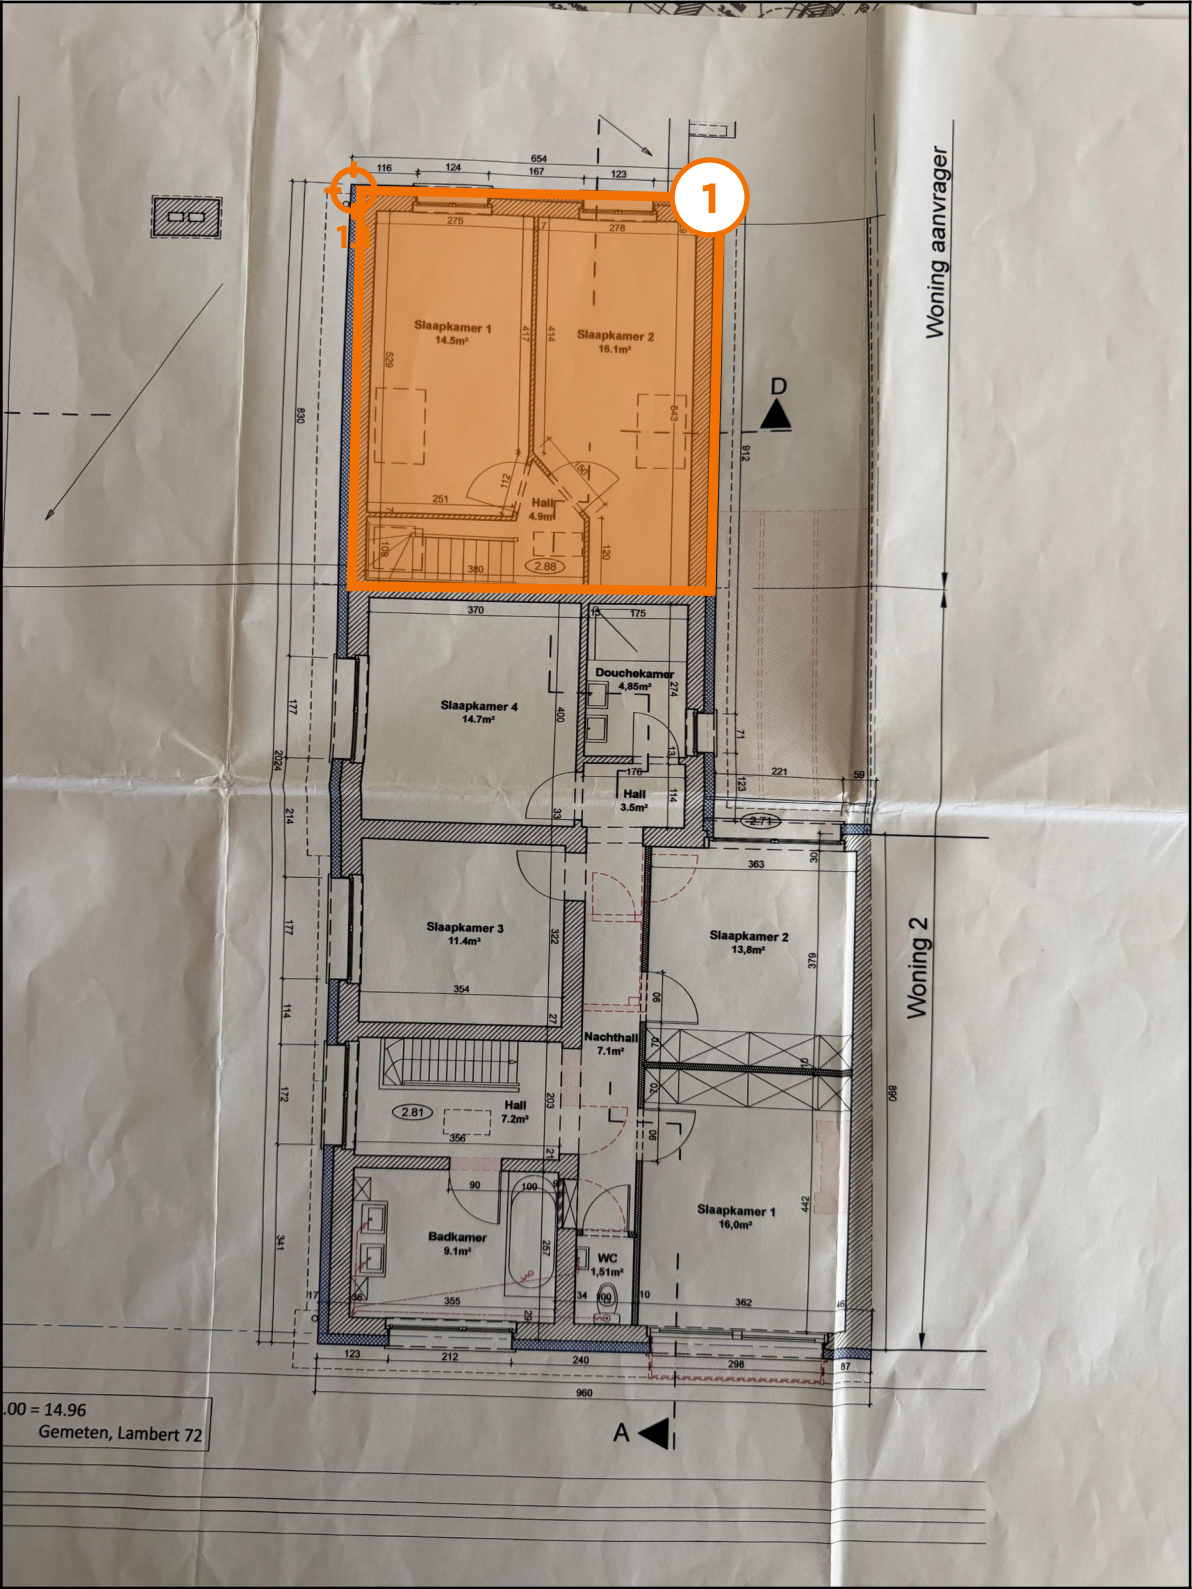
# Plan 1.6: Leien dak

| 1. Dak bestaande uit leien | Asbestmateriaal | <a href="#">Verwijderen</a> |
| 1.1 Code: 140926B3 | Puntmonster | - |

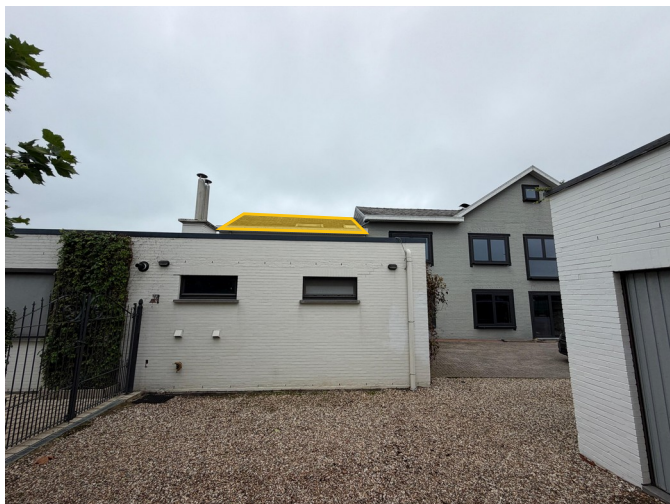
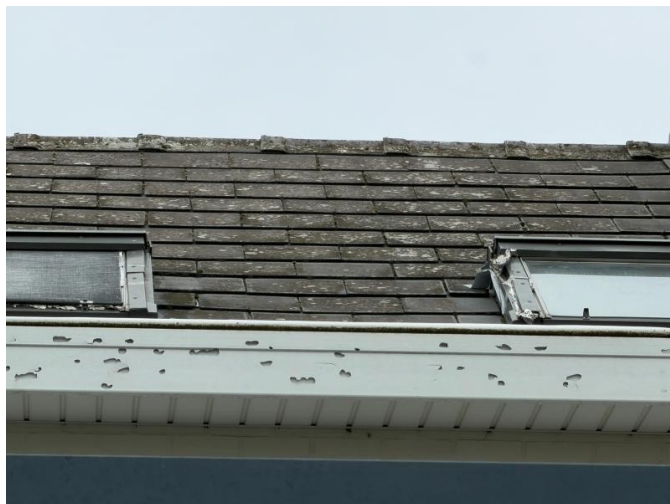
Laag materiaalrisico en/of verlaagde kans op vezelvrijgave

| Gebondenheid | Categorie 1: hechtgebonden in oorsprong |
| Asbestsoort (vezeltype) | Alleen chrysotiel aanwezig |
| Asbestconcentratie | Laag (< 50%) |
| Afschermingsgraad van het gehele materiaal | Geheel of deels vrij aan de buitenlucht, maar geen contact met binnenlucht |
| Toestand van het materiaal | Licht beschadigd, licht verweerd. Intacte calciumsilicaatplaat of materiaal met categorie 3-gebondenheid |

| # | Type | Referentie | Resultaat |
|---|---|---|---|
| 1.1 | Puntmonster | 140926B3 | Chrysotiel |

| Beschrijving | Dak bestaande uit leien |
| Hoeveelheid (oppervlakte - aantal) | <ul style="list-style-type: none"><li>• 32,00 m<sup>2</sup> - 1 stuk</li></ul> |

Het asbestmateriaal valt onder de mijlpaal van 2034.

- Verwijder dit asbestmateriaal zo snel mogelijk. Volg de toestand goed op.
- Hemelwater dat afspoelt van asbestcement daken of gevels kan asbestdeeltjes bevatten. Gebruik het enkel voor gesloten circuits (bv. spoelen toiletten). Reinig na het vervangen van het dak of de gevel de dakgoten en regenwaterput of -ton om asbesthoudend sediment of slib te verwijderen

- Eenvoudige handelingen: mag via doe-het-zelf of door werknemer(s) met opleidingsattest eenvoudige handelingen  
Deze toepassing kan door een aannemer die over een opleidingsattest eenvoudige handelingen beschikt of door een particulier (doe-het-zelf), verwijderd worden indien er geen verhoogd risico op vrijgave van asbestvezels (max. concentratie 0,01 vezels/cm<sup>3</sup> - CODEX Art. VI.3-54) ontstaat en de toepassing voorafgaand wordt gefixeerd/bevochtigd; de individuele elementen zonder machinale werktuigen (boormachine, slijpschijf, hogedrukreiniger,...) en zonder breken of gooien een voor een losgemaakt worden; en ten slotte dubbel en luchtdicht verpakt weggevoerd worden naar een erkend afvalpunt (recyclagepark).

In de zone mogen geen derden en/of minderjarigen aanwezig zijn en moet elke betrokken persoon steeds gepaste persoonlijke beschermingsmiddelen dragen: minimaal een FFP3-mondmasker (EN 149),

wegwerpoverall met kap (minimaal Cat III, type 5/6), wegwerphandschoenen en overschoenen of afspoelbaar schoeisel.

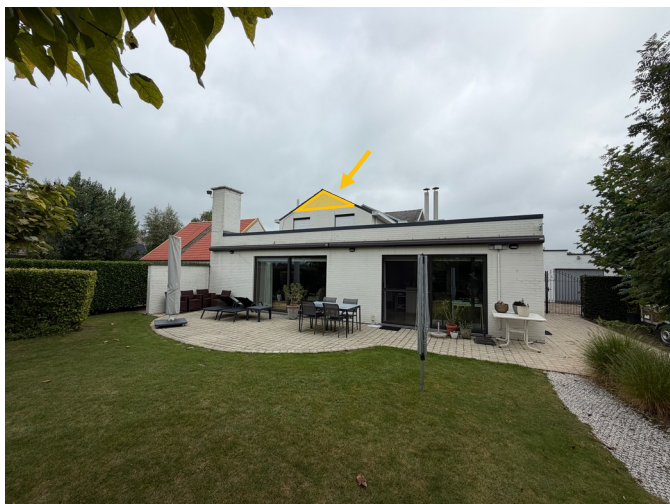
*Situeringsfoto*

**Reden:** Slotvaste toegangspoort, -deur of -luik

**Uitleg van de asbestdeskundige:** Boven de slaapkamers is nog een ruimte onder de nok van het dak. Het luik naar deze ruimte moet gedemonteerd worden om de ruimte te kunnen betreden. Dit behoort niet tot de standaard scope van het onderzoek. Er kan geen uitspraak gedaan worden over toepassingen die zich eventueel nog onder de nok van het dak kunnen bevinden.

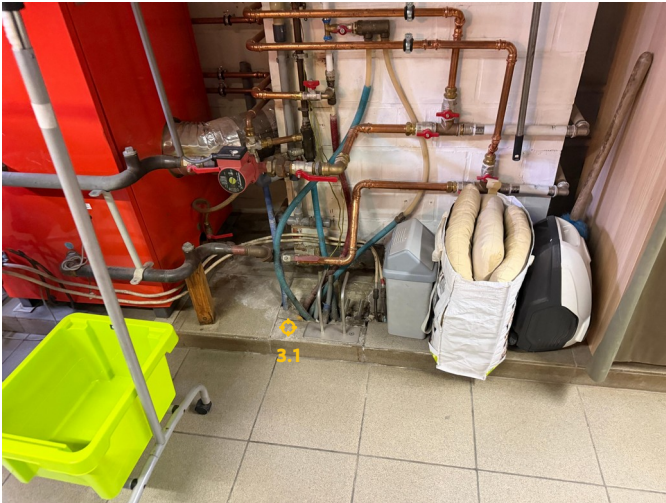
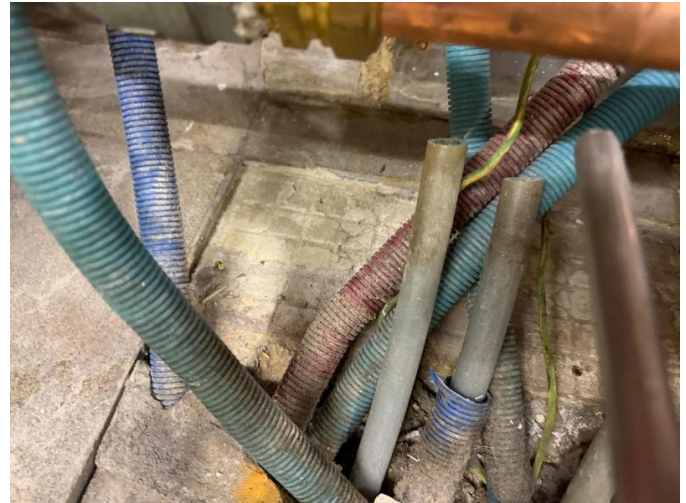
## Fiche 3: Tegellijm (garage)

Geen asbest

| # | Type | Referentie | Resultaat |
|---|---|---|---|
| 3.1 | Mengmonster | 140926B4 | Geen asbest |

| Opmerking | De garagevloer werd voorzien van tegels. Er zijn gevallen bekend waarbij tegellijm vermengd werd met asbest. Er is een tegel beschadigd waar de tegellijm zichtbaar is aan de oppervlakte. Deze werd bemonsterd. |

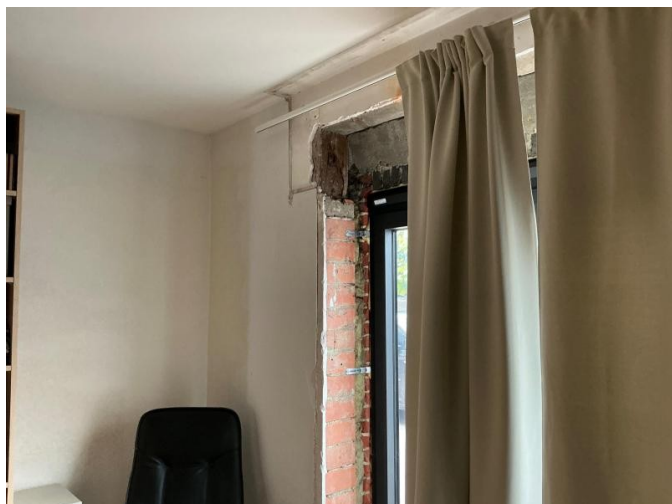
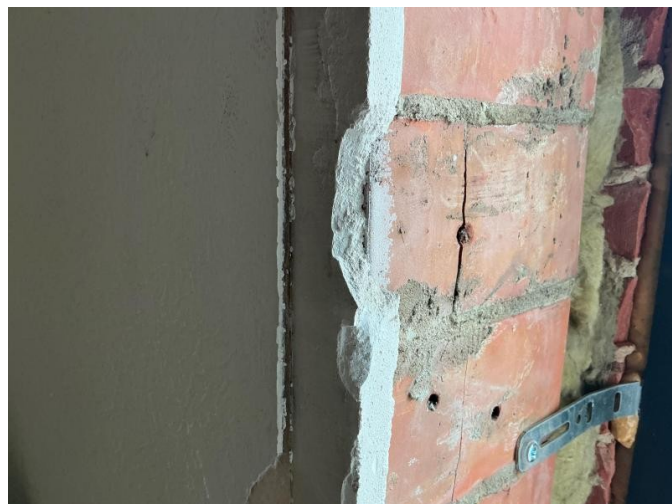
## Fiche 4: Pleisterwerk wanden

Geen asbest

| # | Type | Referentie | Resultaat |
|---|---|---|---|
| 4.1 | Mengmonster | 140926B1 | Geen asbest |

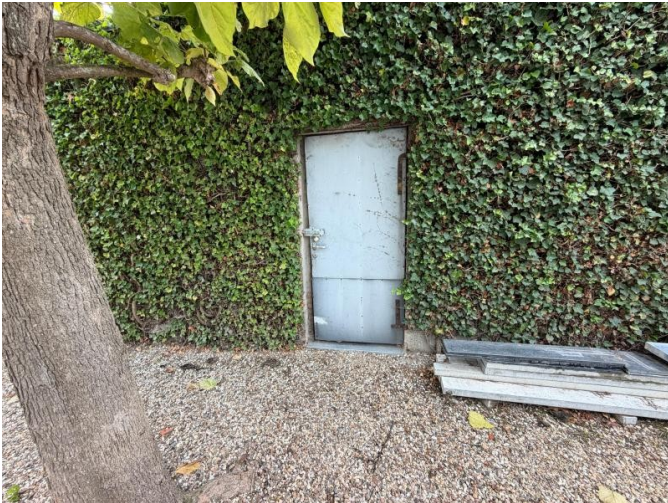
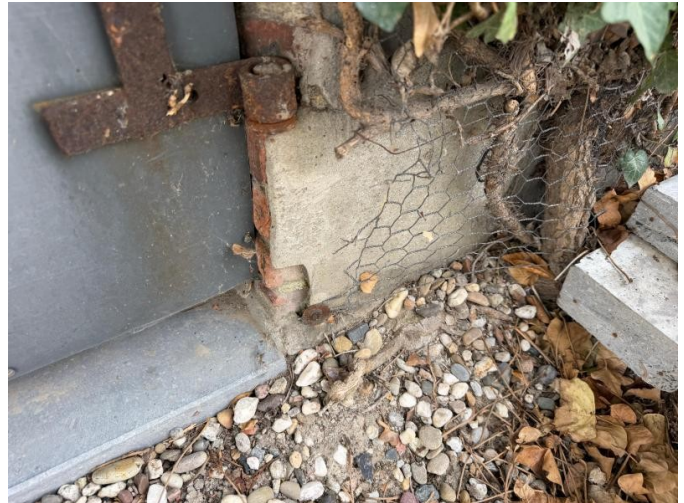
## Fiche 5: Cementen smeerlaag buiten (garage)

Geen asbest

| # | Type | Referentie | Resultaat |
|---|---|---|---|
| 5.1 | Mengmonster | 140926B8 | Geen asbest |

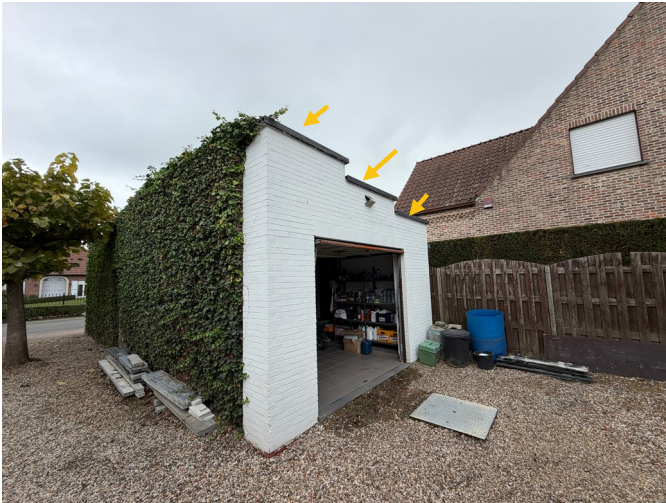
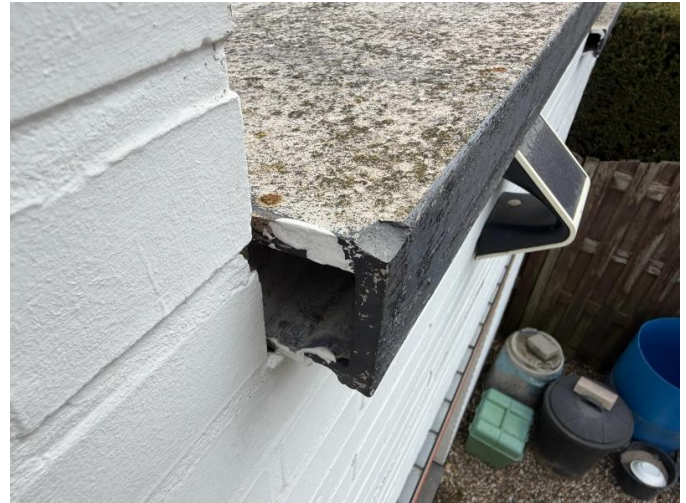
## Fiche 6: Deksteen (garage)

Geen asbest

| # | Type | Referentie | Resultaat |
|---|---|---|---|
| 6.1 | Puntmonster | 140926B6 | Geen asbest |

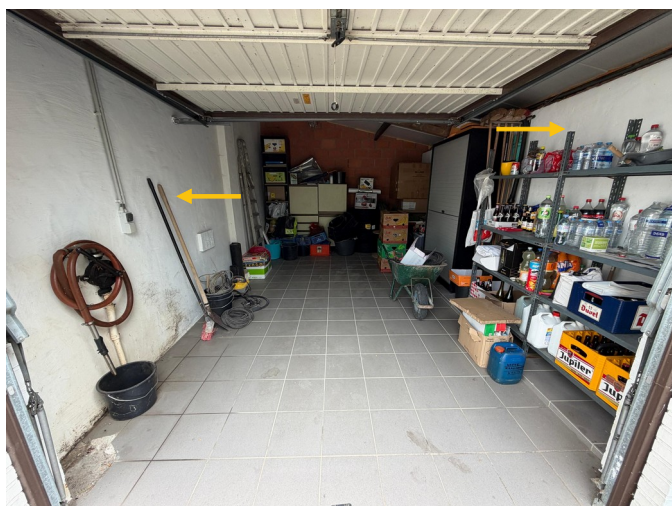
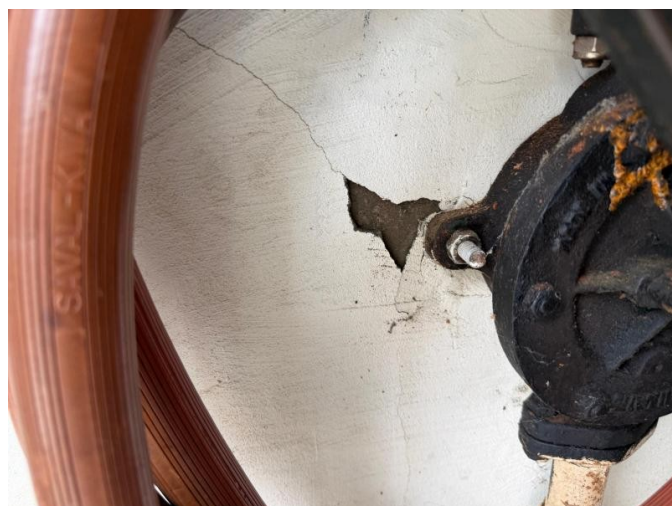
## Fiche 7: Cementen smeerlaag binnen (garage)

Geen asbest

| # | Type | Referentie | Resultaat |
|---|---|---|---|
| 7.1 | Mengmonster | 140926B7 | Geen asbest |

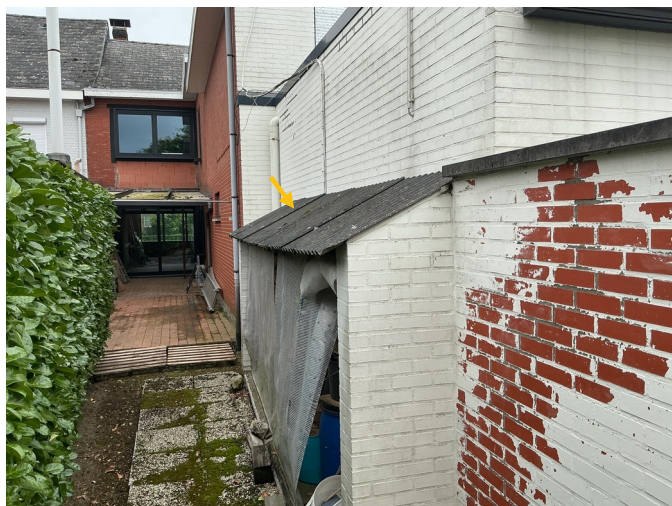
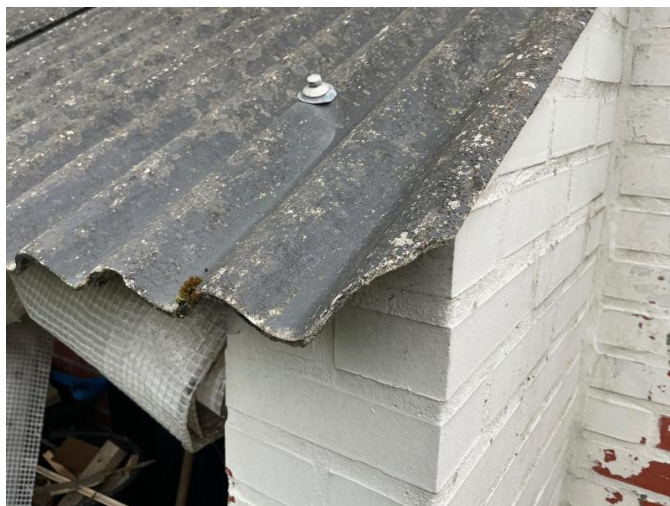
## Fiche 8: Dak bestaande uit golfplaten

Geen asbest

| # | Type | Referentie | Resultaat |
|---|---|---|---|
| 8.1 | Puntmonster | 140926B5 | Geen asbest |

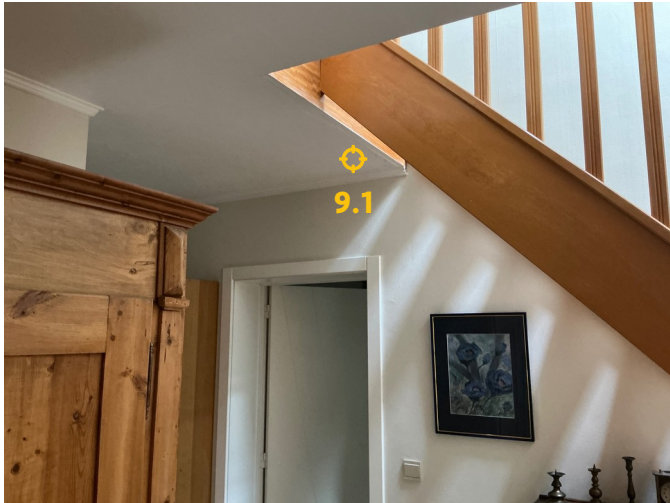
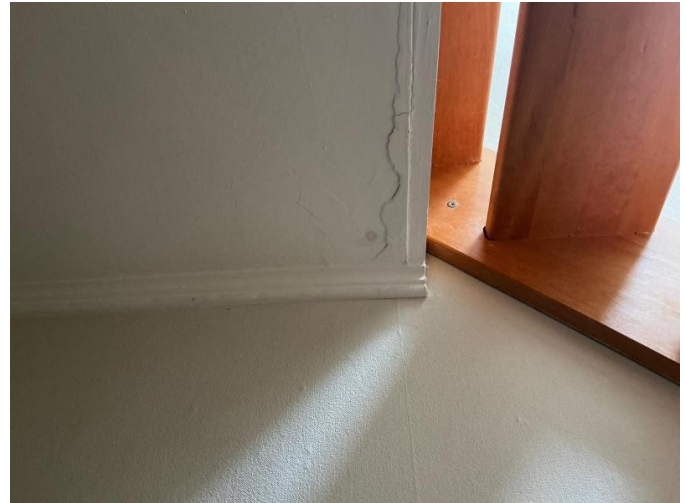
## Fiche 9: Pleisterwerk plafonds

Geen asbest

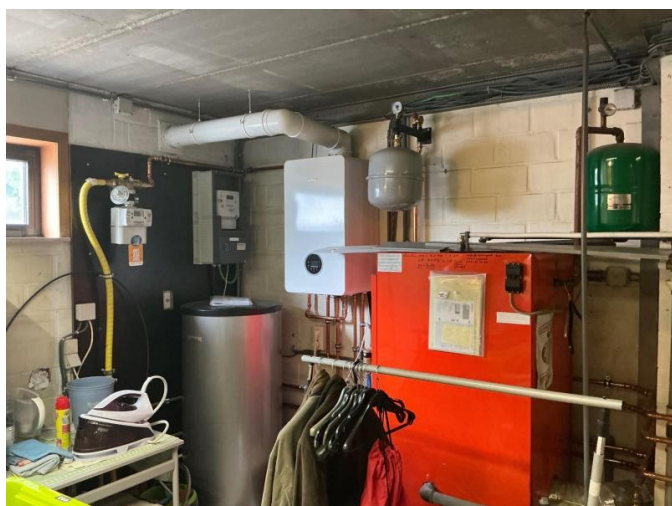
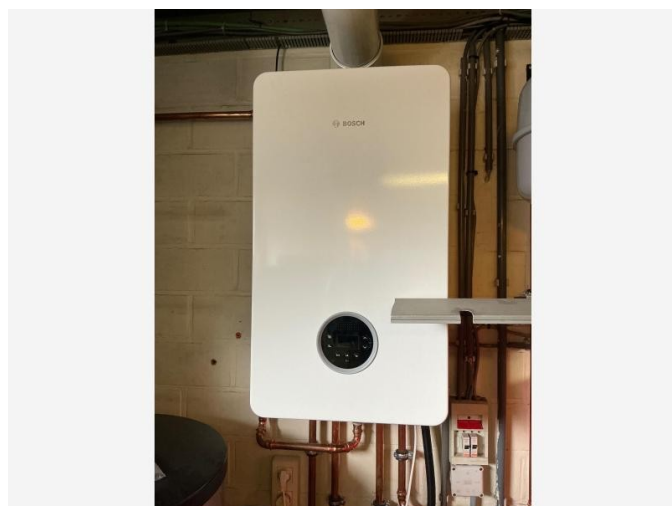
## Fiche 12: CV-ketel (niet verdacht)

| Beschrijving | Notitie | Terug te vinden op plannen |
|---|---|---|
| Fiche 12: CV-ketel (niet verdacht) | De CV-ketel (dichtingen, isolerend materiaal) is niet asbestverdacht. | - |
