# Asbestinventarisatetest

Lakeman 53/001, 1840 Londerzeel

Attestnummer : 20260922-000223.000

Uitgegeven op : 22.09.2026

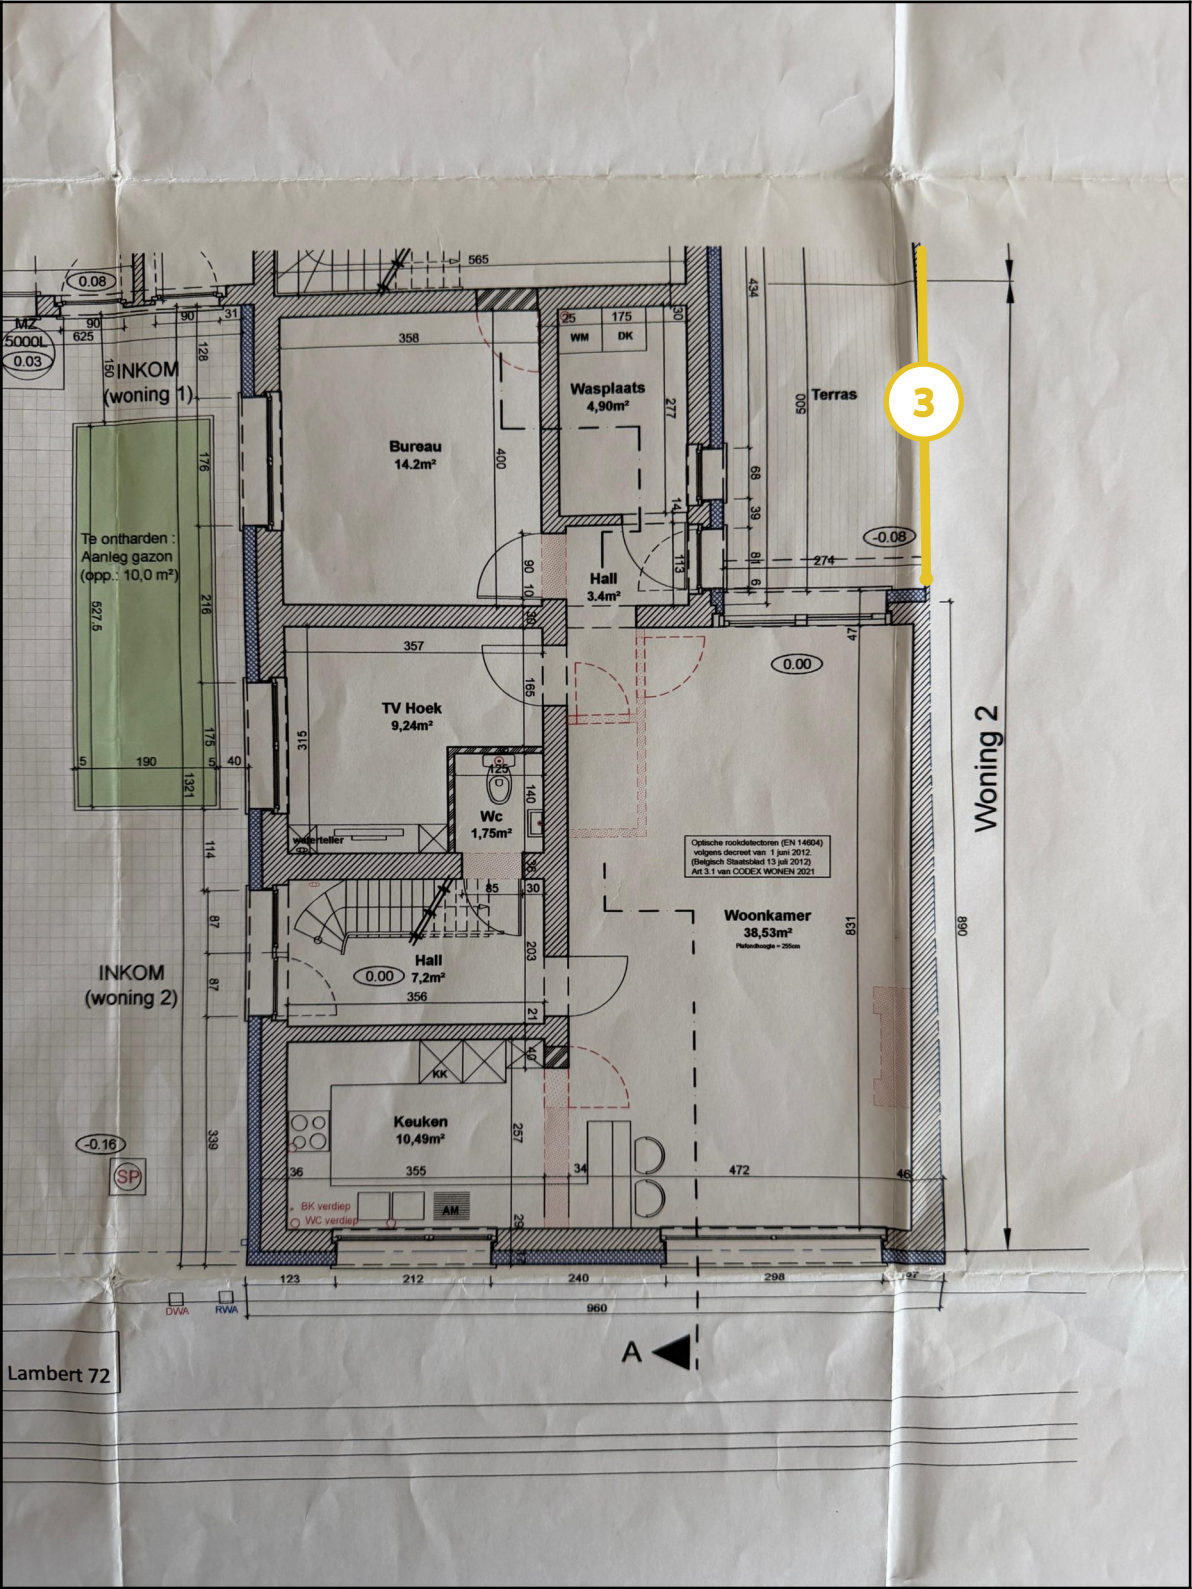
Plan 1.4: 0: dekstenen

| 3. Deksteen (vrijstaande muur) | Asbestmateriaal | Zorgvuldig beheren |

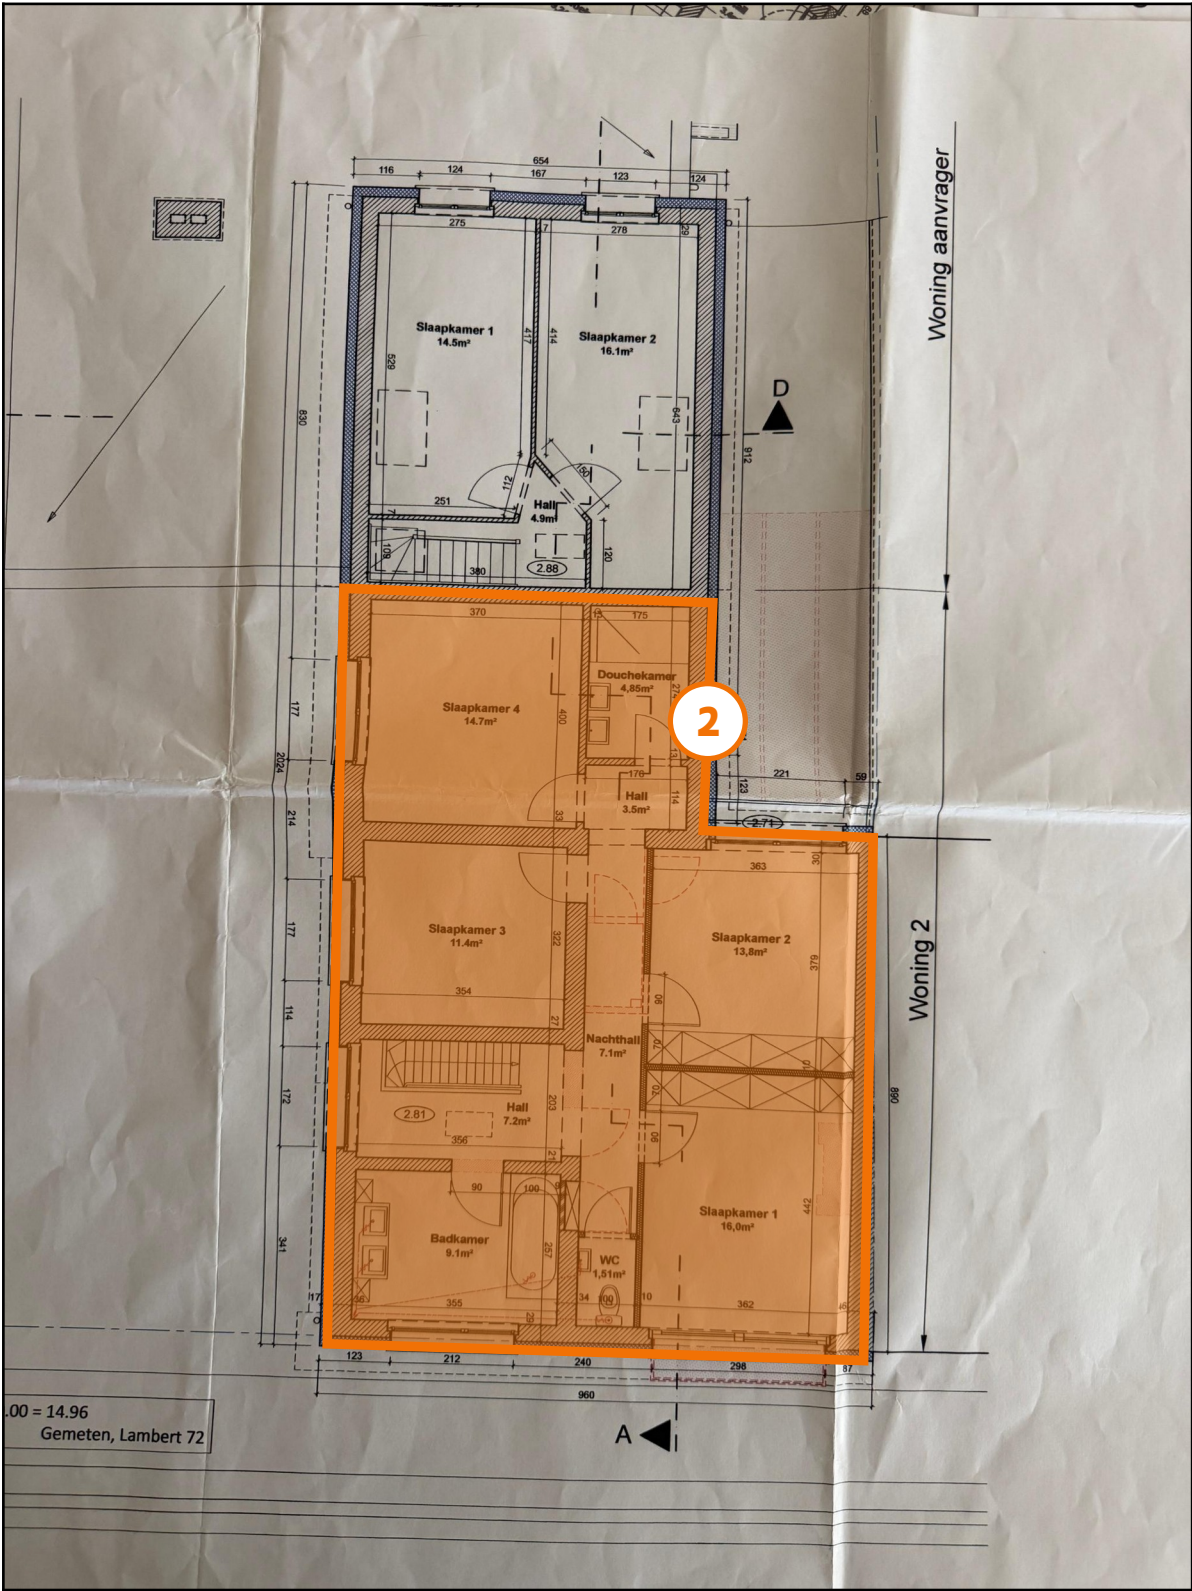
Plan 1.6: Leien dak

| 2. Dak bestaande uit leien | Asbestmateriaal | <a href="#">Verwijderen</a> |

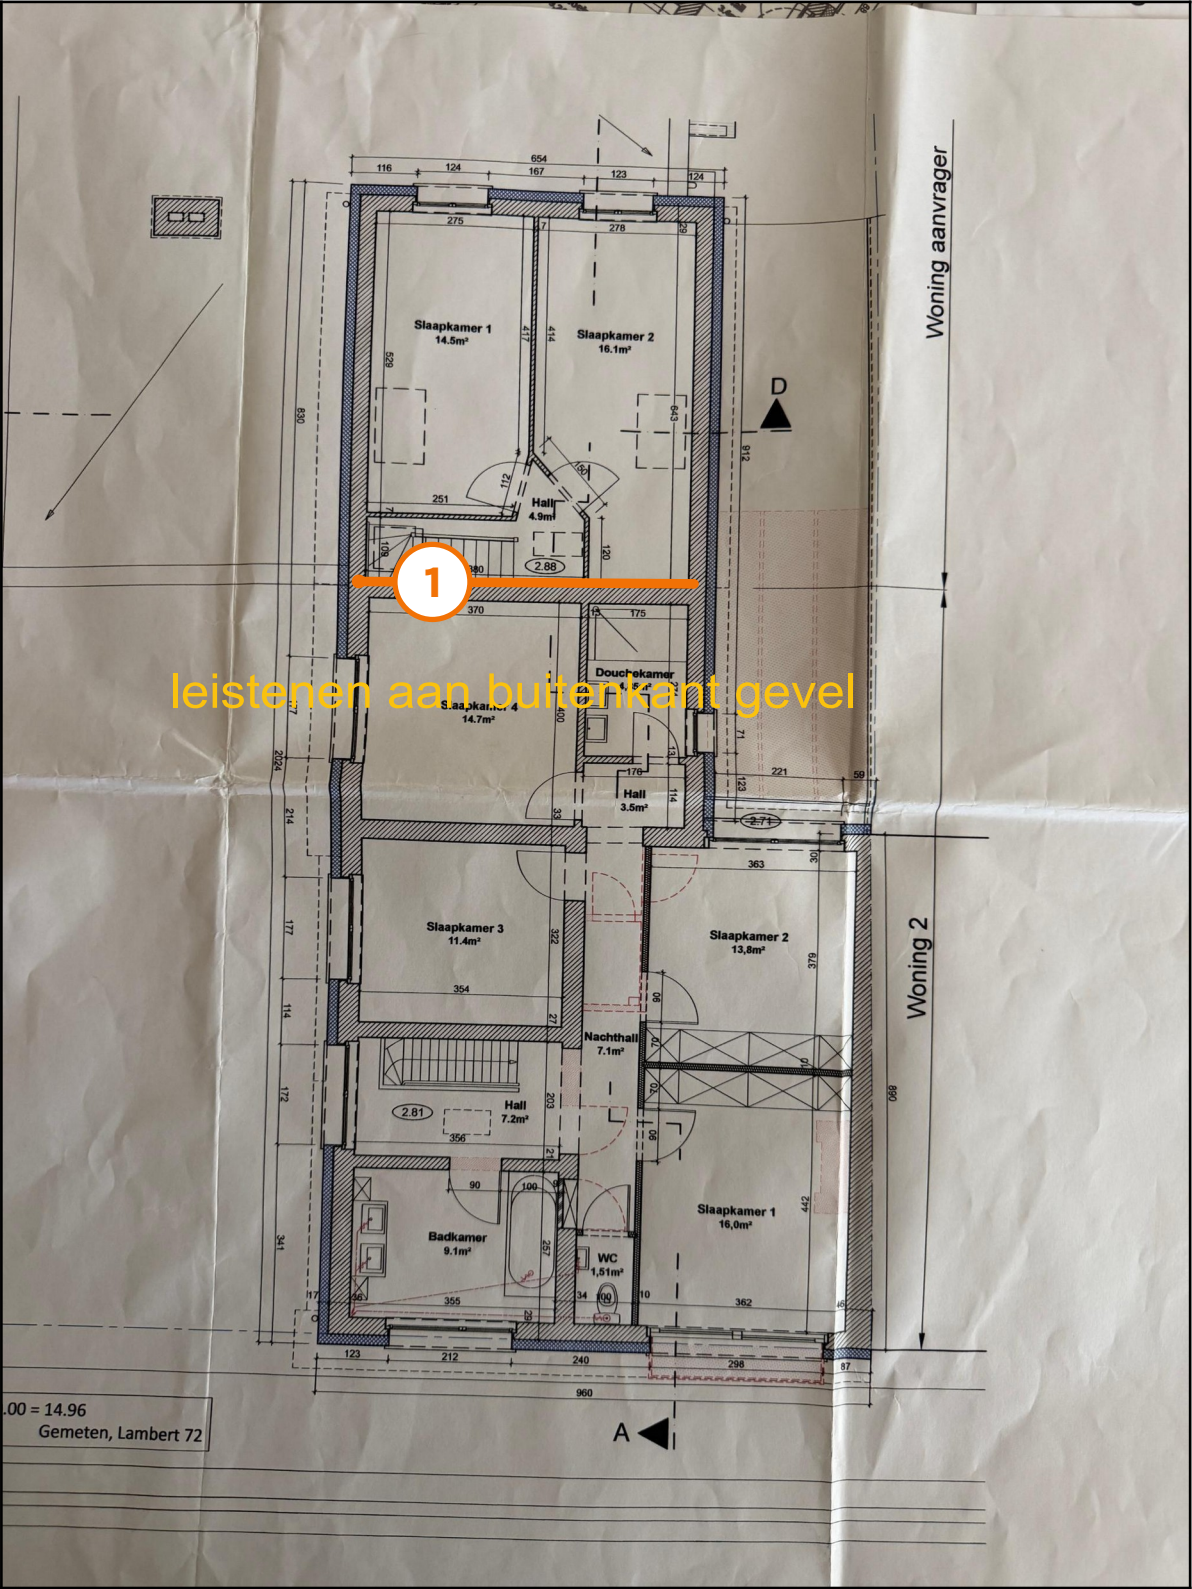
# Plan 1.8: Gevel met leien

| 1. Gevel met leien | Asbestmateriaal | <a href="#">Verwijderen</a> |

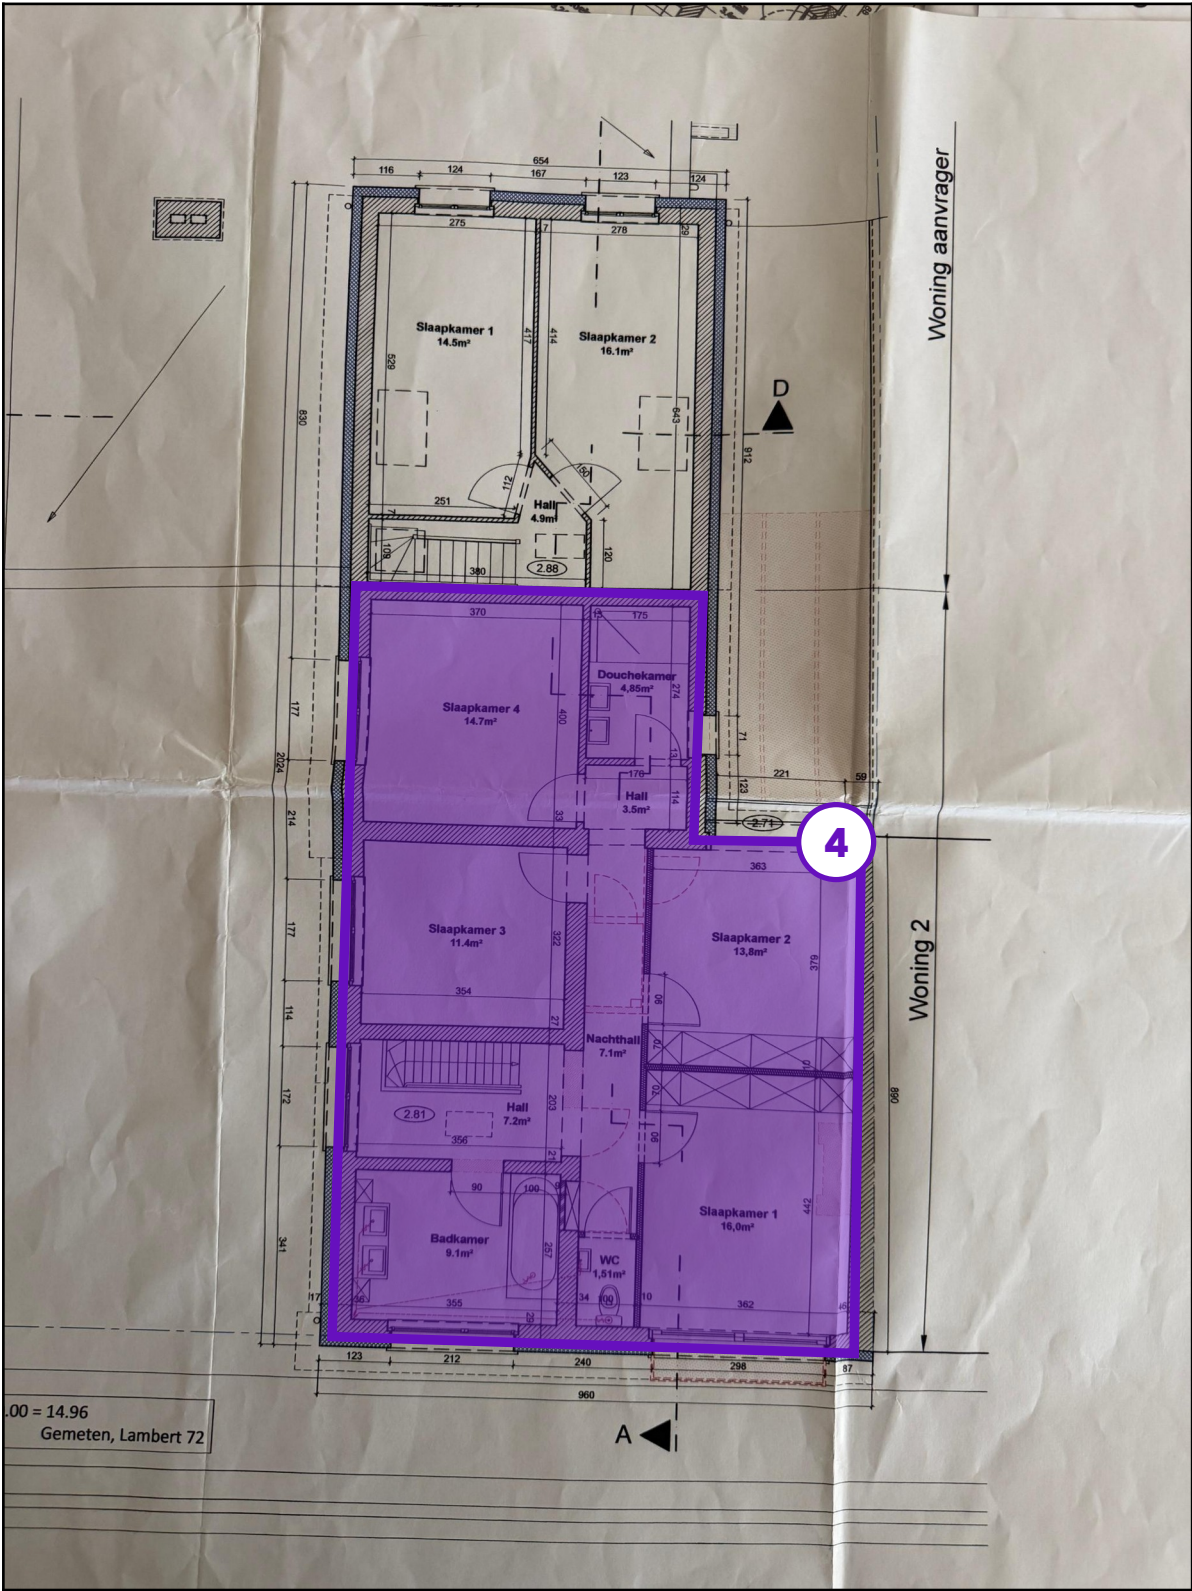
# Plan 1.9: Onderdak

| 4. Onderdak (niet inspecteerbaar) | Beperking | - |

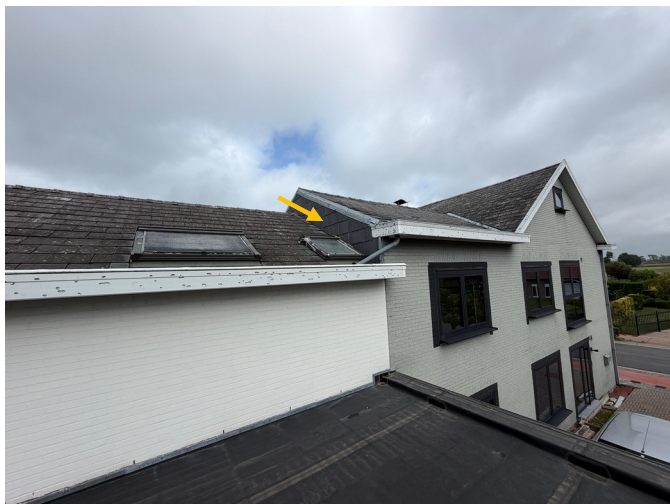
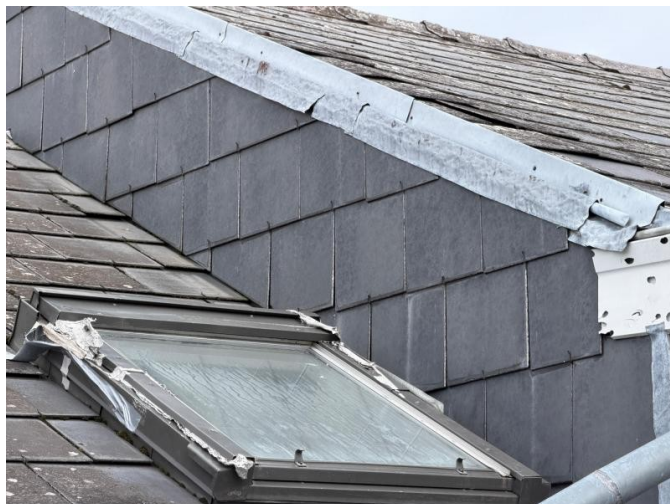
| Eindbeoordeling materiaalarisico | Laag materiaalarisico en/of verlaagde kans op vezelvrijgave |

| Toestand van het materiaal | Licht beschadigd, licht verweerd. Intacte calciumsilicaatplaat of materiaal met categorie 3-gebondenheid |

| Beschrijving | Gevel met leien |
| Asbestmateriaal | Dak- en gevelbekleding - Lei, shingle |
| Hoeveelheid (oppervlakte - aantal) | • 6,00 m <sup>2</sup> - 1 stuk |
| Opmerking | <p>De hoeveelheid is een zo nauwkeurig mogelijke opmeting. Hieraan kunnen evenwel geen rechten worden ontleend.</p> <p>De leien zijn dezelfde als de dakbedekking. Deze werden gecontroleerd dmv staalname op het dak van woning 53 bus 2. Dit is het zelfde dak waarbij de woning achteraf werd opgedeeld in twee aparte woningen met eigen busnummer.</p> |

Het asbestmateriaal valt onder de mijlpaal van 2034.

Verwijderen

- Verwijder dit asbestmateriaal zo snel mogelijk. Volg de toestand goed op.
- Hemelwater dat afspoelt van asbestcement daken of gevels kan asbestdeeltjes bevatten. Gebruik het enkel voor gesloten circuits (bv. spoelen toiletten). Reinig na het vervangen van het dak of de gevel de dakgoten en regenwaterput of -ton om asbesthoudend sediment of slib te verwijderen

- Eenvoudige handelingen: mag via doe-het-zelf of door werknemer(s) met opleidingsattest eenvoudige handelingen  
Deze toepassing kan door een aannemer die over een opleidingsattest eenvoudige handelingen beschikt of door een particulier (doe-het-zelf), verwijderd worden indien er geen verhoogd risico op vrijgave van asbestvezels (max. concentratie 0,01 vezels/cm<sup>3</sup> - CODEX Art. VI.3-54) ontstaat en de toepassing voorafgaand wordt gefixeerd/bevochtigd; de individuele elementen zonder machinale werktuigen (boormachine, slijpschijf, hogedrukreiniger,...) en zonder breken of gooien een voor een losgemaakt worden; en ten slotte dubbel en luchtdicht verpakt weggevoerd worden naar een erkend afvalpunt (recyclagepark).

In de zone mogen geen derden en/of minderjarigen aanwezig zijn en moet elke betrokken persoon steeds gepaste persoonlijke beschermingsmiddelen dragen: minimaal een FFP3-mondmasker (EN 149),

wegwerpoverall met kap (minimaal Cat III, type 5/6), wegwerphandschoenen en overschoenen of afspoelbaar schoeisel.

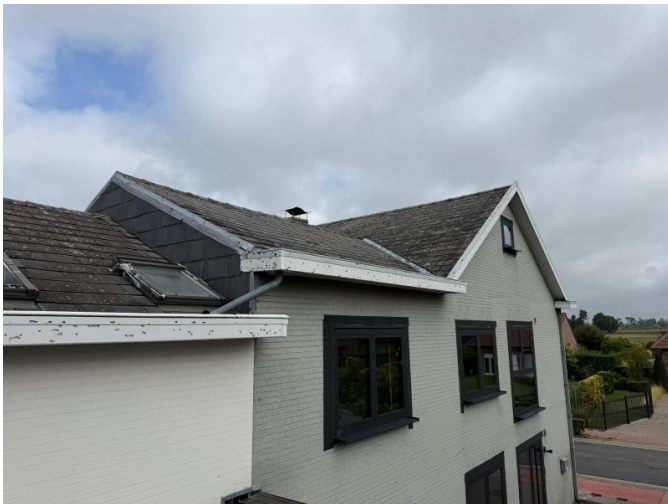
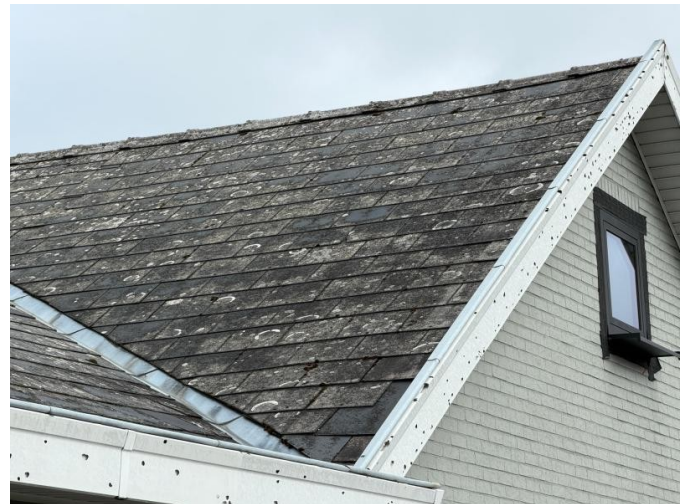
| Eindbeoordeling materiaalrisico | Laag materiaalrisico en/of verlaagde kans op vezelvrijgave |

| Toestand van het materiaal | Licht beschadigd, licht verweerd. Intacte calciumsilicaatplaat of materiaal met categorie 3-gebondenheid |

| Beschrijving | Dak bestaande uit leien |
| Asbestmateriaal | Dak- en gevelbekleding - Lei, shingle |
| Hoeveelheid (oppervlakte - aantal) | • 120,00 m <sup>2</sup> - 1 stuk |

Het asbestmateriaal valt onder de mijlpaal van 2034.

Verwijderen

- Zorg voor een veilig beheer. Vermijd het beschadigen van het asbestmateriaal. Controleer de toestand jaarlijks op wijzigingen.
- Hemelwater dat afspoelt van asbestcement daken of gevels kan asbestdeeltjes bevatten. Gebruik het enkel voor gesloten circuits (bv. spoelen toiletten). Reinig na het vervangen van het dak of de gevel de dakgoten en regenwaterput of -ton om asbesthoudend sediment of slib te verwijderen

- Eenvoudige handelingen: mag via doe-het-zelf of door werknemer(s) met opleidingsattest eenvoudige handelingen  
De leien mogen worden weggenomen door een dakwerker/aannemer. Vraag steeds naar een attest van de opleiding 'eenvoudige handelingen' waaruit blijkt dat de aannemer de asbesthoudende toepassing mag verwijderen. Vraag ook naar een bewijs dat het asbesthoudende afval correct werd afgevoerd.

Indien het gaat over een kleine hoeveelheid leien mogen deze ook zelf worden verwijderd. Bij verwijdering door doe-het-zelf moet men dit afval dubbel en luchtdicht verpakt aandienen bij het gemeentelijk recyclagepark. Men raadpleegt best op voorhand de voorwaarden van het recyclagepark. Zorg in dit geval dat de leien zonder ze te beschadigen stuk voor stuk worden losgemaakt. Maak de leien nat, dit voorkomt

Draag steeds de nodige beschermingsmiddelen (stofmasker FFP3; wegwerpoverall CAT III type 5/6; wegwerphandschoenen en afspoelbaar schoeisel).

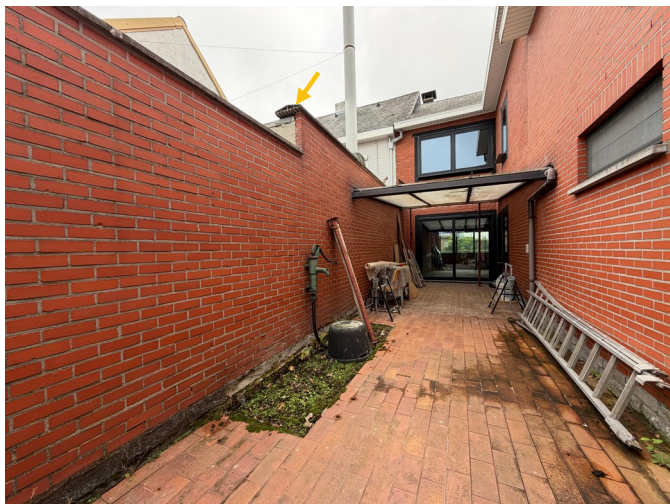
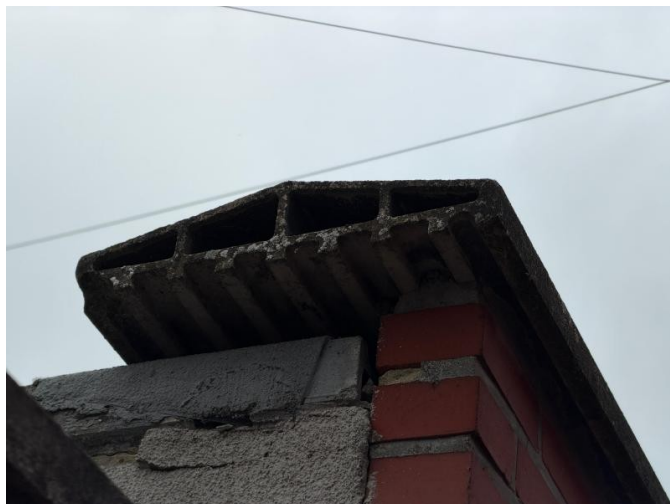
| Eindbeoordeling materiaalrisico | Laag materiaalrisico en/of verlaagde kans op vezelvrijgave |

| Asbestsoort (vezeltype) | Crocidoliet aanwezig |
| Toestand van het materiaal | Licht beschadigd, licht verweerd. Intacte calciumsilicaatplaat of materiaal met categorie 3-gebondenheid |

| Beschrijving | Deksteen (vrijstaande muur) |
| Asbestmateriaal | Deksteen, muurkap - Hol |
| Identificatiemethode | <p>De asbestdeskundige beoordeelt het materiaal als asbestverdacht en dus asbesthoudend, en dit zonder monstername.</p> <p>Motivatie: Er is een onderzoeksbeperking die monstername verhindert; De ruimte of het materiaal bevindt zich hoger dan 3,5 meter vanaf een vaste ondergrond.</p> |
| Opmerking | <p>Betaft de dekstenen die op een vrijstaande scheidingsmuur liggen. Gezien de hoogte kon geen staal genomen worden van de dekstenen. De dekstenen blijven asbestverdacht tot staalname zou aantonen dat er geen asbest in de dekstenen zit.</p> |

Het asbestmateriaal valt onder de mijlpaal van 2040.

Zorgvuldig beheren

- Zorg voor een veilig beheer. Vermijd het beschadigen van het asbestmateriaal. Controleer de toestand jaarlijks op wijzigingen.
- Voer bijkomende staalname(s) uit.

- Eenvoudige handelingen: mag via doe-het-zelf of door werknemer(s) met opleidingsattest eenvoudige handelingen  
De dekstenen mogen zelf worden verwijderd, op voorwaarde dat deze kunnen worden weggenomen zonder ze te beschadigen. Bij verwijdering door doe-het-zelf moet men dit afval dubbel en luchtdicht verpakt aandienen bij het gemeentelijk recyclagepark. Men raadpleegt best op voorhand de voorwaarden van het recyclagepark.

Maak de deksteen voorzichtig los door alles er rond los te maken zonder de deksteen zelf te beschadigen.

Maak de deksteen goed nat alvorens deze te verwijderen. Dit voorkomt stofvorming.

Draag steeds de nodige beschermingsmiddelen (stofmasker FFP3; wegwerpoverall CAT III type 5/6; wegwerphandschoenen en afspoelbaar schoeisel).

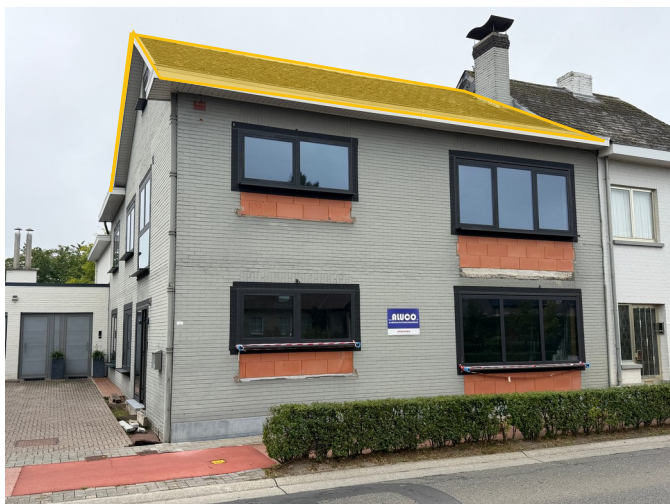
Situeringsfoto

**Reden:** Destructief onderzoek nodig

**Uitleg van de asbestdeskundige:** Het is niet duidelijk in hoeverre er nog een (asbesthoudend) onderdak aanwezig is onder het leien dak. Langs de buitenkant zijn de leien vastgenageld. Deze kunnen niet makkelijk worden weggenomen zonder demontage van het dak. Aan de binnenkant werd het dak geïsoleerd met harde PIR-platen. Alles werd opgespoten met PUR-schuim. Enkel door het wegnemen van de PIR-platen (destructief onderzoek) kan achterhaald worden of er een onderdak zit onder het leien dak. Verder onderzoek is aangewezen.

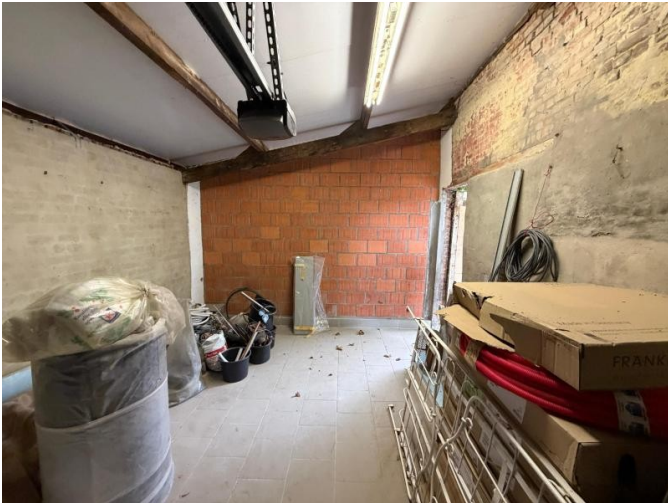
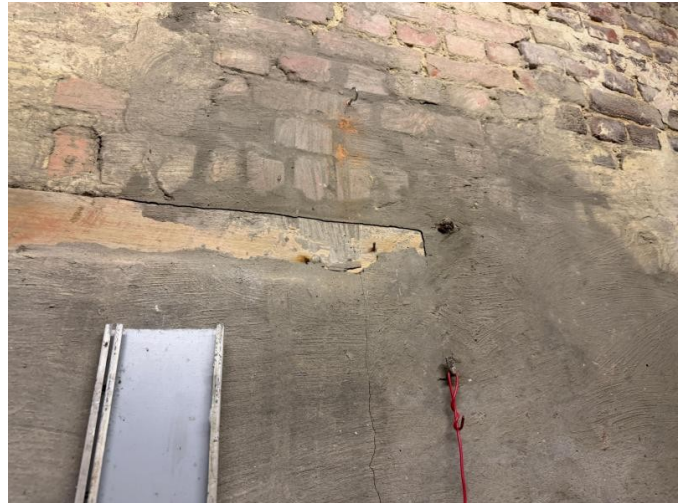
## Fiche 5: Cementen smeerlaag binnen (garage)

Geen asbest

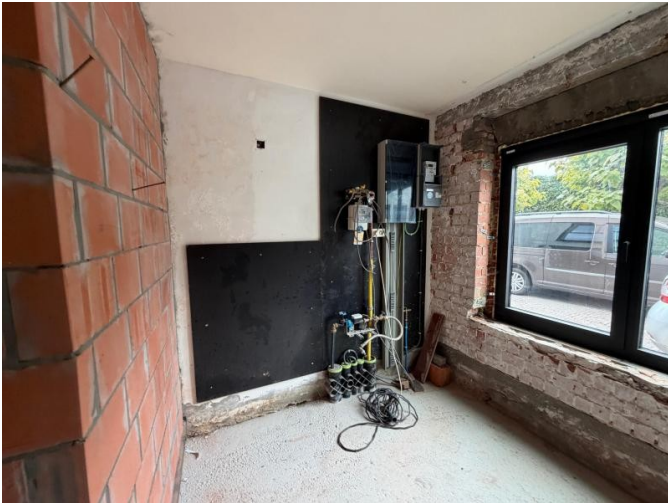
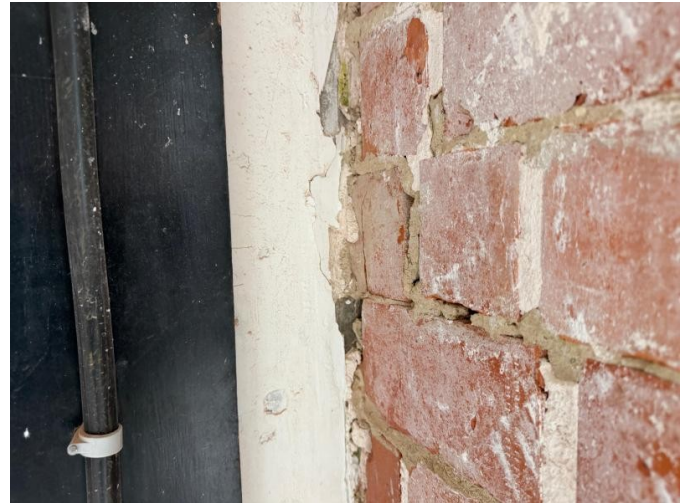
## Fiche 6: Pleisterwerk wanden

Geen asbest

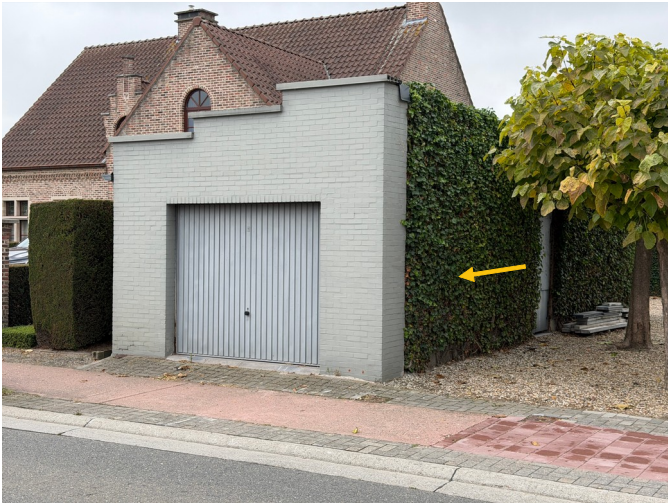
## Fiche 7: Cementen smeerlaag buiten (garage)

Geen asbest

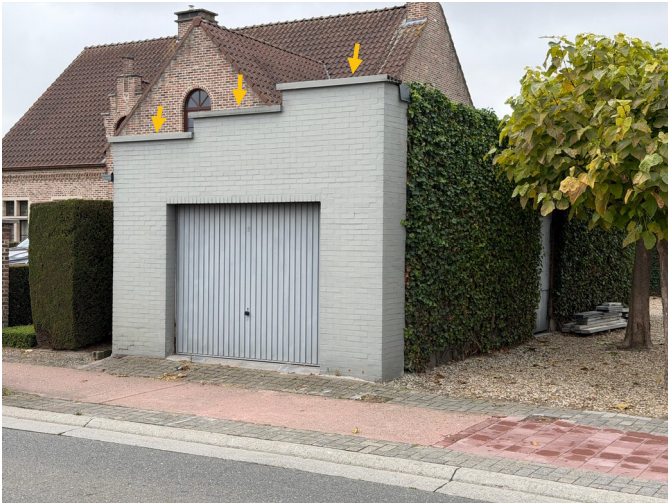
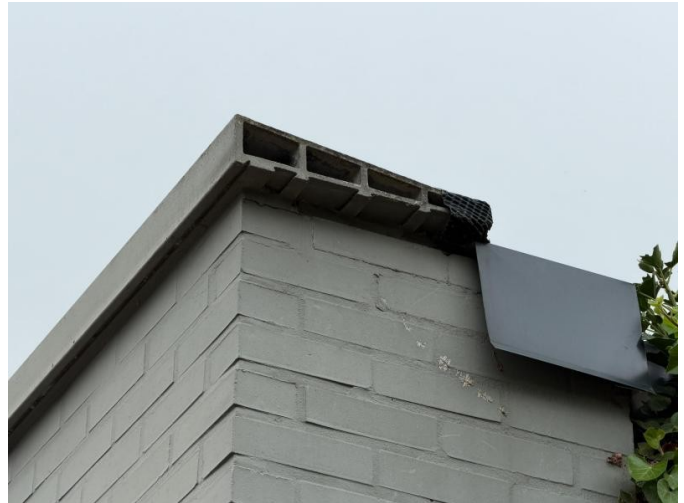
## Fiche 8: Deksteen (garage)

Geen asbest

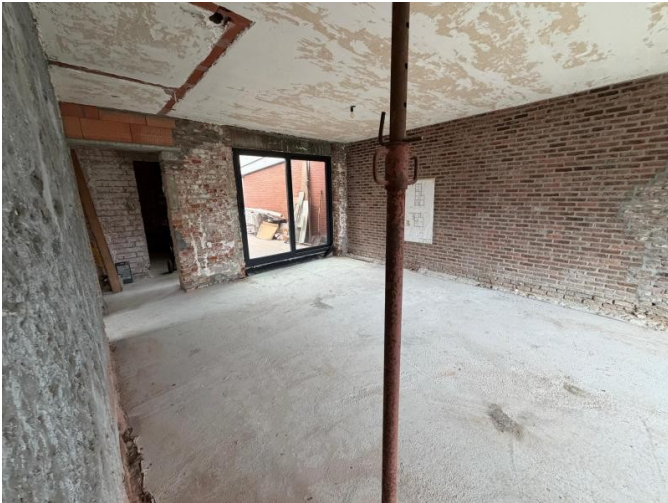
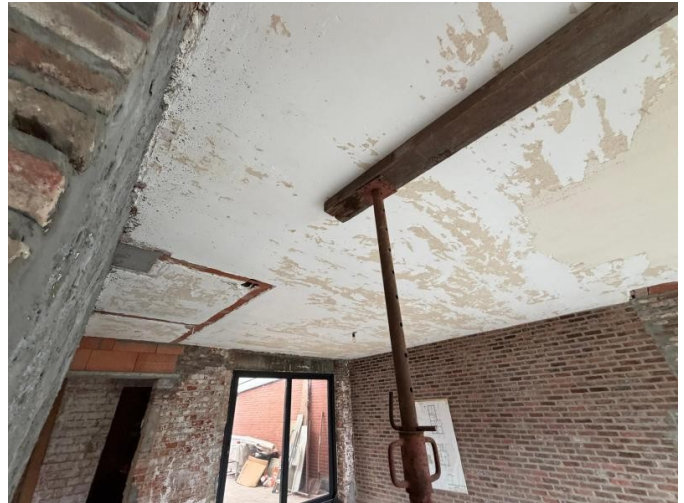
## Fiche 9: Pleisterwerk plafonds

Geen asbest

| Opmerking | De woning werd recentelijk opgedeeld in twee busnummers. Bij bus 2 werden stalen genomen conform het inspectieprotocol. Hieruit bleek dat het pleisterwerk geen asbest bevat. |

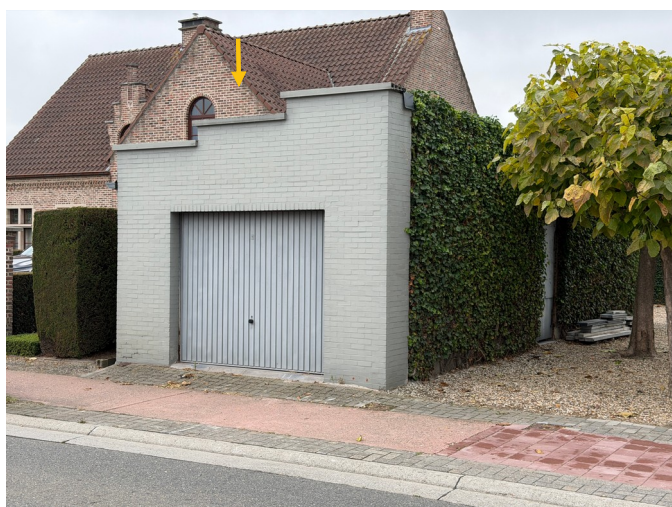
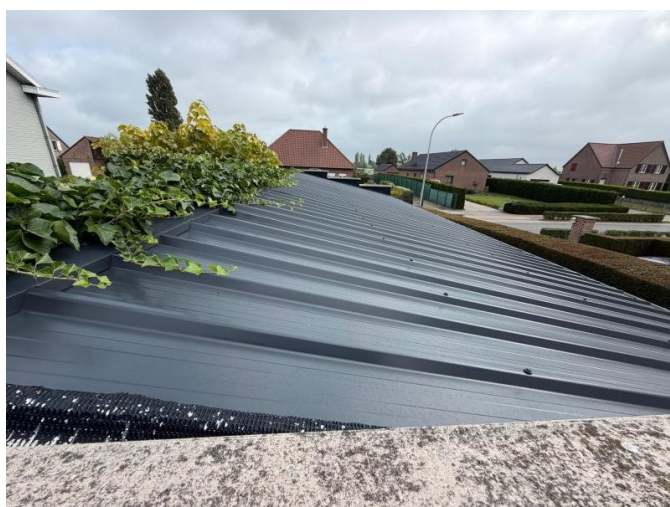
### Fiche 12: Dakbedekking bestaande uit stalen/metalen platen

| Beschrijving | Notitie | Terug te vinden op plannen |
|---|---|---|
| Fiche 12: Dakbedekking bestaande uit stalen/metalen platen | De dakbedekking is niet-asbestverdacht. | Plan 2.4: Garage: dak |
