# Asbestinventarisatetest

Blauwenhoek 25, 1840 Londerzeel

Attestnummer : 20261020-000229.000

Uitgegeven op : 20.10.2026

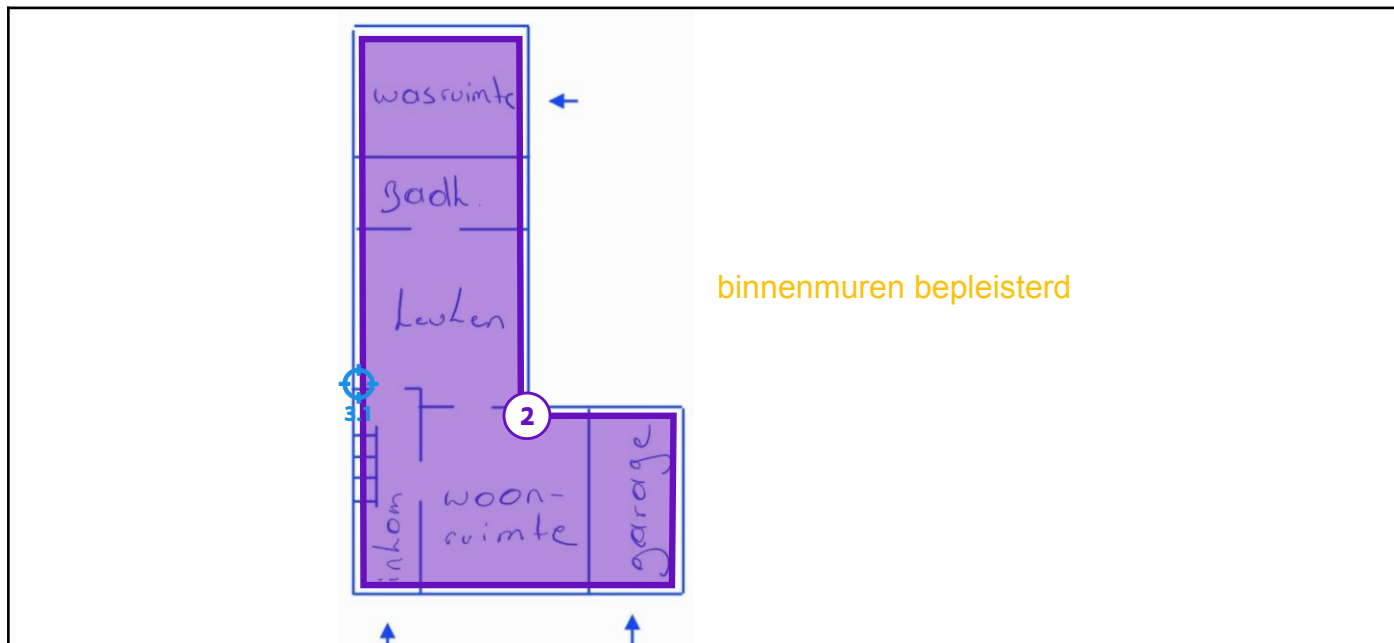
## Plan 1.2: Gelijkvloers

| Beschrijving | Type | Actie |
|---|---|---|
| 2. Plafonds uit niet asbestverdacht materiaal | Advies | - |
| 3. Pleisterwerk wanden | Geen asbest | - |
| 3.1 Code: SN01 | Mengmonster | - |

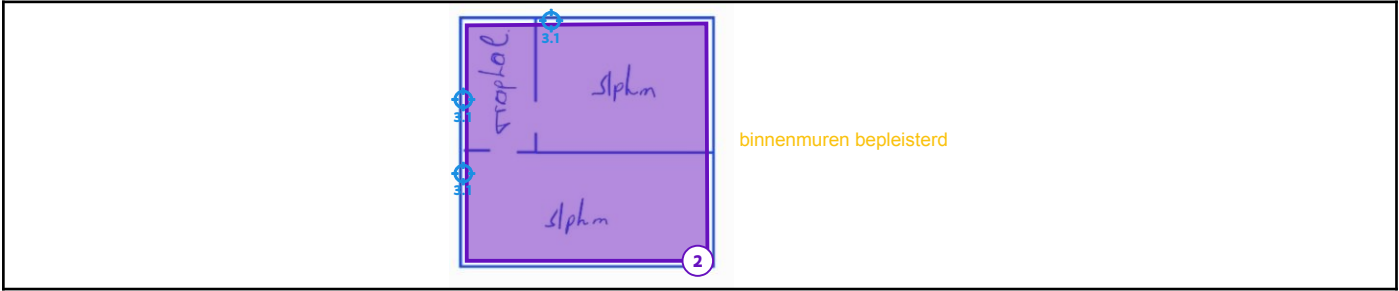
# Plan 1.3: Verdiep

| Beschrijving | Type | Actie |
|---|---|---|
| 2. Plafonds uit niet asbestverdacht materiaal | Advies | - |
| 3. Pleisterwerk wanden | Geen asbest | - |
| 3.1 Code: SN01 | Mengmonster | - |

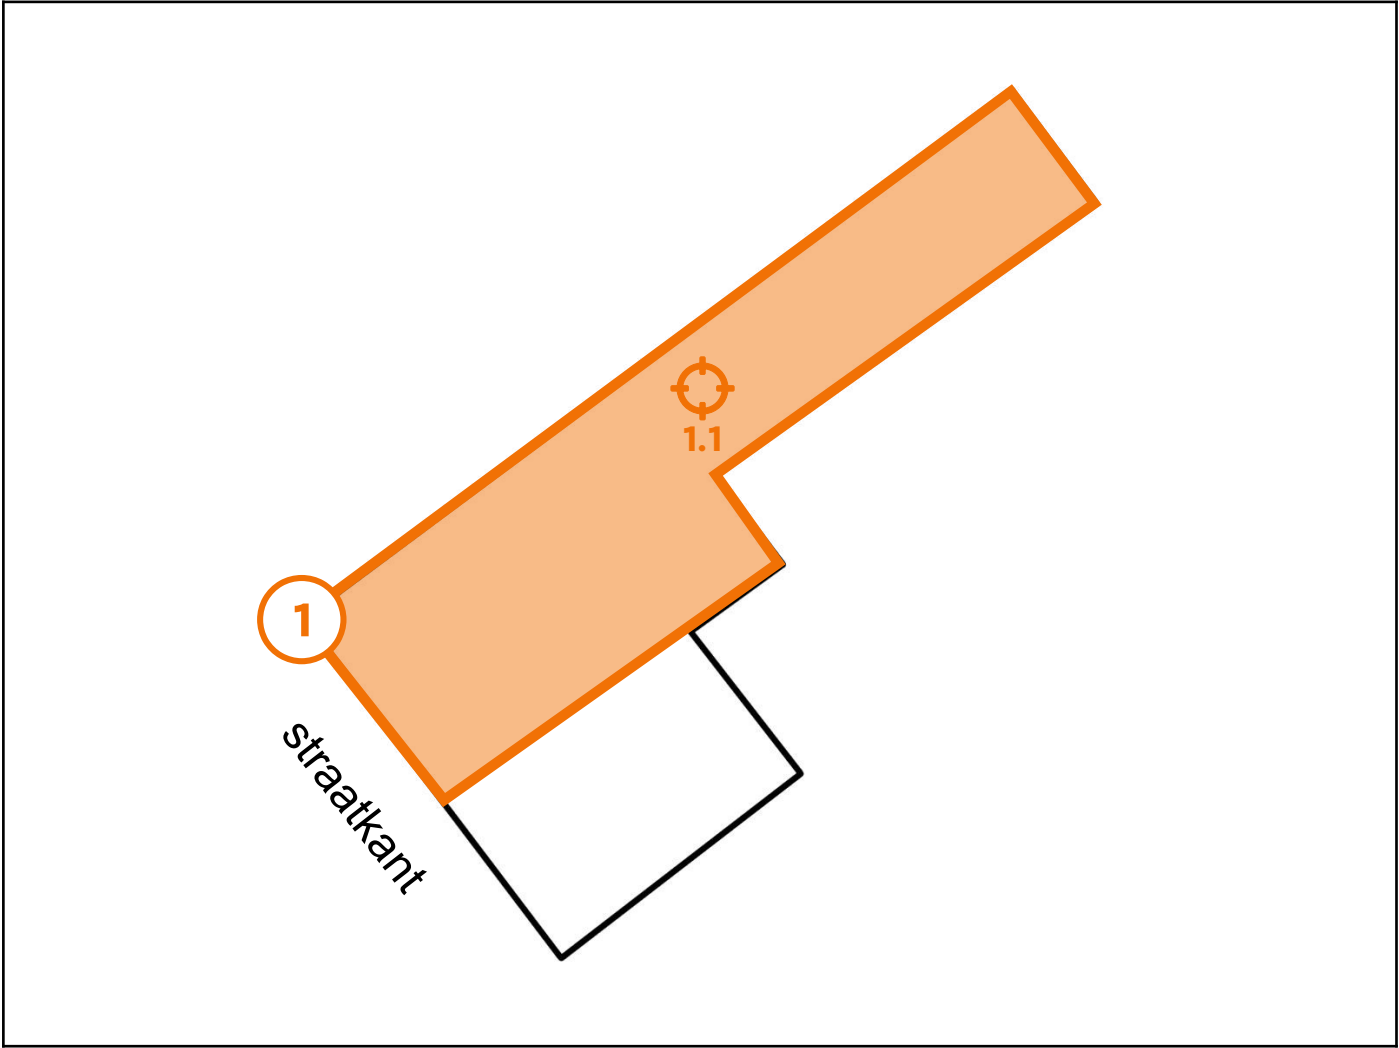
# Plan 1.5: Woning plan bovenaanzicht

| Beschrijving | Type | Actie |
|---|---|---|
| 1. Dak in cementleien | Asbestmateriaal | Verwijderen |
| 1.1 Code: SN02 | Puntmonster | - |

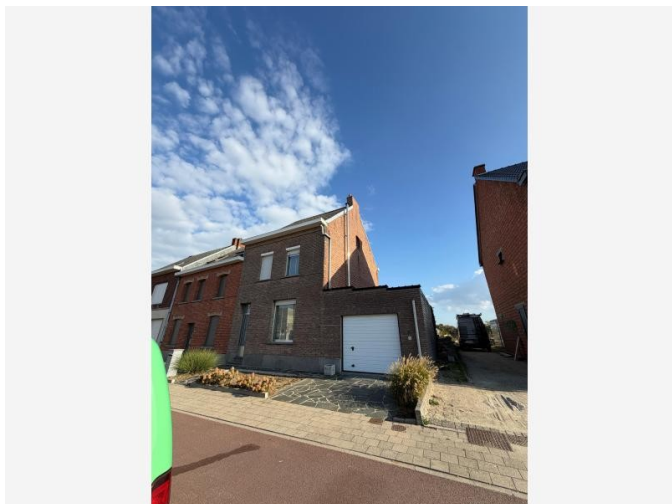
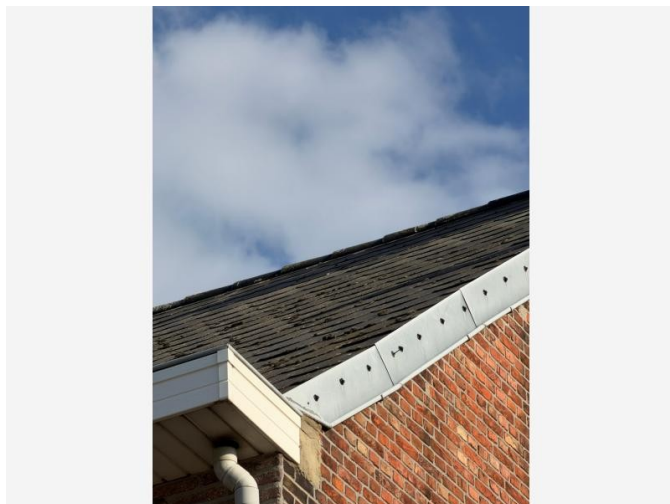
Overzichtsfoto

Detailfoto

Het asbestmateriaal valt onder de mijlpaal van 2034.

| Eindbeoordeling materiaalarisico | Laag materiaalarisico en/of verlaagde kans op vezelvrijgave |

| Gebondenheid | Categorie 1: hechtgebonden in oorsprong |
| Asbestsoort (vezeltype) | Alleen chrysotiel aanwezig |
| Toestand van het materiaal | Licht beschadigd, licht verweerd. Intacte calciumsilicaatplaat of materiaal met categorie 3-gebondenheid |

| # | Type | Referentie | Resultaat |
|---|---|---|---|
| 1.1 | Puntmonster | SN02 | Chrysotiel |

| Beschrijving | Dak in cementleien |
| Hoeveelheid (oppervlakte - aantal) | <ul style="list-style-type: none"><li>• 90,00 m<sup>2</sup> - 1 stuk</li></ul> |

- Verwijder dit asbestmateriaal zo snel mogelijk. Volg de toestand goed op.
- Hemelwater dat afspoelt van asbestcement daken of gevels kan asbestdeeltjes bevatten. Gebruik het enkel voor gesloten circuits (bv. spoelen toiletten). Reinig na het vervangen van het dak of de gevel de dakgoten en regenwaterput of -ton om asbesthoudend sediment of slib te verwijderen

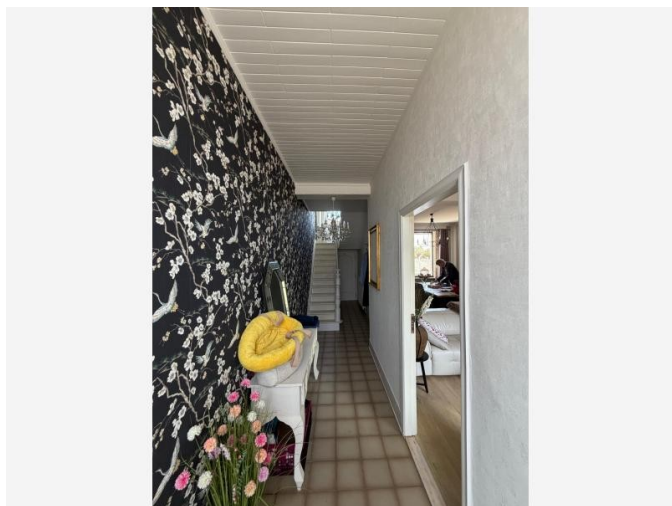
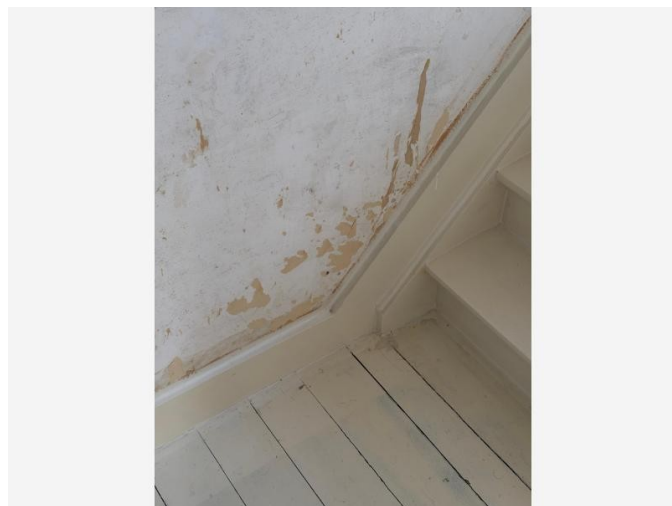
## Fiche 3: Pleisterwerk wanden

Overzichtsfoto

Detailfoto

Geen asbest

| # | Type | Referentie | Resultaat |
|---|---|---|---|
| 3.1 | Mengmonster | SN01 | Geen asbest |

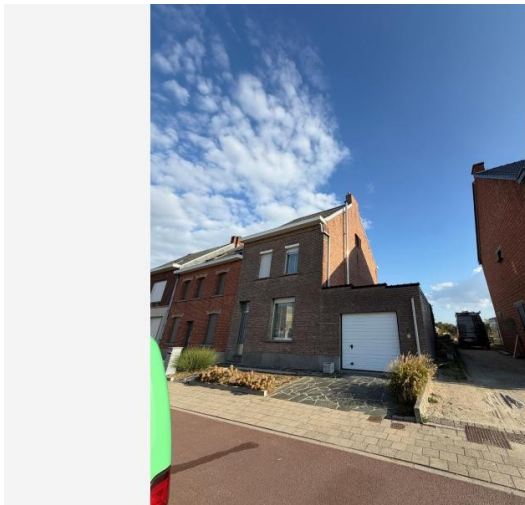
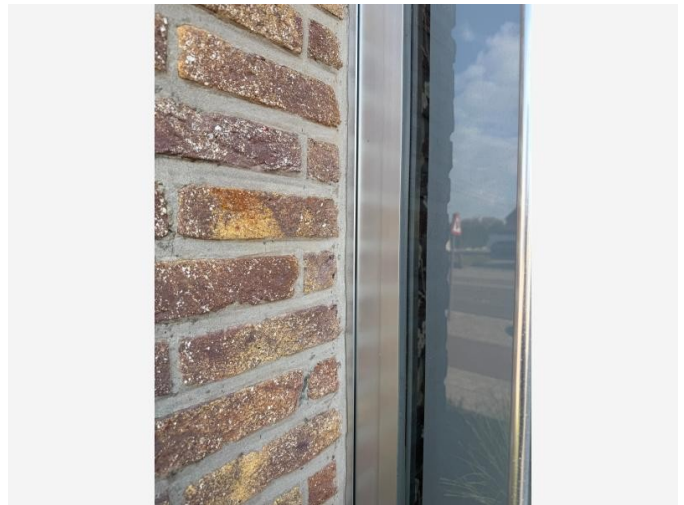
### Fiche 4: Afdichtingsmateriaal (mastiek, kit,) aan schrijnwerk

| Beschrijving | Notitie | Terug te vinden op plannen |
|---|---|---|
| Fiche 4: Afdichtingsmateriaal (mastiek, kit,) aan schrijnwerk | Bestaat uit siliconen | - |

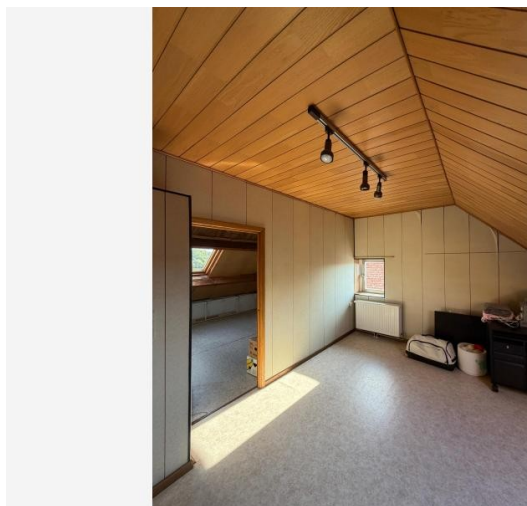
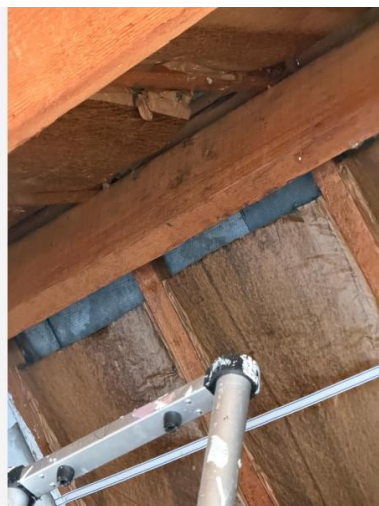
### Fiche 8: Materialen onder de dakbedekking (onderdak,)

| Beschrijving | Notitie | Terug te vinden op plannen |
|---|---|---|
| Fiche 8: Materialen onder de dakbedekking (onderdak,) | Geen asbestverdachte onderdak vastgesteld | - |
