# Asbestinventarisatetest

Kanunnik De Deckerstraat 68, 2800 Mechelen

Attestnummer : 20250107-000091.000

**Niet-asbestveilig**

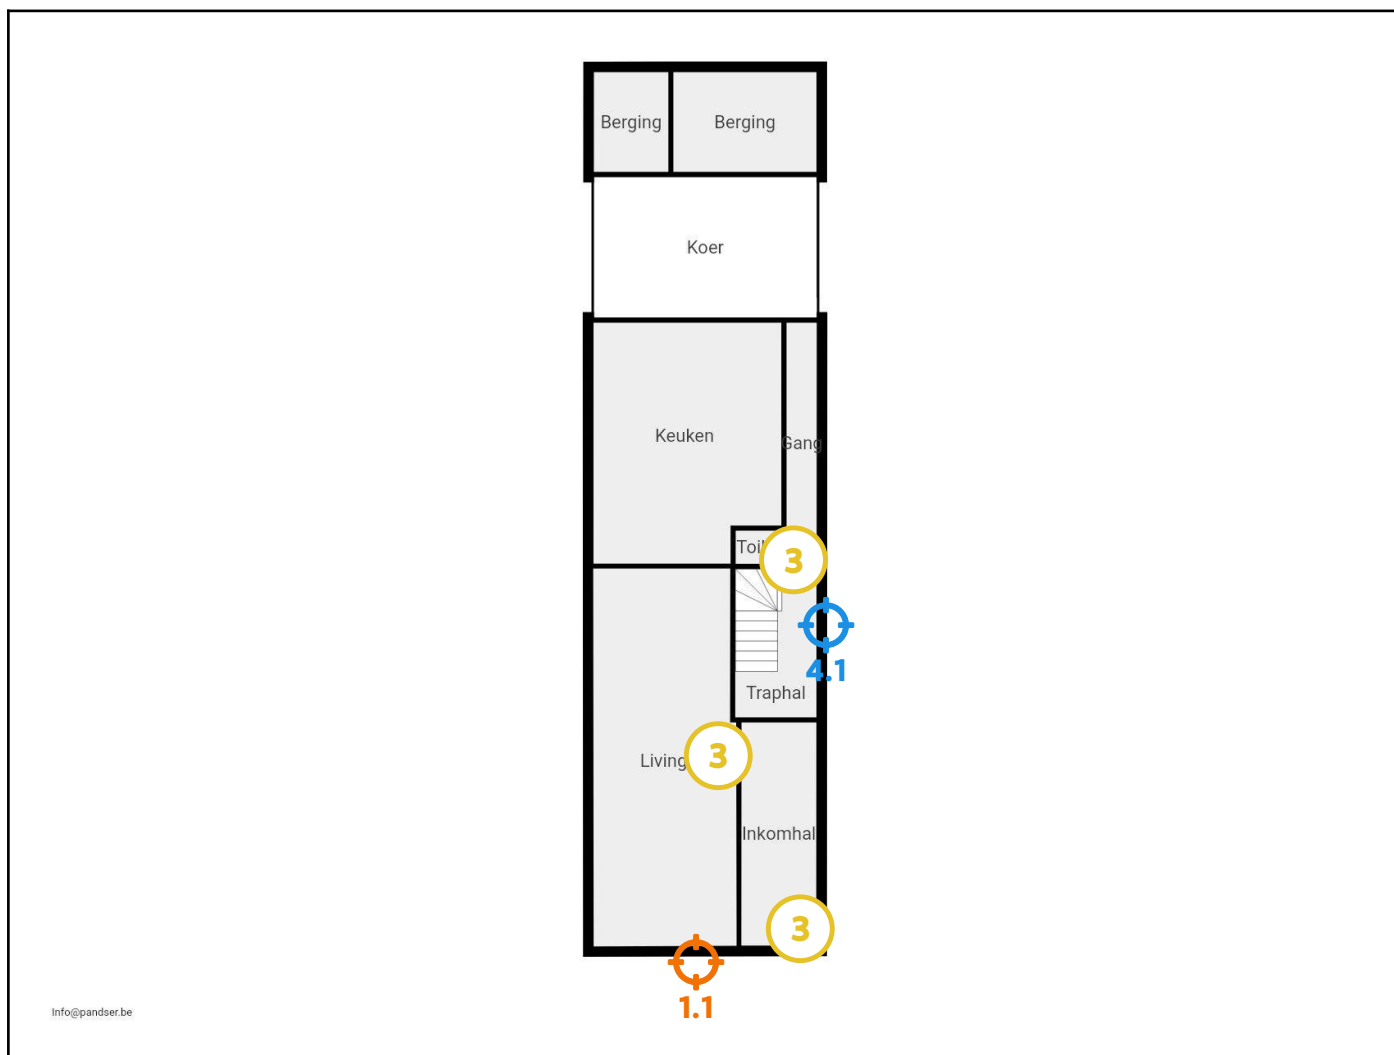
## Plan 1.1: Gelijkvloers

| Beschrijving | Type | Actie |
|---|---|---|
| 1. mastiek ramen | Asbestmateriaal | Verwijderen |
| 3. bakelieten toepassingen doorheen de woning | Asbestmateriaal | Zorgvuldig beheren |
| 4. pleisterwerk muren | Geen asbest | - |

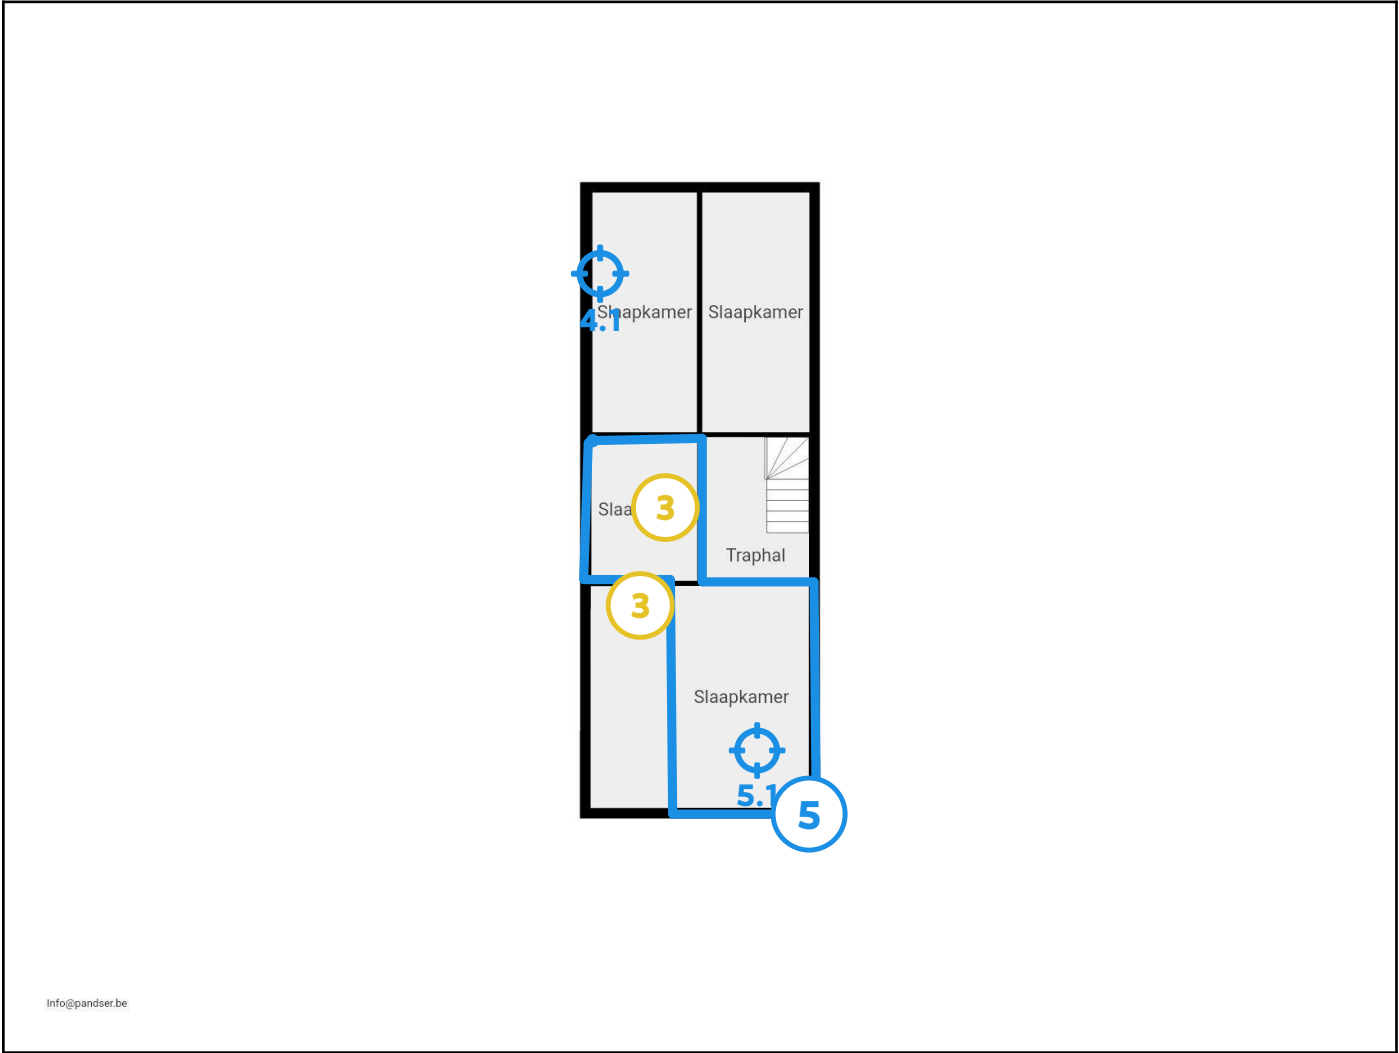
# Plan 1.2: +1

| Beschrijving | Type | Actie |
|---|---|---|
| 3. bakelieten toepassingen doorheen de woning | Asbestmateriaal | Zorgvuldig beheren |
| 4. pleisterwerk muren | Geen asbest | - |
| 5. lynoleum | Geen asbest | - |

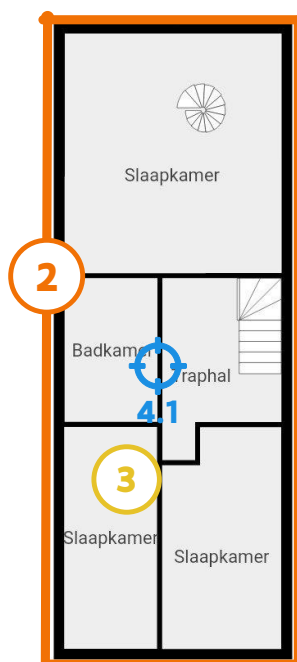
## Plan 1.3: +2

| Beschrijving | Type | Actie |
|---|---|---|
| 2. asbestleien op dak | Asbestmateriaal | Verwijderen |
| 3. bakelieten toepassingen doorheen de woning | Asbestmateriaal | Zorgvuldig beheren |
| 4. pleisterwerk muren | Geen asbest | - |

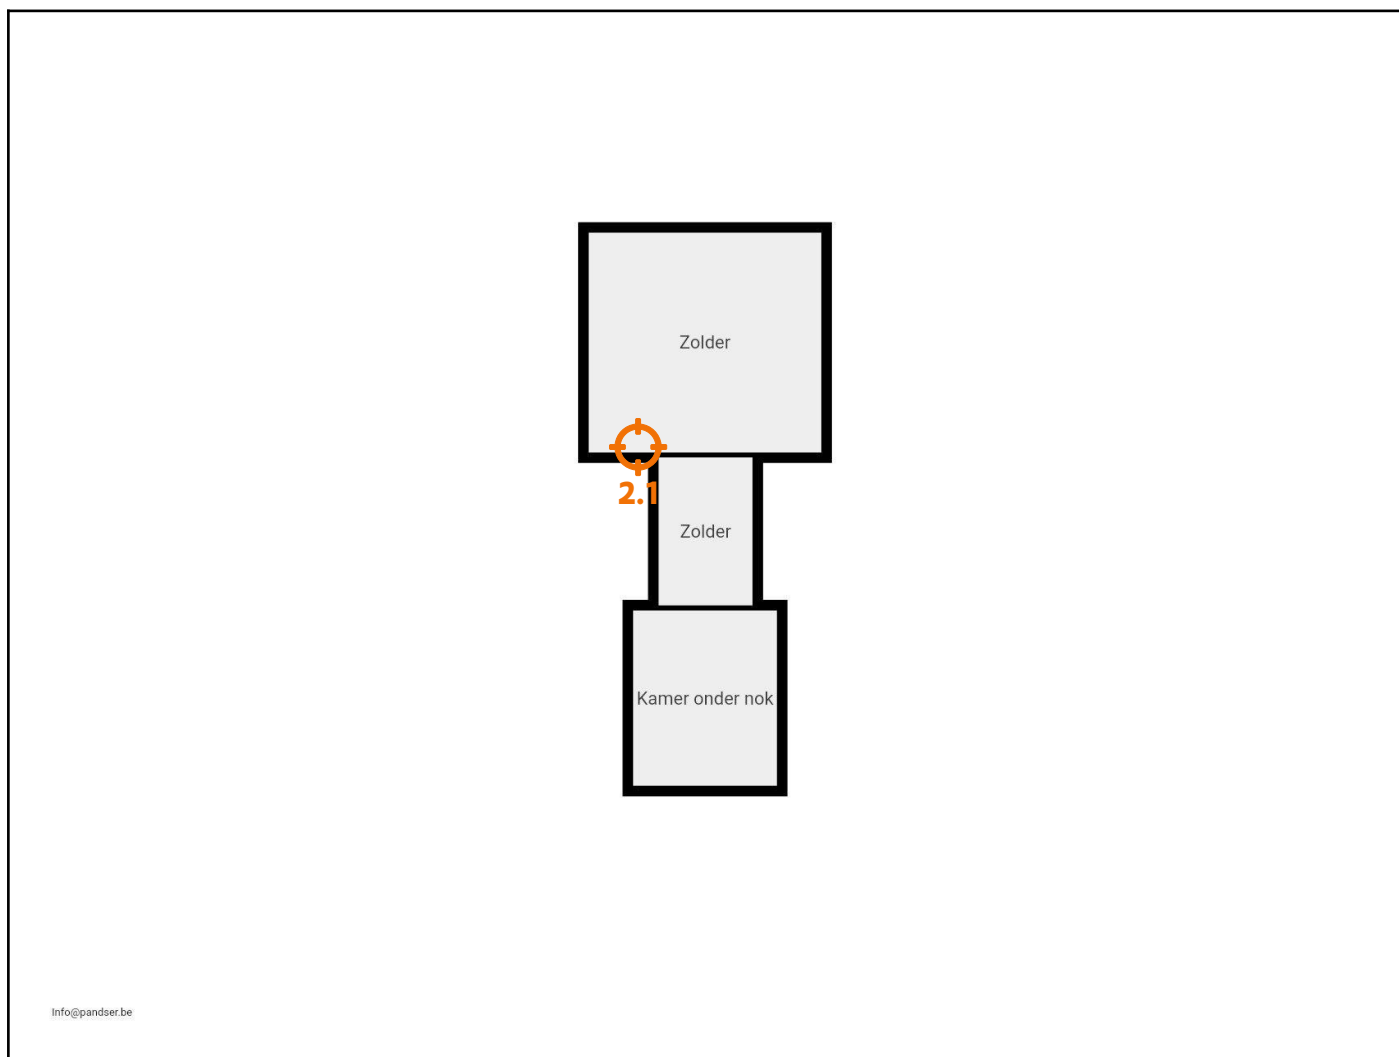
## Plan 1.4: Zolder

| Beschrijving | Type | Actie |
|---|---|---|
| 2. asbestleien op dak | Asbestmateriaal | Verwijderen |
| 2.1 Code: 271224A2 | Puntmonster | - |

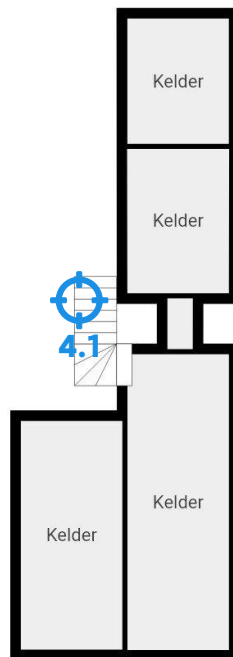
## Plan 1.5: Kelder

| Beschrijving | Type | Actie |
|---|---|---|
| 4. pleisterwerk muren | Geen asbest | - |

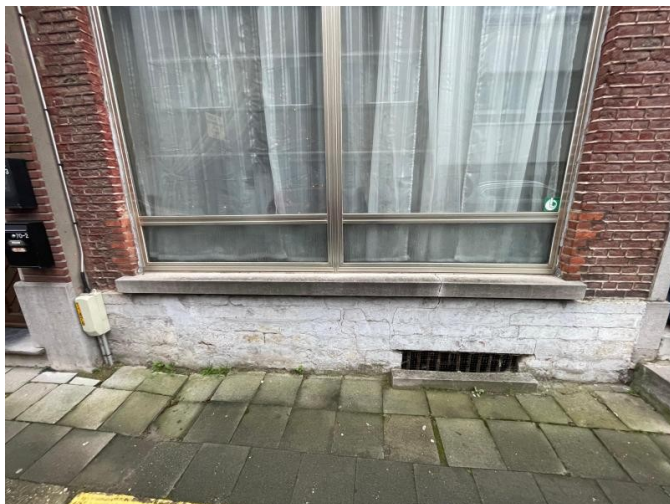
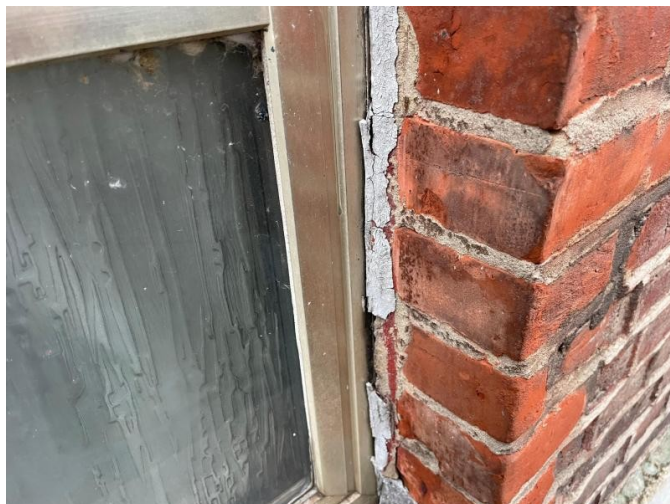
| Eindbeoordeling materiaalarisico | Verhoogd materiaalarisico en/of verhoogde kans op vezelvrijgave |

| Toestand van het materiaal | Zwaar beschadigd, zwaar verweerd |

| # | Type | Referentie | Resultaat |
|---|---|---|---|
| 1.1 | Puntmonster | 271224A4 | Chrysotiel |

| Beschrijving | mastiek ramen |
| Opmerking | Betreft de mastiek aan de ramen. Het staal werd genomen aan het raam op het gelijkvloers aan de straatkant. Alle andere ramen en deuren met het zelfde type mastiek dienen ook als asbesthoudend te worden beschouwd. |

Het asbestmateriaal valt onder de mijlpaal van 2040.

Verwijderen

- Verwijder dit asbestmateriaal zo snel mogelijk. Volg de toestand goed op.

- Eenvoudige handelingen: enkel door erkend asbestverwijderaar  
Contacteer een erkend asbestverwijderaar om deze toepassing te laten verwijderen.

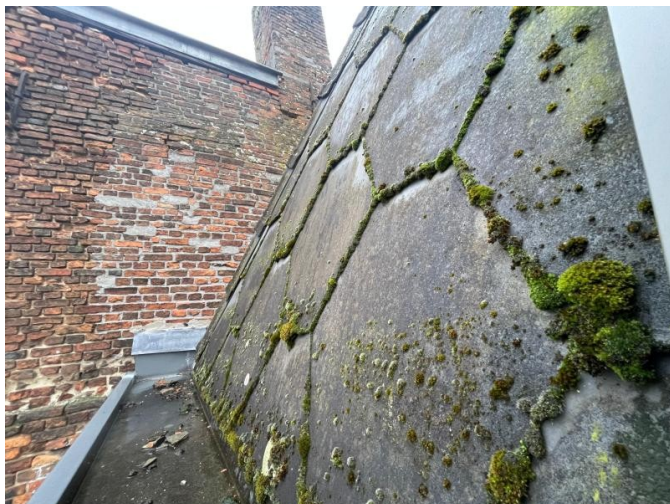
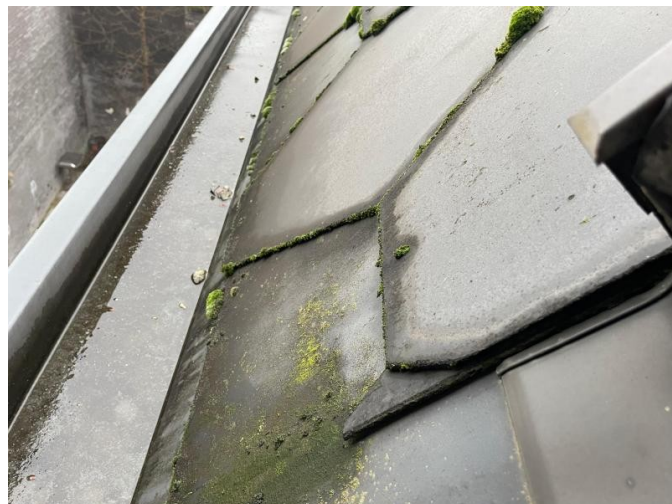
| Eindbeoordeling materiaalarisico | Verhoogd materiaalarisico en/of verhoogde kans op vezelvrijgave |

| Toestand van het materiaal | Matig beschadigd, matig verweerd |

| # | Type | Referentie | Resultaat |
|---|---|---|---|
| 2.1 | Puntmonster | 271224A2 | Chrysotiel |

| Beschrijving | asbestleien op dak |
| Opmerking | <p>De hoeveelheid is een ruwe schatting. Het betreft de leien die op het schuine dak liggen.</p> <p>De eigenaar had reserve leien waarop de vermelding 'NT' staat maar gezien de vorm afwijkt van de leien op het dak werd toch gekozen om hiervan een staal te nemen.</p> |

Het asbestmateriaal valt onder de mijlpaal van 2034.

Verwijderen

- Zorg voor een veilig beheer en verwijder dit asbestmateriaal wanneer het bij werken eenvoudig bereikbaar wordt. Controleer de toestand jaarlijks op wijzigingen.

- Eenvoudige handelingen: mag via doe-het-zelf of door werknemer(s) met opleidingsattest eenvoudige handelingen  
In de praktijk zullen deze leien verwijderd worden wanneer het dak wordt vernieuwd door een dakwerker. Vraag steeds naar een opleidingsattest dat de dakwerker gemachtigd is om het asbestafval te verwijderen. Vraag ook zeker een attest dat het asbestafval correct werd afgevoerd.

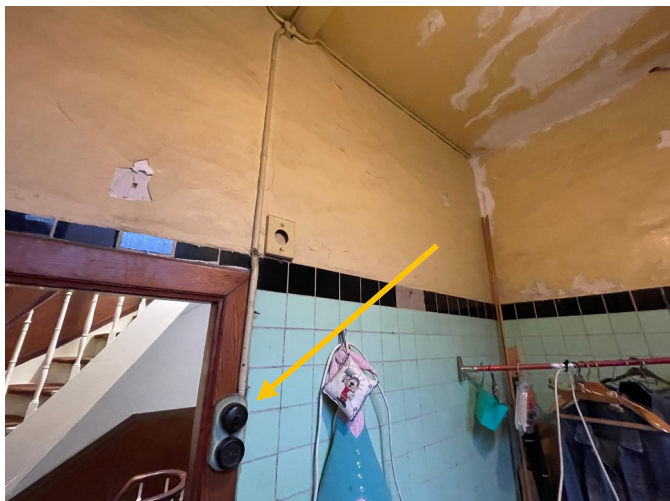
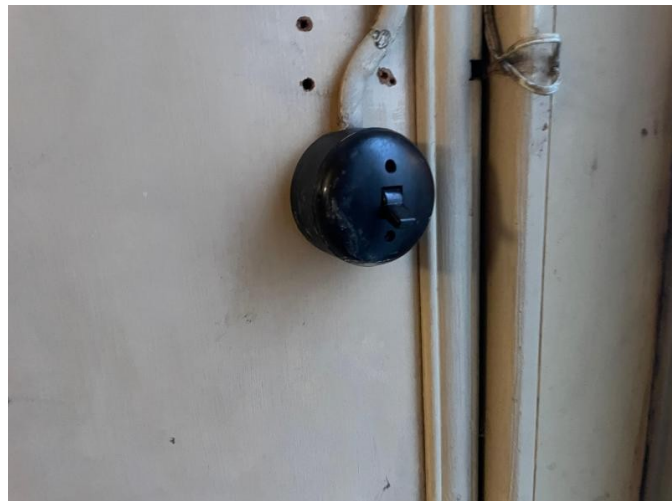
## Fiche 3: bakelieten toepassingen doorheen de woning

| Eindbeoordeling materiaalrisico | Laag materiaalrisico en/of verlaagde kans op vezelvrijgave |

| Toestand van het materiaal | Onbeschadigd, niet verweerd |

| Asbestmateriaal | Bakelieten schakelaars |
| Opmerking | Doorheen de woning vinden we bakelieten toepassingen. Gezien bakeliet soms asbest bevat maar we geen staal kunnen nemen zonder vezelvrijgave te bevorderen dienen alle bakelieten toepassingen als mogelijk asbesthoudend te worden beschouwd. |

Het asbestmateriaal valt onder de mijlpaal van 2040.

Zorgvuldig beheren

- Zorg voor een veilig beheer. Vermijd het beschadigen van het asbestmateriaal. Controleer de toestand jaarlijks op wijzigingen.

- Eenvoudige handelingen: mag via doe-het-zelf of door werknemer(s) met opleidingsattest eenvoudige handelingen  
De schakelaars kunnen eenvoudig verwijderd worden en vervangen door nieuwere modellen. Steek de schakelaars in een zak en plak deze goed dicht. Breng de schakelaars naar het containerpark.

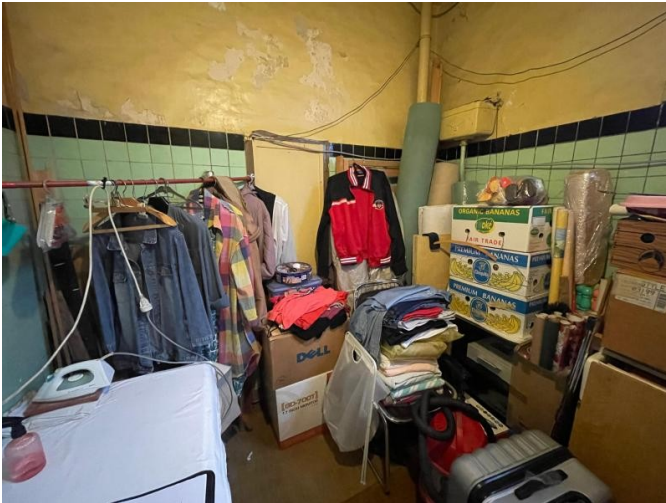
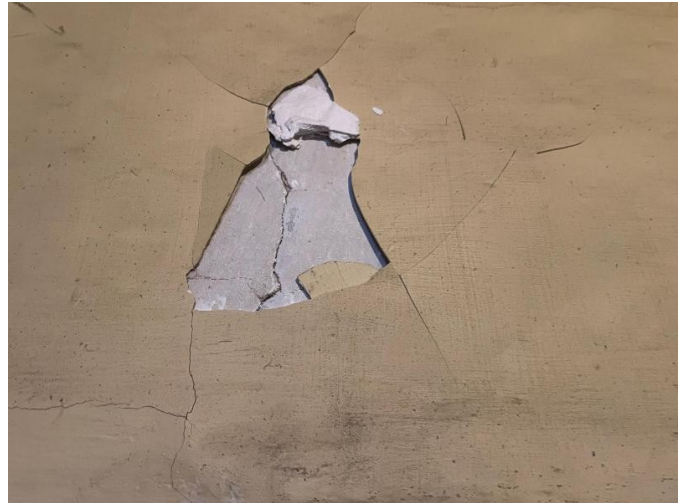
## Fiche 4: pleisterwerk muren

Geen asbest

| # | Type | Referentie | Resultaat |
|---|---|---|---|
| 4.1 | Mengmonster | 271224A1 | Geen asbest |

| Opmerking | <p>Doorheen de woning werden vele muren afgezet met houten wanden. Gezien het niet destructieve karakter van de opdracht kan geen uitspraak gedaan worden over toepassingen die zich mogelijks nog achter de houten wanden bevinden. Er werd op verschillende plaatsen doorheen de woning pleister bemonsterd om een representatief staal te bekomen.</p> <p>Ook de plafonds zijn overal uitgewerkt met verlaagde houten plafonds. Hier kon geen pleisterwerk worden bemonsterd.</p> |

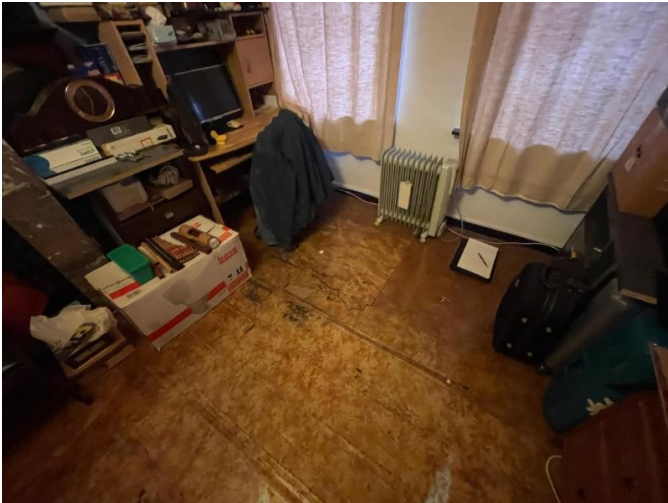
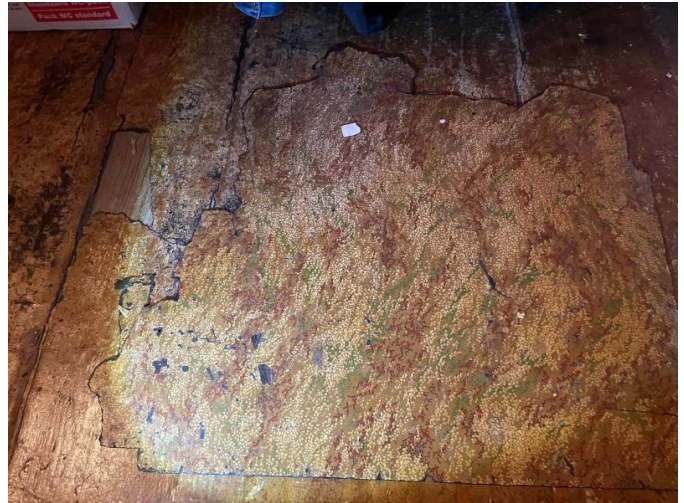
## Fiche 5: lynoleum

Geen asbest

| # | Type | Referentie | Resultaat |
|---|---|---|---|
| 5.1 | Puntmonster | 271224A3 | Geen asbest |

| Opmerking | Betreft het vloerzeil dat op de eerste verdieping in verschillende kamers ligt. |
