# Asbestinventarisatetest

Herbodin 14, 1840 Londerzeel

Attestnummer : 20250408-000375.000

Uitgegeven op : 08.04.2025

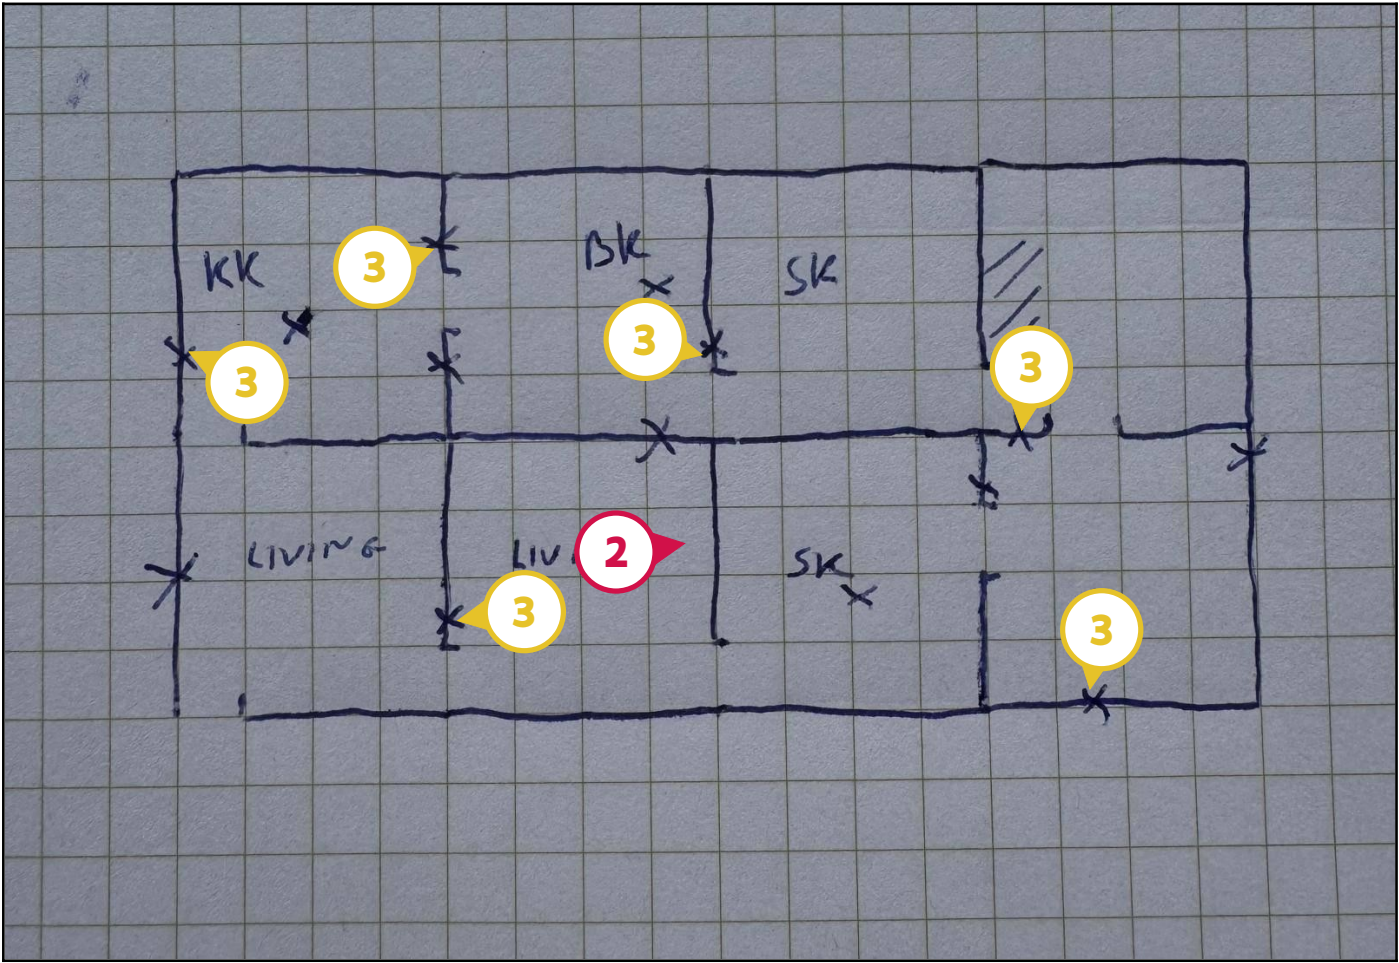
# Plan 1.10: Gelijkvloers

| Beschrijving | Type | Actie |
|---|---|---|
| 2. Afdichting kachel | Asbestmateriaal | Dringend verwijderen |
| 3. Bakeliet schakelaars | Asbestmateriaal | Zorgvuldig beheren |

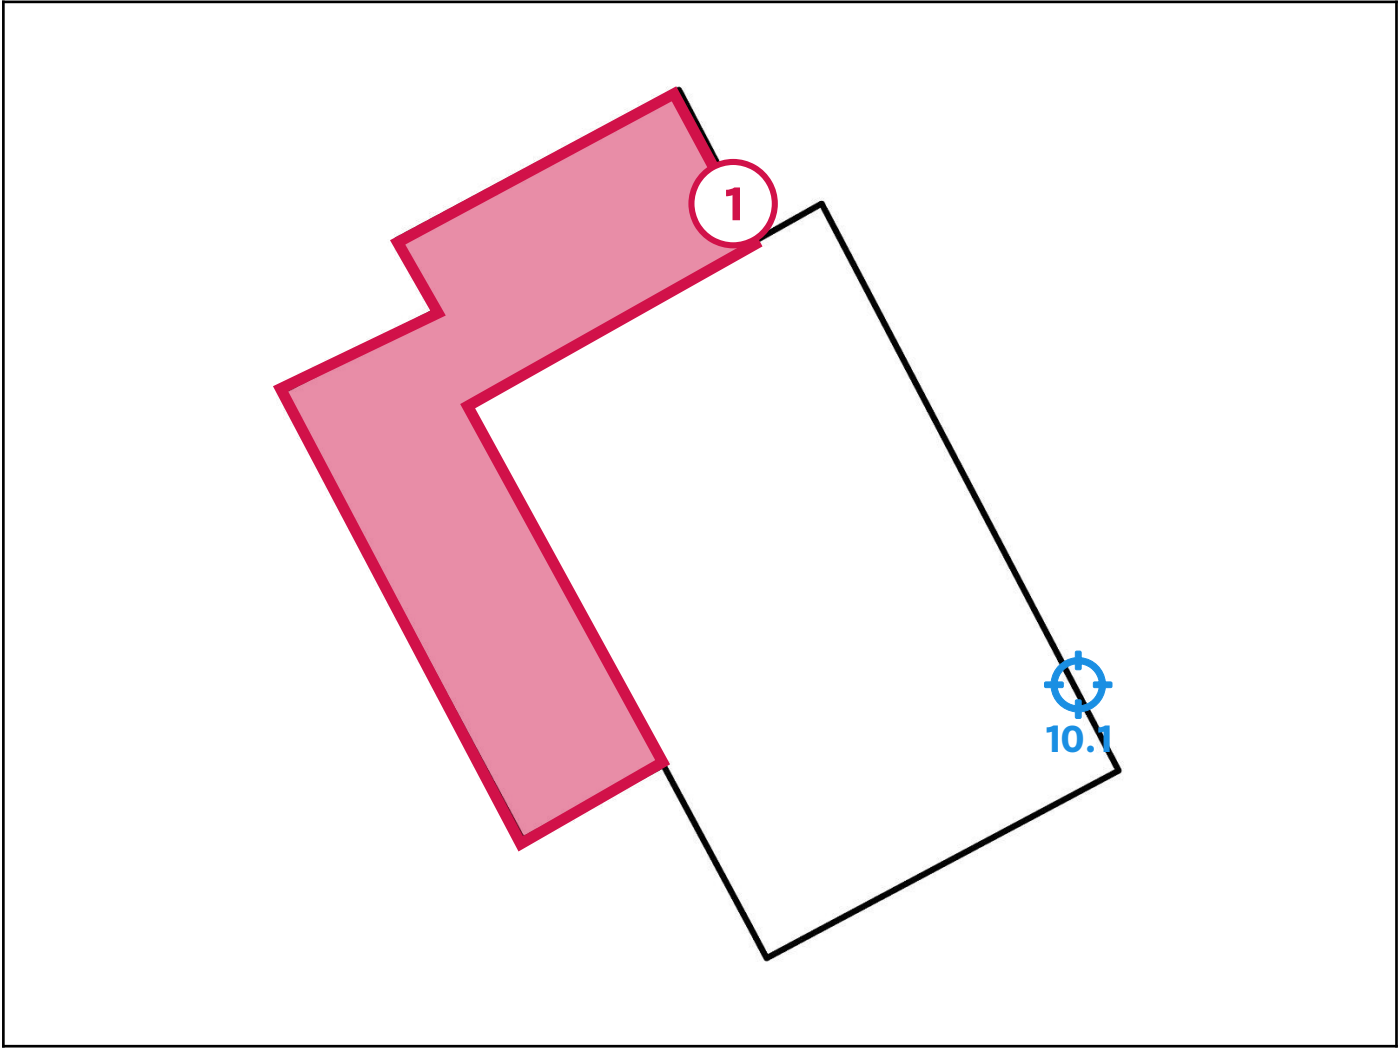
# Plan 3.1: Bijgebouw plan

| Beschrijving | Type | Actie |
|---|---|---|
| 1. Golfplaten | Asbestmateriaal | Dringend verwijderen |
| 10. Harde stopverf | Geen asbest | - |

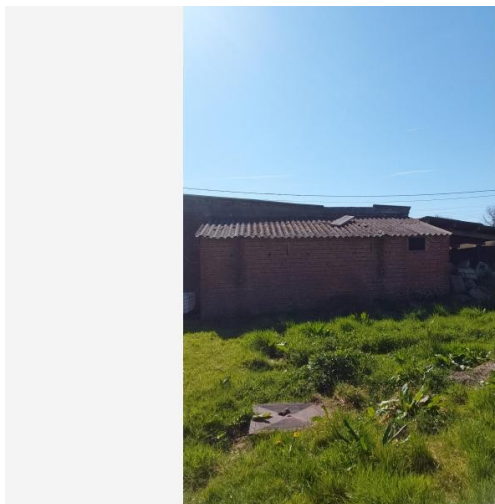
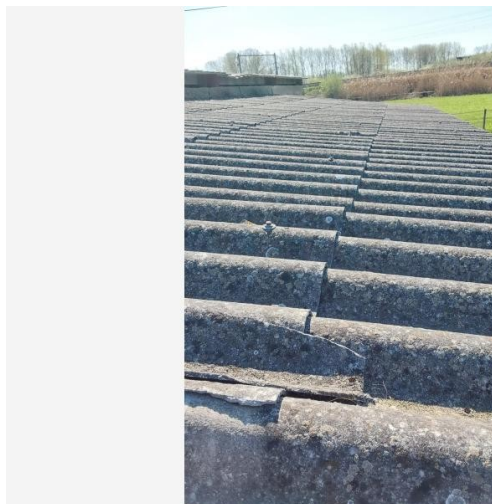
Het asbestmateriaal valt onder de mijlpaal van 2034.

| Eindbeoordeling materiaalrisico | Hoog materiaalrisico en/of hoge kans op vezelvrijgave |

| Gebondenheid | Categorie 1: hechtgebonden in oorsprong |
| Asbestsoort (vezeltype) | Crocidoliet aanwezig |
| Asbestconcentratie | Laag (< 50%) |
| Afschermingsgraad van het gehele materiaal | Geheel of deels vrij aan de buitenlucht |
| Toestand van het materiaal | Zwaar beschadigd, zwaar verweerd |

| Beschrijving | Golfplaten |
| Asbestmateriaal | Dak- en gevelbekleding - Golfplaat |

- Verwijder dit asbestmateriaal zo snel mogelijk. Volg de toestand goed op.

- Eenvoudige handelingen: mag via doe-het-zelf of door werknemer(s) met opleidingsattest eenvoudige handelingen  
Fixeer het materiaal en gebruik van persoonlijke beschermingsmiddelen, in hun geheel op een veilige manier verwijderen. Vervolgens dient het materiaal dubbel verpakt en afgevoerd te worden naar een daartoe bevoegd afvalverwerker.

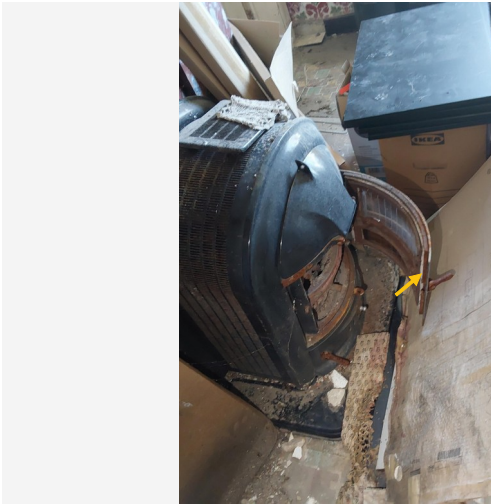
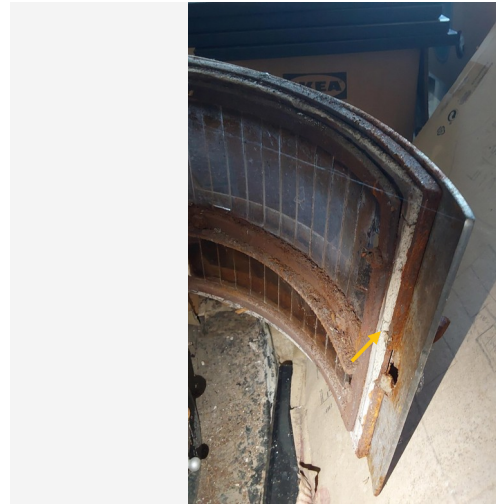
Het asbestmateriaal valt onder de mijlpaal van 2034.

| Eindbeoordeling materiaalarisico | Hoog materiaalarisico en/of hoge kans op vezelvrijgave |

| Gebondenheid | Categorie 3: niet-hechtgebonden met weinig of geen matrix |
| Asbestsoort (vezeltype) | Alleen chrysotiel |
| Asbestconcentratie | Hoog ( $\geq 50\%$ ) |
| Toestand van het materiaal | Matig beschadigd, matig verweerd |

| Beschrijving | Afdichting kachel |
| Asbestmateriaal | Pakking, dichting |

- Verwijder dit asbestmateriaal zo snel mogelijk. Volg de toestand goed op.

- Hermetische zone (erkend asbestverwijderaar)  
De verwijdering van deze toepassing dient met de nodige voorzorgsmaatregelen te gebeuren. Het materiaal mag niet worden gebroken, gezaagd of geschuurd. De afdichting dient vooraf licht bevochtigd te worden en met handgereedschap voorzichtig losgemaakt te worden. Directe verpakking in asbestfolie of dubbele asbestzakken is verplicht.

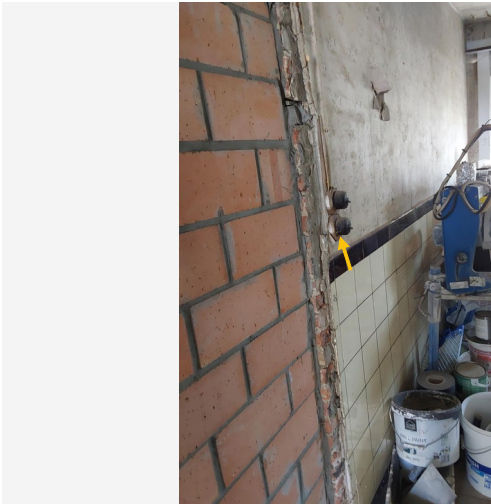
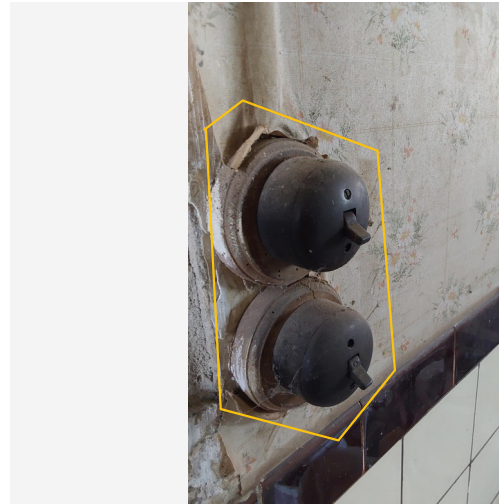
Het asbestmateriaal valt onder de mijlpaal van 2040.

| Eindbeoordeling materiaalrisico | Laag materiaalrisico en/of verlaagde kans op vezelvrijgave |

| Gebondenheid | Categorie 1: hechtgebonden in oorsprong |
| Asbestsoort (vezeltype) | Crocidoliet aanwezig |
| Toestand van het materiaal | Onbeschadigd, niet verweerd |

| Beschrijving | Bakeliet schakelaars |
| Asbestmateriaal | Plaat, paneel, tablet - Type Bakeliet |

- Zorg voor een veilig beheer. Vermijd het beschadigen van het asbestmateriaal. Controleer de toestand jaarlijks op wijzigingen.

- Eenvoudige handelingen: mag via doe-het-zelf of door werknemer(s) met opleidingsattest eenvoudige handelingen  
Hechtgebonden materiaal in onbeschadigde staat mag verwijderd worden dmv doe het zelf methode of door werknemers met opleidingsattest eenvoudige handelingen.

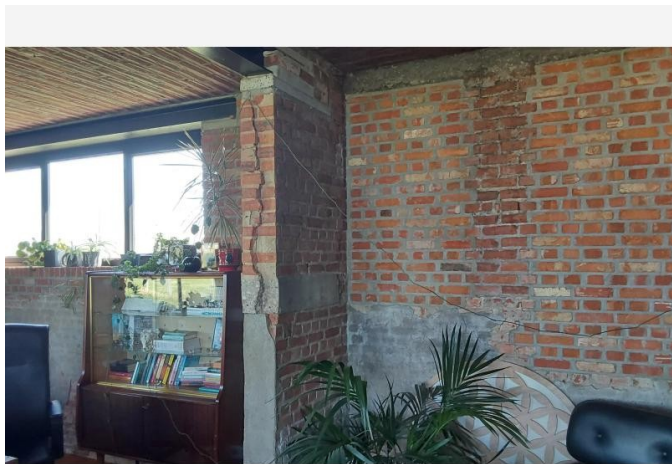
Deels muren zijn uit bakstenen, geen pleisterwerk aanwezig. Staalname niet mogelijk.

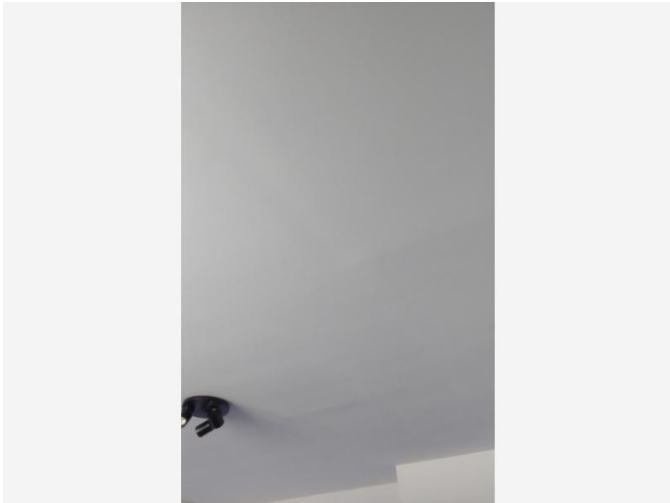
Deels plafonds bestaan uit gyproc platen, niet asbestverdacht.

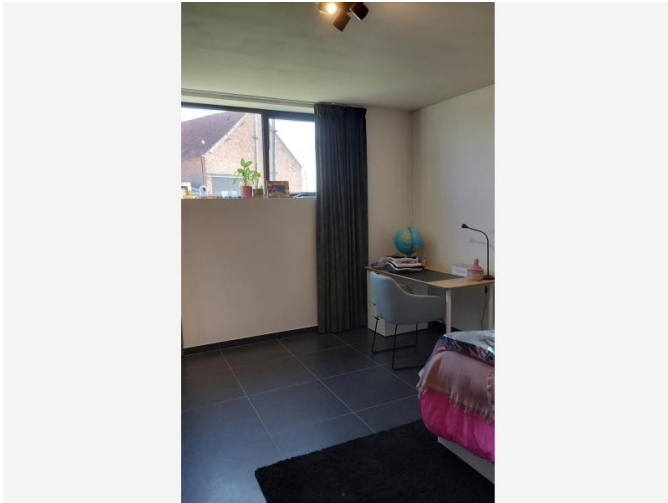
Deels wanden bestaan uit gyproc platen, niet asbestverdacht.

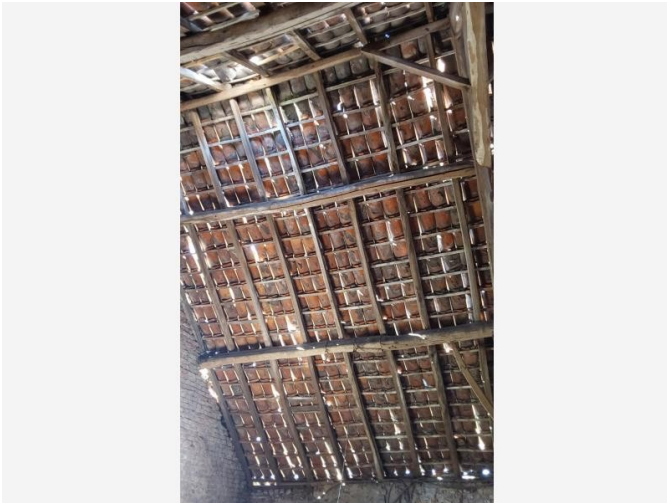
Geen onderdakplaat aangetroffen.

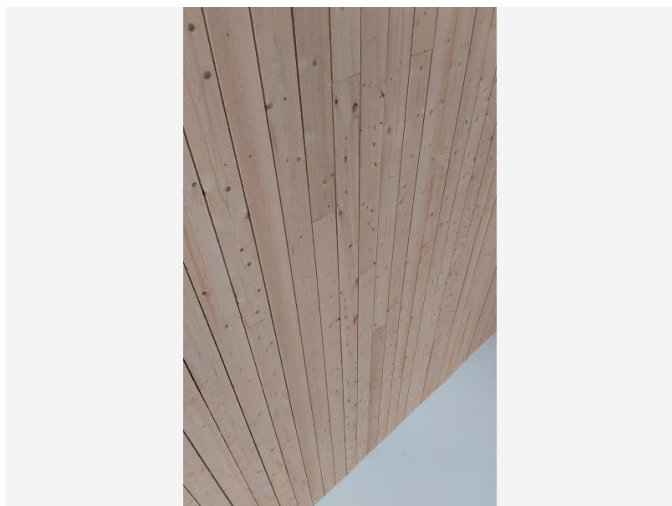
De plafonds zijn Deels uit hout opgebouwd en worden niet als asbestverdacht beschouwd.

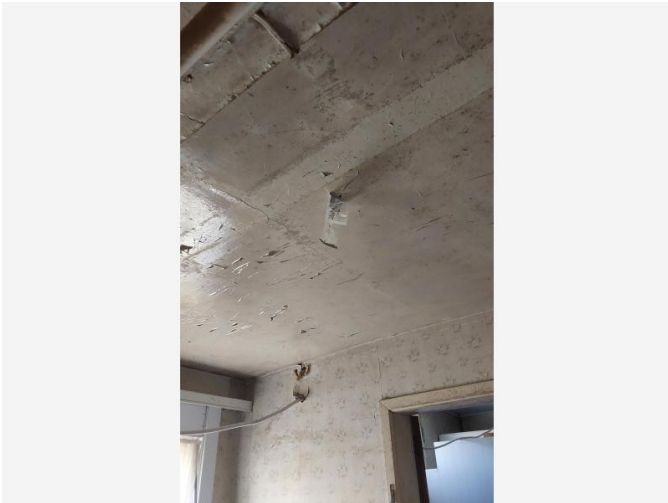
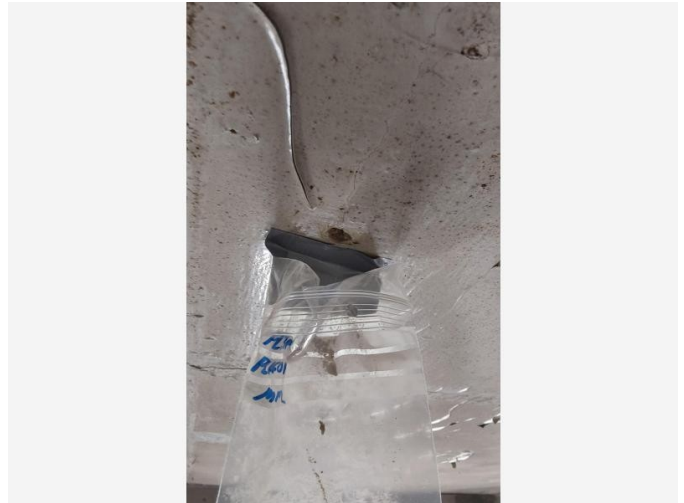
## Fiche 9: Pleister plafond

Geen asbest

| # | Type | Referentie | Resultaat |
|---|---|---|---|
| 9.1 | Mengmonster | Mm02 | Geen asbest |

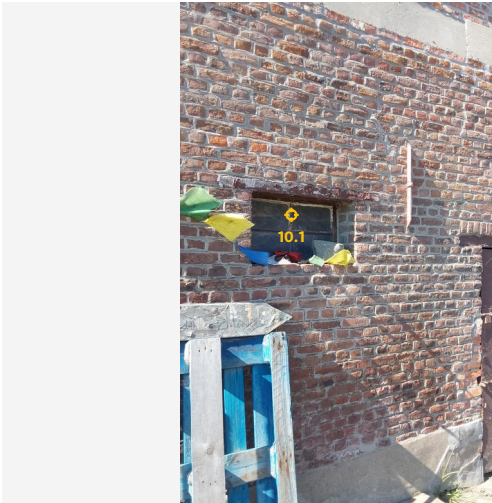
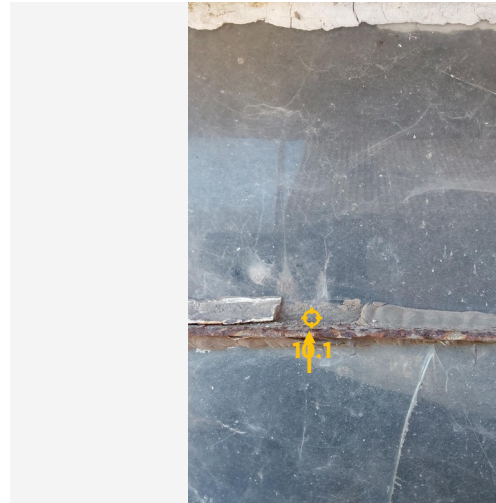
## Fiche 10: Harde stopverf

Geen asbest

| # | Type | Referentie | Resultaat |
|---|---|---|---|
| 10.1 | Puntmonster | Mm03 | Geen asbest |

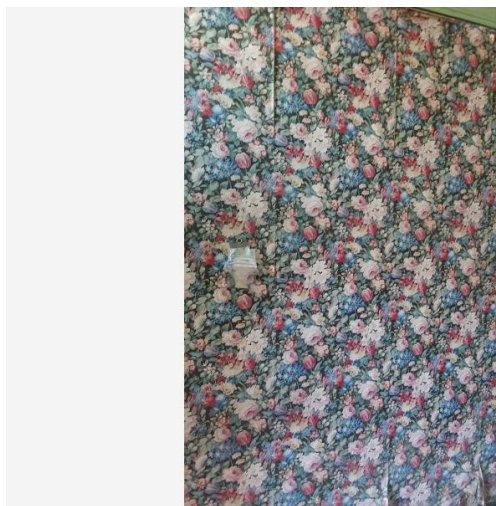
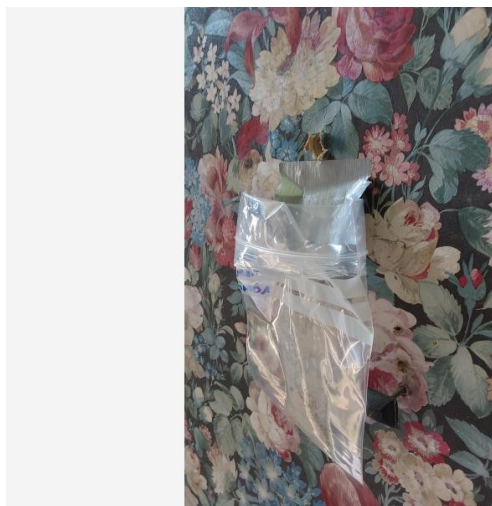
## Fiche 11: Pleister muren

Geen asbest

| # | Type | Referentie | Resultaat |
|---|---|---|---|
| 11.1 | Mengmonster | Mm01 | Geen asbest |
