# Asbestinventarisatattest

Eshagestraat 2, 1840 Londerzeel

Attestnummer : 20260814-000254.000

Uitgegeven op : 14.08.2026

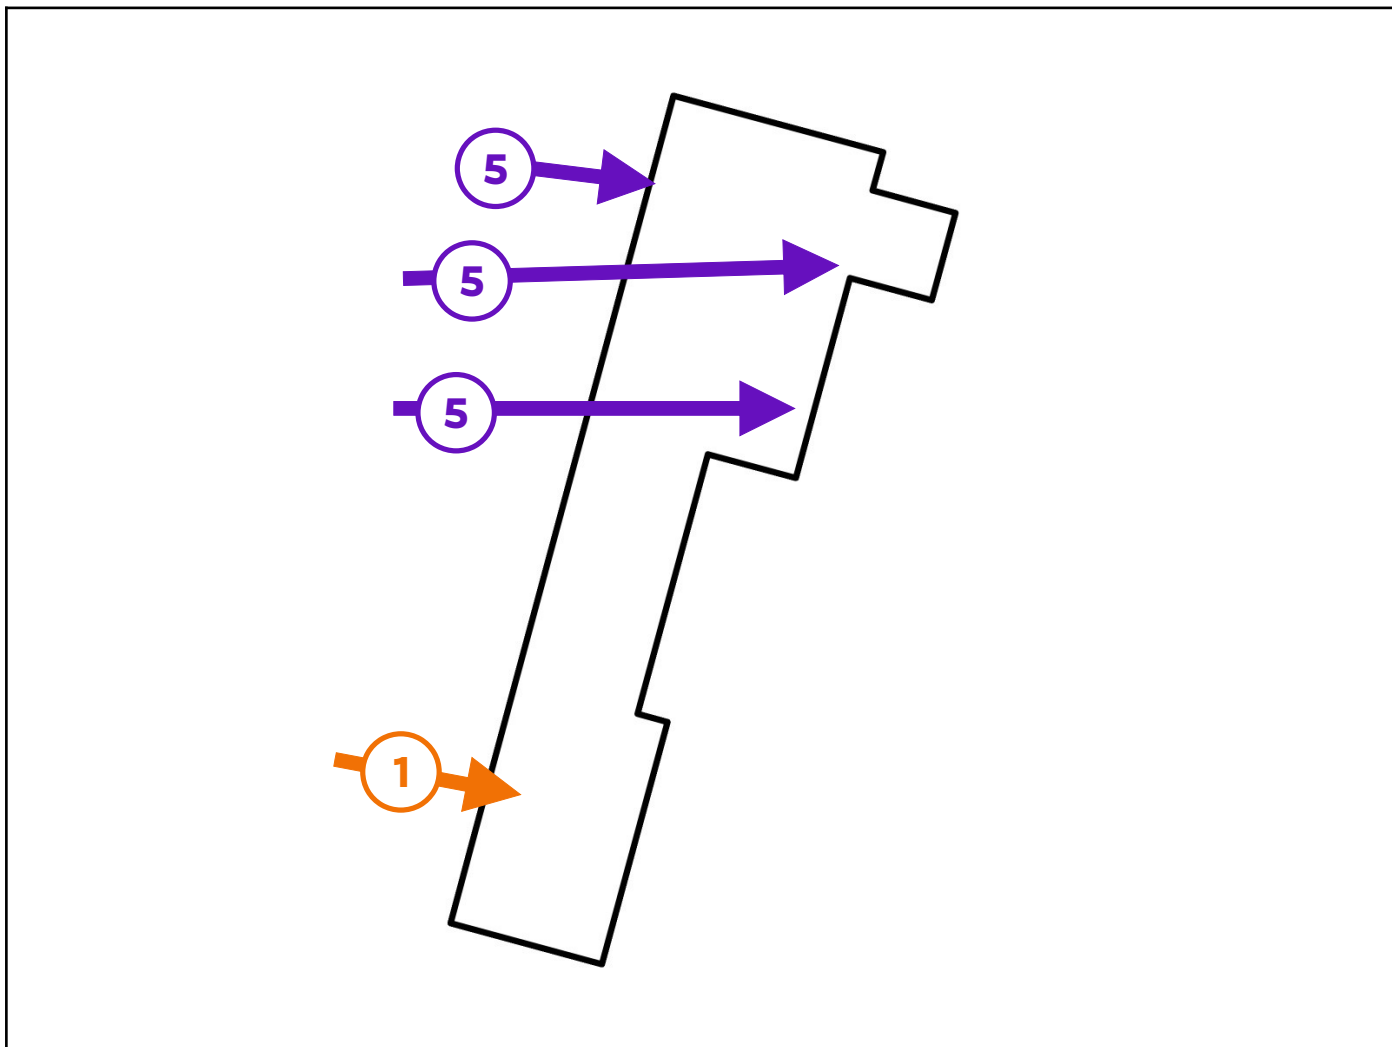
## Plan 1.15: Woning plan

| Beschrijving | Type | Actie |
|---|---|---|
| 1. Rookgaskanaal | Asbestmateriaal | <a href="#">Verwijderen</a> |
| 5. Schouw | Beperking | - |

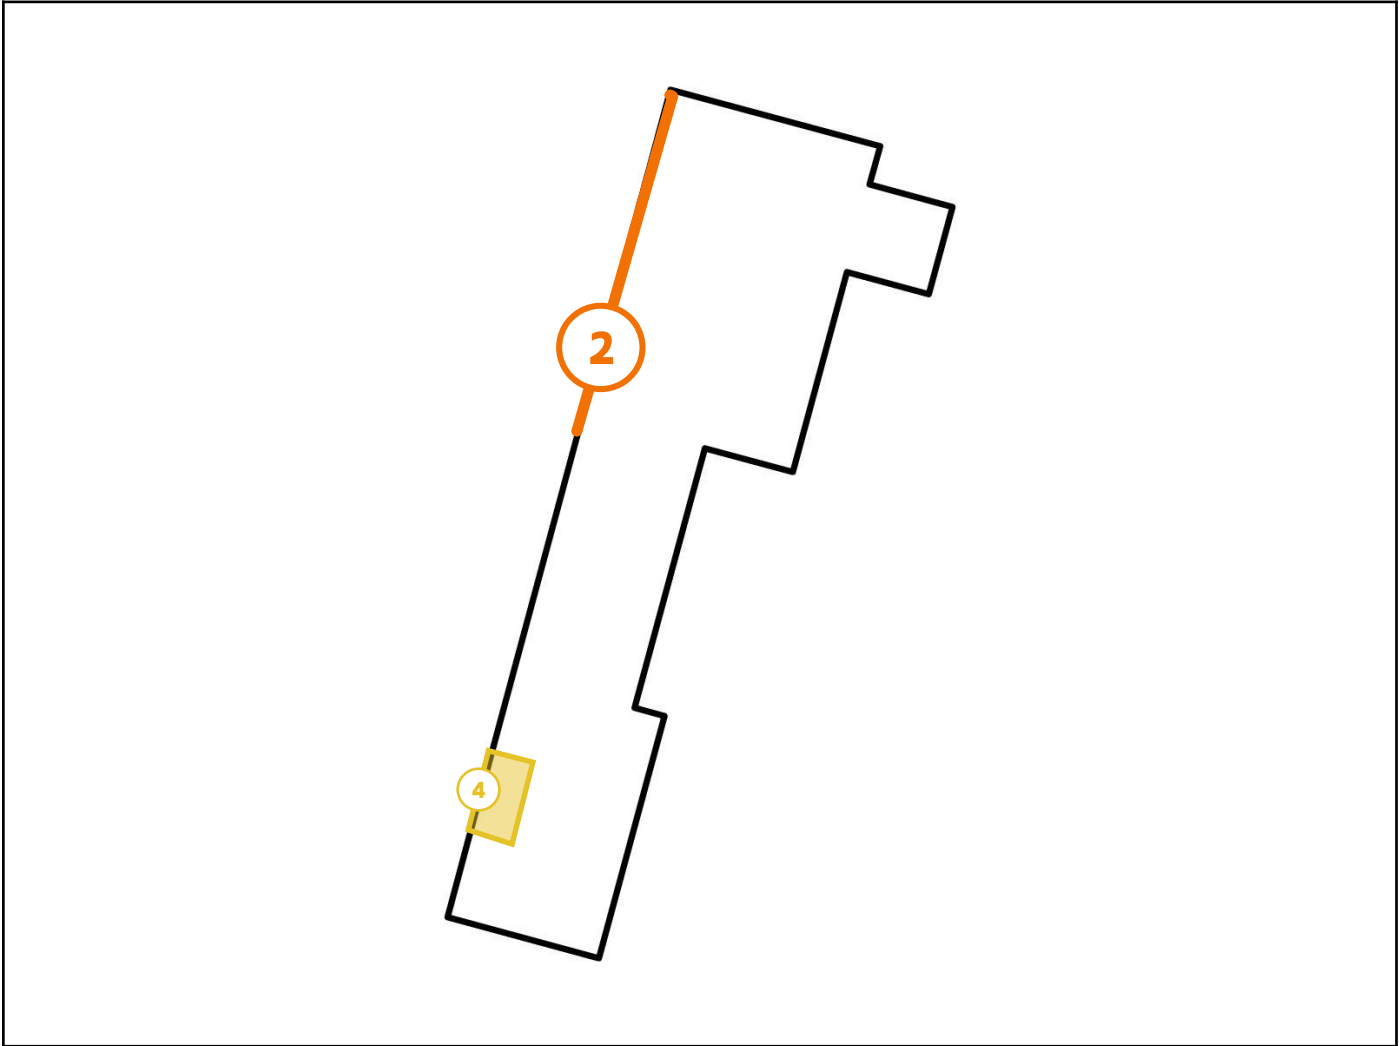
# Plan 1.16: Woning plan

| Beschrijving | Type | Actie |
|---|---|---|
| 2. Gevel met leien | Asbestmateriaal | Verwijderen |
| 4. Smeerlaag schouw | Asbestmateriaal | Zorgvuldig beheren |

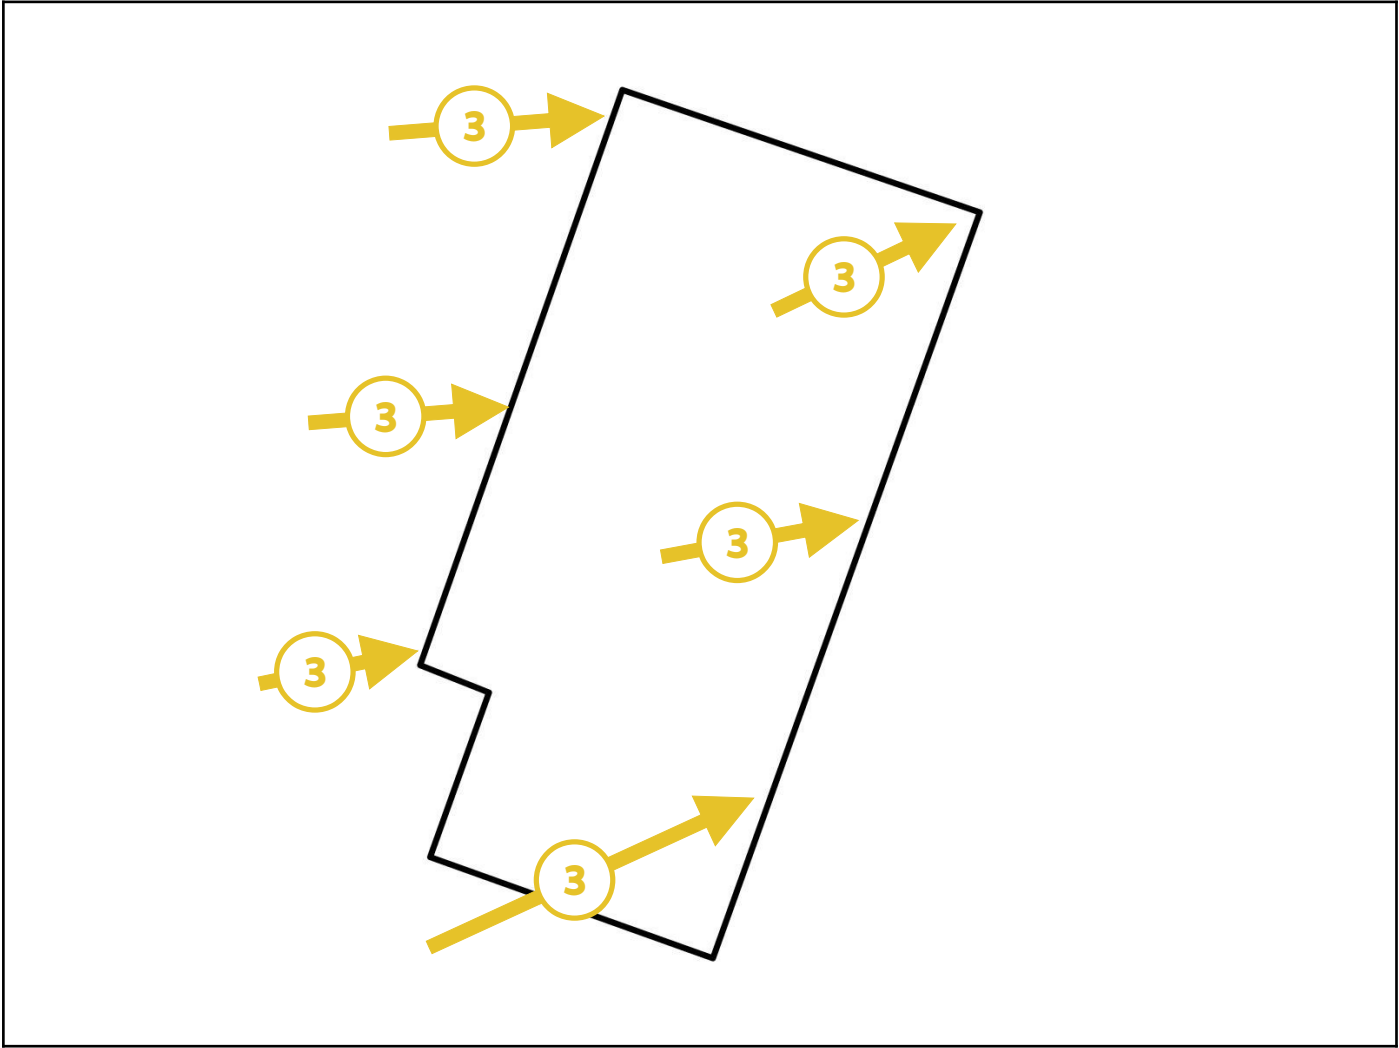
# Plan 4.1: Bijgebouw plan

| Beschrijving | Type | Actie |
|---|---|---|
| 3. Steunpaal | Asbestmateriaal | Zorgvuldig beheren |

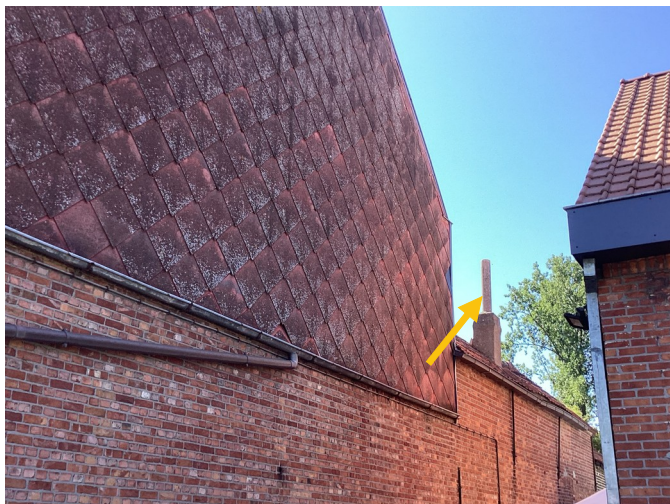
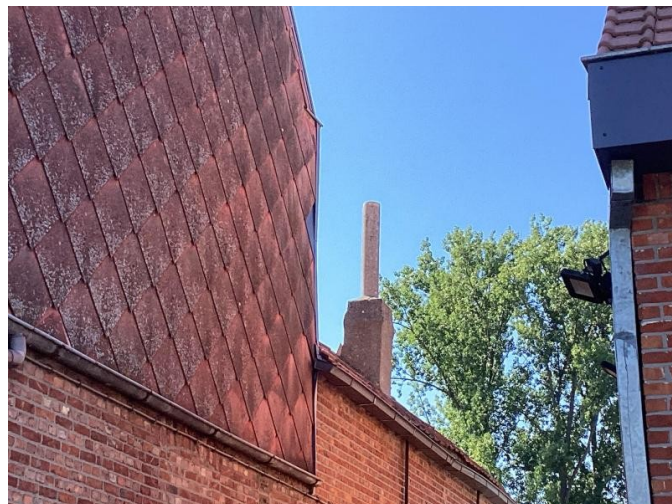
Het asbestmateriaal valt onder de mijlpaal van 2034.

Verwijderen

| Eindbeoordeling materiaalrisico | Laag materiaalrisico en/of verlaagde kans op vezelvrijgave |

| Asbestsoort (vezeltype) | Crocidoliet aanwezig |
| Toestand van het materiaal | Licht beschadigd, licht verweerd. Intacte calciumsilicaatplaat of materiaal met categorie 3-gebondenheid |

| Beschrijving | Rookgaskanaal |

- Zorg voor een veilig beheer. Vermijd het beschadigen van het asbestmateriaal. Controleer de toestand jaarlijks op wijzigingen.
- Voer bijkomende staalname(s) uit.

- Eenvoudige handelingen: mag via doe-het-zelf of door werknemer(s) met opleidingsattest eenvoudige handelingen  
Deze toepassing kan door een aannemer die over een opleidingsattest eenvoudige handelingen beschikt of door een particulier (doe-het-zelf), verwijderd worden indien er geen verhoogd risico op vrijgave van asbestvezels (max. concentratie 0,01 vezels/cm<sup>3</sup> - CODEX Art. VI.3-54) ontstaat en de toepassing voorafgaand wordt gefixeerd/bevochtigd; de individuele elementen zonder machinale werktuigen (boormachine, slijpschijf, hogedrukreiniger,...) en zonder breken of gooien een voor een losgemaakt worden; en ten slotte dubbel en luchtdicht verpakt weggevoerd worden naar een erkend afvalpunt (recyclagepark).

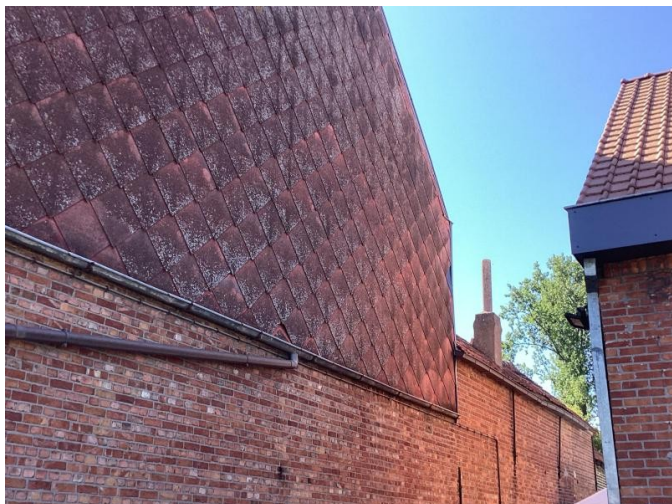
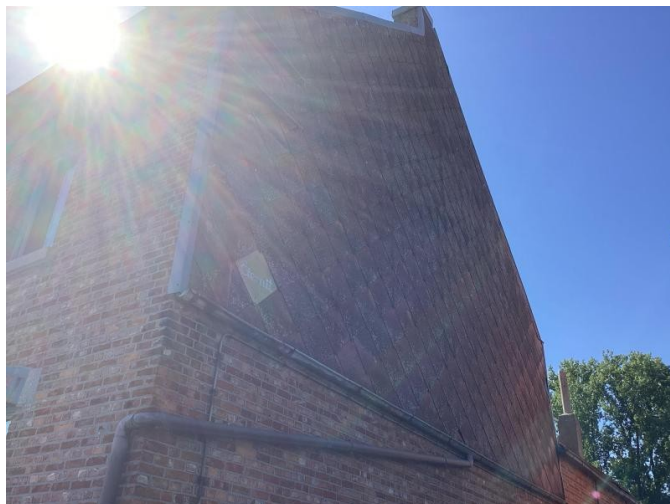
Het asbestmateriaal valt onder de mijlpaal van 2034.

Verwijderen

- Verwijder dit asbestmateriaal zo snel mogelijk. Volg de toestand goed op.
- Hemelwater dat afspoelt van asbestcement daken of gevels kan asbestdeeltjes bevatten. Gebruik het enkel voor gesloten circuits (bv. spoelen toiletten). Reinig na het vervangen van het dak of de gevel de dakgoten en regenwaterput of -ton om asbesthoudend sediment of slib te verwijderen
- Voer bijkomende staalname(s) uit.

- Eenvoudige handelingen: mag via doe-het-zelf of door werknemer(s) met opleidingsattest eenvoudige handelingen  
Deze toepassing kan door een aannemer die over een opleidingsattest eenvoudige handelingen beschikt of door een particulier (doe-het-zelf), verwijderd worden indien er geen verhoogd risico op vrijgave van asbestvezels (max. concentratie 0,01 vezels/cm<sup>3</sup> - CODEX Art. VI.3-54) ontstaat en de toepassing voorafgaand wordt gefixeerd/bevochtigd; de individuele elementen zonder machinale werktuigen (boormachine, slijpschijf, hogedrukreiniger,...) en zonder breken of gooien een voor een losgemaakt worden; en ten slotte dubbel en luchtdicht verpakt weggevoerd worden naar een erkend afvalpunt (recyclagepark).

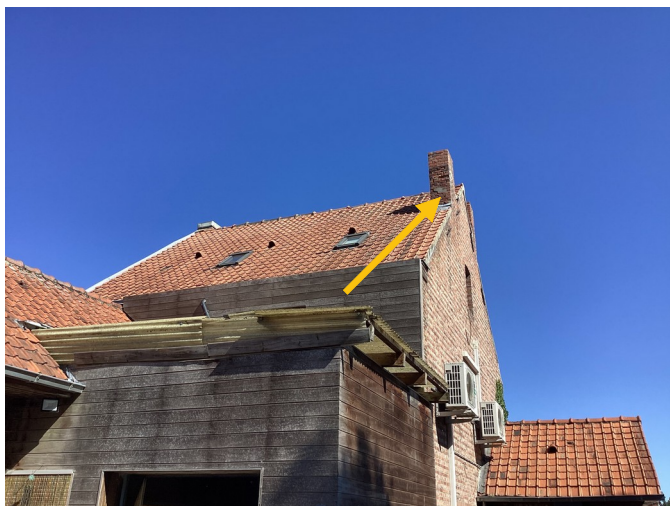
*Situeringsfoto*
