# Asbestinventarisatetest

Ossegemstraat 101, 1860 Meise

Attestnummer : 20221227-000162.000

**Niet-asbestveilig**

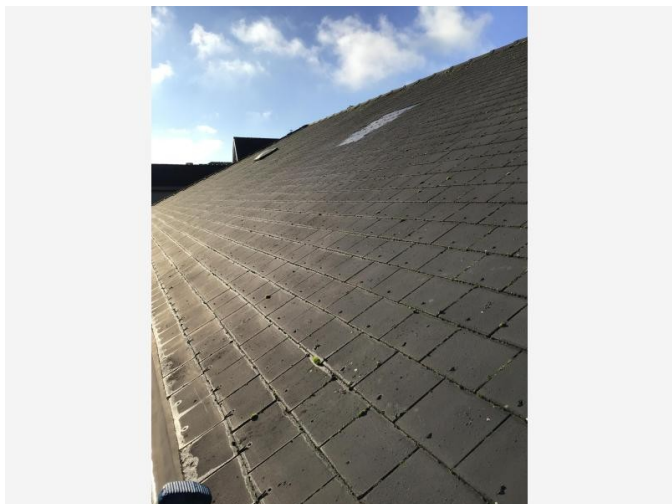
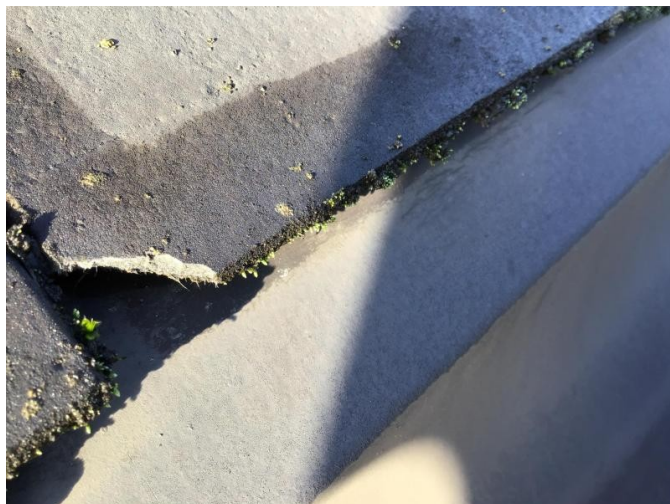
Het asbestmateriaal valt onder de mijlpaal van 2034.

Verwijderen

| Eindbeoordeling materiaalrisico | Verhoogd materiaalrisico en/of verhoogde kans op vezelvrijgave |

| Gebondenheid | Categorie 1: hechtgebonden in oorsprong |
| Asbestsoort (vezeltype) | Alleen chrysotiel |
| Asbestconcentratie | Laag (< 50%) |
| Afschermingsgraad van het gehele materiaal | Geheel of deels vrij van de buitenlucht |
| Toestand van het materiaal | Matig beschadigd, matig verweerd |

| # | Type | Referentie | Resultaat |
|---|---|---|---|
| 1.1 | Puntmonster | MM03 dakleien | Chrysotiel |

| Beschrijving | Leien dak |
| Hoeveelheid (oppervlakte - aantal) | • 175,00 m <sup>2</sup> - 1 stuk |

- Zorg voor een veilig beheer en verwijder dit asbestmateriaal wanneer het bij werken eenvoudig bereikbaar wordt. Controleer de toestand jaarlijks op wijzigingen.

- Eenvoudige handelingen: mag via doe-het-zelf of door werknemer(s) met opleidingsattest eenvoudige handelingen  
Voor dakleien voorziet de wet geen verplichting om deze asbestverdachte toepassing te laten verwijderen door een firma met een opleidingsattest eenvoudige handelingen. U mag, in principe, ongeacht beschadigingen of vrije asbestvezels, deze asbesttoepassing zelf verwijderen met inachtneming van de nodige veiligheidsmaatregelen om uzelf en uw omgeving te beschermen. Een beschadigde asbesttoepassing in slechte staat kan makkelijk verder breken of vergruizen. Er komen dan schadelijke asbestvezels vrij die ingeademd kunnen worden.

1. leien mogen niet breken of beschadigd worden (nooit gooien of breken)
2. besproei de leien met speciaal fixeermiddel (per keer +- 5m<sup>2</sup>)
3. bevestigingsnagel lei losmaken d.m.v. klauwhamer met blokje hout eronder om beschadiging te vermijden
4. leien één voor één losmaken
5. leien één voor één voorzichtig stapelen in een asbestafvalzak (niet breken)
6. met het asbestafval kunt u terecht op het recyclagepark of bij een geregistreerde . asbestinzamelaar

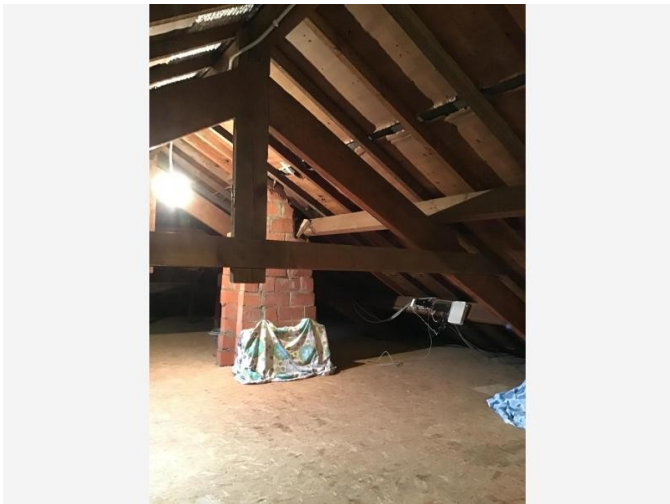
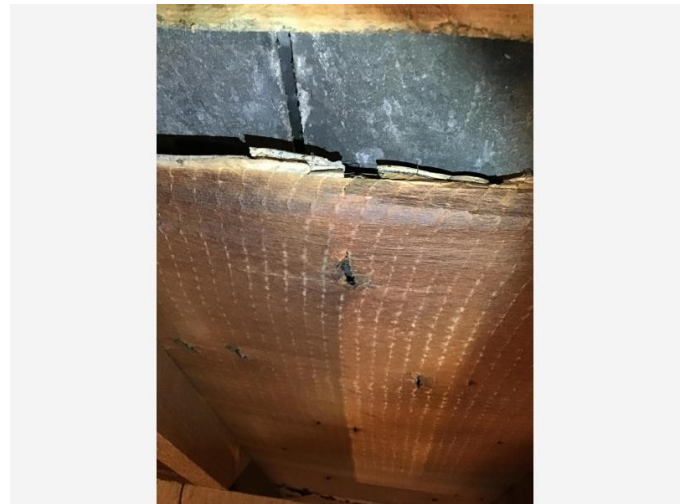
Het asbestmateriaal valt onder de mijlpaal van 2034.

Verwijderen

| Eindbeoordeling materiaalarisico | Verhoogd materiaalarisico en/of verhoogde kans op vezelvrijgave |

| Gebondenheid | Categorie 2: niet-hechtgebonden met matrix |
| Asbestsoort (vezeltype) | Alleen chrysotiel |
| Asbestconcentratie | Hoog ( $\geq 50\%$ ) |
| Afschermingsgraad van het gehele materiaal | Geheel of deels (ook) vrij aan de binnenlucht |
| Toestand van het materiaal | Licht beschadigd, licht verweerd. Intact materiaal type Pical – asbestboard of categorie III 'gebondenheid' |

| # | Type | Referentie | Resultaat |
|---|---|---|---|
| 2.1 | Puntmonster | MM02 onderdak | Chrysotiel |

| Beschrijving | Onderdak |
| Hoeveelheid (gewicht - aantal) | <ul style="list-style-type: none"><li>• 5,00 kg - 1 stuk</li></ul> |
| Opmerking | opp onderdak 175m <sup>2</sup> |

- Zorg voor een veilig beheer en verwijder dit asbestmateriaal wanneer het bij werken eenvoudig bereikbaar wordt. Controleer de toestand jaarlijks op wijzigingen.

- Eenvoudige handelingen: mag via doe-het-zelf of door werknemer(s) met opleidingsattest eenvoudige handelingen  
Indien het asbesthoudend materiaal volledig intact is en er geen vrije asbestvezels zichtbaar zijn, voorziet de wet geen verplichting om deze asbestverdachte toepassing te laten verwijderen door een firma met een opleidingsattest eenvoudige handelingen. U mag, in principe, deze asbesttoepassing zelf verwijderen met in achtneming van de nodige veiligheidsmaatregelen om uzelf en uw omgeving te beschermen. Tijdens het verwijderen van de asbesttoepassing moet het materiaal intact blijven.

1. verwijder de dakbedekking

2. verwijder de panlatten op een voorzichtige manier met een klauwhamer
3. bevestigingsnieten onderdakplaten losmaken.
4. onderdakplaten één voor één losmaken in hun geheel.
5. onderdakplaten één voor één voorzichtig stapelen in een asbestafvalzak (niet breken)
6. met het asbestafval kunt u terecht op het recyclagepark of bij een geregistreerde Asbestinzamelaar

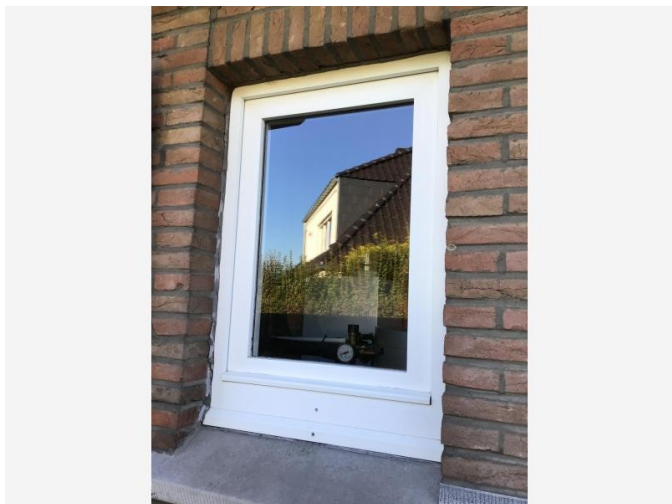
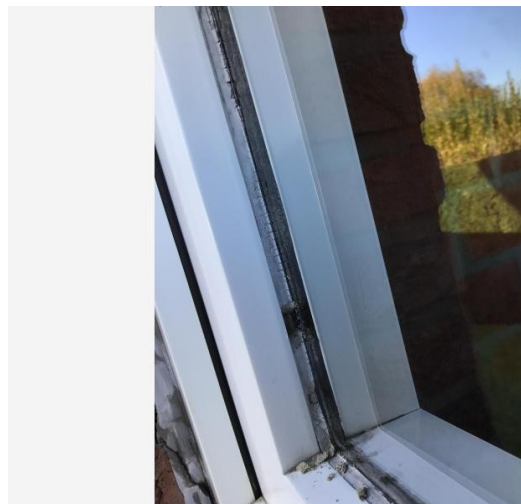
Het asbestmateriaal valt onder de mijlpaal van 2040.

Zorgvuldig beheren

| Eindbeoordeling materiaalisico | Laag materiaalisico en/of verlaagde kans op vezelvrijgave |

| Gebondenheid | Categorie 1: hechtgebonden in oorsprong |
| Toestand van het materiaal | Licht beschadigd, licht verweerd. Intact materiaal type Pical – asbestboard of categorie III 'gebondenheid' |

| # | Type | Referentie | Resultaat |
|---|---|---|---|
| 3.1 | Puntmonster | MM04 mastiek raamprofiel glas | Chrysotiel |
| 3.2 | Puntmonster | MM05 mastiek muur raamprofiel | Chrysotiel |

| Beschrijving | Buitenschrijnwerk mastiek |

| <b>Opmerking</b> | <p>Op de oude ramen van de garage (8stuks) + achterdeur (1stuk) is zowel MM04 + MM05 van toepassing.</p> <p>Op de vernieuwde ramen van de woning (11stuks (5stuks voorgevel + 1stuk zijgevel + 5stuks achtergevel)) is enkel MM05 van toepassing.</p> |

- Zorg voor een veilig beheer en verwijder dit asbestmateriaal wanneer het bij werken eenvoudig bereikbaar wordt. Controleer de toestand jaarlijks op wijzigingen.

- Eenvoudige handelingen: mag via doe-het-zelf of door werknemer(s) met opleidingsattest eenvoudige handelingen  
Voor ramen met asbesthoudende mastiek voorziet de wet geen verplichting om deze asbestverdachte toepassing te laten verwijderen door een firma met een opleidingsattest eenvoudige handelingen. U mag, in principe, ongeacht beschadigingen of vrije asbestvezels, deze asbesttoepassing zelf verwijderen met inachtneming van de nodige veiligheidsmaatregelen om uzelf en uw omgeving te beschermen. Een beschadigde asbesttoepassing in slechte staat kan makkelijk verder breken of vergruizen. Er komen dan schadelijke asbestvezels vrij die ingeademd kunnen worden.

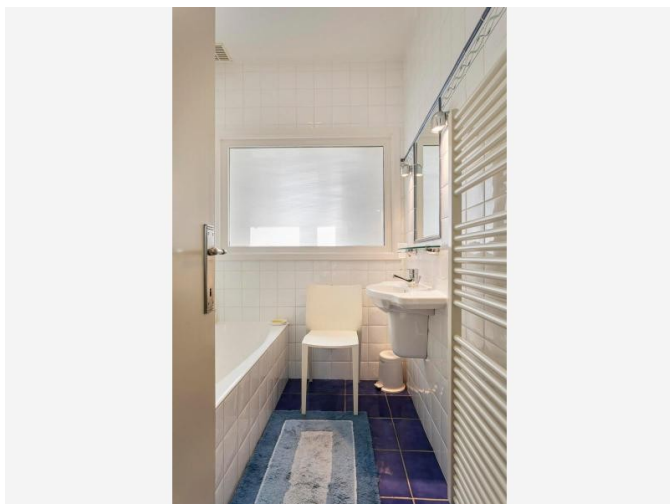
De muurtegels waren in goede staat en er was geen beschadiging vast te stellen. Bij verwijdering muurtegels is het raadzaam de nodige beschermingsmiddelen te dragen om alle risico uit te sluiten. In de periode dat deze woning werd gebouwd, werd frequent asbestverdachte tegellijm gebruikt.

Een destructief onderzoek is aan te raden bij grondige verbouwingswerken, om lijmlaag achter fiancetegels te bemonsteren. Dit behoort momenteel niet tot onze taak in deze opdracht.

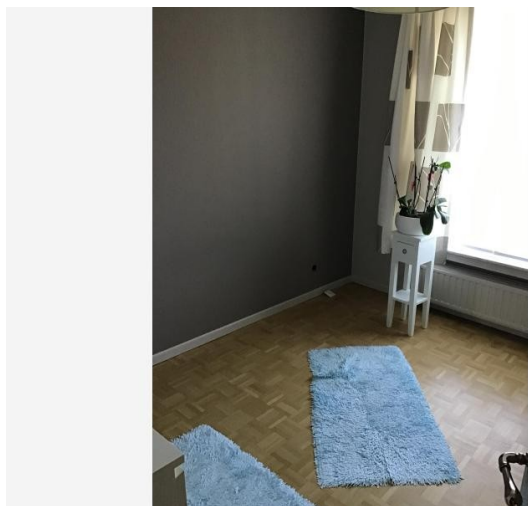
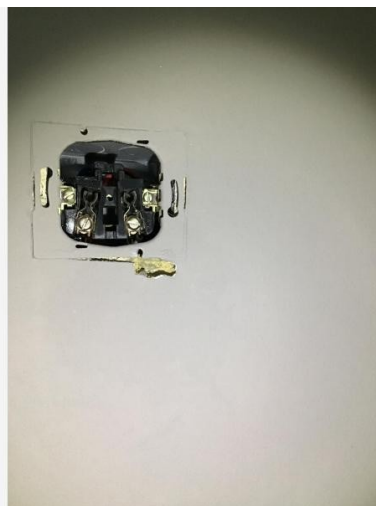
## Fiche 5: Pleister muren

Geen asbest

| # | Type | Referentie | Resultaat |
|---|---|---|---|
| 5.1 | Mengmonster | MM01 - pleister muren | Geen asbest |

| Opmerking | Plafonds woning afgewerkt met houten platen bevestigd op houten roostering zolder. |
