# Asbestinventarisatetest

Oude Mechelsestraat 46/B003, 1853 Grimbergen

Attestnummer : 20250313-000444.000

Uitgegeven op : 13.03.2025

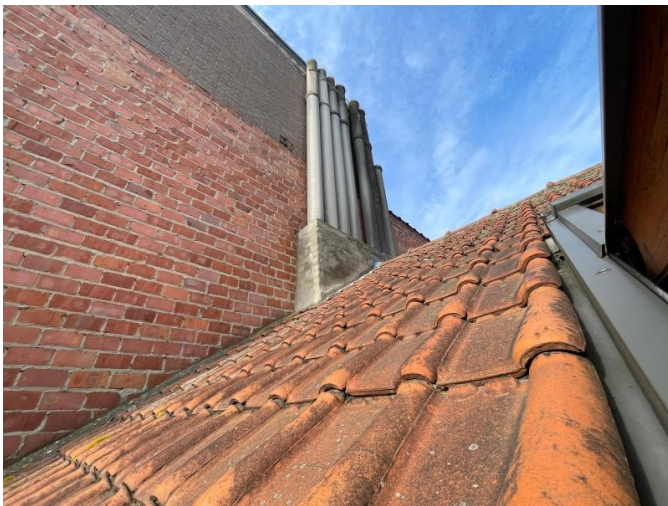
Op het dak zijn enkele asbestcementen schouwen zichtbaar. Het is mogelijk dat deze buizen doorlopen in de schachten die door het appartement lopen. Hou hier rekening mee bij eventuele renovatie en/of sloopwerken.

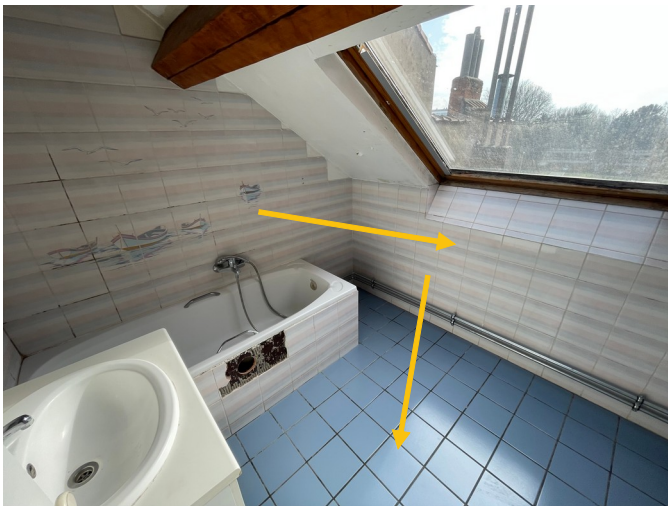
In de badkamer werden zowel op de vloer als tegen de wanden tegels geplaatst. Het is mogelijk dat de tegellijm die onder de tegels zit asbest bevat. Gezien het niet destructieve karakter van de opdracht en het feit dat de tegels nog in goede staat zijn kon deze tegellijm niet worden bemonsterd. Indien er renovatie- en/of afbraakwerken in de badkamer gebeuren is het wenselijk om de tegellijm te bemonsteren om asbest uit te sluiten.

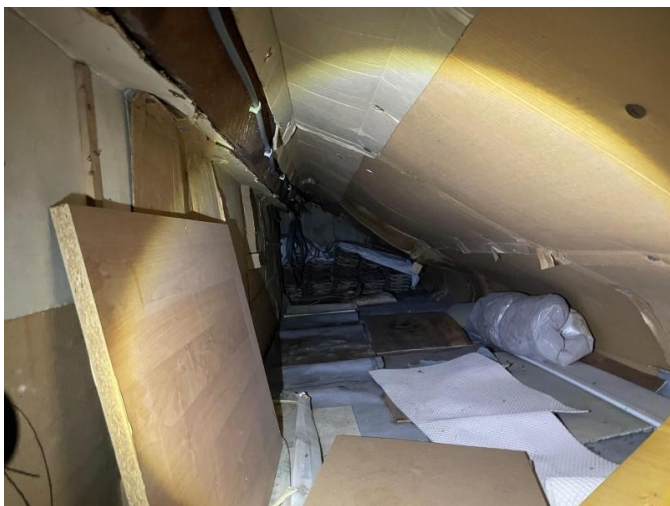
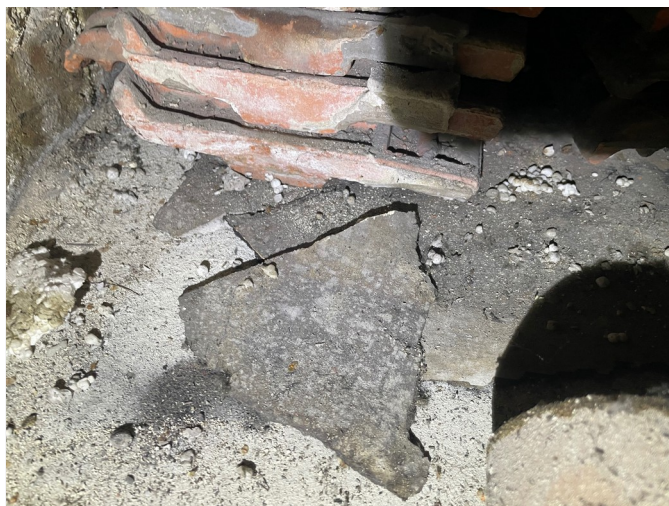
## Fiche 3: Vloerzeil

Geen asbest

| Opmerking | Betreft een overschot van een oud vloerzeil dat op de zolder onder en voorraad dakpannen ligt. |

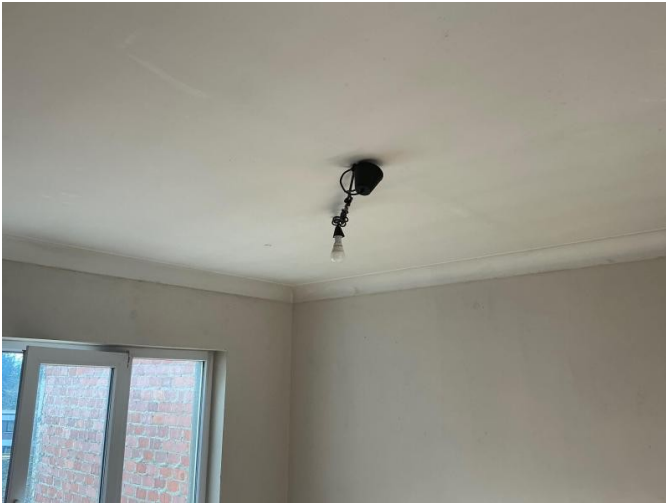
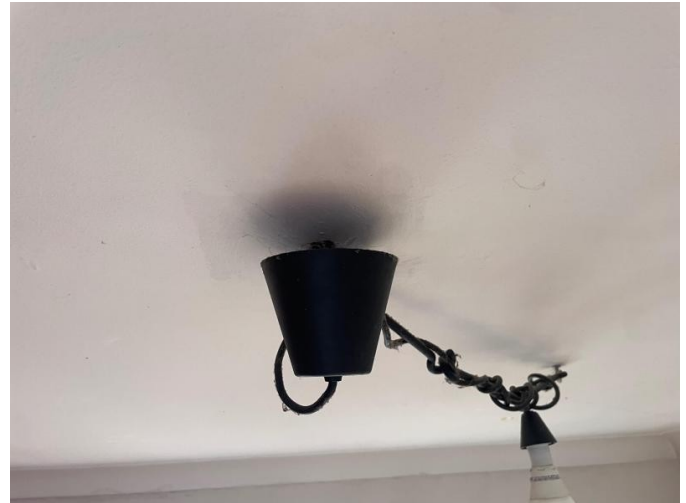
## Fiche 4: Pleisterwerk plafond

Geen asbest

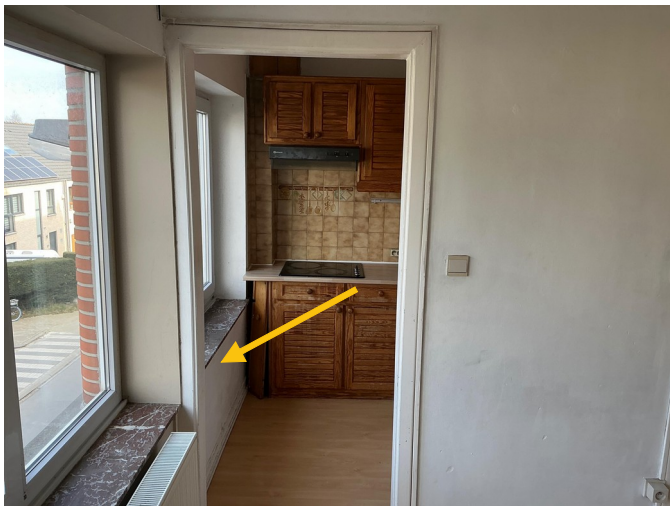
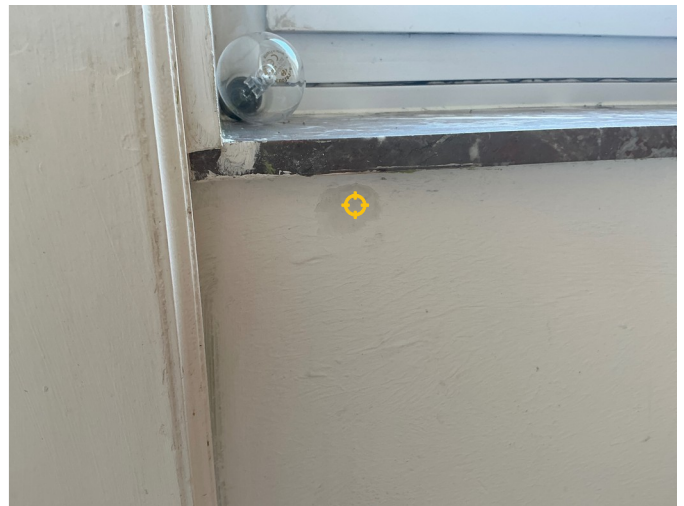
## Fiche 5: Pleisterwerk muren

Geen asbest

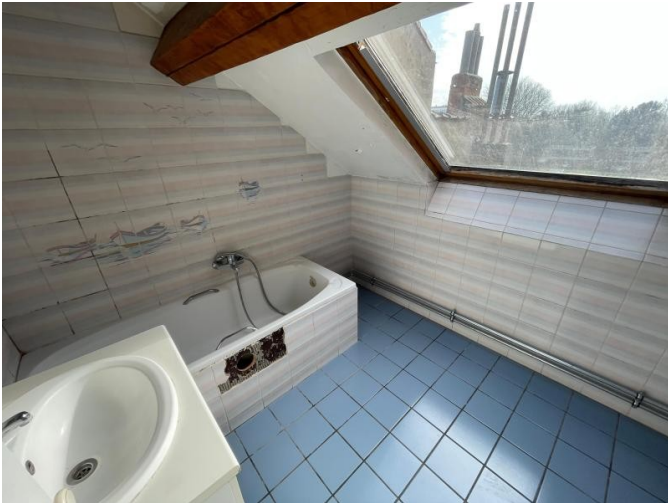
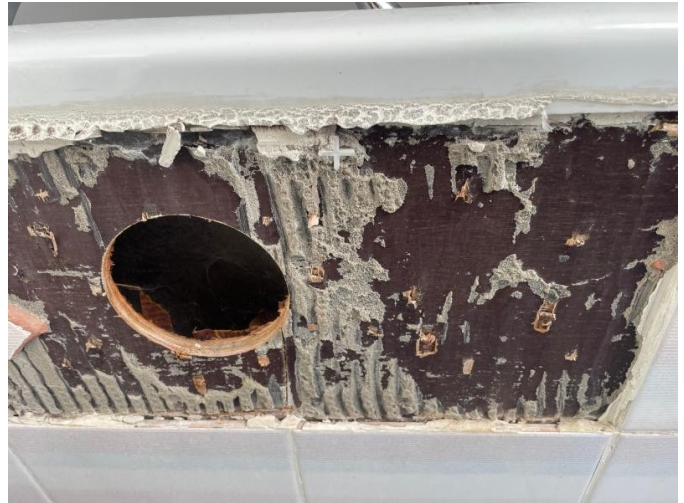
## Fiche 6: Tegellijm badkamer

Geen asbest
