# Asbestinventarisatattest

Sint Jozefstraat 17, 2840 Rumst

Attestnummer : 20251223-000336.000

Uitgegeven op : 23.12.2025

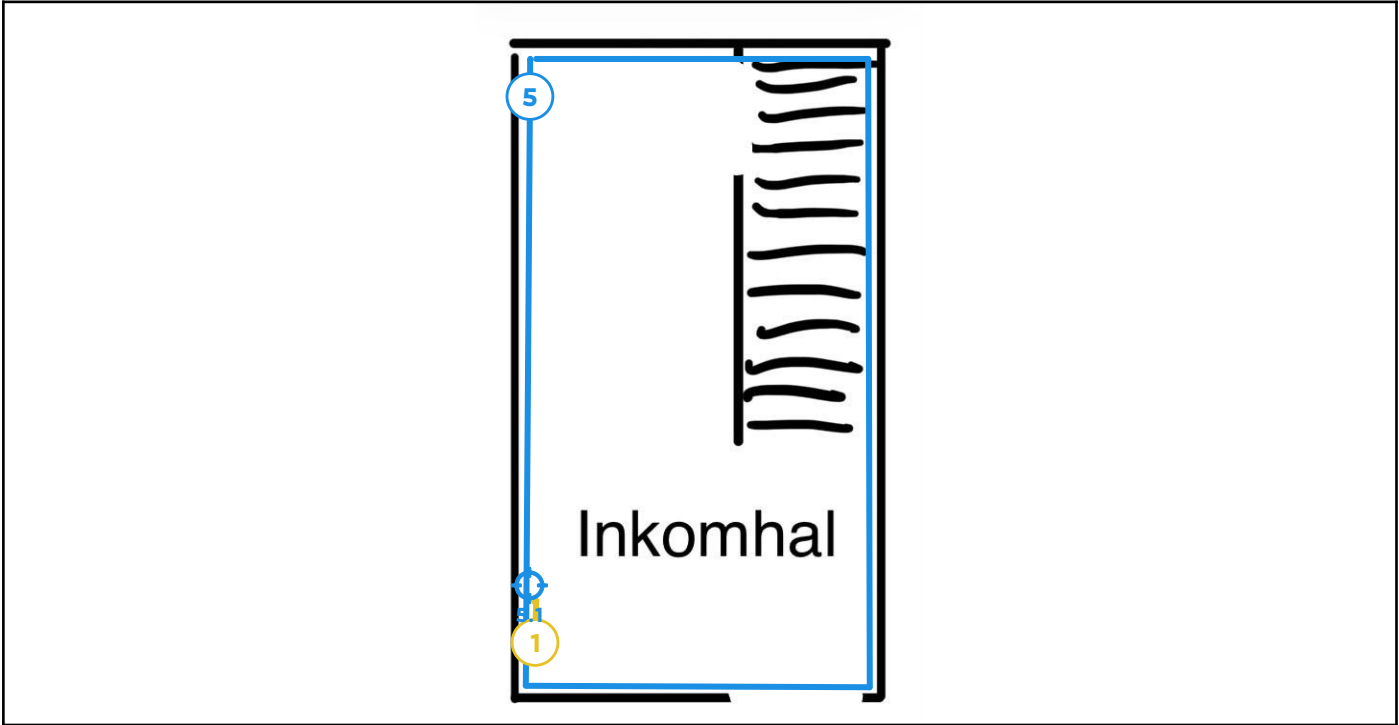
# Plan 1.2: Inkomhal

| Beschrijving | Type | Actie |
|---|---|---|
| 1. Bakeliet | Asbestmateriaal | Zorgvuldig beheren |
| 5. Binnenmuren pleister | Geen asbest | - |

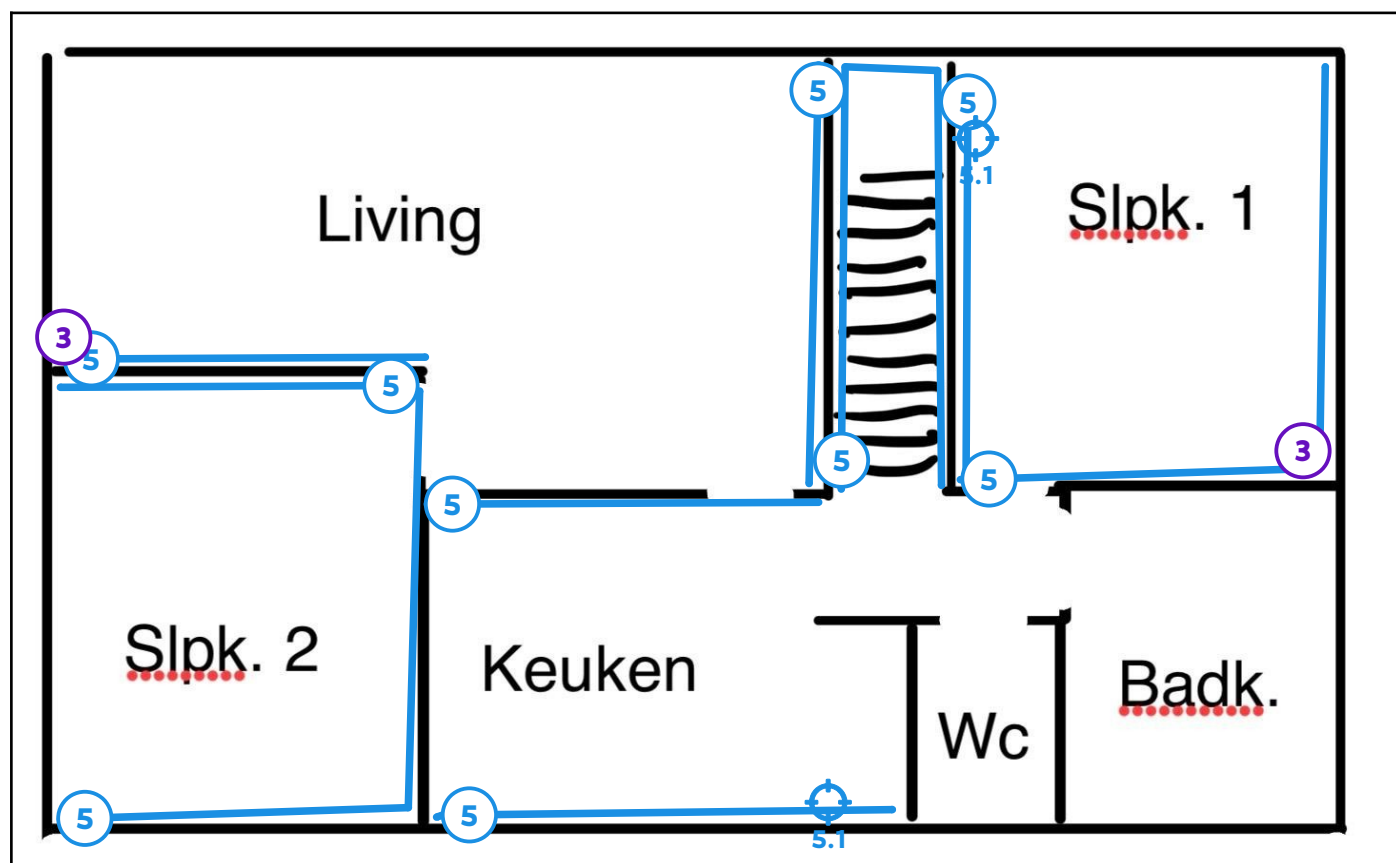
## Plan 1.3: 1 ste verdieping

| Beschrijving | Type | Actie |
|---|---|---|
| 3. Rookgaskanalen | Beperking | - |
| 5. Binnenmuren pleister | Geen asbest | - |

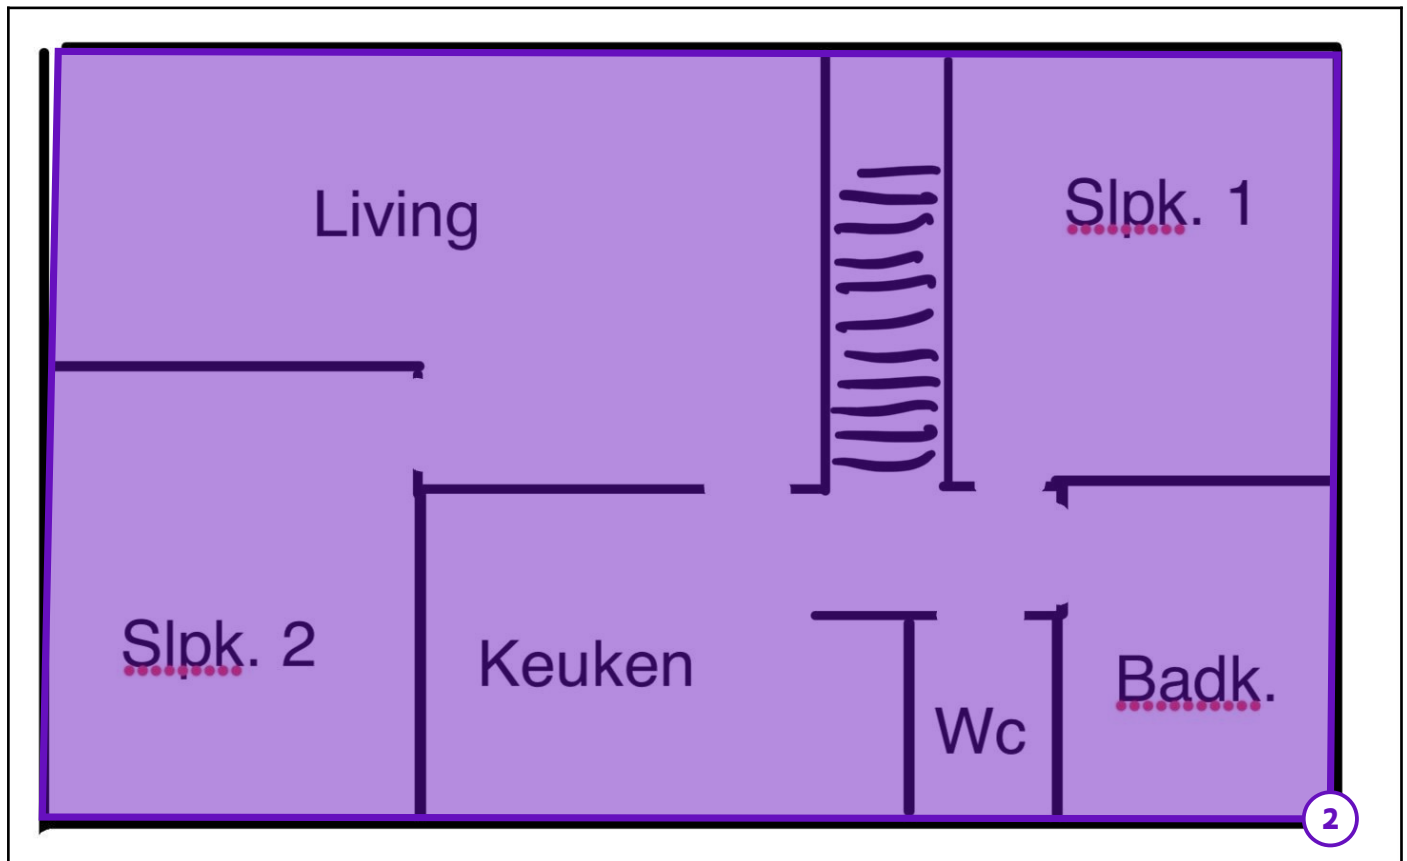
## Plan 1.4: 1 ste verdieping

| Beschrijving | Type | Actie |
|---|---|---|
| 2. Dakbedekking | Beperking | - |

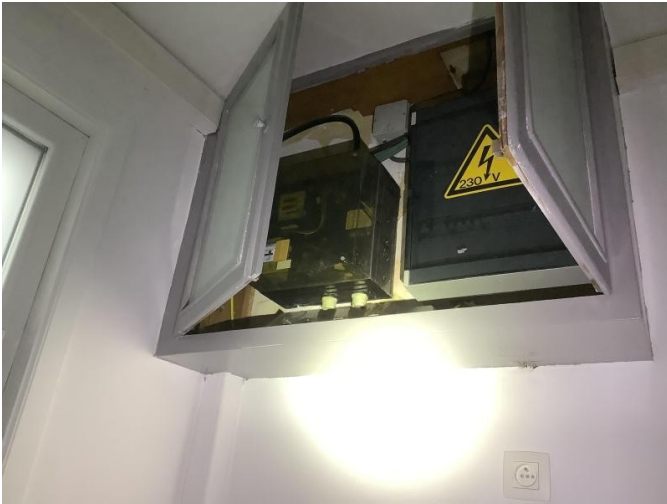
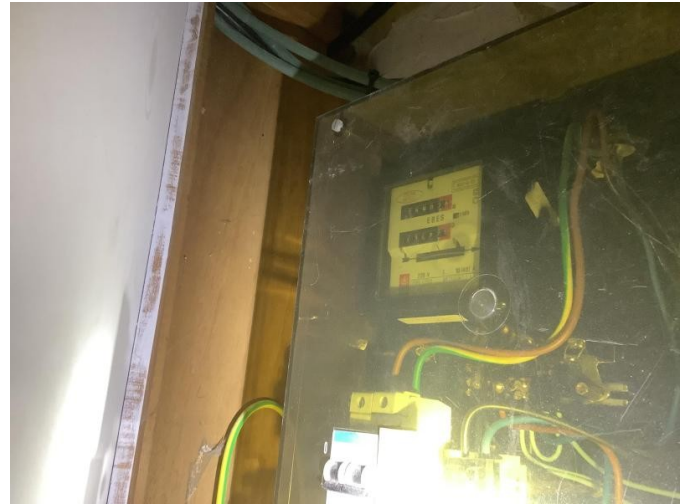
Overzichtsfoto

Detailfoto

Het asbestmateriaal valt onder de mijlpaal van 2040.

| Eindbeoordeling materiaalrisico | Zeer laag materiaalrisico en/of zeer lage kans op vezelvrijgave |

| Gebondenheid | Categorie 1: hechtgebonden in oorsprong |
| Asbestsoort (vezeltype) | Crocidoliet aanwezig |
| Asbestconcentratie | Laag (< 50%) |
| Afschermingsgraad van het gehele materiaal | Stootvaste afscherming of omkasting |
| Toestand van het materiaal | Onbeschadigd, niet verweerd |

| Beschrijving | Bakeliet |
| Asbestmateriaal | Plaat, paneel, tablet - Type Bakeliet |

- Zorg voor een veilig beheer. Vermijd het beschadigen van het asbestmateriaal. Controleer de toestand jaarlijks op wijzigingen.
- Voer bijkomende staalname(s) uit.

- Eenvoudige handelingen: mag via doe-het-zelf of door werknemer(s) met opleidingsattest eenvoudige handelingen  
Kan enkele verwijderd worden door werknemers met Opleidings Attest, eenvoudige handelingen

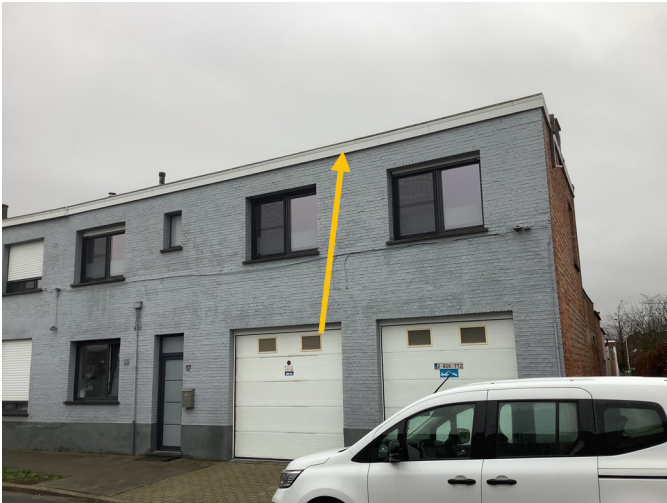
*Situeringsfoto*

**Reden:** Het te onderzoeken materiaal situeert zich hoger dan 3,50 m te rekenen vanaf een veilige ondergrond

**Uitleg van de asbestdeskundige:** Dak bevindt zich op een hoogte van 6 m.

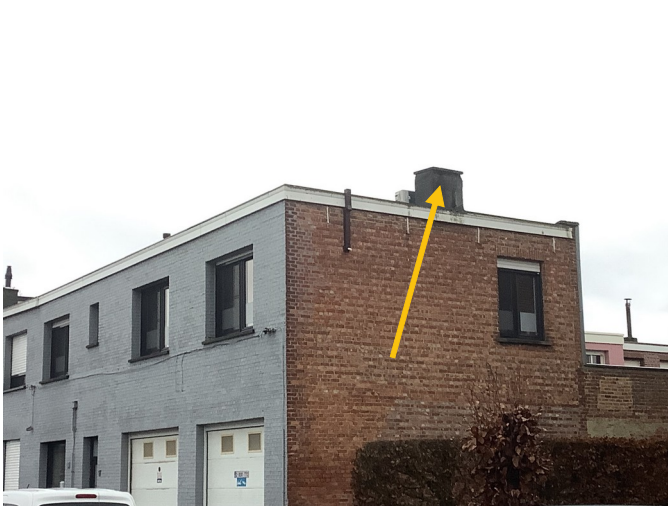
*Situeringsfoto*

**Reden:** Het te onderzoeken materiaal situeert zich hoger dan 3,50 m te rekenen vanaf een veilige ondergrond

**Uitleg van de asbestdeskundige:** Onmogelijk om de schouwen te inspecteren.

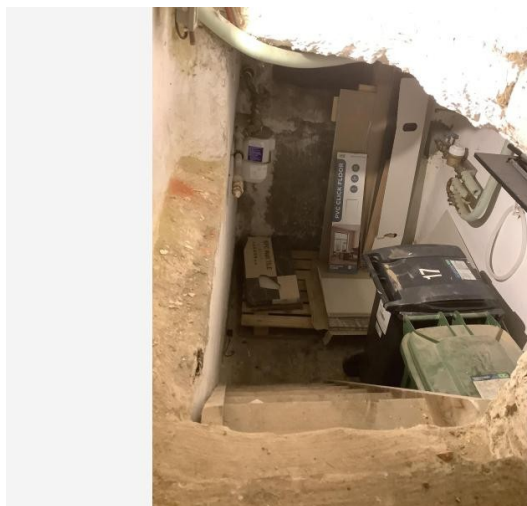
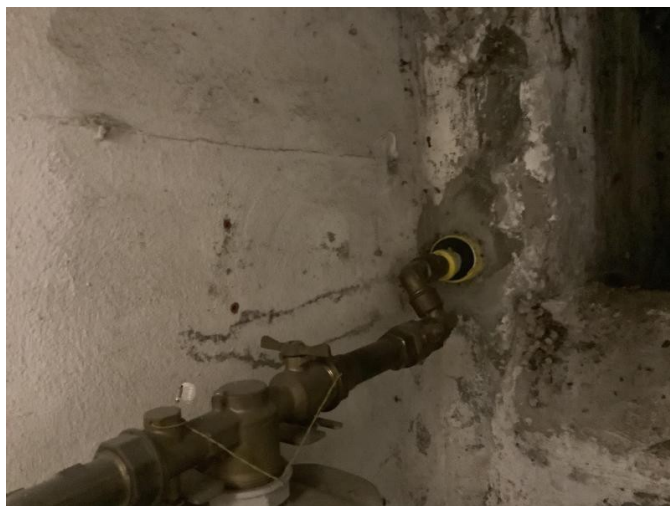
Geen asbest verdachte materialen waargenomen

| Basis voor advies | De asbestdeskundige beoordeelt het materiaal als niet-asbestverdacht. |

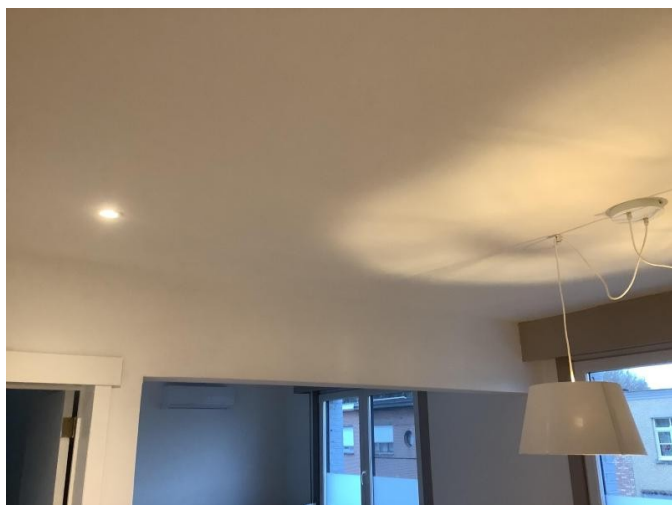
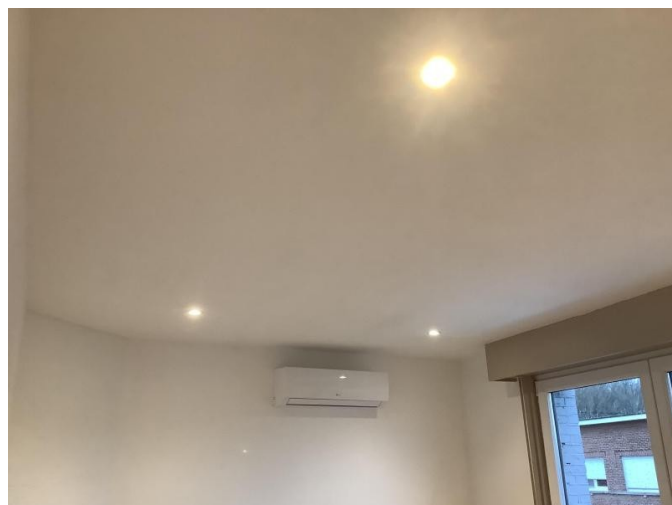
### Fiche 7: Plafonds

| Beschrijving | Notitie | Terug te vinden op plannen |
|---|---|---|
| Fiche 7: Plafonds | Alle plafonds zijn afgewerkt met gipskartonplaten | - |
