# Asbestinventarisatattest

Kloosterstraat 16, 2830 Willebroek

Attestnummer : 20260304-000210.000

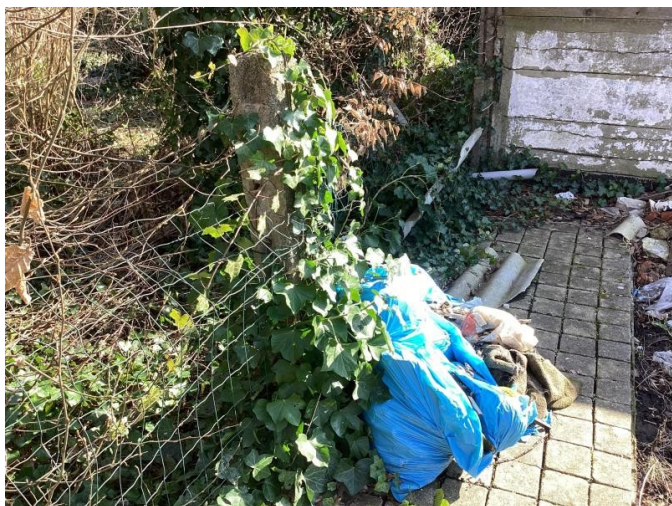
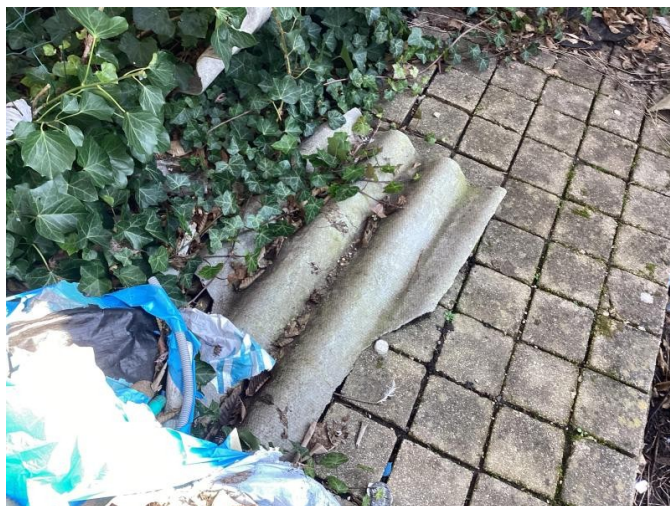
Overzichtsfoto

Detailfoto

| Beschrijving | Afval in tuin |
| Asbestmaterialen | <ul style="list-style-type: none"><li>Dak- en gevelbekleding - Golfplaat</li></ul> |
| Bindmiddel van asbestmateriaal | Cement |
| Gebondenheid op basis van bindmiddel | Hecht |
| Hoeveelheid (gewicht - aantal) | <ul style="list-style-type: none"><li>79,00 kg - 1 stuk</li></ul> |
| Identificatiemethode | De asbestdeskundige beoordeelt het materiaal als asbestverdacht en dus asbesthoudend, en dit zonder monsternamen. |

**Dringend verwijderen**

- Verwijder het asbestafval.
- Voer bijkomende staalname(s) uit.

- Eenvoudige handelingen: mag via doe-het-zelf of door werknemer(s) met opleidingsattest eenvoudige handelingen eigenaars mogen dit zelf verwijderen aangezien het gaat over een Hechtgebonden asbest materiaal die niet beschadigd is en perfect bereikbaar is om deze op een veilige manier te verwijderen. Bekijk hieromtrent zeker onderstaande link en het Codex boek VI

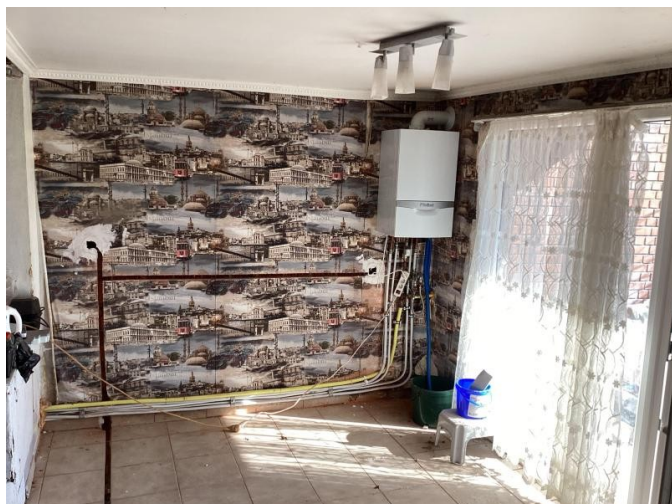
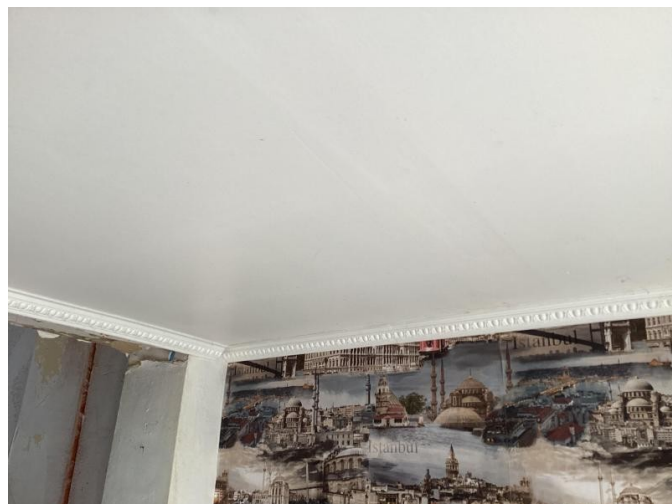
Tijdens de uitgevoerde asbestinventarisatie waren bepaalde zones, zoals valse plafonds, niet volledig toegankelijk. Hierdoor kan niet met zekerheid worden vastgesteld welke materialen zich hierachter bevinden en of er mogelijk asbesthoudende toepassingen aanwezig zijn.

Bij toekomstige werken waarbij deze plafonds worden geopend, dient steeds rekening gehouden te worden met de mogelijkheid dat er alsnog asbesthoudende materialen aangetroffen kunnen worden. In dat geval is aanvullend onderzoek noodzakelijk alvorens de werkzaamheden verder te zetten.

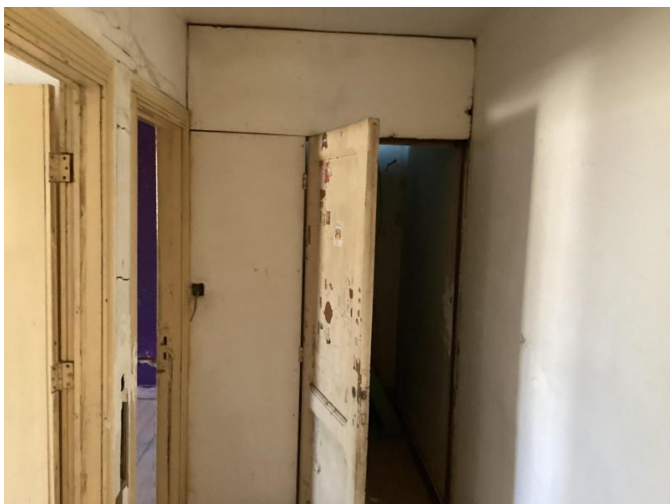
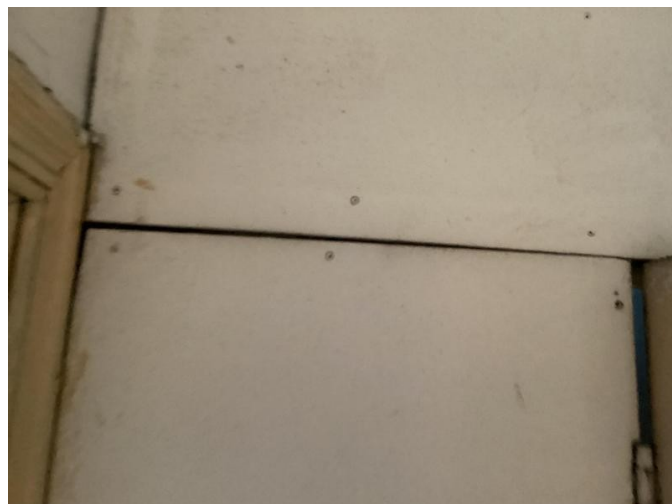
Tijdens de uitgevoerde asbestinventarisatie zijn bepaalde constructiedelen niet volledig visueel of fysiek toegankelijk geweest. Dit betreft onder andere afwerkingen zoals betegelde wanden, valse wanden, verlaagde plafonds of andere afwerkingen die geen directe inkijk toelaten.

Hierdoor kan niet met zekerheid worden vastgesteld welke materialen zich hierachter bevinden en of er mogelijk asbesthoudende toepassingen aanwezig zijn. Bij eventuele toekomstige verbouwings-, renovatie- of sloopwerken waarbij deze verborgen zones worden geopend, dient steeds rekening gehouden te worden met de mogelijkheid dat er alsnog asbesthoudende materialen aangetroffen kunnen worden. In dat geval is aanvullend onderzoek aangewezen alvorens de werkzaamheden verder te zetten.

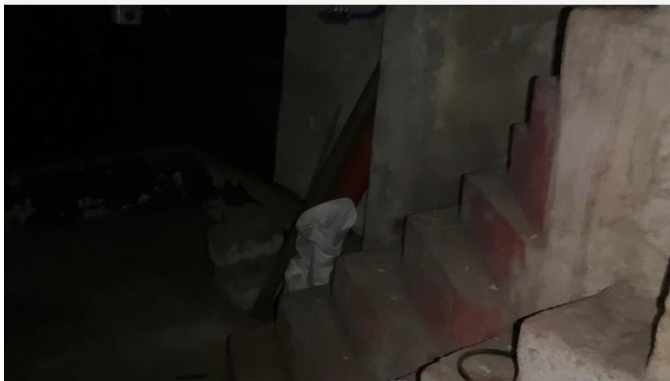
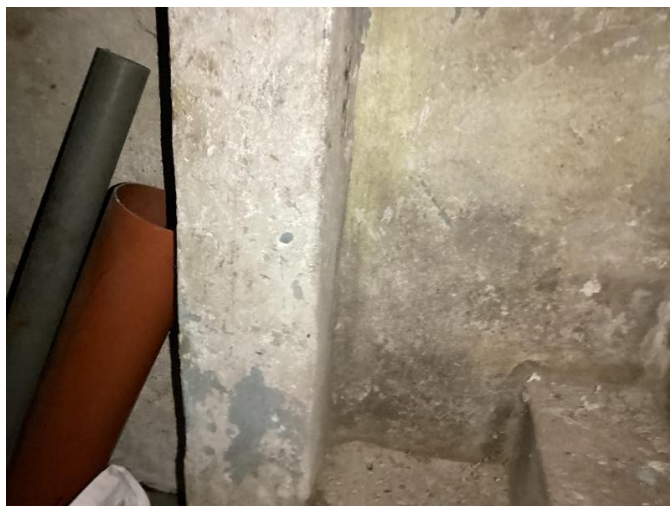
## Fiche 4: Muren kelder

Geen asbest

| # | Type | Referentie | Resultaat |
|---|---|---|---|
| 4.1 | Mengmonster | 56436/05 | Geen asbest |

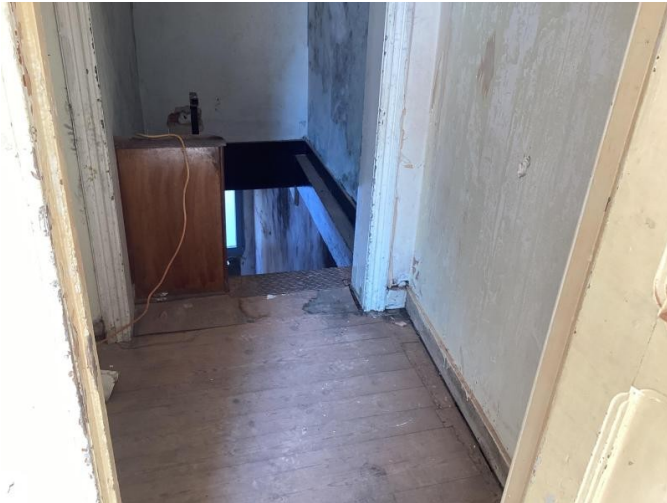
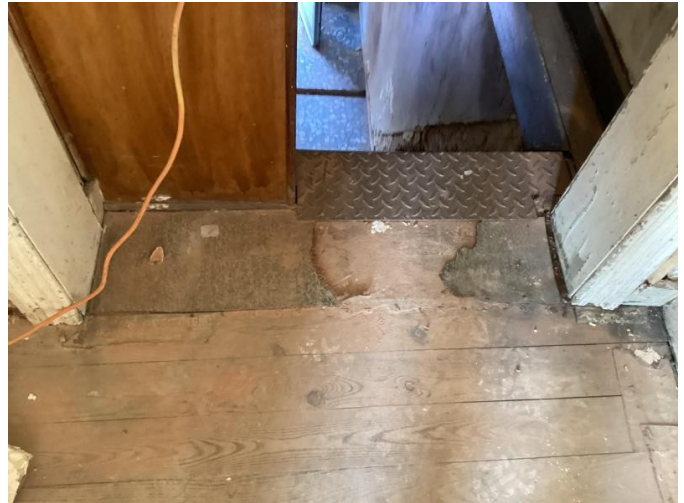
## Fiche 5: Vloerzeil aan trap eerste verdieping

Geen asbest

| # | Type | Referentie | Resultaat |
|---|---|---|---|
| 5.1 | Puntmonster | 56436/03 | Geen asbest |

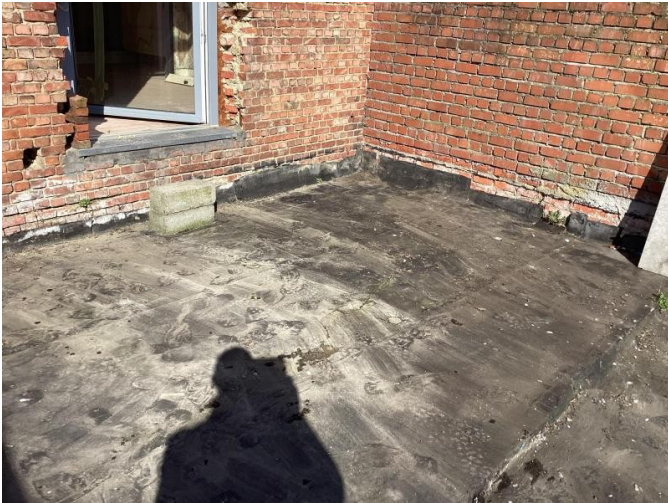
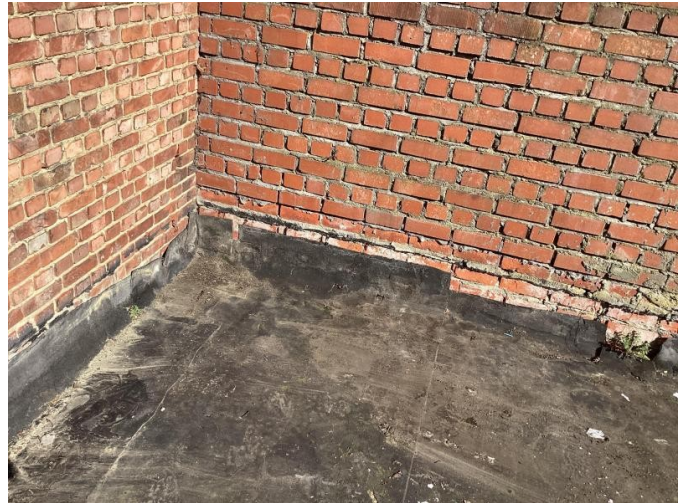
## Fiche 6: Plat dak woning

Geen asbest

| # | Type | Referentie | Resultaat |
|---|---|---|---|
| 6.1 | Puntmonster | 56436/04 | Geen asbest |

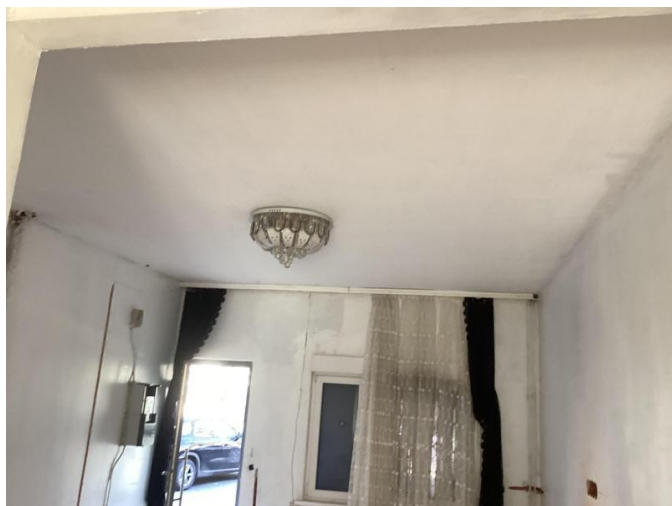
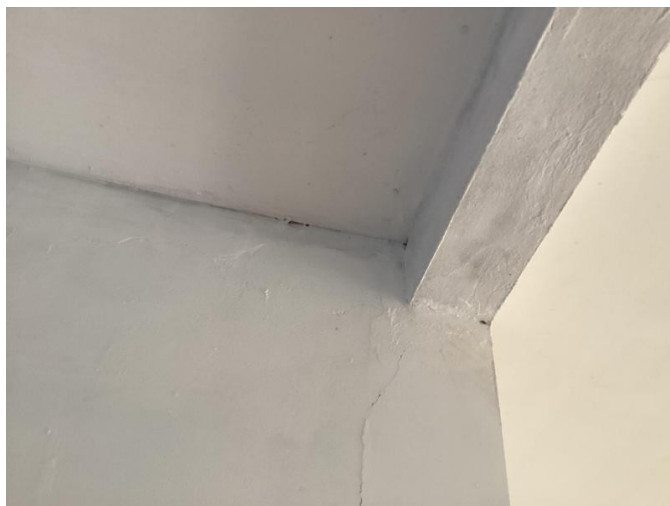
## Fiche 7: Pleisterwerk plafonds

Geen asbest

| # | Type | Referentie | Resultaat |
|---|---|---|---|
| 7.1 | Mengmonster | 56436/02 | Geen asbest |

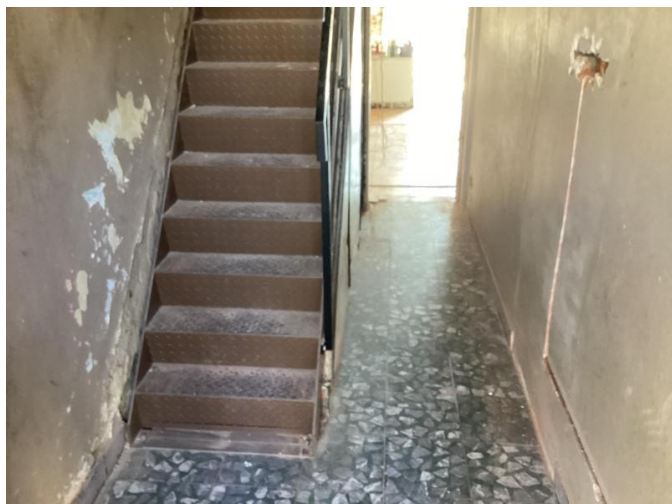
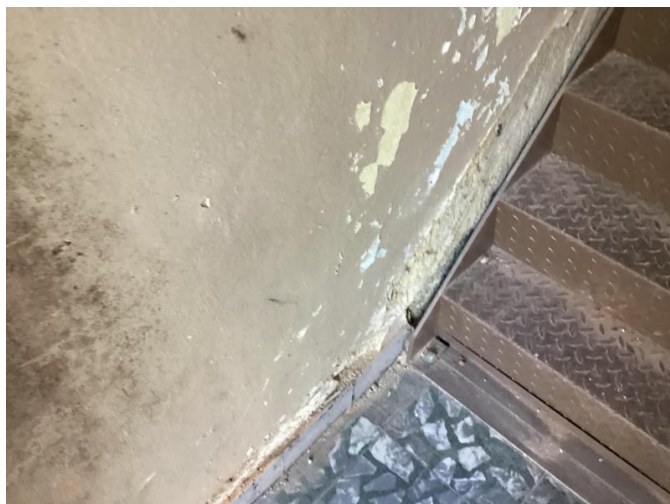
## Fiche 8: Pleisterwerk muren

Geen asbest

| # | Type | Referentie | Resultaat |
|---|---|---|---|
| 8.1 | Mengmonster | 56436/01 | Geen asbest |

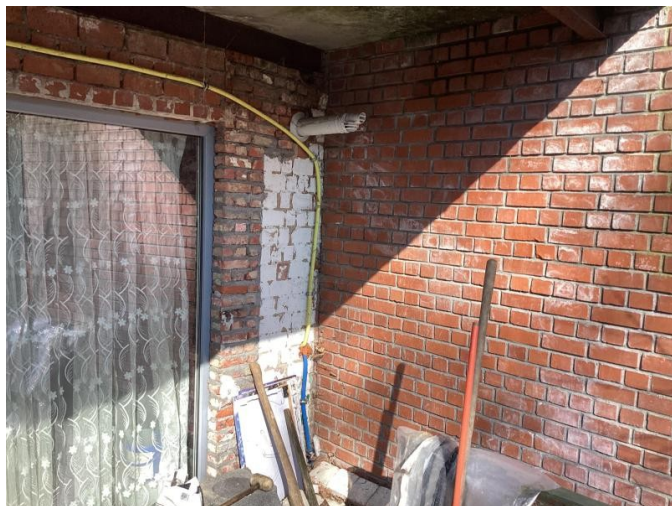
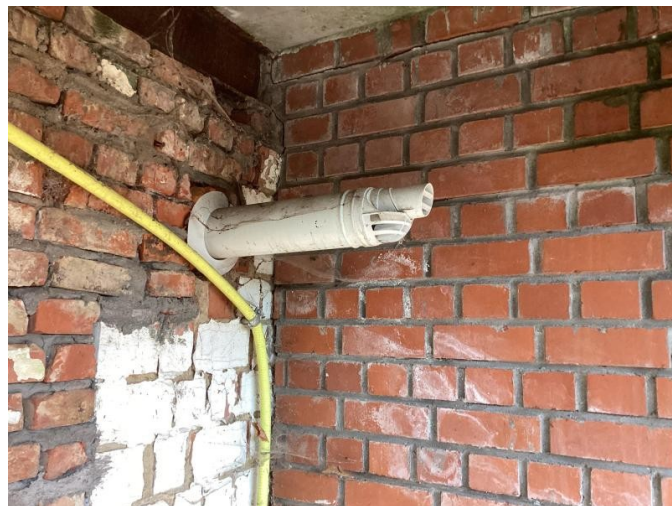
### Fiche 9: Rookgaskanaal

| Beschrijving | Notitie | Terug te vinden op plannen |
|---|---|---|
| Fiche 9: Rookgaskanaal | Deze bestaat uit een metalen buis. | - |

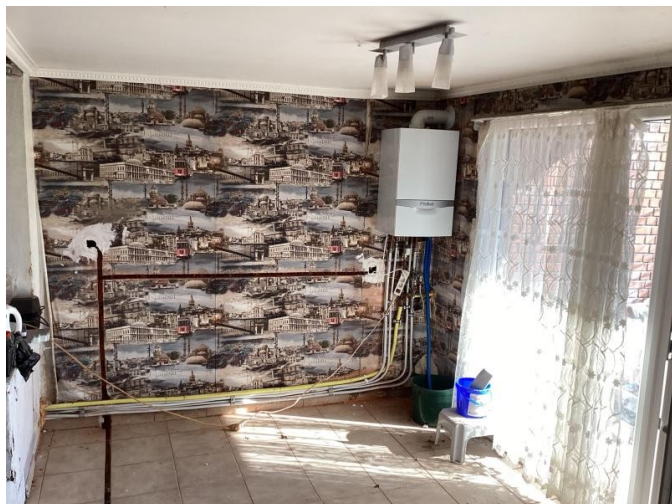
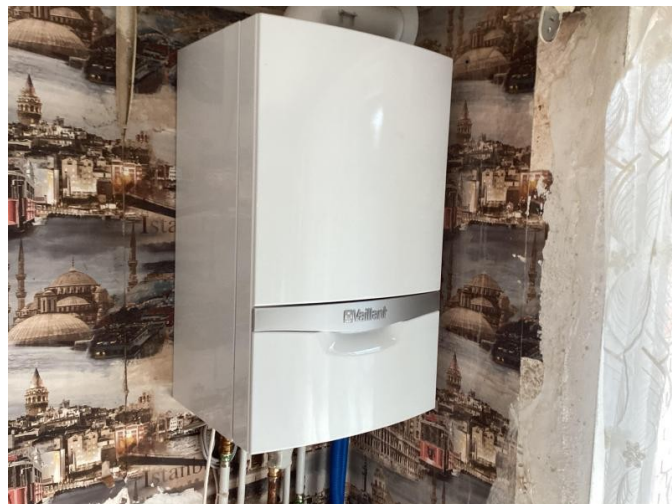
## Fiche 10: Brander

| Beschrijving | Notitie | Terug te vinden op plannen |
|---|---|---|
| Fiche 10: Brander | Er kunnen eventueel verdachte onderdelen in zitten die nu niet zichtbaar is. | Plan 1.1: Grondplan gelijkvloers |

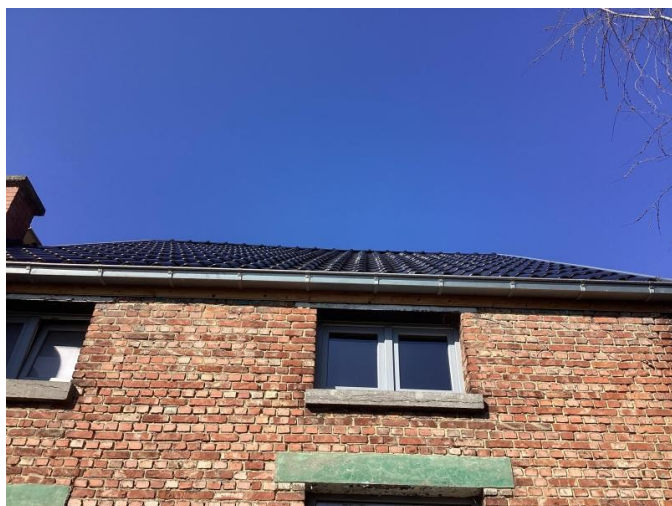
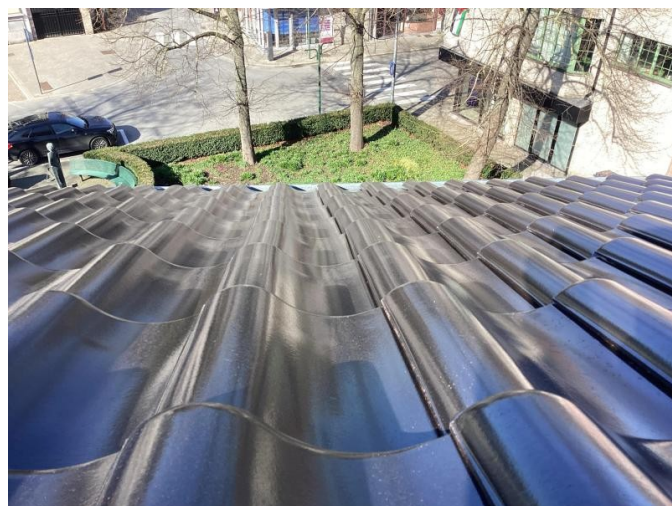
## Fiche 11: Schuin dak woning

| Beschrijving | Notitie | Terug te vinden op plannen |
|---|---|---|
| Fiche 11: Schuin dak woning | Deze bestaat uit dakpannen. | - |

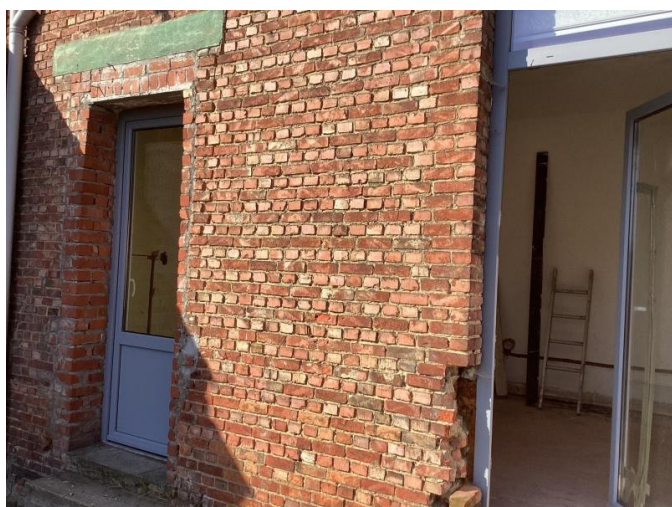
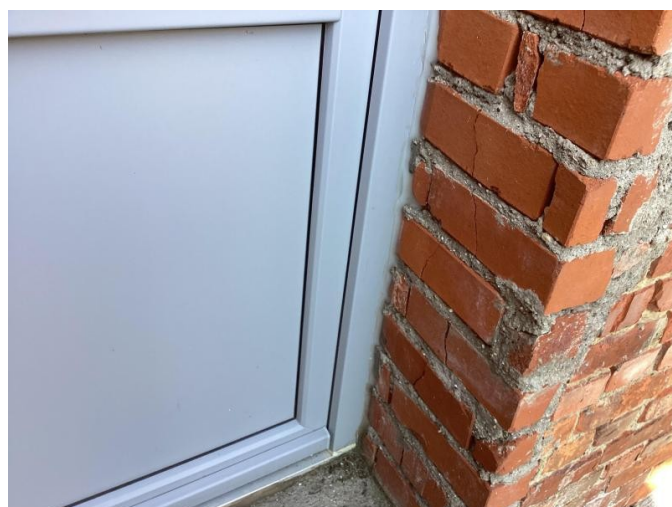
## Fiche 12: Afwerkingsmateriaal schrijnwerk

| Beschrijving | Notitie | Terug te vinden op plannen |
|---|---|---|
| Fiche 12: Afwerkingsmateriaal schrijnwerk | Deze bestaat uit siliconen. | - |

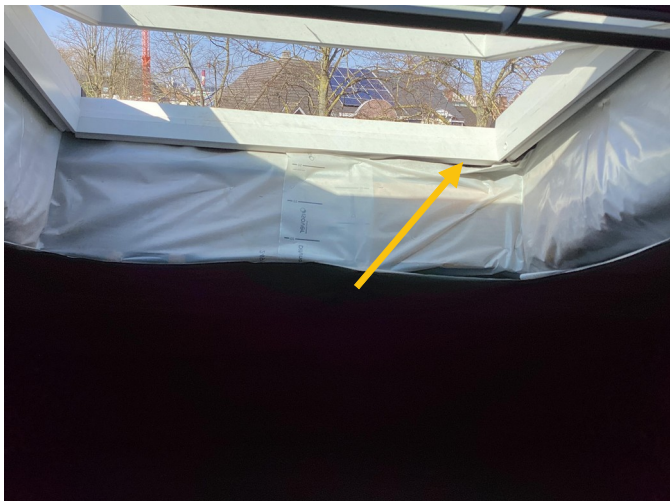
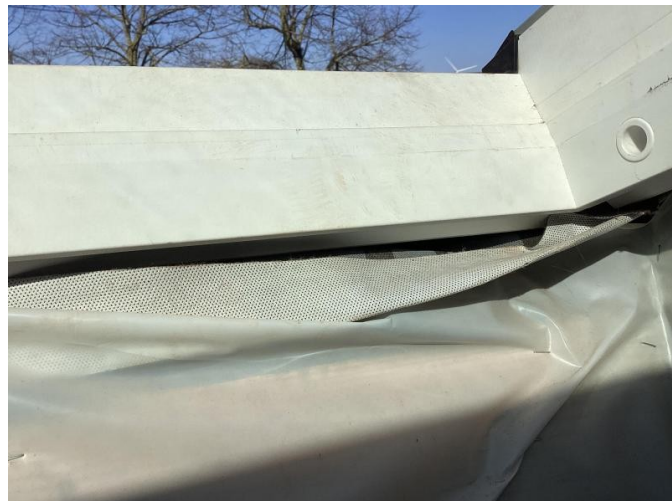
## Fiche 13: Onderdak schuin dak woning

| Beschrijving | Notitie | Terug te vinden op plannen |
|---|---|---|
| Fiche 13: Onderdak schuin dak woning | Deze bestaat uit een stoffen onderdak. Uiteraard kunnen er sommige plaatsen nog verdachte materialen zitten die nu niet zichtbaar zijn. | - |
