# Asbestinventarisatetest

Burchtlaan 4, 1840 Londerzeel

Attestnummer : **20250829-000312.000**

Uitgegeven op : **29.08.2025**

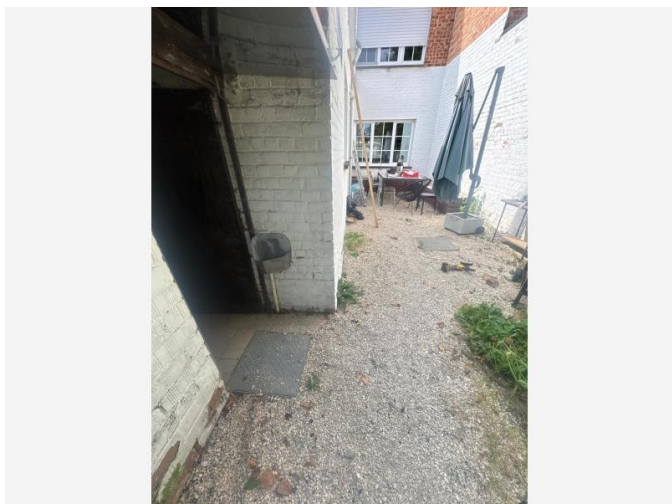
Situeringsfoto

**Reden:** Er is geen volledige risicobeoordeling mogelijk

**Uitleg van de asbestdeskundige:** Het putdeksel gelegen in het midden van het terras is deze van de waterput. De waterput was volledig gevuld met water, waardoor er geen volledige risicobeoordeling mogelijk was. Zodra de regenwaterput leeg is, dient een volledige inspectie van de put te worden uitgevoerd om na te gaan of er asbestverdachte materialen aanwezig zijn.

Het andere putdeksel was dichtgeschroefd en was niet zonder gespecialiseerd gereedschap open te krijgen.

Het deksel verhindert de toegang tot de put en maakt een visuele inspectie en het onderzoek op asbestinhoud momenteel niet mogelijk. Zodra deksel open te krijgen is dient deze inspectie nog plaats te vinden.

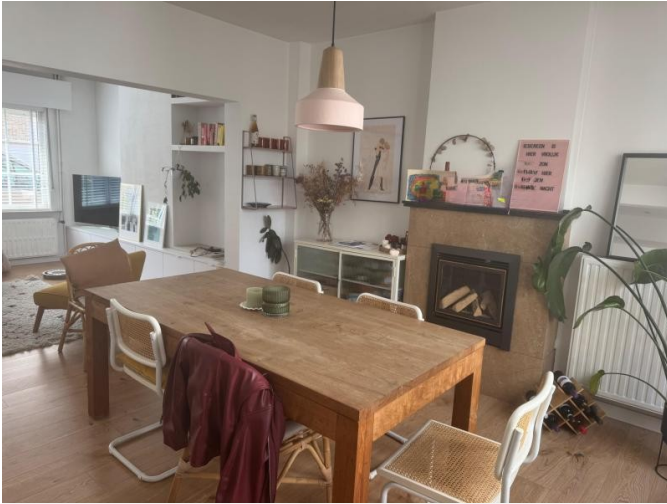
*Situeringsfoto*

**Reden:** Het te onderzoeken materiaal situeert zich hoger dan 3,50 m te rekenen vanaf een veilige ondergrond

**Uitleg van de asbestdeskundige:** Omwille van de hoogte van de schouw op het dak en de volledige afwerking aan de buitenzijde van de schouw in de ruimtes is deze schouw niet te onderzoeken zonder destructief onderzoek of gespecialiseerd materiaal (hoogtewerker,...). Dit gespecialiseerde materiaal was niet ter plaatse tijdens het inspectiebezoek. Voor de duidelijk is een foto gekozen van een aanzicht van de schouw en niet van de schoorsteen op het dak.

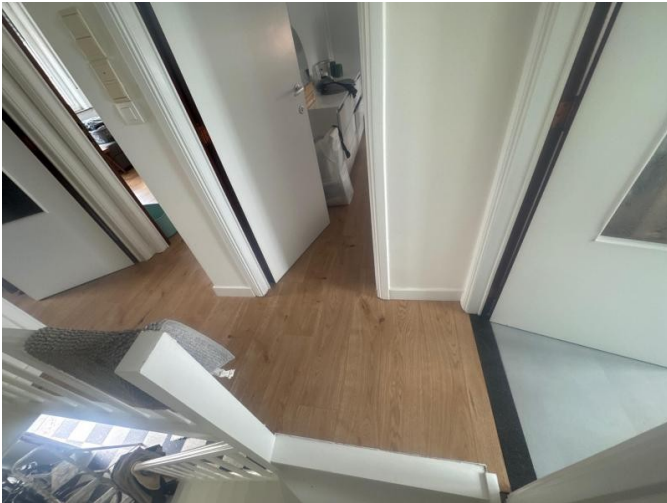
Vrije foto

De vloerbekledingen in de woning bestaan uit:

- houten vloerafwerking
  - \* op het gelijkvloers in de living
  - \* op de eerste verdieping in de nachthal, slaapkamer 1, slaapkamer 2 en dressing.
- kunststofvloerafwerking
  - \* op de eerste verdieping in de badkamer.
- tegels
  - \* in de rest van de ruimtes

De vloerafwerkingen waren in goede staat en er waren geen beschadigingen vast te stellen. Een destructief onderzoek is aan te raden bij grondige verbouwingswerken, om eventuele onderliggende vloerbekledingen en lijmen te onderzoeken en te bemonsteren. Dit destructief onderzoek behoort momenteel niet tot onze taak in deze opdracht.

Wij raden u aan om op dat moment contact met ons op te nemen om alsnog bijkomend onderzoek te verrichten. [www.asbestconsulting.be](http://www.asbestconsulting.be)

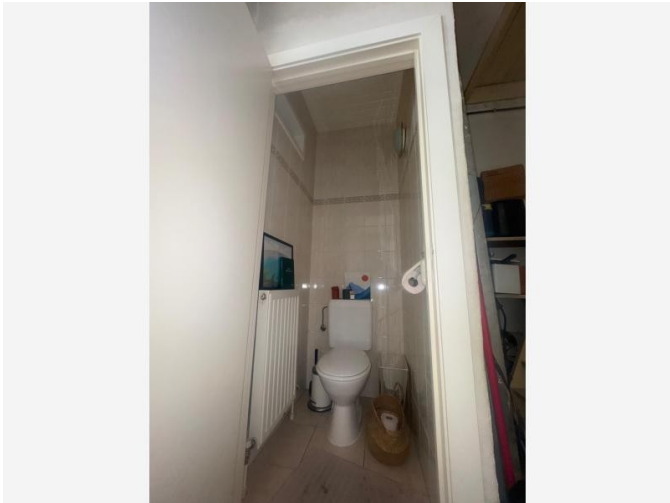
Vrije foto

De faiencetegels waren in goede staat en er was geen beschadiging vast te stellen. In de periode dat deze woning werd gebouwd, werd frequent asbestverdachte tegellijm gebruikt. Indien bij werken de tegels zouden verwijderd worden, dient er met de nodige zorg te worden mee omgesprongen en dient u ons alsnog te contacteren voor een staalname. [www.asbestconsulting.be](http://www.asbestconsulting.be)

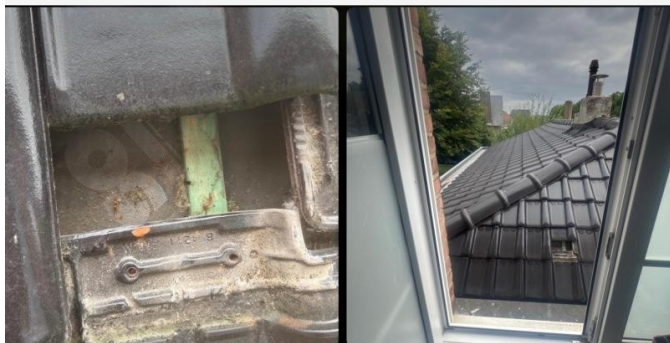
Vrije foto

Het onderdak was tijdens het plaatsbezoek inspecteerbaar op volgende plaats:

- dakvlak ter hoogte van het badkamerraam. Hierbij is een zwart soepel onderdak waargenomen. Het zoldertje van het bijgebouw is langs de binnenzijde volledig geïsoleerd. Deze inspectie geeft geen uitsluitsel over de totaliteit van het dak. Indien bij werken andere materialen worden vastgesteld dan diegene die nu steekproefsgewijs zijn vastgesteld dienen zij alsnog worden onderzocht te worden op hun asbestverdachtheid. ([www.asbestconsulting.be](http://www.asbestconsulting.be))

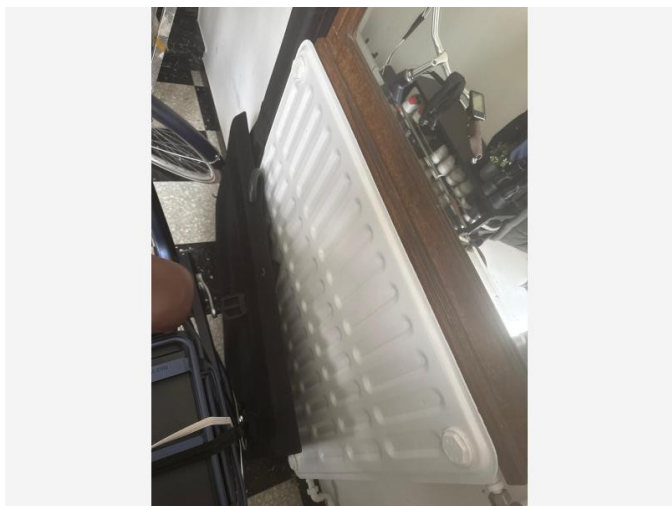
Vrije foto

Op verschillende plaatsen zijn oude radiatoren aanwezig in de ruimte. In de periode dat deze radiatoren werden vervaardigd, werden frequent pakkingen gebruikt. De radiator kon niet bemonsterd worden zonder destructief onderzoek. Bij verwijdering van de radiator is het raadzaam de binnenzijde van het toestel te inspecteren op asbestverdachte pakkingen voor definitieve afvoer in het kader van het veilig beheer of verwijdering van materialen.

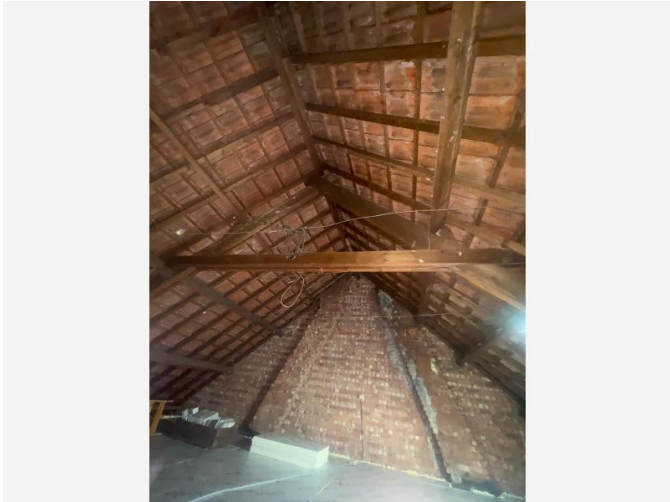
Vrije foto

Het onderdak was tijdens het plaatsbezoek inspecteerbaar op volgende plaats: Zolder waar geen onderdak is vastgesteld.

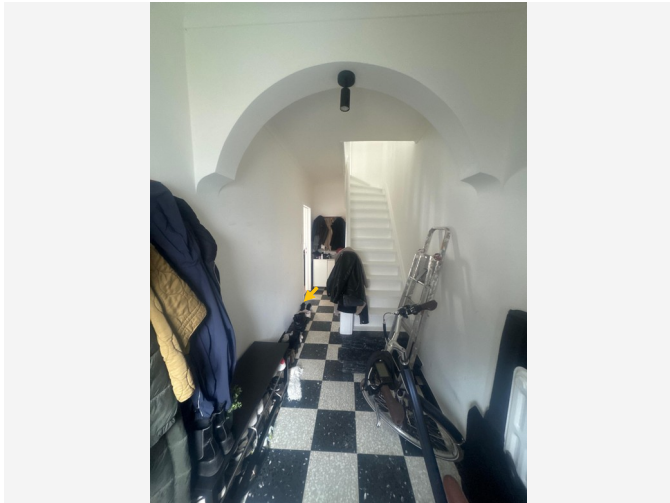
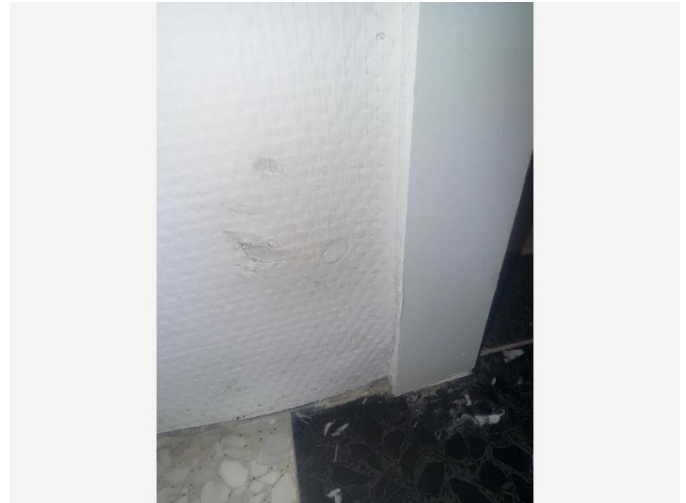
Geen asbest

| # | Type | Referentie | Resultaat |
|---|---|---|---|
| 8.1 | Mengmonster | MM01 - Pleister muren | Geen asbest |

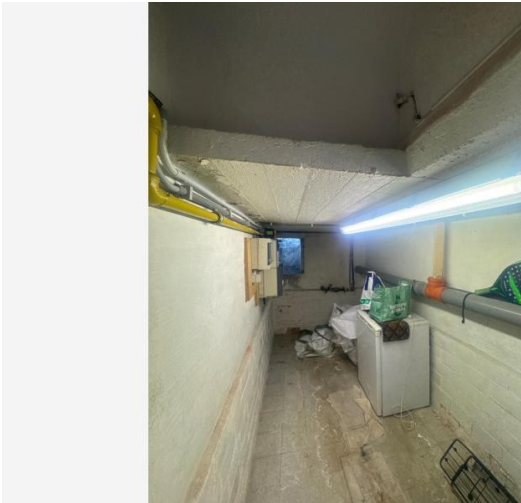
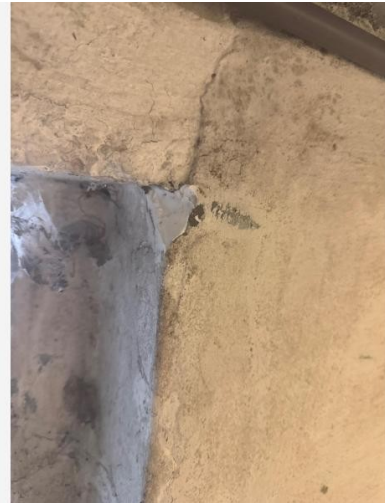
Geen asbest

| # | Type | Referentie | Resultaat |
|---|---|---|---|
| 9.1 | Mengmonster | MM03 - Cementering | Geen asbest |

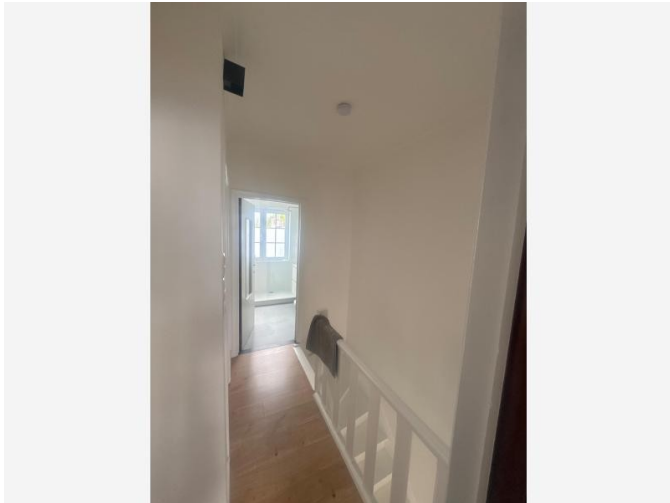
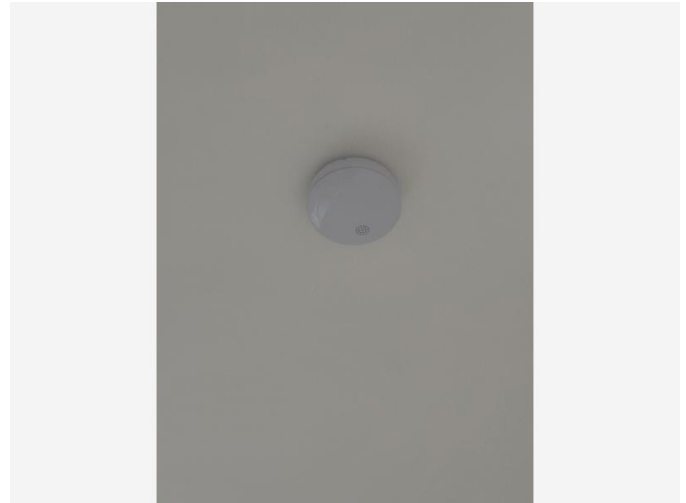
Geen asbest

| # | Type | Referentie | Resultaat |
|---|---|---|---|
| 10.1 | Mengmonster | MM02 - Pleister plafonds | Geen asbest |
