Asbestinventarisatetest

Stationsstraat 28, 3320 Hoegaarden

Attestnummer : 20260604-000223.000

Asbestveilig (maar niet asbestvrij)

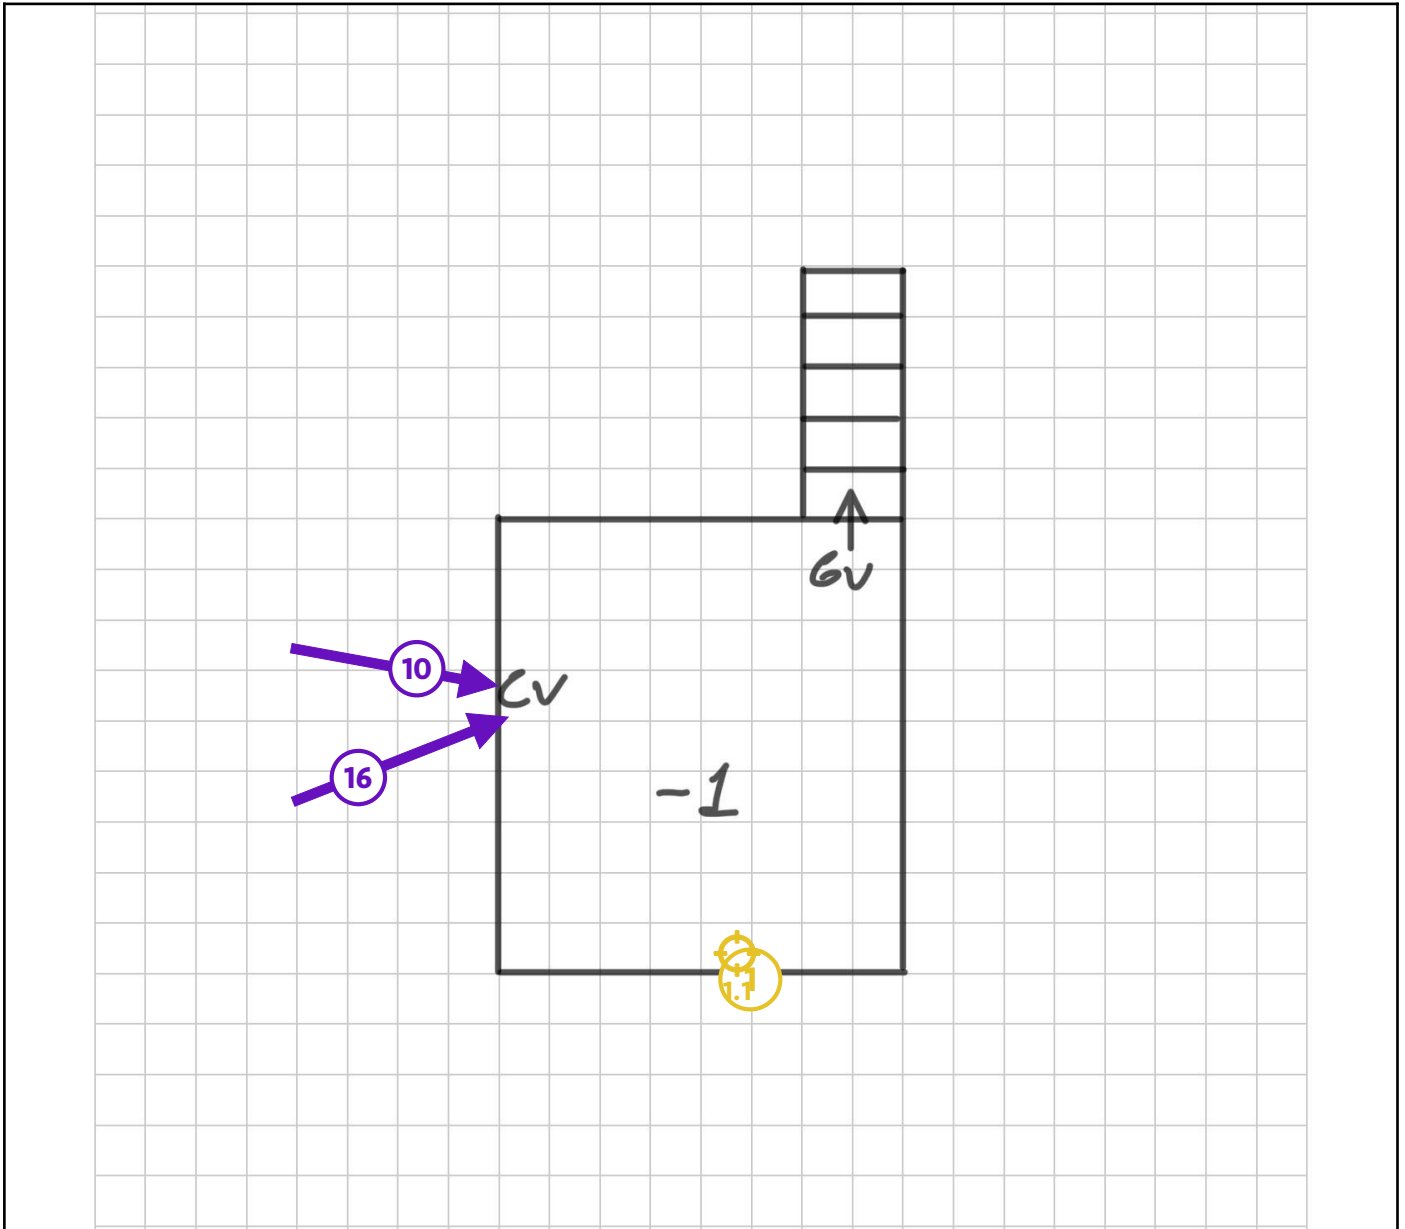
Plan 1.2: Kelder

Beschrijving	Type	Actie
1. AC buis met gele gasleiding doorheen (eigendom van netbeheerder)	Asbestmateriaal	Zorgvuldig beheren
1.1 Code: 5	Puntmonster	-
10. Chauffageketel in de kelder	Overige ruimte of materiaal	-
16. Leidingisolatie (niet aanwezig)	Overige ruimte of materiaal	-

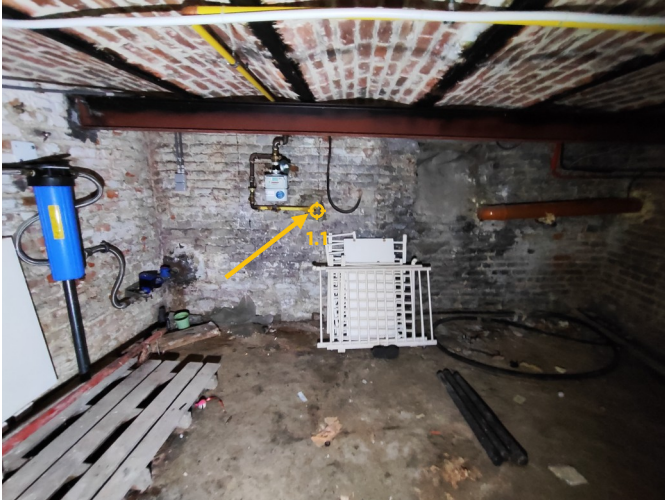
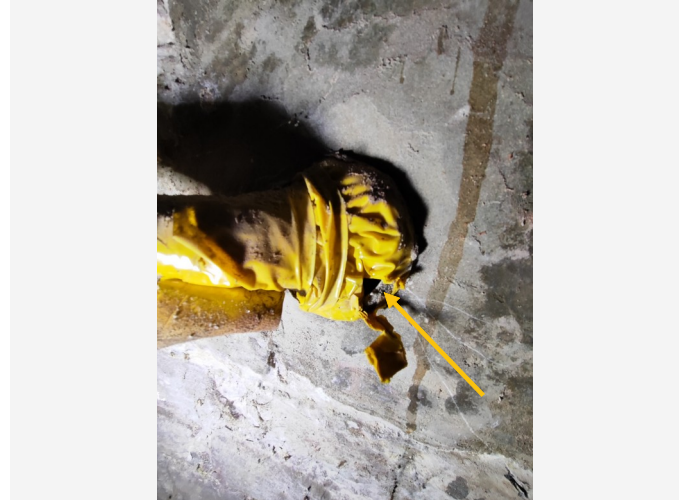
Fiche 1: AC buis met gele gasleiding doorheen (eigendom van netbeheerder)

Eindbeoordeling materiaalrisico	Laag materiaalrisico en/of verlaagde kans op vezelvrijgave
---------------------------------	--

Gebondenheid	Categorie 1: hechtgebonden in oorsprong
Asbestsoort (vezeltype)	Crocidoliet aanwezig
Asbestconcentratie	Laag (< 50%)
Afschermingsgraad van het gehele materiaal	Geheel of deels vrij aan de binnenlucht, maar geen contact met binnenluchtstromen
Toestand van het materiaal	Onbeschadigd, niet verweerd

#	Type	Referentie	Resultaat
1.1	Puntmonster	5	Crocidoliet, Chrysotiel

Beschrijving	AC buis met gele gasleiding doorheen (eigendom van netbeheerder)
Omgeving	Binnen
Primaire drager	Sanitaire infrastructuur en uitrusting (toe- en afvoer)
Asbestmateriaal	Buis, koker, leiding, pijp, doorvoer
Bindmiddel van asbestmateriaal	Cement
Gebondenheid op basis van bindmiddel	Hecht
Hoeveelheid (lengte - omtrek - dikte - aantal)	<ul style="list-style-type: none">• 0,50 m - 30,00 cm - 10,00 cm - 1 stuk
Totaal volume	0,015 m ³
Eenvoudig bereikbaar	Ja
Bevestigingswijze	<ul style="list-style-type: none">• Verlijmd, ingegoten, versmeerd
Identificatiemethode	Een monstername door de asbestdeskundige met laboanalyse door een asbestlabo.
Destructieve handeling voor identificatie	Nee
Opmerking	De vermelde oppervlaktes, diktes, gewichten en volum es betreffen een beredeneerde schatting. Er worden geen rechten verleend aan deze oppervlaktes/diktes/volumes.

- Zorg voor een veilig beheer. Vermijd het beschadigen van het asbestmateriaal. Controleer de toestand jaarlijks op wijzigingen.

De buis kan voorzichtig rondom losgebeiteld worden (zonder deze te breken) , extra bevochtigen om stof te voorkomen Standaard dragen van de nodige wegwerp beschermingsmiddelen FFP 3 masker , handschoenen en tyvec CAT III type 5-6 , afwasbaar schoeisel

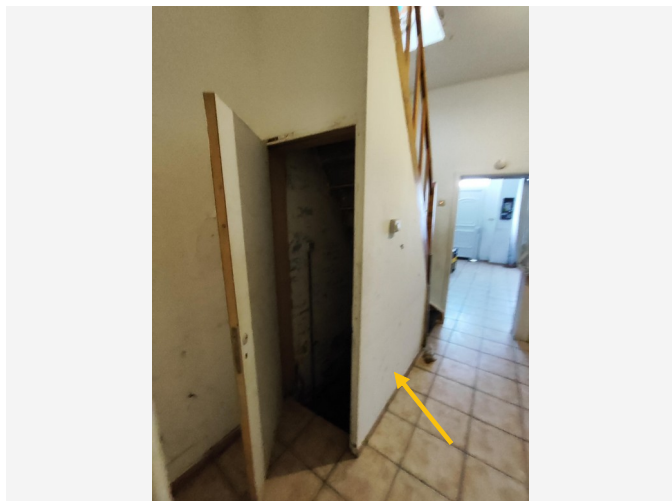
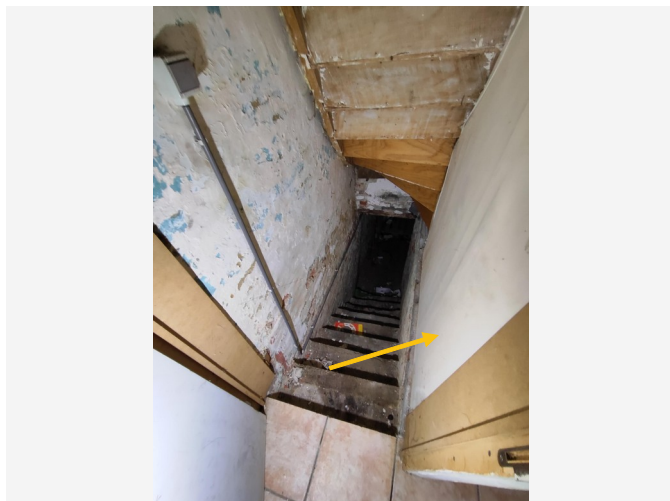
Fiche 2: Ruimte achter valse wanden (geen pleisterwerk zichtbaar)

Binnenwanden zijn afgewerkt met valse wanden. Het is niet duidelijk of er pleisterwerk of asbest toepassingen aanwezig zijn achter/op deze valse wanden, het is aangewezen om bijkomend onderzoek uit te voeren bij werken.

Zonder destructieve handeling is het niet mogelijk om na te gaan of er asbesthoudende materialen aanwezig zijn achter de wand afwerking. Als bij sloop of renovatie blijkt dat er achter deze wanden nog pleisterwerk of asbest verdachte toepassingen aanwezig zijn, moet dit bemonsterd worden.

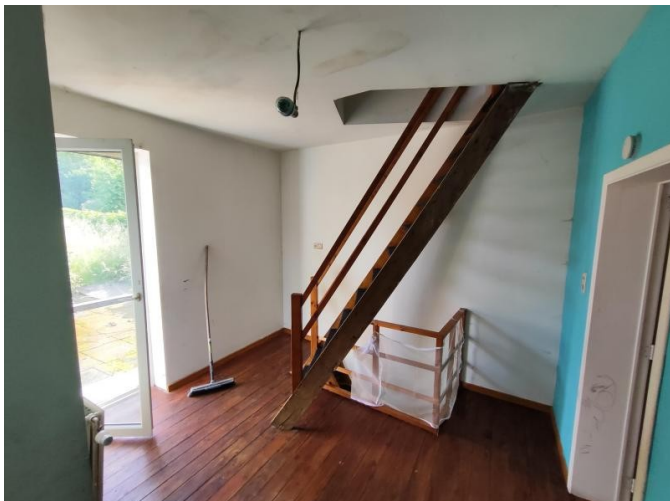
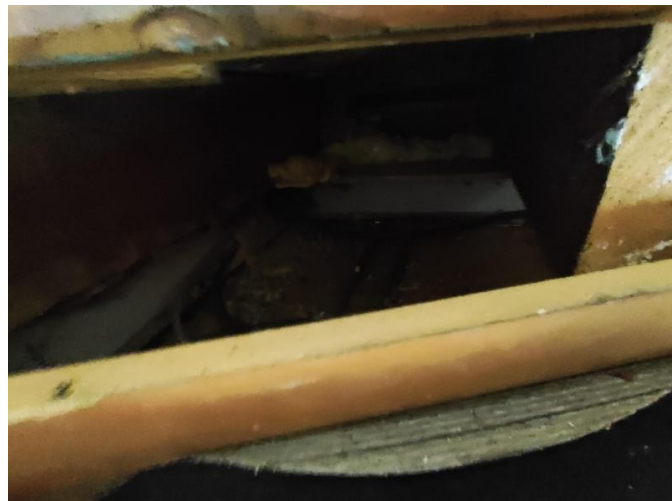
Fiche 3: Ruimte achter valse plafonds (geen pleisterwerk zichtbaar)

Volgens het inspectieprotocol is een monsternamen van plafondpleister verplicht, echter omdat er nergens plafondpleister zichtbaar was, kon dit niet uitgevoerd worden. Plafonds zijn afgewerkt met valse plafonds in plaatmateriaal. Het is niet duidelijk of er pleisterwerk of ander verdacht asbestmateriaal aanwezig is achter / op deze valse plafonds, het is aangewezen om bijkomend onderzoek uit te voeren bij werken. Zonder destructieve handeling is het niet mogelijk om na te gaan of er asbesthoudende materialen aanwezig zijn achter de plafondafwerking. Als bij sloop of renovatie blijkt dat er achter deze plafonds nog pleisterwerk of asbest verdachte toepassingen aanwezig zijn, moet dit bemonsterd worden.

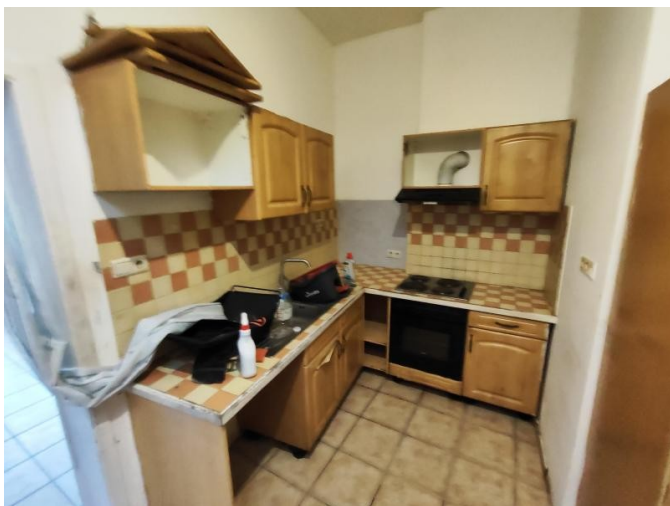
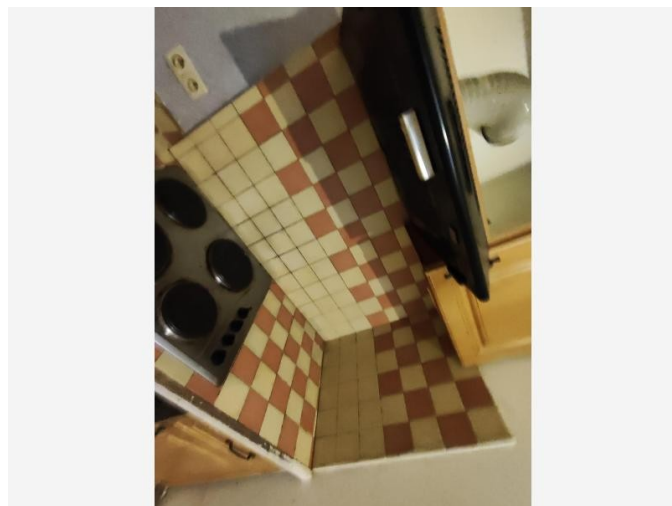
In het inspectieprotocol is een monstername van tegellijm verplicht om dit te identificeren als niet-asbesthoudend. Er waren geen facturen ter beschikking die bevestigen dat de tegels na 2001 waren geplaatst. Er waren geen bestaande beschadigingen aan de wandtegels om de lijm voldoende te kunnen inspecteren. Om dit af te toetsen is het aangewezen om bij eventuele renovatiewerken aan de tegels verder onderzoek/staalname te laten uitvoeren ter controle.

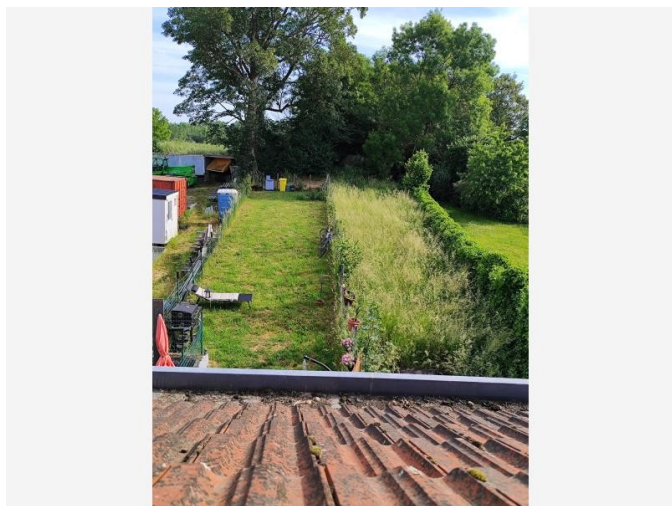
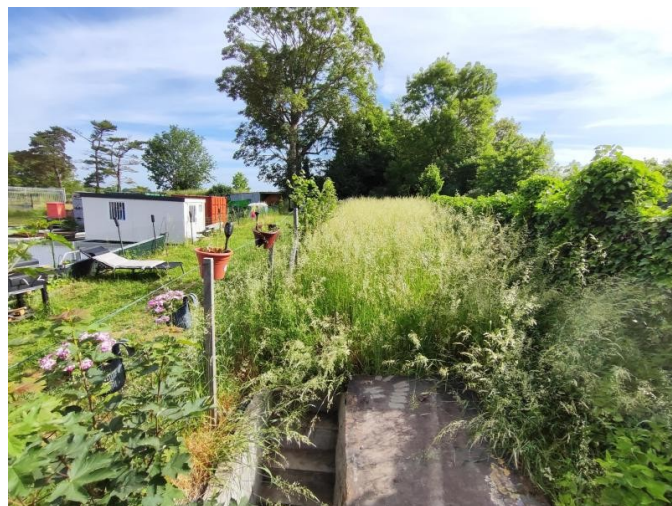
De tuin is in grote mate overwoekerd en zal door een nieuwe eigenaar vrij gemaakt worden van vegetatie.

Hierdoor is het perceel niet voldoende inspecteerbaar . Mogelijks zijn er asbestverdachte materialen niet opgemerkt.

Dit kan niet handmatig opgelost worden , hiervoor zal mechanisch materiaal voor gebruikt dienen te worden.

Na de nodige maai- en snoeiwerken dient dit opnieuw gecontroleerd te worden.

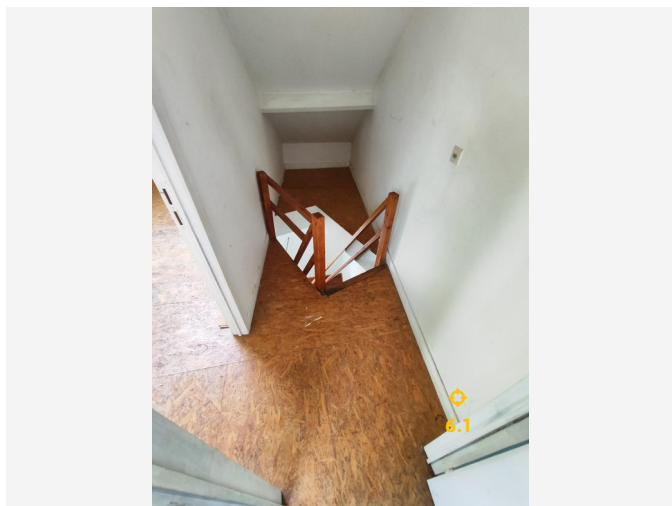
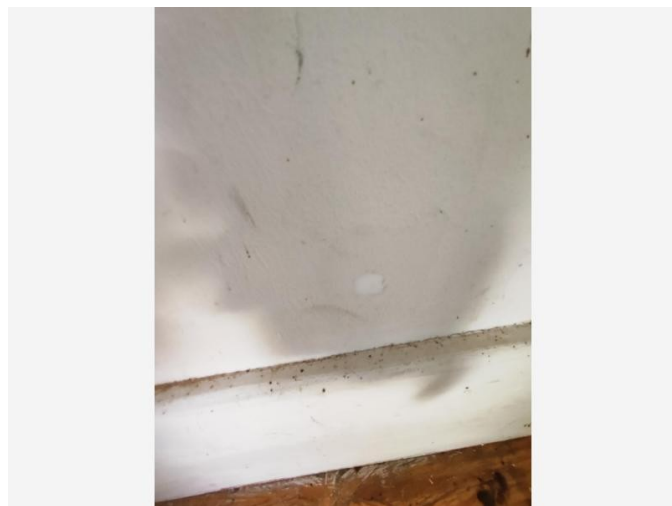
Fiche 6: Pleisterwerk muur

#	Type	Referentie	Resultaat
6.1	Mengmonster	1	Geen asbest

Beschrijving	Pleisterwerk muur
Omgeving	Binnen
Primaire drager	Binnenwand
Bindmiddel van materiaal	Gips - kalk
Gebondenheid op basis van bindmiddel	Niet-hechtgebonden
Hoeveelheid (oppervlakte - dikte - aantal)	• 220,00 m ² - 1,00 cm - 1 stuk
Totaal volume	2,20 m ³
Identificatiemethode	Een monstername door de asbestdeskundige met laboanalyse door een asbestlabo.
Destructieve handeling voor identificatie	Nee
Opmerking	<p>Volgens het inspectieprotocol is een monstername van het pleisterwerk verplicht om dit te identificeren als niet-asbesthoudend.</p> <p>Locatie staalnames: individuele ruimte: slaapkamer 1e verdiep / natte ruimte: keuken / stookplaats: aan de cv in de kelder / traphal: aan trap op het 2de verdiep</p> <p>De vermelde oppervlaktes en volumes betreffen een beredeneerde schatting. Er worden geen rechten verleend aan deze oppervlaktes/volumes. De dikte is een schatting die voorkomt uit de monsterplaatsen en is daarom niet altijd representatief.</p>

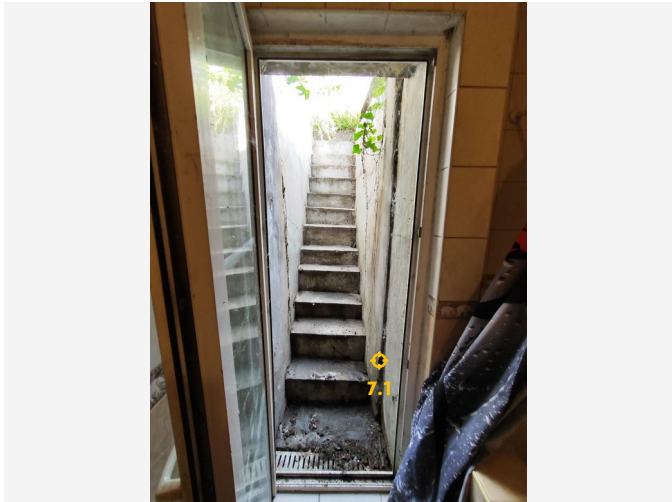
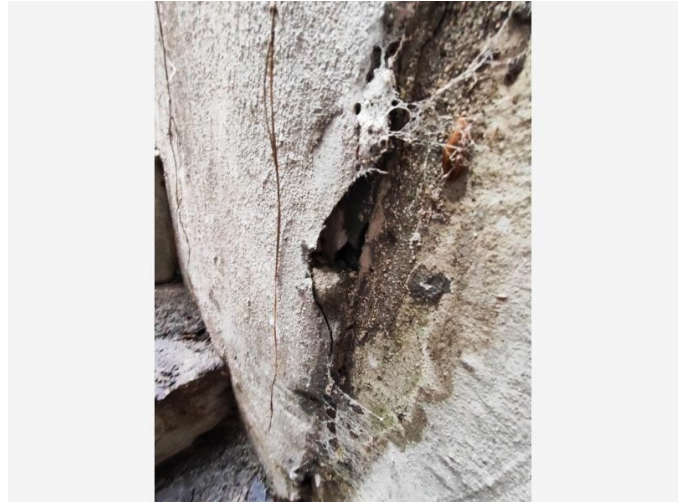
Fiche 7: Muurcementering tegen buitentrap richting tuin

#	Type	Referentie	Resultaat
7.1	Mengmonster	4	Geen asbest

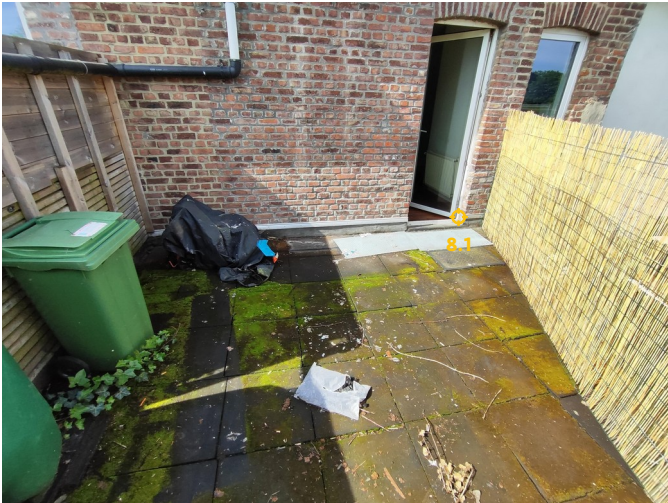
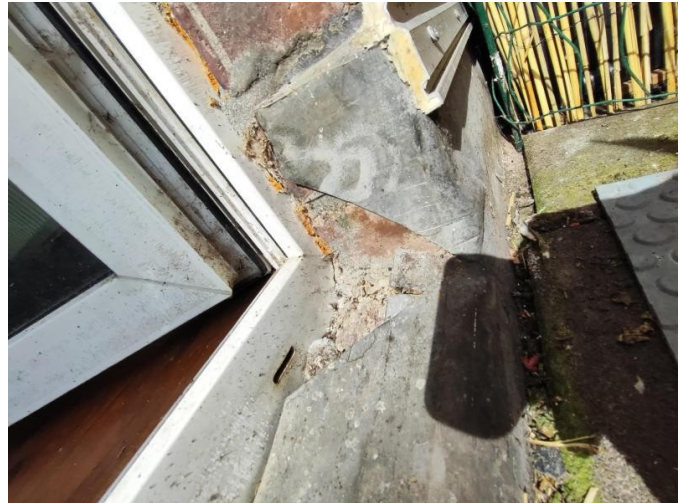
Fiche 8: Roofing op plat dak achterbouw

#	Type	Referentie	Resultaat
8.1	Puntmonster	2	Geen asbest

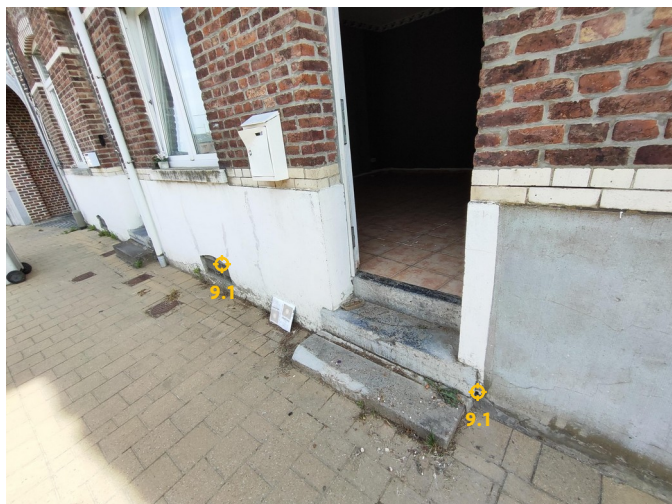
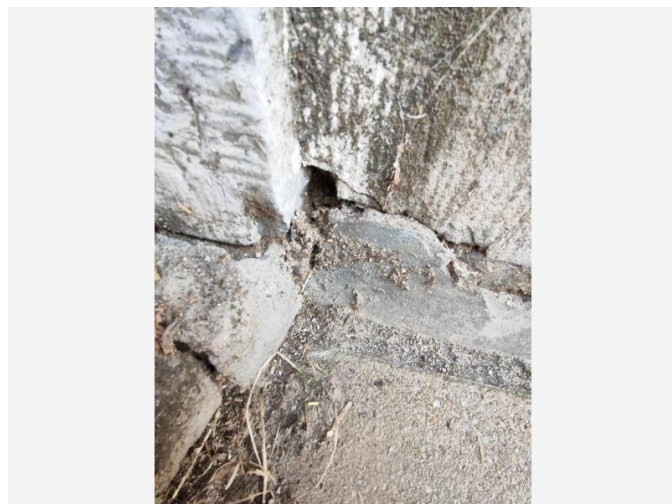
Fiche 9: Muurcementering tegen voorgevel

#	Type	Referentie	Resultaat
9.1	Mengmonster	3	Geen asbest
