# Asbestinventarisatetest

2830 Willebroek

Attestnummer : 20250506-000034.000

**Asbestveilig** (maar mogelijk niet asbestvrij)

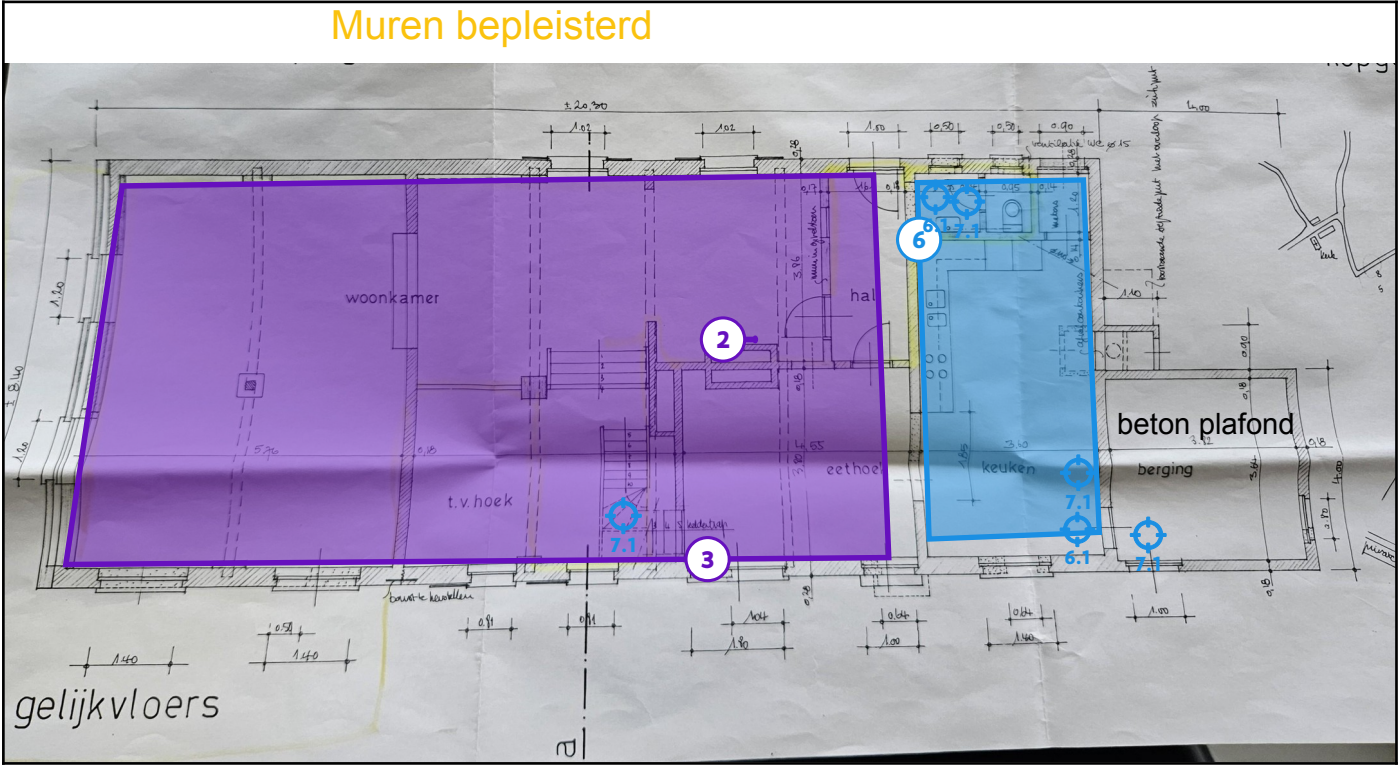
# Plan 1.1: Gelijkvloers

| Beschrijving | Type | Actie |
|---|---|---|
| 2. Kachelkoord (visueel niet verdacht) | Advies | - |
| 3. valse plafonds | Advies | - |
| 6. Plafondpleister. | Geen asbest | - |
| 7. Muurpleister | Geen asbest | - |

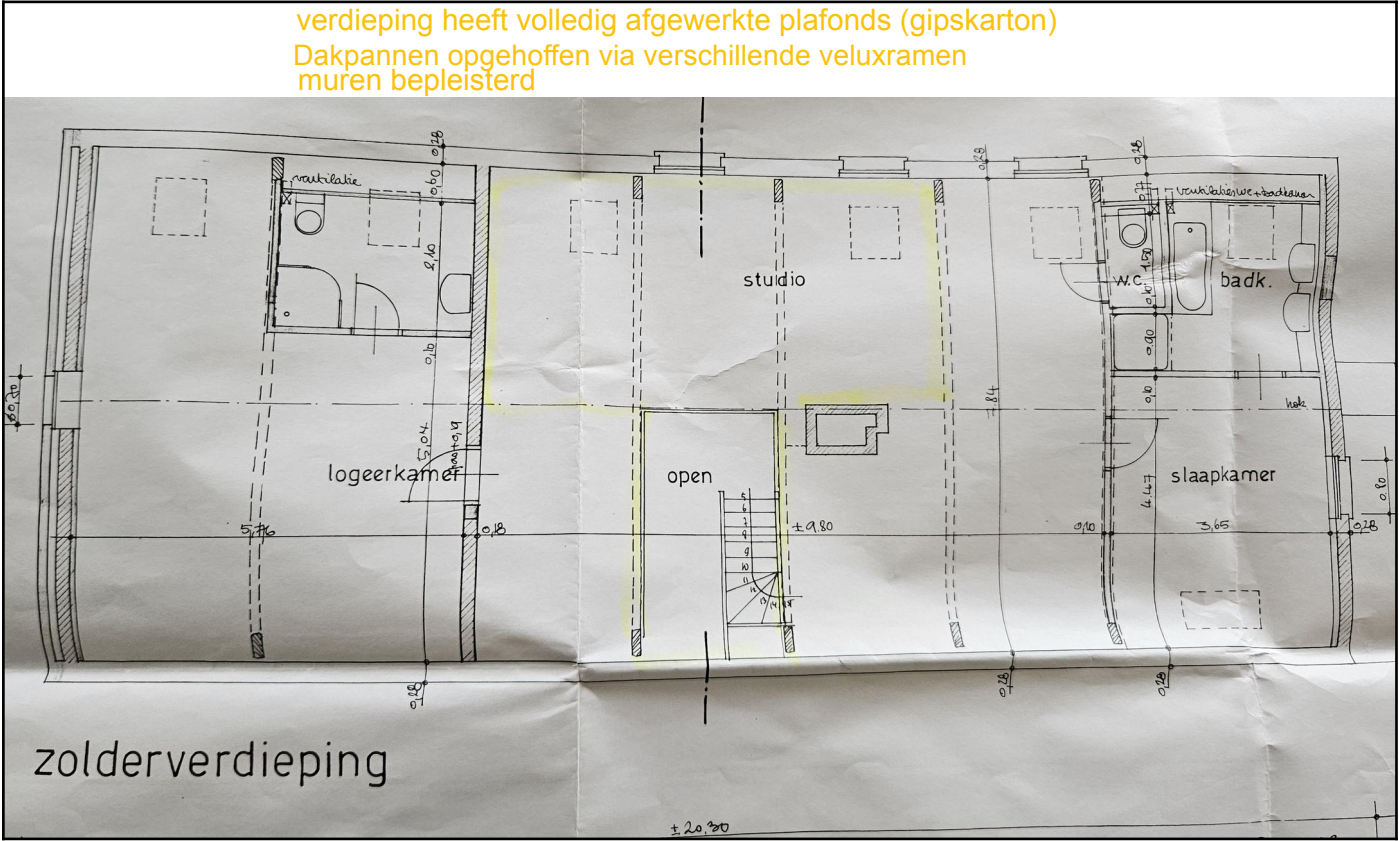
# Plan 1.2: Verdieping

| Beschrijving | Type | Actie |
|---|---|---|
| 3. valse plafonds | Advies | - |
| 4. Onderdak gecontroleerd | Advies | - |
| 7. Muurpleister | Geen asbest | - |

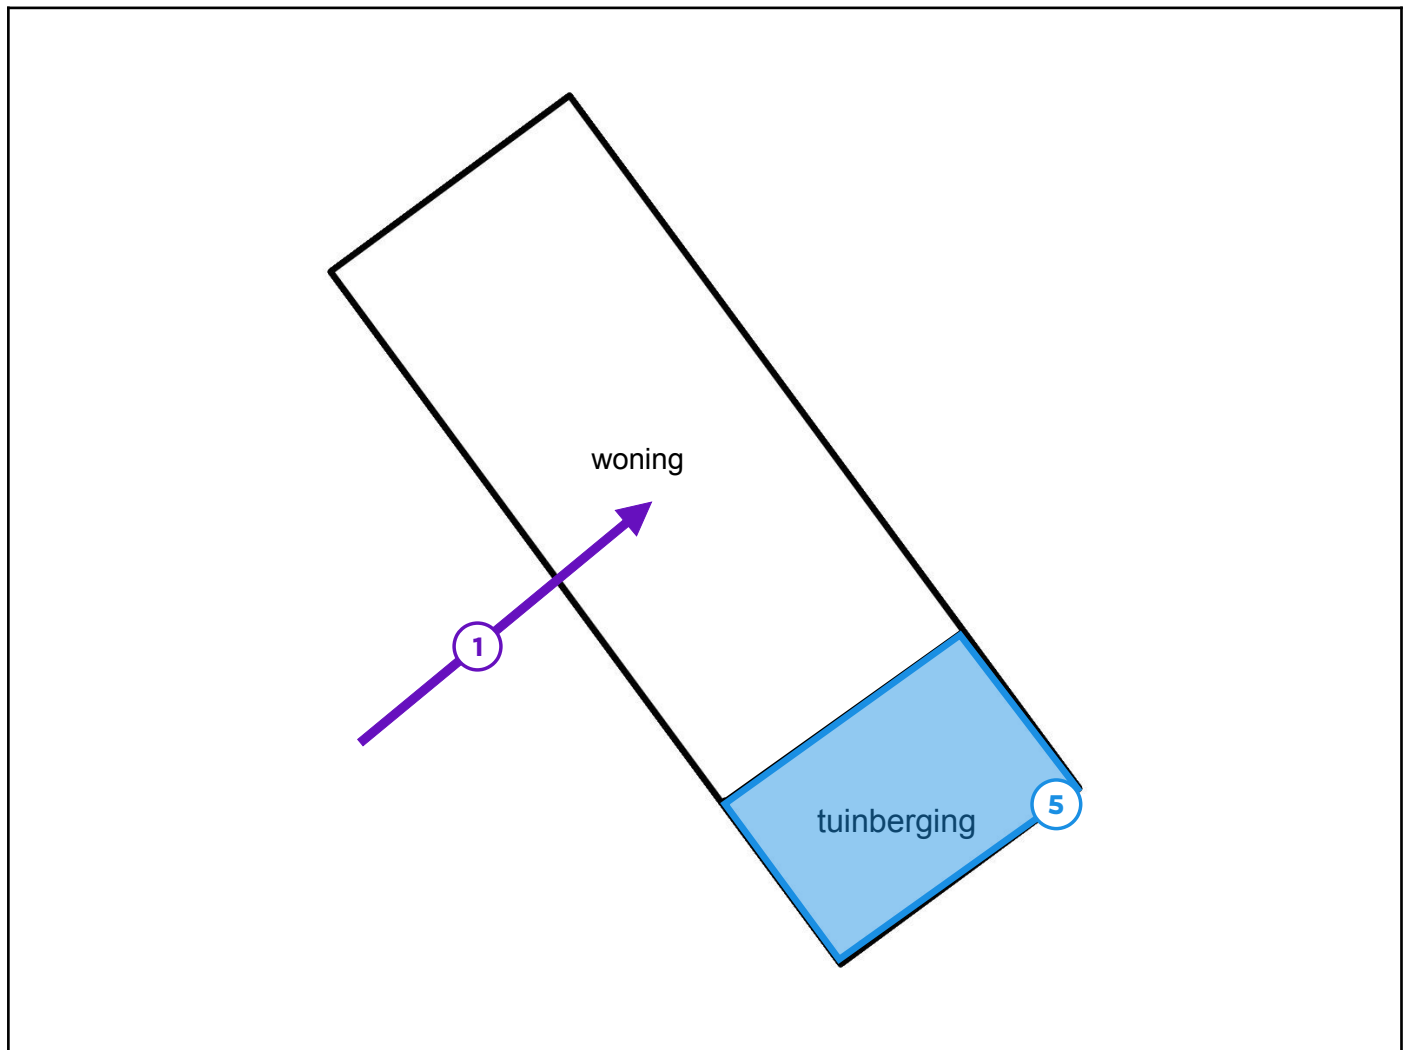
## Plan 1.3: Dak

| Beschrijving | Type | Actie |
|---|---|---|
| 1. Open schouw op het dak | Beperking | - |
| 5. Roofing (met staalname). | Geen asbest | - |

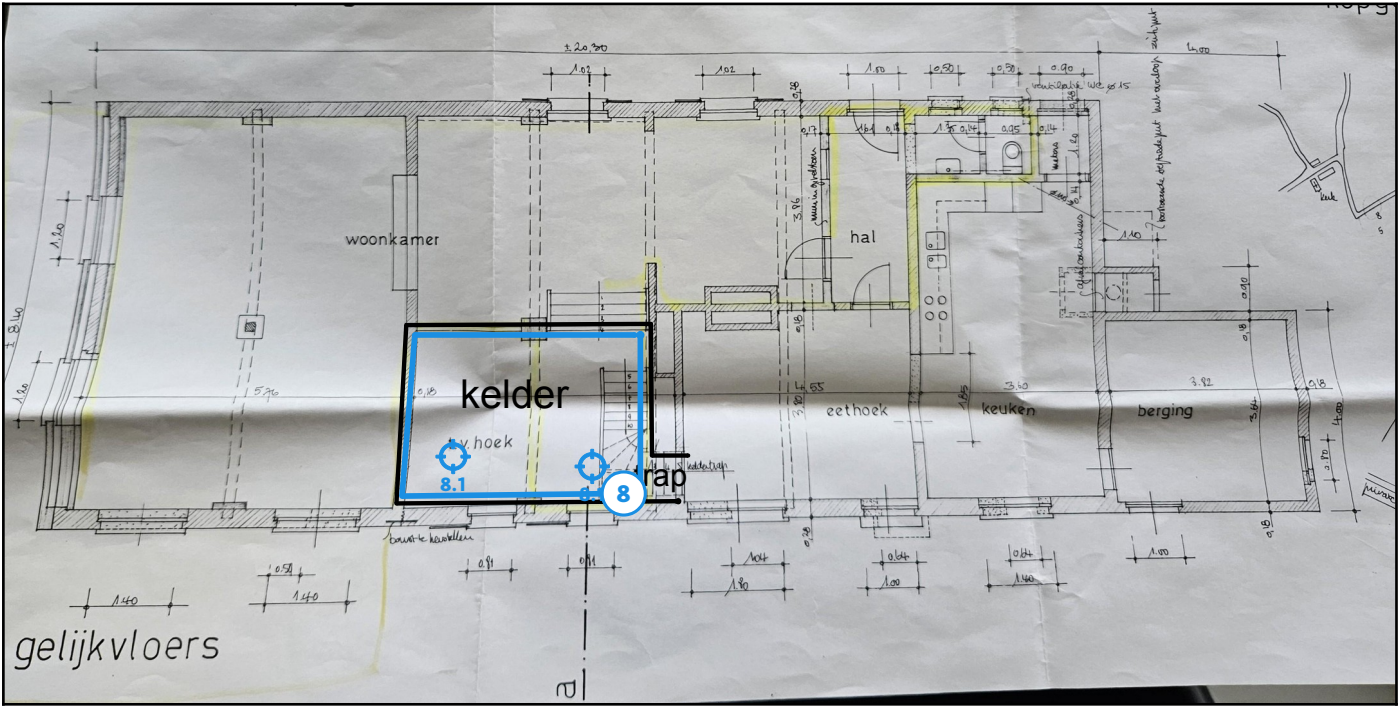
# Plan 1.4: Kelder

| Beschrijving | Type | Actie |
|---|---|---|
| 8. Cementering kelder | Geen asbest | - |

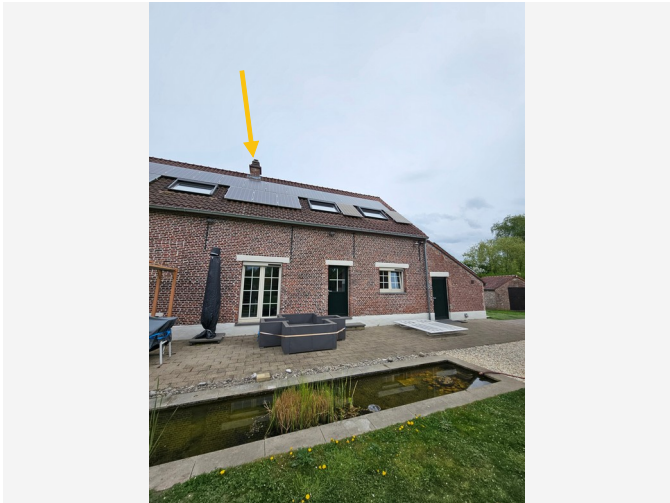
Situeringsfoto

### Tijdelijke beperking

**Reden:** Het te onderzoeken materiaal situeert zich hoger dan 3,50 m te rekenen vanaf een veilige ondergrond

**Uitleg van de asbestdeskundige:** Bij werken (dak of reiniging schouw) kan een stelling geplaatst worden , het is niet duidelijk of er asbestverdachte materialen aanwezig zijn in de schouw.

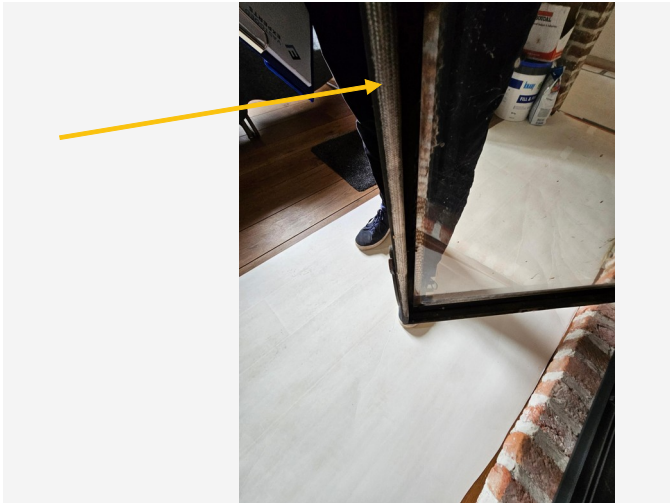
de koord werd visueel herkend als een synthetische koord en is niet asbesthoudend.

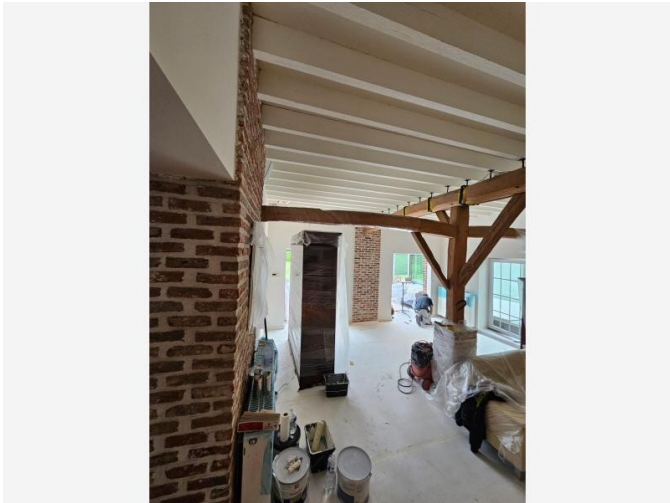
Er zijn plafonds afgewerkt in plaatmateriaal. Het is niet duidelijk of er pleisterwerk of verdacht materiaal aanwezig is achter deze valse plafonds, het is aangewezen om bijkomend onderzoek uit te voeren bij werken.

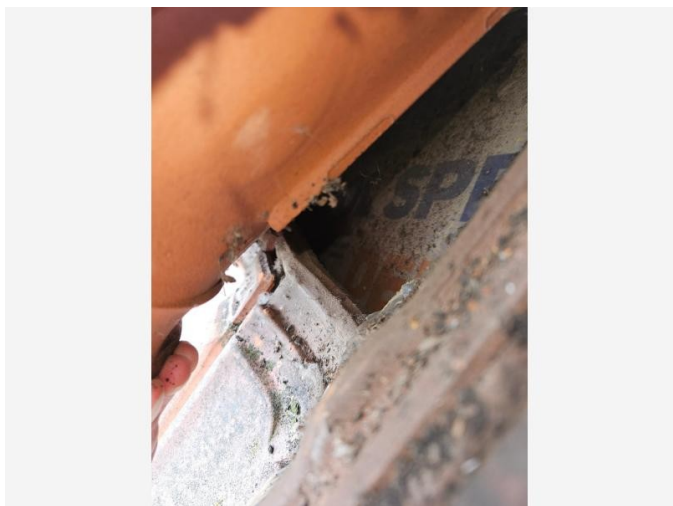
Geen asbestverdachte materialen vastgesteld betreft het dak (dampscherm onder de pannen). (Dakpannen werden op verschillende plaatsen opgehoften) De binnenzijde van de verdieping is afgewerkt met valse plafonds (gipskarton).

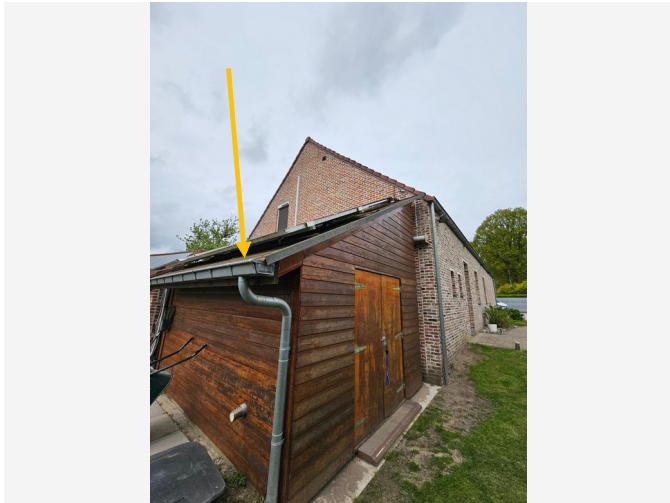
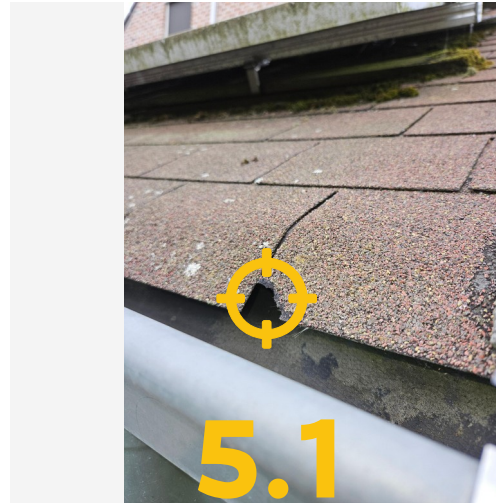
## Fiche 5: Roofing (met staalname).

Geen asbest

| # | Type | Referentie | Resultaat |
|---|---|---|---|
| 5.1 | Puntmonster | 3 | Geen asbest |

| Opmerking | Er werd een staal genomen aan een overlappend stuk roofing waardoor de waterdichtheid van de dakbedekking niet in het gedrang. Het is niet duidelijk of er asbestverdachte onderlagen aanwezig zijn.. De vermelde oppervlaktes, diktes en volumes betreffen een beredeneerde schatting. Er worden geen rechten verleend aan deze oppervlaktes/diktes/volumes. |

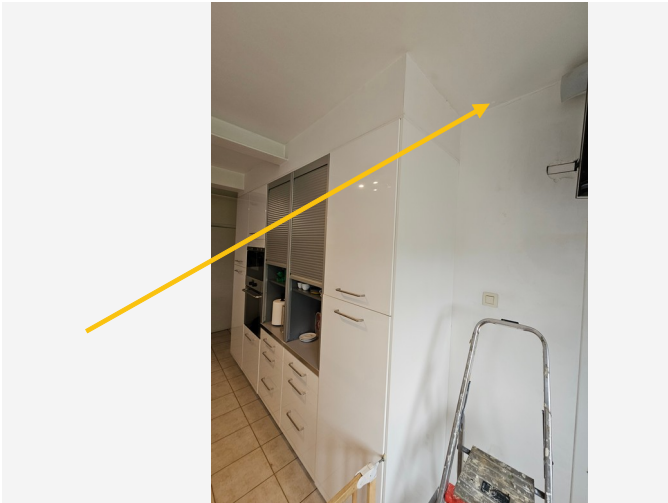
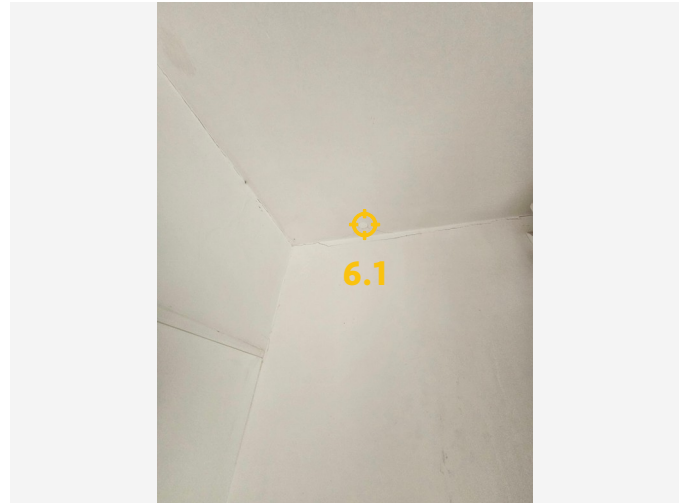
## Fiche 6: Plafondpleister.

Geen asbest

| # | Type | Referentie | Resultaat |
|---|---|---|---|
| 6.1 | Mengmonster | 2 | Geen asbest |

| Opmerking | <p>Volgens het inspectieprotocol is een monstername van het pleisterwerk verplicht om dit te identificeren als niet-asbesthoudend.</p> <p>Locatie staalnames: individuele ruimte: halletje bij wc / natte ruimte: keuken/ stookplaats: heeft betonnen plafond / traphal: is niet bepleisterd</p> <p>De vermelde oppervlaktes en volumes betreffen een beredeneerde schatting. Er worden geen rechten verleend aan deze oppervlaktes/volumes. De dikte is een schatting die voorkomt uit de monsterplaatsen en is daarom niet altijd representatief.</p> <p>Enkele plafonds zijn afgewerkt met valse plafonds in plaatmateriaal. Het is niet duidelijk of er pleisterwerk aanwezig is achter deze valse plafonds, het is aangewezen om bijkomend onderzoek uit te voeren bij werken.</p> |

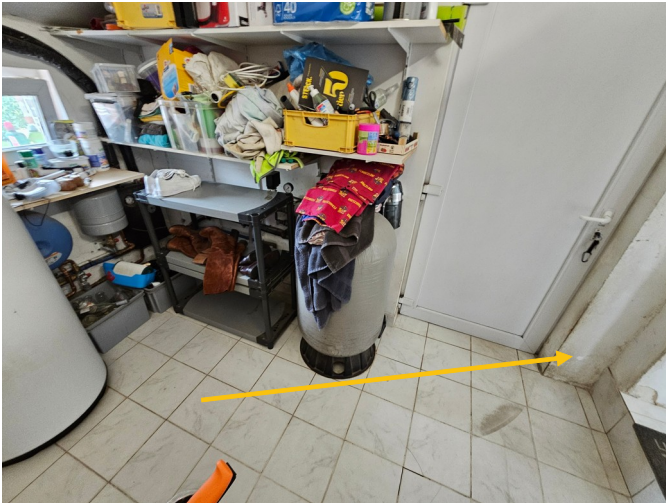
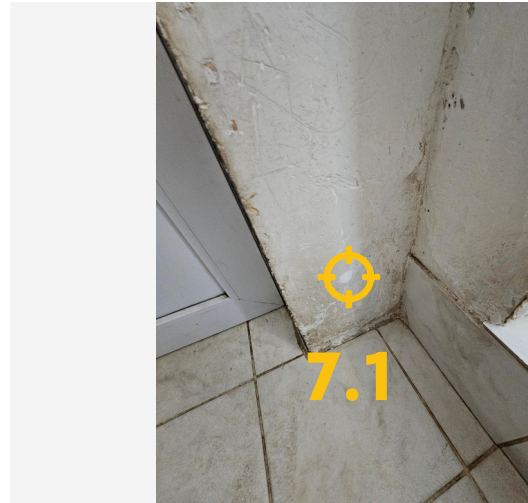
## Fiche 7: Muurpleister

Geen asbest

| # | Type | Referentie | Resultaat |
|---|---|---|---|
| 7.1 | Mengmonster | 1 | Geen asbest |

| Opmerking | <p>Volgens het inspectieprotocol is een monstername van het pleisterwerk verplicht om dit te identificeren als niet-asbesthoudend.</p> <p>Locatie staalnames: individuele ruimte: halletje bij wc / natte ruimte: keuken/ stookplaats: berging bij cv / traphal: onder de trap</p> <p>De vermelde oppervlaktes en volumes betreffen een beredeneerde schatting. Er worden geen rechten verleend aan deze oppervlaktes/volumes. De dikte is een schatting die voorkomt uit de monsterplaatsen en is daarom niet altijd representatief.</p> <p>Er bevinden zich enkele valse wanden. Het is niet duidelijk of er pleisterwerk aanwezig is achter deze valse wanden, het is aangewezen om bijkomend onderzoek uit te voeren bij werken.</p> |

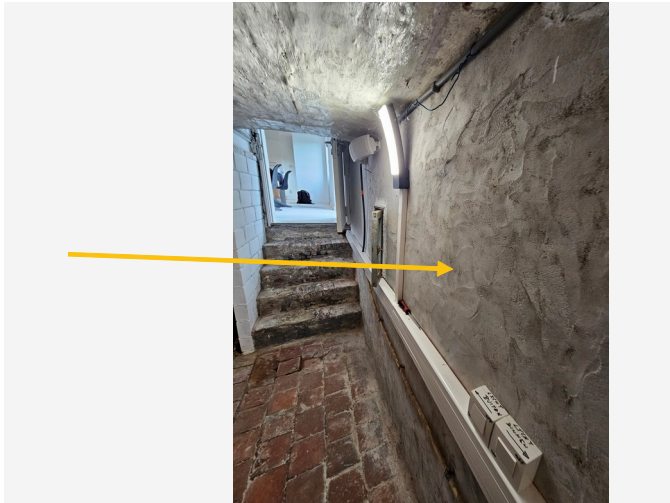
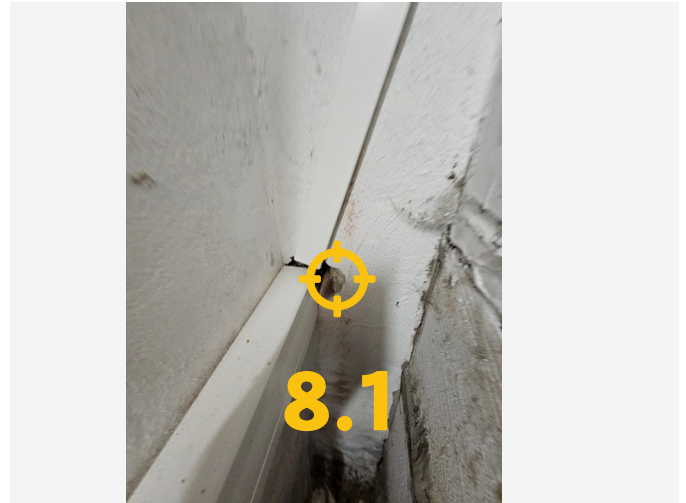
## Fiche 8: Cementering kelder

Geen asbest

| # | Type | Referentie | Resultaat |
|---|---|---|---|
| 8.1 | Mengmonster | 4 | Geen asbest |

| Opmerking | <p>Volgens het inspectieprotocol is een monstername van het pleisterwerk verplicht om dit te identificeren als niet-asbesthoudend.</p> <p>Locatie staalnames: De cementering in de kelder werd op 2 plaatsen bemonsterd.</p> <p>De vermelde oppervlaktes en volumes betreffen een beredeneerde schatting. Er worden geen rechten verleend aan deze oppervlaktes/volumes. De dikte is een schatting die voorkomt uit de monsterplaatsen en is daarom niet altijd representatief.</p> <p>Er bevinden zich enkele valse wanden. Het is niet duidelijk of er pleisterwerk aanwezig is achter deze valse wanden, het is aangewezen om bijkomend onderzoek uit te voeren bij werken.</p> |
