# Asbestinventarisatetest

Kasteel 3, 2830 Willebroek

Attestnummer : 20251113-000243.000

Uitgegeven op : 13.11.2025

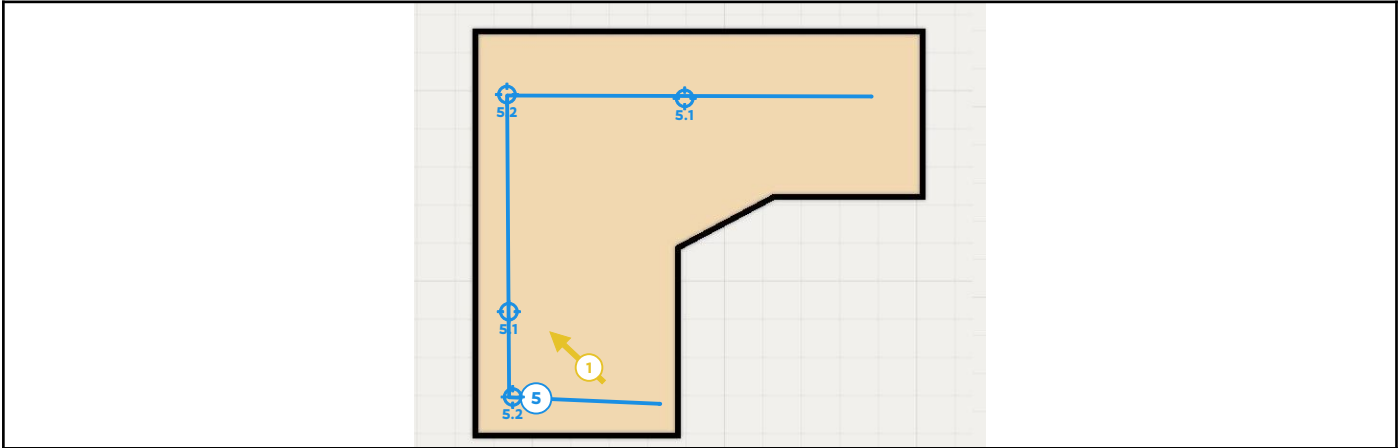
# Plan 1.1: Kelder

| Beschrijving | Type | Actie |
|---|---|---|
| 1. Bakeliet | Asbestmateriaal | Zorgvuldig beheren |

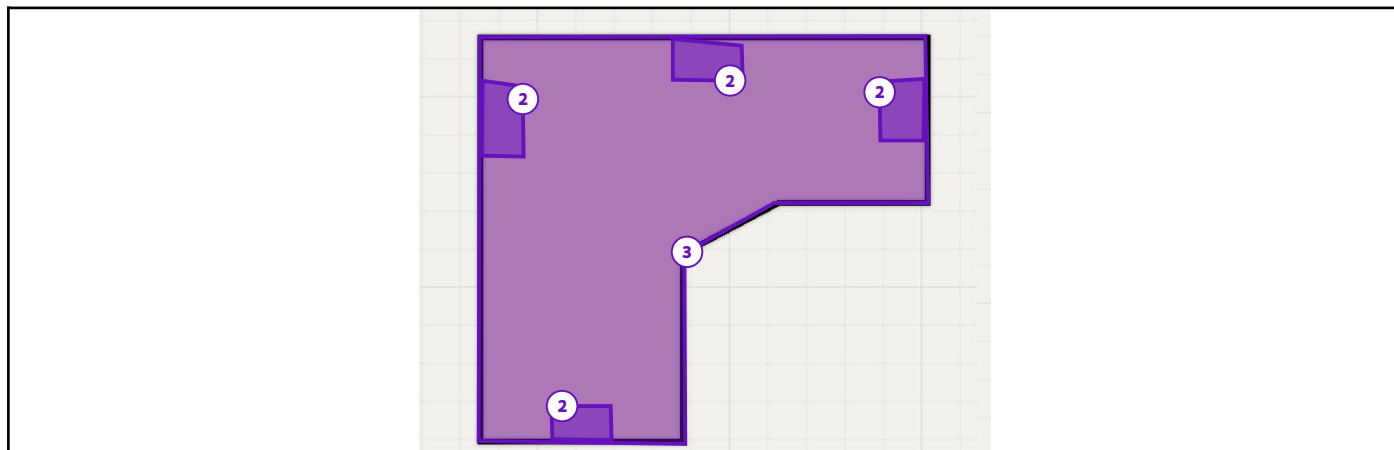
## Plan 1.4: Zolder

| Beschrijving | Type | Actie |
|---|---|---|
| 2. Dakbekleding dakkapellen | Beperking | - |
| 3. Leien dak | Advies | - |

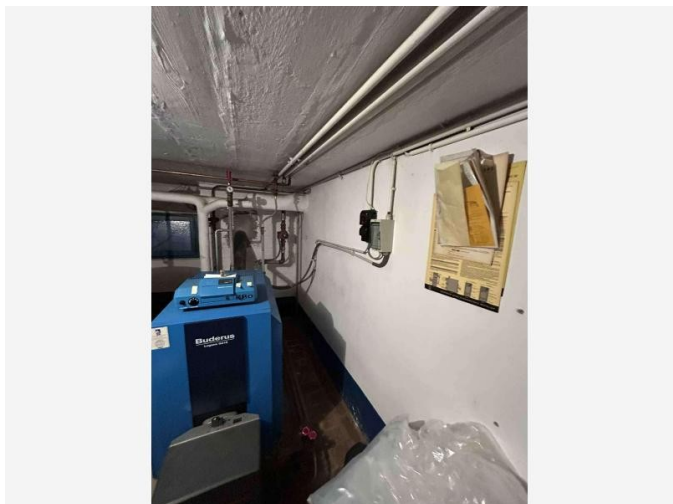
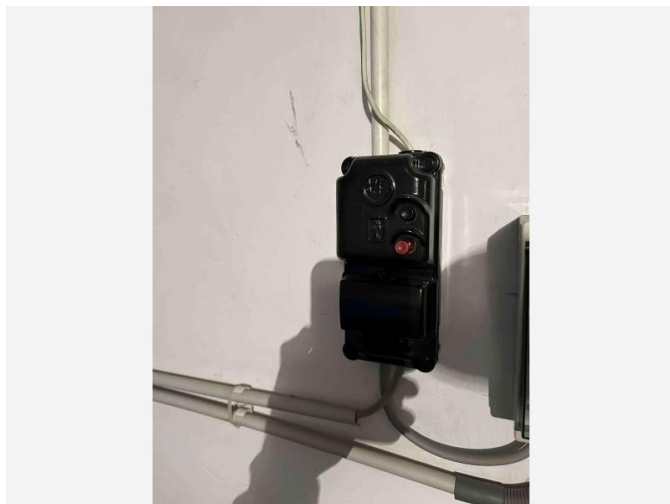
Overzichtsfoto

Detailfoto

Het asbestmateriaal valt onder de mijlpaal van 2040.

| Eindbeoordeling materiaalisico | Laag materiaalisico en/of verlaagde kans op vezelvrijgave |

| Asbestsoort (vezeltype) | Crocidoliet aanwezig |
| Toestand van het materiaal | Onbeschadigd, niet verweerd |

| Beschrijving | Bakeliet |
| Asbestmateriaal | Plaat, paneel, tablet - Type Bakeliet |

Zorgvuldig beheren

- Zorg voor een veilig beheer. Vermijd het beschadigen van het asbestmateriaal. Controleer de toestand jaarlijks op wijzigingen.

- Eenvoudige handelingen: mag via doe-het-zelf of door werknemer(s) met opleidingsattest eenvoudige handelingen  
Schakelaars, stopcontacten en andere gelijkaardige toepassingen kunnen eenvoudig losgeschroefd worden --  
> EH doe-het-zelf

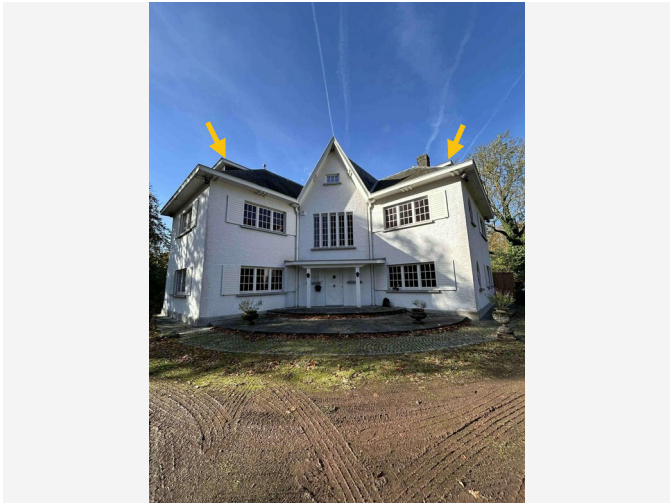
Situeringsfoto

**Reden:** Het te onderzoeken materiaal situeert zich hoger dan 3,50 m te rekenen vanaf een veilige ondergrond

**Uitleg van de asbestdeskundige:** De Dakbekleding op de dakkapellen is niet geïnspecteerd kunnen worden wegens hoger dan 3,5m

| (Asbest)materiaal | Dak- en gevelbekleding - Roofing |

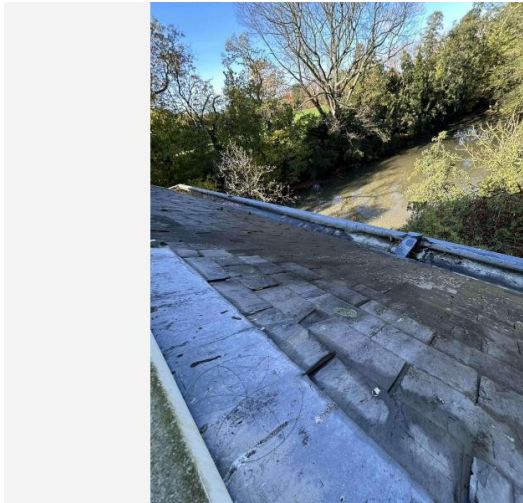
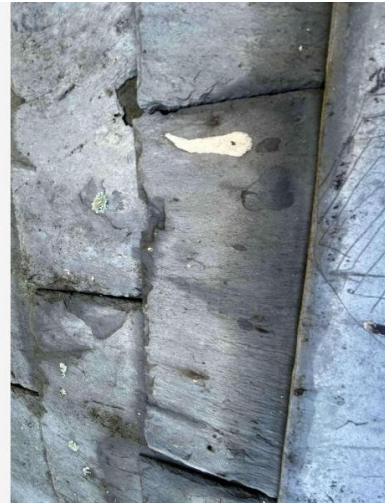
Situeringfoto

Detailfoto

De leien op de schuine daken zijn natuurleien, deze zijn niet-asbestverdacht

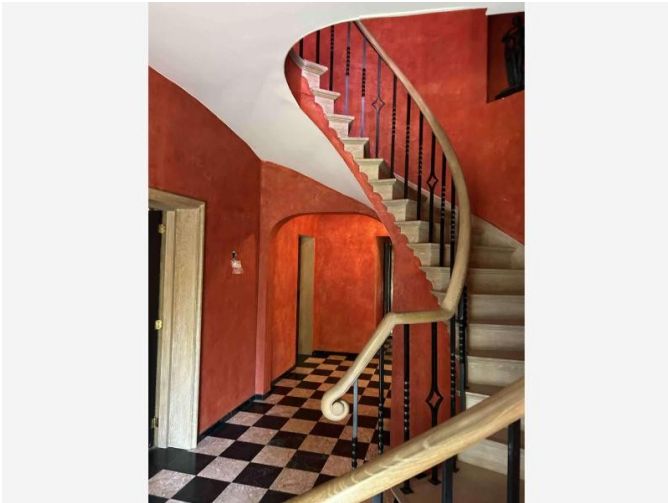
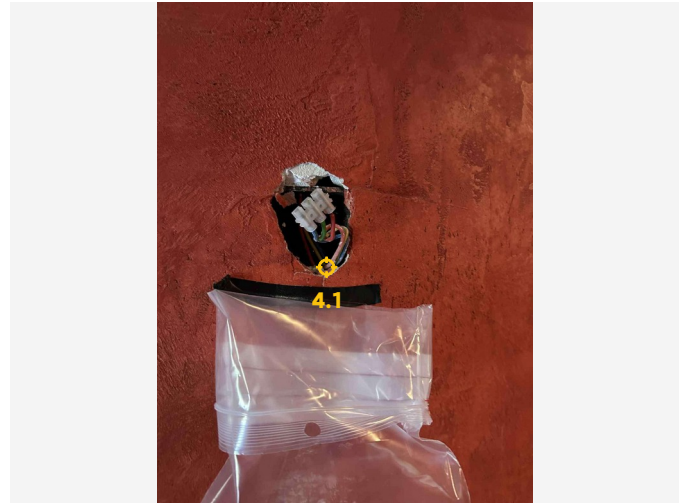
## Fiche 4: Pleister wanden

Geen asbest

| # | Type | Referentie | Resultaat |
|---|---|---|---|
| 4.1 | Mengmonster | 2560472-01 | Geen asbest |

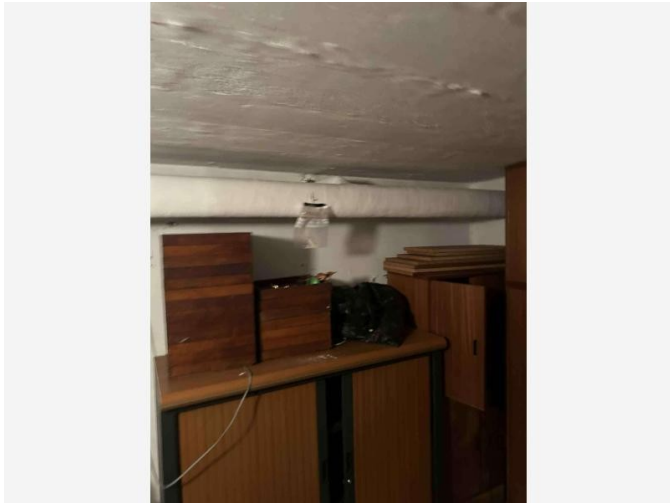
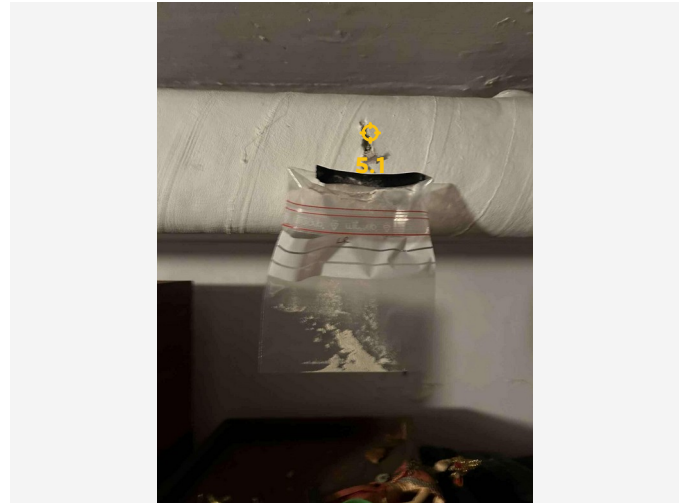
## Fiche 5: Leidingisolatie

Geen asbest

| # | Type | Referentie | Resultaat |
|---|---|---|---|
| 5.1 | Mengmonster | 2560472-02 | Geen asbest |
| 5.2 | Mengmonster | 2560472-03 | Geen asbest |

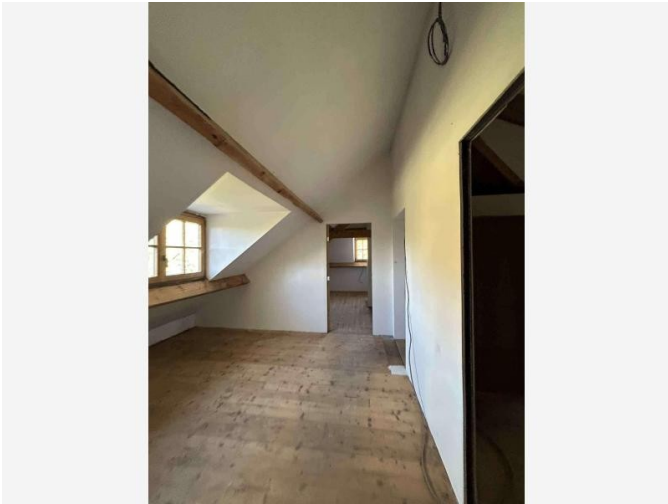
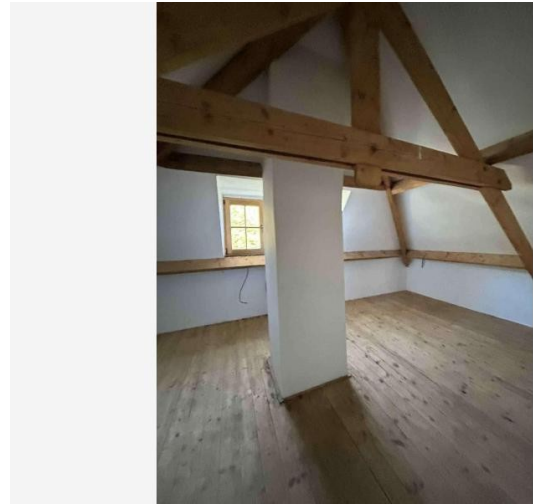
## Fiche 7: Onderzoek onderdak

| Beschrijving | Notitie | Terug te vinden op plannen |
|---|---|---|
| Fiche 7: Onderzoek onderdak | Er zijn geen asbestverdachte onderdakplaten vastgesteld kunnen worden onder het schuine dak | Plan 1.5: Zolder kopie |
