Asbestinventarisatetest

Geerdegemstraat 49, 2800 Mechelen

Attestnummer : 20260423-000250.000

Uitgegeven op : 23.04.2026

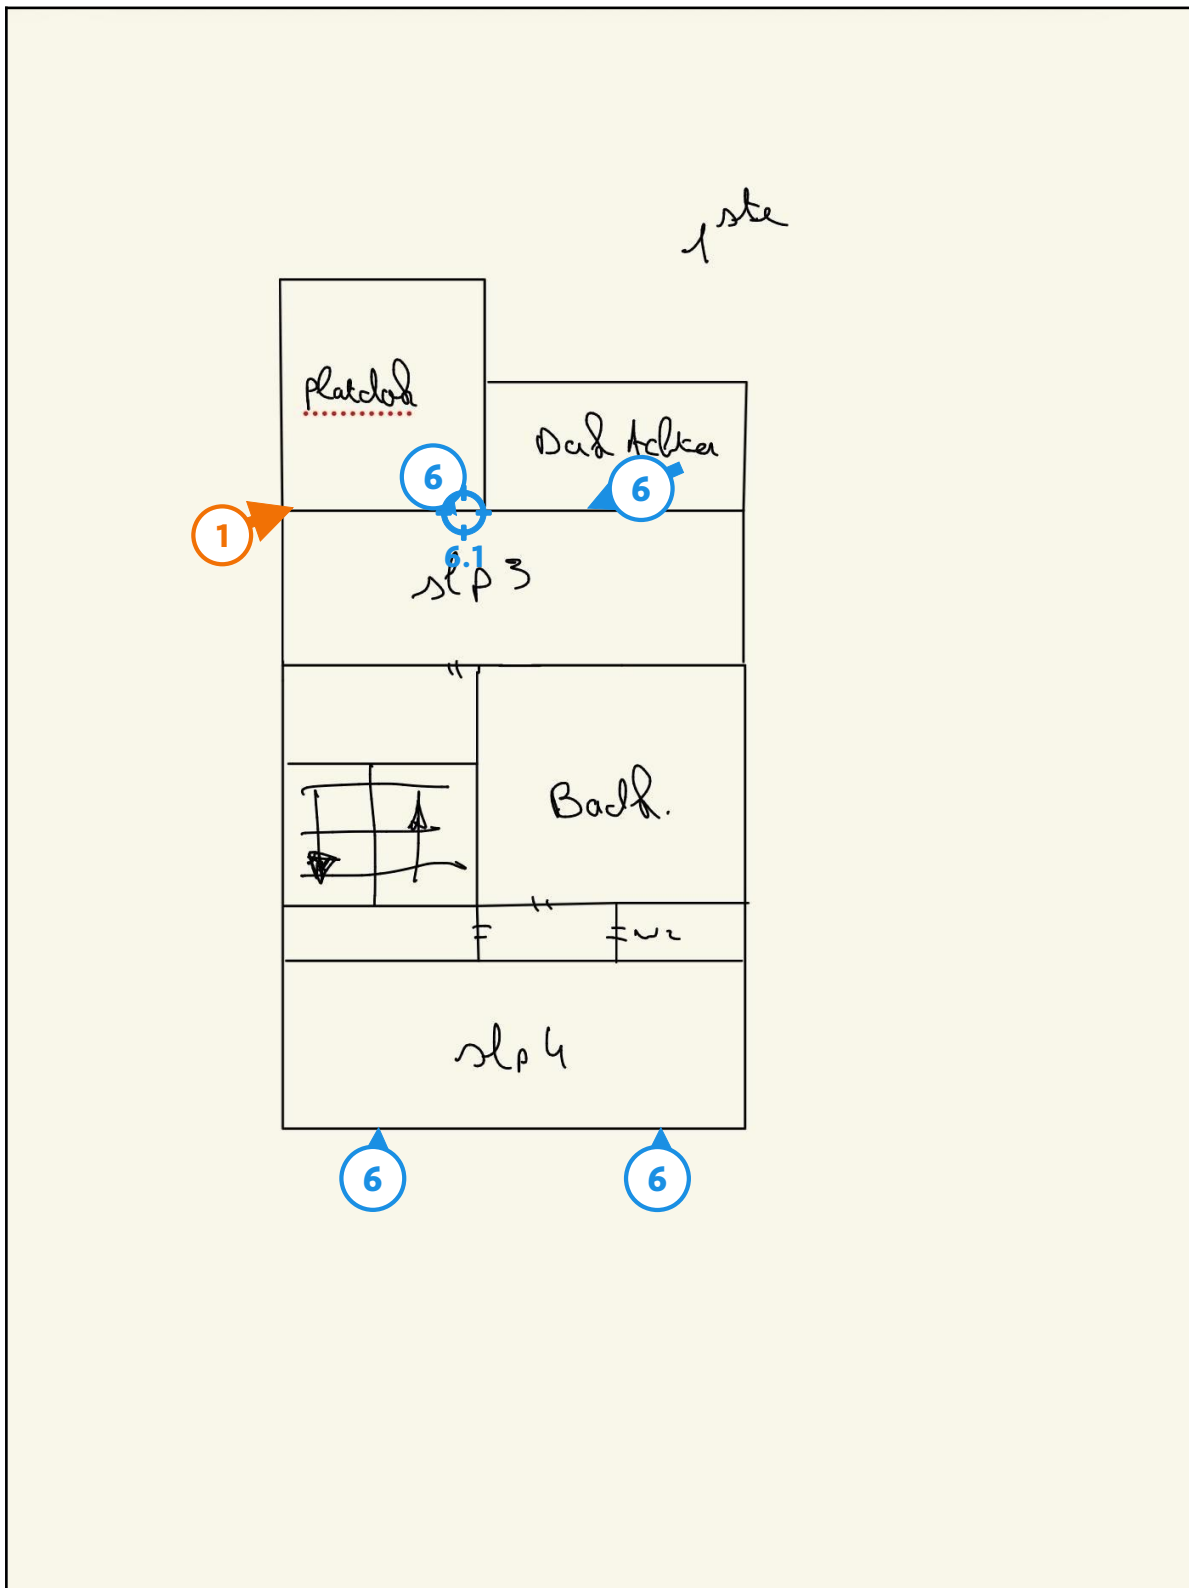
Plan 1.6: 1ste kopie

1. Cementbuis (rookgaskanaal)	Asbestmateriaal	Verwijderen
6. Mastiek	Geen asbest	-
6.1 Code: ID02	Puntmonster	-

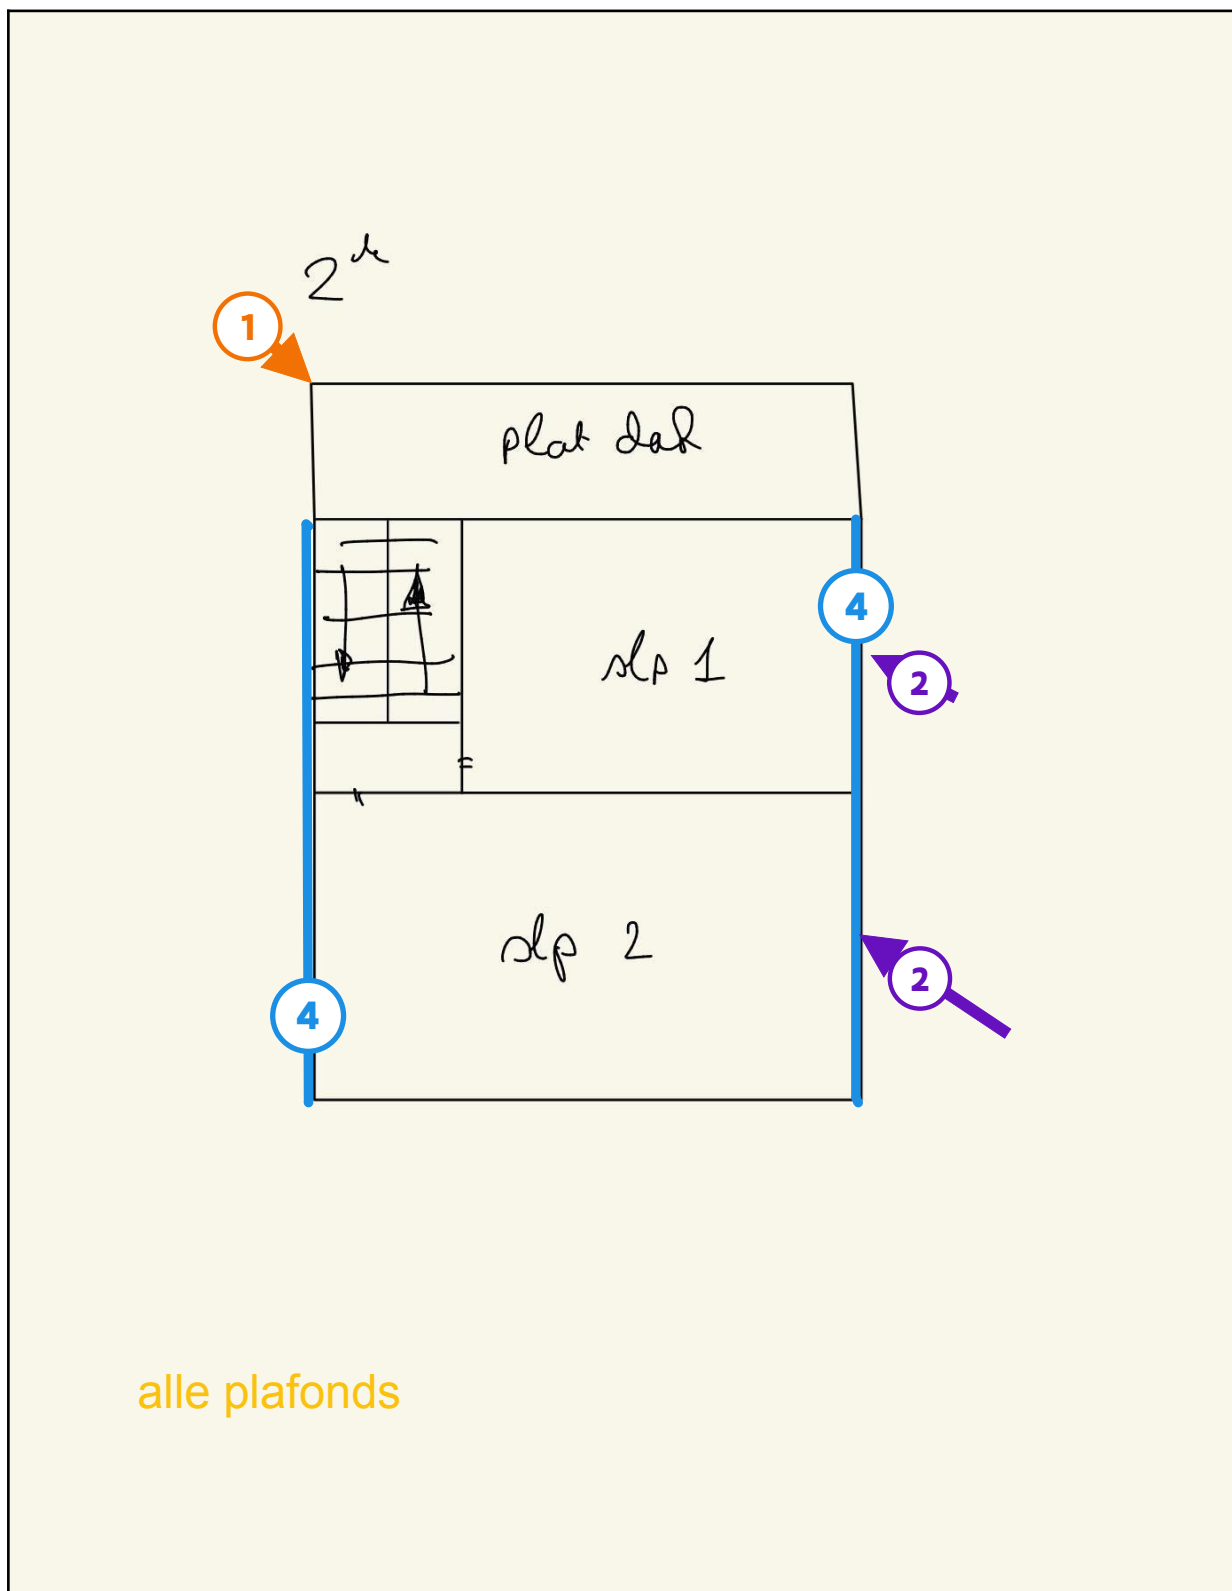
Plan 1.8: 2de kopie

1. Cementbuis (rookgaskanaal)	Asbestmateriaal	Verwijderen
2. Schouw	Beperking	-
3. Plafonds bestaande uit voorzetpanelen	Advies	-
4. Pleisterwerk wanden	Geen asbest	-

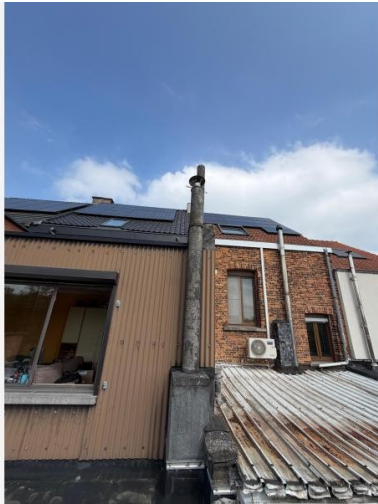
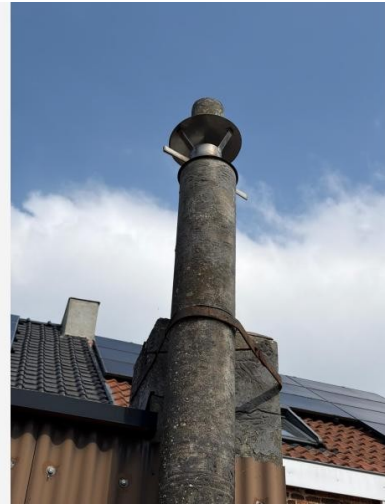
Het asbestmateriaal valt onder de mijlpaal van 2040.

Verwijderen

Eindbeoordeling materiaalrisico	Verhoogd materiaalrisico en/of verhoogde kans op vezelvrijgave
---------------------------------	--

Gebondenheid	Categorie 1: hechtgebonden in oorsprong
Asbestsoort (vezeltype)	Crocidoliet aanwezig
Asbestconcentratie	Laag (< 50%)
Afschermingsgraad van het gehele materiaal	Geheel of deels vrij aan de binnenlucht, maar geen contact met binnenluchtstromen
Toestand van het materiaal	Licht beschadigd, licht verweerd. Intacte calciumsilicaatplaat of materiaal met categorie 3-gebondenheid

Beschrijving	Cementbuis (rookgaskanaal)
Omgeving	Binnen
Primaire drager	Schacht-koker (technisch)
Asbestmateriaal	Buis, koker, leiding, pijp, doorvoer
Bindmiddel van asbestmateriaal	Cement
Gebondenheid op basis van bindmiddel	Hecht
Hoeveelheid (lengte - omtrek - dikte - aantal)	<ul style="list-style-type: none">• 4,00 m - 40,00 cm - 2,00 cm - 1 stuk
Totaal volume	0,032 m ³
Eenvoudig bereikbaar	Ja
Bevestigingswijze	<ul style="list-style-type: none">• Verlijmd, ingegoten, versmeerd
Identificatiemethode	<p>De asbestdeskundige beoordeelt het materiaal als asbestverdacht en dus asbesthoudend, en dit zonder monstername.</p> <p>Motivatie: De monstername brengt andere schade aan dan schade die inherent is aan de monstername.</p>
Destructieve handeling voor identificatie	Nee
Opmerking	De precieze lengte is onbekend.

- Zorg voor een veilig beheer. Vermijd het beschadigen van het asbestmateriaal. Controleer de toestand jaarlijks op wijzigingen.

- Eenvoudige handelingen: mag via doe-het-zelf of door werknemer(s) met opleidingsattest eenvoudige handelingen
Deze toepassing kan door een aannemer die over een opleidingsattest eenvoudige handelingen beschikt of door een particulier (doe-het-zelf), verwijderd worden indien er geen verhoogd risico op vrijgave van asbestvezels (max. concentratie 0,01 vezels/cm³ - CODEX Art. VI.3-54) ontstaat en de toepassing voorafgaand wordt gefixeerd/bevochtigd; de individuele elementen zonder machinale werktuigen (boormachine, slijpschijf, hogedrukreiniger,...) en zonder breken of gooien een voor een losgemaakt worden; en ten slotte dubbel en luchtdicht verpakt weggevoerd worden naar een erkend afvalpunt (recyclagepark).

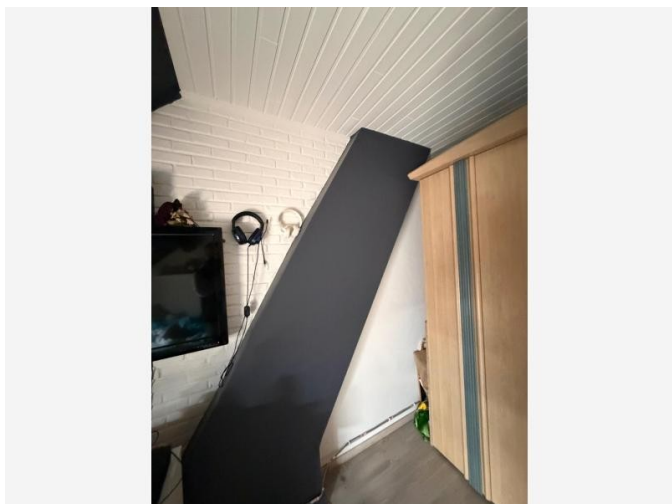
Situeringfoto

Tijdelijke beperking

Reden: Geen toegang

Uitleg van de asbestdeskundige: Het is niet mogelijk om de schouw langs de binnenkant te controleren.

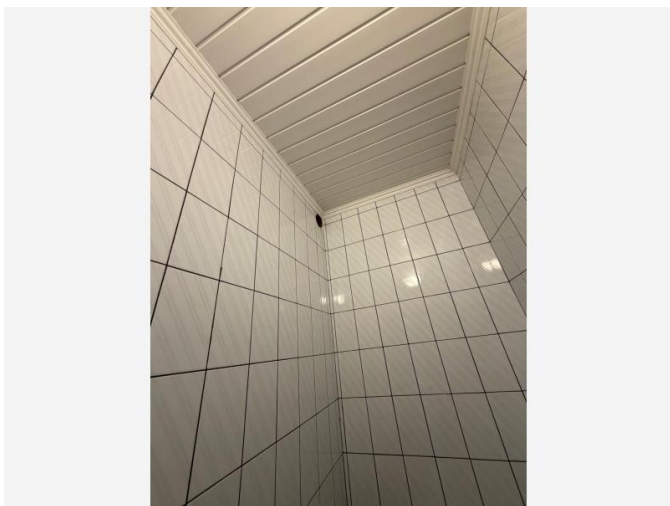
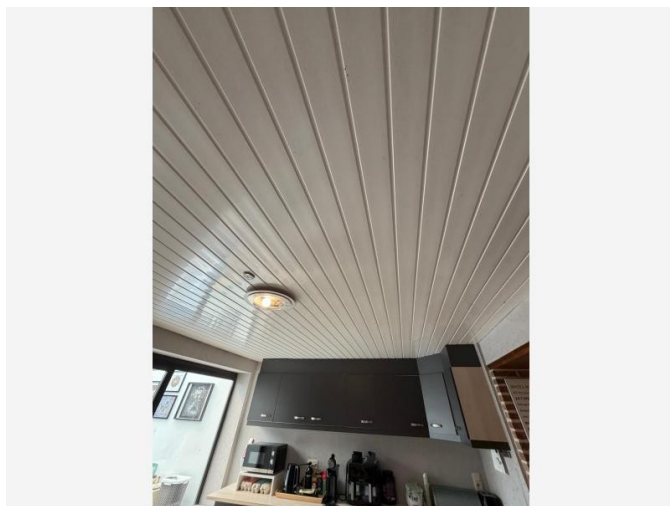
Het was niet mogelijk om te controleren wat er zich achter de valse wanden bevond.

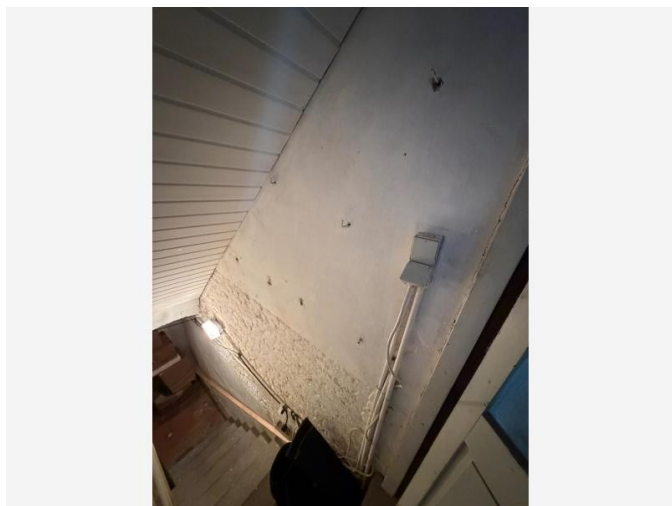
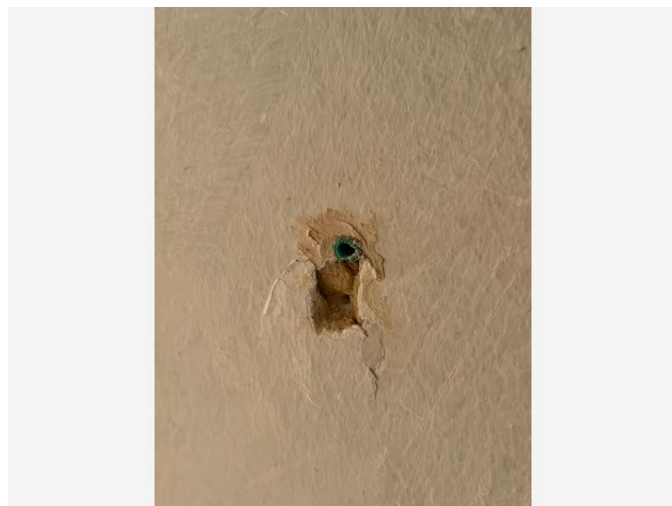
Fiche 4: Pleisterwerk wanden

Geen asbest

#	Type	Referentie	Resultaat
4.1	Mengmonster	ID01	Geen asbest

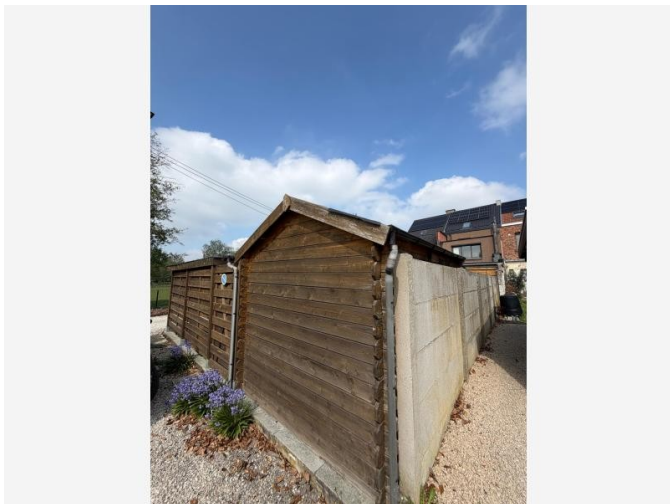
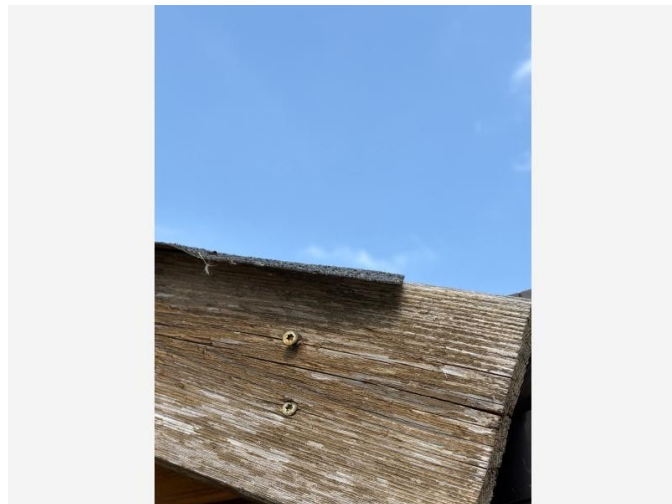
Fiche 5: Roofing tuinhuis achter

Geen asbest

#	Type	Referentie	Resultaat
5.1	Puntmonster	ID03	Geen asbest

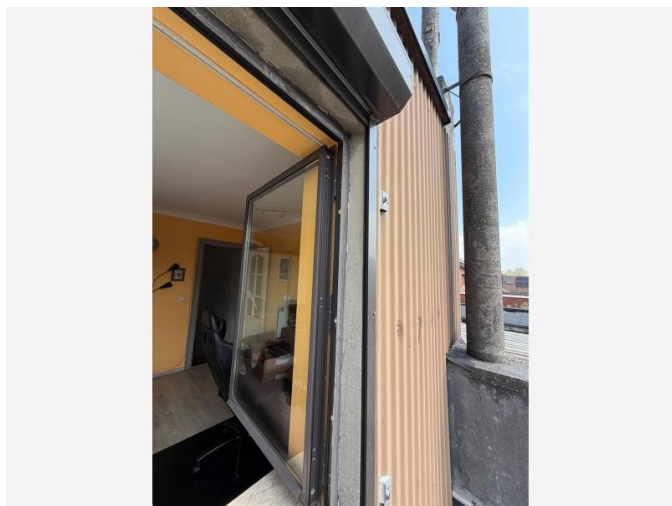
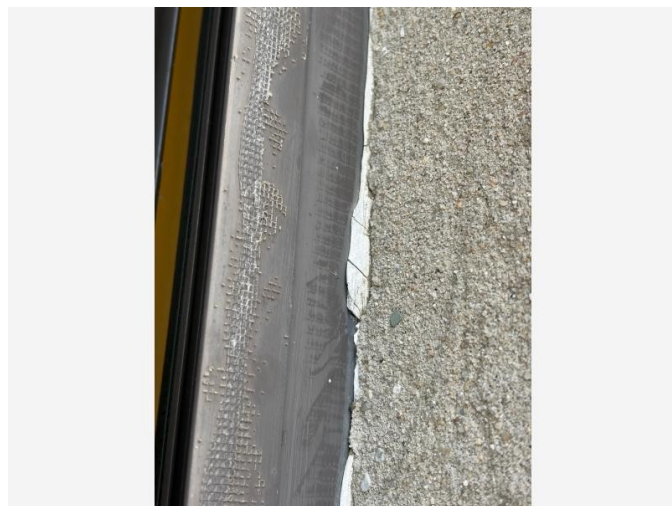
Geen asbest

#	Type	Referentie	Resultaat
6.1	Puntmonster	ID02	Geen asbest
