Asbestinventarisatetest

Leemstraat 1A, 2800 Mechelen

Attestnummer : 20260310-000113.000

Uitgegeven op : 10.03.2026

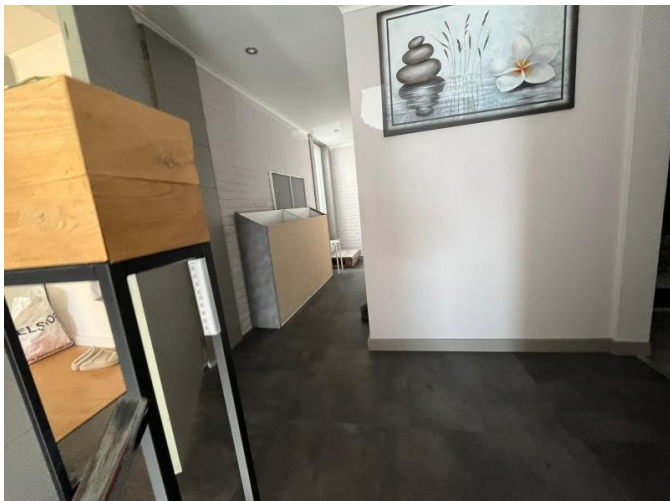
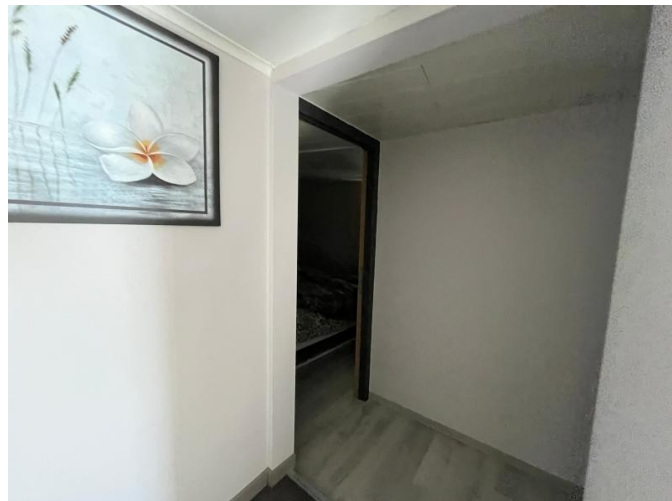
Fiche 1: Valse wand(en)/voorzetwand(en) - Gipskarton-Pvc-hout

De valse wand(en)/voorzetwand(en) bestaat(bestaan) uit niet-asbestverdachte gipskartonplaten/hout-/pvc platen. Zonder destructie is het niet mogelijk om na te gaan of er asbestverdachte materialen aanwezig zijn achter de valse wand(en)/voorzetwand(en).

Basis voor advies	De asbestdeskundige beoordeelt het materiaal als niet-asbestverdacht.
-------------------	---

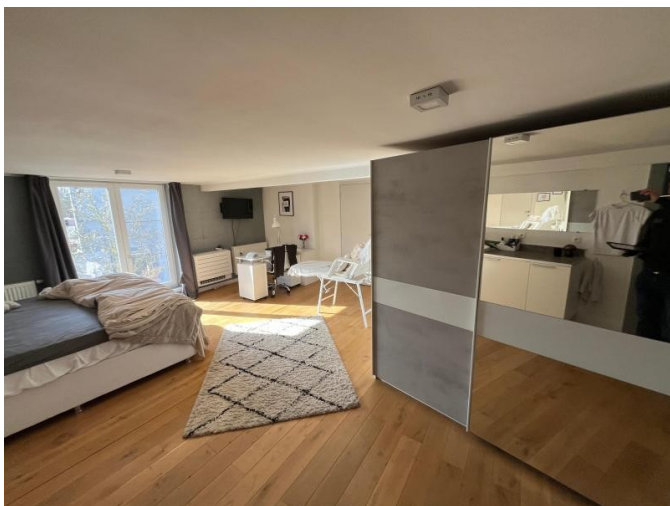
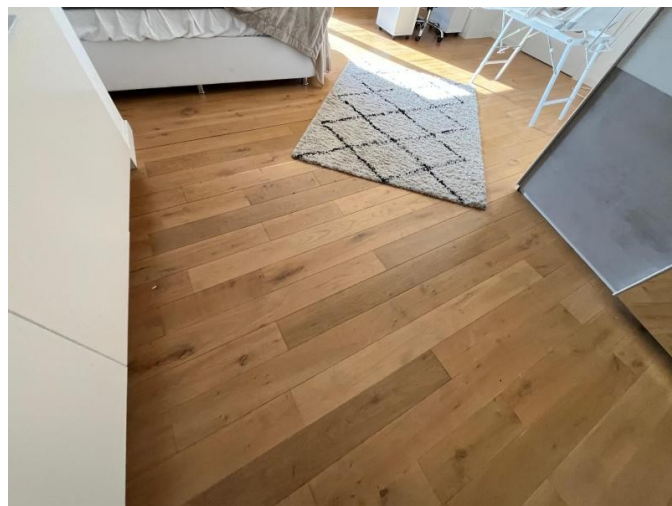
De aanwezige vloerbekleding is niet asbestverdacht. De onderliggende laag was echter niet inspecteerbaar zonder destructie tijdens de inspectie. Mogelijk is de onderliggende laag asbestverdacht.

Basis voor advies	De asbestdeskundige beoordeelt het materiaal als niet-asbestverdacht.
Primaire drager	Vloer

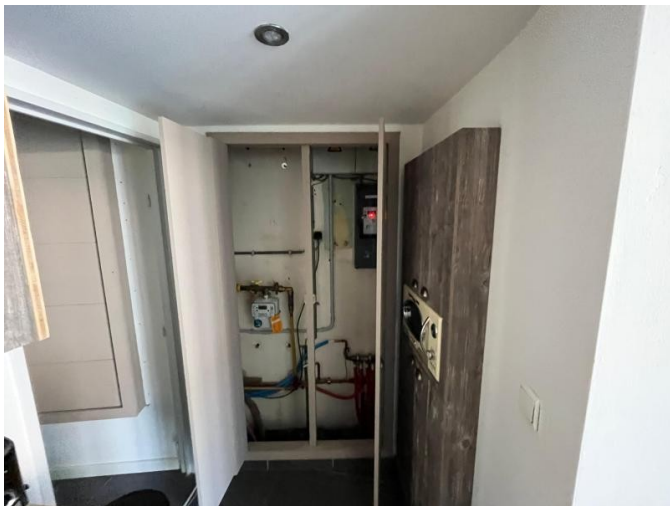
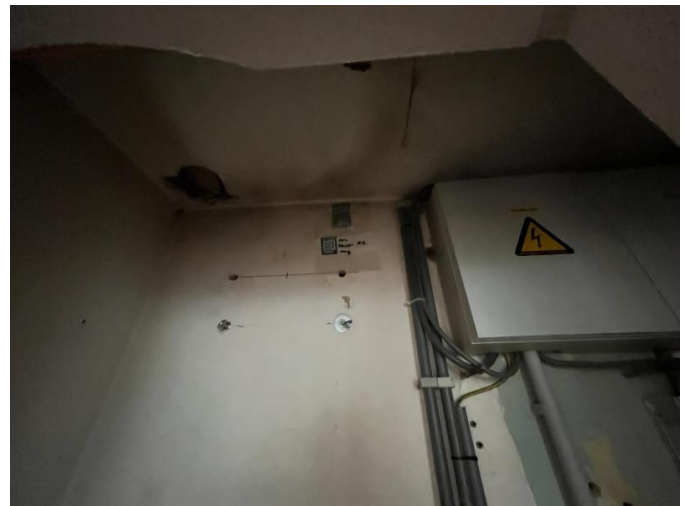
Fiche 3: Pleisterwerk plafonds

Conclusie

Geen asbest

#	Type	Referentie	Resultaat
3.1	Mengmonster	M02	Geen asbest

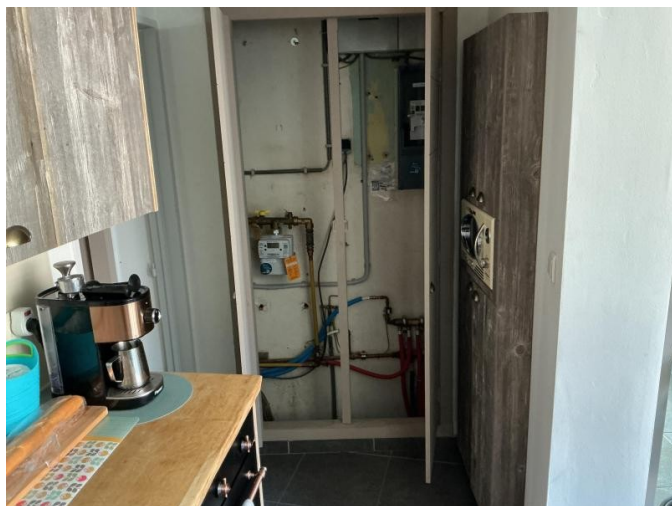
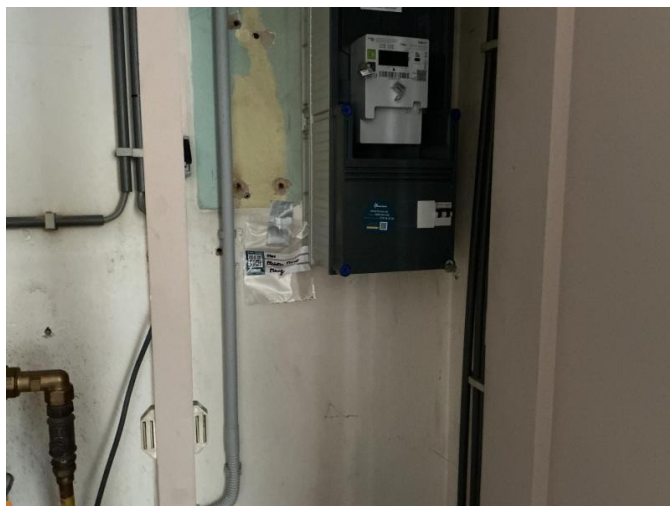
Fiche 4: Pleisterwerk wanden

Conclusie

Geen asbest

#	Type	Referentie	Resultaat
4.1	Mengmonster	M01	Geen asbest
