# Asbestinventarisatetest

Glooistraat 42, 2830 Willebroek

Attestnummer : 20260629-000123.000

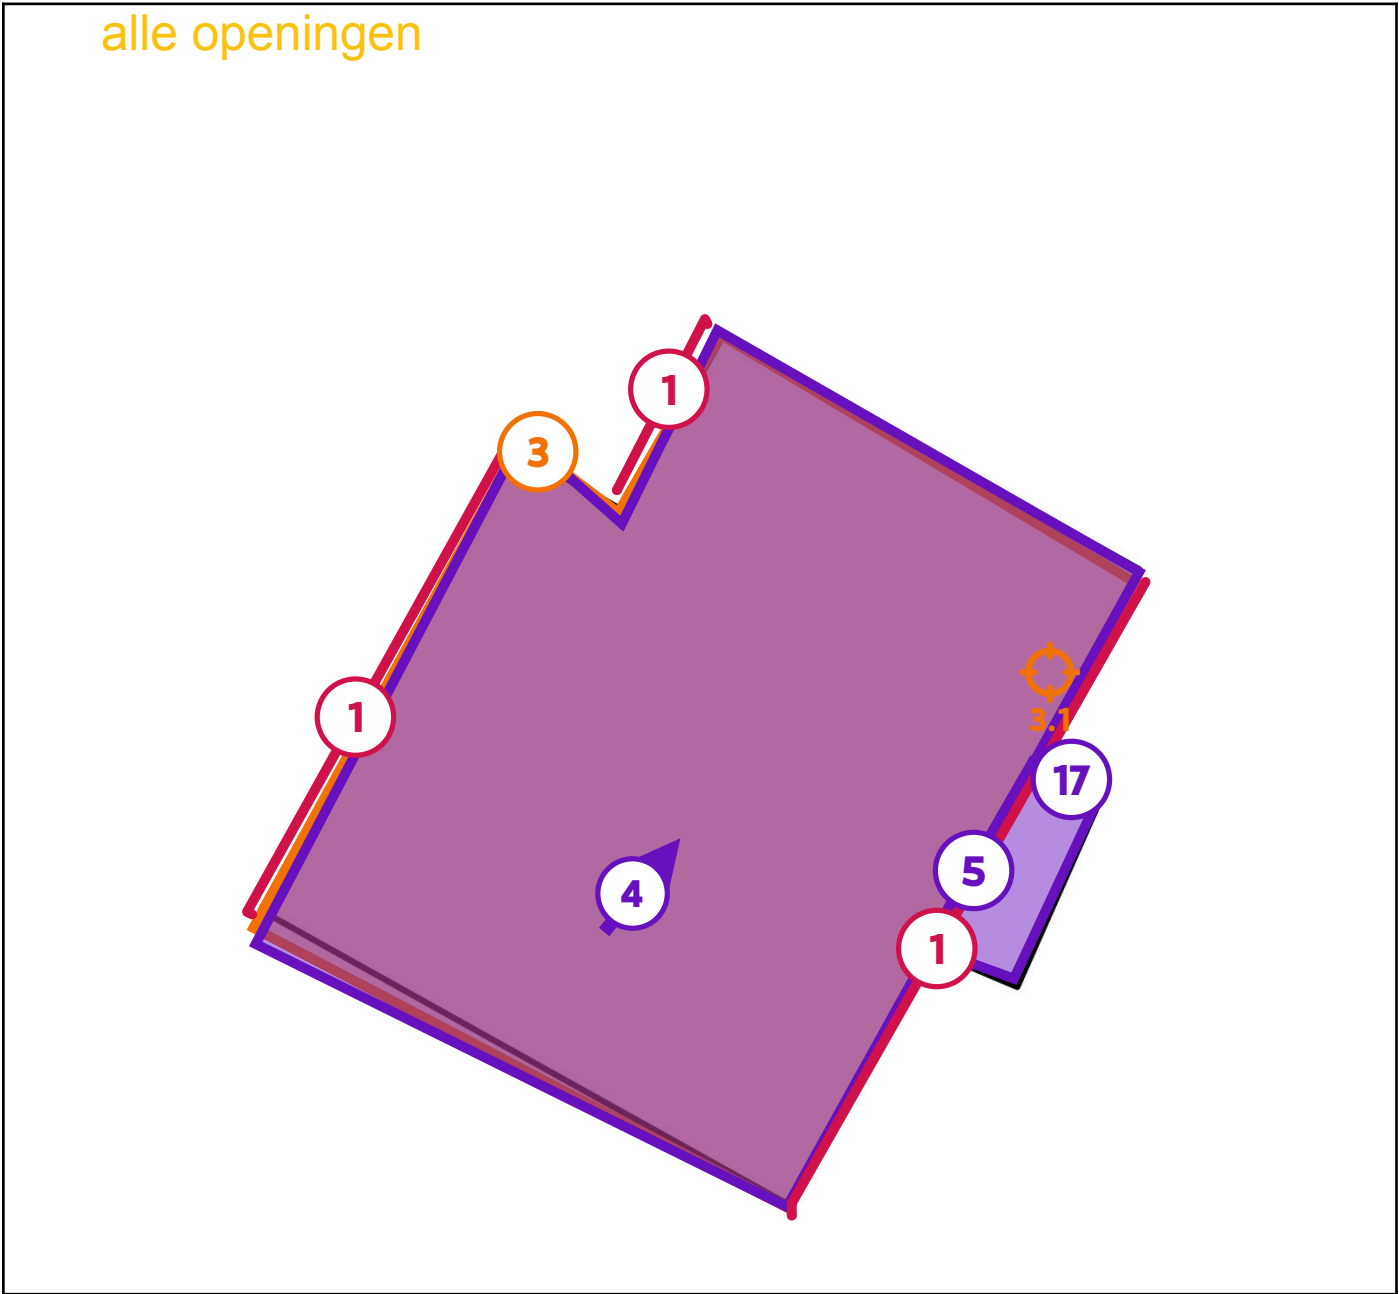
# Plan 1.4: Dak

| Beschrijving | Type | Actie |
|---|---|---|
| 1. Dakgoot - Contaminatie | Asbestmateriaal | Dringend verwijderen |
| 3. Dakbedekking - Dakleien | Asbestmateriaal | Verwijderen |
| 4. Binnenzijde en bovenzijde van de schouw | Beperking | - |

| 5. Onderdak | Beperking | - |

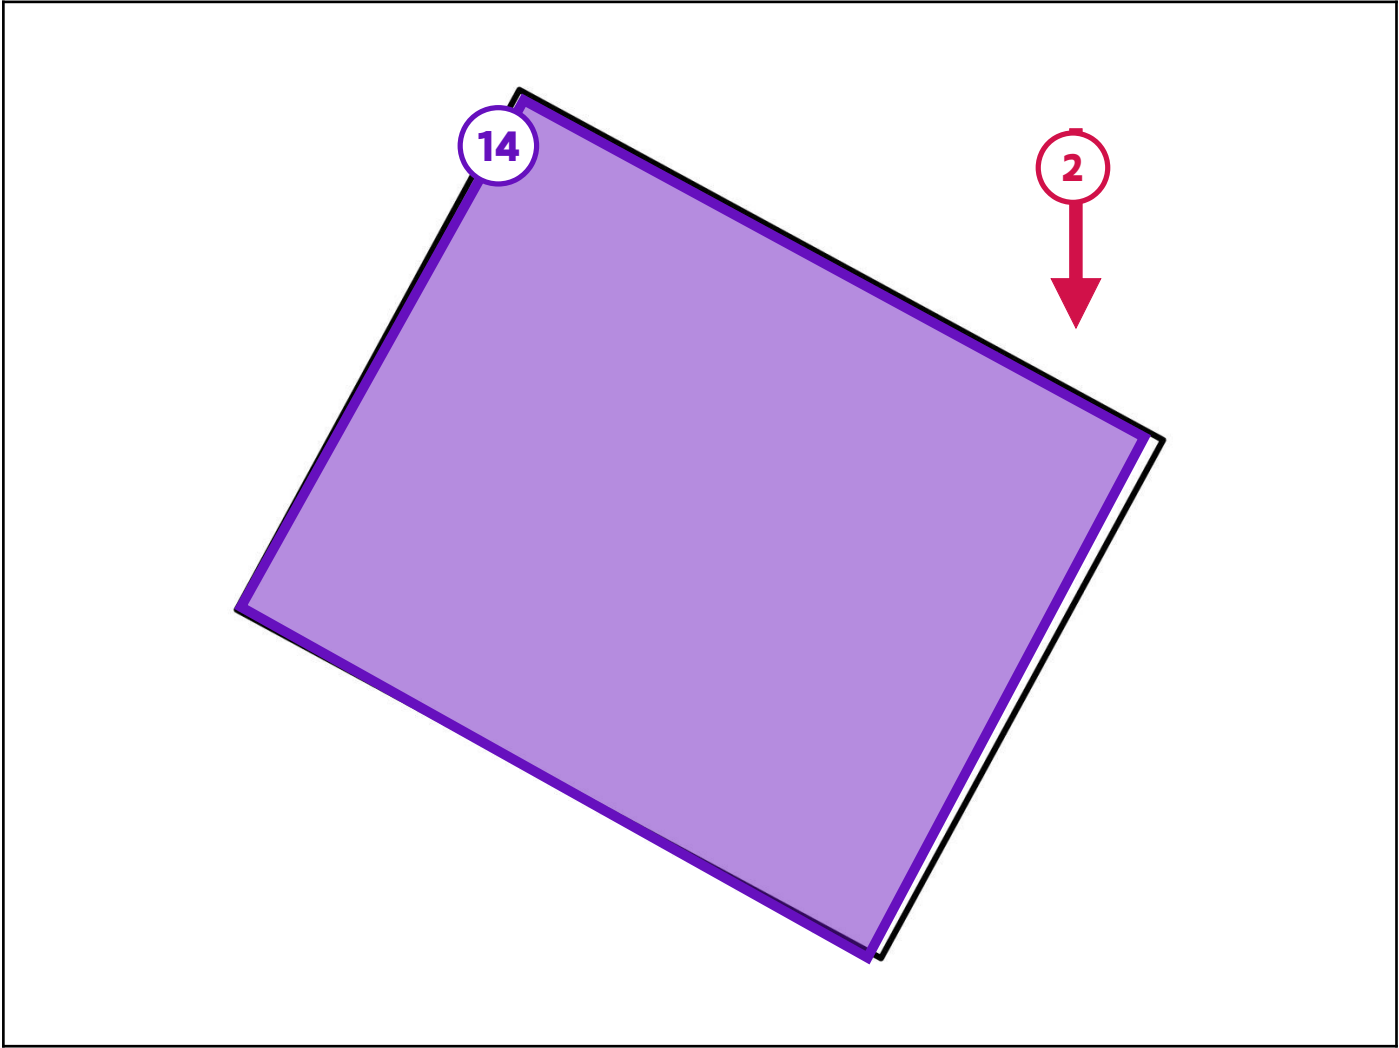
# Plan 2.1: Tuinhuis plan

| Beschrijving | Type | Actie |
|---|---|---|
| 2. Afval daklei | Asbestmateriaal | Dringend verwijderen |

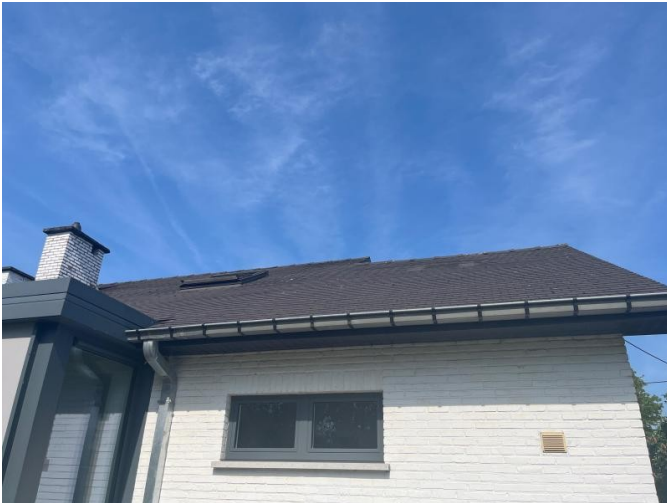
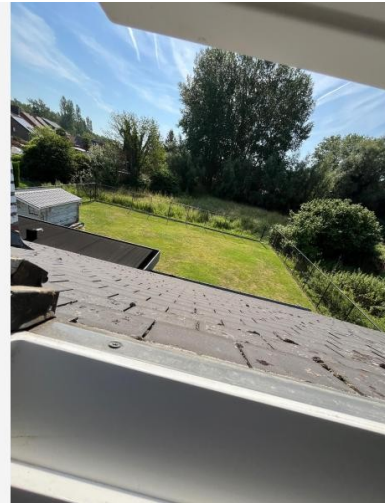
Het asbestmateriaal valt onder de mijlpaal van 2040.

**Dringend verwijderen**

| Beschrijving | Dakgoot - Contaminatie |
| Type afvalstof | Betreft resten (contaminatie) van verwerking of beschadiging |
| Bron van de resten | Leien Dak |
| Gebondenheid resten | Niet hecht |
| Hoeveelheid (gewicht - aantal) | <ul style="list-style-type: none"><li>• 0,50 kg - 1 stuk</li></ul> |

- Verwijder het asbestafval.

- Eenvoudige handelingen: mag via doe-het-zelf of door werknemer(s) met opleidingsattest eenvoudige handelingen  
Bij het uitvoeren van eenvoudige handelingen, zoals toegestaan via doe-het-zelfmethoden of door werknemers met een opleidingsattest, is het gebruik van de juiste persoonlijke beschermingsmiddelen (PBM's) verplicht om blootstelling aan asbestvezels te voorkomen. Wij adviseren echter om asbest te laten verwijderen door een werknemer met opleidingscertificaat. Maar het is ook toegestaan via de doe-het-zelfmethode, mits de juiste voorzorgsmaatregelen en PBM's in acht worden genomen. De te gebruiken PBM's zijn:
  - FFP3-mondmasker of halfgelaatsmasker met P3 filter
  - wegwerpoverall (Tyvek CATIII, type 5 en 6)
  - afwasbaar schoeisel

- De toepassingen dienen in zijn geheel, zonder te breken en zonder stofvorming, verdere vergruizing verwijderd te worden. Gebruik hiervoor een vernevelaar of fixeermiddel om het asbestmateriaal eerst te fixeren.

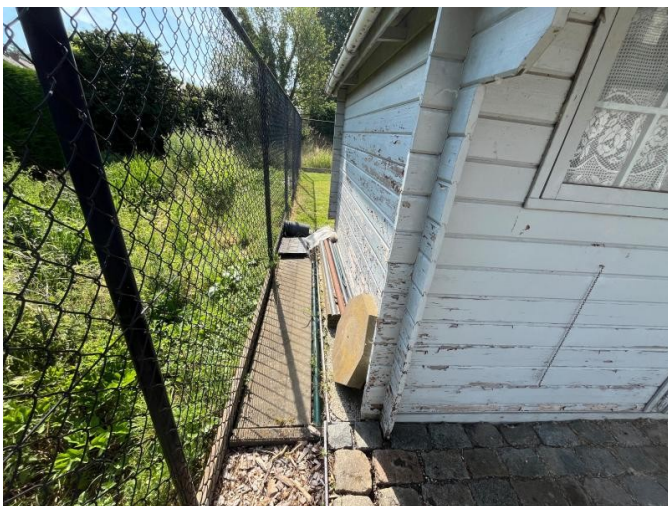
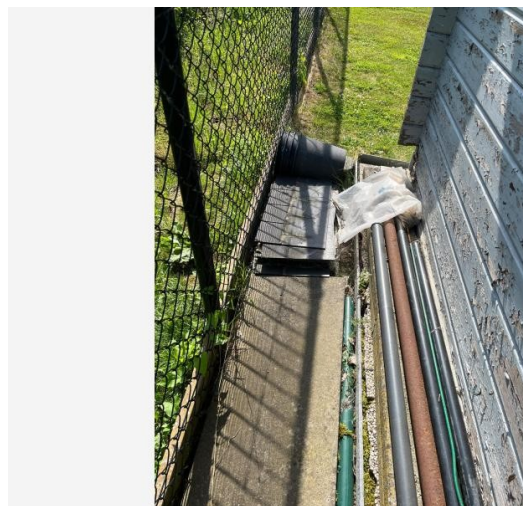
Het asbestmateriaal valt onder de mijlpaal van 2040.

**Dringend verwijderen**

| Beschrijving | Afval daklei |
| Type afvalstof | Betreft stock-voorraad of gedemonteerde asbestmaterialen |
| Hoeveelheid (gewicht - aantal) | <ul style="list-style-type: none"><li>10,00 kg - 1 stuk</li></ul> |

- Verwijder het asbestafval.
- Voer bijkomende staalname(s) uit.

- Eenvoudige handelingen: mag via doe-het-zelf of door werknemer(s) met opleidingsattest eenvoudige handelingen  
Bij het uitvoeren van eenvoudige handelingen, zoals toegestaan via doe-het-zelfmethoden of door werknemers met een opleidingsattest, is het gebruik van de juiste persoonlijke beschermingsmiddelen (PBM's) verplicht om blootstelling aan asbestvezels te voorkomen. Wij adviseren echter om asbest te laten verwijderen door een werknemer met opleidingscertificaat. Maar het is ook toegestaan via de doe-het-zelfmethode, mits de juiste voorzorgsmaatregelen en PBM's in acht worden genomen. De te gebruiken PBM's zijn:
  - FFP3-mondmasker of halfgelaatsmasker met P3 filter
  - wegwerpoverall (Tyvek CATIII, type 5 en 6)

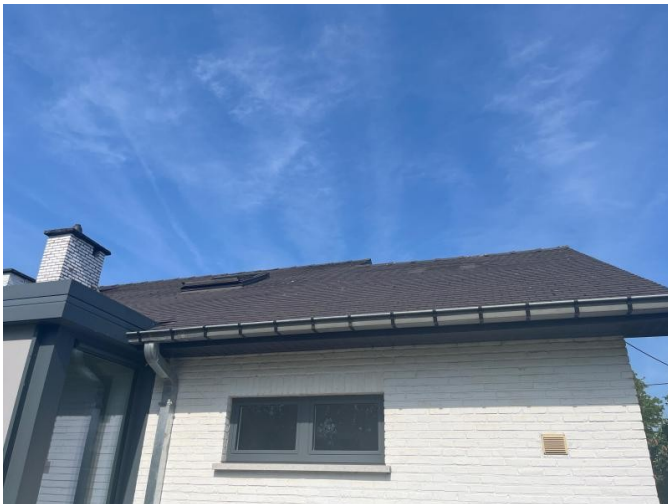
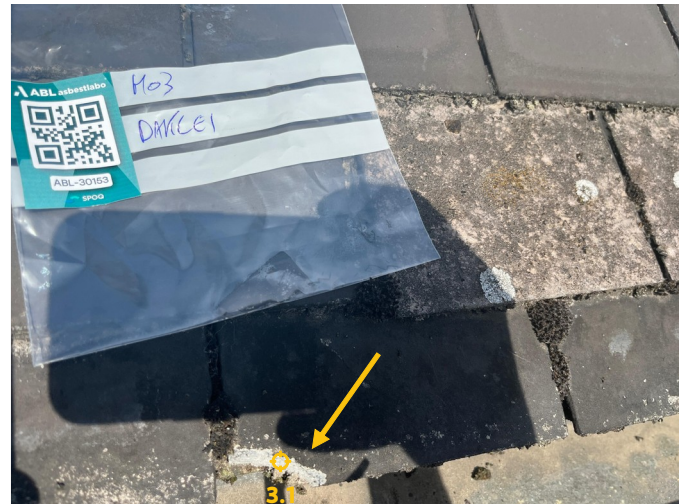
Het asbestmateriaal valt onder de mijlpaal van 2034.

Verwijderen

| Eindbeoordeling materiaalrisico | Verhoogd materiaalrisico en/of verhoogde kans op vezelvrijgave |

| Asbestsoort (vezeltype) | Alleen chrysotiel aanwezig |
| Toestand van het materiaal | Matig beschadigd, matig verweerd |

| # | Type | Referentie | Resultaat |
|---|---|---|---|
| 3.1 | Puntmonster | M03 | Chrysotiel |

| Beschrijving | Dakbedekking - Dakleien |
| Hoeveelheid (oppervlakte - aantal) | • 150,00 m <sup>2</sup> - 1 stuk |

- Hemelwater dat afspoelt van asbestcement daken of gevels kan asbestdeeltjes bevatten. Gebruik het enkel voor gesloten circuits (bv. spoelen toiletten). Reinig na het vervangen van het dak of de gevel de dakgoten en regenwaterput of -ton om asbesthoudend sediment of slib te verwijderen
- Voer bijkomende staalname(s) uit.

- Eenvoudige handelingen: mag via doe-het-zelf of door werknemer(s) met opleidingsattest eenvoudige handelingen  
Bij het uitvoeren van eenvoudige handelingen, zoals toegestaan via doe-het-zelfmethoden of door werknemers met een opleidingsattest, is het gebruik van de juiste persoonlijke beschermingsmiddelen (PBM's) verplicht om blootstelling aan asbestvezels te voorkomen. Wij adviseren echter om asbest te laten verwijderen door een werknemer met opleidingscertificaat. Maar het is ook toegestaan via de doe-het-zelfmethode, mits de juiste voorzorgsmaatregelen en PBM's in acht worden genomen. De te gebruiken PBM's zijn:
  - FFP3-mondmasker of halfgelaatsmasker met P3 filter

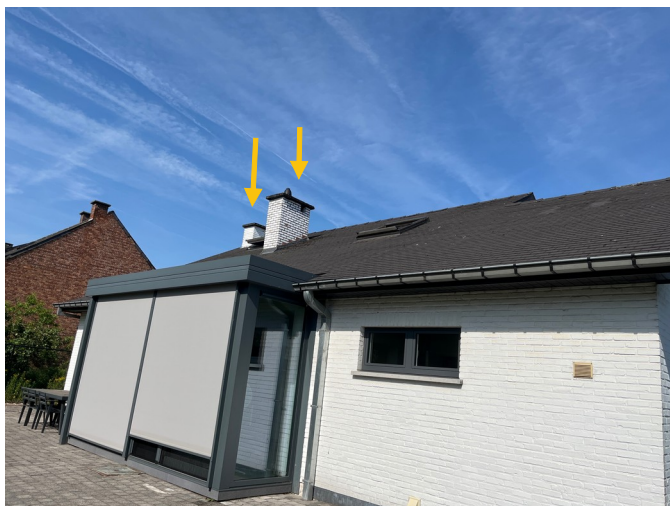
**Reden:** Het te onderzoeken materiaal situeert zich hoger dan 3,50 m te rekenen vanaf een veilige ondergrond

**Uitleg van de asbestdeskundige:** De binnenzijde van de schouw kon niet geïnspecteerd worden. Ook van buitenaf was inspectie onmogelijk omwille van de hoogte(hoger dan 3.5m). Asbestverdachte toepassingen kunnen aanwezig zijn. Dit betreft een beperking op middellange termijn.

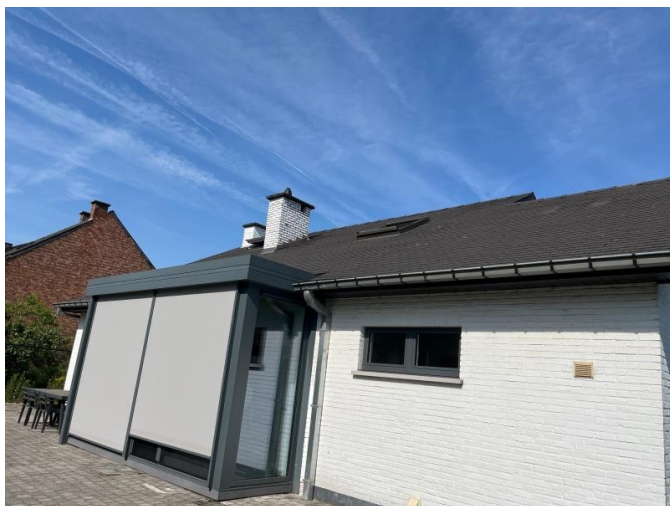
**Reden:** Het te onderzoeken materiaal situeert zich hoger dan 3,50 m te rekenen vanaf een veilige ondergrond

**Uitleg van de asbestdeskundige:** Aangezien het onderdak niet zichtbaar is langs de binnenkant van het dak wegens dat dit afgewerkt is, en vanuit de zolder(raam) niet vaststelbaar is welk onderdak er aanwezig is en er ook de beperking is van de hoogte wordt hier een beperkingsfiche van middellange termijn opgemaakt.

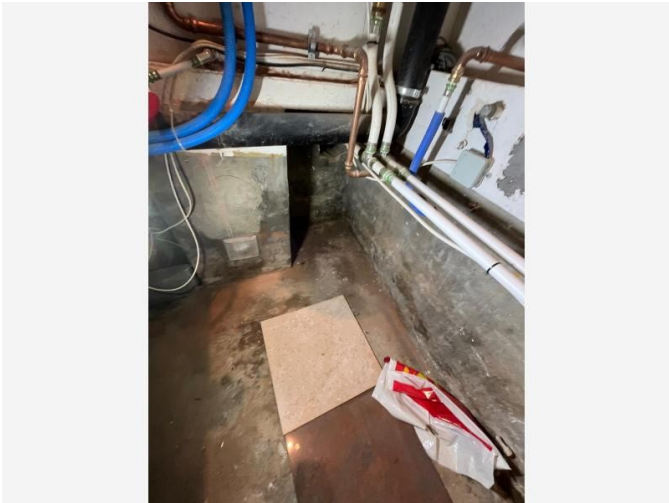
**Reden:** Het onderzoek kan niet uitgevoerd worden binnen de bepalingen van de Welzijnswet

**Uitleg van de asbestdeskundige:** De hoogte van de kruipruimte is lager dan 1,5 meter.

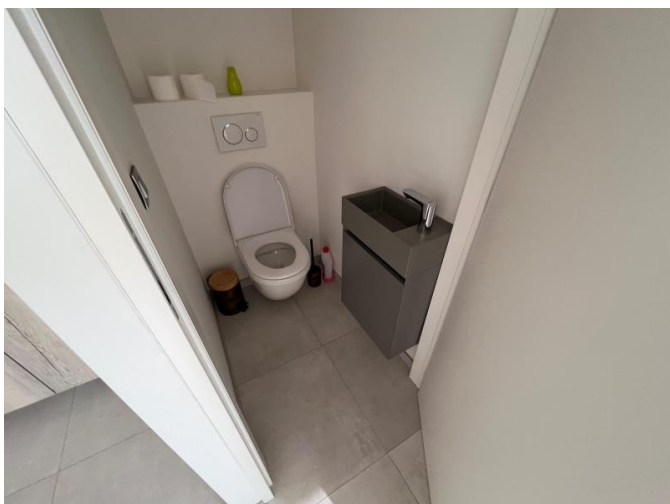
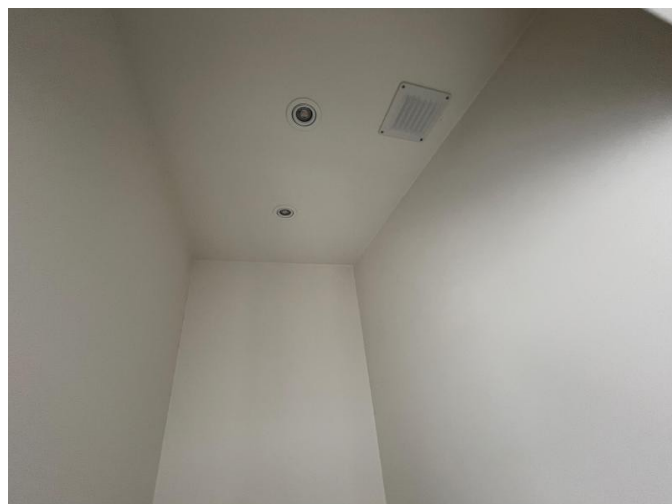
## Fiche 7: Valse wand(en)/voorzetwand(en) – Gipskarton-Pvc-hout

De valse wand(en)/voorzetwand(en) bestaat(bestaan) uit niet-asbestverdachte gipskartonplaten/hout-/pvc platen. Zonder destructie is het niet mogelijk om na te gaan of er asbestverdachte materialen aanwezig zijn achter de valse wand(en)/voorzetwand(en).

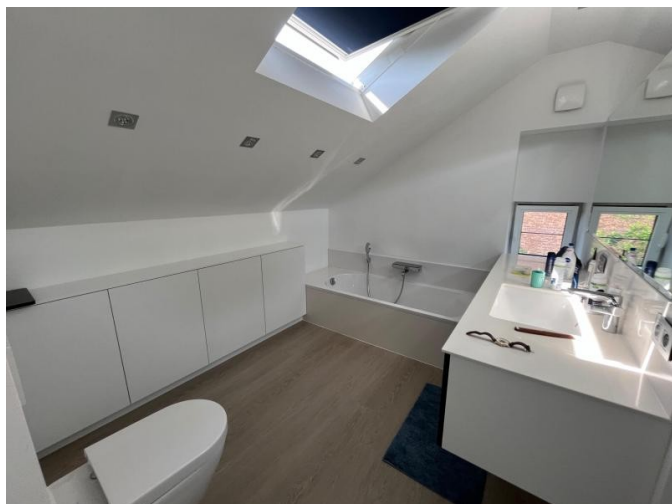
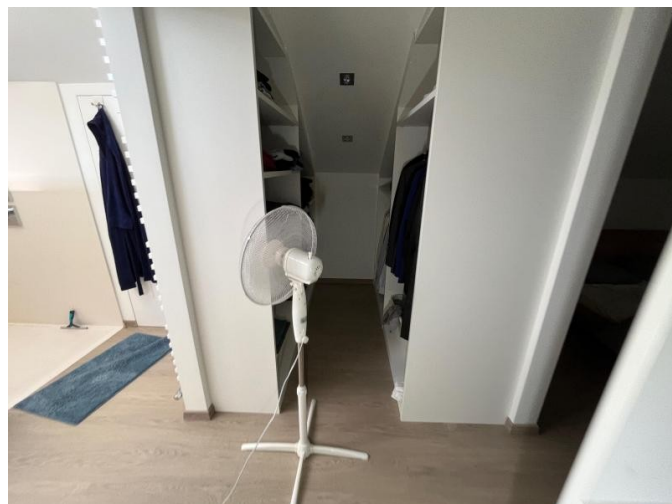
De aanwezige vloerbekleding is niet asbestverdacht. De onderliggende laag was echter niet inspecteerbaar zonder destructie tijdens de inspectie. Mogelijk is de onderliggende laag asbestverdacht.

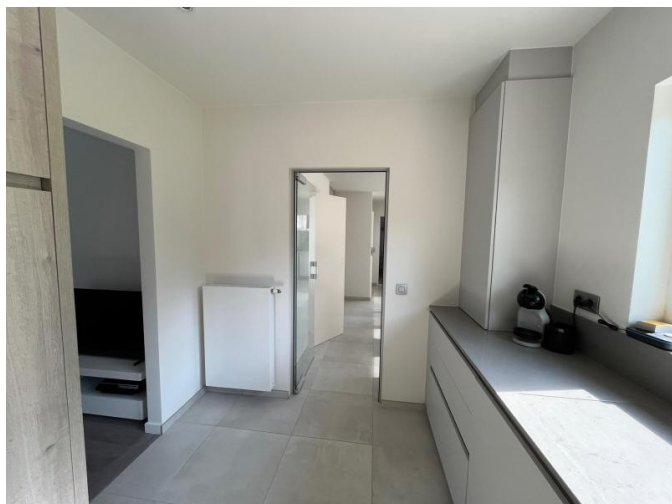
Op moment van de inspectie kon niet worden nagegaan of de tegellijm onder de vloertegels asbestverdacht is. Bij renovatie of verwijdering van de tegels dient het materiaal te worden geanalyseerd voor de werken van start gaan.
