Asbestinventarisatetest

Leemstraat 18, 2800 Mechelen

Attestnummer : 20260316-000562.000

Asbestveilig (maar niet asbestvrij)

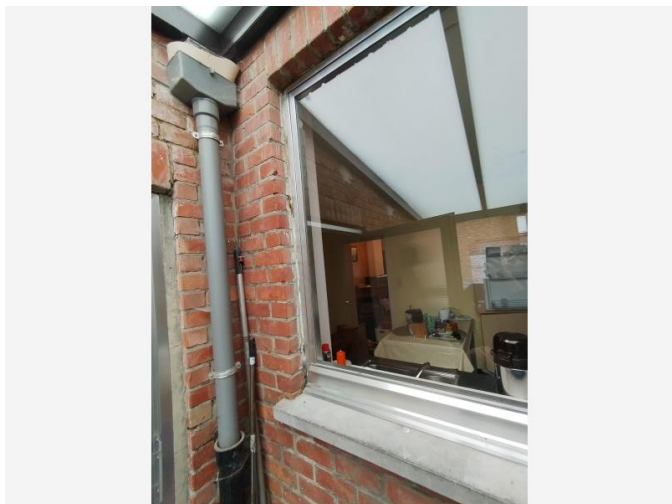
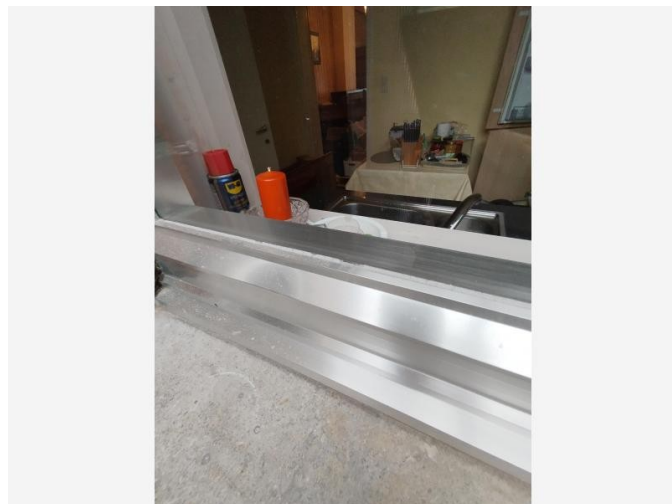
Het asbestmateriaal valt onder de mijlpaal van 2040.

Eindbeoordeling materiaalrisico	Laag materiaalrisico en/of verlaagde kans op vezelvrijgave
---------------------------------	--

Gebondenheid	Categorie 1: hechtgebonden in oorsprong
Asbestsoort (vezeltype)	Alleen chrysotiel aanwezig
Asbestconcentratie	Laag (< 50%)
Afschermingsgraad van het gehele materiaal	Geheel of deels vrij aan de binnenlucht, maar geen contact met binnenluchtstromen
Toestand van het materiaal	Licht beschadigd, licht verweerd. Intacte calciumsilicaatplaat of materiaal met categorie 3-gebondenheid

#	Type	Referentie	Resultaat
1.1	Puntmonster	3	Chrysotiel

Beschrijving	Kit kozijn-raam bij een aluminium raam
Omgeving	Buiten
Primaire drager	Wandopening verticaal (raam, deur, ...)
Asbestmateriaal	In-situ afwerkingslagen - Pasta, stopverf, voegsel, stopsel, vulsel, mastiek, kitten, ...
Bindmiddel van asbestmateriaal	Kitten, mastiek, pasta
Gebondenheid op basis van bindmiddel	Hecht
Hoeveelheid (lengte - aantal)	<ul style="list-style-type: none">• 25,00 m - 1 stuk
Totale lengte	25,00 m
Eenvoudig bereikbaar	Ja
Bevestigingswijze	<ul style="list-style-type: none">• Verlijmd, ingegoten, versmeerd
Identificatiemethode	Een monstername door de asbestdeskundige met laboanalyse door een asbestlabo.
Destructieve handeling voor identificatie	Nee
Opmerking	<p>De kit tussen glas en kozijn is bemonsterd langs de buitenzijde. Op de 1e verdieping is deze kit met siliconen bedekt.</p> <p>Er worden geen rechten verleend aan deze oppervlaktes. De dikte is een schatting die voorkomt uit de monsterplaatsen en is daarom niet altijd representatief.</p>

- Zorg voor een veilig beheer. Vermijd het beschadigen van het asbestmateriaal. Controleer de toestand jaarlijks op wijzigingen.

- Eenvoudige handelingen: mag via doe-het-zelf of door werknemer(s) met opleidingsattest eenvoudige handelingen
kit aluminium ramen: Wordt sterk afgeraden deze toepassing via doe-het zelf te verwijderen omwille van reële kans op vezelvrijgave. De ramen kunnen in hun geheel verwijderd worden.

Bij vernieuwing/vervanging van de ramen : Oud raamwerk wordt gerecycleerd , er mogen geen restanten aan het raamwerk achter blijven. Zie ook link Zie <https://ovam.vlaanderen.be/wie-mag-wat-verwijderen> <https://ovam.vlaanderen.be/voorzorgsmaatregelen-bij-asbestverwijdering> <https://ovam.vlaanderen.be/asbestafval-afvoeren> Zie ook wetgevend kader (website van de OVAM en CODEX boek VI titel 3). <http://werk.belgie.be/sites/default/files/content/documents/Welzijn%20op%20het%20werk/Regelgeving/Codex%20boek%20VI%20titel%203%20Asbest.pdf> methodiek verwijderingsmethodes worden achteraan in het attest verder toegelicht

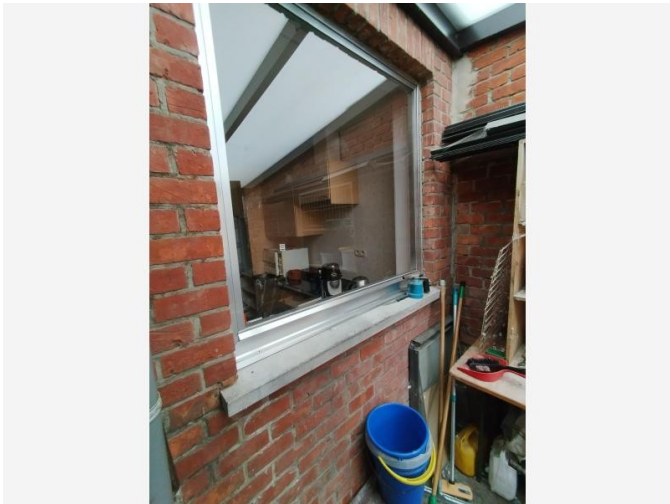
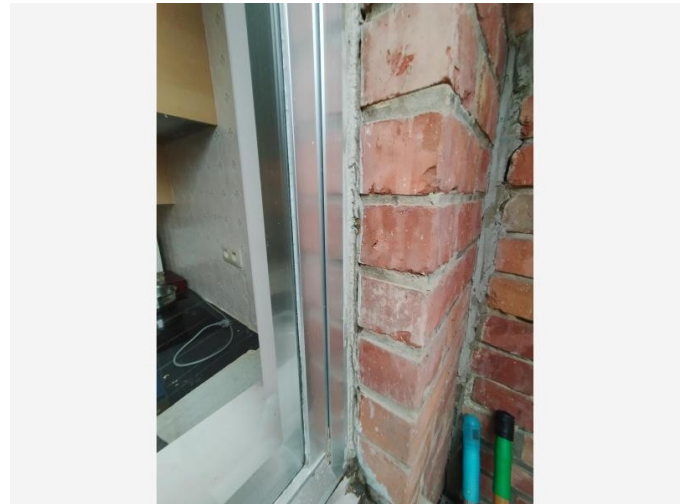
Het asbestmateriaal valt onder de mijlpaal van 2040.

Eindbeoordeling materiaalrisico	Laag materiaalrisico en/of verlaagde kans op vezelvrijgave
---------------------------------	--

Gebondenheid	Categorie 1: hechtgebonden in oorsprong
Asbestsoort (vezeltype)	Alleen chrysotiel aanwezig
Asbestconcentratie	Laag (< 50%)
Afschermingsgraad van het gehele materiaal	Geheel of deels vrij aan de buitenlucht, maar geen contact met binnenlucht
Toestand van het materiaal	Licht beschadigd, licht verweerd. Intacte calciumsilicaatplaat of materiaal met categorie 3-gebondenheid

#	Type	Referentie	Resultaat
2.1	Puntmonster	4	Chrysotiel

Beschrijving	Kit kozijn-muur (met staalname) aluminium raam
Omgeving	Buiten
Primaire drager	Wandopening verticaal (raam, deur, ...)
Asbestmateriaal	In-situ afwerkingslagen - Pasta, stopverf, voegsel, stopsel, vulsel, mastiek, kitten, ...
Bindmiddel van asbestmateriaal	Kitten, mastiek, pasta
Gebondenheid op basis van bindmiddel	Hecht
Hoeveelheid (lengte - aantal)	<ul style="list-style-type: none">• 25,00 m - 1 stuk
Totale lengte	25,00 m
Eenvoudig bereikbaar	Ja
Bevestigingswijze	<ul style="list-style-type: none">• Verlijmd, ingegoten, versmeerd
Identificatiemethode	Een monstername door de asbestdeskundige met laboanalyse door een asbestlabo.
Destructieve handeling voor identificatie	Nee
Opmerking	Notitie hoeveelheden betreft. Im is een bereedeneerde schatting. Er worden geen rechten verleend aan deze oppervlaktes. De dikte is een schatting die voorkomt uit de monsterplaatsen en is daarom niet altijd representatief

- Zorg voor een veilig beheer. Vermijd het beschadigen van het asbestmateriaal. Controleer de toestand jaarlijks op wijzigingen.

- Eenvoudige handelingen: mag via doe-het-zelf of door werknemer(s) met opleidingsattest eenvoudige handelingen
aluminium raam: raam in z'n geheel verwijderen.

Wordt sterk afgeraden deze toepassing via doe-het zelf te verwijderen omwille van reële kans op vezelvrijgave. verwijdering doe het zelf en EH opgeleid personeel : De toepassing extra fixeren en losbeitelen. Standaard dragen van de nodige wegwerp beschermingsmiddelen FFP 3 masker , handschoenen en tyvec CAT III type 5-6 , afspoelbaar schoeisel

De toepassing extra fixeren en losbeitelen , verpakken in dubbel plastic afvalzakken , luchtdicht afsluiten en afvoeren naar een plaatselijk containerpark als asbesthoudend afval.

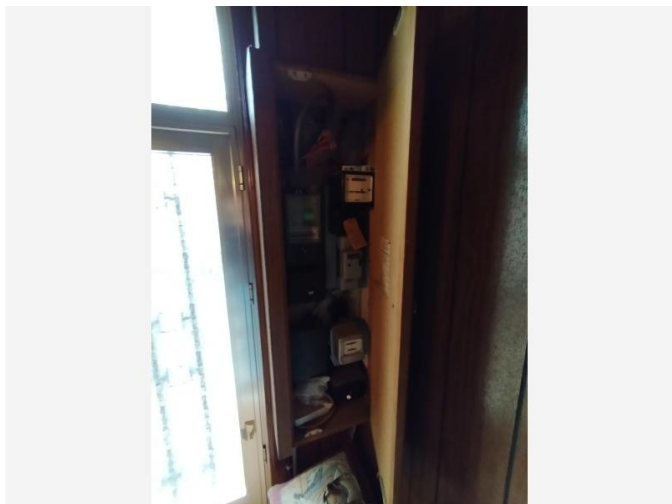
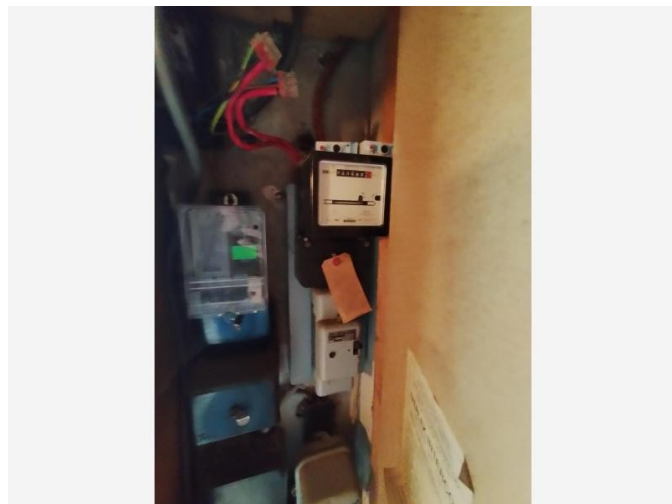
Tellerkast:

Het asbestmateriaal valt onder de mijlpaal van 2040.

De toepassing is eigendom van de nutsmaatschappij. Bij verwijdering /vervangen van het toestel is een bijkomende staalname aangewezen om de berging van afvalstromen te beheersen. Dit valt dan onder de verantwoordelijkheid van de netwerkbeheerder.

Eindbeoordeling materiaalrisico	Laag materiaalrisico en/of verlaagde kans op vezelvrijgave
---------------------------------	--

Gebondenheid	Categorie 1: hechtgebonden in oorsprong
Asbestsoort (vezeltype)	Crocidoliet aanwezig
Asbestconcentratie	Laag (< 50%)
Afschermingsgraad van het gehele materiaal	Geheel of deels vrij aan de binnenlucht, maar geen contact met binnenluchtstromen
Toestand van het materiaal	Onbeschadigd, niet verweerd

Beschrijving	Bakeliet Tellerkast
Omgeving	Binnen
Primaire drager	Communicatie en elektrische infrastructuur en uitrusting
Asbestmateriaal	Plaat, paneel, tablet - Type Bakeliet
Bindmiddel van asbestmateriaal	Kunststof of -hars
Gebondenheid op basis van bindmiddel	Hecht
Hoeveelheid (oppervlakte - dikte - aantal)	<ul style="list-style-type: none"> • 0,50 m² - 0,20 cm - 1 stuk
Totaal volume	0,001 m ³
Eenvoudig bereikbaar	Ja
Bevestigingswijze	<ul style="list-style-type: none"> • Geschroefd
Identificatiemethode	<p>De asbestdeskundige beoordeelt het materiaal als asbestverdacht en dus asbesthoudend, en dit zonder monstername.</p> <p>Motivatie: De materialen behoren niet toe aan de eigenaar voor wie de asbestdeskundige de asbestinventaris uitvoert.</p>
Destructieve handeling voor identificatie	Nee
Opmerking	<p>Het is moeilijk te bepalen of de bakeliettoepassingen in de woning ook effectief asbesthoudend zijn (het kan ook gaan om de asbestvrije variant). Er werd geen monster genomen owv beschadiging aan een elektrisch gerelateerde toepassing, extra controle bij verwijdering van het verdacht materiaal. Vermoedelijk zal de toepassing verwijderd worden bij aanpassing van het elektriciteitsnetwerk.</p>

- Zorg voor een veilig beheer. Vermijd het beschadigen van het asbestmateriaal. Controleer de toestand jaarlijks op wijzigingen.
- Voer bijkomende staalname(s) uit.
- Een bijkomend onderzoek zou kunnen gebeuren na demontage van de toepassing, zodat dit op een veilige en verantwoorde manier kan gebeuren. Het bijkomend onderzoek kan bijdragen tot een betere inschatting van het risico en helpt om de (mogelijke) asbestafvalstroom te beperken.

- Eenvoudige handelingen: mag via doe-het-zelf of door werknemer(s) met opleidingsattest eenvoudige handelingen
Mag niet door doe -het-zelf verwijderd worden

De toepassing dient verwijderd te worden door de netbeheerder, vermoedelijk word dit uitgevoerd wanneer de oude meterkast vervangen word door een digitale meter. Zie ook link Zie <https://ovam.vlaanderen.be/wie-mag-wat-verwijderen> <https://ovam.vlaanderen.be/voorzorgsmaatregelen->

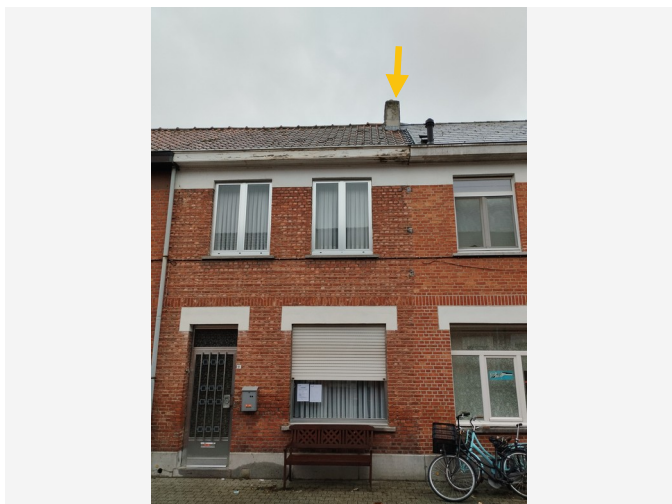
Tijdelijke beperking

Reden: Het te onderzoeken materiaal situeert zich hoger dan 3,50 m te rekenen vanaf een veilige ondergrond

Uitleg van de asbestdeskundige: Bij werken (dak of reiniging schouw) kan een stelling geplaatst worden, het is niet duidelijk of er asbestverdachte materialen aanwezig zijn in/rond de schouw.

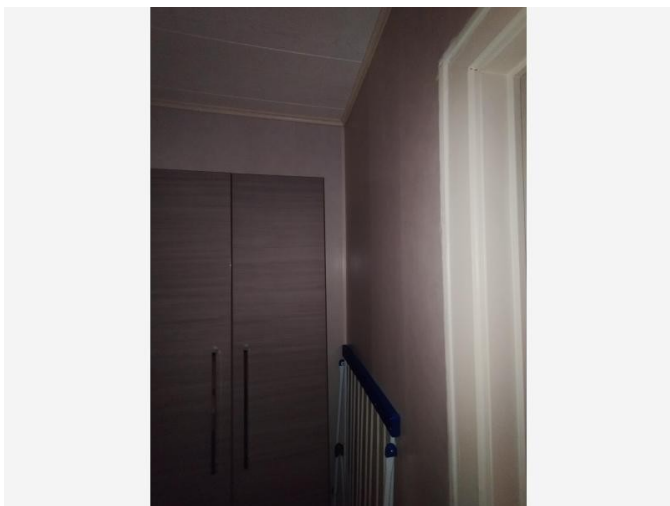
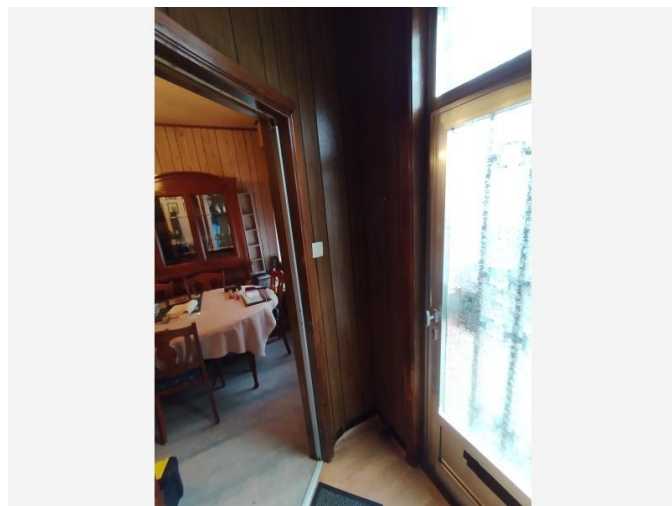
De binnenwanden van inkomhal en woonkamer zijn afgewerkt met valse wanden in hout. De wanden van de badkamer zijn in kunststof panelen. Het is niet duidelijk of er pleisterwerk of asbest toepassingen aanwezig zijn achter/op deze valse wanden, het is aangewezen om bijkomend onderzoek uit te voeren bij werken.

Basis voor advies	De asbestdeskundige beoordeelt het materiaal als niet-asbestverdacht.
-------------------	---

Zonder destructieve handeling is het niet mogelijk om na te gaan of er asbesthoudende materialen aanwezig zijn achter de wand afwerking. Als bij sloop of renovatie blijkt dat er achter deze wanden nog pleisterwerk of asbest verdachte toepassingen aanwezig zijn, moet dit bemonsterd worden.

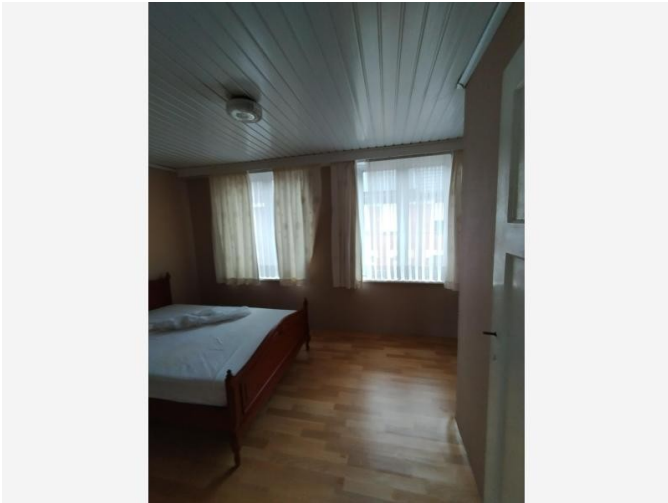
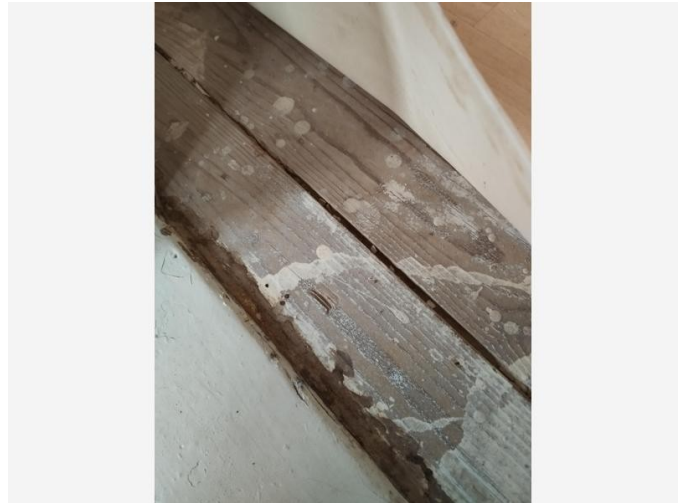
Volgens expertise kunnen we deze vinyl als niet asbest verdacht beschouwen (soepel en flexibel van structuur.)
De vloerzeilen op de 1e verdieping liggen op de houten vloer.

Basis voor advies	De asbestdeskundige beoordeelt het materiaal als niet-asbestverdacht.
--------------------------	---

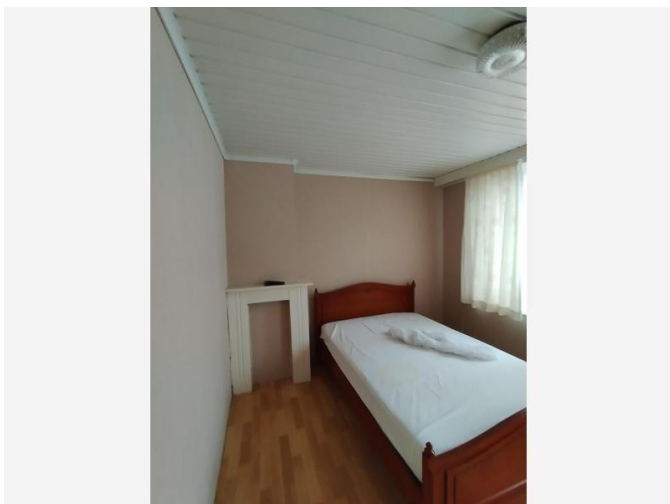
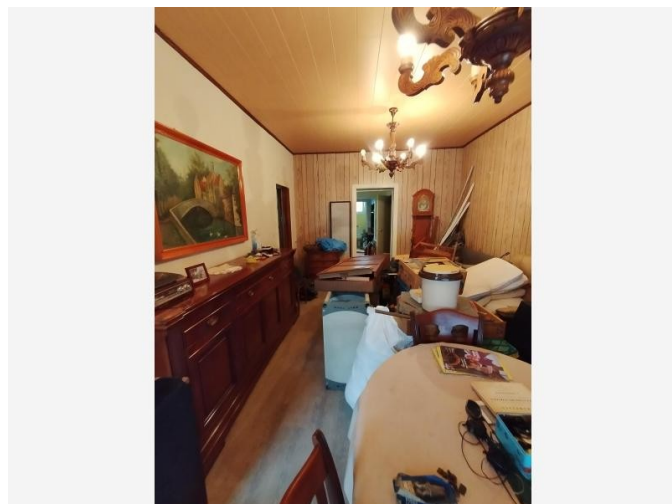
Alle plafonds zijn afgewerkt met valse plafonds in plaatmateriaal (houten latten). Het is niet duidelijk of er pleisterwerk of ander verdacht asbestmateriaal aanwezig is achter / op deze valse plafonds, het is aangewezen om bijkomend onderzoek uit te voeren bij werken. Zonder destructieve handeling is het niet mogelijk om na te gaan of er asbesthoudende materialen aanwezig zijn achter de plafond afwerking. Als bij sloop of renovatie blijkt dat er achter deze plafonds nog pleisterwerk of asbest verdachte toepassingen aanwezig zijn, moet dit bemonsterd worden.

Basis voor advies	De asbestdeskundige beoordeelt het materiaal als niet-asbestverdacht.
-------------------	---

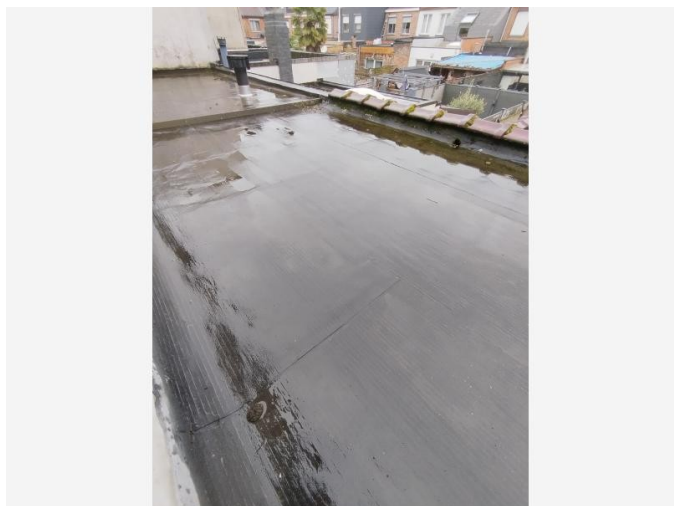
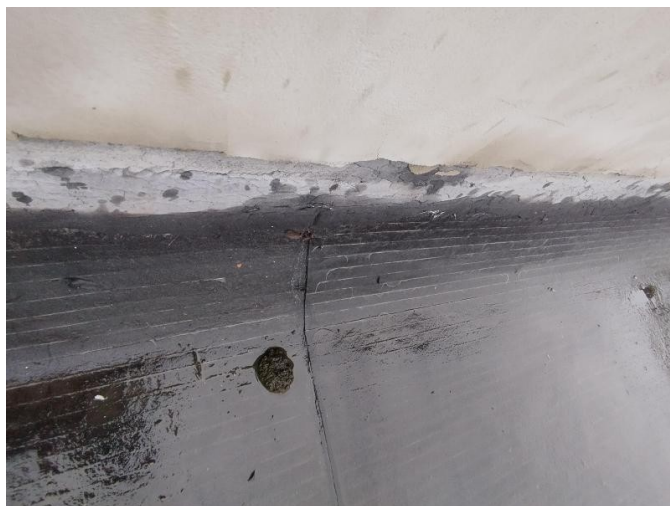
Fiche 8: Roofing (met staalname)

Geen asbest

#	Type	Referentie	Resultaat
8.1	Puntmonster	5	Geen asbest

Beschrijving	Roofing (met staalname)
Omgeving	Buiten
Primaire drager	Plat dak
Bindmiddel van materiaal	Bitumen (roofing, teer, asfalt)
Gebondenheid op basis van bindmiddel	Hecht
Hoeveelheid (oppervlakte - aantal)	• 25,00 m ² - 1 stuk
Totale oppervlakte	25,00 m ²
Identificatiemethode	Een monstername door de asbestdeskundige met laboanalyse door een asbestlabo.
Destructieve handeling voor identificatie	Nee
Opmerking	<p>Er werd een staal genomen aan een uitstekend stuk roofing waardoor de waterdichtheid niet in het gedrang komt .</p> <p>Er kan niet uitgesloten worden dat er onderlagen aanwezig zijn (bij dakwerken extra controle aangewezen)</p> <p>De vermelde oppervlaktes, diktes en volumes betreffen een beredeneerde schatting. Er worden geen rechten verleend aan deze oppervlaktes/diktes/volumes.</p>

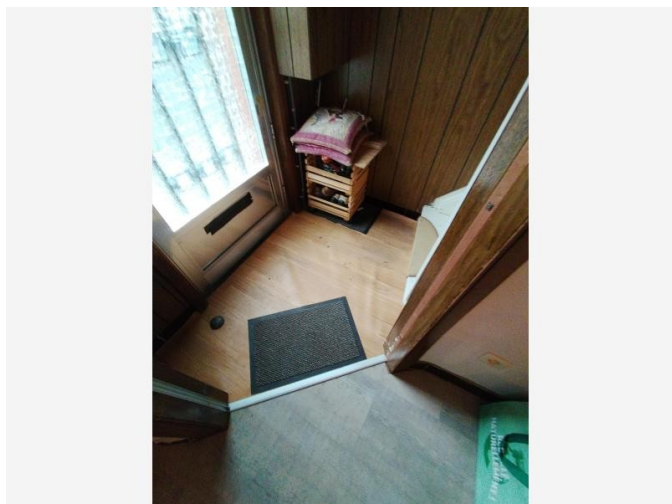
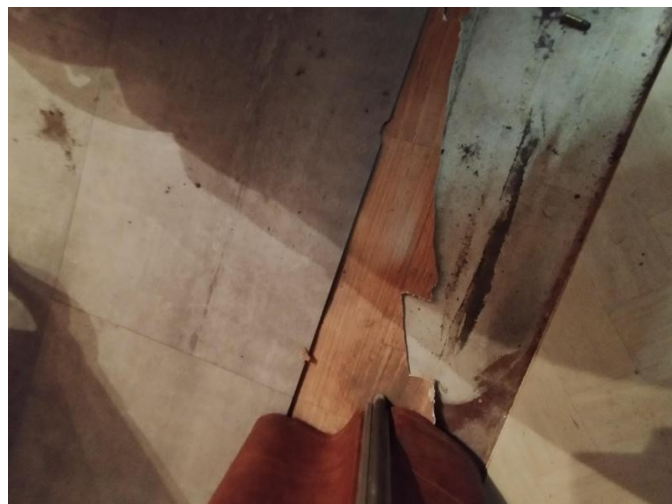
Fiche 9: Vinylvloer woonkamer

Geen asbest

#	Type	Referentie	Resultaat
9.1	Puntmonster	2	Geen asbest

Beschrijving	Vinylvloer woonkamer
Omgeving	Binnen
Primaire drager	Vloer
Bindmiddel van materiaal	Karton - papier - viltachtig
Gebondenheid op basis van bindmiddel	Niet-hechtgebonden
Hoeveelheid (oppervlakte - aantal)	• 30,00 m ² - 1 stuk
Totale oppervlakte	30,00 m ²
Identificatiemethode	Een monstername door de asbestdeskundige met laboanalyse door een asbestlabo.
Destructieve handeling voor identificatie	Nee
Opmerking	<p>De bovenzijde bestaat uit kunststof (vinyl).</p> <p>De vermelde oppervlaktes en volumes betreffen een beredeneerde schatting. Er worden geen rechten verleend aan deze oppervlaktes/volumes. De dikte is een schatting die voorkomt uit de monsterplaatsen en is daarom niet altijd representatief</p>

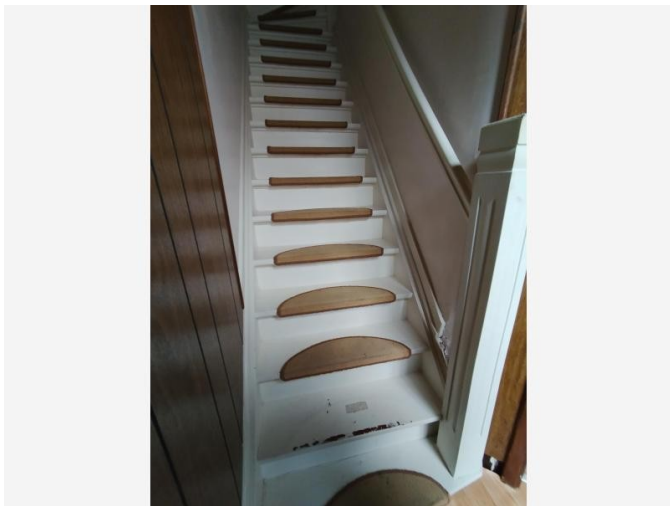
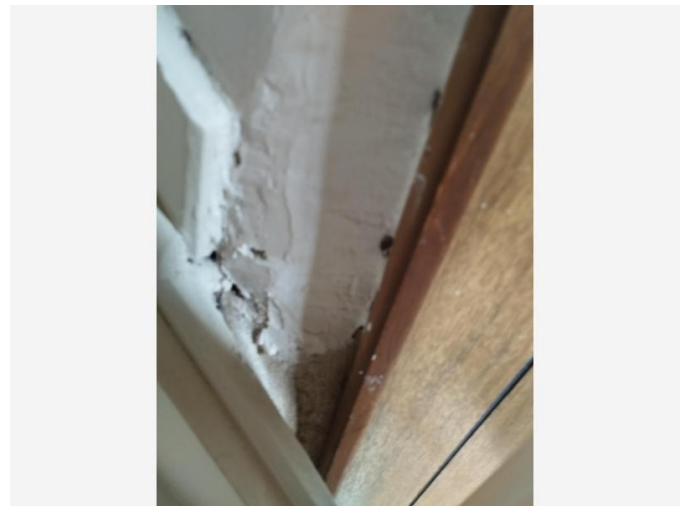
Geen asbest

#	Type	Referentie	Resultaat
10.1	Mengmonster	1	Geen asbest

Beschrijving	Muurpleister
Omgeving	Binnen
Primaire drager	Binnenwand
Bindmiddel van materiaal	Gips - kalk
Gebondenheid op basis van bindmiddel	Niet-hechtgebonden
Hoeveelheid (oppervlakte - dikte - aantal)	• 250,00 m ² - 1,00 cm - 1 stuk
Totaal volume	2,50 m ³
Identificatiemethode	Een monstername door de asbestdeskundige met laboanalyse door een asbestlabo.
Destructieve handeling voor identificatie	Nee
Opmerking	<p>Volgens het inspectieprotocol is een monstername van het pleisterwerk verplicht om dit te identificeren als niet-asbesthoudend.</p> <p>Locatie staalnames: trappenhal, keuken, berging onder de trap, kamer. Er is geen cv-ruimte.</p> <p>De vermelde oppervlaktes en volumes betreffen een beredeneerde schatting. Er worden geen rechten verleend aan deze oppervlaktes/volumes. De dikte is een schatting die voorkomt uit de monsterplaatsen en is daarom niet altijd representatief.</p>

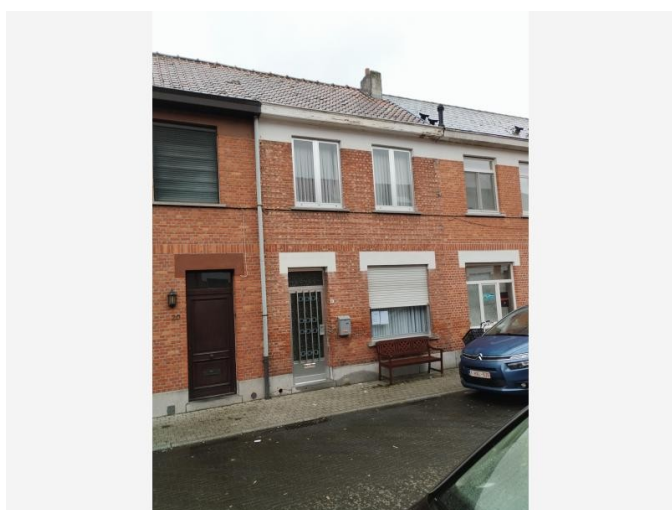
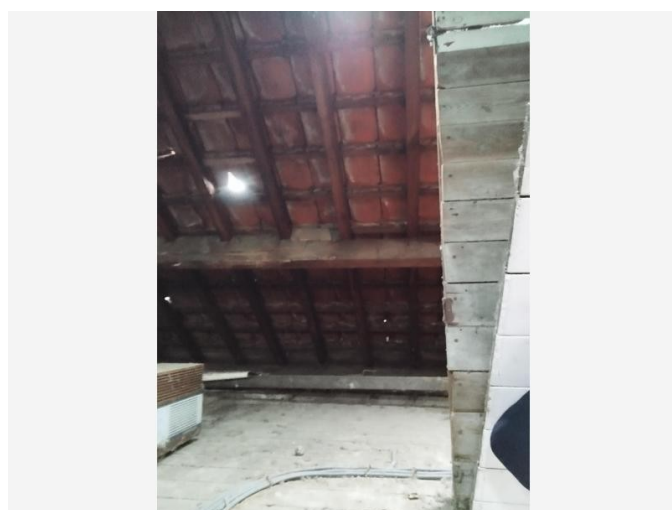
Beschrijving	Notitie	Terug te vinden op plannen
Fiche 11: Dakbedekking pannen	De dakbedekking werd gecontroleerd. Deze bestaat uit pannen en bevat geen asbest verdachte materialen.	-

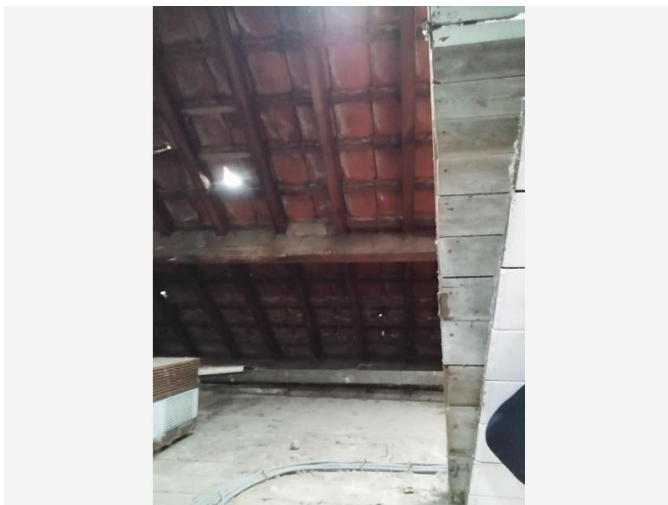
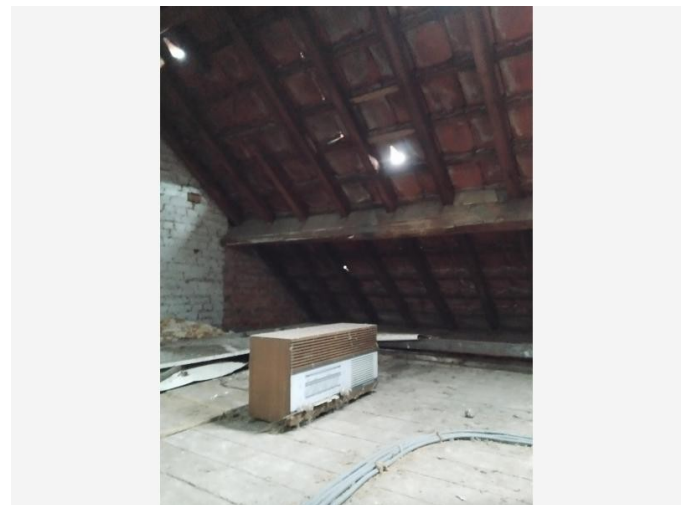
Beschrijving	Notitie	Terug te vinden op plannen
Fiche 13: CV Ketel	verwarming gebeurt met een gaskachel.	-
Fiche 14: Niet aanwezig: leidingisolatie	-	-
Fiche 15: Niet aanwezig: lift	-	-
Fiche 16: Onderdak	Het dak werd gecontroleerd (via de zolder). Er is geen onderdak vastgesteld .	-
