# Asbestinventarisatattest

Boomgaardstraat 28, 1981 Zemst

Attestnummer : 20260510-000172.000

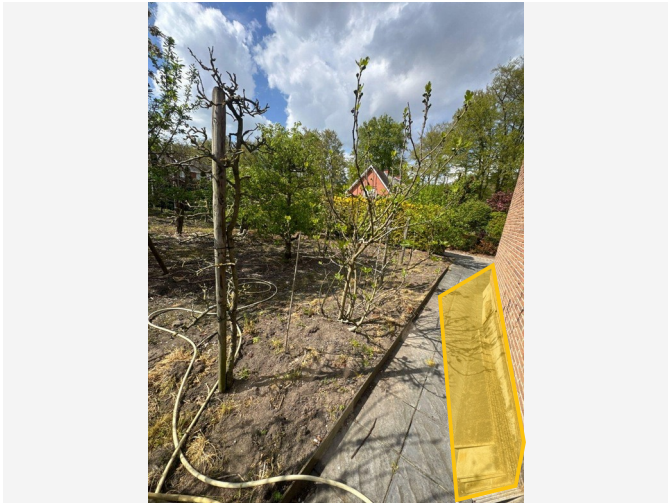
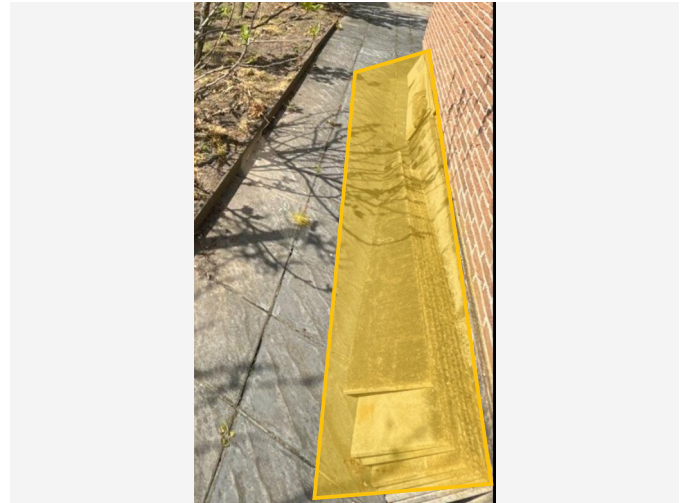
| Beschrijving | Afval (vlakke platen) |
| Type afvalstof | Betreft stock-voorraad of gedemonteerde asbestmaterialen |
| Aanwezige resten | losliggende platen<br>zelfde materiaal als staal 0826431AK |
| Identificatiemethode | De asbestdeskundige beoordeelt het materiaal als asbestverdacht en dus asbesthoudend, en dit zonder monsternamen. |

**Dringend verwijderen**

- Verwijder het asbestafval.

- Eenvoudige handelingen: mag via doe-het-zelf of door werknemer(s) met opleidingsattest eenvoudige handelingen  
Deze toepassing kan door een aannemer die over een opleidingsattest eenvoudige handelingen beschikt of door een particulier (doe-het-zelf), verwijderd worden indien er geen verhoogd risico op vrijgave van asbestvezels (max. concentratie 0,01 vezels/cm<sup>3</sup> - CODEX Art. VI.3-54) ontstaat en de toepassing voorafgaand wordt gefixeerd/bevochtigd; de individuele elementen zonder machinale werktuigen (boormachine, slijpschijf, hogedrukreiniger,...) en zonder breken of gooien een voor een losgemaakt worden; en ten slotte dubbel en luchtdicht verpakt weggevoerd worden naar een erkend afvalpunt (recyclagepark).

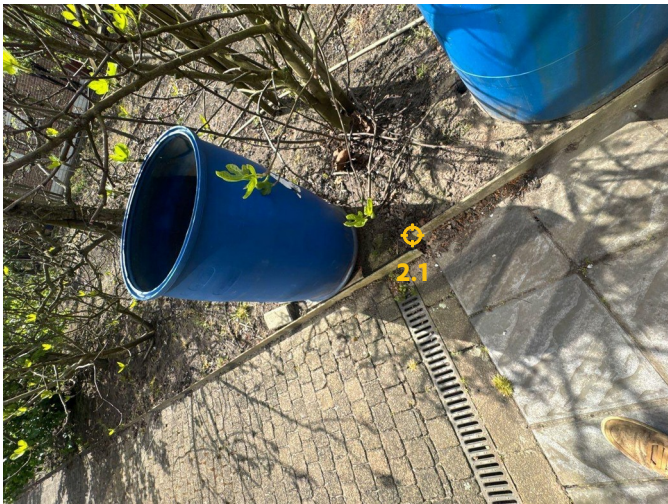
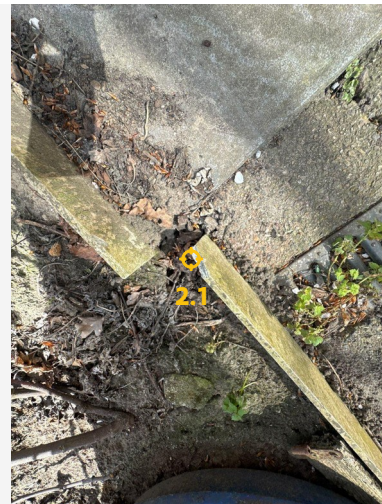
| Eindbeoordeling materiaalrisico | Verhoogd materiaalrisico en/of verhoogde kans op vezelvrijgave |

| Toestand van het materiaal | Matig beschadigd, matig verweerd |

| # | Type | Referentie | Resultaat |
|---|---|---|---|
| 2.1 | Puntmonster | 0826431AK | Chrysotiel |

| Opmerking | <p>Betreft alle platen die gebruikt zijn als afboording op het gehele perceel!</p> <p>Het is niet mogelijk om de correcte hoeveelheid weer te geven nog in te tekenen op de plannen! Hieraan kunnen evenwel geen rechten worden ontleend.</p> |

Verwijderen

- Verwijder dit asbestmateriaal zo snel mogelijk. Volg de toestand goed op.

- Eenvoudige handelingen: mag via doe-het-zelf of door werknemer(s) met opleidingsattest eenvoudige handelingen  
Deze toepassing kan door een aannemer die over een opleidingsattest eenvoudige handelingen beschikt of door een particulier (doe-het-zelf), verwijderd worden indien er geen verhoogd risico op vrijgave van asbestvezels (max. concentratie 0,01 vezels/cm<sup>3</sup> - CODEX Art. VI.3-54) ontstaat en de toepassing voorafgaand wordt gefixeerd/bevochtigd; de individuele elementen zonder machinale werktuigen (boormachine, slijpschijf, hogedrukreiniger,...) en zonder breken of gooien een voor een losgemaakt worden; en ten slotte dubbel en luchtdicht verpakt weggevoerd worden naar een erkend afvalpunt (recyclagepark).

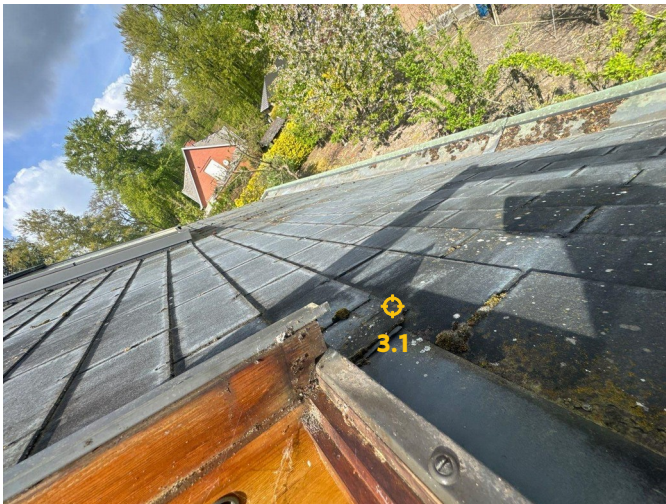
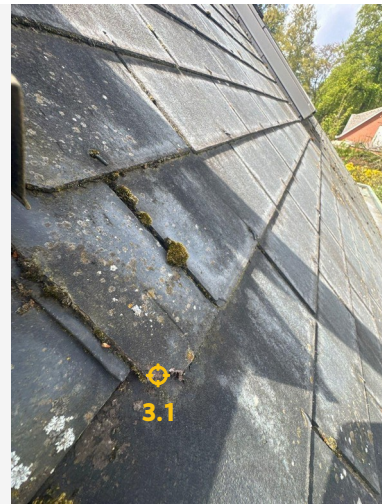
| Eindbeoordeling materiaalarisico | Laag materiaalarisico en/of verlaagde kans op vezelvrijgave |

| Toestand van het materiaal | Licht beschadigd, licht verweerd. Intacte calciumsilicaatplaat of materiaal met categorie 3-gebondenheid |

Verwijderen

- Verwijder dit asbestmateriaal zo snel mogelijk. Volg de toestand goed op.
- Hemelwater dat afspoelt van asbestcement daken of gevels kan asbestdeeltjes bevatten. Gebruik het enkel voor gesloten circuits (bv. spoelen toiletten). Reinig na het vervangen van het dak of de gevel de dakgoten en regenwaterput of -ton om asbesthoudend sediment of slib te verwijderen

- Eenvoudige handelingen: enkel door erkend asbestverwijderaar  
Deze toepassing kan enkel door een erkende asbestverwijderaar verwijderd worden omdat er hier automatisch een verhoogd risico op vrijgave van asbestvezels (max. concentratie 0,01 vezels/cm<sup>3</sup> - CODEX - Art. VI.3-54) ontstaat. (Bron: VLAREM II: 6.4.0.1 par1, par2 en par3). Een erkend asbestverwijderaar moet ingeschakeld worden voor deze toepassingen die niet (kunnen) worden verwijderd door de couveuzezakmethode, door hermetische zone of door de materialen beschreven in Vlare II, art. 6.4.0.1 par2. (Bron: Leidraad bij het Inspectieprotocol)

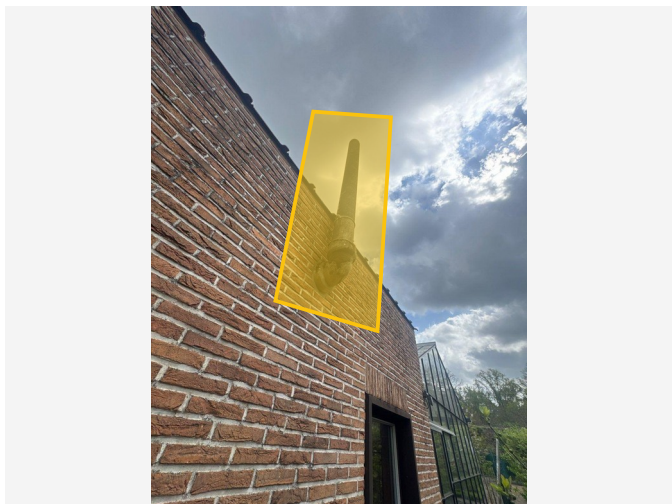
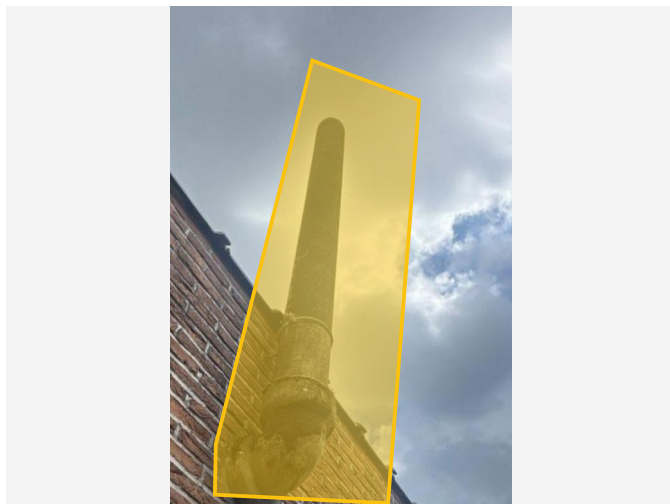
| Opmerking | De precieze lengte is onbekend. |

- Eenvoudige handelingen: mag via doe-het-zelf of door werknemer(s) met opleidingsattest eenvoudige handelingen  
Deze toepassing kan door een aannemer die over een opleidingsattest eenvoudige handelingen beschikt of door een particulier (doe-het-zelf), verwijderd worden indien er geen verhoogd risico op vrijgave van asbestvezels (max. concentratie 0,01 vezels/cm<sup>3</sup> - CODEX Art. VI.3-54) ontstaat en de toepassing voorafgaand wordt gefixeerd/bevochtigd; de individuele elementen zonder machinale werktuigen (boormachine, slijpschijf, hogedrukreiniger,...) en zonder breken of gooien een voor een losgemaakt worden; en ten slotte dubbel en luchtdicht verpakt weggevoerd worden naar een erkend afvalpunt (recyclagepark).

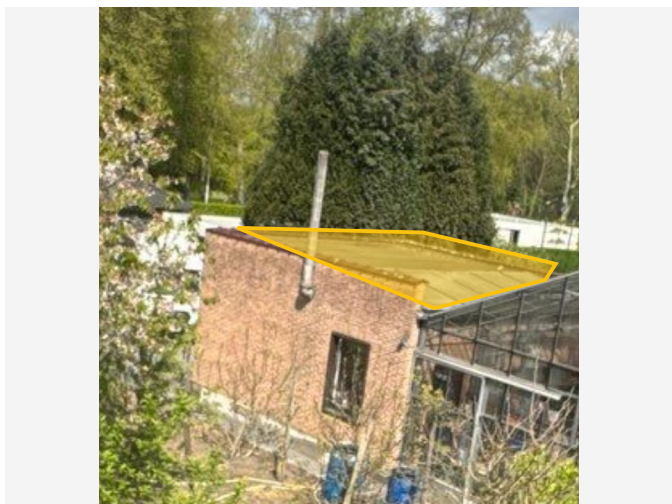
Het platte dak bevindt zich op meer dan 8 meter hoogte en kan niet bemonsterd of betreden worden door een ADi, volgens de regels van de welzijnswet. Mostername kan zorgen voor lekschade.

| Karakterisatie | Asbest (verdacht) |
| Primaire drager | Plat dak |

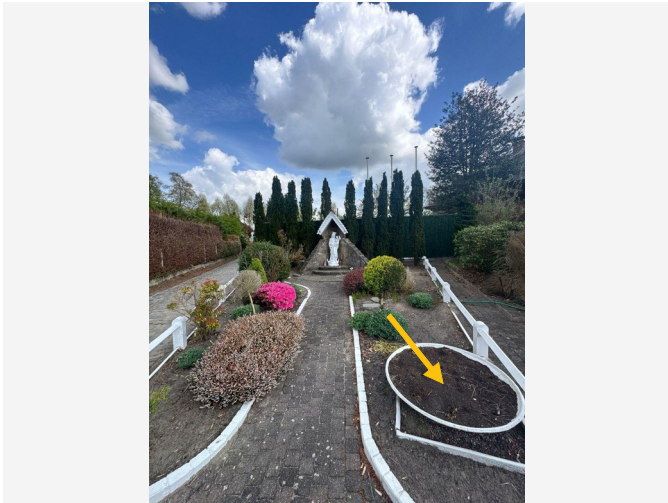
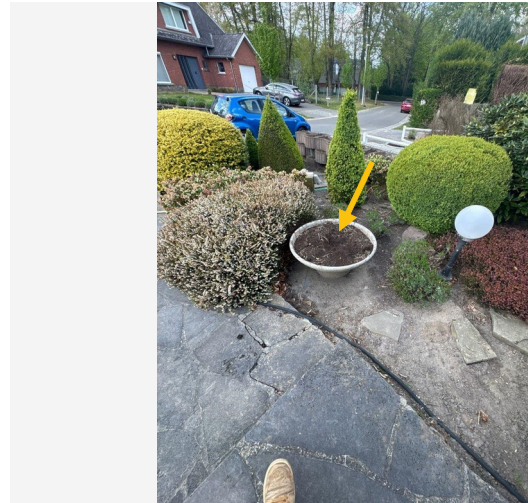
| Opmerking | Het gewicht is een schatting. |

Deze toepassing kan door een particulier (doe-het-zelf), verwijderd worden indien er geen verhoogd risico op vrijgave van asbestvezels (max. concentratie 0,01 vezels/cm<sup>3</sup> - CODEX Art. VI.3-54) ontstaat en de toepassing voorafgaand wordt gefixeerd/bevochtigd; de individuele elementen zonder machinale werktuigen en zonder breken of gooien een voor een losgemaakt worden; en ten slotte in gesloten verpakking weggevoerd worden naar een erkend afvalpunt (recyclagepark).
