# Asbestinventarisatetest

Tervuursesteenweg 147, 2800 Mechelen

Attestnummer : 20250723-000183.000

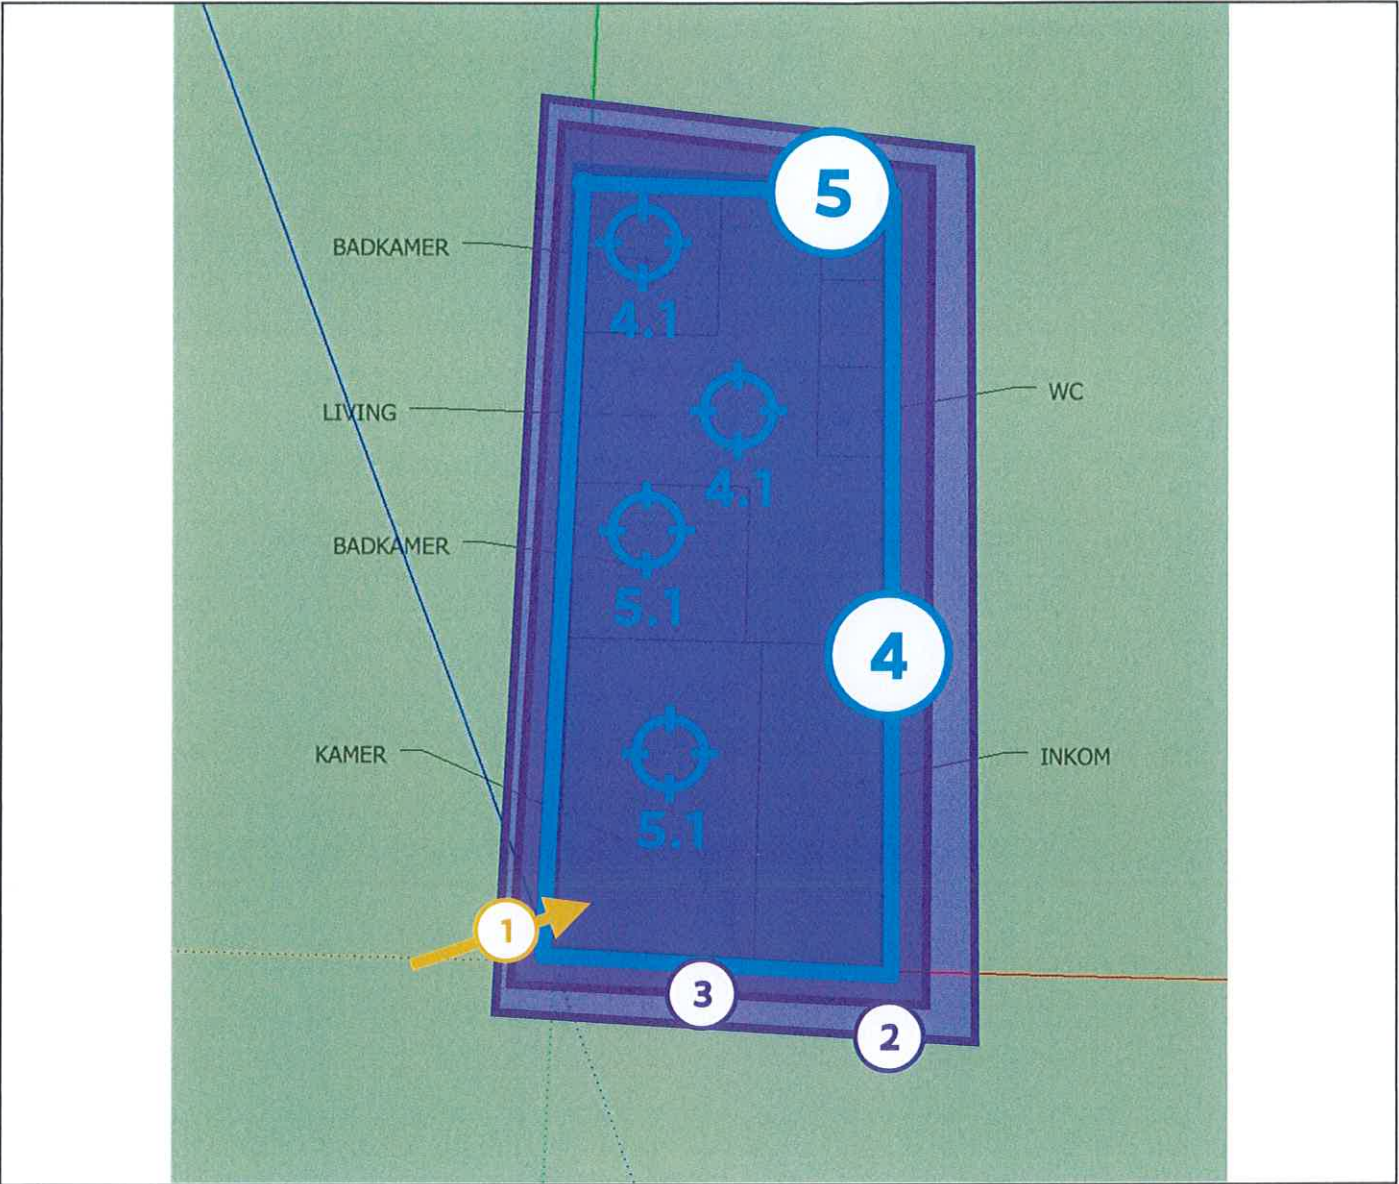
# Plan 1.1: GELIJKVLOERS

| Beschrijving | Type | Actie |
|---|---|---|
| 1. Bakelieten elementen | Asbestmateriaal | Zorgvuldig beheren |

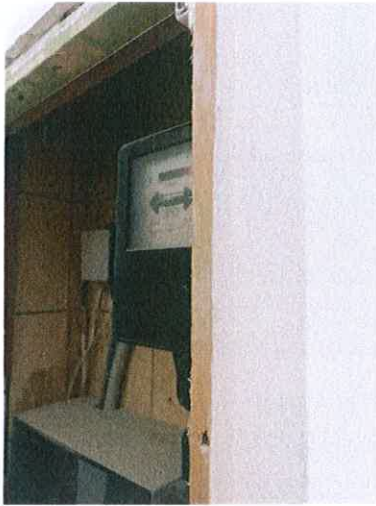
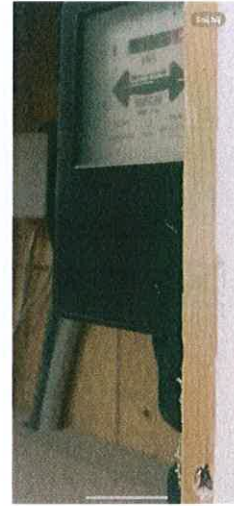
Overzichtsfoto

Detailfoto

Het asbestmateriaal valt onder de mijlpaal van 2040.

| Eindbeoordeling materiaalrisico | Zeer laag materiaalrisico en/of zeer lage kans op vezelvrijgave |

| Toestand van het materiaal | Onbeschadigd, niet verweerd |

| Beschrijving | Bakelieten elementen |
| Asbestmateriaal | Plaat, paneel, tablet - Type Bakeliet |

- Zorg voor een veilig beheer. Vermijd het beschadigen van het asbestmateriaal. Controleer de toestand jaarlijks op wijzigingen.
- Voer bijkomende staalname(s) uit.

- Eenvoudige handelingen: mag via doe-het-zelf of door werknemer(s) met opleidingsattest eenvoudige handelingen  
De toepassing kan in zijn geheel verwijderd worden zonder verdere beschadiging.

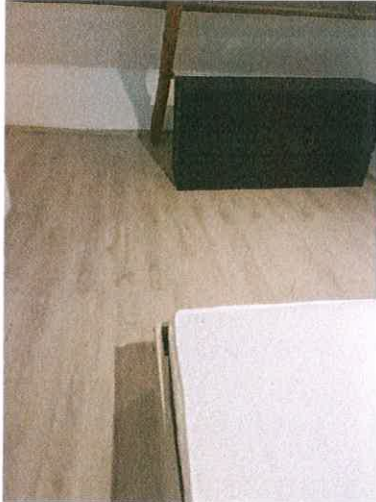
## Fiche 2: Onderliggende lagen - vloeren - plafonden - tegels

Onderliggende lagen vallen buiten de scope van het onderzoek, bij beschadiging of renovatie dienen onderliggende lagen onderzocht te worden om de aanwezigheid van asbesttoepassingen uit te sluiten.

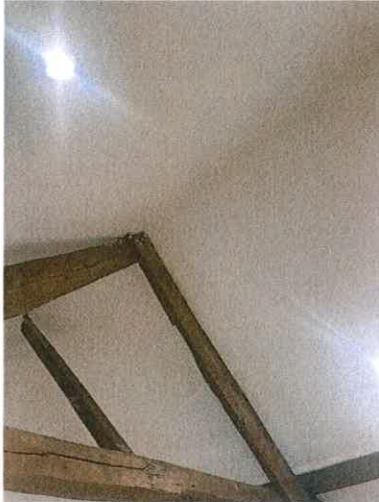
## Fiche 3: Onderliggende lagen - vloeren - plafonden - tegels

Onderliggende lagen vallen buiten de scope van het onderzoek, bij beschadiging of renovatie dienen onderliggende lagen onderzocht te worden om de aanwezigheid van asbesttoepassingen uit te sluiten.

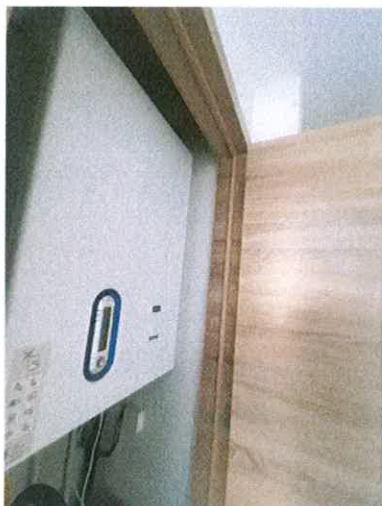
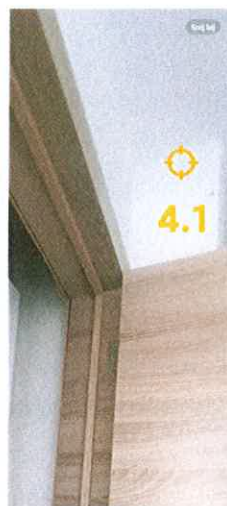
## Fiche 4: Pleisterwerk plafond

Geen asbest

| Opmerking | Plafonden bevatten pleisterwerk. |

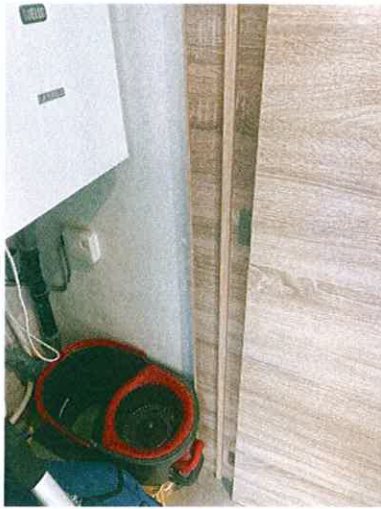
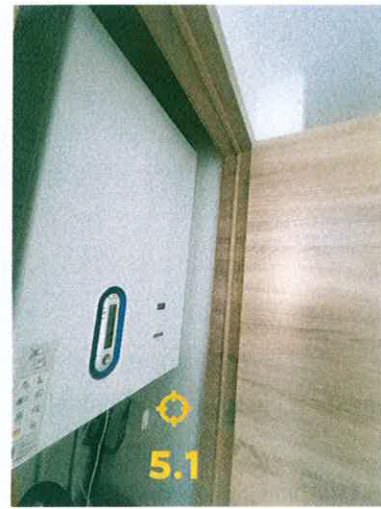
## Fiche 5: Pleisterwerk muren (hoeveelheden)

Geen asbest
