# Asbestinventarisatetest

Marktpllein 21, 1880 Kapelle-op-den-Bos

Attestnummer : 20230913-000099.000

**Niet-asbestveilig**

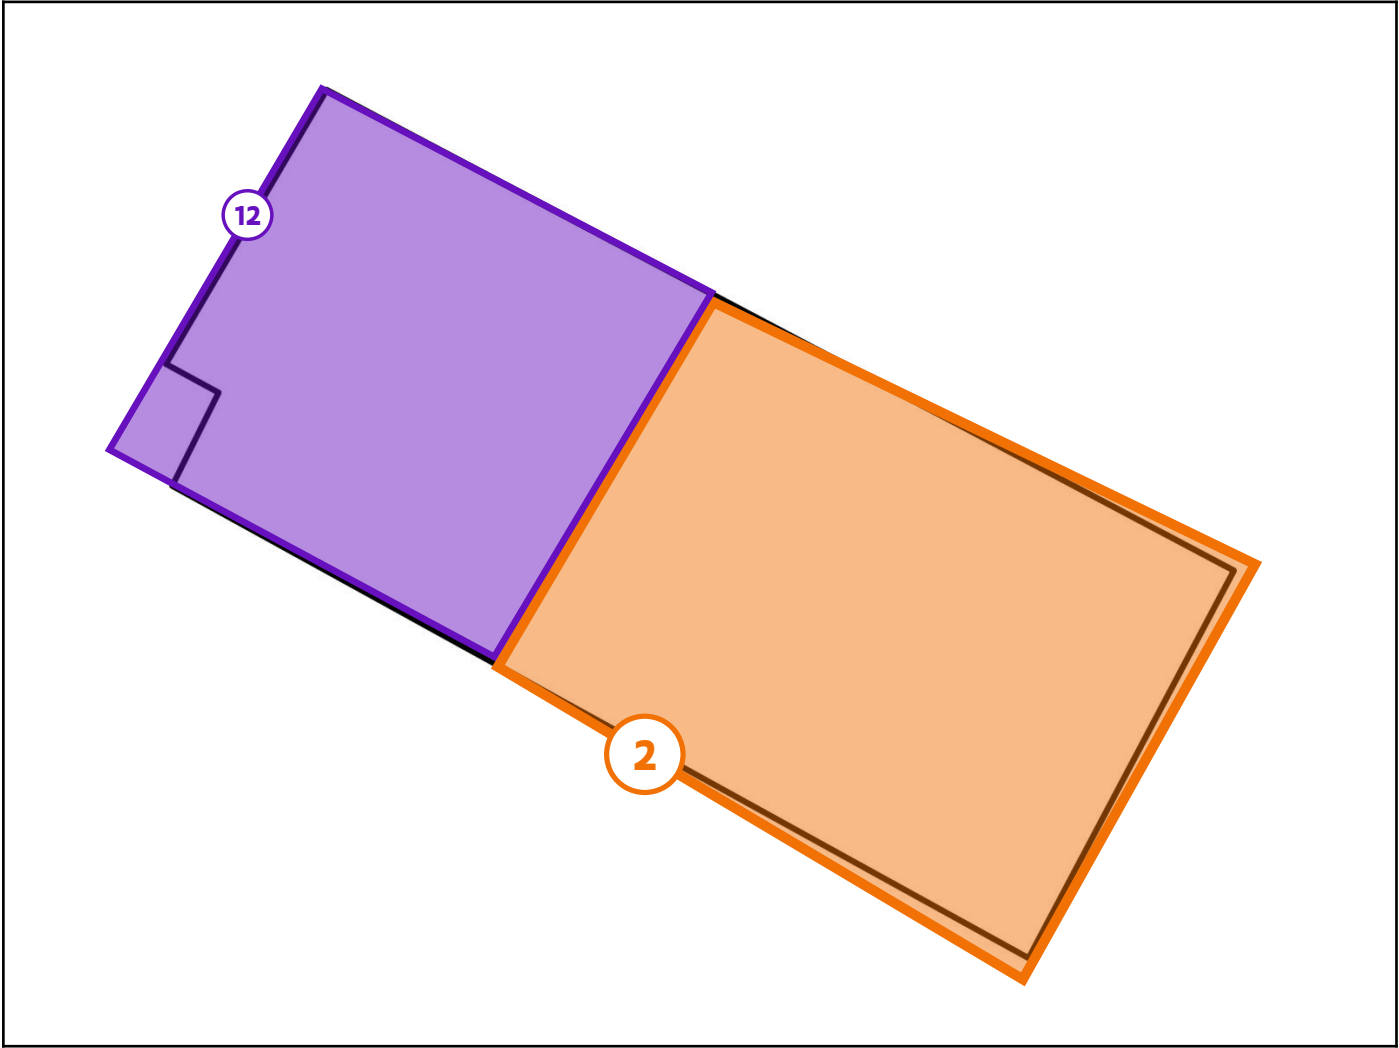
# Plan 1.1: Hoofdgebouw dak leien

| Beschrijving | Type | Actie |
|---|---|---|
| 2. leien uit asbestcement | Asbestmateriaal | Verwijderen |
| 12. Epdm | Advies | - |

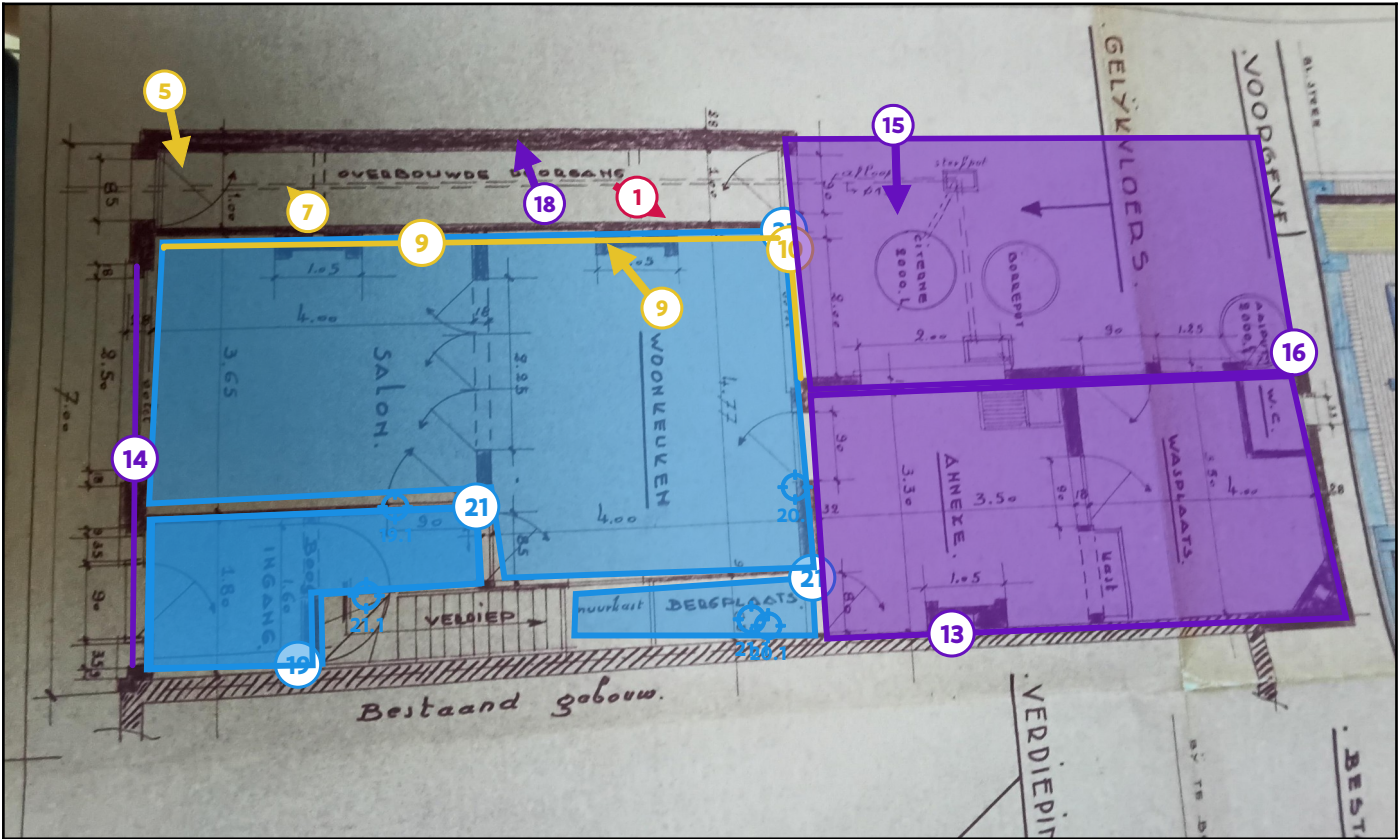
# Plan 1.2: Gelijkvloers

| Beschrijving | Type | Actie |
|---|---|---|
| 1. rookgaskanaal uit asbestcement | Asbestmateriaal | Dringend verwijderen |
| 5. bakeliet tellerkast en plonskasten | Asbestmateriaal | Zorgvuldig beheren |
| 7. roetluik in asbestcement | Asbestmateriaal | Zorgvuldig beheren |
| 9. massal schouw en plint | Asbestmateriaal | Zorgvuldig beheren |
| 10. kit aan de ramen | Asbestmateriaal | Zorgvuldig beheren |

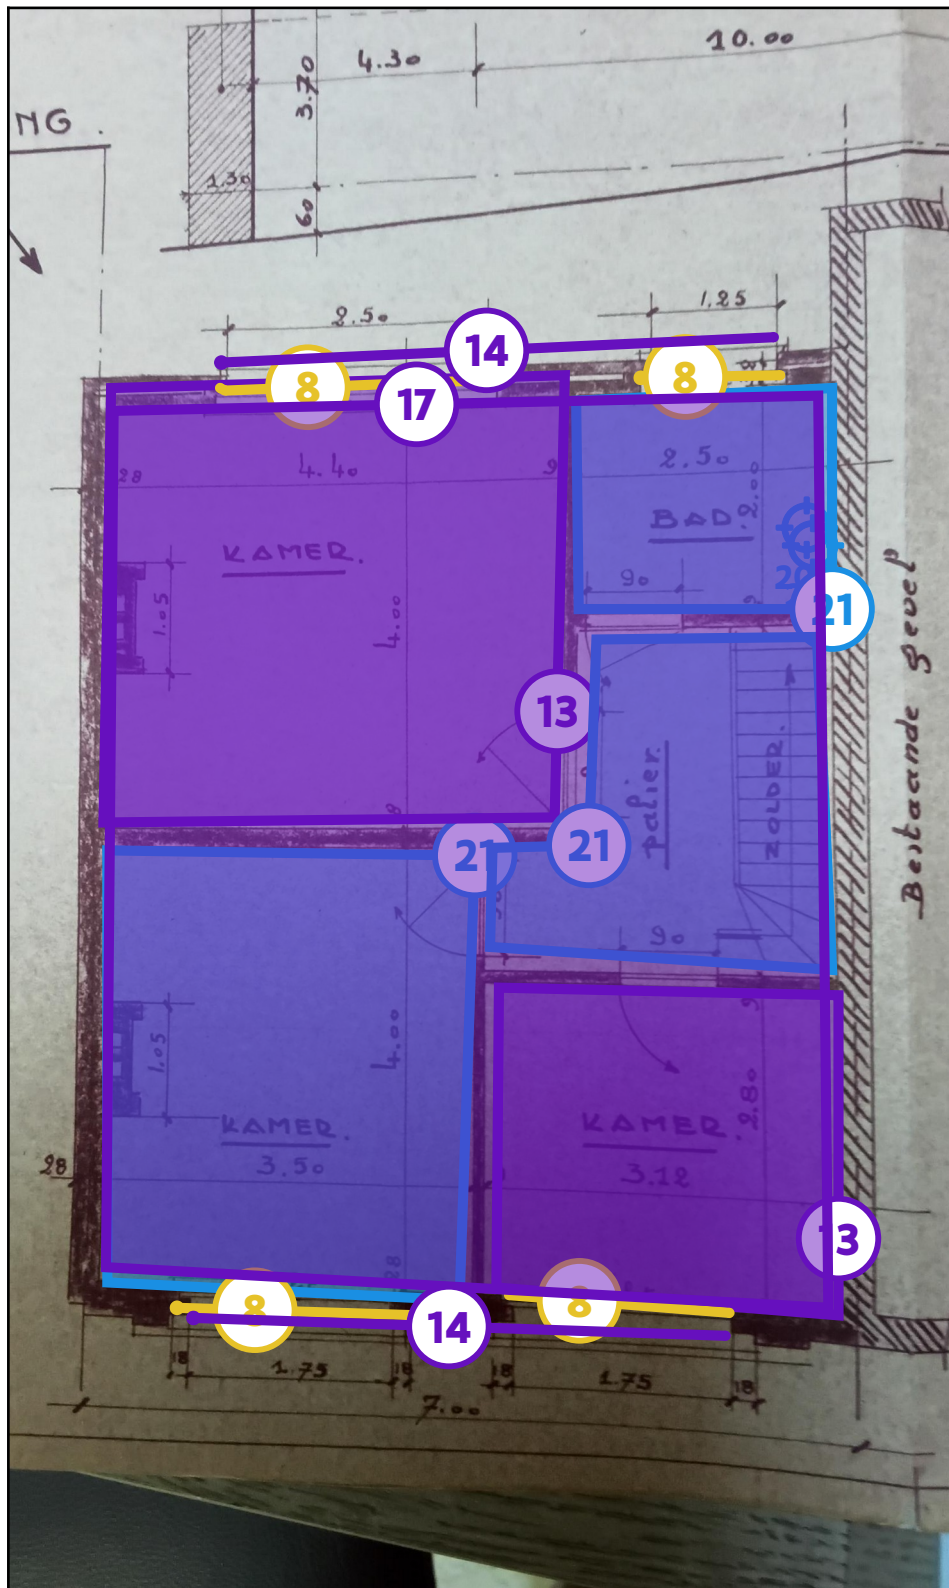
## Plan 1.3: Eerste verdieping

| 8. massal vensterbank | Asbestmateriaal | Zorgvuldig beheren |

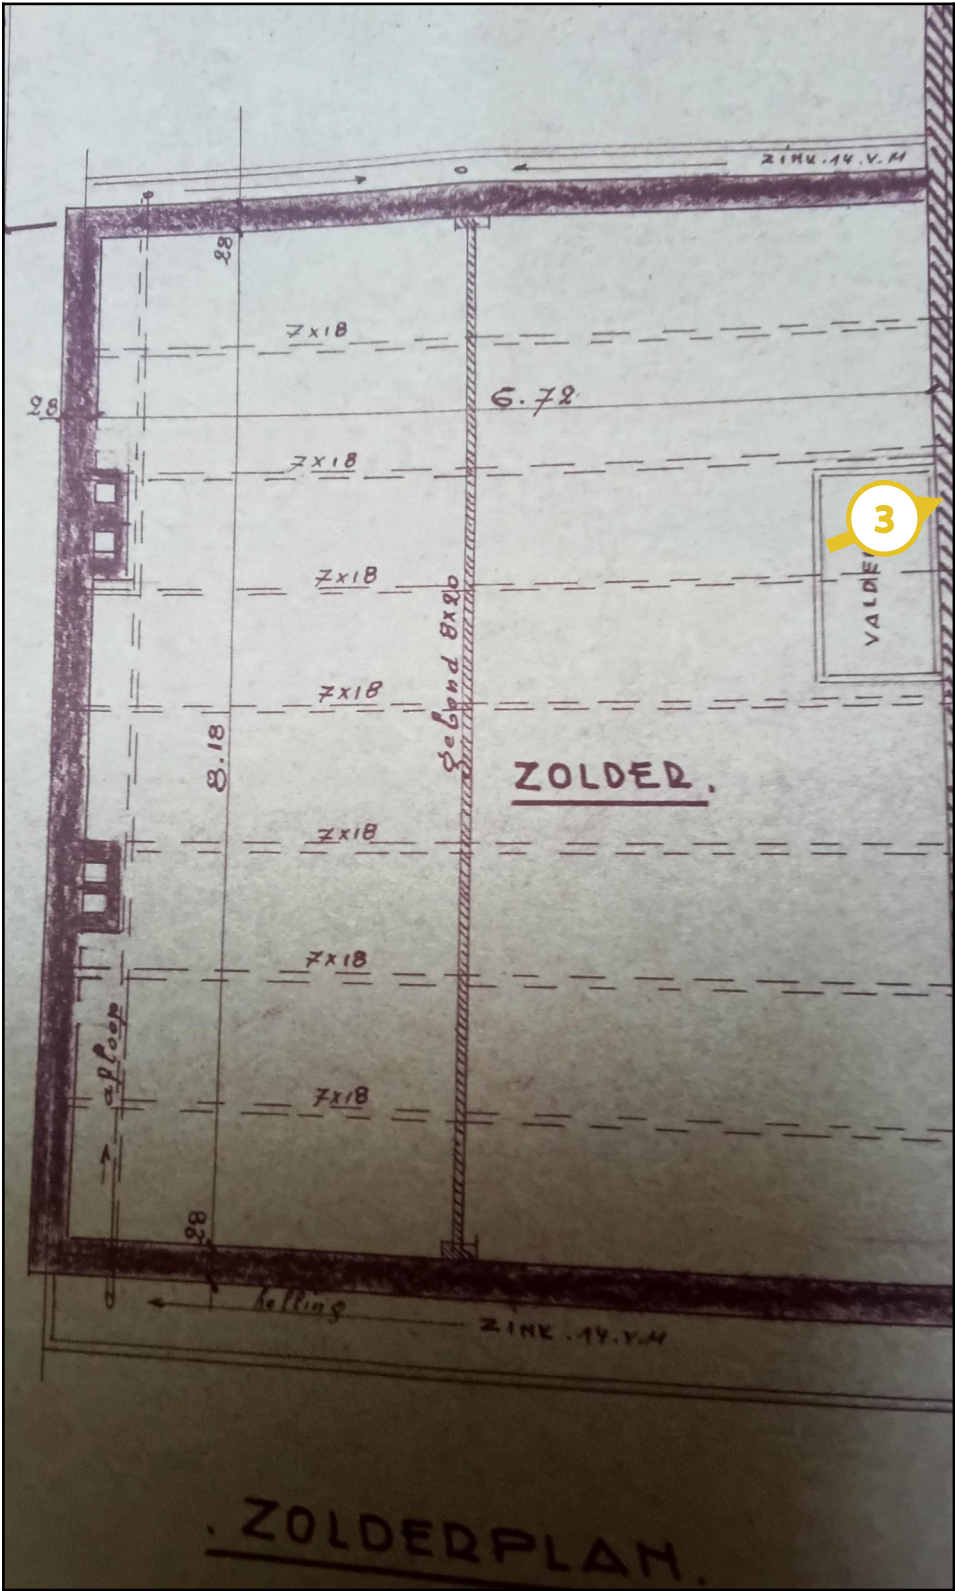
Plan 1.4: Zolder

| 3. bakeliet stopcontacten en schakelaars | Asbestmateriaal | Zorgvuldig beheren |

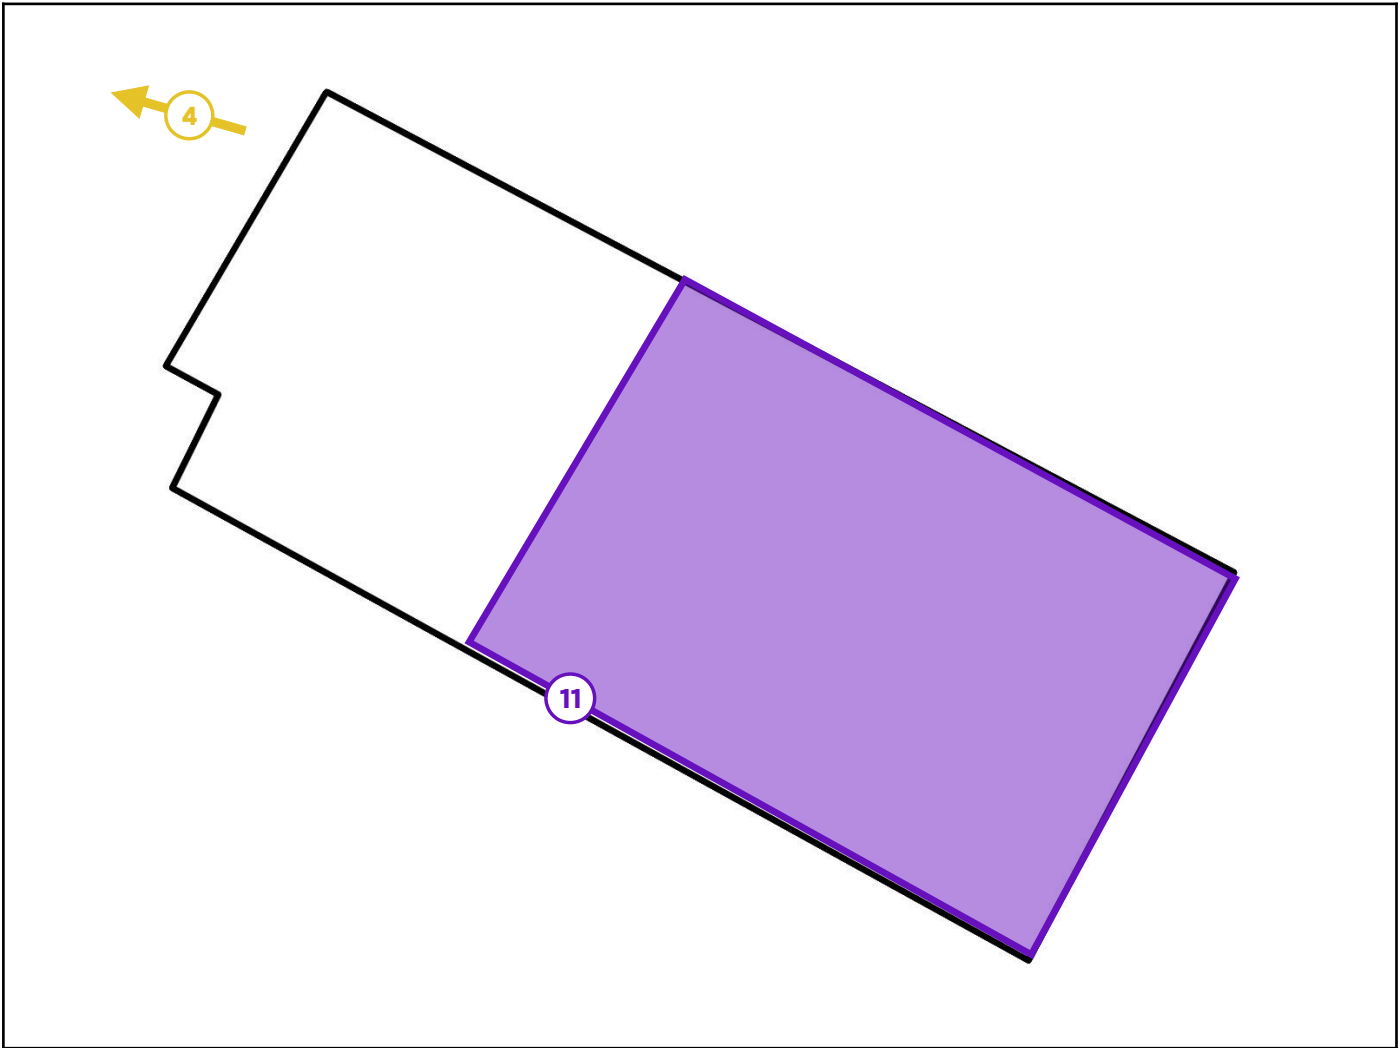
# Plan 1.5: Hoofdgebouw onderdak niet zichtbaar

| Beschrijving | Type | Actie |
|---|---|---|
| 4. Compostvat | Asbestmateriaal | Zorgvuldig beheren |
| 11. onderdak niet zichtbaar | Beperking | - |

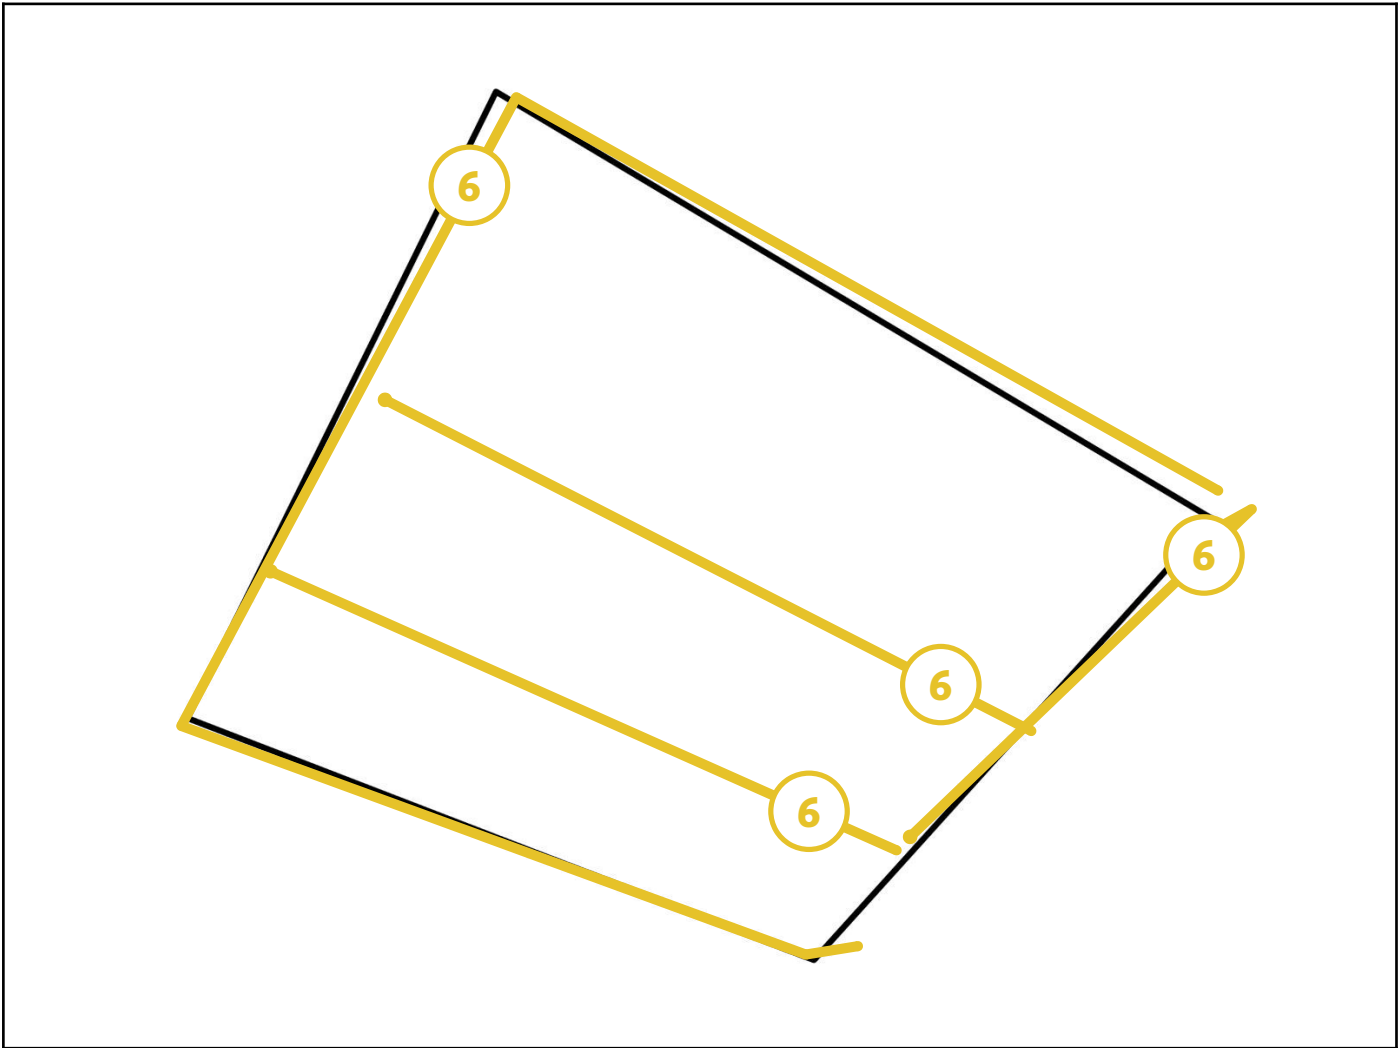
# Plan 2.1: Constructie plan

| Beschrijving | Type | Actie |
|---|---|---|
| 6. Massal dat asbest cement | Asbestmateriaal | Zorgvuldig beheren |

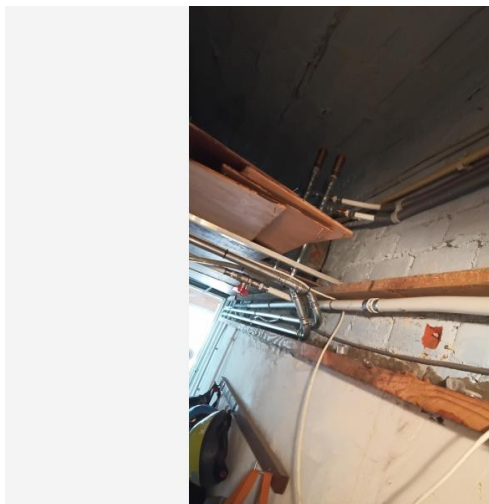
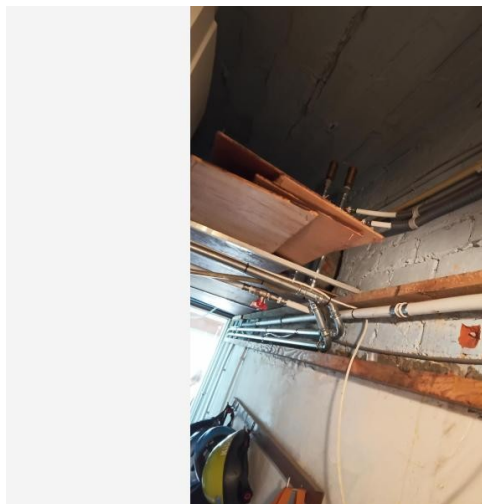
| Eindbeoordeling materiaalrisico | Hoog materiaalrisico en/of hoge kans op vezelvrijgave |

| Asbestsoort (vezeltype) | Crocidoliet aanwezig |
| Toestand van het materiaal | Matig beschadigd, matig verweerd |

| Beschrijving | rookgaskanaal uit asbestcement |

| Opmerking | afgebroken rookgas kanaal<br>niet helemaal te inspecteren<br>deskundige meende dat dit niet helemaal correct was verwijderd |

**Dringend verwijderen**

- Zorg voor een veilig beheer. Vermijd het beschadigen van het asbestmateriaal. Controleer de toestand jaarlijks op wijzigingen.
- Voer bijkomende staalname(s) uit.

- Eenvoudige handelingen: mag via doe-het-zelf of door werknemer(s) met opleidingsattest eenvoudige handelingen door aannemer met opleidingsattest eh door grote oppervlakte en verwerking. Door lastige verlijming, ingemetst of ingebetoneerd is dit een lastige toepassing om in zijn geheel zonder breuken te verwijderen.

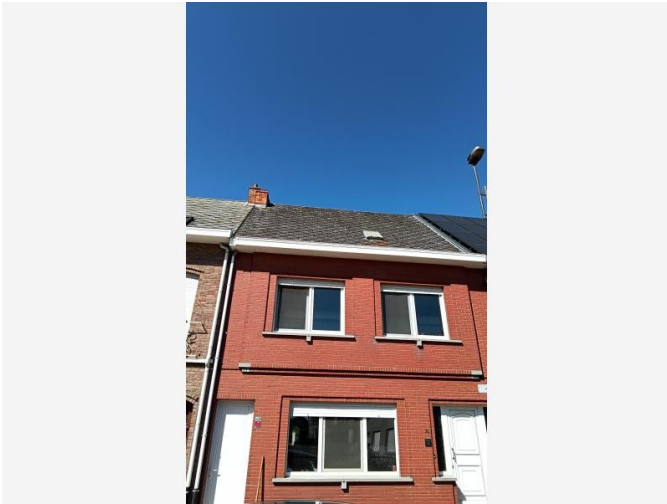
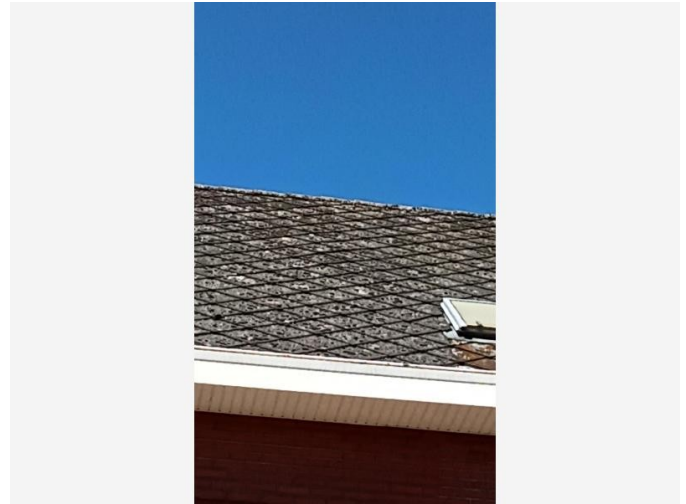
| Eindbeoordeling materiaalrisico | Verhoogd materiaalrisico en/of verhoogde kans op vezelvrijgave |

| Toestand van het materiaal | Matig beschadigd, matig verweerd |

| Beschrijving | leien uit asbestcement |

Verwijderen

- Zorg voor een veilig beheer. Vermijd het beschadigen van het asbestmateriaal. Controleer de toestand jaarlijks op wijzigingen.
- Voer bijkomende staalname(s) uit.

- Eenvoudige handelingen: mag via doe-het-zelf of door werknemer(s) met opleidingsattest eenvoudige handelingen door aannemer met opleidingsattest eh door grote oppervlakte en verwerking. Ook de lastige vernageling zou voor heel wat breuken kunnen zorgen; draag zeker de juiste pbm.

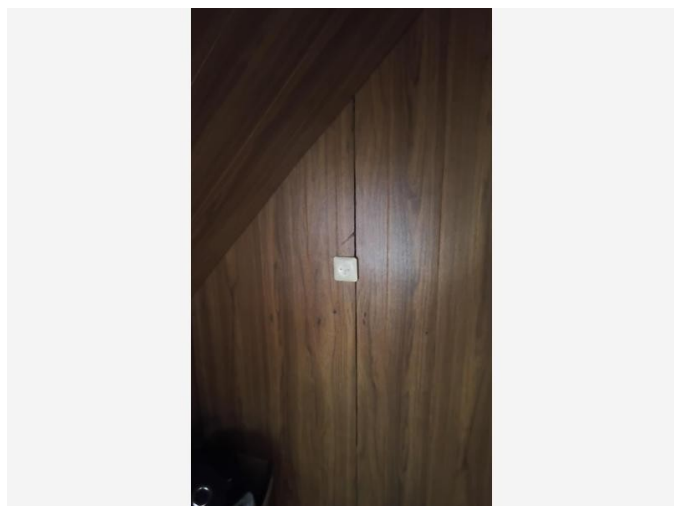
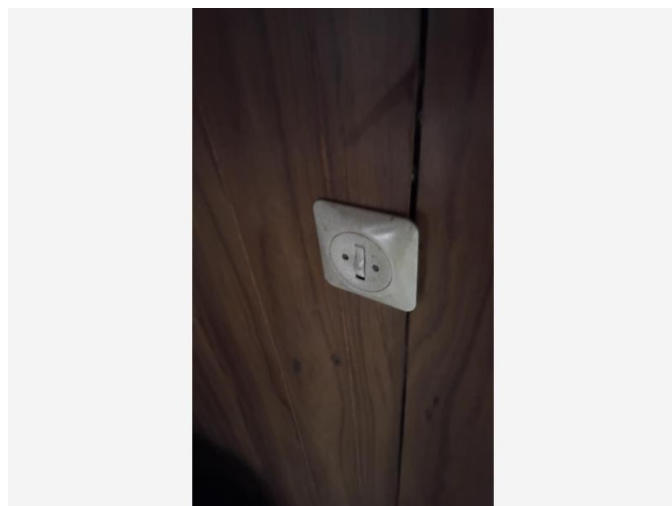
| Eindbeoordeling materiaalarisico | Laag materiaalarisico en/of verlaagde kans op vezelvrijgave |

| Toestand van het materiaal | Onbeschadigd, niet verweerd |

| Beschrijving | bakeliet stopcontacten en schakelaars |

Zorgvuldig beheren

- Zorg voor een veilig beheer. Vermijd het beschadigen van het asbestmateriaal. Controleer de toestand jaarlijks op wijzigingen.
- Voer bijkomende staalname(s) uit.

- Eenvoudige handelingen: mag via doe-het-zelf of door werknemer(s) met opleidingsattest eenvoudige handelingen  
bakeliet kan altijd asbest bevatten. deze armaturen kan men best voorzichtig losschroeven en dubbel verpakt afvoeren

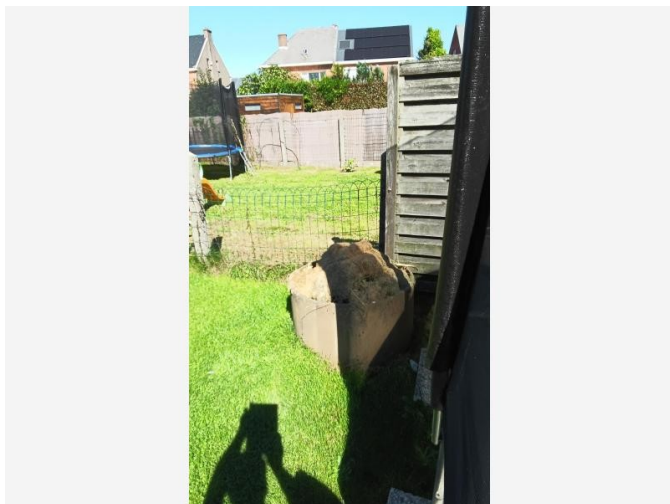
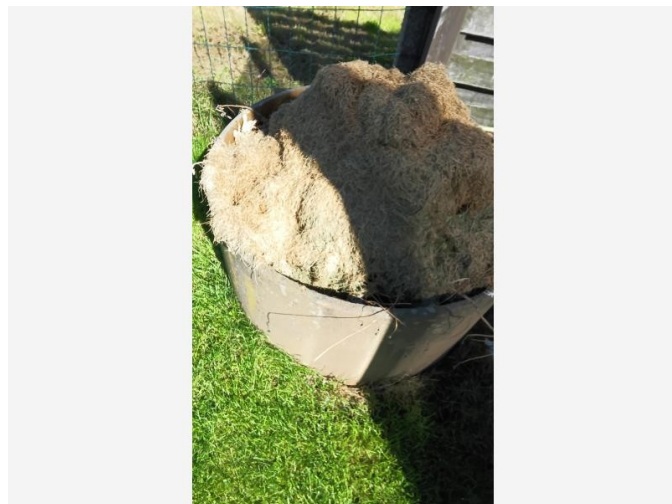
| Eindbeoordeling materiaalisico | Laag materiaalisico en/of verlaagde kans op vezelvrijgave |

| Toestand van het materiaal | Licht beschadigd, licht verweerd. Intact materiaal type Pical – asbestboard of categorie III 'gebondenheid' |

| Beschrijving | Compostvat |

Zorgvuldig beheren

- Zorg voor een veilig beheer. Vermijd het beschadigen van het asbestmateriaal. Controleer de toestand jaarlijks op wijzigingen.

- Eenvoudige handelingen: mag via doe-het-zelf of door werknemer(s) met opleidingsattest eenvoudige handelingen voer dubbel verpakt af

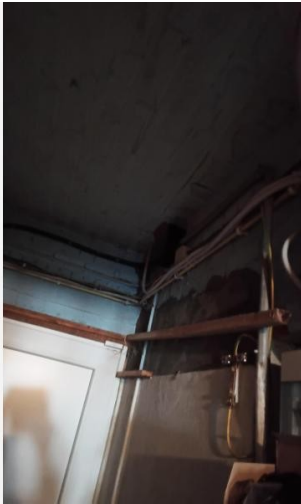
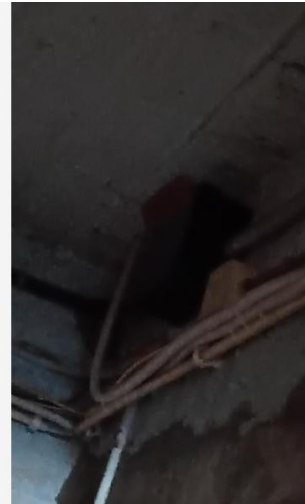
| Eindbeoordeling materiaalisico | Laag materiaalisico en/of verlaagde kans op vezelvrijgave |

| Toestand van het materiaal | Onbeschadigd, niet verweerd |

| Beschrijving | bakeliet tellerkast en plonskasten |

Zorgvuldig beheren

- Zorg voor een veilig beheer. Vermijd het beschadigen van het asbestmateriaal. Controleer de toestand jaarlijks op wijzigingen.
- Voer bijkomende staalname(s) uit.

- Eenvoudige handelingen: mag via doe-het-zelf of door werknemer(s) met opleidingsattest eenvoudige handelingen  
bakeliet kan altijd asbest bevatten. deze armaturen kan men best voorzichtig losschroeven en dubbel verpakt afvoeren

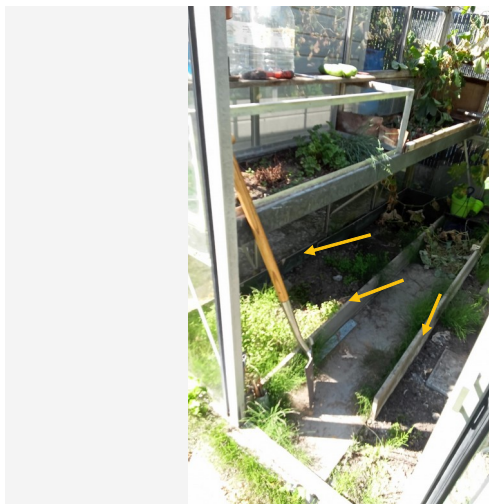
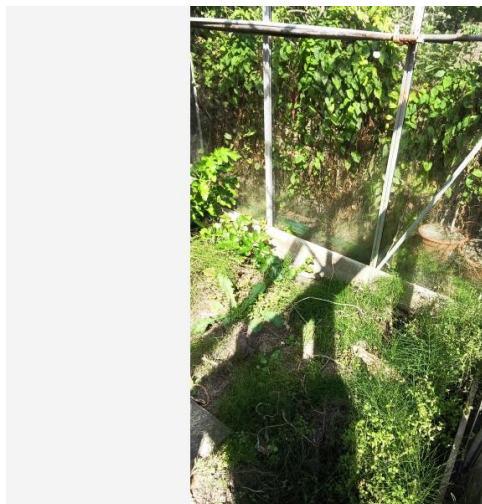
| Eindbeoordeling materiaalrisico | Laag materiaalrisico en/of verlaagde kans op vezelvrijgave |

Zorgvuldig beheren

- Zorg voor een veilig beheer. Vermijd het beschadigen van het asbestmateriaal. Controleer de toestand jaarlijks op wijzigingen.
- Voer bijkomende staalname(s) uit.

- Eenvoudige handelingen: mag via doe-het-zelf of door werknemer(s) met opleidingsattest eenvoudige handelingen eenvoudig weg te nemen en dubbel verpakt afvoeren
