# Asbestinventarisatetest

Alemstraat 5, 2811 Mechelen

Attestnummer : **20260403-000192.000**

Uitgegeven op : **03.04.2026**

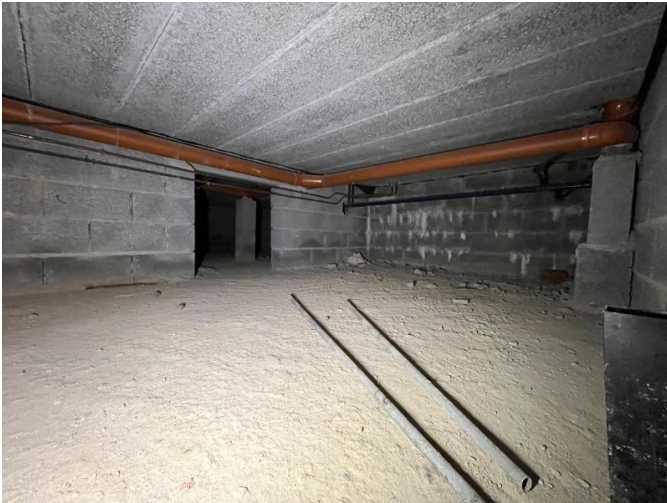
*Situeringsfoto*

#### Permanente beperking

**Reden:** Het onderzoek kan niet uitgevoerd worden binnen de bepalingen van de Welzijnswet

**Uitleg van de asbestdeskundige:** De hoogte van de kruipruimte is lager dan 1,5 meter.

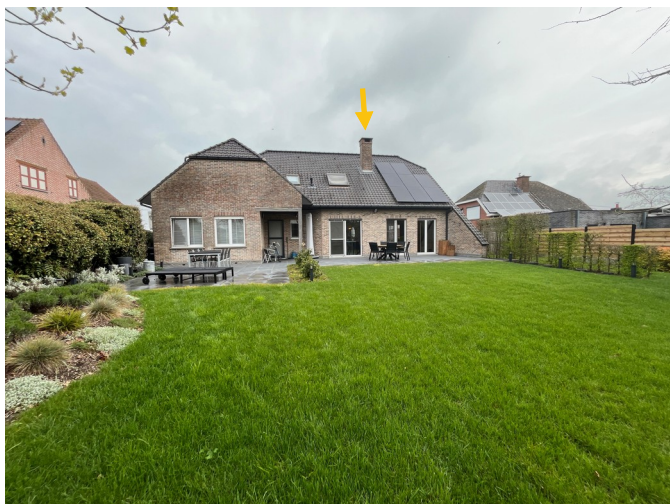
Situeringsfoto

### Tijdelijke beperking

**Reden:** Het te onderzoeken materiaal situeert zich hoger dan 3,50 m te rekenen vanaf een veilige ondergrond

**Uitleg van de asbestdeskundige:** De binnenzijde van de schouw kon niet geïnspecteerd worden. Ook van buitenaf was inspectie onmogelijk omwille van de hoogte(hoger dan 3.5m). Asbestverdachte toepassingen kunnen aanwezig zijn. Dit betreft een beperking op middellange termijn.

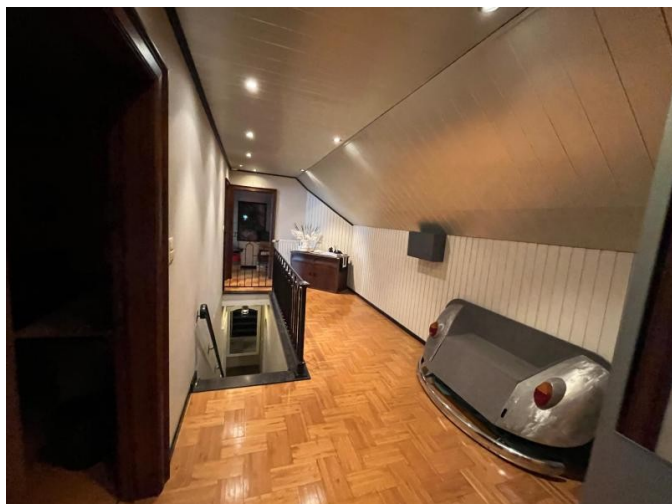
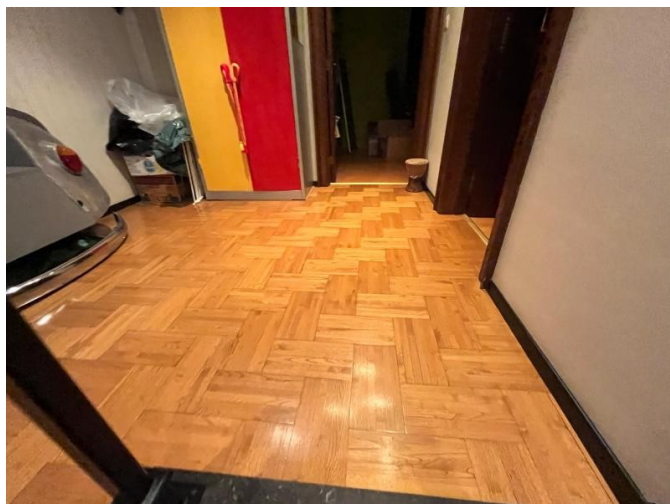
De aanwezige vloerbekleding is niet asbestverdacht. De onderliggende laag was echter niet inspecteerbaar zonder destructie tijdens de inspectie. Mogelijk is de onderliggende laag asbestverdacht.

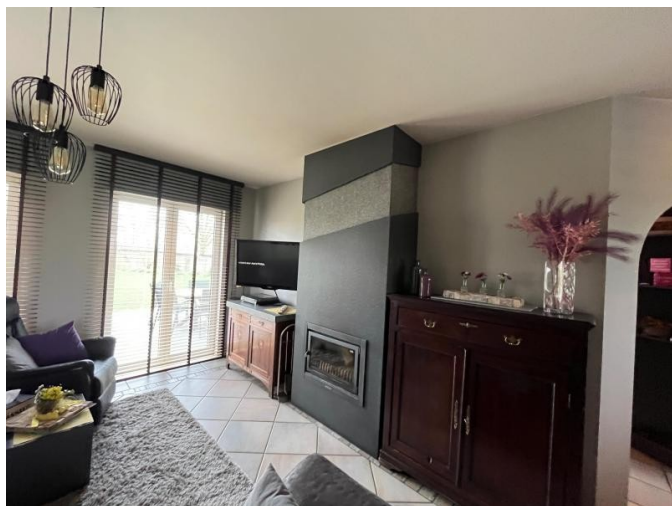
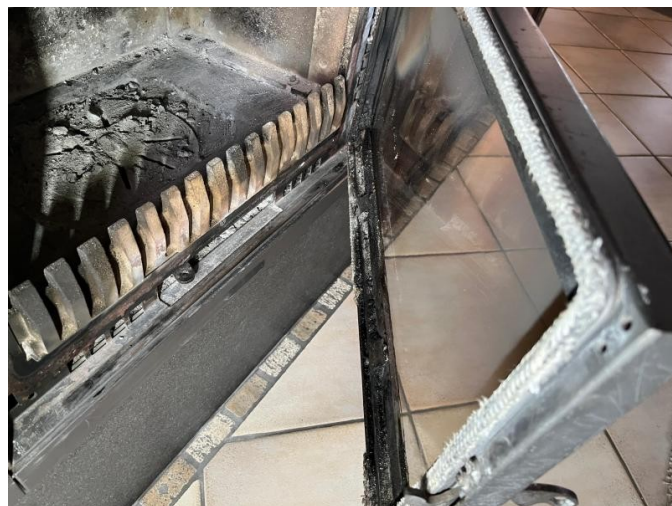
De dichtingskoord van de kachel betreft een keramische koord. Dit is niet asbest verdacht

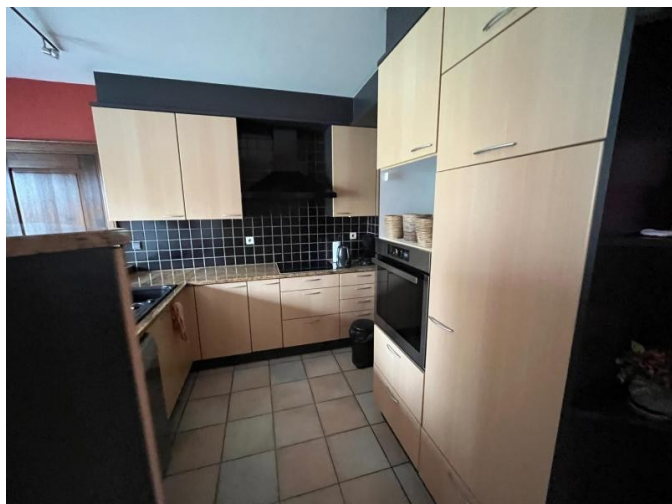
Situeringsfoto

Op moment van de inspectie kon niet worden nagegaan of de tegellijm achter de muurtegels/plinten asbestverdacht is. Bij renovatie of verwijdering van de tegels dient het materiaal te worden geanalyseerd voor de werken van start gaan.

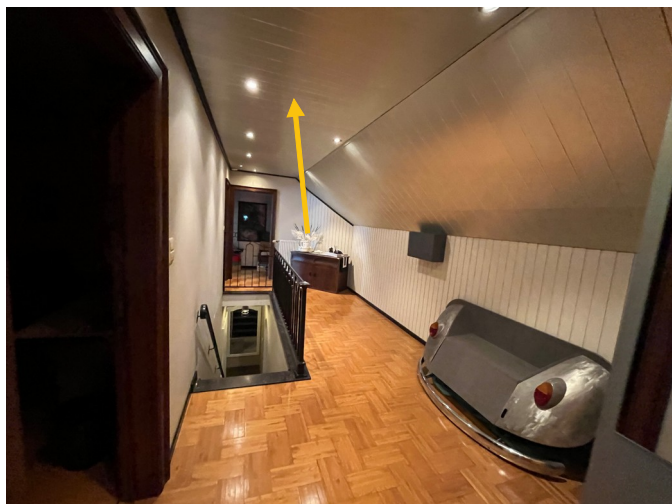
Situeringsfoto

Er is geen (zichtbaar) toegangsluik aanwezig. Hierdoor kon de zolderruimte niet worden gecontroleerd op moment van de inspectie.

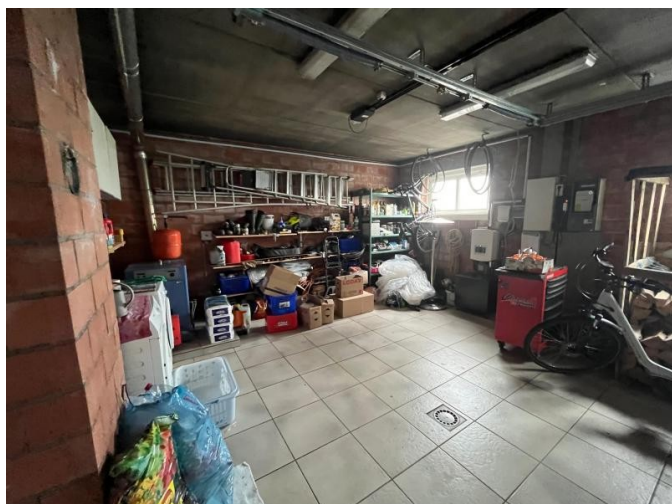
## Fiche 7: Tegellijm onder vloertegels en achter plinttegels

Op moment van de inspectie kon niet worden nagegaan of de tegellijm onder de vloertegels of achter de plinttegels asbestverdacht is. Bij renovatie of verwijdering van de tegels dient het materiaal te worden geanalyseerd voor de werken van start gaan.

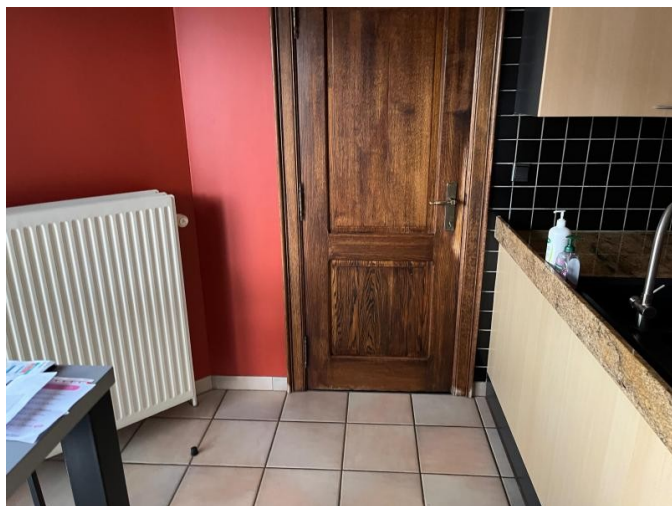
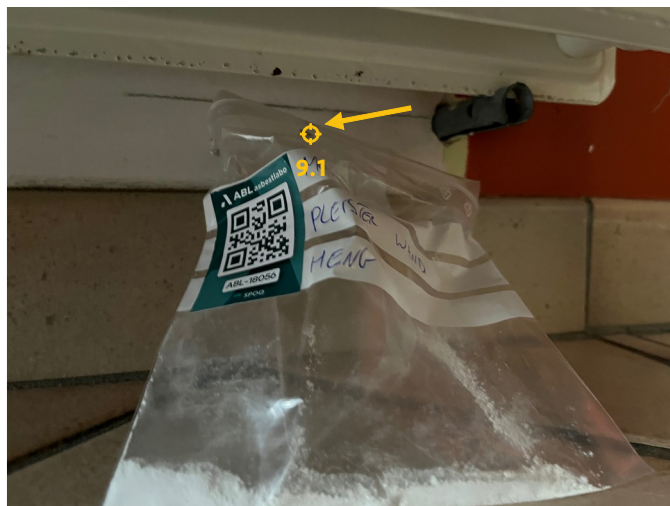
## Fiche 9: Pleisterwerk wanden

Geen asbest

| # | Type | Referentie | Resultaat |
|---|---|---|---|
| 9.1 | Mengmonster | M01 | Geen asbest |

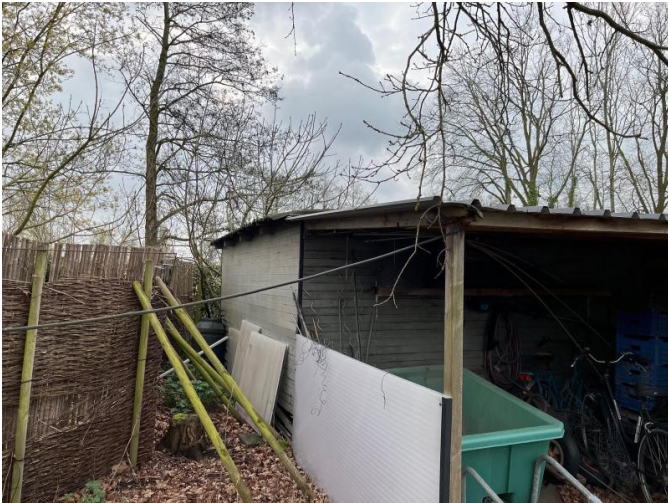
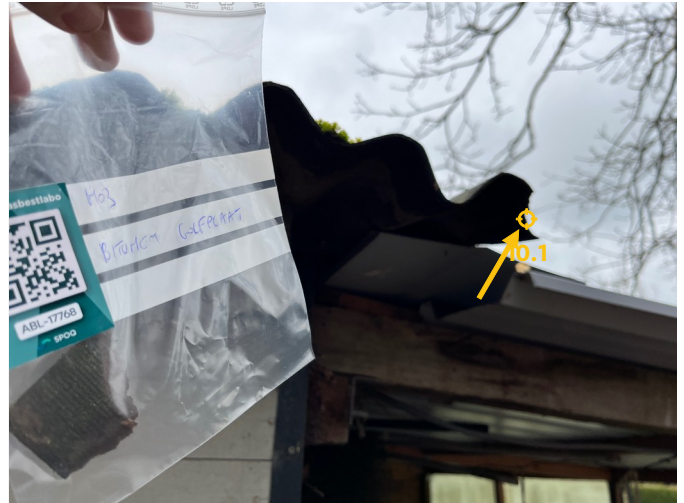
## Fiche 10: dakbedekking - Bitumen golfplaten

Geen asbest

| # | Type | Referentie | Resultaat |
|---|---|---|---|
| 10.1 | Puntmonster | M03 | Geen asbest |

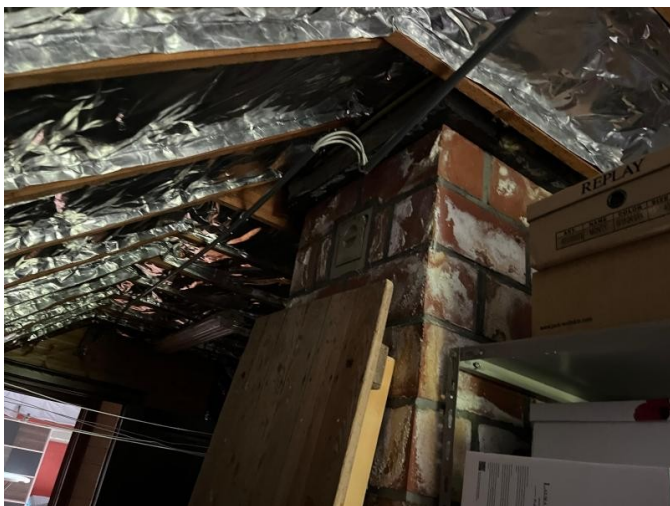
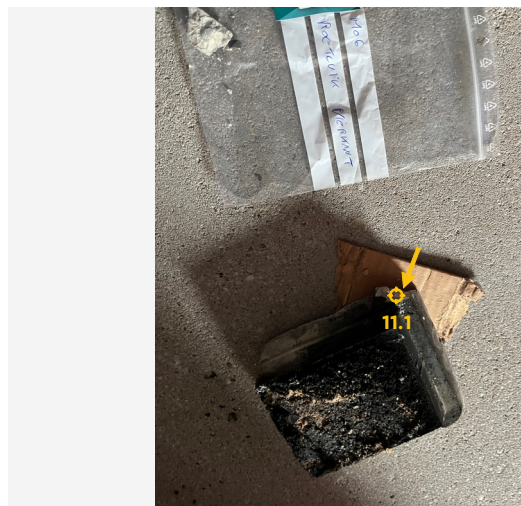
## Fiche 11: Roetluik rechthoek

Geen asbest

| # | Type | Referentie | Resultaat |
|---|---|---|---|
| 11.1 | Puntmonster | M06 | Geen asbest |

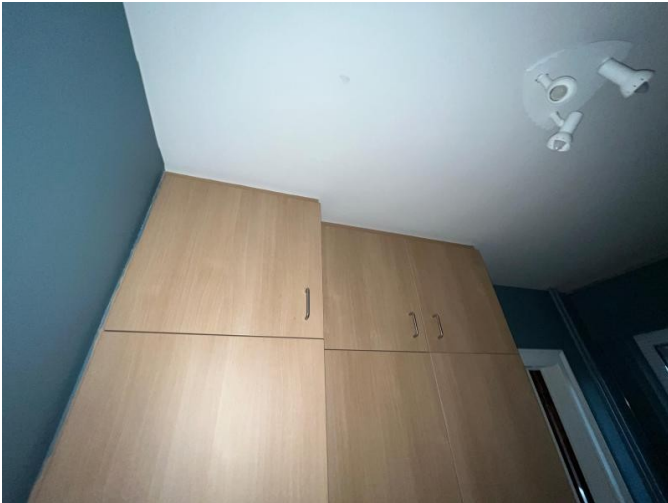
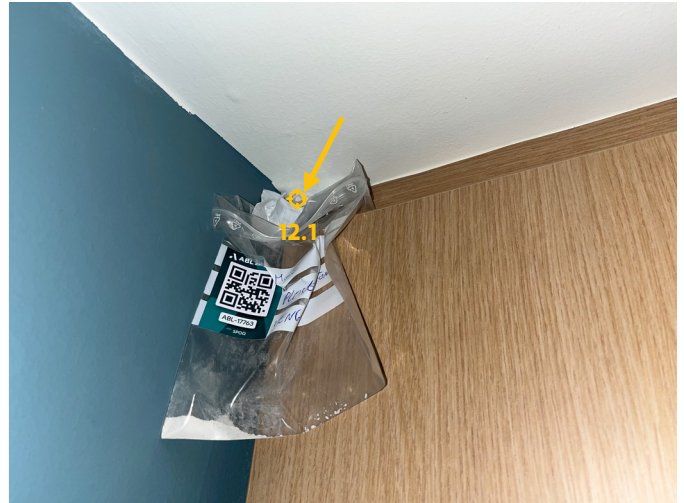
## Fiche 12: Pleisterwerk plafonds

Geen asbest

| # | Type | Referentie | Resultaat |
|---|---|---|---|
| 12.1 | Mengmonster | M02 | Geen asbest |

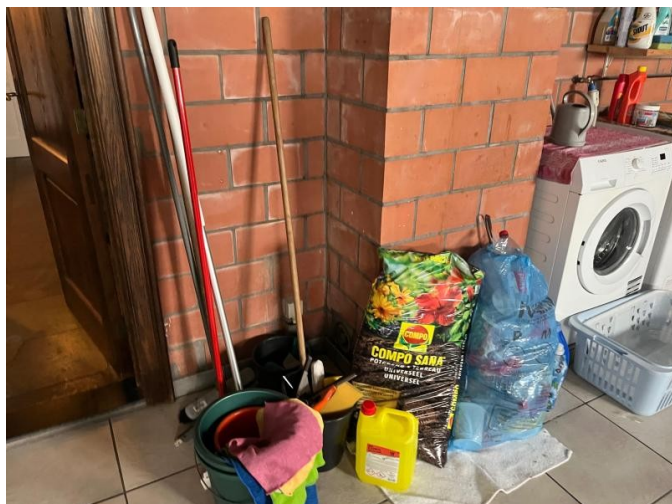
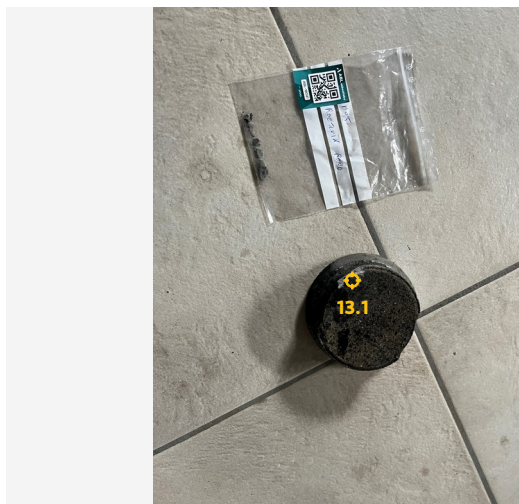
## Fiche 13: Roetluik rond

Geen asbest

| # | Type | Referentie | Resultaat |
|---|---|---|---|
| 13.1 | Puntmonster | M05 | Geen asbest |

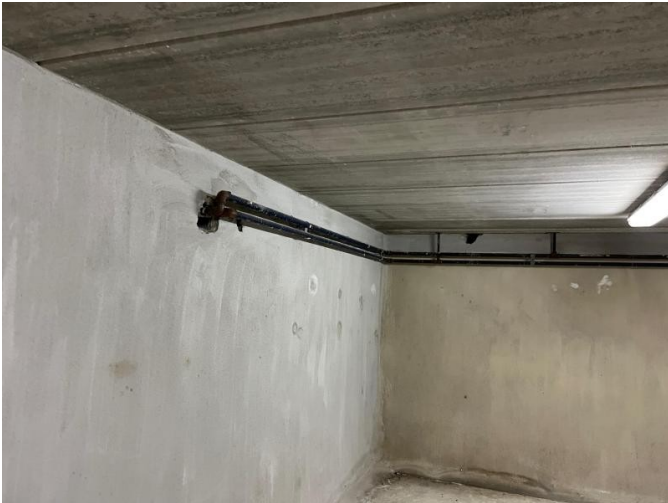
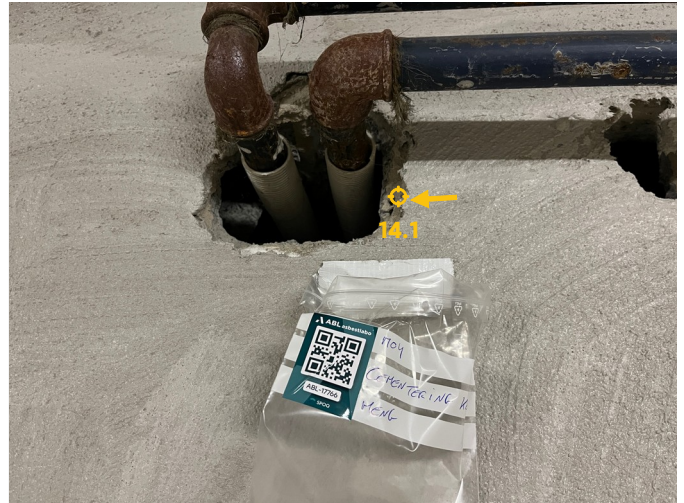
## Fiche 14: Cementering binnen

Geen asbest

| # | Type | Referentie | Resultaat |
|---|---|---|---|
| 14.1 | Mengmonster | M04 | Geen asbest |

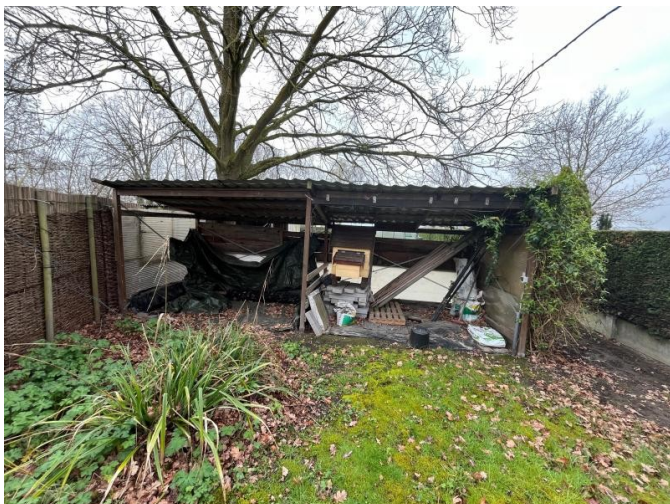
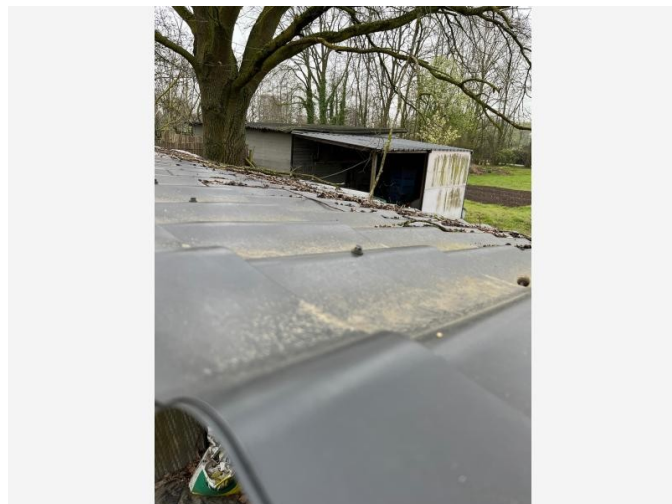
## Fiche 15: Dakbedekking - niet verdacht

| Beschrijving | Notitie | Terug te vinden op plannen |
|---|---|---|
| Fiche 15: Dakbedekking - niet verdacht | Geen asbestverdachte dakbedekking aanwezig | Plan 4.1: Houtkot plan |

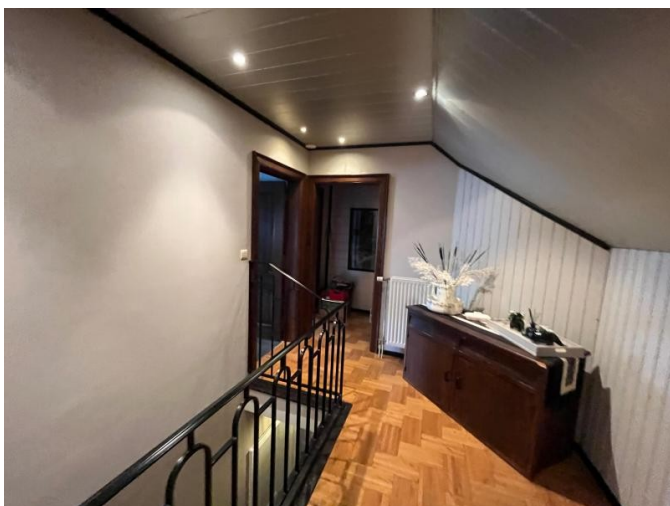
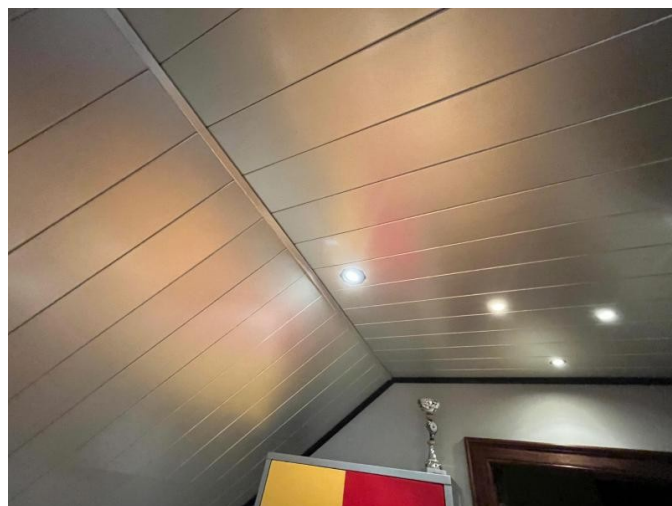
## Fiche 16: Plafondafwerking in gipskarton/hout/pvc

| Beschrijving | Notitie | Terug te vinden op plannen |
|---|---|---|
| Fiche 16: Plafondafwerking in gipskarton/hout/pvc | Het plafond bestaat uit niet-asbestverdachte gipskartonplaten/hout-/pvc platen . Zonder destructie is het niet mogelijk om na te gaan of er asbestverdachte materialen aanwezig zijn achter de gipskartonplaten/hout-/pvc platen. | Plan 1.3: +1<br>Plan 1.5: Gv |

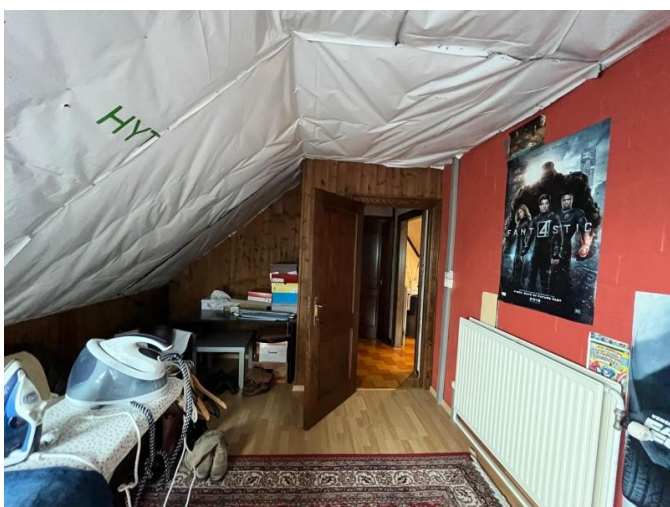
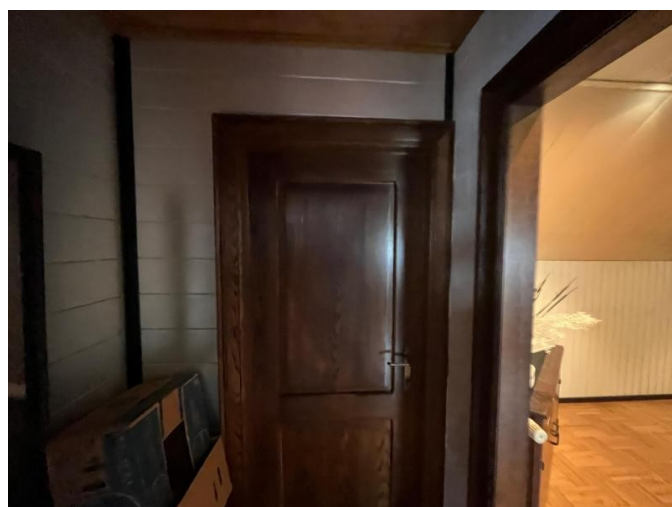
## Fiche 17: Valse wand(en) gipskarton platen/hout/pvc

| Beschrijving | Notitie | Terug te vinden op plannen |
|---|---|---|
| Fiche 17: Valse wand(en) gipskarton platen/hout/pvc | De valse wand(en) bestaat(bestaan) uit niet-asbestverdachte gipskarton platen. Zonder destructie is het niet mogelijk om na te gaan of er asbestverdachte materialen aanwezig zijn achter de valse wand(en). | Plan 1.2: Gv<br>Plan 1.6: +1 |

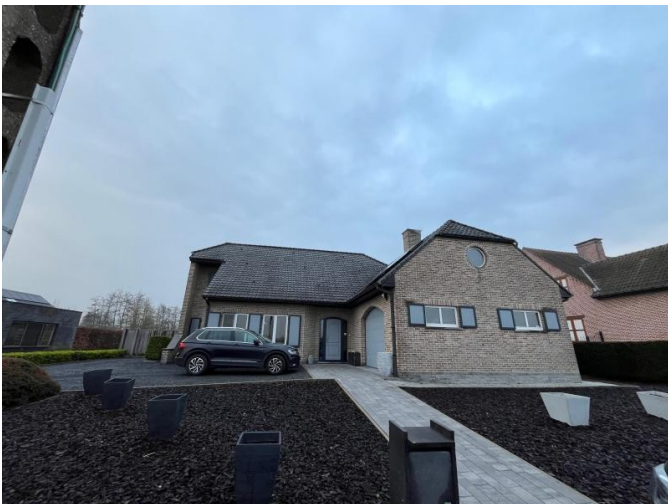
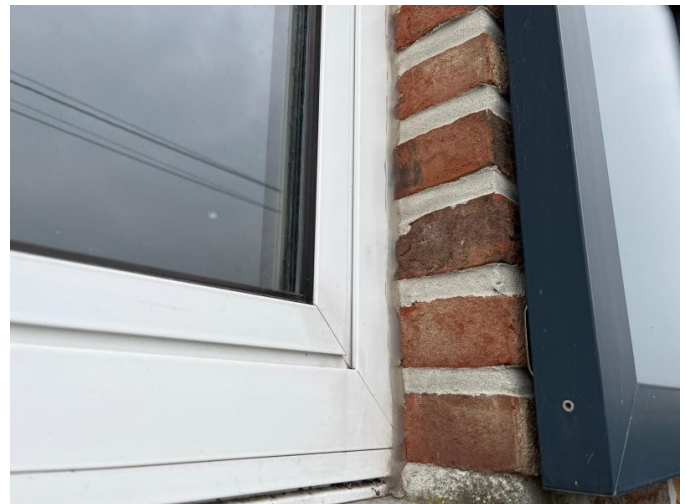
## Fiche 19: Afdichtingsmateriaal (mastiek,kit,...) aan schrijnwerk - Niet verdacht

| Beschrijving | Notitie | Terug te vinden op plannen |
|---|---|---|
| Fiche 19: Afdichtingsmateriaal (mastiek,kit,...) aan schrijnwerk - Niet verdacht | Het aanwezig afkittingsmateriaal is niet asbest-verdacht. | Plan 1.4: Dak |

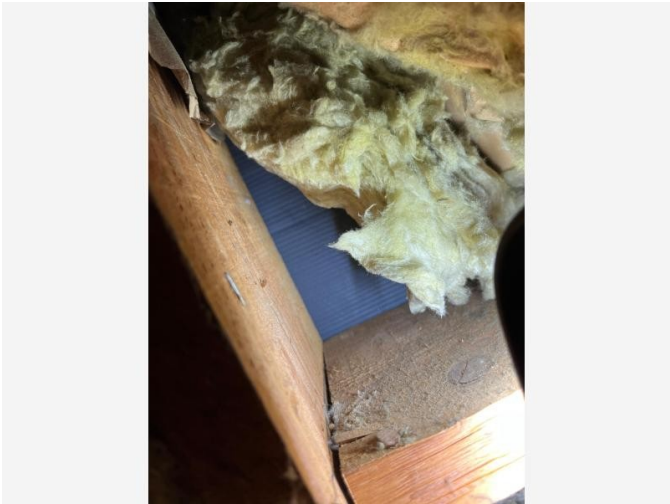
## Fiche 22: Onderdak - niet verdacht

| Beschrijving | Notitie | Terug te vinden op plannen |
|---|---|---|
| Fiche 22: Onderdak - niet verdacht | De materialen onder de dakbedekking (onderdak,...) zijn niet asbest verdacht | Plan 1.4: Dak |
