Asbestinventarisatetest

Godshuisstraat 31/0.1, 1861 Meise

Attestnummer : **20260416-000024.000**

Uitgegeven op : **16.04.2026**

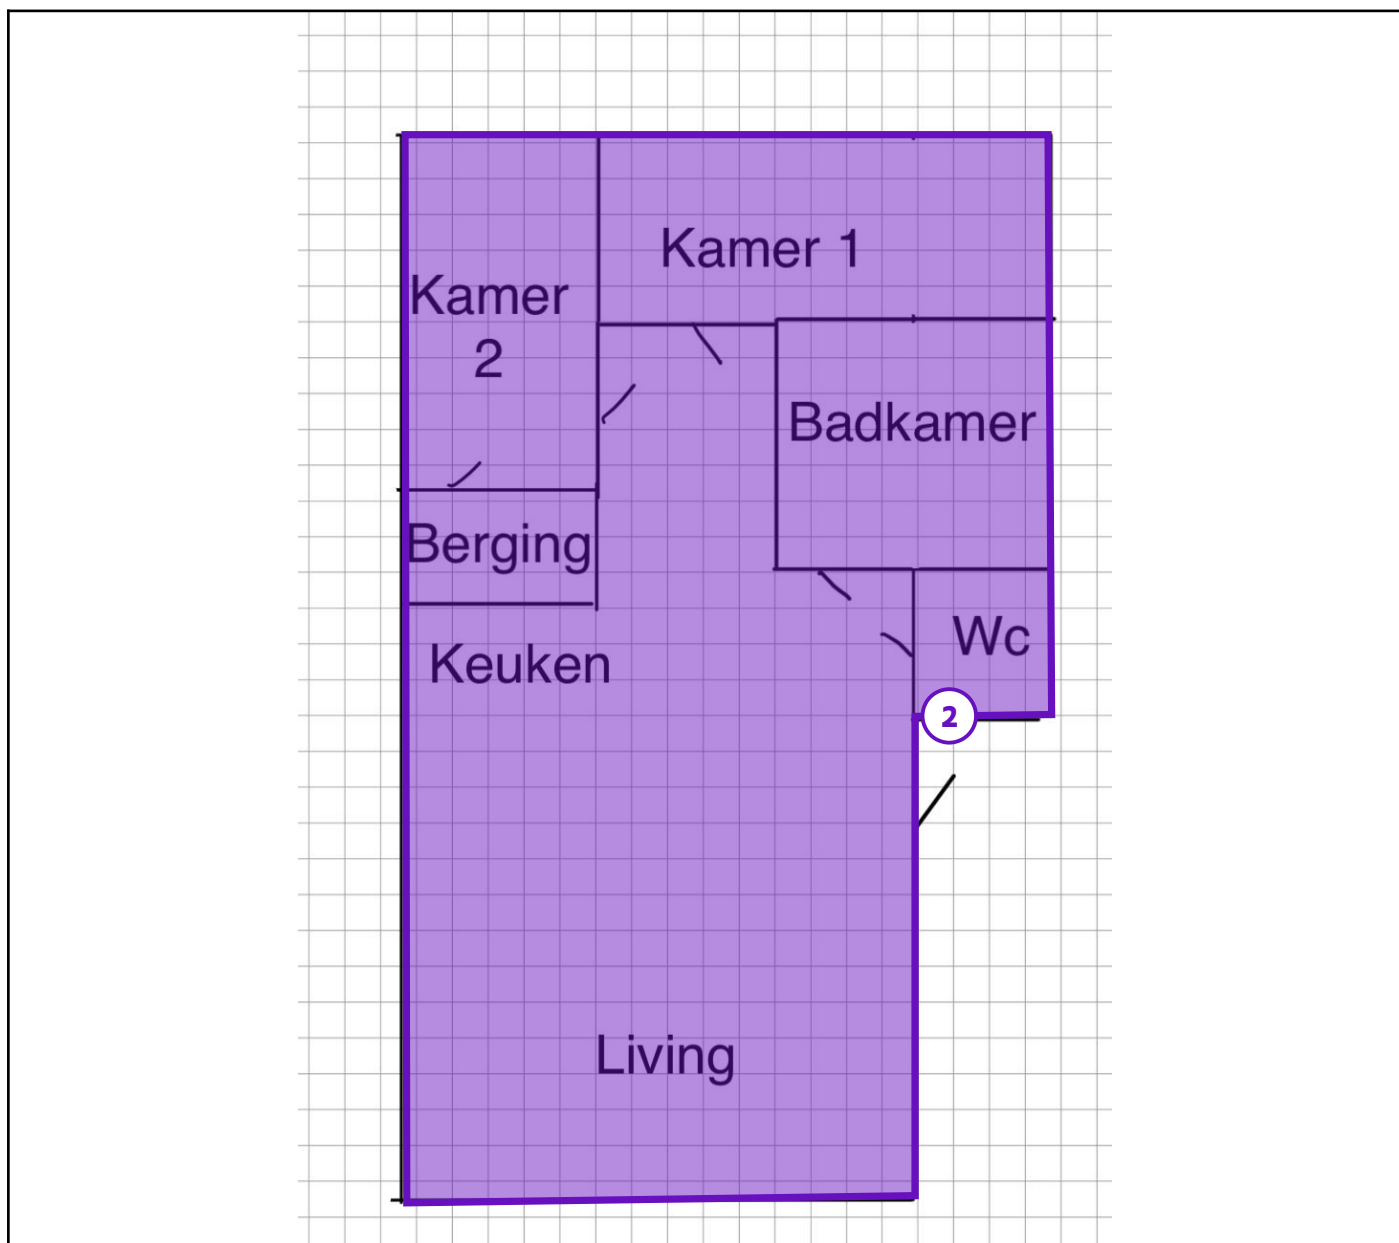
Plan 1.1: Appartement

Beschrijving	Type	Actie
2. Tegellijn onder vloertegels en achter plinttegels	Advies	-

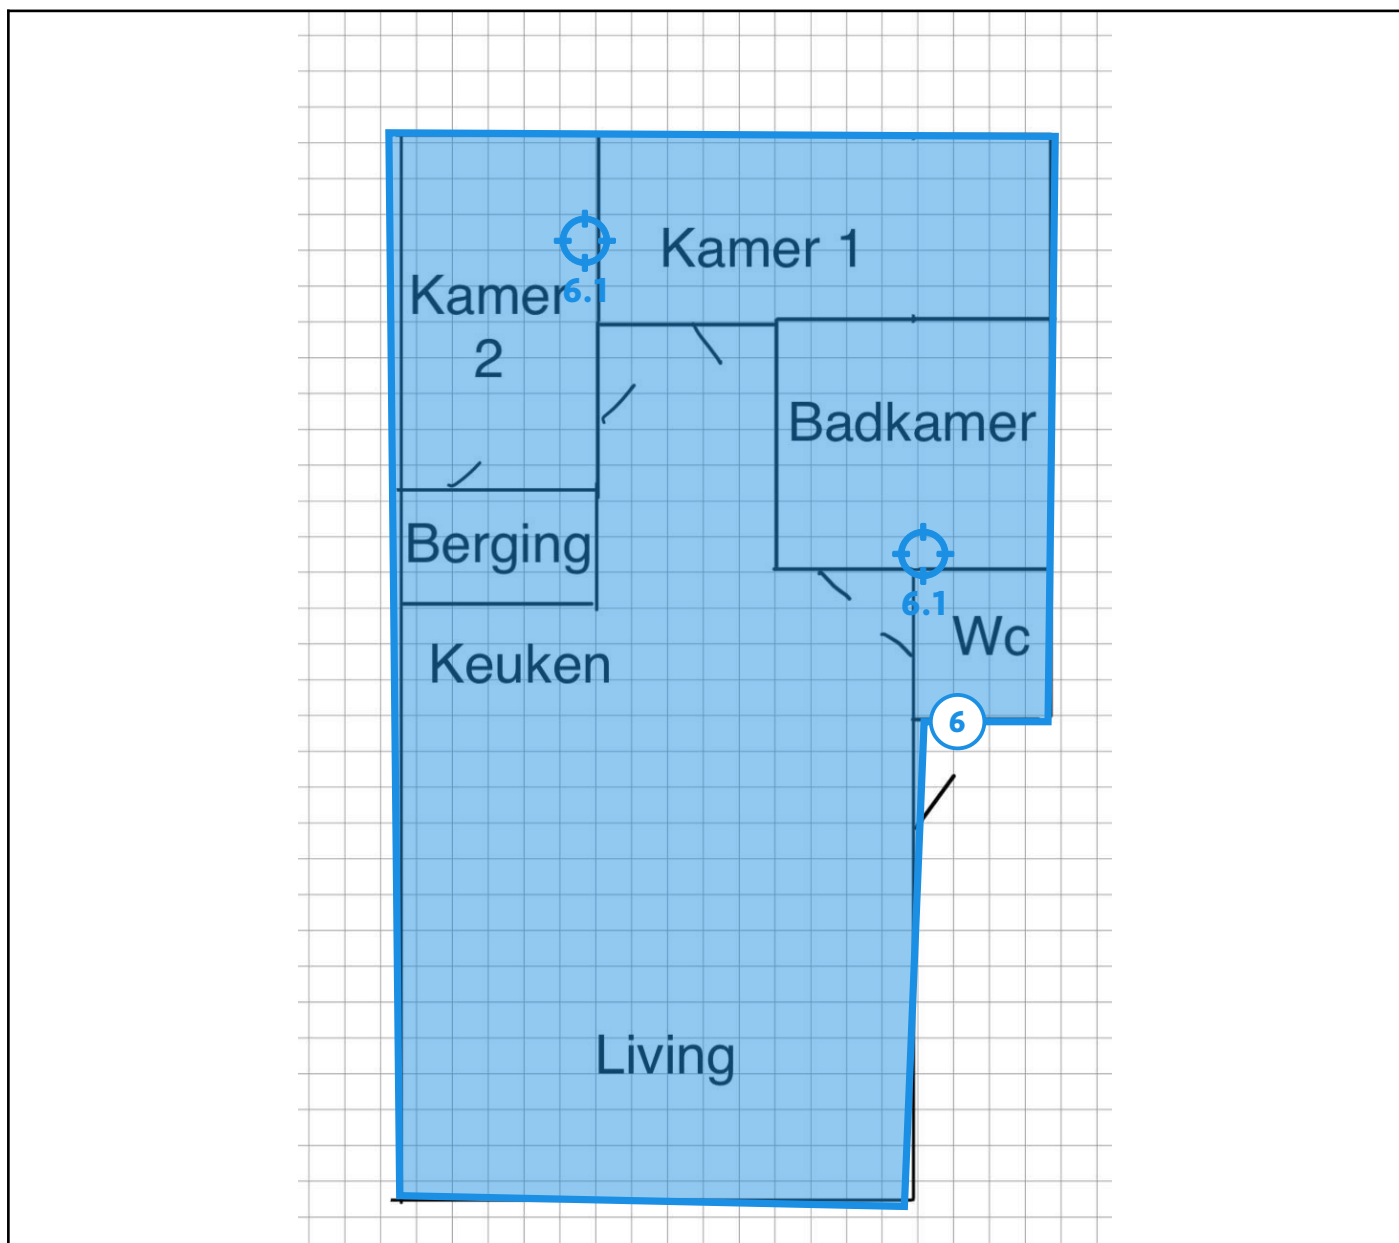
Plan 1.2: Appartement

Beschrijving	Type	Actie
6. Pleisterwerk plafonds	Geen asbest	-
6.1 Code: M02	Mengmonster	-

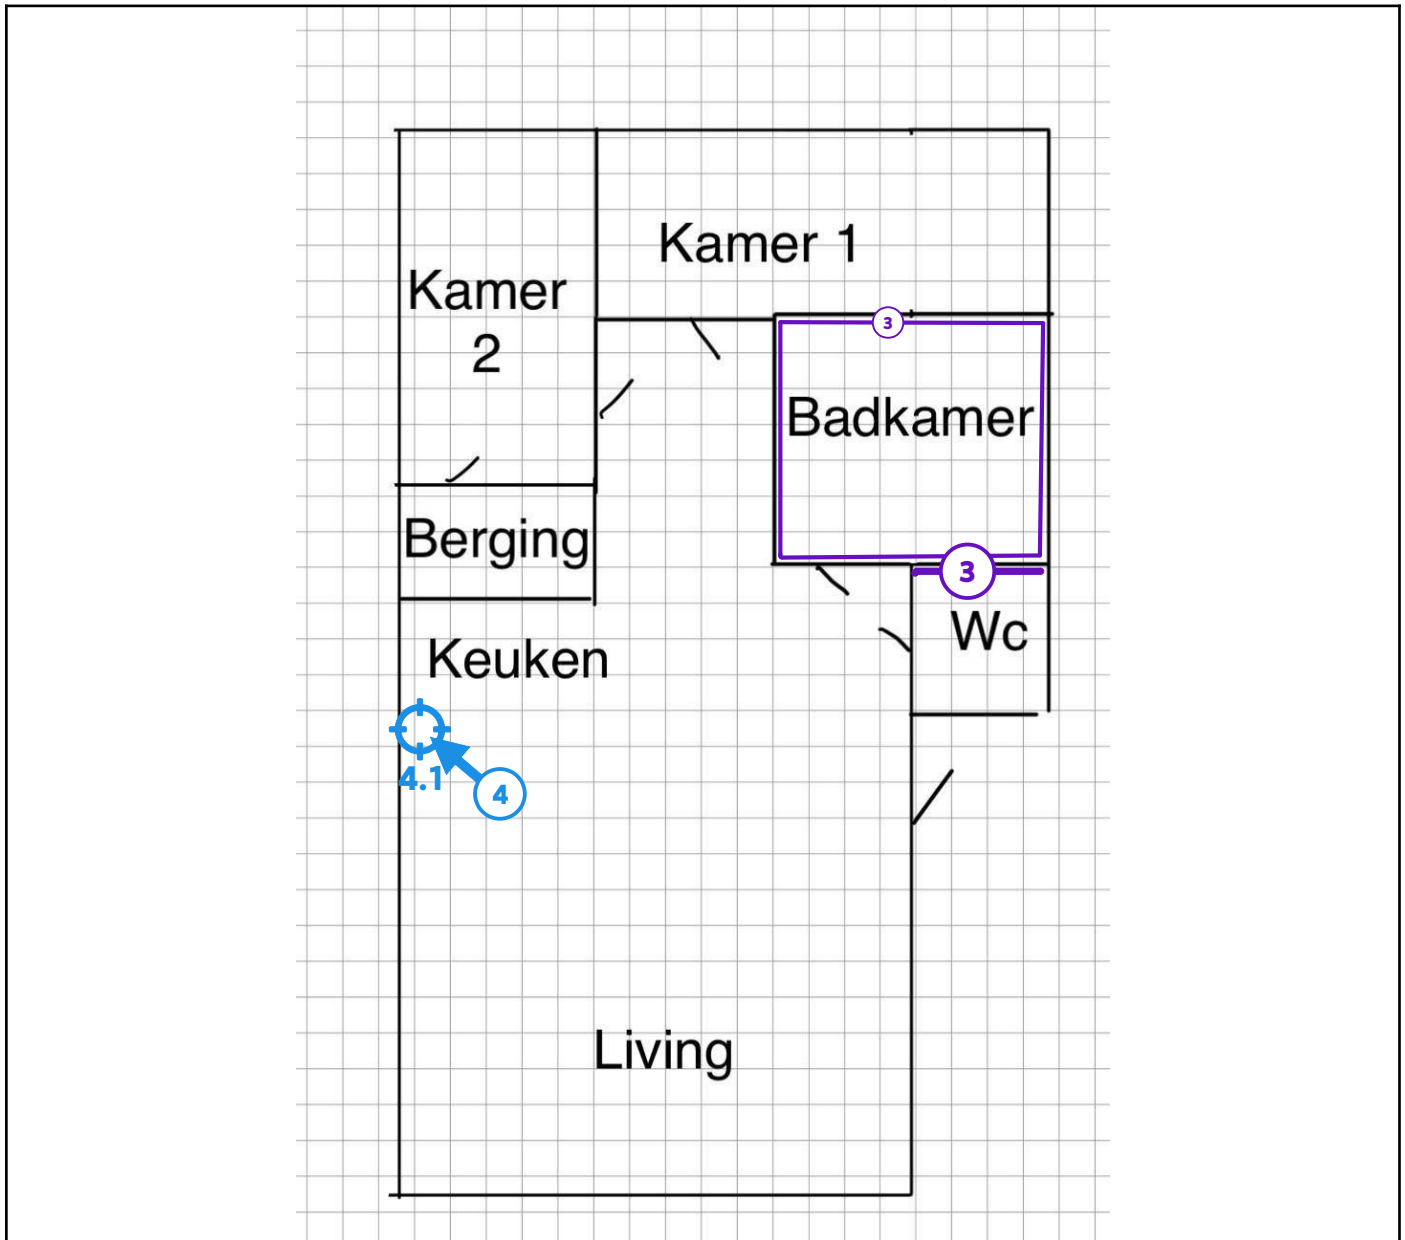
Plan 1.3: Appartement

Beschrijving	Type	Actie
3. Tegellijn achter wandtegels & plinten	Advies	-
4. Ontdreningsplaat/anti-dreunplaat onder spoelbak	Geen asbest	-
4.1 Code: M03	Puntmonster	-

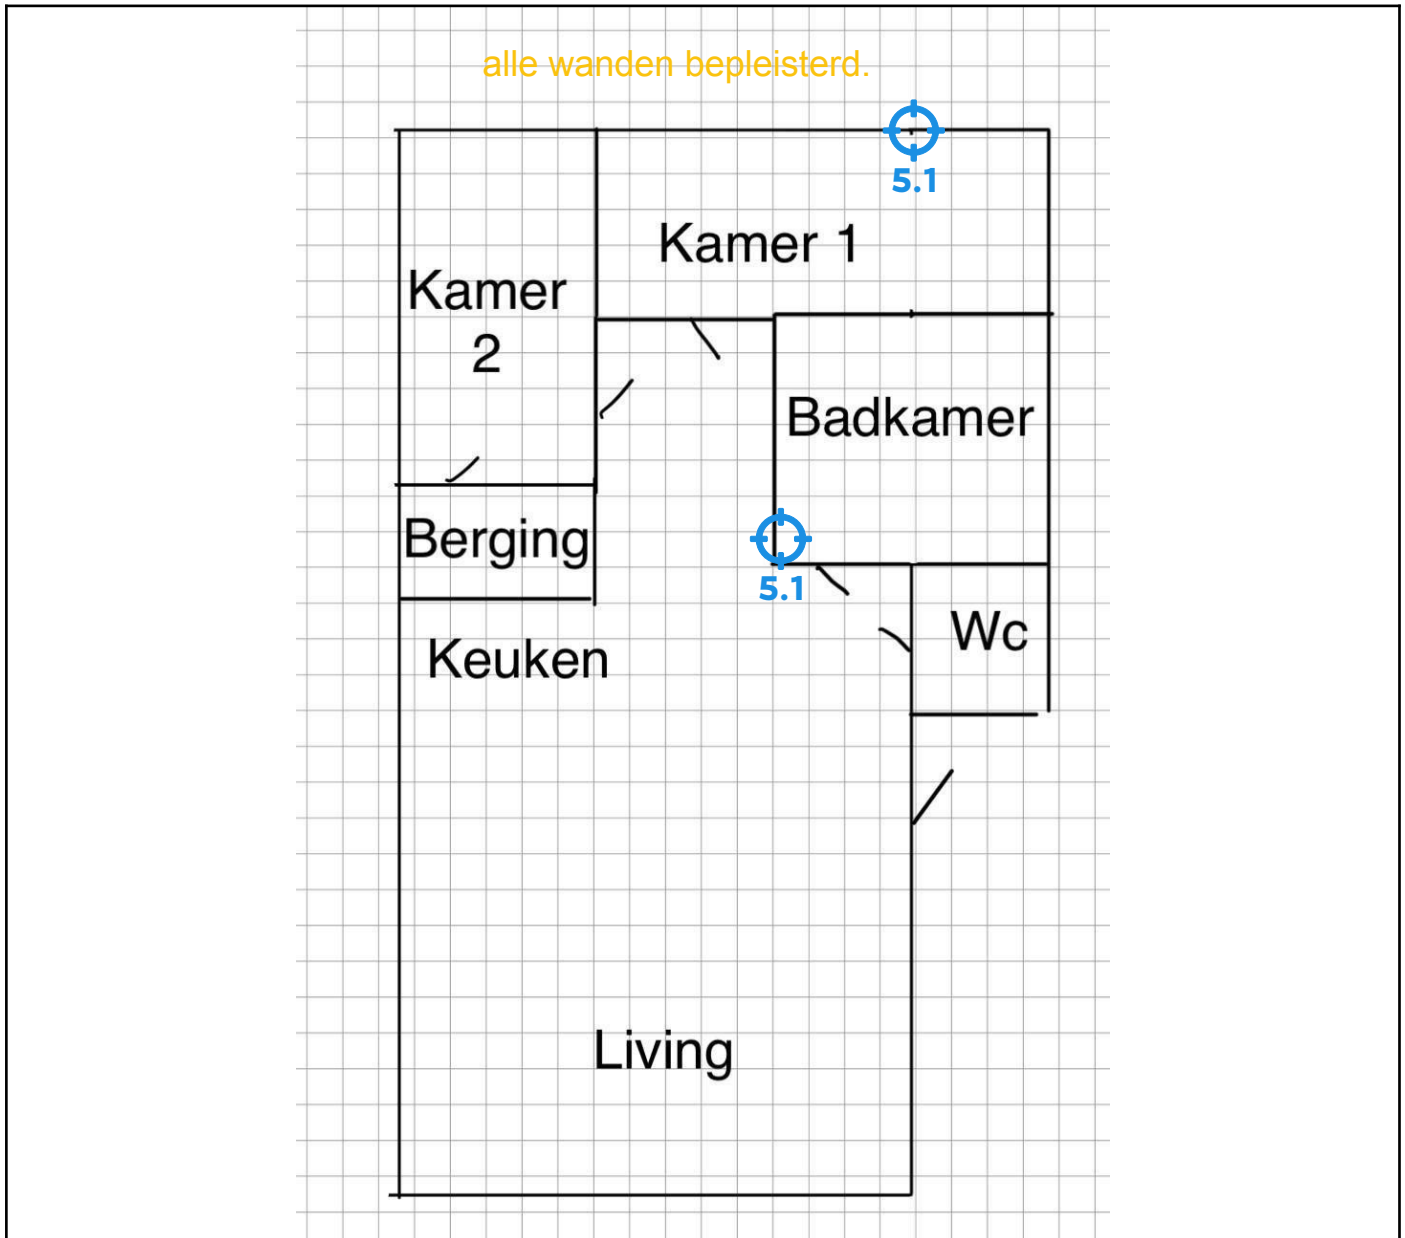
Plan 1.4: Appartement

Beschrijving	Type	Actie
5. Pleisterwerk wanden	Geen asbest	-
5.1 Code: M01	Mengmonster	-

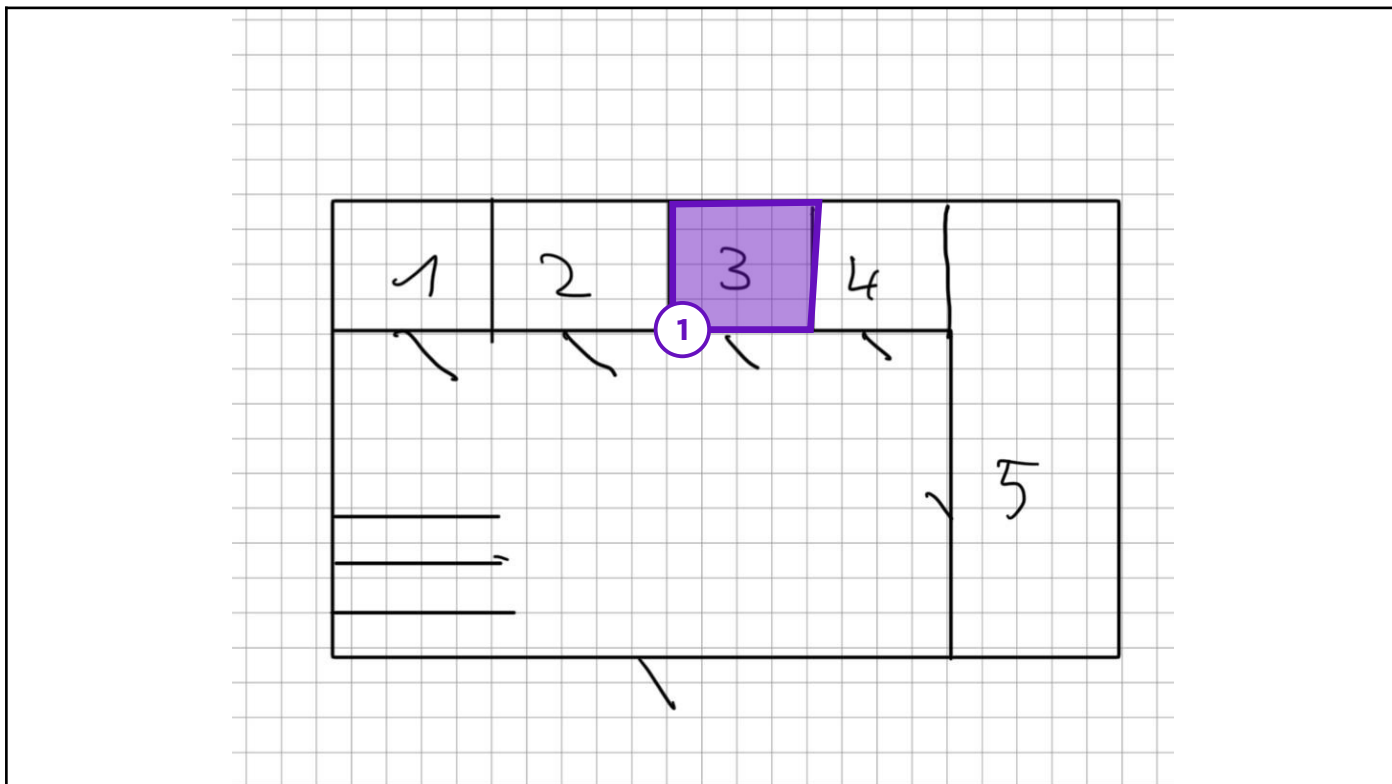
Plan 1.5: Kelder

Beschrijving	Type	Actie
1. Berging/garage/kelder (bij appartementen)	Advies	-

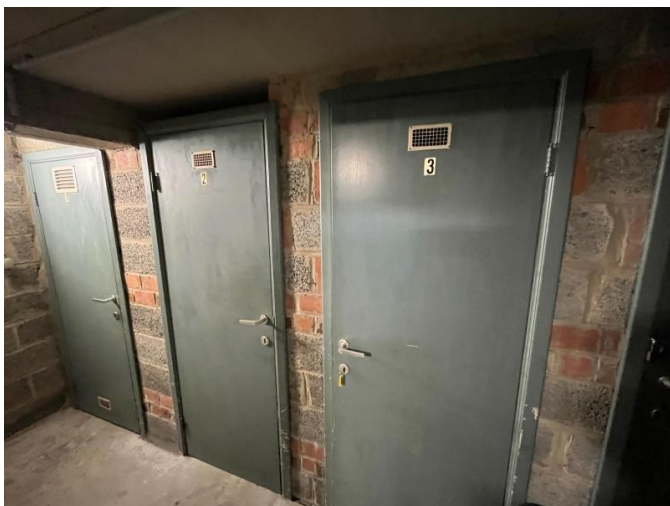
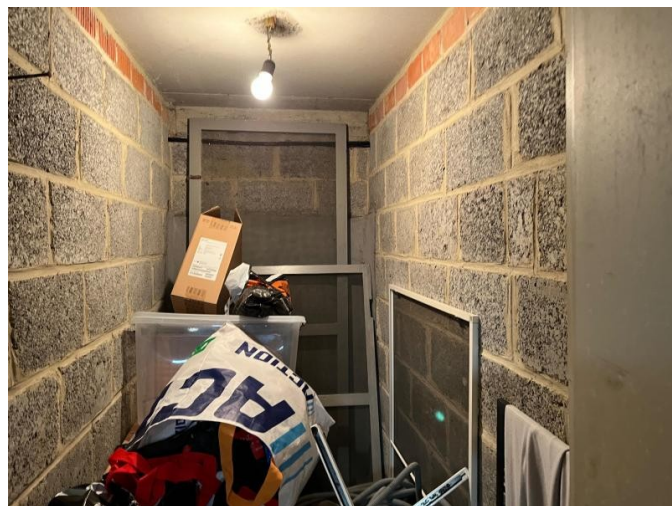
De berging/garage/kelder is geïnspecteerd. Er zijn geen visueel waarneembare asbestverdachte materialen aangetroffen.

Basis voor advies	De asbestdeskundige beoordeelt het materiaal als niet-asbestverdacht.
-------------------	---

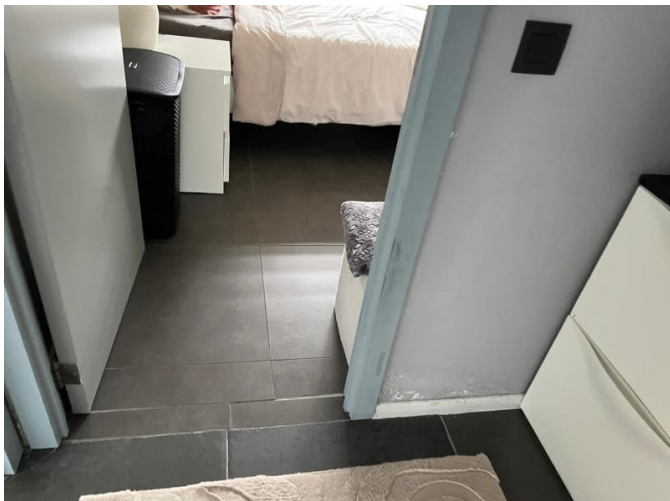
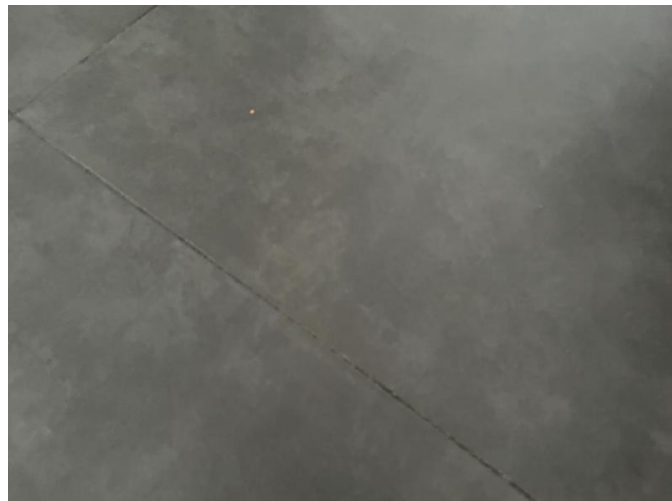
Fiche 2: Tegellijm onder vloertegels en achter plinttegels

Op moment van de inspectie kon niet worden nagegaan of de tegellijm onder de vloertegels of achter de plinttegels asbestverdacht is. Bij renovatie of verwijdering van de tegels dient het materiaal te worden geanalyseerd voor de werken van start gaan.

Basis voor advies	Beoordeling op basis van expertise, zonder een vaststelling door de asbestdeskundige.
(Asbest)materiaal	In-situ afwerkingslagen - Lijm laag

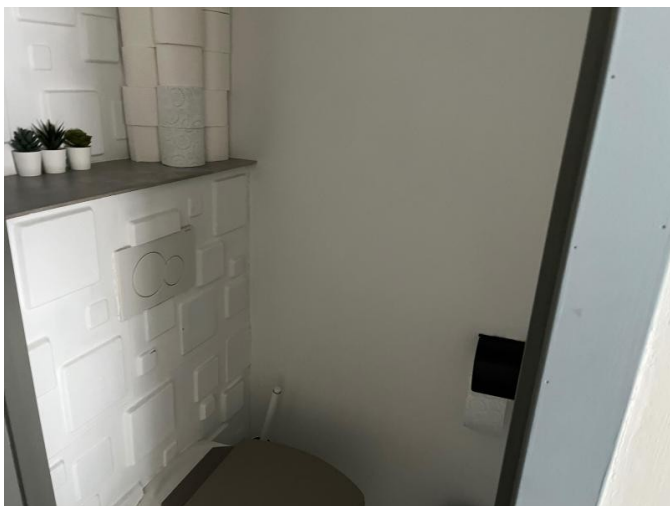
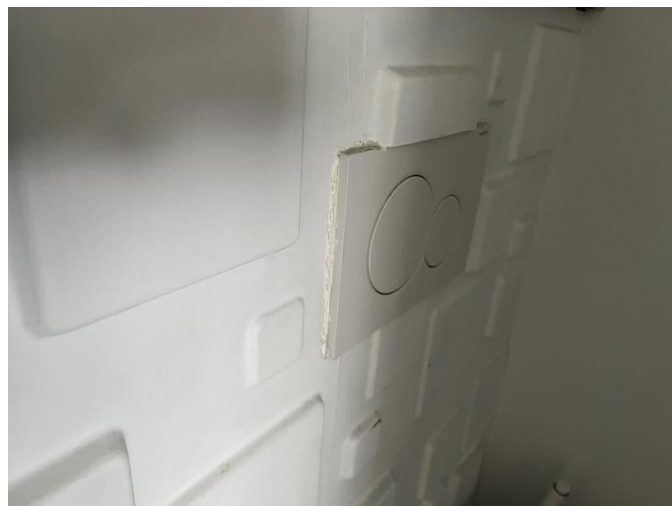
Op moment van de inspectie kon niet worden nagegaan of de tegellijm achter de muurtegels/plinten asbestverdacht is. Bij renovatie of verwijdering van de tegels dient het materiaal te worden geanalyseerd voor de werken van start gaan.

Basis voor advies	Beoordeling op basis van expertise, zonder een vaststelling door de asbestdeskundige.
Primaire drager	Binnenwand
(Asbest)materiaal	In-situ afwerkingslagen - Lijm laag

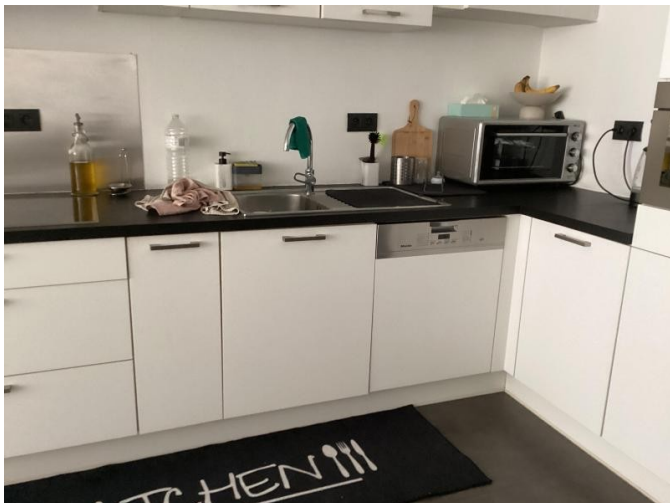
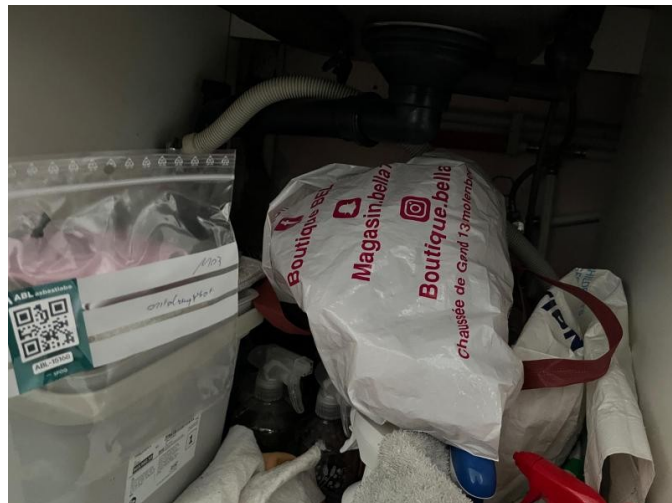
Fiche 4: Ontdreuningsplaat/anti-dreunplaat onder spoelbak

Geen asbest

#	Type	Referentie	Resultaat
4.1	Puntmonster	M03	Geen asbest

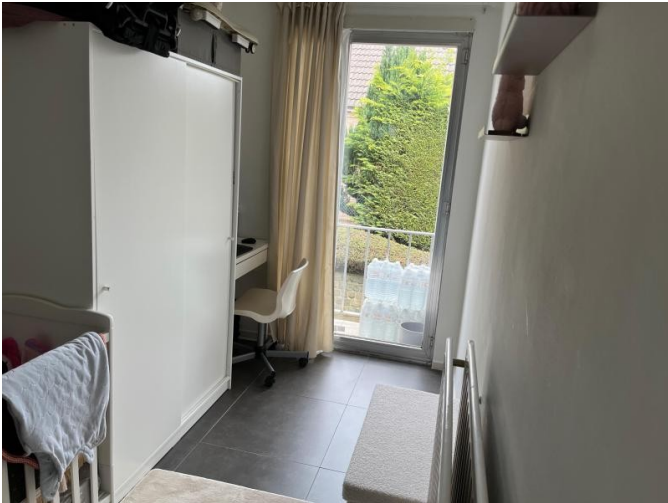
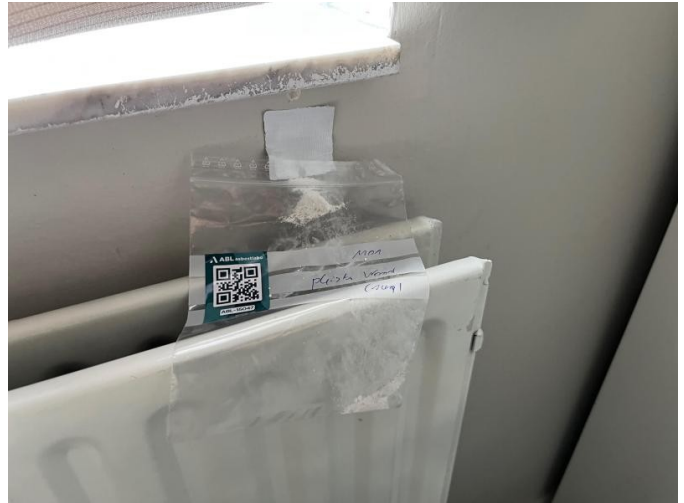
Fiche 5: Pleisterwerk wanden

Geen asbest

#	Type	Referentie	Resultaat
5.1	Mengmonster	M01	Geen asbest

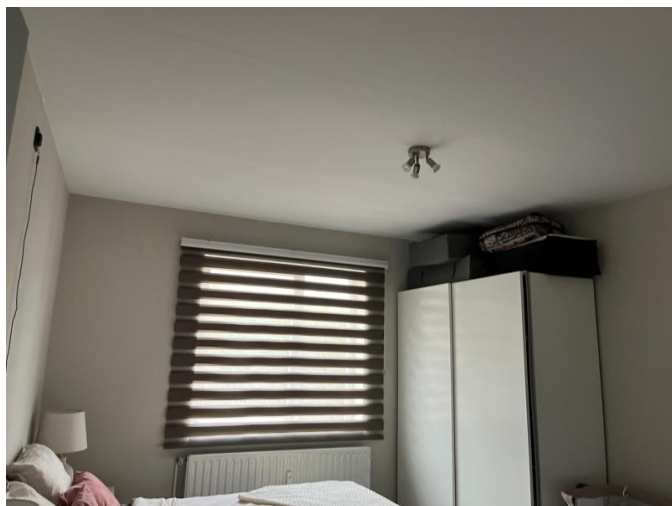
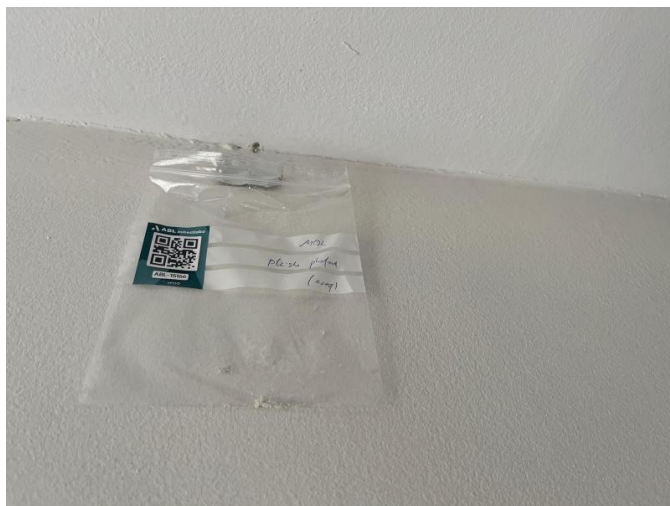
Fiche 6: Pleisterwerk plafonds

Geen asbest

#	Type	Referentie	Resultaat
6.1	Mengmonster	M02	Geen asbest

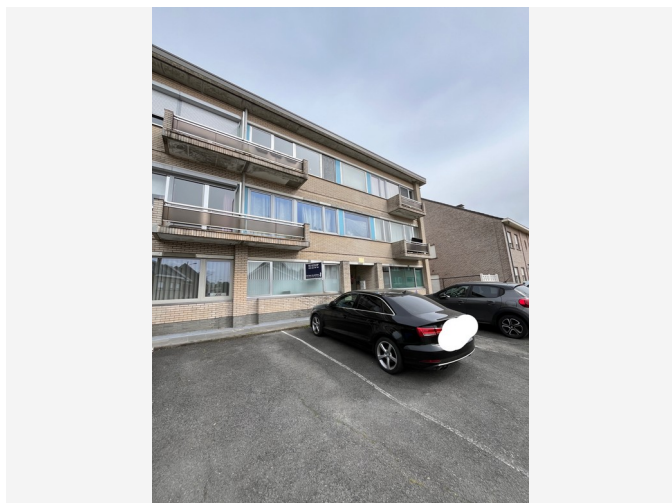
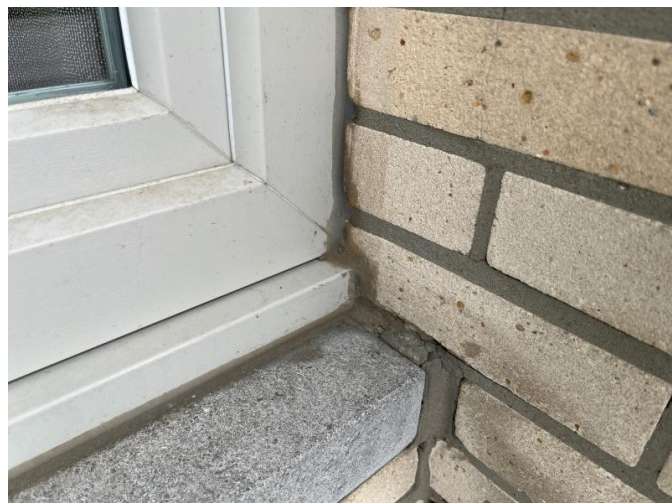
Beschrijving	Notitie	Terug te vinden op plannen
Fiche 7: Afdichtingsmateriaal (mastiek,kit,..) aan schrijnwerk - Niet verdacht	Het aanwezig afkittingsmateriaal is niet asbest-verdacht.	-
