# Asbestinventarisatattest

Diksmuidelaan 323/4, 2600 Antwerpen

Attestnummer : 20260923-000277.000

Uitgegeven op : 23.09.2026

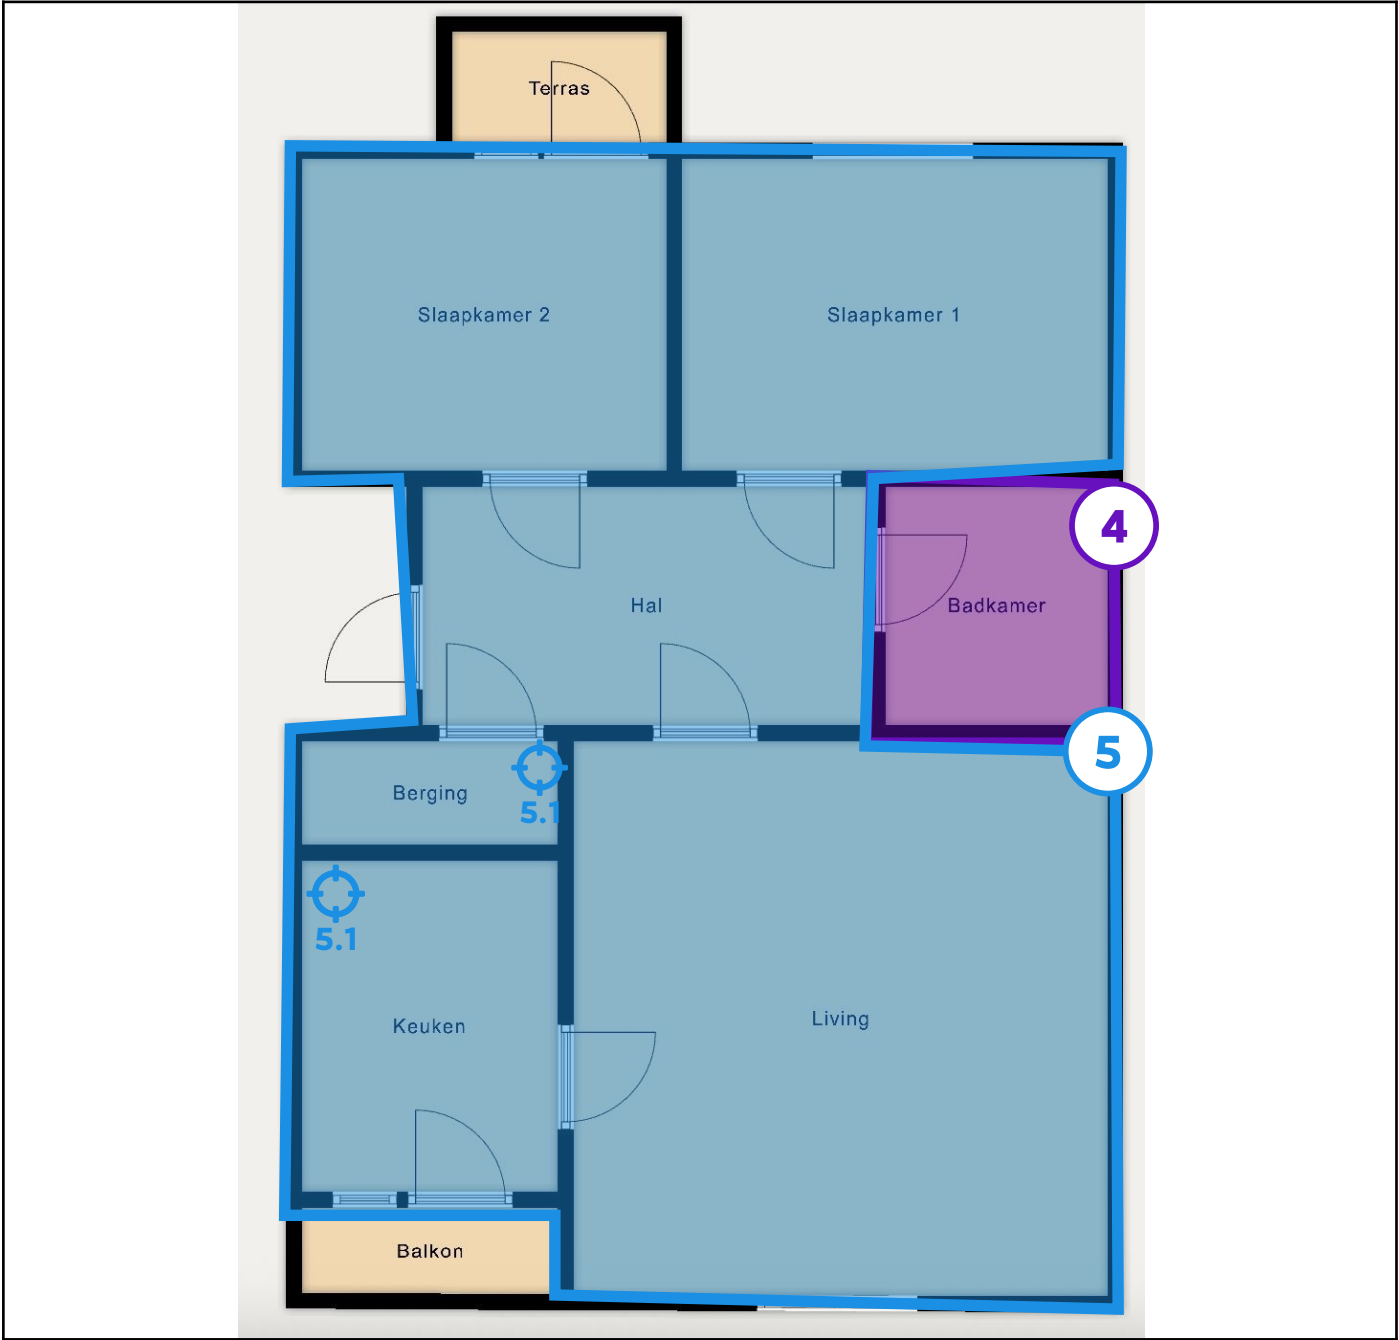
# Plan 1.1: Appartement

| Beschrijving | Type | Actie |
|---|---|---|
| 4. Plafond - afwerking | Advies | - |
| 5. Pleisterwerk - plafond | Geen asbest | - |

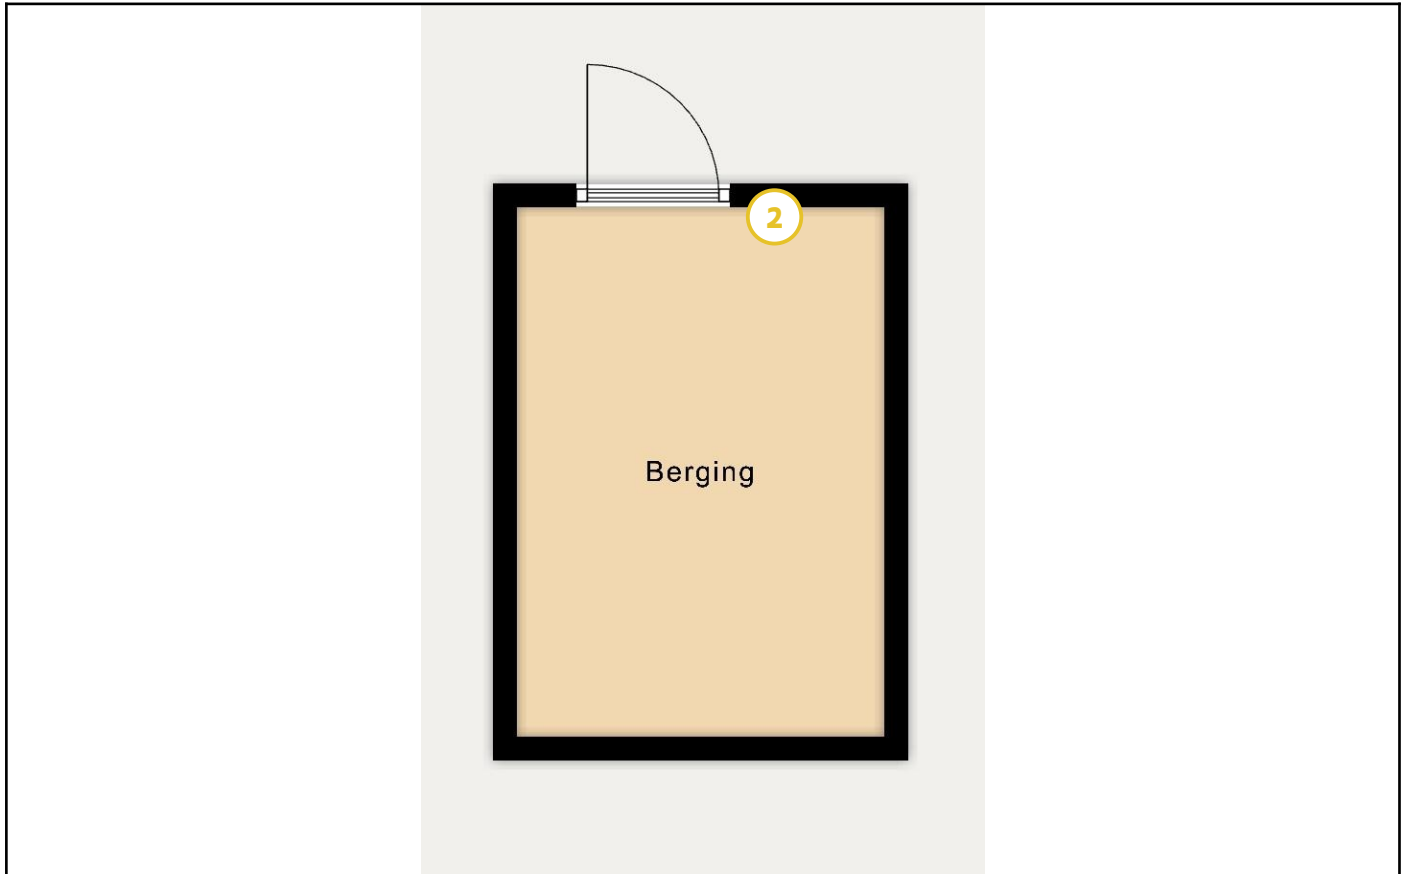
## Plan 1.2: Privé - berging

| Beschrijving | Type | Actie |
|---|---|---|
| 2. Bakeliet elementen | Asbestmateriaal | Zorgvuldig beheren |

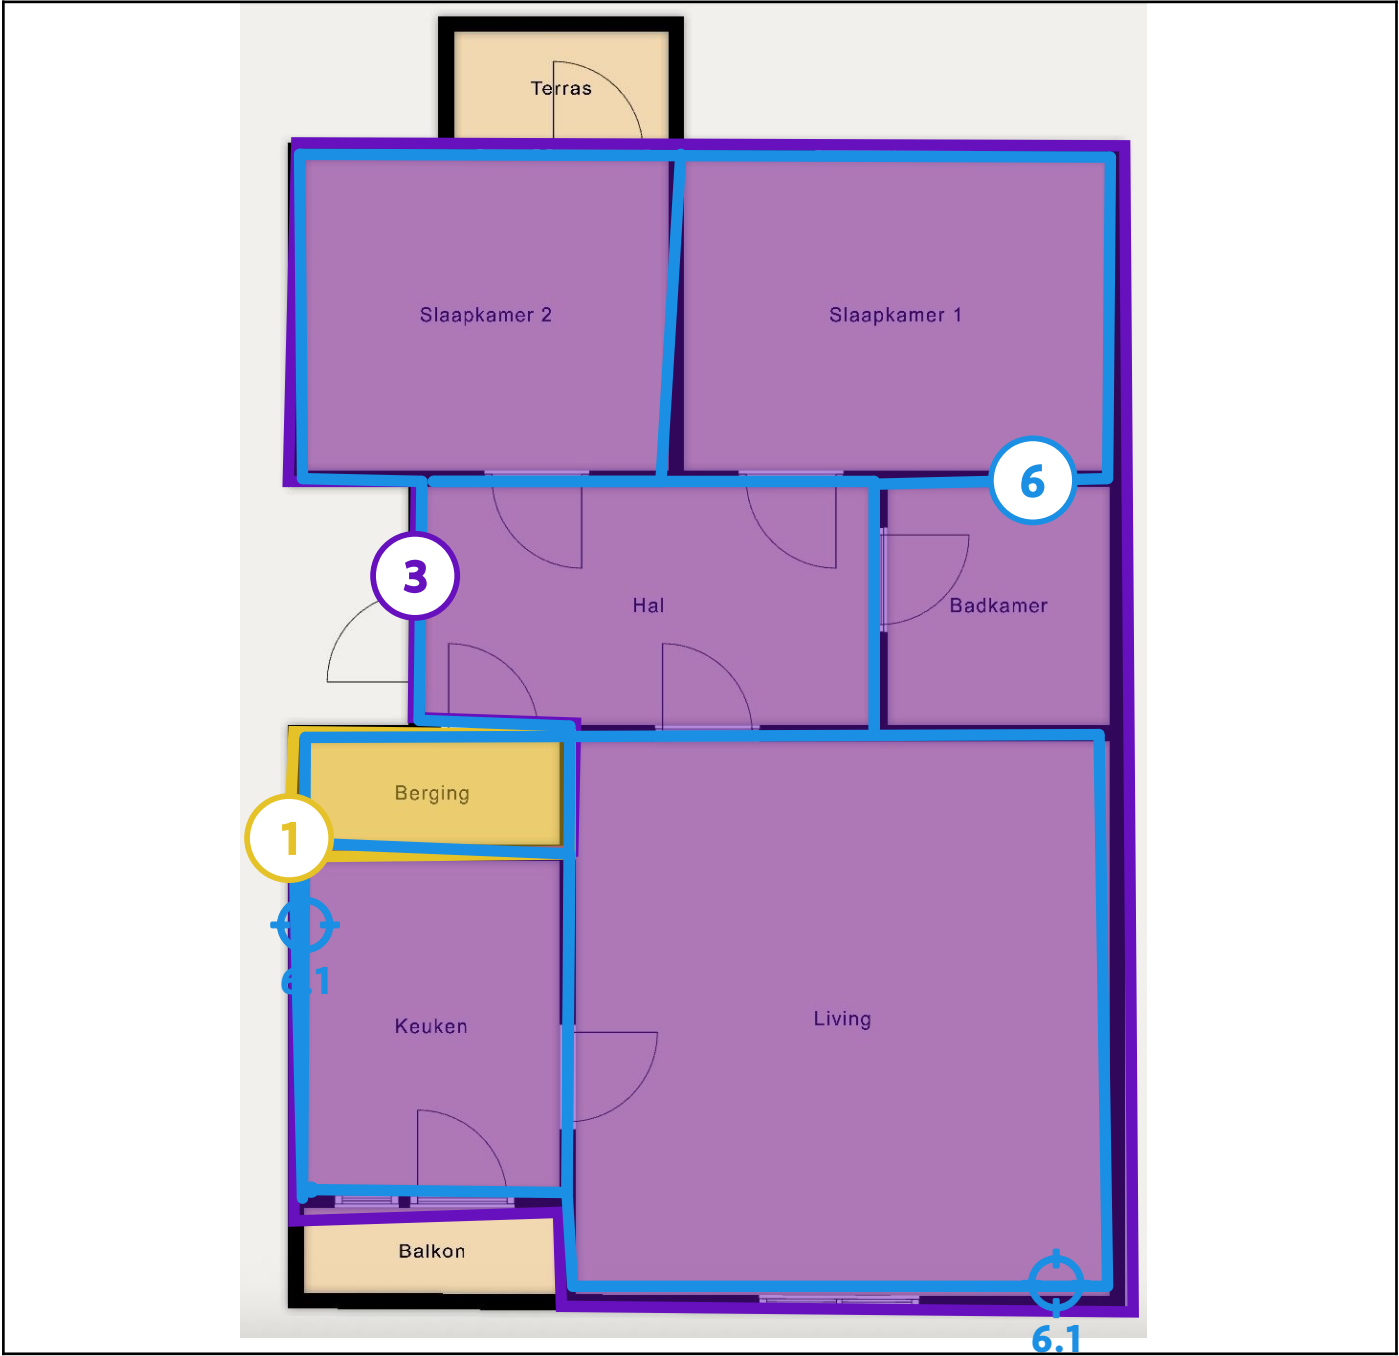
# Plan 1.3: Appartement

| Beschrijving | Type | Actie |
|---|---|---|
| 1. Colovinyltegels (+zwarte lijmlaag) | Asbestmateriaal | Zorgvuldig beheren |
| 3. Vloeren | Advies | - |
| 6. Pleisterwerk - muren | Geen asbest | - |

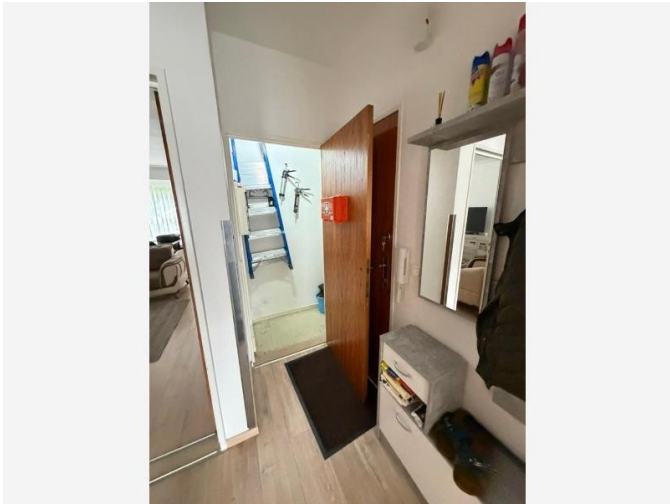
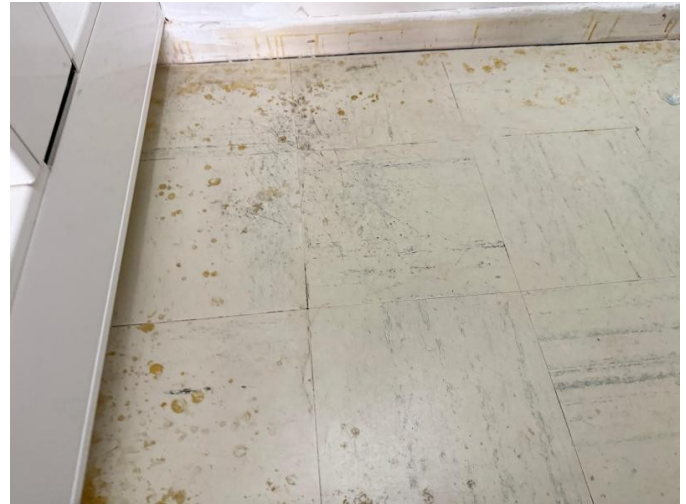
Het asbestmateriaal valt onder de mijlpaal van 2040.

| Eindbeoordeling materiaalisico | Laag materiaalisico en/of verlaagde kans op vezelvrijgave |

| Toestand van het materiaal | Licht beschadigd, licht verweerd. Intacte calciumsilicaatplaat of materiaal met categorie 3-gebondenheid |

| Beschrijving | Colovinyltegels (+zwarte lijmlaag) |

| <p><b>Opmerking</b></p> | <p>De aangetroffen colovinyltegels zijn asbestverdacht en vertonen de typische kenmerken van asbesthoudende colovinyltegels. Deze tegels werden vrijwel steeds bevestigd met een zwarte lijmlaag, die zich onder de tegels bevindt. Zowel de tegels zelf als de onderliggende zwarte lijmlaag zijn asbesthoudend.</p> <p>Er wordt een bronfiche opgemaakt, aangezien de zwarte lijmlaag zich onder de tegels bevindt en niet waarneembaar is zonder destructief onderzoek.</p> <p>De asbesthoudende tegels zijn vastgesteld op de vloer van de hal en de keuken. Alle andere vloeren hebben een recentere afwerking waarbij de onderkant niet geïnspecteerd kon worden. Er wordt aangeraden om deze vloeren bij een volgende renovatiewerken ook na te kijken op de aanwezigheid van asbesthoudende tegels (en zwarte lijmlaag).</p> <p>De aangegeven hoeveelheid is een schatting en mag niet gebruikt worden als een maatstaf van heffing.</p> |

- Zorg voor een veilig beheer. Vermijd het beschadigen van het asbestmateriaal. Controleer de toestand jaarlijks op wijzigingen.
- Scherm in afwachting van verwijdering het asbestmateriaal af van luchtstromingen en verstoring: bijvoorbeeld door het te verpakken, te fixeren, af te dekken, signalisatie - afbakening aan te brengen, ...
- Voer bijkomende staalname(s) uit.

- Hermetische zone (erkend asbestverwijderaar)  
Colovinyltegels, heel vaak (lees:altijd) vastgelijmd met een zwarte asbesthoudende lijmlaag, mag enkel verwijderd worden via de methode van de hermetische zone. De tegels worden vaak samen met de zwarte lijmlaag verwijderd. Tijdens de verwijderingswerken is het nagenoeg niet mogelijk om de toepassingen te verwijderen zonder deze te beschadigen.

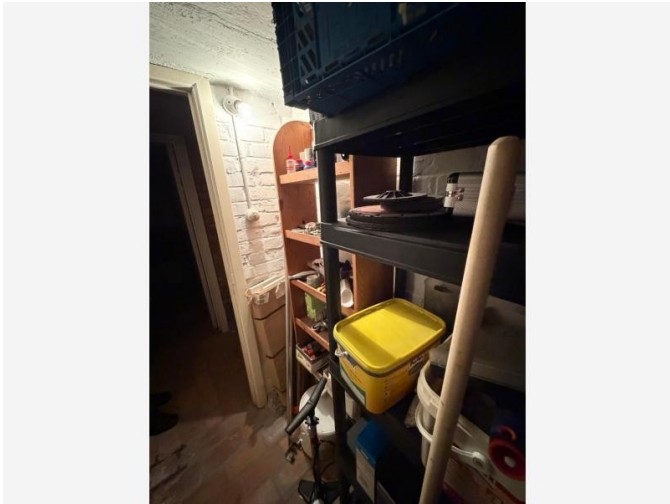
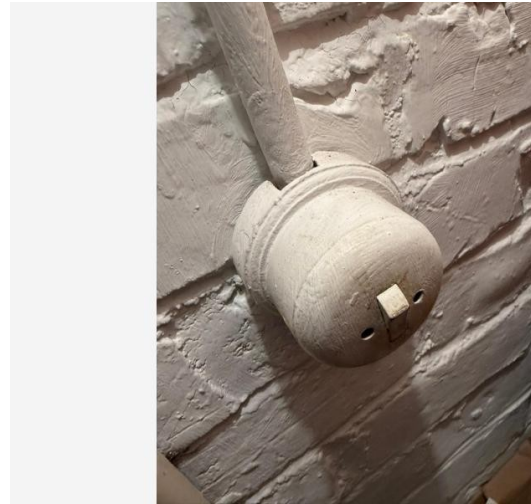
Het asbestmateriaal valt onder de mijlpaal van 2040.

| Eindbeoordeling materiaalisico | Zeer laag materiaalisico en/of zeer lage kans op vezelvrijgave |

| Toestand van het materiaal | Onbeschadigd, niet verweerd |

| Beschrijving | Bakeliet elementen |
| Opmerking | Schakelaar in de privé-kelder. |

- Zorg voor een veilig beheer. Vermijd het beschadigen van het asbestmateriaal. Controleer de toestand jaarlijks op wijzigingen.
- Voer bijkomende staalname(s) uit.

- Eenvoudige handelingen: mag via doe-het-zelf of door werknemer(s) met opleidingsattest eenvoudige handelingen  
De bakeliet elementen kunnen zelf losgeschroefd en verwijderd worden (mits de toepassing hierbij niet wordt beschadigd).

Persoonlijke beschermingsmaatregelen zijn uiterst belangrijk: ffp3 masker, handschoenen, dragen van overall, bevochtigen/fixeren, niet zagen, snijden etc. Het asbestafval moet in een daarvoor geschikte verpakking dubbel en luchtdicht verpakt worden.

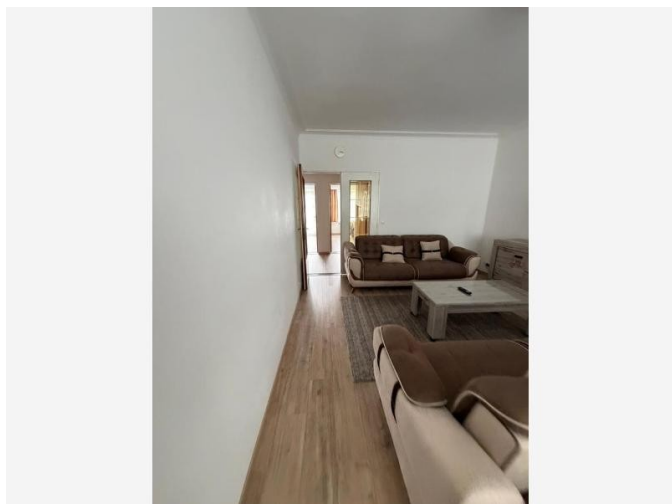
De vloerbedekking is niet verdacht, behalve in de berging. Binnen de grenzen van het niet-destructieve onderzoek kan er geen uitspraak gemaakt worden over eventuele onderliggende lagen.

Let op eventuele colovinyltegels + zwarte lijmlaag onder de niet verdachte vloer.

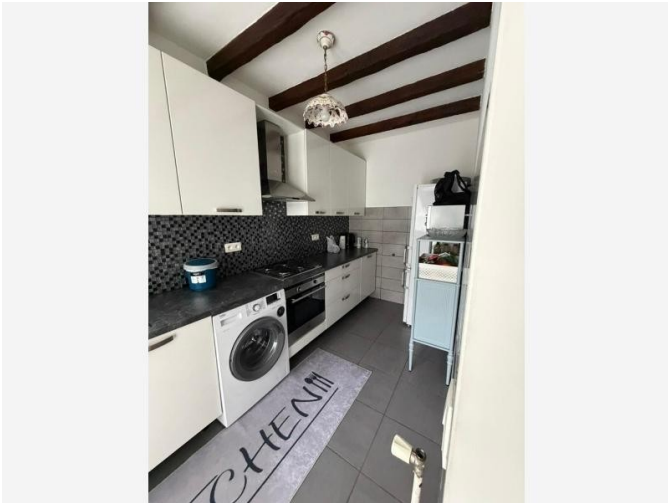
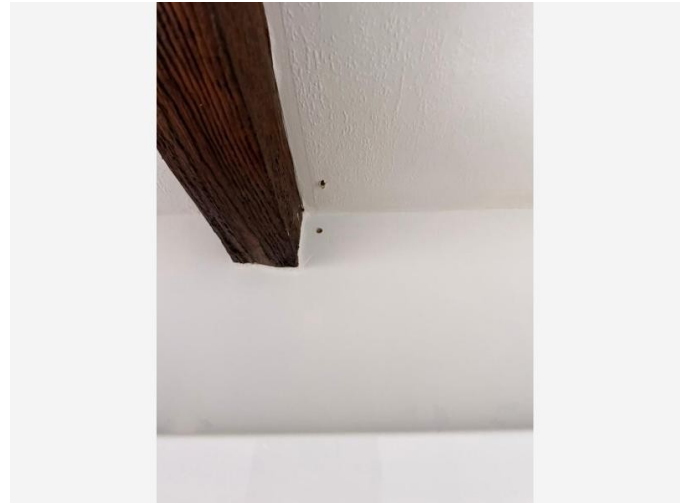
## Fiche 5: Pleisterwerk - plafond

Geen asbest

| # | Type | Referentie | Resultaat |
|---|---|---|---|
| 5.1 | Mengmonster | M002 | Geen asbest |

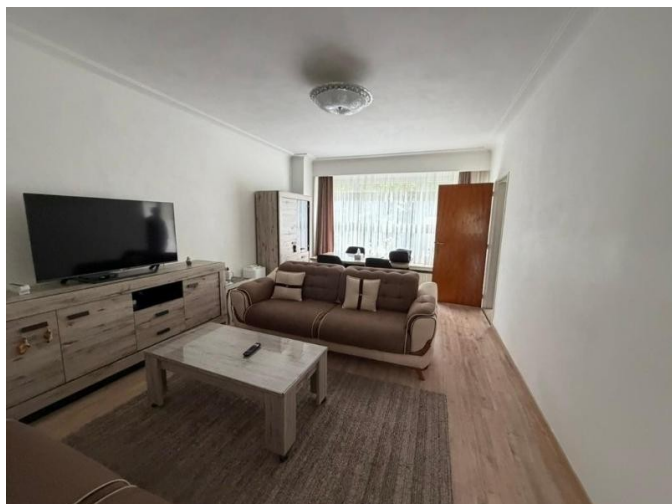
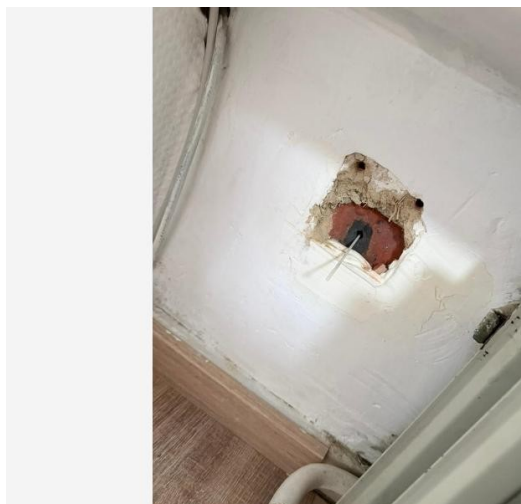
## Fiche 6: Pleisterwerk - muren

Geen asbest

| # | Type | Referentie | Resultaat |
|---|---|---|---|
| 6.1 | Mengmonster | M001 | Geen asbest |

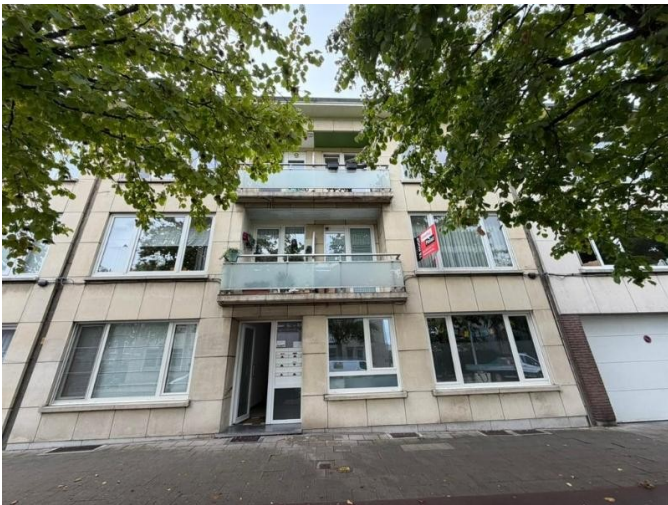
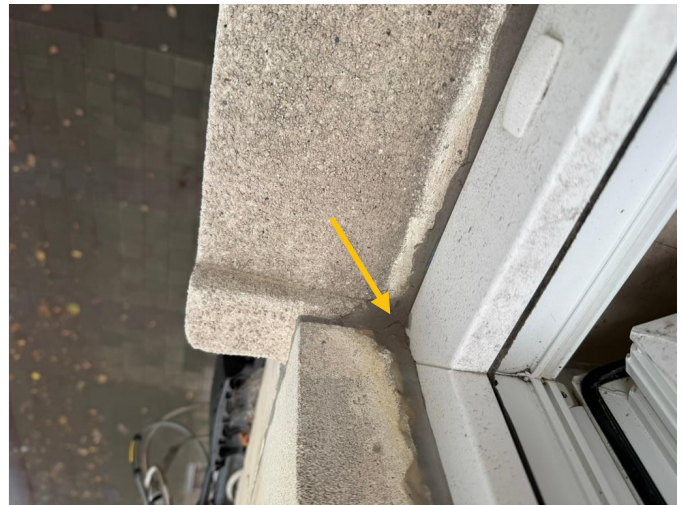
### Fiche 7: Kit

| Beschrijving | Notitie | Terug te vinden op plannen |
|---|---|---|
| Fiche 7: Kit | Alle vensters zijn afgewerkt met een niet asbesthoudende, siliconen kit. | - |
