Asbestinventarisatetest

Provincieweg 411, 9550 Herzele

Attestnummer : 20260409-000390.000

Zone 1: Hoofdgebouw

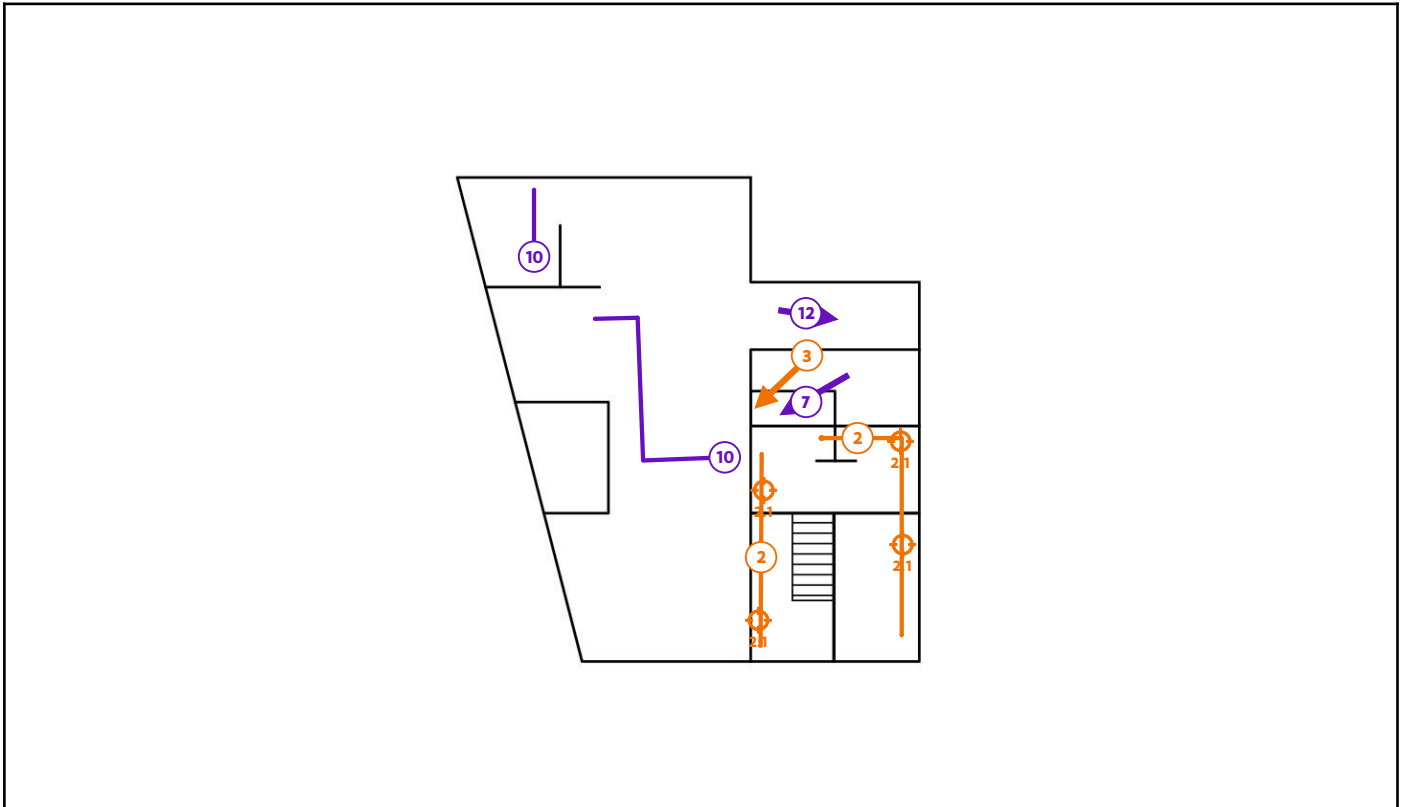
Plan 1.1: Kelder

Beschrijving	Type	Actie
2. Kelder: Leidingsisolatie	Asbestmateriaal	Verwijderen
2.1 Code: MM02	Mengmonster	-
3. Kelder: Schouwschuif	Asbestmateriaal	Verwijderen
7. CV-brander (niet verdacht)	Overige ruimte of materiaal	-
10. Kelder: leidingsisolatie: niet asbesthoudend	Overige ruimte of materiaal	-
12. Mazouttank	Overige ruimte of materiaal	-

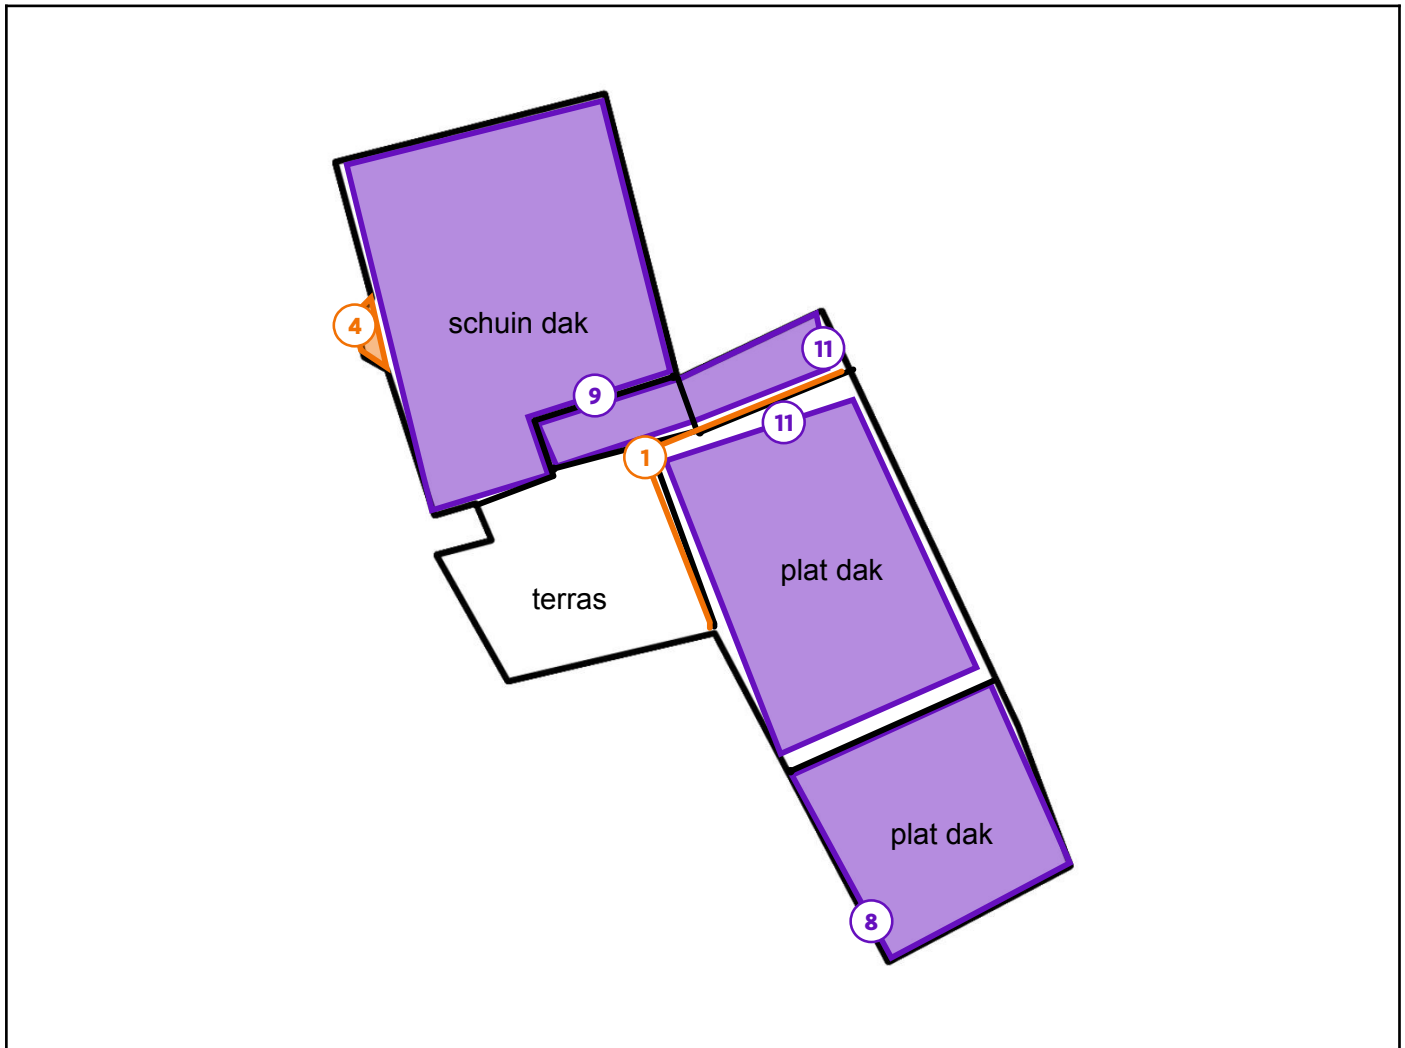
Plan 1.6: Hoofdgebouw plan

Beschrijving	Type	Actie
1. Muurdekstenen	Asbestmateriaal	Verwijderen
4. Erker: asbest cementleien	Asbestmateriaal	Verwijderen
8. EPDM platdak	Overige ruimte of materiaal	-
9. Onderdak (niet-asbestverdacht)	Overige ruimte of materiaal	-
11. PVC dakbedekking	Overige ruimte of materiaal	-

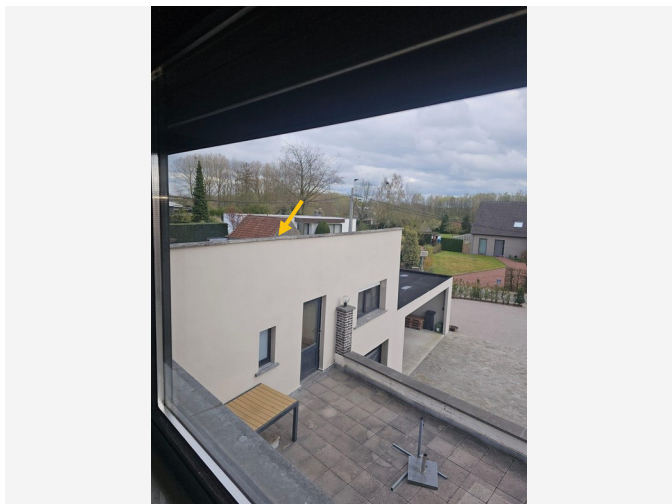
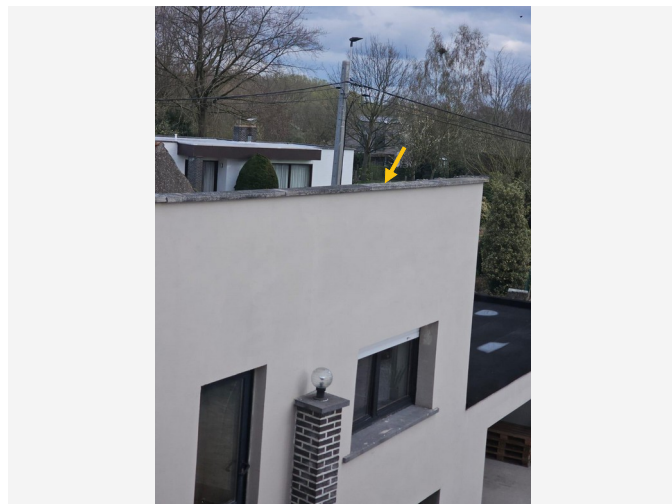
Eindbeoordeling materiaalrisico	Verhoogd materiaalrisico en/of verhoogde kans op vezelvrijgave
---------------------------------	--

Gebondenheid	Categorie 1: hechtgebonden in oorsprong
Asbestsoort (vezeltype)	Crocidoliet aanwezig
Asbestconcentratie	Laag (< 50%)
Afschermingsgraad van het gehele materiaal	Geheel of deels vrij aan de buitenlucht, maar geen contact met binnenlucht
Toestand van het materiaal	Matig beschadigd, matig verweerd

Beschrijving	Muurdekstenen
Omgeving	Buiten
Primaire drager	Wand buitenschil
Asbestmateriaal	Plaat, paneel, tablet - Type Massal
Bindmiddel van asbestmateriaal	Cement
Gebondenheid op basis van bindmiddel	Hecht
Hoeveelheid (oppervlakte - dikte - aantal)	<ul style="list-style-type: none">• 10,00 m² - 5,00 cm - 1 stuk
Totaal volume	0,50 m ³
Eenvoudig bereikbaar	Ja
Bevestigingswijze	<ul style="list-style-type: none">• Verlijmd, ingegoten, versmeerd
Identificatiemethode	<p>De asbestdeskundige beoordeelt het materiaal als asbestverdacht en dus asbesthoudend, en dit zonder monstername.</p> <p>Motivatie: Er is een onderzoeksbeperking die monstername verhindert; De ruimte of het materiaal bevindt zich hoger dan 3,5 meter vanaf een vaste ondergrond.</p>
Destructieve handeling voor identificatie	Nee

Het asbestmateriaal valt onder de mijlpaal van 2040.

- Zorg voor een veilig beheer. Vermijd het beschadigen van het asbestmateriaal. Controleer de toestand jaarlijks op wijzigingen.
- Voer bijkomende staalname(s) uit.

- Eenvoudige handelingen: mag via doe-het-zelf of door werknemer(s) met opleidingsattest eenvoudige handelingen
Als dit materiaal verwijderd kan worden zonder het te breken, te beschadigen... , dan mag met dit met eenvoudige handelingen.

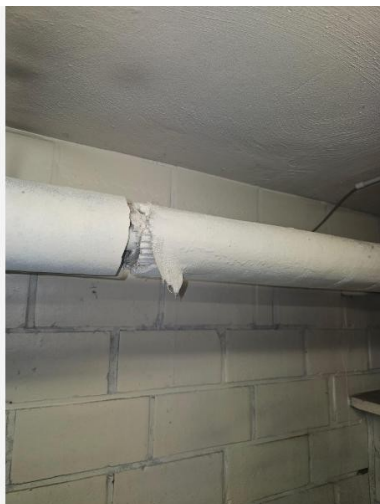
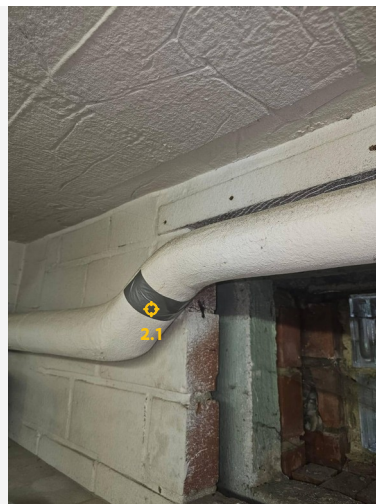
Eindbeoordeling materiaalrisico	Verhoogd materiaalrisico en/of verhoogde kans op vezelvrijgave
---------------------------------	--

Gebondenheid	Categorie 2: niet-hechtgebonden met matrix
Asbestsoort (vezeltype)	Amfibool aanwezig, uitgezonderd crocidoliet
Asbestconcentratie	Laag (< 50%)
Afschermingsgraad van het gehele materiaal	Geheel of deels vrij aan de binnenlucht, maar geen contact met binnenluchtstromen
Toestand van het materiaal	Licht beschadigd, licht verweerd. Intacte calciumsilicaatplaat of materiaal met categorie 3-gebondenheid

#	Type	Referentie	Resultaat
2.1	Mengmonster	MM02	Amosiet

Beschrijving	Kelder: Leidingsisolatie
Omgeving	Binnen
Primaire drager	Sanitaire infrastructuur en uitrusting (toe- en afvoer)
Asbestmateriaal	In-situ afwerkingslagen - Thermische isolatie
Bindmiddel van asbestmateriaal	Gips - kalk
Gebondenheid op basis van bindmiddel	Niet-hechtgebonden
Hoeveelheid (lengte - omtrek - dikte - aantal)	<ul style="list-style-type: none">• 15,00 m - 10,00 cm - 1,00 cm - 1 stuk
Totaal volume	0,015 m ³
Eenvoudig bereikbaar	Ja
Bevestigingswijze	<ul style="list-style-type: none">• Verlijmd, ingegoten, versmeerd
Identificatiemethode	Een monstername door de asbestdeskundige met laboanalyse door een asbestlabo.
Destructieve handeling voor identificatie	Nee

Het asbestmateriaal valt onder de mijlpaal van 2034.

- Zorg voor een veilig beheer. Vermijd het beschadigen van het asbestmateriaal. Controleer de toestand jaarlijks op wijzigingen.
- Scherm in afwachting van verwijdering het asbestmateriaal af van luchtstromingen en verstoring: bijvoorbeeld door het te verpakken, te fixeren, af te dekken, signalisatie - afbakening aan te brengen, ...

- Hermetische zone (erkend asbestverwijderaar)
Dit betreft een niet-hechtgebonden asbestmateriaal. Het verwijderen van deze toepassing kan een grote vezelvrijgave tot gevolg hebben. Deze toepassing kan enkel verwijderd worden in een hermetische zone door een erkend asbestverwijderaar..

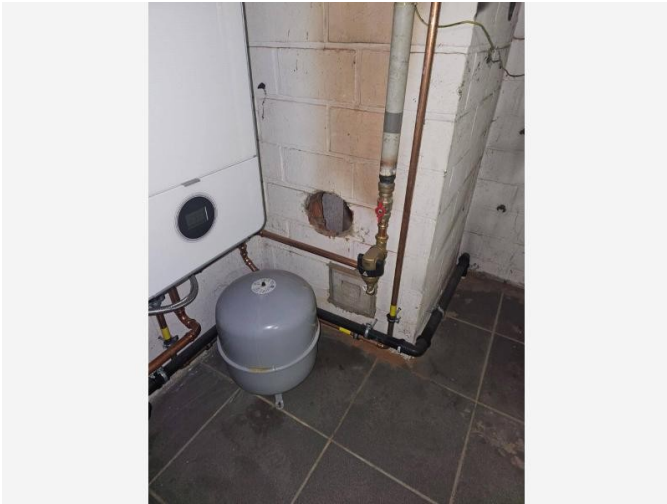
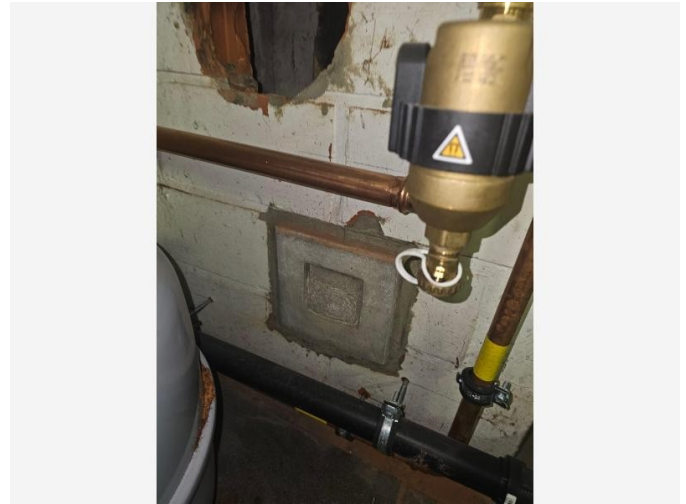
Eindbeoordeling materiaalrisico	Verhoogd materiaalrisico en/of verhoogde kans op vezelvrijgave
---------------------------------	--

Gebondenheid	Categorie 1: hechtgebonden in oorsprong
Asbestsoort (vezeltype)	Crocidoliet aanwezig
Asbestconcentratie	Laag (< 50%)
Afschermingsgraad van het gehele materiaal	Geheel of deels vrij aan de binnenlucht, maar geen contact met binnenluchtstromen
Toestand van het materiaal	Licht beschadigd, licht verweerd. Intacte calciumsilicaatplaat of materiaal met categorie 3-gebondenheid

Beschrijving	Kelder: Schouwschuif
Omgeving	Binnen
Primaire drager	Ruimteverwarming
Asbestmateriaal	Plaat, paneel, tablet - Generiek
Bindmiddel van asbestmateriaal	Cement
Gebondenheid op basis van bindmiddel	Hecht
Hoeveelheid (oppervlakte - dikte - aantal)	• 0,10 m ² - 1,00 cm - 1 stuk
Totaal volume	0,001 m ³
Eenvoudig bereikbaar	Ja
Bevestigingswijze	<ul style="list-style-type: none">• Geklemd• Verlijmd, ingegoten, versmeerd
Identificatiemethode	<p>De asbestdeskundige beoordeelt het materiaal als asbestverdacht en dus asbesthoudend, en dit zonder monstername.</p> <p>Motivatie: De opdrachtgever weigert om het materiaal te laten bemonsteren.</p>
Destructieve handeling voor identificatie	Nee

Het asbestmateriaal valt onder de mijlpaal van 2040.

- Zorg voor een veilig beheer. Vermijd het beschadigen van het asbestmateriaal. Controleer de toestand jaarlijks op wijzigingen.
- Voer bijkomende staalname(s) uit.

- Eenvoudige handelingen: mag via doe-het-zelf of door werknemer(s) met opleidingsattest eenvoudige handelingen
Als dit materiaal verwijderd kan worden zonder het te breken, te beschadigen... , dan mag met dit met eenvoudige handelingen.

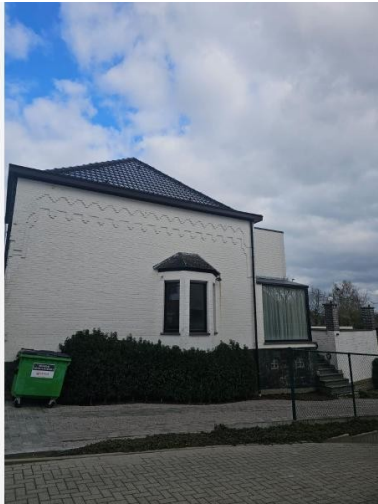
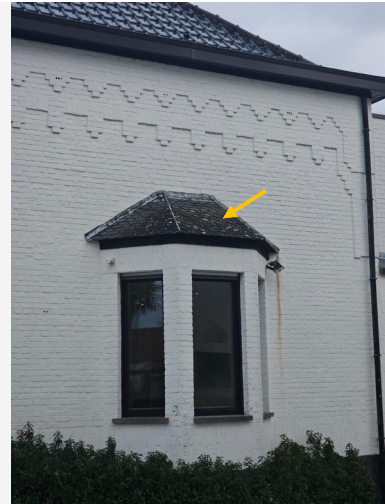
Eindbeoordeling materiaalrisico	Laag materiaalrisico en/of verlaagde kans op vezelvrijgave
---------------------------------	--

Gebondenheid	Categorie 1: hechtgebonden in oorsprong
Asbestsoort (vezeltype)	Crocidoliet aanwezig
Asbestconcentratie	Laag (< 50%)
Afschermingsgraad van het gehele materiaal	Geheel of deels vrij aan de buitenlucht, maar geen contact met binnenlucht
Toestand van het materiaal	Licht beschadigd, licht verweerd. Intacte calciumsilicaatplaat of materiaal met categorie 3-gebondenheid

Beschrijving	Erker: asbest cementleien
Omgeving	Buiten
Primaire drager	Schuin dak
Asbestmateriaal	Dak- en gevelbekleding - Lei, shingle
Bindmiddel van asbestmateriaal	Cement
Gebondenheid op basis van bindmiddel	Hecht
Hoeveelheid (oppervlakte - aantal)	<ul style="list-style-type: none">• 2,00 m² - 1 stuk
Totale oppervlakte	2,00 m ²
Eenvoudig bereikbaar	Ja
Bevestigingswijze	<ul style="list-style-type: none">• Geklemd• Genageld, geniet
Identificatiemethode	<p>De asbestdeskundige beoordeelt het materiaal als asbestverdacht en dus asbesthoudend, en dit zonder monstername.</p> <p>Motivatie: Er is een onderzoeksbeperking die monstername verhindert; De ruimte of het materiaal bevindt zich hoger dan 3,5 meter vanaf een vaste ondergrond.</p>
Destructieve handeling voor identificatie	Nee
Opmerking	De hoeveelheid is een zo nauwkeurig mogelijke opmeting, waar evenwel kleine afwijkingen op mogelijk zijn.

Het asbestmateriaal valt onder de mijlpaal van 2034.

- Verwijder dit asbestmateriaal zo snel mogelijk. Volg de toestand goed op.
- Hemelwater dat afspoelt van asbestcement daken of gevels kan asbestdeeltjes bevatten. Gebruik het enkel voor gesloten circuits (bv. spoelen toiletten). Reinig na het vervangen van het dak of de gevel de dakgoten en regenwaterput of -ton om asbesthoudend sediment of slib te verwijderen
- Voer bijkomende staalname(s) uit.

- Eenvoudige handelingen: mag via doe-het-zelf of door werknemer(s) met opleidingsattest eenvoudige handelingen
Deze toepassing mag door een aannemer die over een opleidingsattest eenvoudige handelingen beschikt of door een particulier (doe-het-zelver), verwijderd worden indien er geen verhoogd risico op vrijgave van asbestvezels (max. concentratie 0,01 vezels/cm³ - CODEX Art. VI.3-54) ontstaat en de toepassing voorafgaand wordt gefixeerd/bevochtigd. De individuele elementen moeten zonder machinale werktuigen (boormachine, slijpschijf, hogedrukreiniger) en zonder breken of gooien een voor een losgemaakt worden en dubbel en luchtdicht verpakt afgevoerd worden naar een erkend afvalpunt (recyclagepark). Daar moeten ze voorzichtig in de container voor asbestafval worden gelegd. Op het recyclagepark worden uitsluitend hechtgebonden

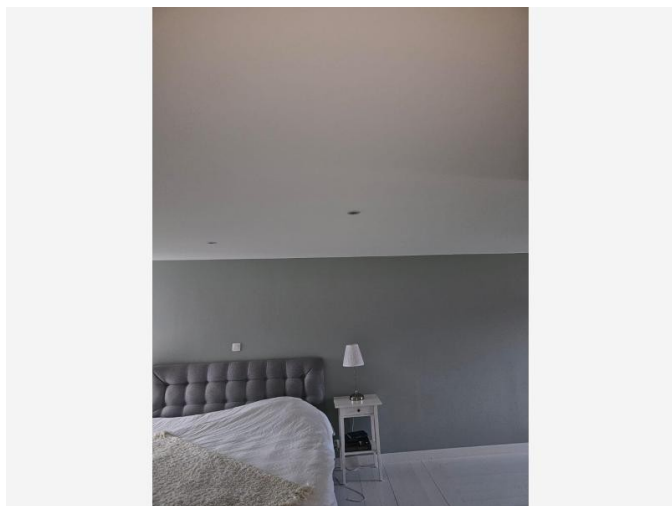
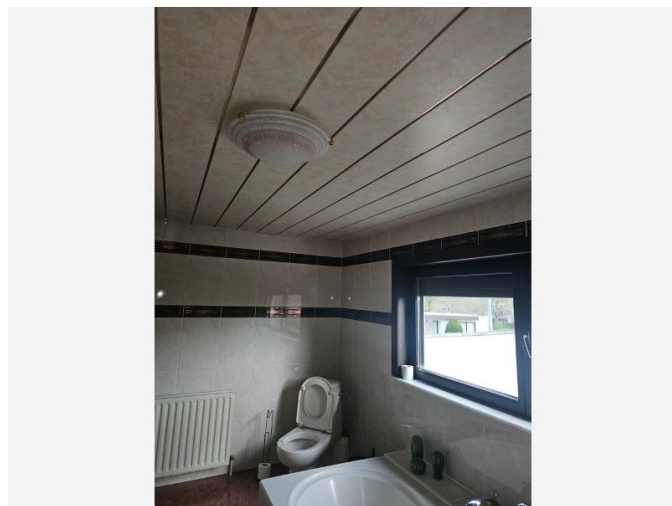
Informatie over een materiaal dat de asbestdeskundige niet kan waarnemen of vaststellen

Basis voor advies	Beoordeling op basis van expertise met een vaststelling door de asbestdeskundige.
-------------------	---

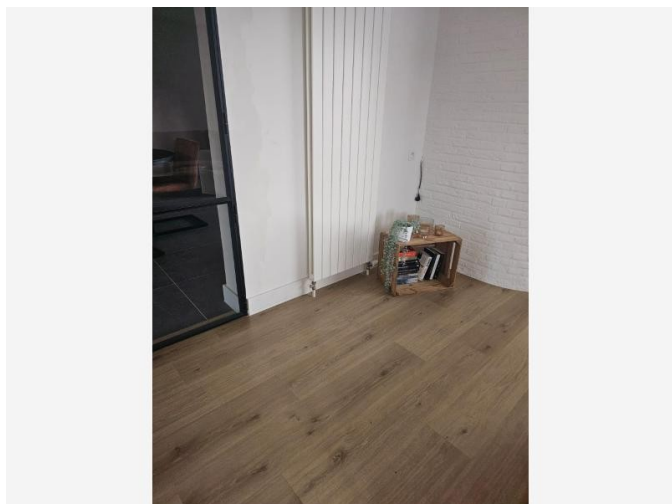
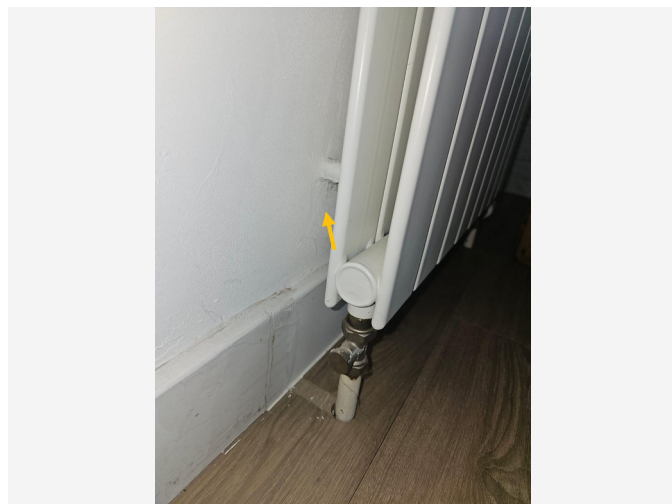
Geen asbest

#	Type	Referentie	Resultaat
6.1	Mengmonster	MM01	Geen asbest

Beschrijving	Pleisterwerk wanden
Omgeving	Binnen
Primaire drager	Binnenwand
Bindmiddel van materiaal	Gips - kalk
Gebondenheid op basis van bindmiddel	Niet-hechtgebonden
Hoeveelheid (oppervlakte - dikte - aantal)	• 300,00 m ² - 0,50 cm - 1 stuk
Totaal volume	1,50 m ³
Identificatiemethode	Een monstername door de asbestdeskundige met laboanalyse door een asbestlabo.
Destructieve handeling voor identificatie	Nee
Opmerking	De hoeveelheid is een zo nauwkeurig mogelijke opmeting, waar evenwel kleine afwijkingen op mogelijk zijn. In de gevallen waar dit praktisch mogelijk is, wordt staalname uitgevoerd conform het inspectieprotocol: in een droge ruimte zoals een slaapkamer of een leefruimte, in een verwarmde natte ruimte zoals een keuken of badkamer, in een traphal en in een stookruimte.

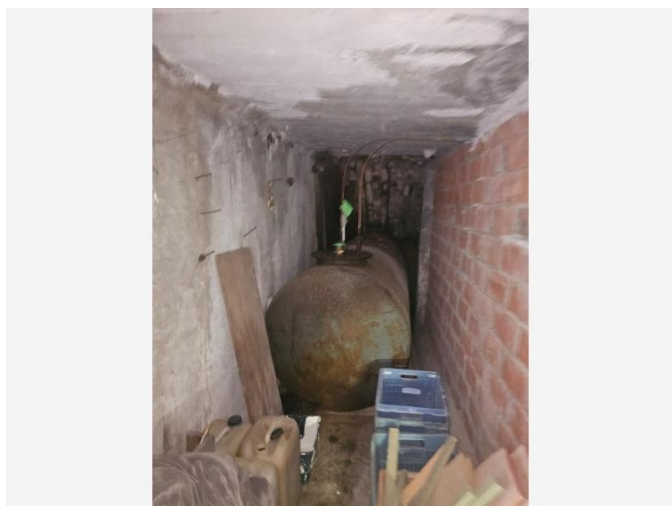
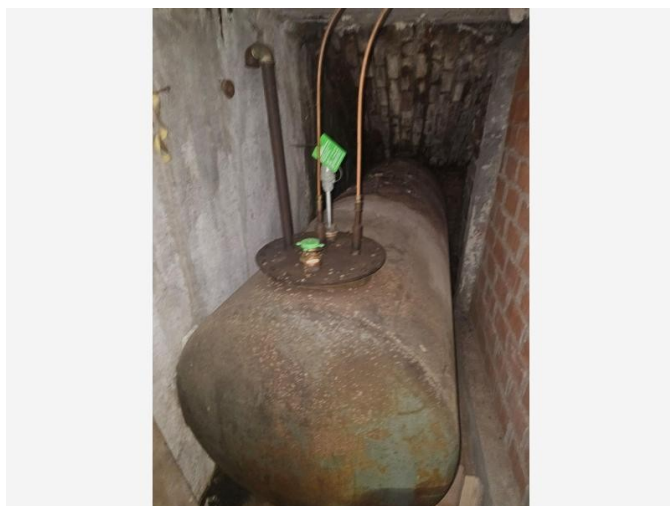
Beschrijving	Notitie	Terug te vinden op plannen
Fiche 12: Mazouttank	Er kunnen asbesthoudende onderdelen aanwezig zijn op de mazouttank.	Plan 1.1: Kelder
