# Asbestinventarisatattest

Potterijstraat 233, 3300 Tienen

Attestnummer : 20260825-000332.000

Uitgegeven op : 25.08.2026

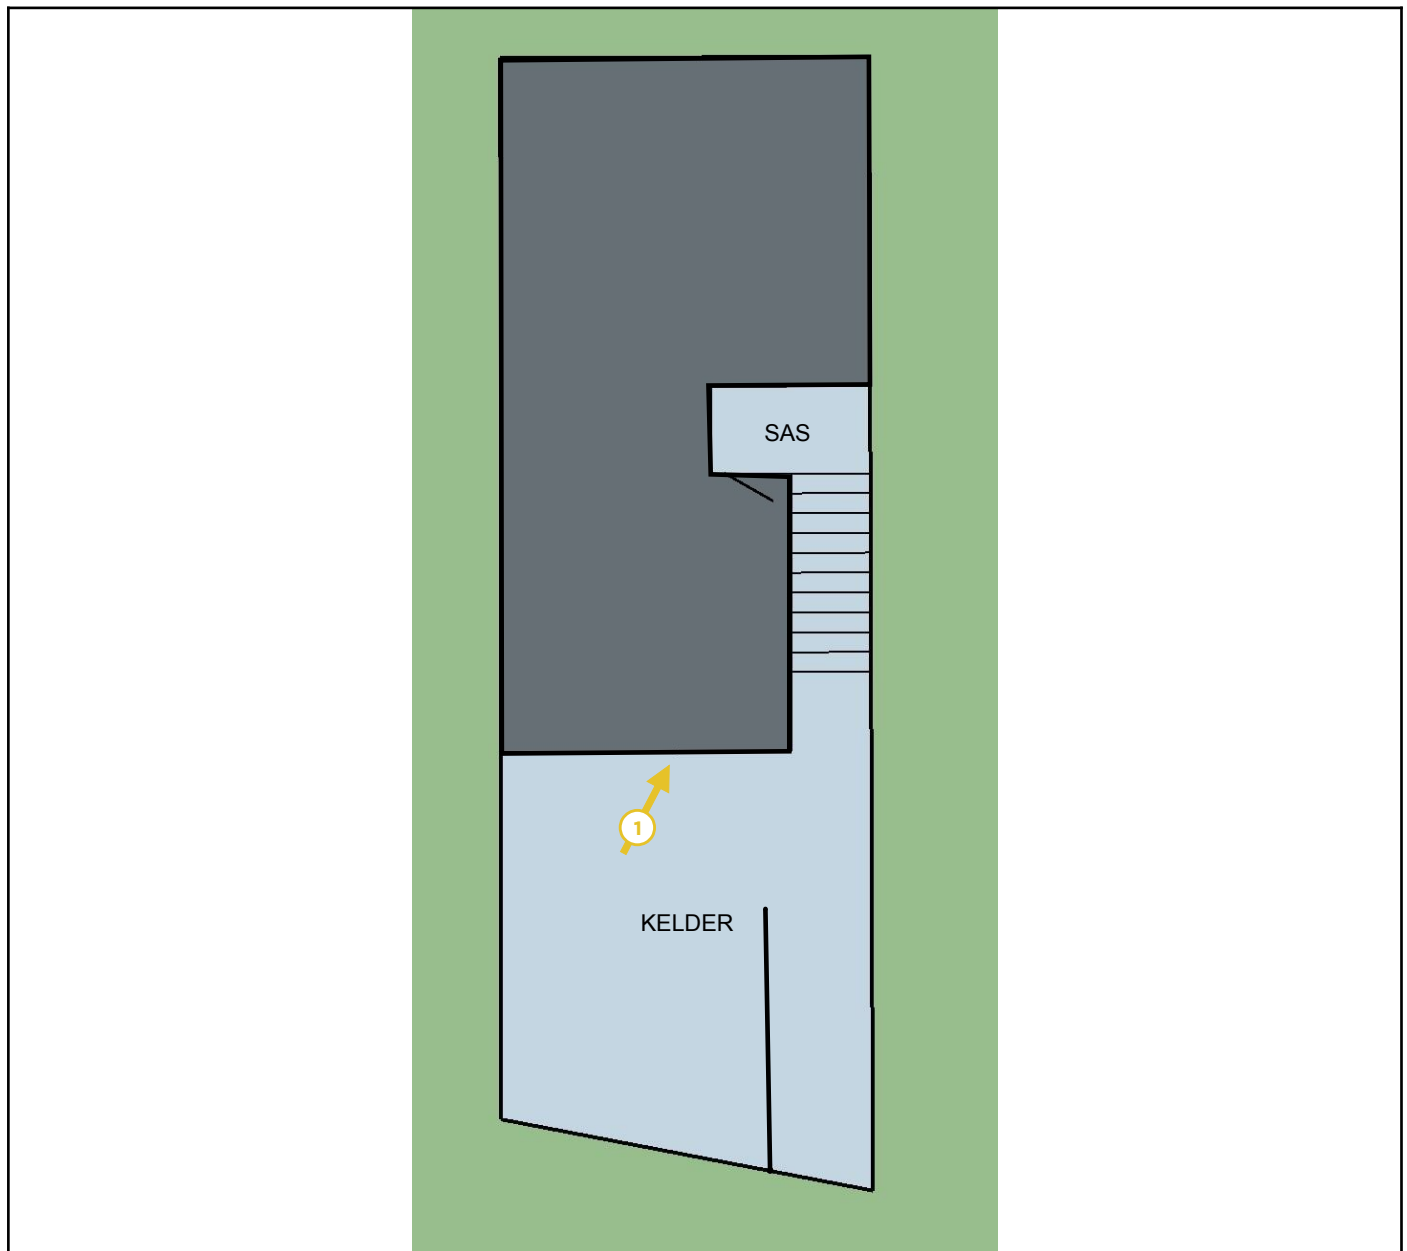
## Plan 1.5: Verdieping -1 - allerlei

| Beschrijving | Type | Actie |
|---|---|---|
| 1. Bakeliet - teller elektriciteit | Asbestmateriaal | Zorgvuldig beheren |

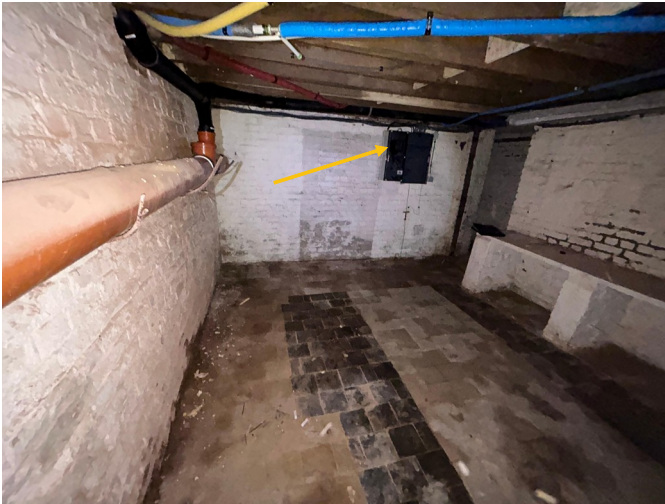
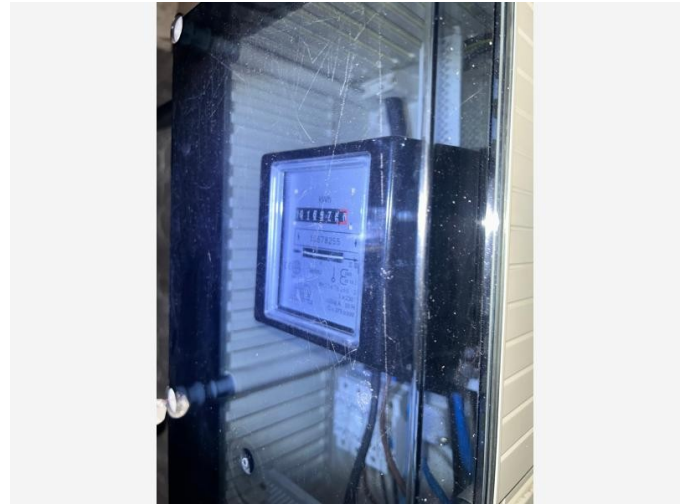
| Fiche 1: Bakeliet - teller elektriciteit..... | 28 |

Het asbestmateriaal valt onder de mijlpaal van 2040.

| Eindbeoordeling materiaalrisico | Zeer laag materiaalrisico en/of zeer lage kans op vezelvrijgave |
| Opmerking | De asbestverdachte elektriciteitsmeter bevindt zich in stootvaste, vergrendelde omkasting. |

| Gebondenheid | Categorie 1: hechtgebonden in oorsprong |
| Asbestsoort (vezeltype) | Crocidoliet aanwezig |
| Asbestconcentratie | Laag (< 50%) |
| Afschermingsgraad van het gehele materiaal | Stootvaste afscherming of omkasting |
| Toestand van het materiaal | Onbeschadigd, niet verweerd |

| Beschrijving | Bakeliet - teller elektriciteit |
| Hoeveelheid (oppervlakte - dikte - aantal) | <ul style="list-style-type: none"> <li>• 0,30 m<sup>2</sup> - 1,00 cm - 1 stuk</li> </ul> |

- Zorg voor een veilig beheer. Vermijd het beschadigen van het asbestmateriaal. Controleer de toestand jaarlijks op wijzigingen.
- Voer bijkomende staalname(s) uit.

- Eenvoudige handelingen: mag via doe-het-zelf of door werknemer(s) met opleidingsattest eenvoudige handelingen  
Deze toepassing mag door een aannemer die over een opleidingsattest eenvoudige handelingen beschikt of door een particulier (doe-het-zelf), verwijderd worden indien er geen verhoogd risico op vrijgave van asbestvezels (max. concentratie 0,01 vezels/cm<sup>3</sup> - CODEX Art. VI.3-54) ontstaat en de toepassing voorafgaand wordt gefixeerd/bevochtigd. De individuele elementen moeten zonder machinale werktuigen (boormachine, slijpschijf, hogedrukreiniger, etc.) en zonder breken of gooien een voor een losgemaakt worden en dubbel en luchtdicht verpakt afgevoerd worden naar een erkend afvalpunt (recyclagepark). Daar moeten ze voorzichtig in de container voor asbestafval worden gelegd. Op het recyclagepark worden uitsluitend hechtgebonden asbestmaterialen aanvaard. Niet-hechtgebonden asbestmaterialen kunnen enkel bij een erkend asbestverwijderaar of asbestafvalverwerker worden aangeboden.

De elektrische teller is eigendom van uw netbeheerder en mag niet zondermeer door derden worden verwijderd of gemanipuleerd. Wend u tot uw netbeheerder voor meer informatie.

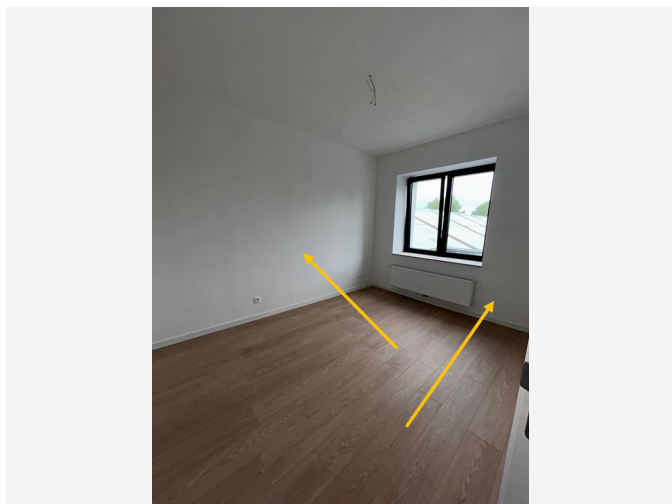
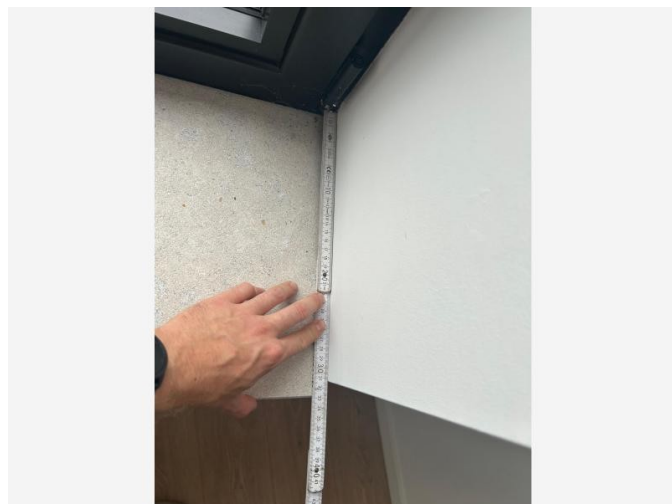
| Fiche 2: Muren met voorzetpanelen..... | 33 |

De binnenwanden werden afgewerkt met voorzetpanelen uit gyprocplaten, dit is geen asbestverdacht materiaal.

We hebben echter niet kunnen vaststellen of asbestverdachte materialen achter de panelen schuilen.

Bij sloop- of renovatiewerken wordt het aangeraden om bijkomend onderzoek uit te voeren en indien nodig extra staalnames te nemen.

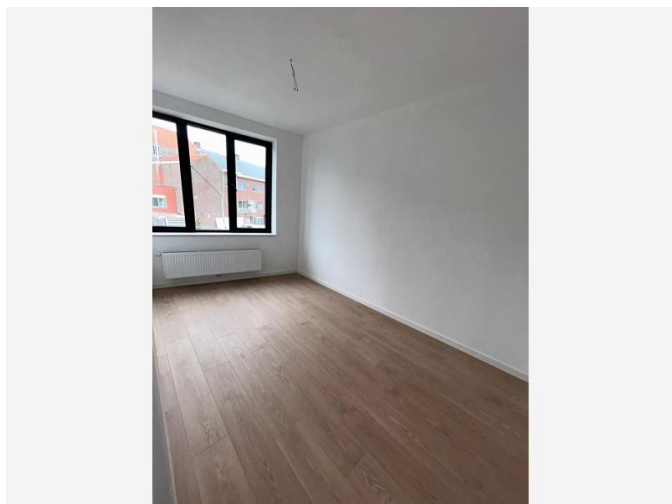
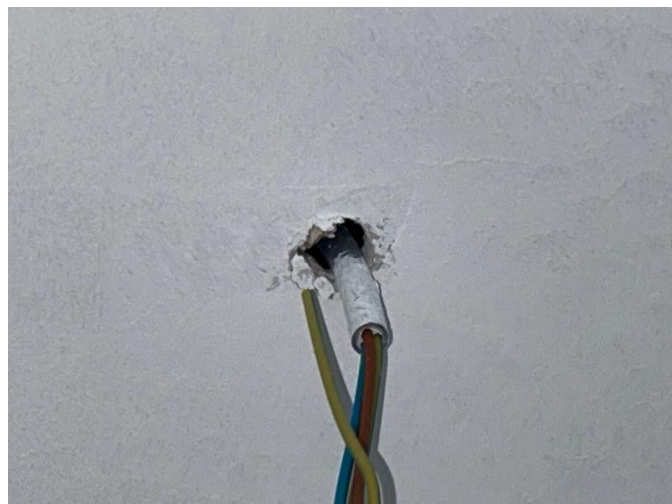
| Fiche 3: Plafonds uit niet asbestverdacht materiaal..... | 34 |

De plafonds zijn gemaakt van niet-asbestverdachte materialen (hout/houtvezel/polystyreen/gyproc/metaal), deze toepassingen zijn niet asbestverdacht.

We hebben echter niet kunnen vaststellen of er mogelijk asbestverdachte of asbesthoudende materialen achter deze toepassingen aanwezig zijn.

Bij renovatie of sloop is het aangeraden om een destructief onderzoek te laten uitvoeren van deze toepassingen en indien nodig extra stalen te laten nemen.

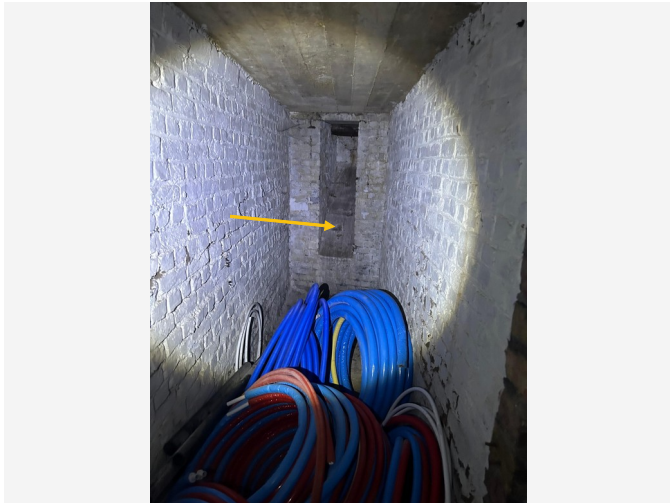
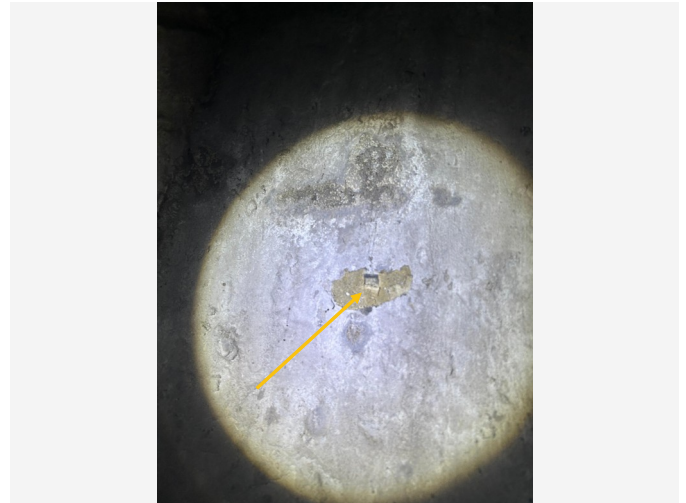
## Fiche 4: Smeerlaag in cement (binnen)

Geen asbest

| # | Type | Referentie | Resultaat |
|---|---|---|---|
| 4.1 | Mengmonster | M02 | Geen asbest |

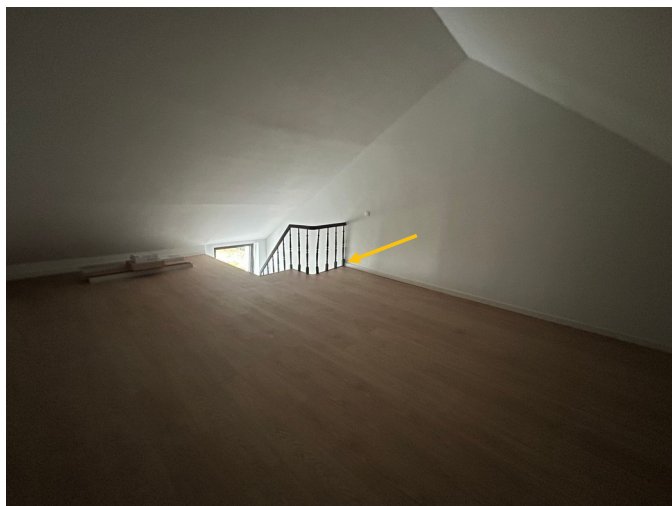
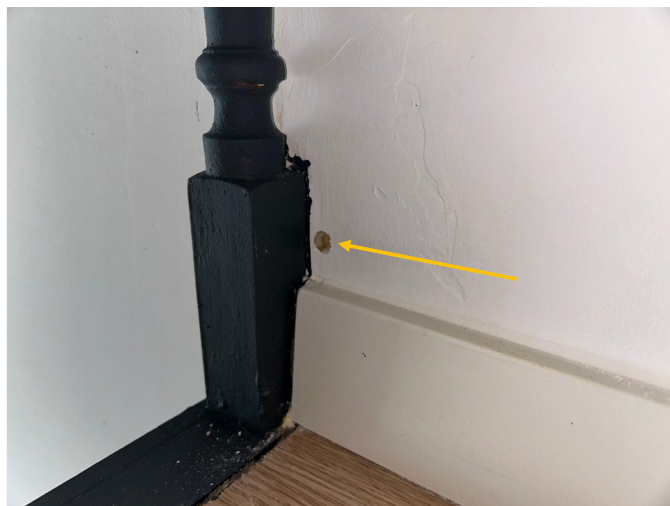
## Fiche 5: Pleisterwerk wanden

Geen asbest

| # | Type | Referentie | Resultaat |
|---|---|---|---|
| 5.1 | Mengmonster | M01 | Geen asbest |

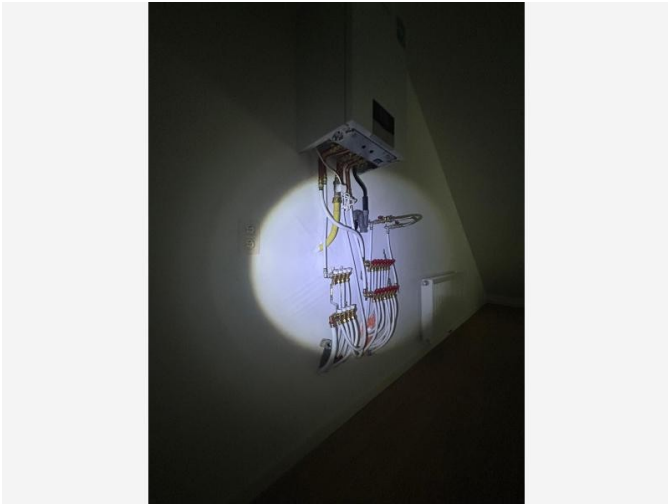
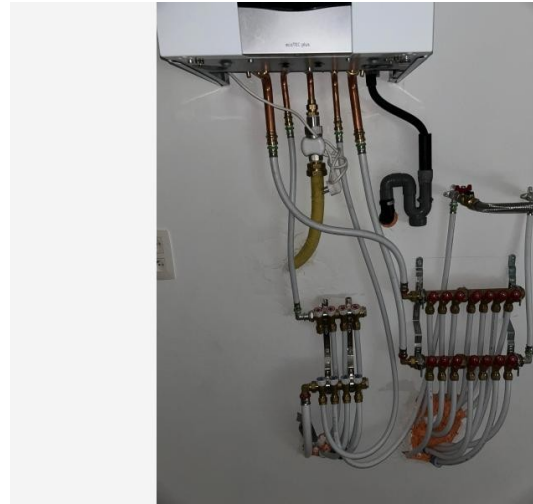
## Fiche 6: Leidingisolatie (niet asbestverdacht)

| Beschrijving | Notitie | Terug te vinden op plannen |
|---|---|---|
| Fiche 6: Leidingisolatie (niet asbestverdacht) | De leidingisolatie bevat geen waarneembare asbestverdachte materialen.<br><br>De aanwezige leidingisolatie is vervaardigd uit PVC en mousse. | - |

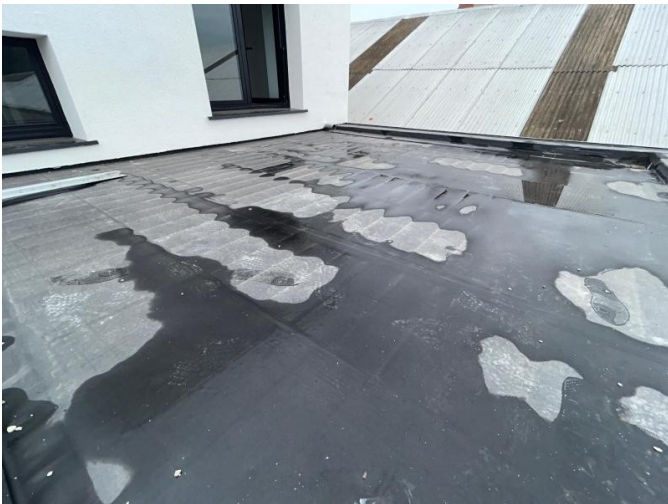
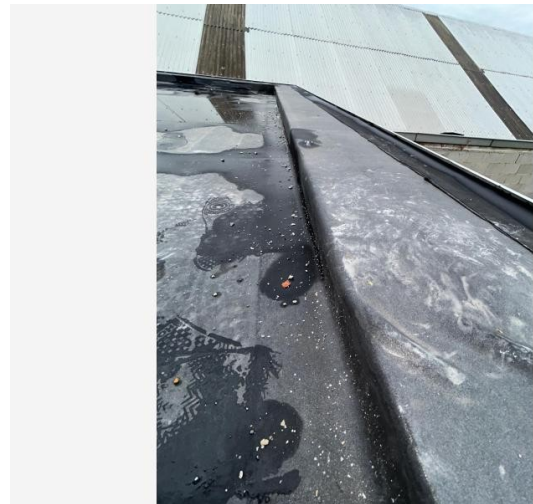
## Fiche 7: Dakbedekking in EPDM

| Beschrijving | Notitie | Terug te vinden op plannen |
|---|---|---|
| Fiche 7: Dakbedekking in EPDM | De dakbedekking van de achterbouw van de woning bestaat uit zichtbaar recente EPDM, dit is niet asbestverdacht.<br><br>De volledige dakconstructie werd vernieuwd in 2025. | Plan 1.19: Dakenplan - dakbedekking |

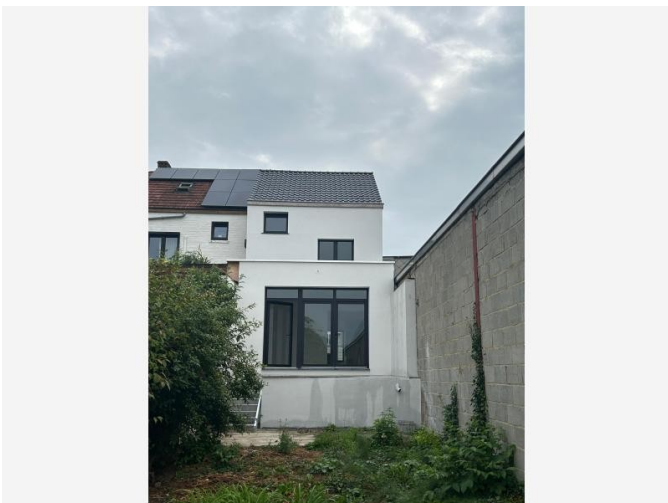
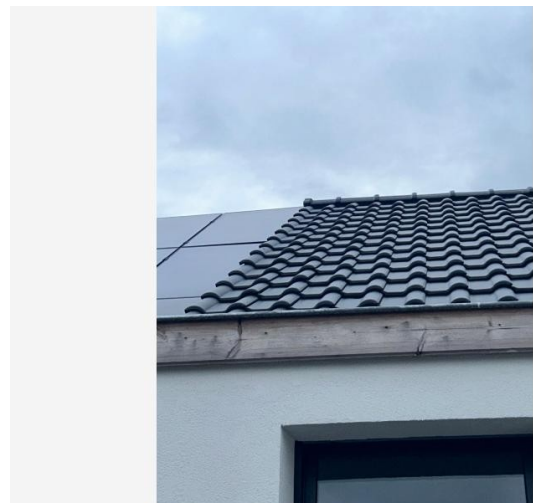
## Fiche 8: Dakbedekking in dakpannen (niet verdacht)

| Beschrijving | Notitie | Terug te vinden op plannen |
|---|---|---|
| Fiche 8: Dakbedekking in dakpannen (niet verdacht) | De dakbedekking van het hellende dak van de woning is niet asbestverdacht.<br><br>De dakbedekking bestaat uit pannen van gebakken klei, de volledige dakconstructie werd vernieuwd in 2025. | Plan 1.19: Dakenplan - dakbedekking |

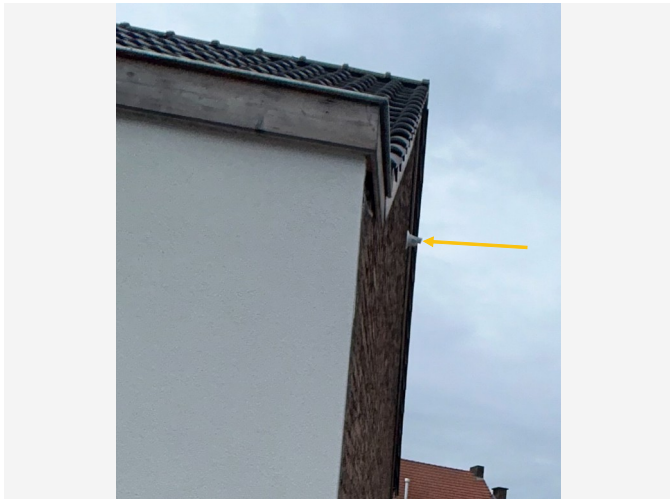
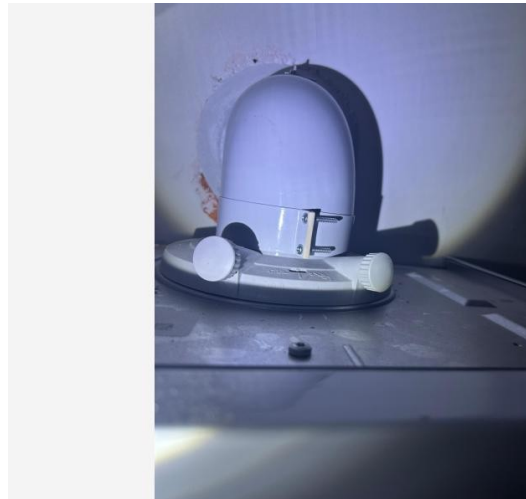
## Fiche 9: Rookgaskanaal (niet verdacht)

| Beschrijving | Notitie | Terug te vinden op plannen |
|---|---|---|
| Fiche 9: Rookgaskanaal (niet verdacht) | De gasketel en toebehoren werden vernieuwd in 2026.<br><br>Het rookgaskanaal is vervaardigd uit PVC/Metaal. | Plan 1.17: Verdieping +2 - allerlei |

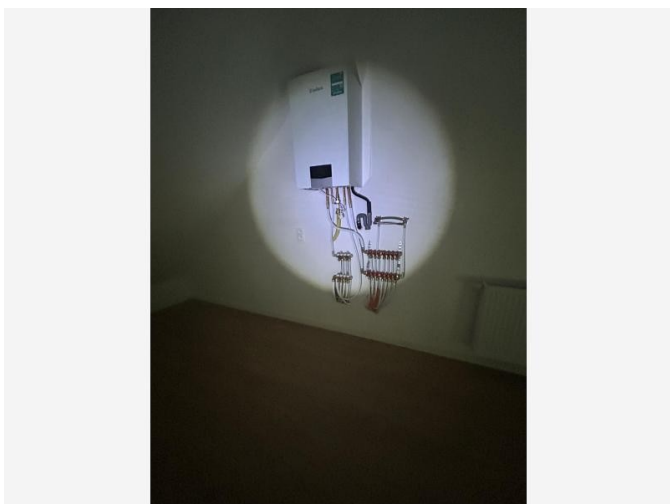
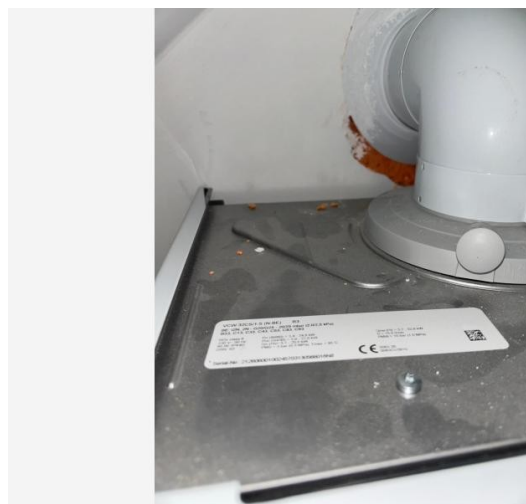
## Fiche 10: Materialen aan de stookketel

| Beschrijving | Notitie | Terug te vinden op plannen |
|---|---|---|
| Fiche 10: Materialen aan de stookketel | De gascondensatieketel en toebehoren werden vernieuwd.<br><br>Het typeplaatje geeft fabricatiejaar 2026 aan. | Plan 1.17: Verdieping +2 - allerlei |

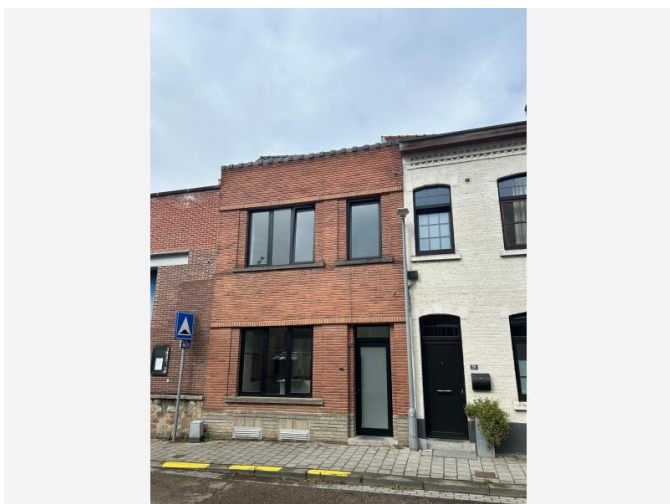
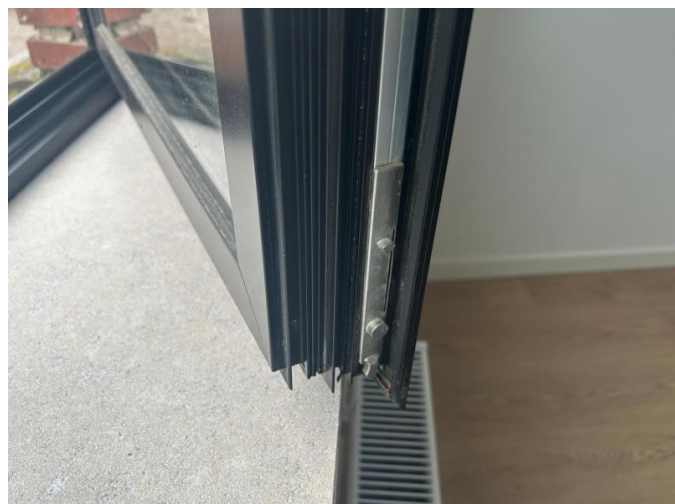
## Fiche 11: Mastiek buitenschrijnwerk (niet asbestverdacht)

| Beschrijving | Notitie | Terug te vinden op plannen |
|---|---|---|
| Fiche 11: Mastiek buitenschrijnwerk (niet asbestverdacht) | Het volledige buitenschrijnwerk werd recent vernieuwd.<br><br>Al het aanwezige afdichtingsmateriaal bestaat uit silicone/rubber. | - |

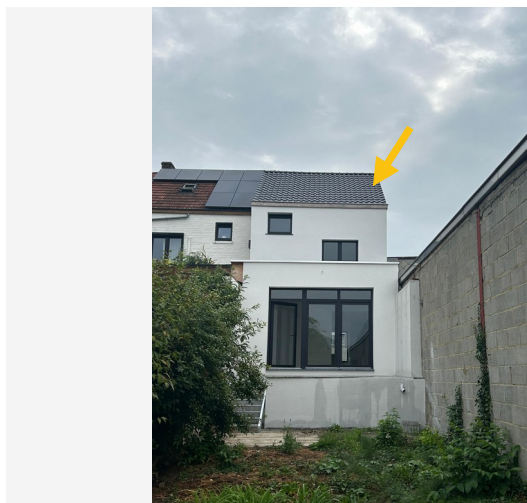
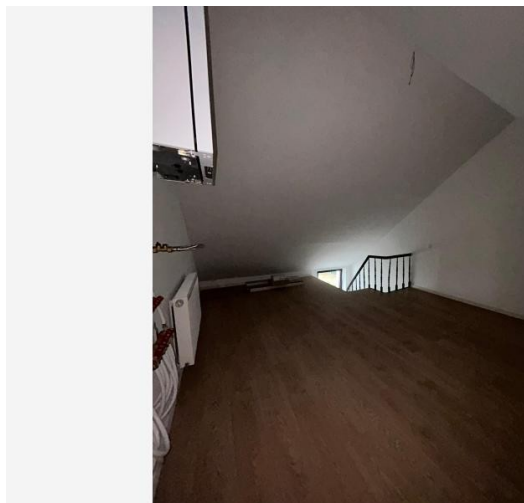
### Fiche 12: Onderdak (niet waarneembaar)

| Beschrijving | Notitie | Terug te vinden op plannen |
|---|---|---|
| Fiche 12: Onderdak (niet waarneembaar) | <p>De volledige dakconstructie werd vernieuwd in 2025.</p> <p>De vorige dakconstructie werd volledig afgebroken en opnieuw opgebouwd.</p> | - |
