# Asbestinventarisatetest

Bosstraat 92, 3830 Wellen

Attestnummer : 20250508-000319.000

**Niet-asbestveilig**

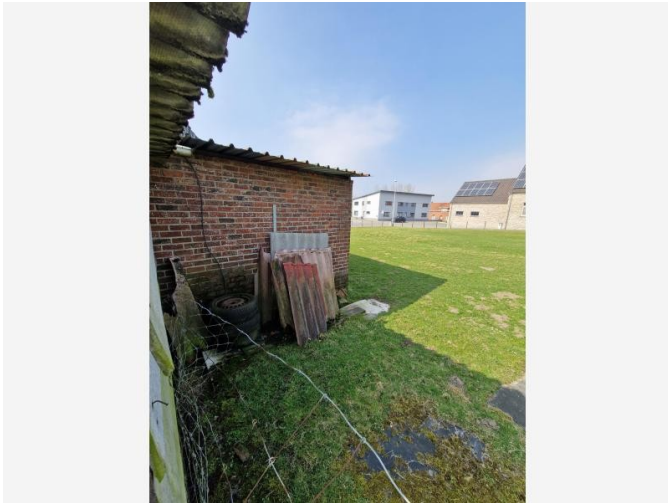
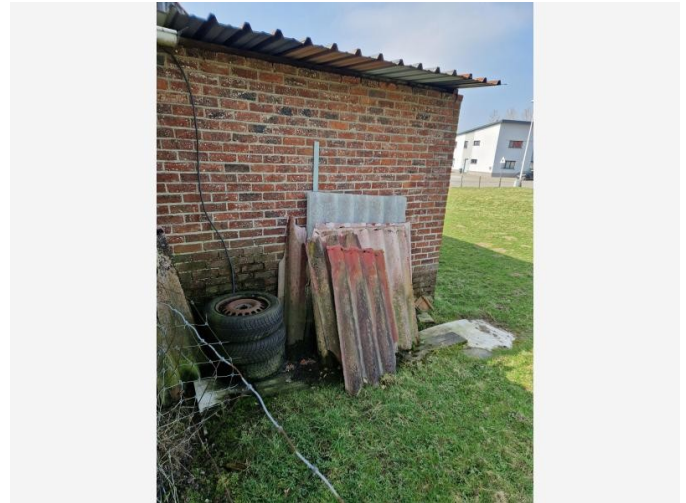
Overzichtsfoto

Detailfoto

| Aanwezige resten | Er zijn op het perceel nog enkele stallingen met asbesthoudende golfplaten.<br><br>De gedemonteerde resten bevinden zich achter de garage. |
| Asbestmaterialen | <ul style="list-style-type: none"><li>• Dak- en gevelbekleding - Golfplaat</li></ul> |
| Hoeveelheid (gewicht - aantal) | <ul style="list-style-type: none"><li>• 70,00 kg - 1 stuk</li></ul> |

**Dringend verwijderen**

- Verwijder het asbestafval.
- Voer bijkomende staalname(s) uit.

- Eenvoudige handelingen: mag via doe-het-zelf of door werknemer(s) met opleidingsattest eenvoudige handelingen  
Deze toepassing betreft een hechtgebonden asbesttoepassing, buiten, en kan door een aannemer die over een opleidingsattest eenvoudige handelingen beschikt of door een particulier (doe-het-zelf), verwijderd worden indien:
  - 1) er geen verhoogd risico op vrijgave van asbestvezels ontstaat;
  - 2) de toepassing voorafgaand wordt gefixeerd/bevochtigd;
  - 3) de individuele elementen zonder machinale werktuigen en zonder breken of gooien een voor een

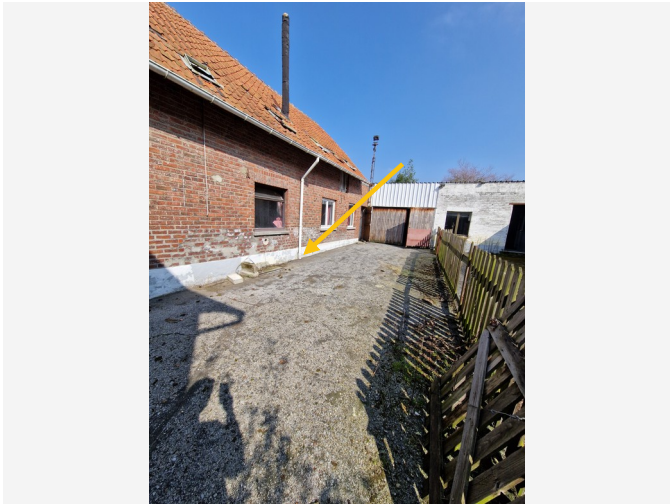
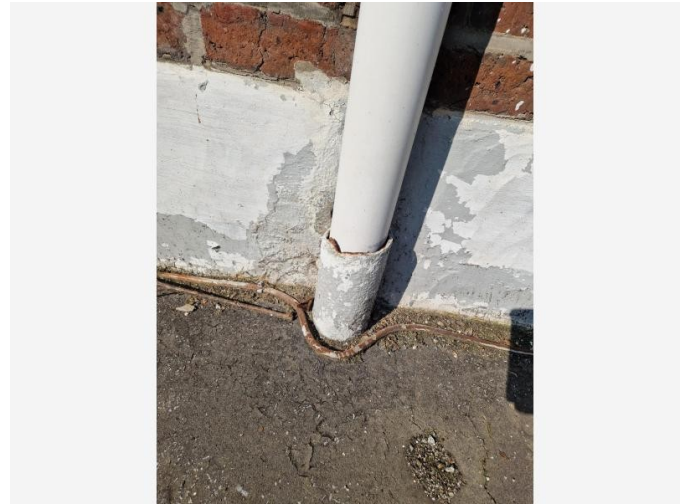
| Eindbeoordeling materiaalrisico | Verhoogd materiaalrisico en/of verhoogde kans op vezelvrijgave |

| Asbestsoort (vezeltype) | Crocidoliet aanwezig |
| Toestand van het materiaal | Matig beschadigd, matig verweerd |

| Beschrijving | Asbestcement buis |
| Asbestmateriaal | Hemelwaterafvoerkanaal |

Verwijderen

- Verwijder dit asbestmateriaal zo snel mogelijk. Volg de toestand goed op.
- Voer bijkomende staalname(s) uit.

- Eenvoudige handelingen: mag via doe-het-zelf of door werknemer(s) met opleidingsattest eenvoudige handelingen  
Deze toepassing kan door een aannemer die over een opleidingsattest eenvoudige handelingen beschikt of door een particulier (doe-het-zelf), verwijderd worden indien er geen verhoogd risico op vrijgave van asbestvezels (max. concentratie 0,01 vezels/cm<sup>3</sup> - CODEX Art. VI.3-54) ontstaat en de toepassing voorafgaand wordt gefixeerd/bevochtigd; de individuele elementen zonder machinale werktuigen en zonder breken of gooien een voor een losgemaakt worden; en ten slotte in gesloten verpakking weggevoerd worden naar een erkend afvalpunt (recyclagepark).

- Eenvoudige handelingen: enkel door erkend asbestverwijderaar  
Deze toepassing kan enkel door een erkende asbestverwijderaar verwijderd worden omdat er hier automatisch een verhoogd risico op vrijgave van asbestvezels (max. concentratie 0,01 vezels/cm<sup>3</sup> - CODEX - Art. VI.3-54) ontstaat. (Bron: VLAREM II: 6.4.0.1 par1, par2 en par3). Een erkend asbestverwijderaar moet ingeschakeld worden voor deze toepassingen die niet (kunnen) worden verwijderd door de couveuzezakmethode, door hermetische zone of door de materialen beschreven in VlareM II, art. 6.4.0.1 par2. (Bron: Leidraad bij het Inspectieprotocol)

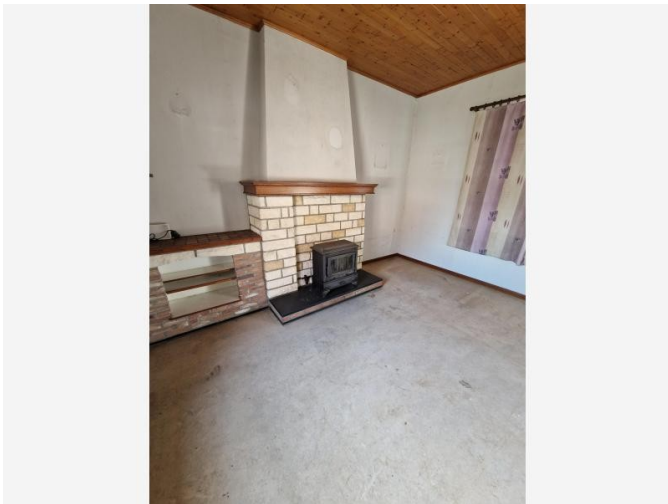
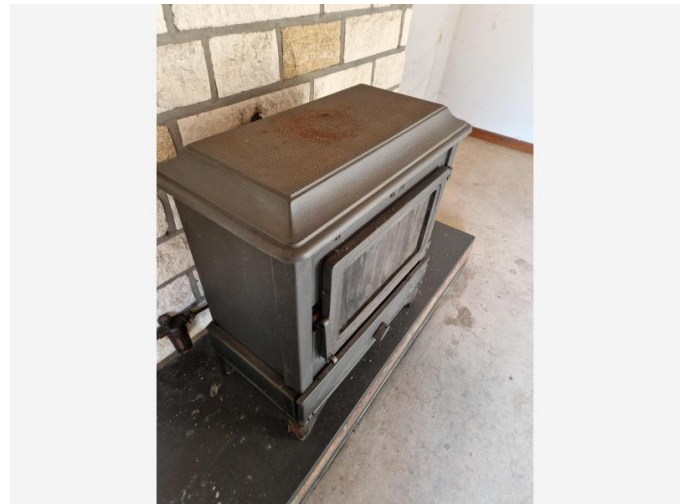
| Eindbeoordeling materiaalrisico | Laag materiaalrisico en/of verlaagde kans op vezelvrijgave |

| Gebondenheid | Categorie 3: niet-hechtgebonden met weinig of geen matrix |
| Asbestsoort (vezeltype) | Alleen chrysotiel |
| Asbestconcentratie | Hoog ( $\geq 50\%$ ) |

- Zorg voor een veilig beheer. Vermijd het beschadigen van het asbestmateriaal. Controleer de toestand jaarlijks op wijzigingen.
- Voer bijkomende staalname(s) uit.

- Eenvoudige handelingen: mag via doe-het-zelf of door werknemer(s) met opleidingsattest eenvoudige handelingen  
Deze toepassing kan door een aannemer die over een opleidingsattest eenvoudige handelingen beschikt of door een particulier (doe-het-zelf), verwijderd worden indien er geen verhoogd risico op vrijgave van asbestvezels (max. concentratie 0,01 vezels/cm<sup>3</sup> - CODEX Art. VI.3-54) ontstaat en de toepassing voorafgaand wordt gefixeerd/bevochtigd; de individuele elementen zonder machinale werktuigen en zonder breken of gooien een voor een losgemaakt worden; en ten slotte in gesloten verpakking weggevoerd worden naar een

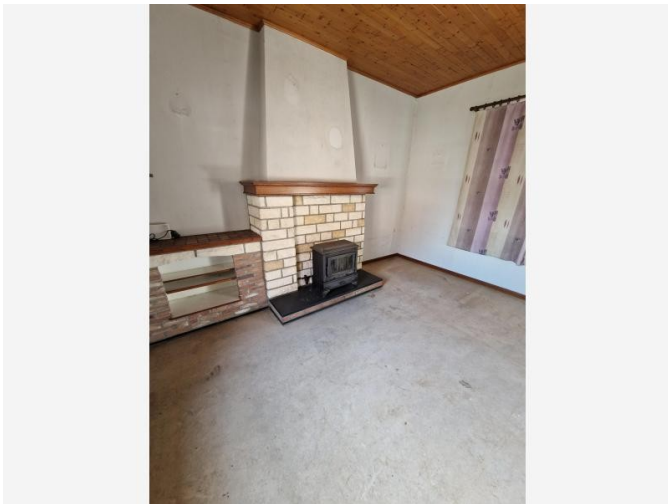
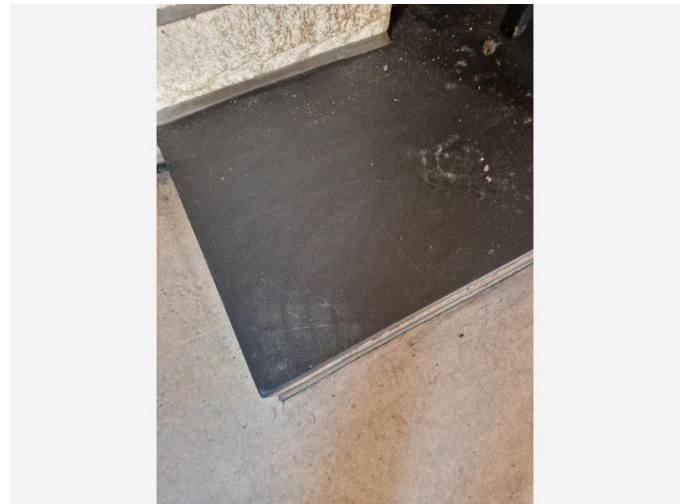
| Opmerking | Voet waarop kachels bevestigd is uit massal.<br><br>De hoeveelheid is een schatting en kan afwijken van de werkelijke toestand. |

- Eenvoudige handelingen: mag via doe-het-zelf of door werknemer(s) met opleidingsattest eenvoudige handelingen  
Deze toepassing kan door een aannemer die over een opleidingsattest eenvoudige handelingen beschikt of door een particulier (doe-het-zelf), verwijderd worden indien er geen verhoogd risico op vrijgave van asbestvezels (max. concentratie 0,01 vezels/cm<sup>3</sup> - CODEX Art. VI.3-54) ontstaat en de toepassing voorafgaand wordt gefixeerd/bevochtigd; de individuele elementen zonder machinale werktuigen en zonder breken of gooien een voor een losgemaakt worden; en ten slotte in gesloten verpakking weggevoerd worden naar een

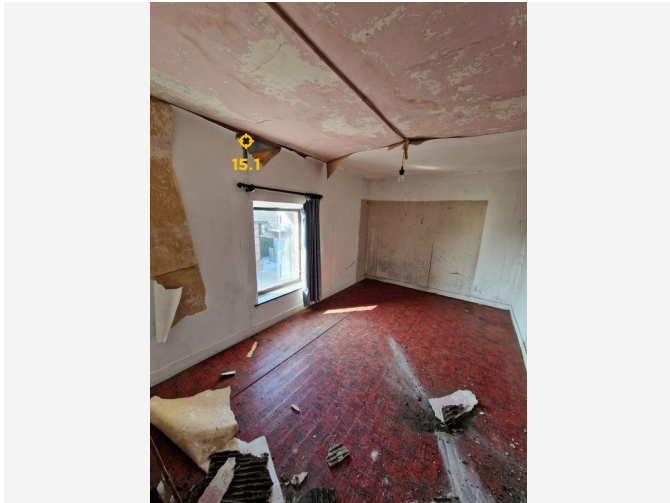
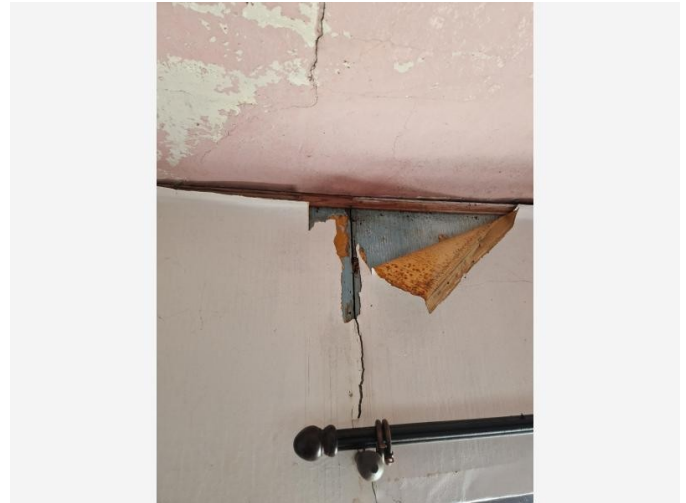
## Fiche 15: Platen bevestigd op muren

Geen asbest

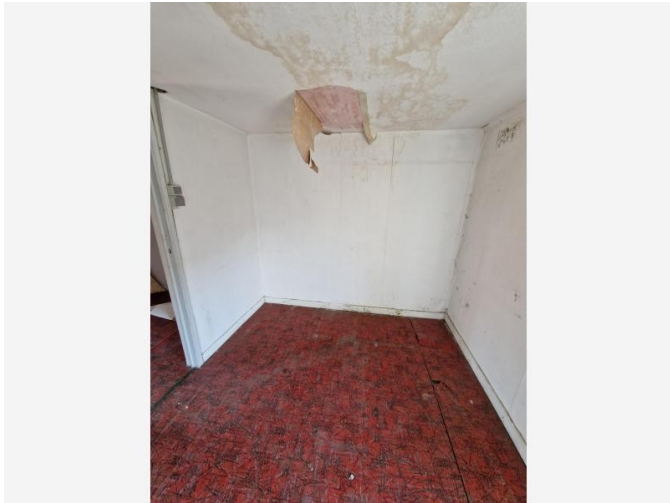
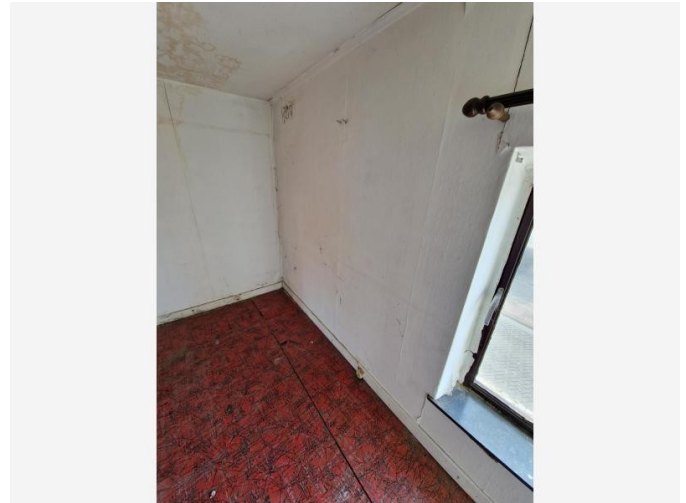
## Fiche 16: Pleisterwerk muren

Geen asbest

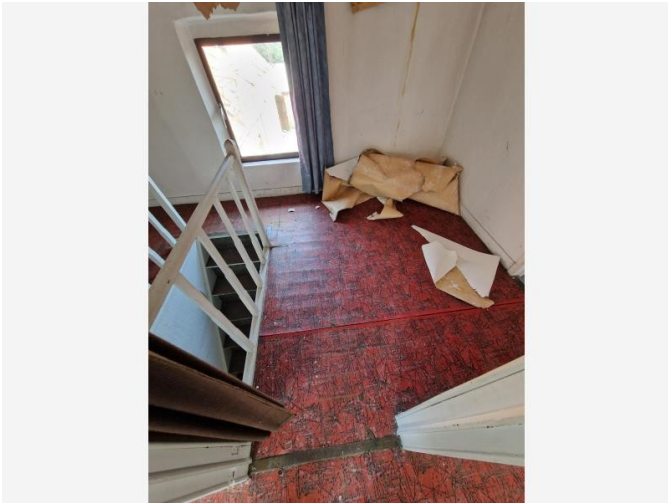
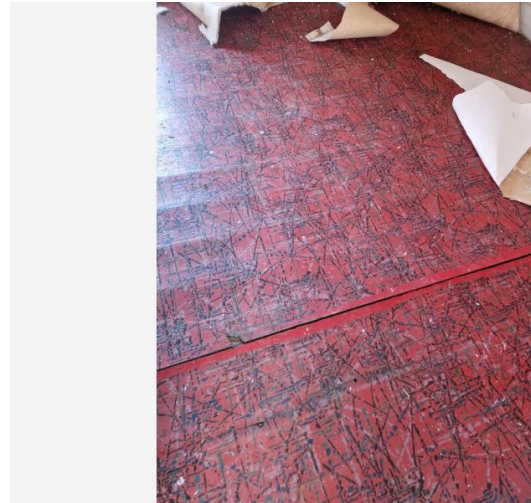
## Fiche 17: Vloerzeil 1ste verdieping

Geen asbest

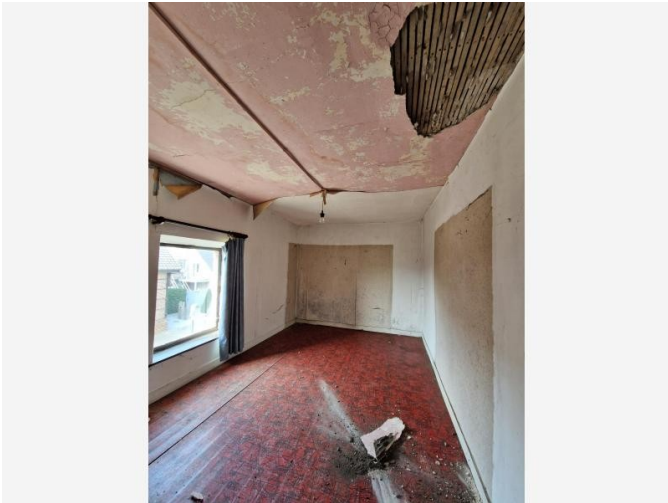
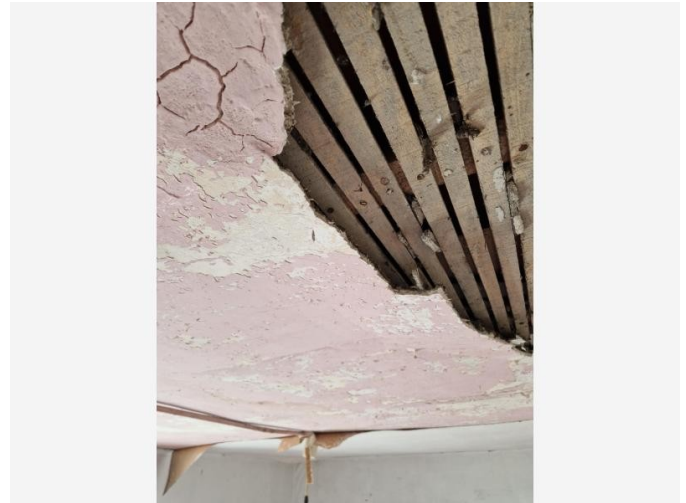
## Fiche 18: Pleisterwerk plafonds

Geen asbest
