Asbestinventarisatetest

Breendonkstraat 56, 3800 Sint-Truiden

Attestnummer : 20251216-000111.000

Uitgegeven op : 16.12.2025

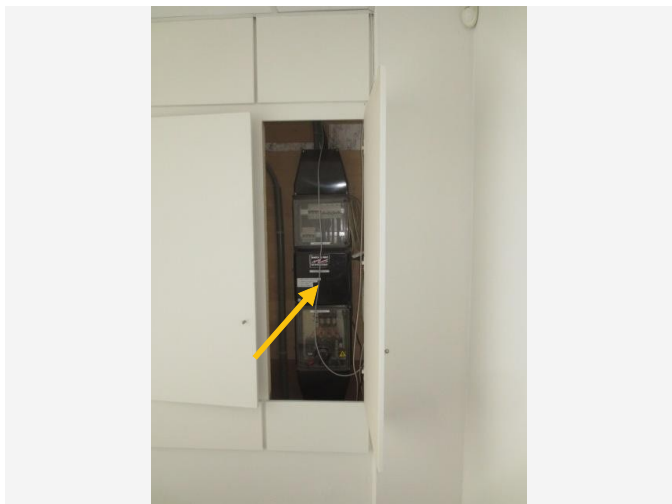
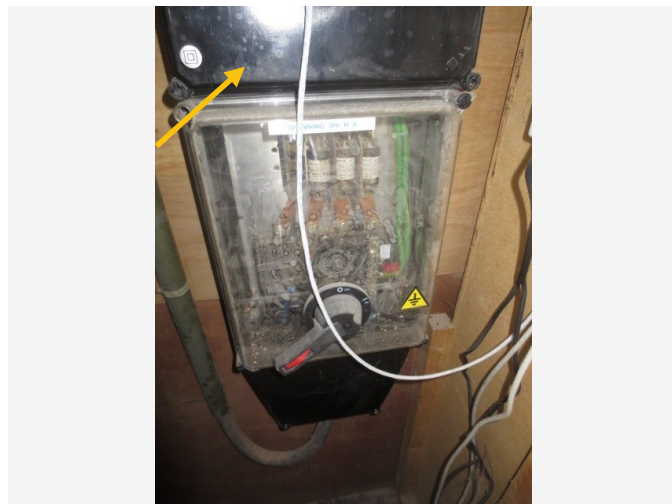
Het asbestmateriaal valt onder de mijlpaal van 2040.

Zorgvuldig beheren

Eindbeoordeling materiaalrisico	Laag materiaalrisico en/of verlaagde kans op vezelvrijgave
---------------------------------	--

Gebondenheid	Categorie 1: hechtgebonden in oorsprong
Asbestsoort (vezeltype)	Crocidoliet aanwezig
Asbestconcentratie	Laag (< 50%)
Afschermingsgraad van het gehele materiaal	Geheel of deels (ook) vrij aan de binnenlucht
Toestand van het materiaal	Onbeschadigd, niet verweerd

Beschrijving	omkasting in bakeliet elektrische installatie
Omgeving	Binnen
Primaire drager	Communicatie en elektrische infrastructuur en uitrusting
Asbestmateriaal	Plaat, paneel, tablet - Type Bakeliet
Bindmiddel van asbestmateriaal	Kunststof of -hars
Gebondenheid op basis van bindmiddel	Hecht
Hoeveelheid (oppervlakte - dikte - aantal)	• 1,00 m ² - 1,00 cm - 1 stuk
Totaal volume	0,01 m ³
Eenvoudig bereikbaar	Ja
Bevestigingswijze	• Geschroefd
Identificatiemethode	De asbestdeskundige beoordeelt het materiaal als asbestverdacht en dus asbesthoudend, en dit zonder monstername. Motivatie: De monstername brengt andere schade aan dan schade die inherent is aan de monstername.
Destructieve handeling voor identificatie	Nee

- Zorg voor een veilig beheer. Vermijd het beschadigen van het asbestmateriaal. Controleer de toestand jaarlijks op wijzigingen.

- Eenvoudige handelingen: mag via doe-het-zelf of door werknemer(s) met opleidingsattest eenvoudige handelingen
Hechtgebonden asbest:

Als dit materiaal verwijderd kan worden zonder het te breken, te beschadigen... , dan mag met dit met eenvoudige handelingen. Vermijd stofvorming en stofverspreiding op elk moment van de werken. Bevochtig of fixeer het materiaal.

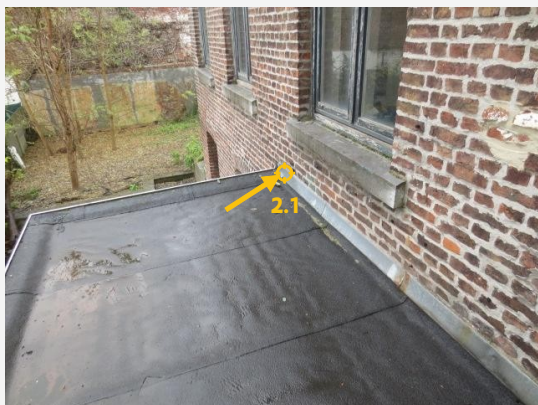
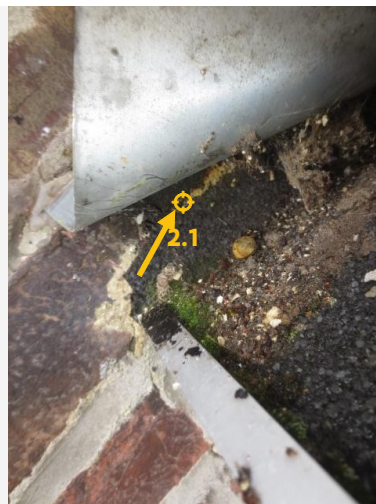
Het asbestmateriaal valt onder de mijlpaal van 2040.

Zorgvuldig beheren

Eindbeoordeling materiaalrisico	Zeer laag materiaalrisico en/of zeer lage kans op vezelvrijgave
Opmerking	<p>Conform mijn waarneming is de roofing recentelijk geplaatst.</p> <p>De contaminatie of verontreiniging : veroorzaakt zijn door stof van oude asbesthoudende materialen in de omgeving die op /onder de nieuwe roofing terecht is gekomen.</p> <p>Restanten van oude lagen : soms blijven restanten van de oude lagen nog achter onder de nieuwe roofing.</p>

Gebondenheid	Categorie 1: hechtgebonden in oorsprong
Asbestsoort (vezeltype)	Alleen chrysotiel
Asbestconcentratie	Laag (< 50%)
Afschermingsgraad van het gehele materiaal	Geheel of deels vrij aan de buitenlucht
Toestand van het materiaal	Onbeschadigd, niet verweerd

#	Type	Referentie	Resultaat
2.1	Puntmonster	M012	Chrysotiel

Beschrijving	roofing plat dak
Omgeving	Buiten
Primaire drager	Plat dak
Asbestmateriaal	Dak- en gevelbekleding - Roofing
Bindmiddel van asbestmateriaal	Bitumen (roofing, teer, asfalt)
Gebondenheid op basis van bindmiddel	Hecht
Hoeveelheid (oppervlakte - aantal)	<ul style="list-style-type: none">• 10,00 m² - 1 stuk
Totale oppervlakte	10,00 m ²
Eenvoudig bereikbaar	Ja
Bevestigingswijze	<ul style="list-style-type: none">• Verlijmd, ingegoten, versmeerd
Identificatiemethode	Een monstername door de asbestdeskundige met laboanalyse door een asbestlabo.
Destructieve handeling voor identificatie	Nee
Opmerking	<p>Enkel de toplaag werd bemonsterd. Staal is niet representatief voor de volledige opbouw van het plat dak. Bij werken aan het plat dak dient bijkomend onderzoek te worden uitgevoerd naar de onderliggende lagen.</p> <p>vaststelling : toplaag roofing is recentelijk vervangen.</p> <p>Er werd contaminatie van de roofing vastgesteld met Chrysotiel vezels.</p>

- reiniging van de roofing - opvangen van het reinigingswater

- Eenvoudige handelingen: mag via doe-het-zelf of door werknemer(s) met opleidingsattest eenvoudige handelingen
De bestaande roofing goed reinigen en bijkomende proef op uitvoeren.

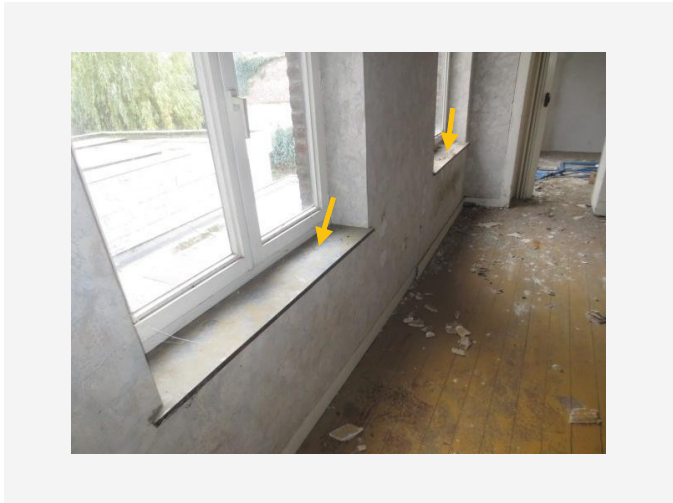
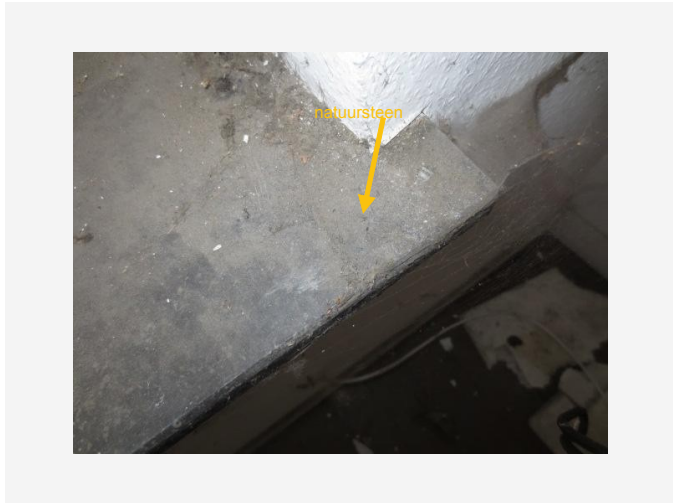
venstertabletten en deurdorpels in blauwe natuursteen.

Basis voor advies	De asbestdeskundige beoordeelt het materiaal als niet-asbestverdacht.
--------------------------	---

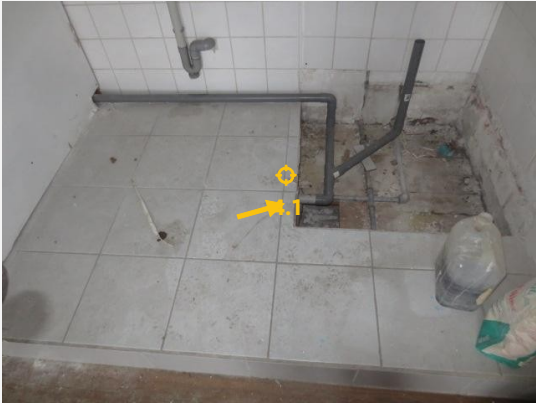
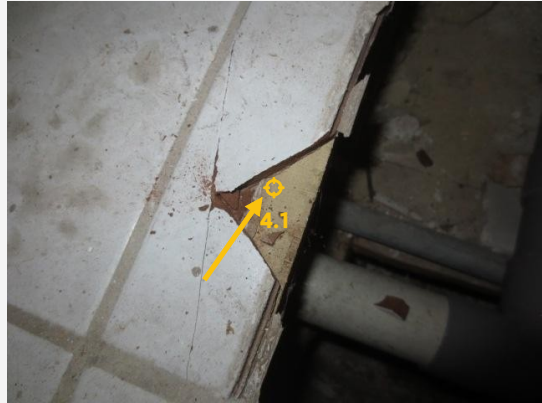
Geen asbest

#	Type	Referentie	Resultaat
4.1	Puntmonster	M009	Geen asbest

Beschrijving	vloertegel verdiep thv. wasplaats
Omgeving	Binnen
Primaire drager	Vloer
Bindmiddel van materiaal	Lijm
Gebondenheid op basis van bindmiddel	Hecht
Hoeveelheid (oppervlakte - dikte - aantal)	• 35,00 m ² - 4,00 mm - 1 stuk
Totaal volume	0,14 m ³
Identificatiemethode	Een monstername door de asbestdeskundige met laboanalyse door een asbestlabo.
Destructieve handeling voor identificatie	Nee

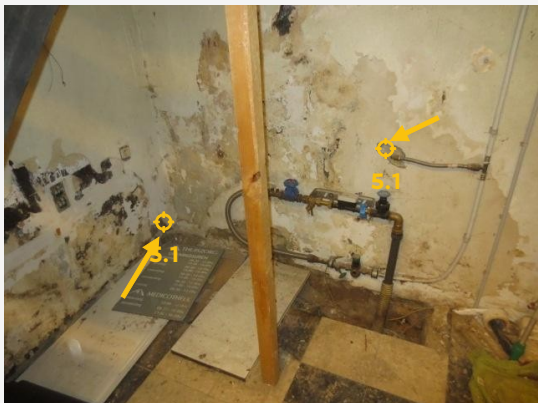
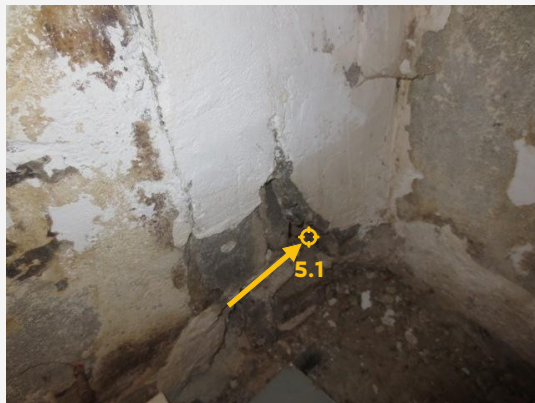
Fiche 5: waterdicht pleisterwerk in cement gelijkvloers

Geen asbest

#	Type	Referentie	Resultaat
5.1	Mengmonster	M008	Geen asbest

Beschrijving	waterdicht pleisterwerk in cement gelijkvloers
Omgeving	Binnen
Primaire drager	Binnenwand
Bindmiddel van materiaal	Cement
Gebondenheid op basis van bindmiddel	Hecht
Hoeveelheid (gewicht - aantal)	<ul style="list-style-type: none">• 150,00 kg - 1 stuk
Totaal gewicht	150,00 kg
Identificatiemethode	Een monstername door de asbestdeskundige met laboanalyse door een asbestlabo.
Destructieve handeling voor identificatie	Nee

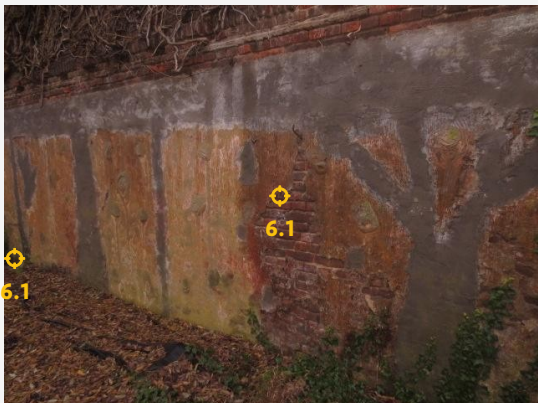
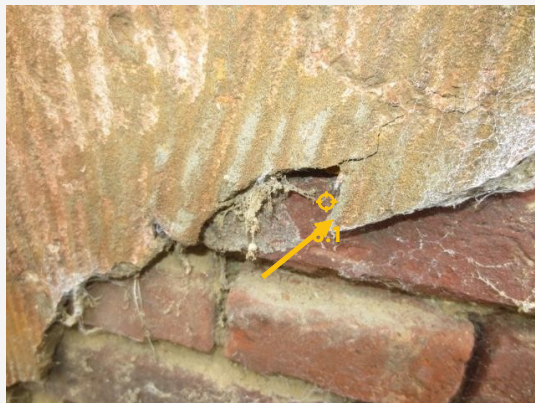
Geen asbest

#	Type	Referentie	Resultaat
6.1	Mengmonster	M013	Geen asbest

Beschrijving	crepi tegen gevel achterbuur
Omgeving	Buiten
Primaire drager	Wand vrijstaand (scheidingsmuur, ...)
Bindmiddel van materiaal	Cement
Gebondenheid op basis van bindmiddel	Hecht
Hoeveelheid (gewicht - aantal)	<ul style="list-style-type: none">• 500,00 kg - 1 stuk
Totaal gewicht	500,00 kg
Identificatiemethode	Een monstername door de asbestdeskundige met laboanalyse door een asbestlabo.
Destructieve handeling voor identificatie	Nee

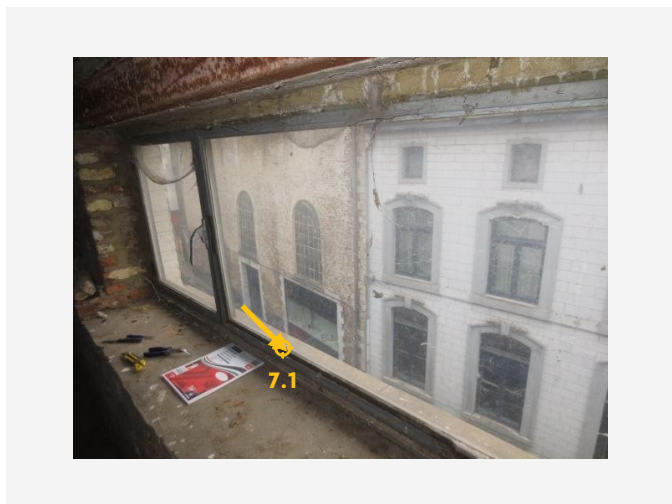
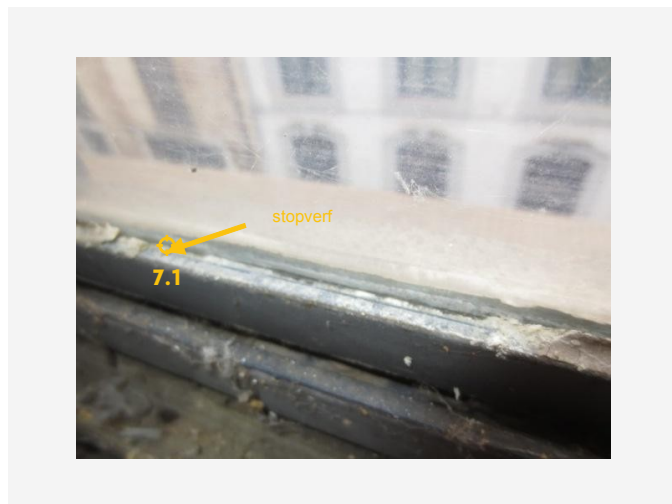
Geen asbest

#	Type	Referentie	Resultaat
7.1	Puntmonster	M004	Geen asbest

Beschrijving	stopverf tussen enkel glas en metalen kader
Omgeving	Binnen
Primaire drager	Wandopening verticaal (raam, deur, ...)
Bindmiddel van materiaal	Kitten, mastiek, pasta
Gebondenheid op basis van bindmiddel	Hecht
Hoeveelheid (gewicht - aantal)	• 1,00 kg - 1 stuk
Totaal gewicht	1,00 kg
Identificatiemethode	Een monstername door de asbestdeskundige met laboanalyse door een asbestlabo.
Destructieve handeling voor identificatie	Nee

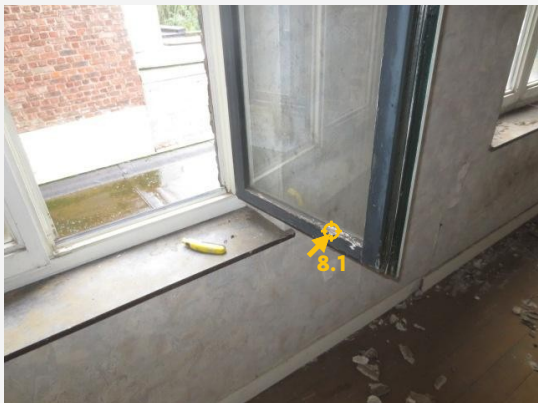
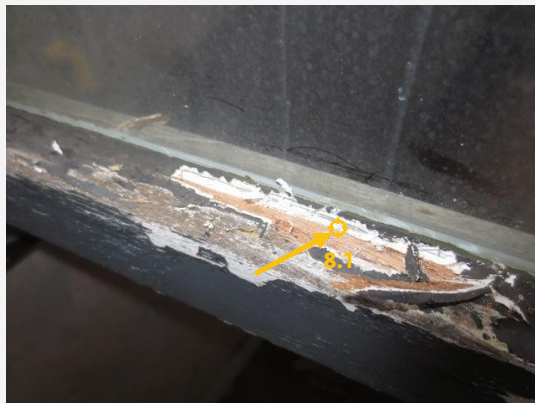
Fiche 8: mastiek tussen enkel glas en houten raamkader

Geen asbest

#	Type	Referentie	Resultaat
8.1	Puntmonster	M010	Geen asbest

Beschrijving	mastiek tussen enkel glas en houten raamkader
Omgeving	Buiten
Primaire drager	Wandopening verticaal (raam, deur, ...)
Bindmiddel van materiaal	Kitten, mastiek, pasta
Gebondenheid op basis van bindmiddel	Hecht
Hoeveelheid (gewicht - aantal)	<ul style="list-style-type: none">• 5,00 kg - 1 stuk
Totaal gewicht	5,00 kg
Identificatiemethode	Een monstername door de asbestdeskundige met laboanalyse door een asbestlabo.
Destructieve handeling voor identificatie	Nee

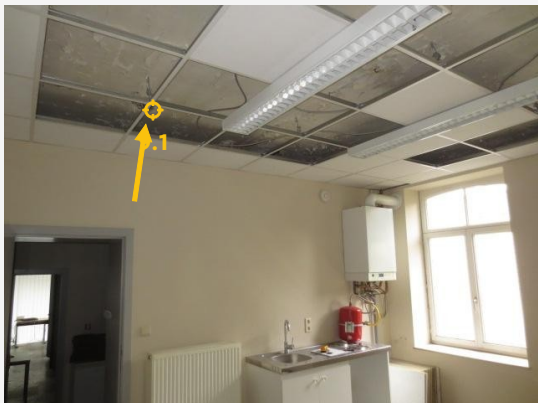
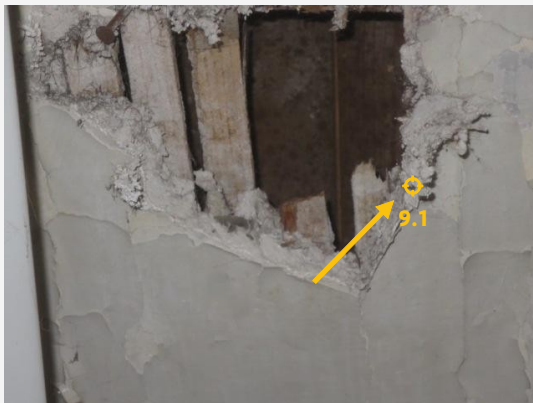
Geen asbest

#	Type	Referentie	Resultaat
9.1	Mengmonster	M002	Geen asbest

Beschrijving	pleisterwerk plafond
Omgeving	Binnen
Primaire drager	Plafond
Bindmiddel van materiaal	Gips - kalk
Gebondenheid op basis van bindmiddel	Niet-hechtgebonden
Hoeveelheid (oppervlakte - dikte - aantal)	• 198,00 m ² - 1,50 cm - 1 stuk
Totaal volume	2,97 m ³
Identificatiemethode	Een monstername door de asbestdeskundige met laboanalyse door een asbestlabo.
Destructieve handeling voor identificatie	Nee
Opmerking	stalen genomen : individuele ruimte = ruimte 3 verdiep (deelstaal 1) + ruimte 1 verdiep (deelstaal 3) natte ruimte = keuken (deelstaal 2) stookruimte = keuken (deelstaal 2) traphal (geen pleisterwerk - houten paneel)

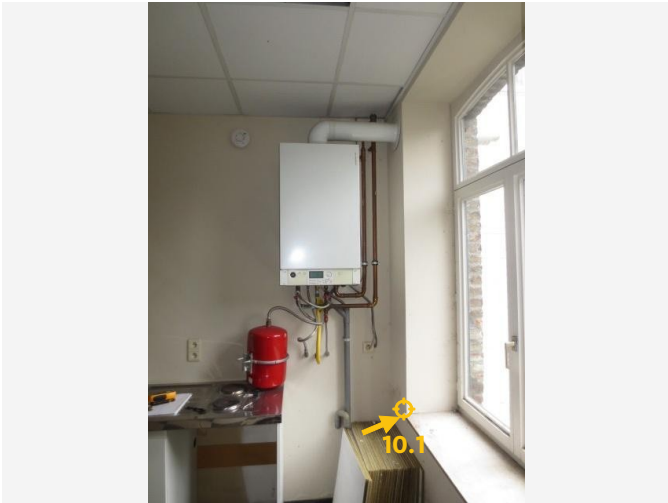
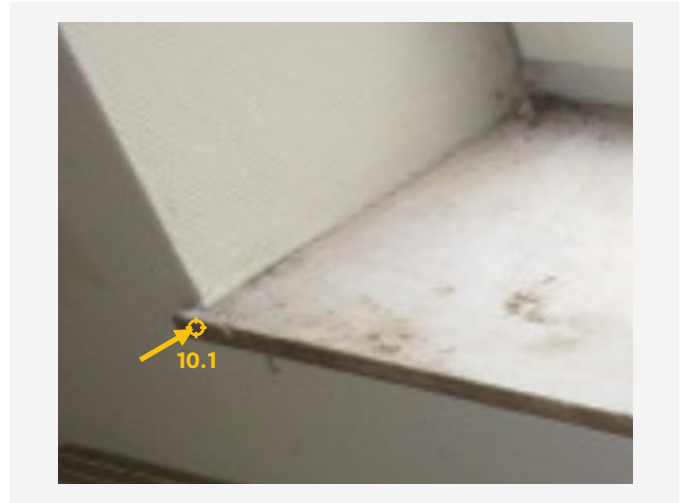
Geen asbest

#	Type	Referentie	Resultaat
10.1	Puntmonster	M005	Geen asbest

Beschrijving	venstertabletten binnen - kleur beige
Omgeving	Binnen
Primaire drager	Wandopening verticaal (raam, deur, ...)
Bindmiddel van materiaal	Cement
Gebondenheid op basis van bindmiddel	Hecht
Hoeveelheid (oppervlakte - dikte - aantal)	• 1,50 m ² - 2,00 cm - 1 stuk
Totaal volume	0,03 m ³
Identificatiemethode	Een monstername door de asbestdeskundige met laboanalyse door een asbestlabo.
Destructieve handeling voor identificatie	Nee
Opmerking	venstertablet met beige kleur.

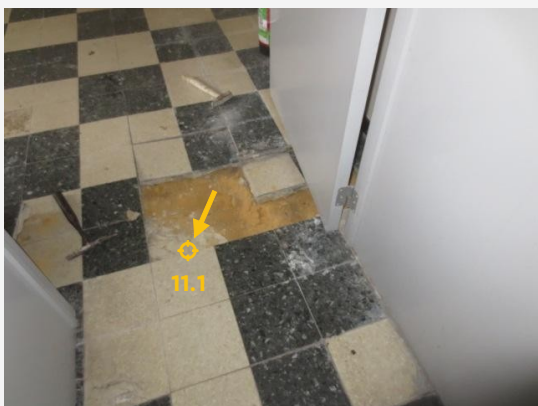
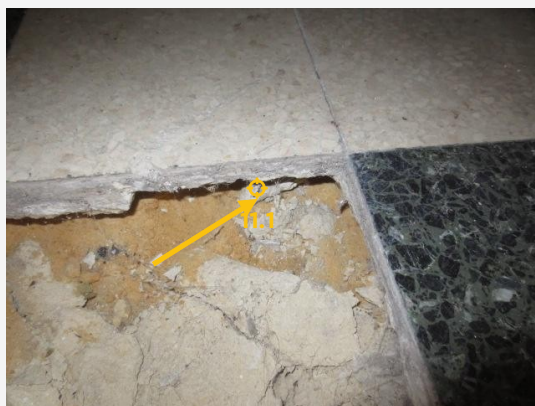
Geen asbest

#	Type	Referentie	Resultaat
11.1	Puntmonster	M011	Geen asbest

Beschrijving	vloertegel met lijm/mortel gelijkvloers
Omgeving	Binnen
Primaire drager	Vloer
Bindmiddel van materiaal	Lijm
Gebondenheid op basis van bindmiddel	Hecht
Hoeveelheid (oppervlakte - dikte - aantal)	• 98,00 m ² - 1,50 mm - 1 stuk
Totaal volume	0,147 m ³
Identificatiemethode	Een monstername door de asbestdeskundige met laboanalyse door een asbestlabo.
Destructieve handeling voor identificatie	Nee
Opmerking	vloertegels geplaatst rechtstreek in mortelbed op ondergrond in zand

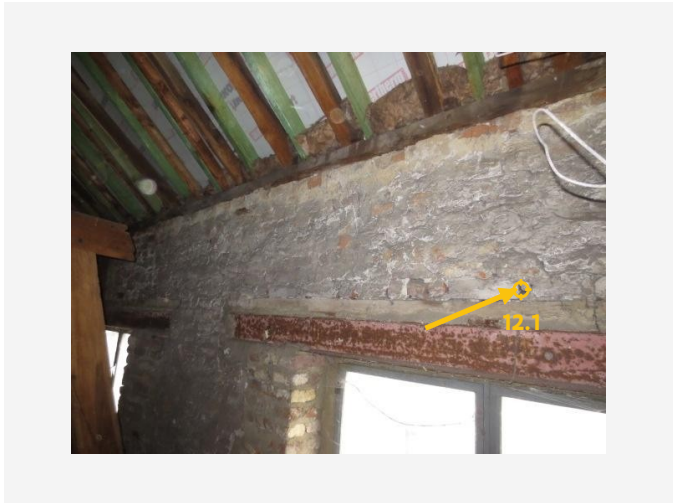
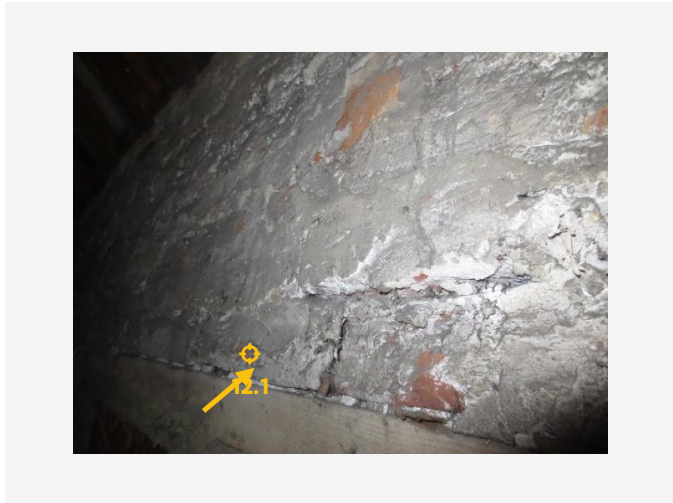
Fiche 12: pleisterwerk muur zolder

Geen asbest

#	Type	Referentie	Resultaat
12.1	Mengmonster	M006	Geen asbest

Beschrijving	pleisterwerk muur zolder
Omgeving	Binnen
Primaire drager	Binnenwand
Bindmiddel van materiaal	Gips - kalk
Gebondenheid op basis van bindmiddel	Niet-hechtgebonden
Hoeveelheid (oppervlakte - dikte - aantal)	• 9,00 m ² - 1,50 cm - 1 stuk
Totaal volume	0,135 m ³
Identificatiemethode	Een monstername door de asbestdeskundige met laboanalyse door een asbestlabo.
Destructieve handeling voor identificatie	Nee
Opmerking	oud pleisterwerk tegen muur - zolder

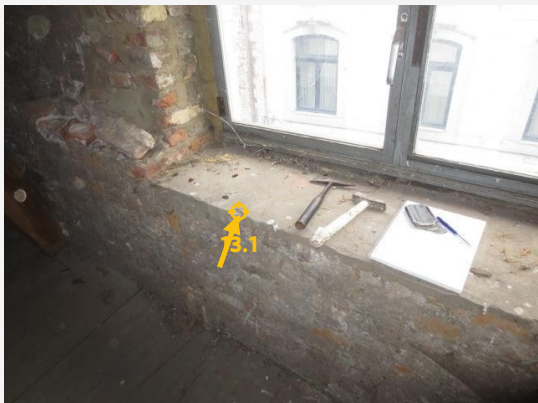
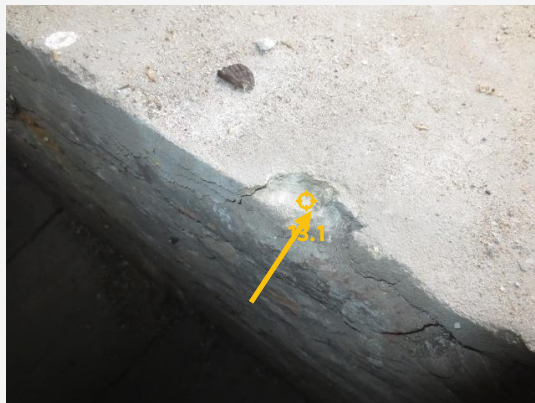
Geen asbest

#	Type	Referentie	Resultaat
13.1	Mengmonster	M003	Geen asbest

Beschrijving	smeerlaag vensterbank ramen zolder
Omgeving	Binnen
Primaire drager	Wandopening verticaal (raam, deur, ...)
Bindmiddel van materiaal	Cement
Gebondenheid op basis van bindmiddel	Hecht
Hoeveelheid (oppervlakte - dikte - aantal)	• 1,80 m ² - 2,00 cm - 1 stuk
Totaal volume	0,036 m ³
Identificatiemethode	Een monstername door de asbestdeskundige met laboanalyse door een asbestlabo.
Destructieve handeling voor identificatie	Nee

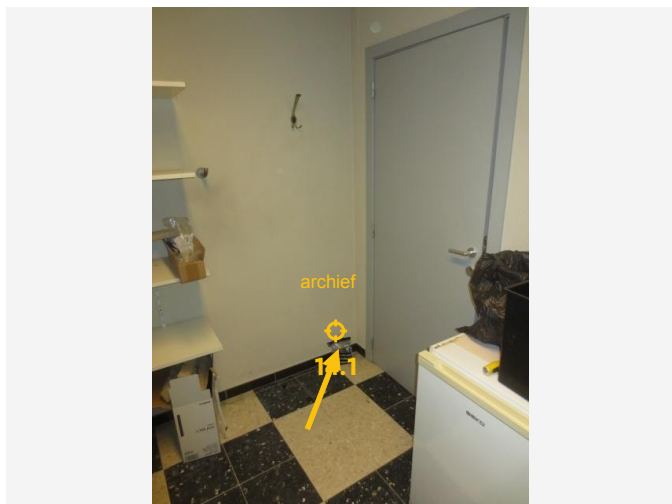
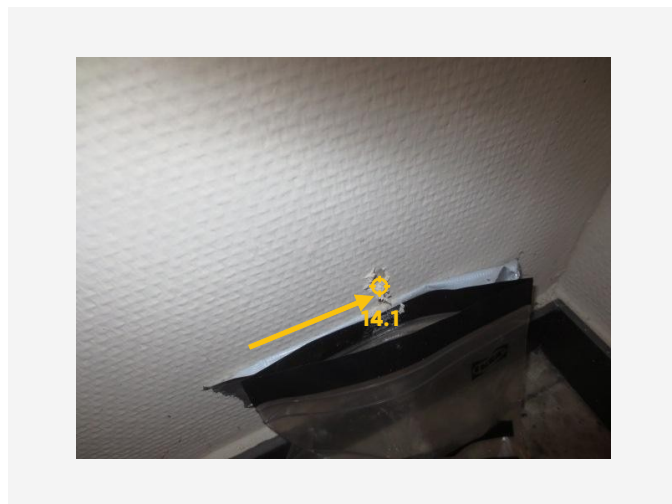
Geen asbest

#	Type	Referentie	Resultaat
14.1	Mengmonster	M001	Geen asbest

Beschrijving	pleisterwerk muur
Omgeving	Binnen
Primaire drager	Binnenwand
Bindmiddel van materiaal	Gips - kalk
Gebondenheid op basis van bindmiddel	Niet-hechtgebonden
Hoeveelheid (oppervlakte - dikte - aantal)	• 375,00 m ² - 1,50 cm - 1 stuk
Totaal volume	5,625 m ³
Identificatiemethode	Een monstername door de asbestdeskundige met laboanalyse door een asbestlabo.
Destructieve handeling voor identificatie	Nee
Opmerking	stalen genomen : traphal naar verdiep individuele ruimte : archief + ruimte 3 verdiep stookruimte = geen deelmonster (muren voorzien van voorzetwanden in gyproc) natte ruimte = verdiep douche

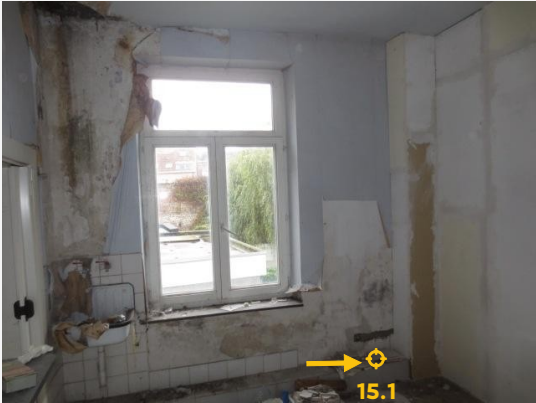
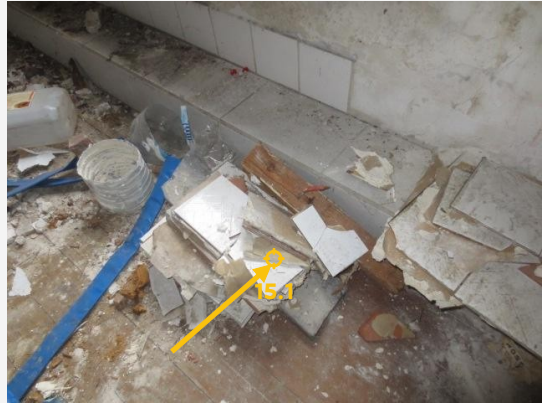
Fiche 15: lijmlaag wandtegels verdiep

Geen asbest

#	Type	Referentie	Resultaat
15.1	Puntmonster	M007	Geen asbest

Beschrijving	lijm laag wandtegels verdiep
Omgeving	Binnen
Primaire drager	Binnenwand
Bindmiddel van materiaal	Lijm
Gebondenheid op basis van bindmiddel	Hecht
Hoeveelheid (oppervlakte - dikte - aantal)	• 7,00 m ² - 4,00 mm - 1 stuk
Totaal volume	0,028 m ³
Identificatiemethode	Een monsternamen door de asbestdeskundige met laboanalyse door een asbestlabo.
Destructieve handeling voor identificatie	Nee
Opmerking	staal genomen van losliggende wandtegel wasplaats
