Asbestinventarisatetest

Vrerenstraat 53, 3700 Tongeren

Attestnummer : 20241008-000133.000

Uitgegeven op : 08.10.2024

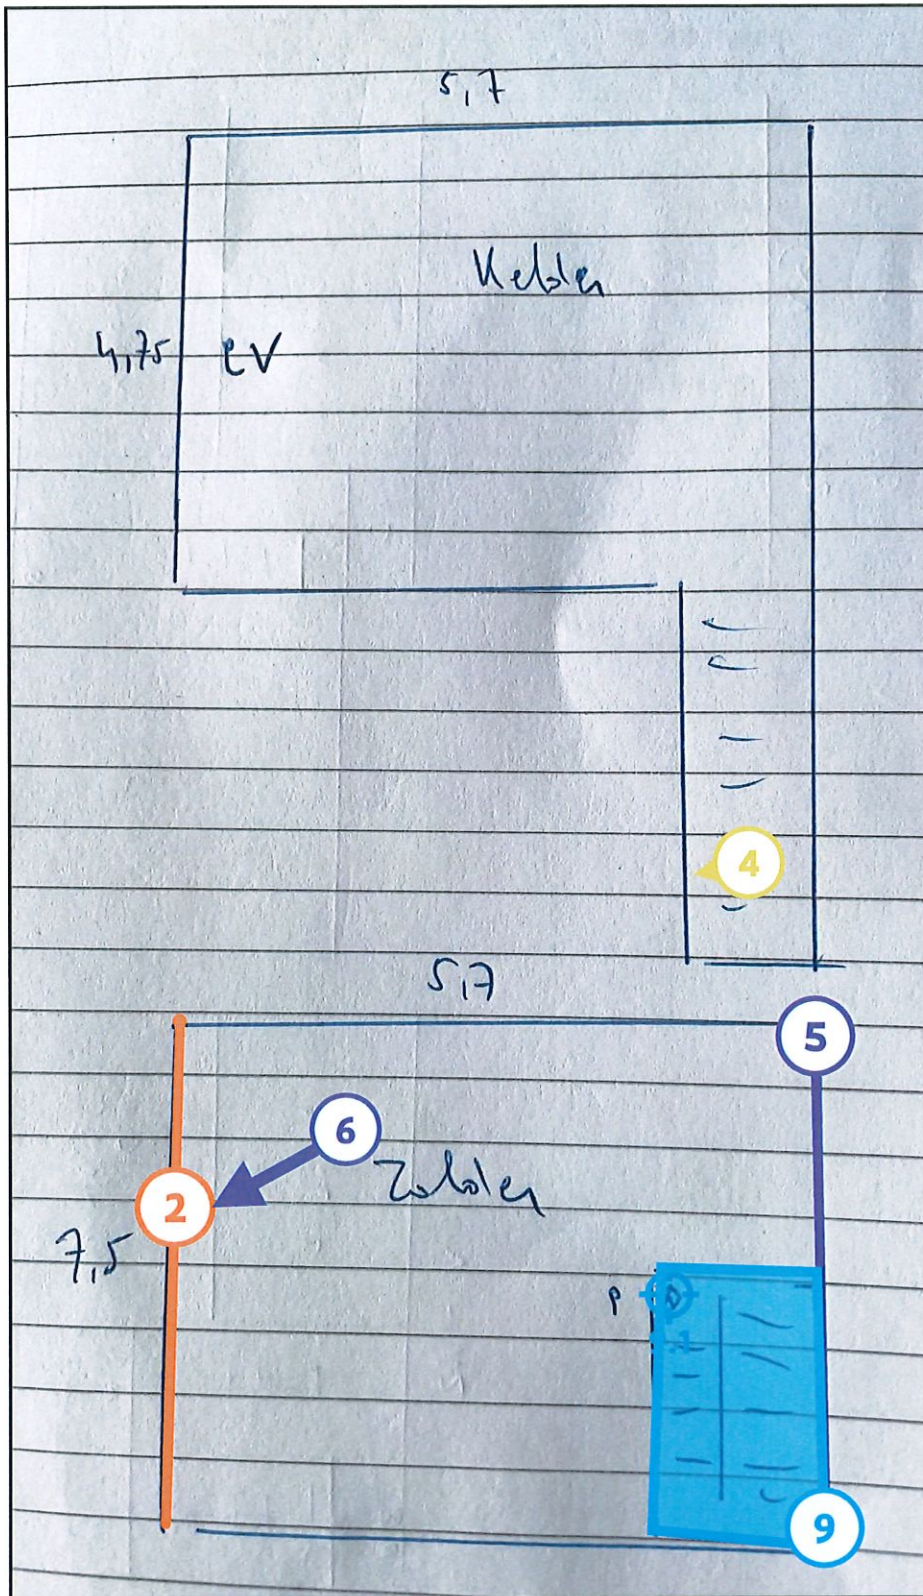
Plan 1.1: grondplan kelder en zolder

2. leien zijkant rechterzijde	Asbestmateriaal	Verwijderen
4. bakeliet materiaal	Asbestmateriaal	Zorgvuldig beheren
5. leien zijkant linkerzijde	Beperking	-
6. schouw	Beperking	-
9. pleister plafond	Geen asbest	-
9.1 Code: 23-9339-460-M002	Mengmonster	-

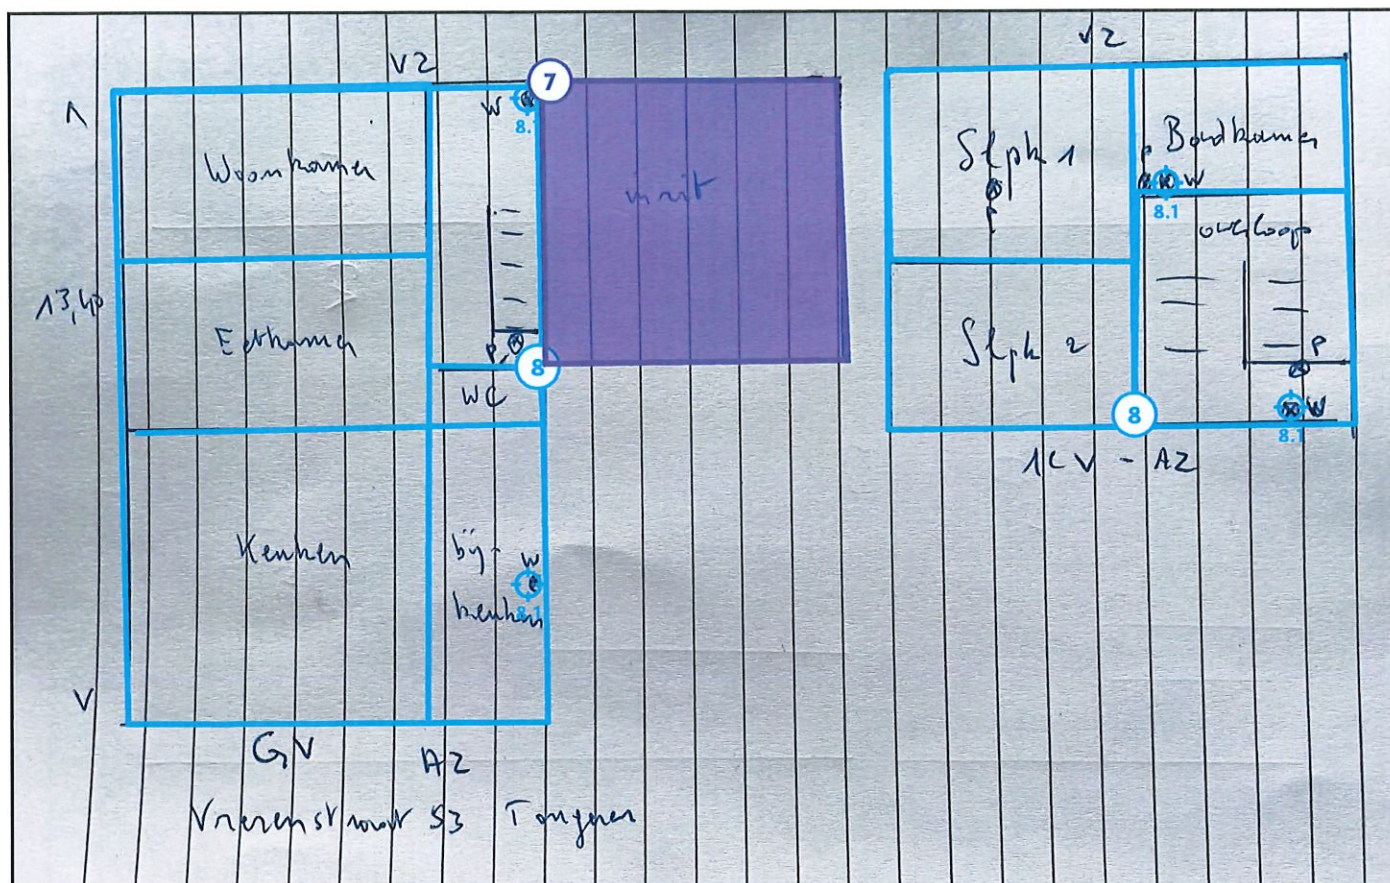
Plan 1.2: grondplan gv en 1e v

Beschrijving	Type	Actie
7. zolder van de inrit	Beperking	-
8. pleister wand	Geen asbest	-
8.1 Code: 23-9339-460-M001	Mengmonster	-

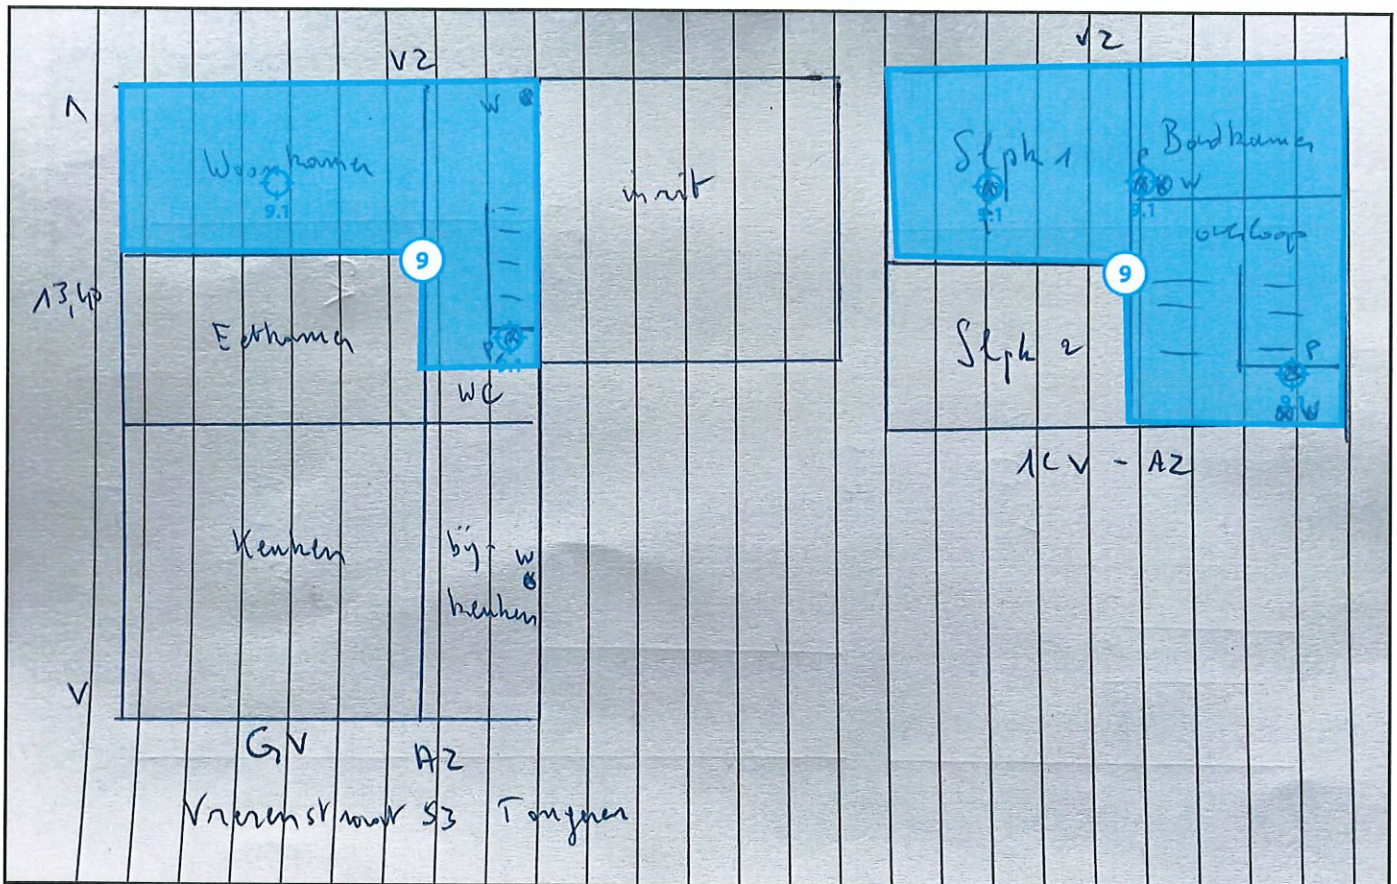
Plan 1.3: grondplan gv en 1e v

Beschrijving	Type	Actie
9. pleister plafond	Geen asbest	-
9.1 Code: 23-9339-460-M002	Mengmonster	-

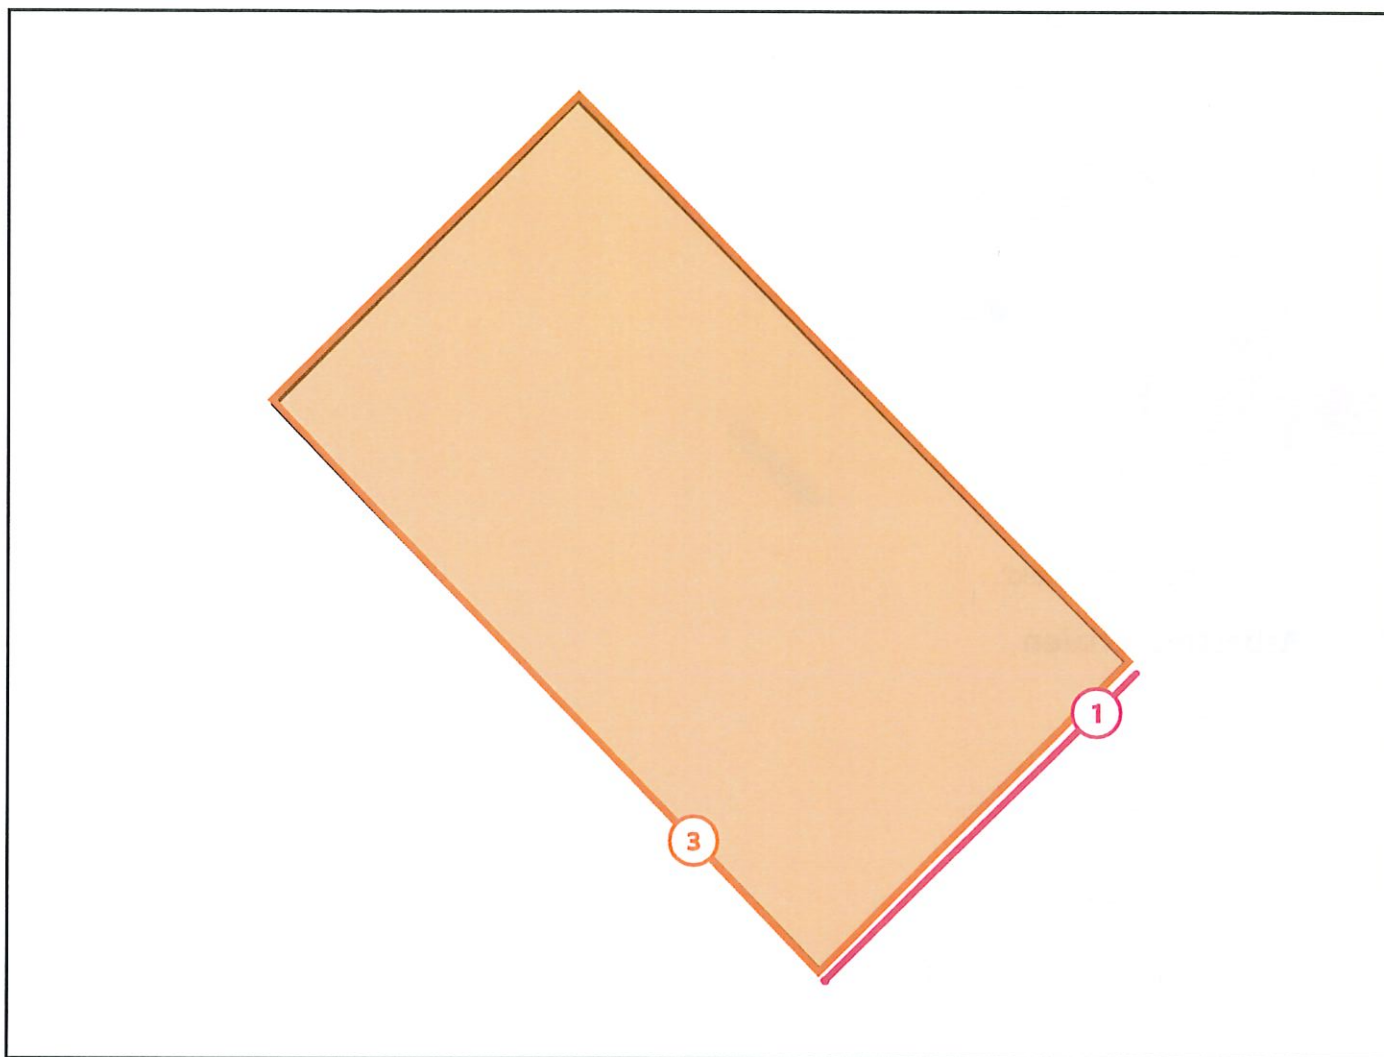
Plan 2.1: Bijgebouw plan

Beschrijving	Type	Actie
1. slib in de dakgoten	Asbestmateriaal	Dringend verwijderen
3. golfplaten bijgebouw	Asbestmateriaal	Verwijderen

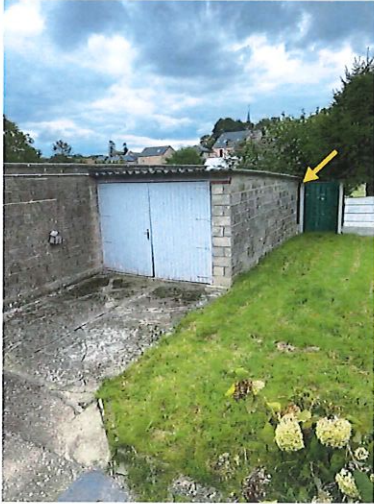
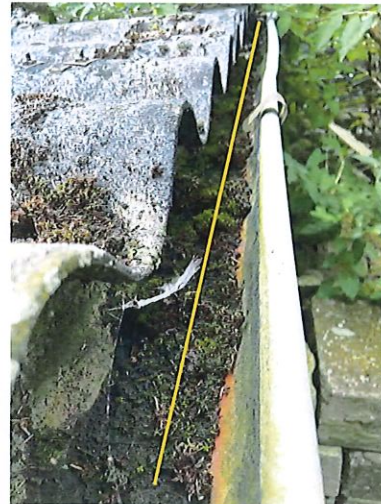
Fiche 1: slib in de dakgoten

Asbestmateriaal - afvalstof

Het asbestmateriaal valt onder de mijlpaal van 2040.

Dringend verwijderen

Beschrijving	slib in de dakgoten
Type afvalstof	Betreft resten (contaminatie) van verwerking of beschadiging
Type resten (contaminatie)	<ul style="list-style-type: none">• Stof, deeltjes < 4 mm, flinters, gruis (vermengd in materiaal)
Besmette materialen	<ul style="list-style-type: none">• Sediment (dakgoot, afvoerbuis, regenwaterput, ...)
Bron van de resten	golfplaten van de garage.
Omgeving	Buiten
Primaire drager	Infrastructuur hemelwater (opvang en afvoer)
Gebondenheid resten	Niet hecht
Hoeveelheid (gewicht - aantal)	<ul style="list-style-type: none">• 0,50 kg - 1 stuk
Totaal gewicht	0,50 kg
Eenvoudig bereikbaar	Ja
Identificatiemethode	Vaststelling zonder monstername

- Verwijder het asbestafval.

- Eenvoudige handelingen: mag via doe-het-zelf of door werknemer(s) met opleidingsattest eenvoudige handelingen
Eenvoudig weg te nemen, mits bevochtigen van het materiaal.

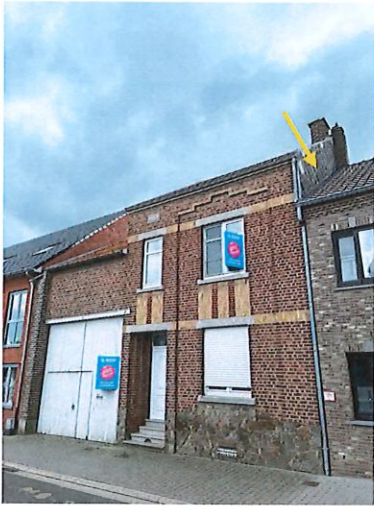
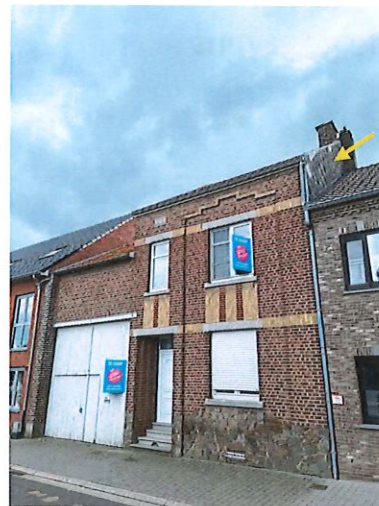
Het asbestmateriaal valt onder de mijlpaal van 2034.

Verwijderen

Eindbeoordeling materiaalrisico	Verhoogd materiaalrisico en/of verhoogde kans op vezelvrijgave
---------------------------------	--

Gebondenheid	Categorie 1: hechtgebonden in oorsprong
Asbestsoort (vezeltype)	Crocidoliet aanwezig
Asbestconcentratie	Laag (< 50%)
Afschermingsgraad van het gehele materiaal	Geheel of deels vrij aan de buitenlucht
Toestand van het materiaal	Matig beschadigd, matig verweerd

Beschrijving	leien zijkant rechterzijde
Omgeving	Buiten
Primaire drager	Schuin dak
Asbestmateriaal	Dak- en gevelbekleding - Lei, shingle
Bindmiddel van asbestmateriaal	Cement
Gebondenheid op basis van bindmiddel	Hecht
Hoeveelheid (oppervlakte - aantal)	• 12,00 m ² - 1 stuk
Totale oppervlakte	12,00 m ²
Eenvoudig bereikbaar	Ja
Bevestigingswijze	• Genageld, geniet
Identificatiemethode	Vaststelling zonder monsternamen
Destructieve handeling voor identificatie	Nee

- Zorg voor een veilig beheer. Vermijd het beschadigen van het asbestmateriaal. Controleer de toestand jaarlijks op wijzigingen.

- Eenvoudige handelingen: mag via doe-het-zelf of door werknemer(s) met opleidingsattest eenvoudige handelingen
Verwijder dit materiaal bij renovatie.

Gebruik FFP3-mondmasker, handschoenen, overall.

Materiaal niet gooien of breken.

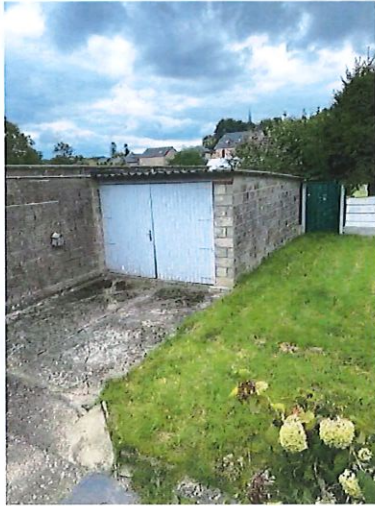
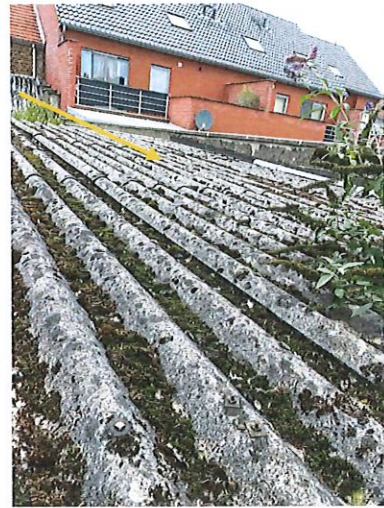
Het asbestmateriaal valt onder de mijlpaal van 2034.

Verwijderen

Eindbeoordeling materiaalrisico	Verhoogd materiaalrisico en/of verhoogde kans op vezelvrijgave
---------------------------------	--

Gebondenheid	Categorie 1: hechtgebonden in oorsprong
Asbestsoort (vezeltype)	Crocidoliet aanwezig
Asbestconcentratie	Laag (< 50%)
Afschermingsgraad van het gehele materiaal	Geheel of deels vrij aan de buitenlucht
Toestand van het materiaal	Matig beschadigd, matig verweerd

Beschrijving	golfplaten bijgebouw
Omgeving	Grenst aan binnen- en buitenlucht
Primaire drager	Schuin dak
Asbestmateriaal	Dak- en gevelbekleding - Golfplaat
Bindmiddel van asbestmateriaal	Cement
Gebondenheid op basis van bindmiddel	Hecht
Hoeveelheid (oppervlakte - aantal)	<ul style="list-style-type: none">• 20,00 m² - 1 stuk
Totale oppervlakte	20,00 m ²
Eenvoudig bereikbaar	Ja
Bevestigingswijze	<ul style="list-style-type: none">• Geschroefd
Identificatiemethode	Vaststelling zonder monstername
Destructieve handeling voor identificatie	Nee

- Zorg voor een veilig beheer. Vermijd het beschadigen van het asbestmateriaal. Controleer de toestand jaarlijks op wijzigingen.

- Eenvoudige handelingen: mag via doe-het-zelf of door werknemer(s) met opleidingsattest eenvoudige handelingen
Verwijder dit materiaal bij renovatie.

Gebruik FFP3-mondmasker, handschoenen, overall.

Materiaal niet gooien of breken.

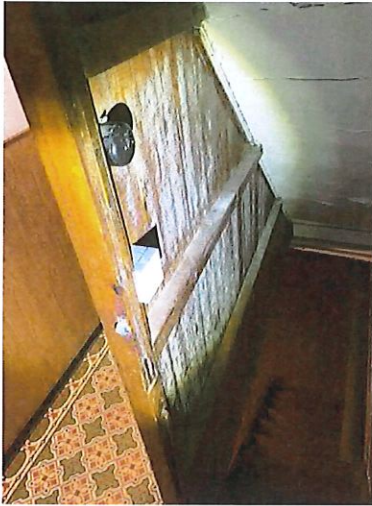
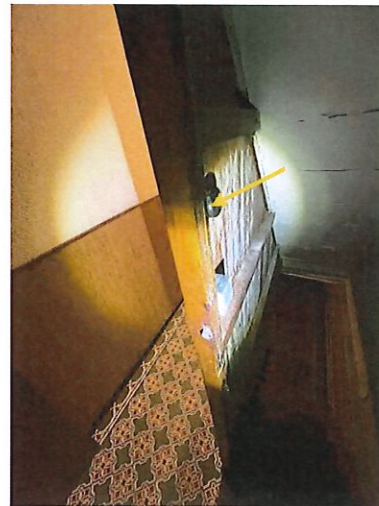
Het asbestmateriaal valt onder de mijlpaal van 2040.

Zorgvuldig beheren

Eindbeoordeling materiaalrisico	Laag materiaalrisico en/of verlaagde kans op vezelvrijgave
---------------------------------	--

Gebondenheid	Categorie 1: hechtgebonden in oorsprong
Asbestsoort (vezeltype)	Crocidoliet aanwezig
Asbestconcentratie	Laag (< 50%)
Afschermingsgraad van het gehele materiaal	Geheel of deels (ook) vrij aan de binnenlucht
Toestand van het materiaal	Onbeschadigd, niet verweerd

Beschrijving	bakeliet materiaal
Omgeving	Binnen
Primaire drager	Binnenwand
Asbestmateriaal	Plaat, paneel, tablet - Type Bakeliet
Bindmiddel van asbestmateriaal	Kunststof of -hars
Gebondenheid op basis van bindmiddel	Hecht
Hoeveelheid (oppervlakte - dikte - aantal)	• 0,30 m ² - 2,00 cm - 1 stuk
Totaal volume	0,006 m ³
Eenvoudig bereikbaar	Ja
Bevestigingswijze	• Geschroefd
Identificatiemethode	Vaststelling zonder monstername
Destructieve handeling voor identificatie	Nee

- Zorg voor een veilig beheer. Vermijd het beschadigen van het asbestmateriaal. Controleer de toestand jaarlijks op wijzigingen.

- Eenvoudige handelingen: mag via doe-het-zelf of door werknemer(s) met opleidingsattest eenvoudige handelingen
Verwijder dit materiaal bij renovatie.

Gebruik FFP3-mondmasker, handschoenen, overall.

Materiaal niet gooien of breken.

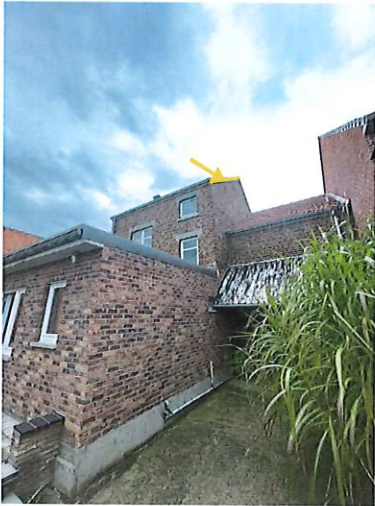
Tijdelijke beperking

Reden: Het te onderzoeken materiaal situeert zich hoger dan 3,50 m te rekenen vanaf een veilige ondergrond

Uitleg van de asbestdeskundige: De leien aan de linkerzijde van de woning zijn niet inventariseerbaar door een hoogte boven 3.50 meter, maar zijn waarschijnlijk natuurleien.

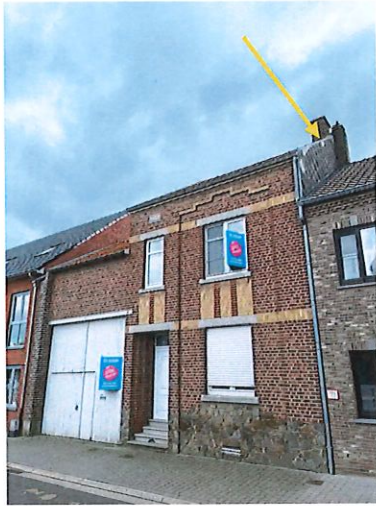
Tijdelijke beperking

Reden: Er is geen volledige risicobeoordeling mogelijk

Uitleg van de asbestdeskundige: In de schouw kan mogelijk nog een asbesthoudende schouwpijp zitten, die niet zichtbaar of inventariseerbaar is.

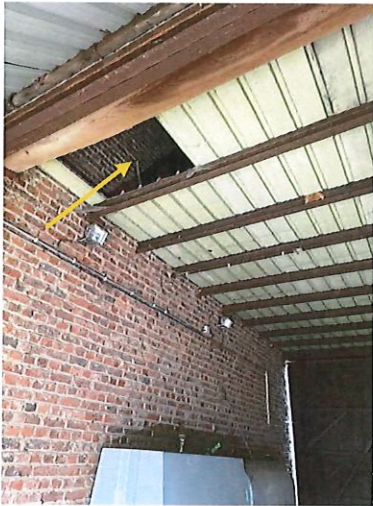
Tijdelijke beperking

Reden: Het te onderzoeken materiaal situeert zich hoger dan 3,50 m te rekenen vanaf een veilige ondergrond

Uitleg van de asbestdeskundige: De toegang tot de zolder van de inrit is zichtbaar maar boven 3.50 meter.

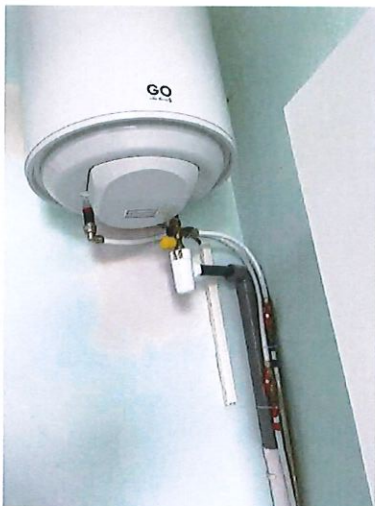
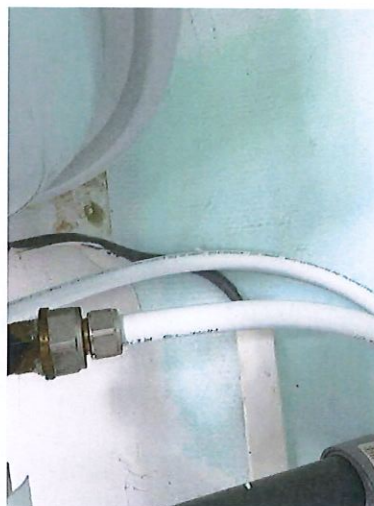
Fiche 8: pleister wand

Geen asbest

#	Type	Referentie	Resultaat
8.1	Mengmonster	23-9339-460-M001	Geen asbest

Beschrijving	pleister wand
Omgeving	Binnen
Primaire drager	Binnenwand
Bindmiddel van materiaal	Gips - kalk
Gebondenheid op basis van bindmiddel	Niet-hechtgebonden
Hoeveelheid (oppervlakte - dikte - aantal)	• 121,00 m ² - 1,00 cm - 1 stuk
Totaal volume	1,21 m ³
Identificatiemethode	Vaststelling met monstername
Destructieve handeling voor identificatie	Nee
Opmerking	Mengstaal van het pleister van de wanden van de inkom-/trappenhal, de bijkeuken, de trappenhal 1e verdiep en de badkamer. De stookruimte is niet gepleisterd.

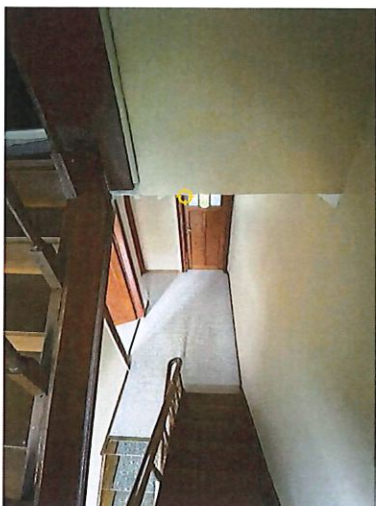
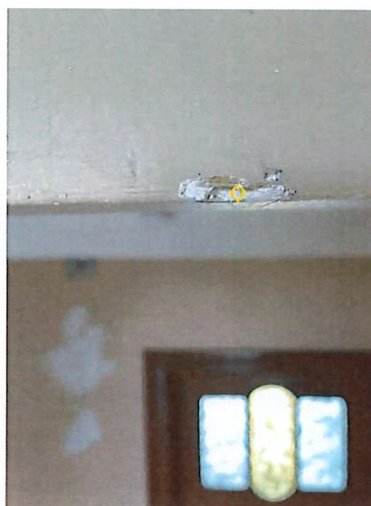
Fiche 9: pleister plafond

Geen asbest

#	Type	Referentie	Resultaat
9.1	Mengmonster	23-9339-460-M002	Geen asbest

Beschrijving	pleister plafond
Omgeving	Binnen
Primaire drager	Plafond
Bindmiddel van materiaal	Gips - kalk
Gebondenheid op basis van bindmiddel	Niet-hechtgebonden
Hoeveelheid (oppervlakte - dikte - aantal)	• 123,00 m ² - 1,00 cm - 1 stuk
Totaal volume	1,23 m ³
Identificatiemethode	Vaststelling met monsternamen
Destructieve handeling voor identificatie	Nee
Opmerking	Mengstaal van het pleister van de plafonds van de inkomhal, de badkamer, de woonruimte, de overloop en de slaapkamer 1, 1e verdiep.
