# Asbestinventarisatetest

Doorstraat 107, 3850 Nieuwerkerken

Attestnummer : 20251016-000310.000

Uitgegeven op : 16.10.2025

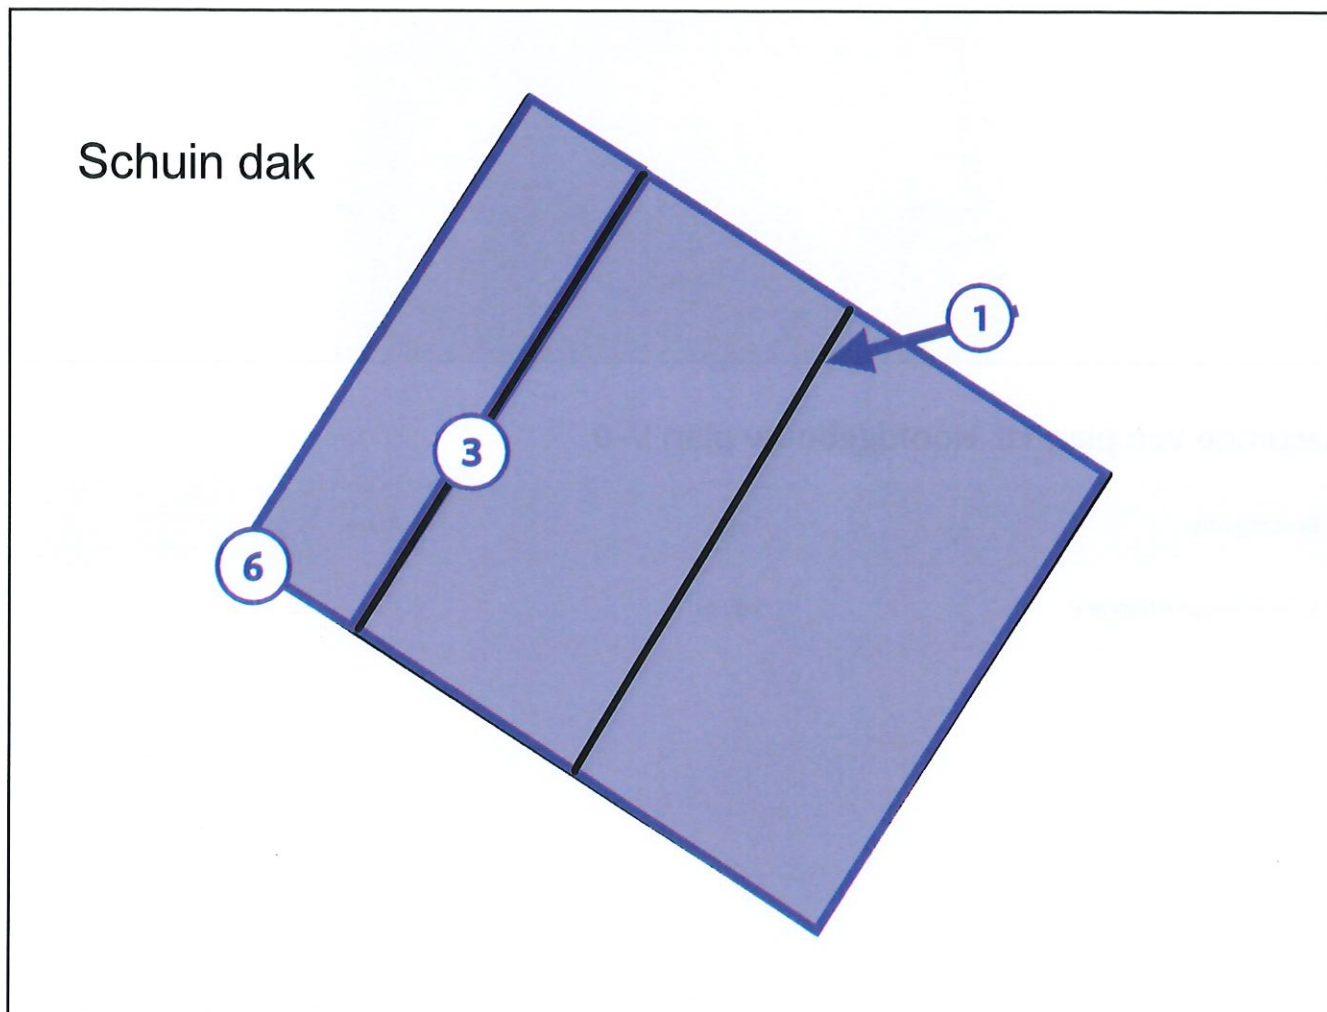
## Plan 1.7: Hoofdgebouw plan dak

| Beschrijving | Type | Actie |
|---|---|---|
| 1. Schoorsteen/schouw | Beperking | - |
| 3. Onderdak | Advies | - |
| 6. Metalen dak | Advies | - |

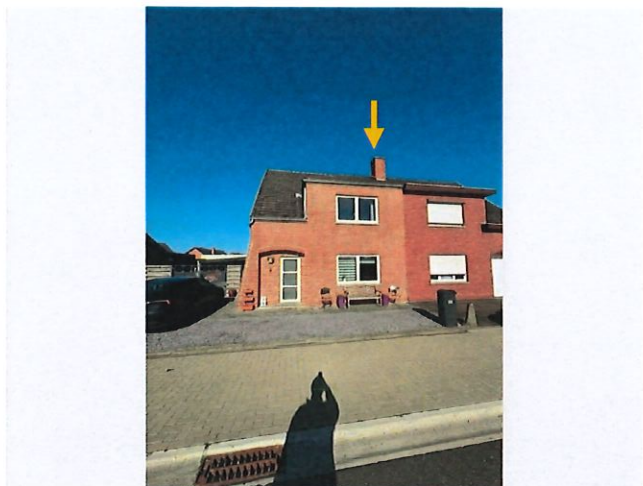
*Situeringsfoto*

#### Tijdelijke beperking

**Reden:** Het te onderzoeken materiaal situeert zich hoger dan 3,50 m te rekenen vanaf een veilige ondergrond

**Uitleg van de asbestdeskundige:** De schoorsteen situeert zich hoger dan 3.5M vanaf een veilige ondergrond, hierdoor is deze niet onderzocht kunnen worden.

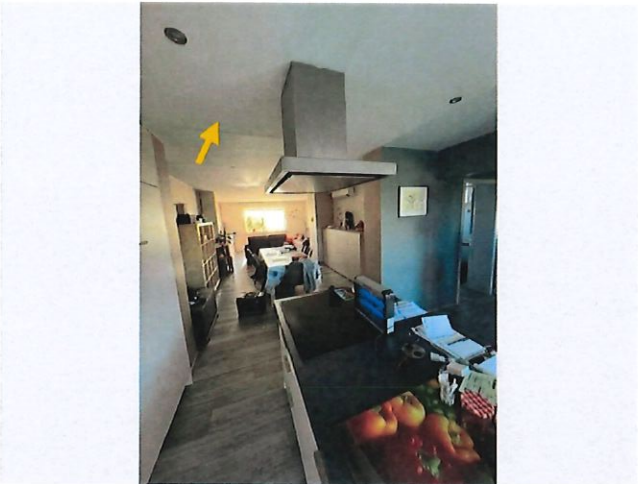
## Fiche 2: Geen pleisterwerk plafond (V-0)

Geen pleisterwerk plafond aangetroffen op het gelijkvloers.(gyproc).

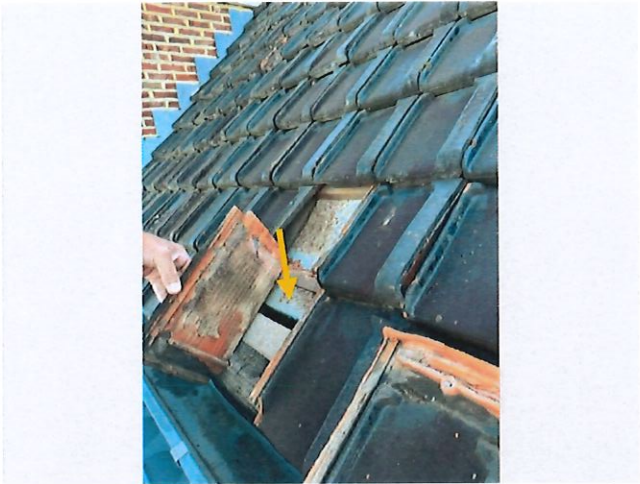
# Fiche 3: Onderdak

Geen asbestverdacht onderdak aangetroffen bij het opheffen van een dakpan.

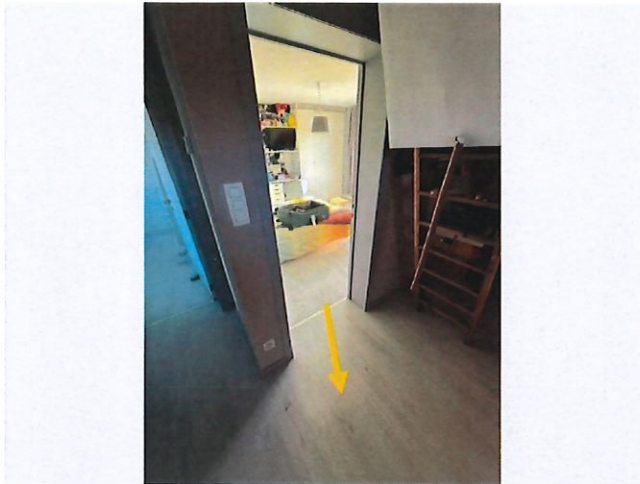
## Fiche 4: Laminaat (vloer)

Deze laminaat vloer is niet asbestverdacht, ik kan geen uitspraak doen over eventuele onderliggende lagen vloerbekleding.

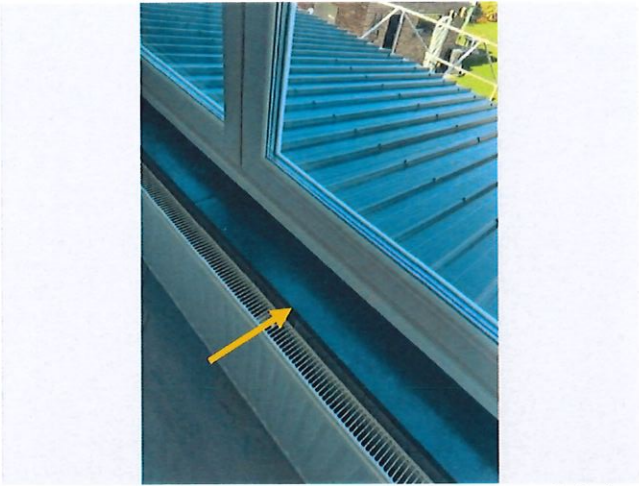
# Fiche 5: Vensterbank (binnen)

Dit type vensterbank is niet asbestverdacht.

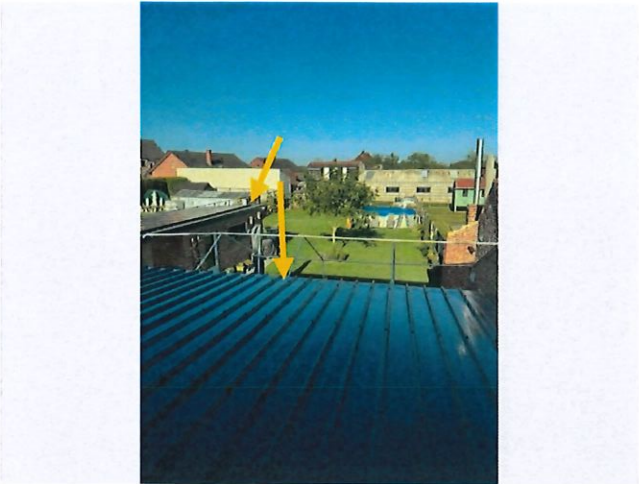
Dit metalen dak is niet asbestverdacht.

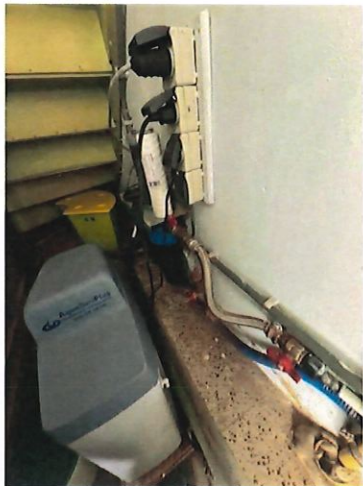
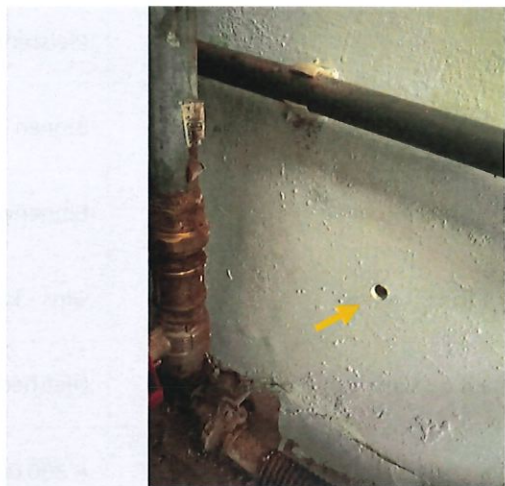
# Fiche 7: Pleisterwerk muren

## Conclusie

Geen asbest

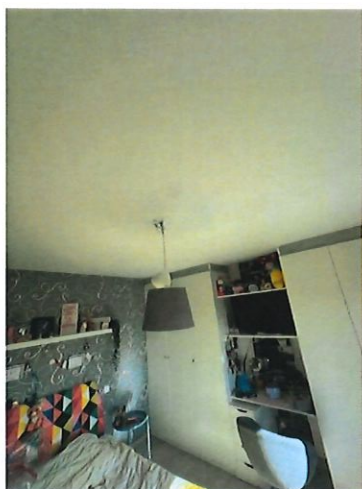
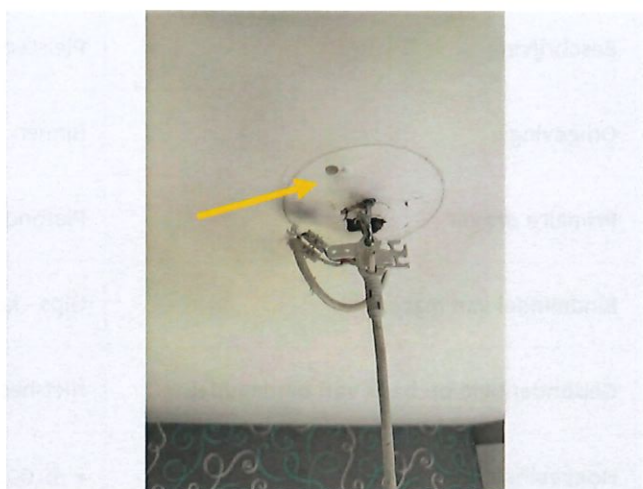
# Fiche 8: Pleisterwerk plafond

## Conclusie

Geen asbest

| Opmerking | Enkel op het eerste verdiep is pleisterwerk aan het plafond aangetroffen. |
