Asbestinventarisatetest

Beekstraat 6, 3800 Sint-Truiden

Attestnummer : 20251030-000642.000

Uitgegeven op : 30.10.2025

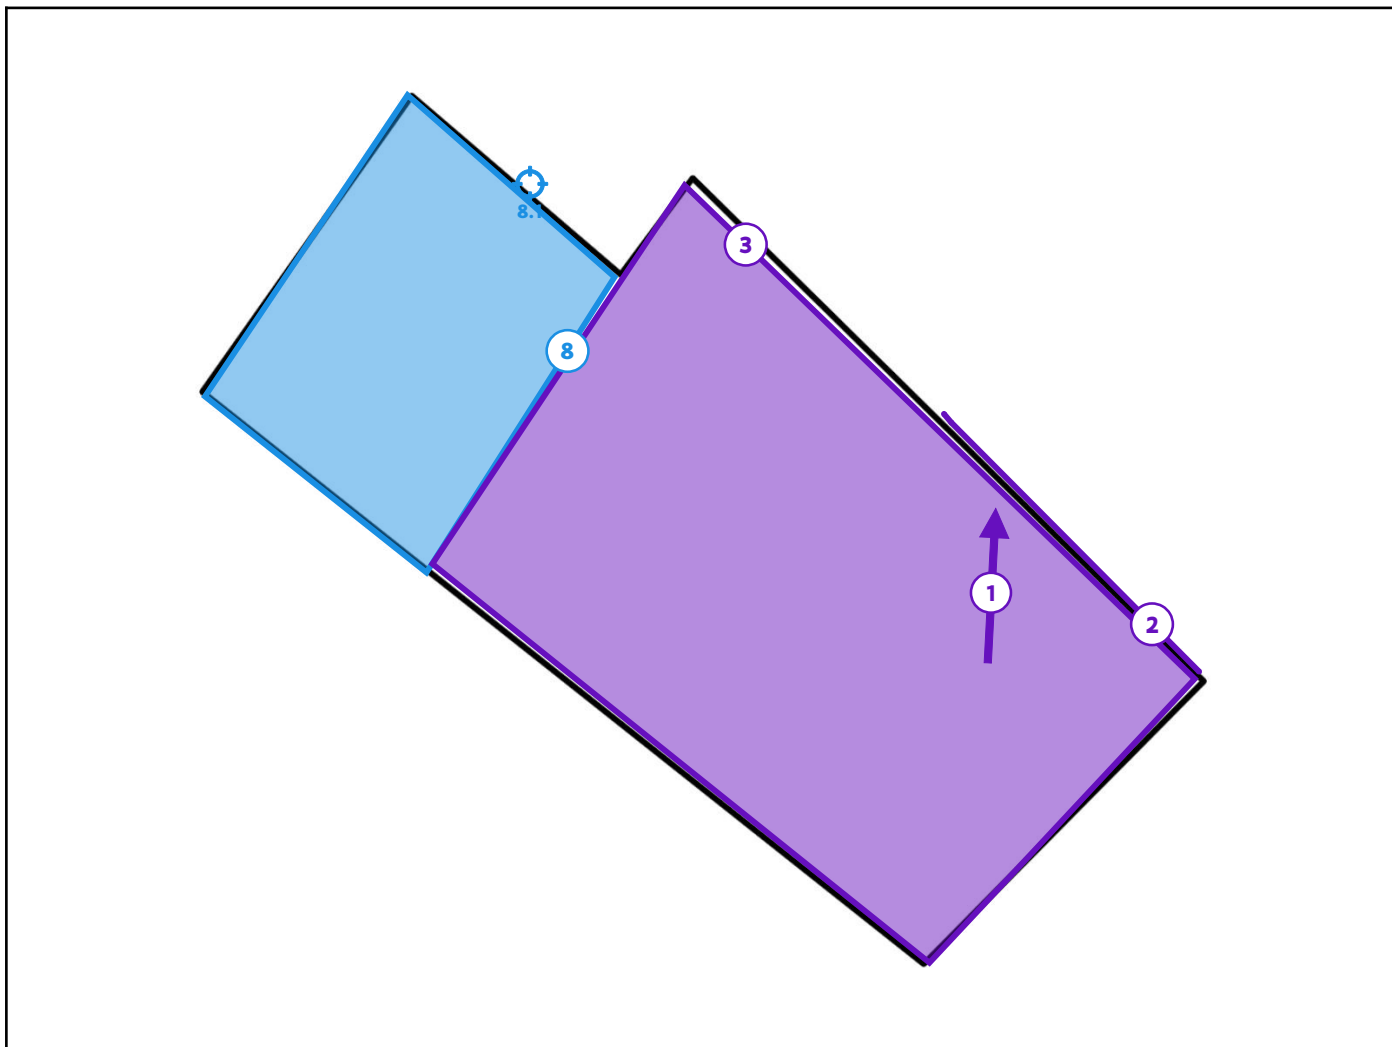
Plan 1.6: Hoofdgebouw plan

Beschrijving	Type	Actie
1. schouwmassief	Beperking	-
2. cementering bovendaks	Beperking	-
3. onderdak hoofddak	Advies	-
8. roofing achterbouw	Geen asbest	-
8.1 Code: roofing	Puntmonster	-

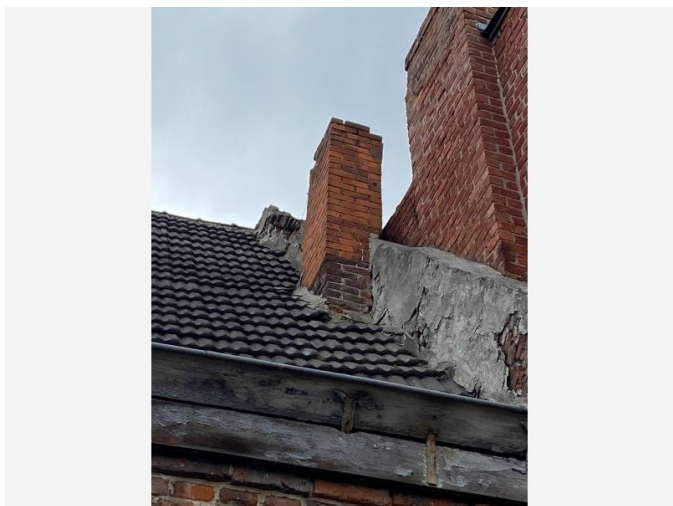
Situeringfoto

Tijdelijke beperking

Reden: Het te onderzoeken materiaal situeert zich hoger dan 3,50 m te rekenen vanaf een veilige ondergrond

Uitleg van de asbestdeskundige: te hoog en geen hulpmiddelen op te inspecteren

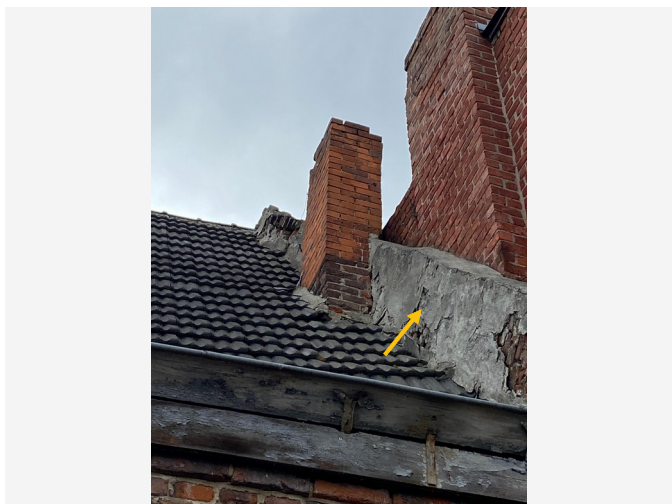
Situeringfoto

Tijdelijke beperking

Reden: Het te onderzoeken materiaal situeert zich hoger dan 3,50 m te rekenen vanaf een veilige ondergrond

Uitleg van de asbestdeskundige: te hoog, geen hulpmiddelen om te inspecteren

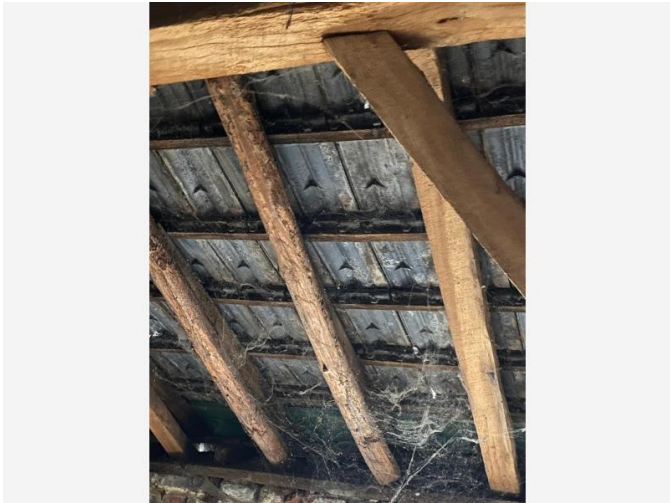
Vrije foto

geen onderdak

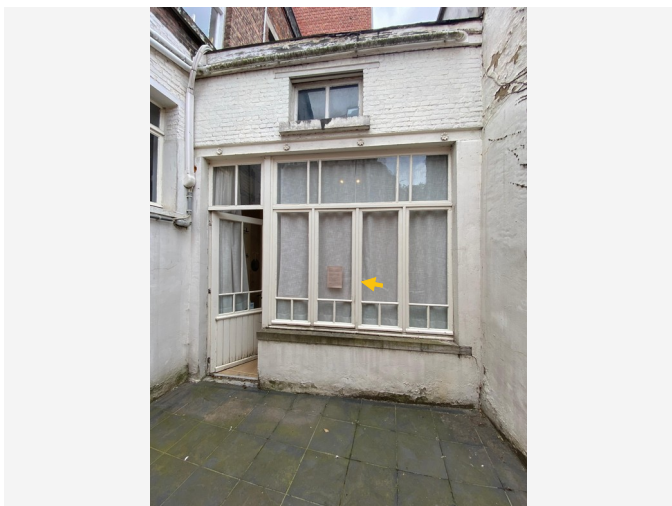
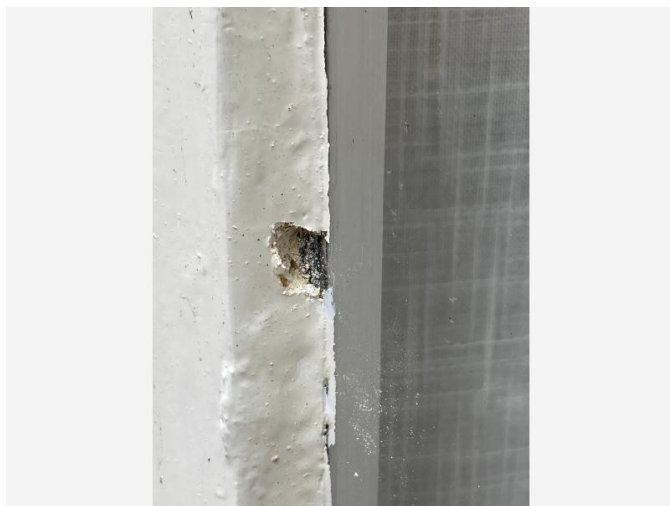
Geen asbest

#	Type	Referentie	Resultaat
4.1	Puntmonster	stopverf hout/glas	Geen asbest

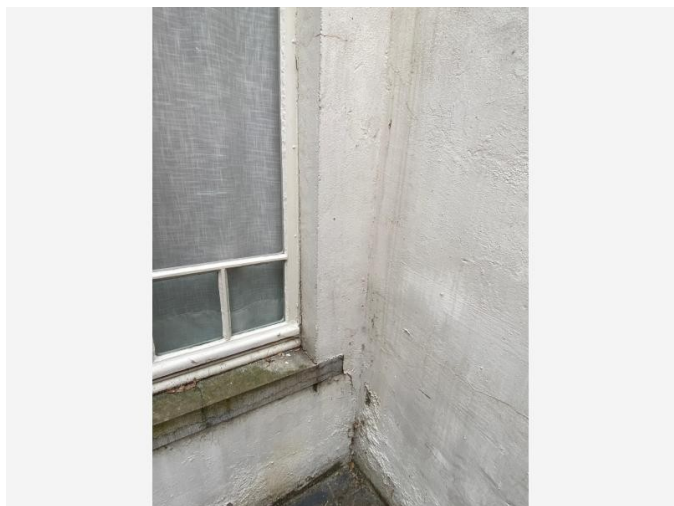
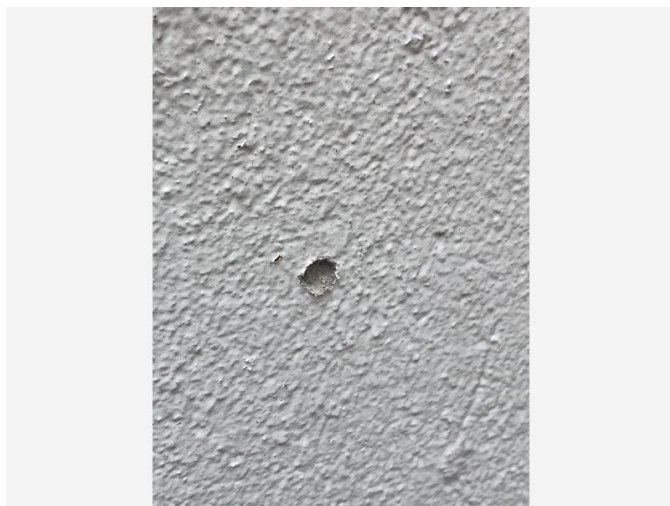
Fiche 5: crepi buitengevel

Geen asbest

#	Type	Referentie	Resultaat
5.1	Mengmonster	crepi	Geen asbest

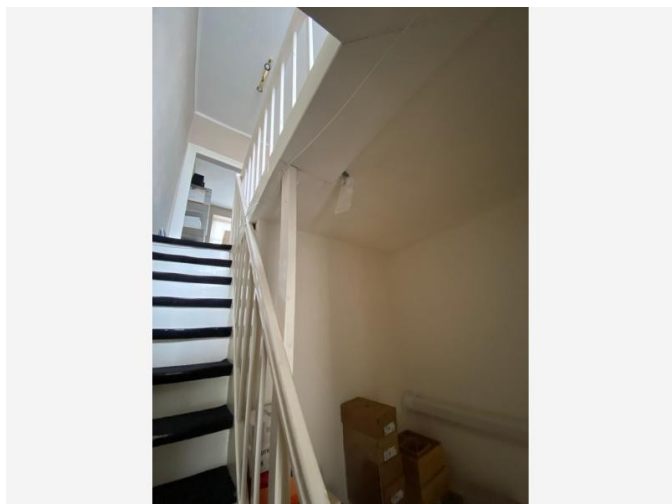
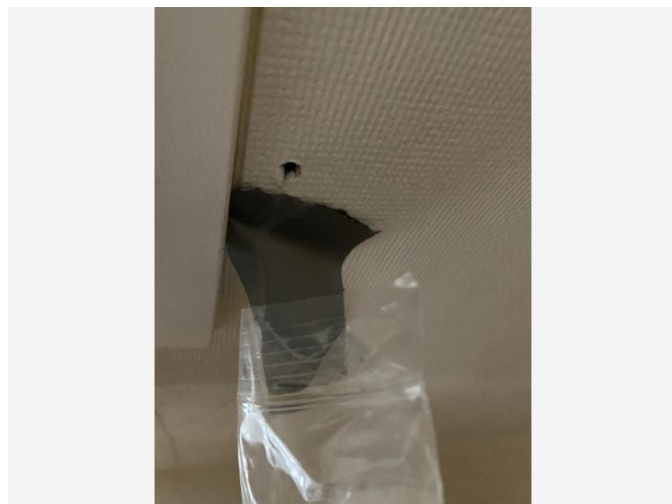
Geen asbest

#	Type	Referentie	Resultaat
6.1	Mengmonster	pp	Geen asbest

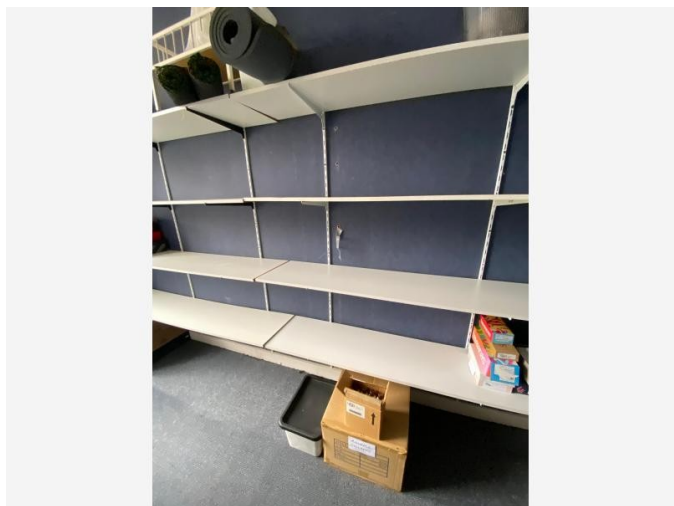
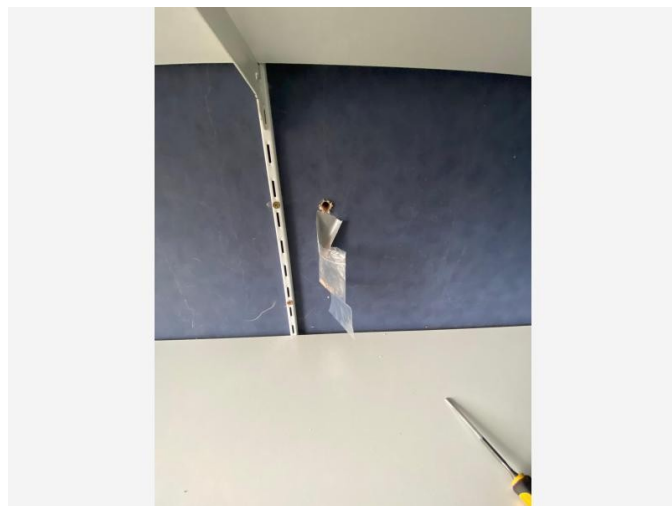
Fiche 7: pleisterwerk wanden

Geen asbest

#	Type	Referentie	Resultaat
7.1	Mengmonster	pw	Geen asbest

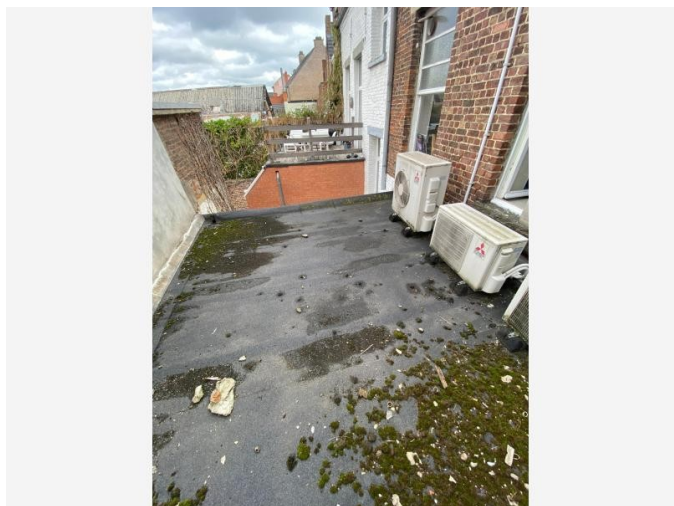
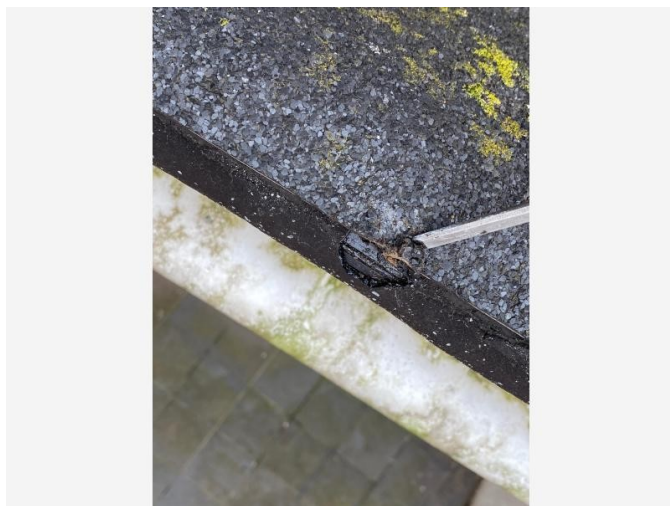
Fiche 8: roofing achterbouw

Geen asbest

#	Type	Referentie	Resultaat
8.1	Puntmonster	roofing	Geen asbest
