Asbestinventarisatetest

Sint-Truidensesteenweg 221, 3350 Linter

Attestnummer : 20250108-000376.000

Uitgegeven op : 08.01.2025

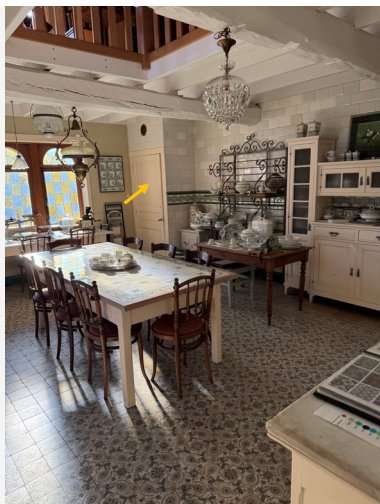
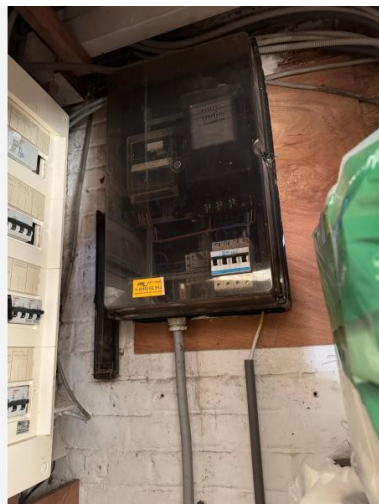
Het asbestmateriaal valt onder de mijlpaal van 2040.

Eindbeoordeling materiaalrisico	Zeer laag materiaalrisico en/of zeer lage kans op vezelvrijgave
---------------------------------	---

Gebondenheid	Categorie 1: hechtgebonden in oorsprong
Asbestsoort (vezeltype)	Crocidoliet aanwezig
Asbestconcentratie	Laag (< 50%)
Afschermingsgraad van het gehele materiaal	Niet stootvaste afscherming
Toestand van het materiaal	Onbeschadigd, niet verweerd

Beschrijving	Bakeliet tellerkast
Omgeving	Binnen
Primaire drager	Communicatie en elektrische infrastructuur en uitrusting
Asbestmateriaal	Plaat, paneel, tablet - Type Bakeliet
Bindmiddel van asbestmateriaal	Kunststof of -hars
Gebondenheid op basis van bindmiddel	Hecht
Hoeveelheid (oppervlakte - dikte - aantal)	<ul style="list-style-type: none"> • 0,70 m² - 0,50 cm - 1 stuk
Totaal volume	0,004 m ³
Eenvoudig bereikbaar	Ja
Bevestigingswijze	<ul style="list-style-type: none"> • Geschroefd
Identificatiemethode	Vaststelling zonder monstername
Destructieve handeling voor identificatie	Nee
Opmerking	<p>Deze oppervlakte werd niet gemeten, maar geschat op basis van een benadering van de aanwezige tellerkast. Deze schatting mag niet worden gebruikt als maatstaf voor heffingen. Als deskundigen hebben wij vastgesteld dat het materiaal daadwerkelijk bakeliet betreft en geen harde pvc. Bakeliet wordt door ons beschouwd als een asbestverdachte toepassing, aangezien het in veel gevallen asbesthoudend is. We hebben geen staalname uitgevoerd om de functionaliteit van de tellerkast niet in gevaar te brengen. Daarnaast is staalname verboden, aangezien de tellerkast eigendom is van de nutsvoorzieningsmaatschappij.</p>

- Zorg voor een veilig beheer. Vermijd het beschadigen van het asbestmateriaal. Controleer de toestand jaarlijks op wijzigingen.
- Voer bijkomende staalname(s) uit.

- Eenvoudige handelingen: mag via doe-het-zelf of door werknemer(s) met opleidingsattest eenvoudige handelingen. Deze toepassing mag volgens de huidige wetgeving worden verwijderd via eenvoudige handelingen. Aangezien deze toepassing echter eigendom is van de nutsvoorzieningsmaatschappij, mag deze uitsluitend worden verwijderd door hen of door een door hen aangestelde onderaannemer die beschikt over de nodige attesten en opleidingen. Daarom wordt hier verwezen naar de methode van een erkende verwijderaar, maar in feite dient dit via de nutsvoorzieningsmaatschappij te verlopen.

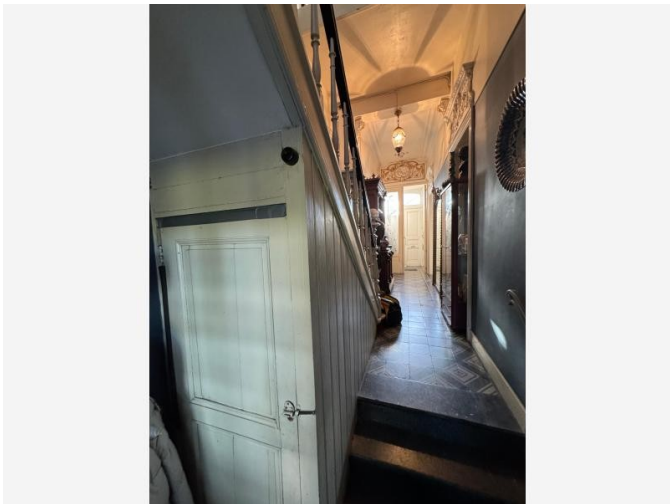
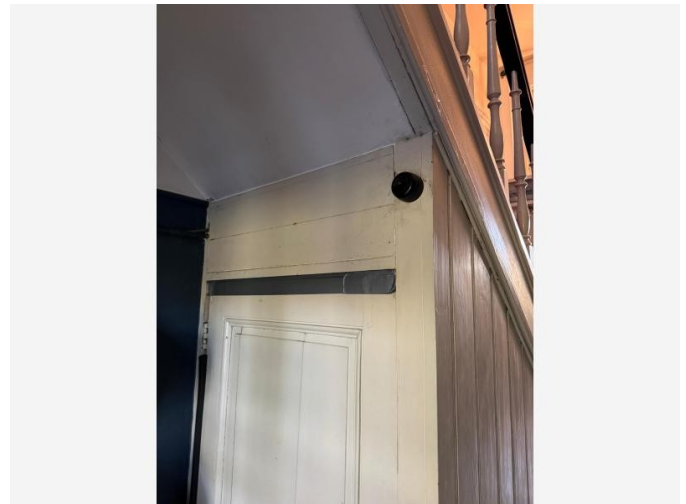
Het asbestmateriaal valt onder de mijlpaal van 2040.

Eindbeoordeling materiaalrisico	Laag materiaalrisico en/of verlaagde kans op vezelvrijgave
---------------------------------	--

Gebondenheid	Categorie 1: hechtgebonden in oorsprong
Asbestsoort (vezeltype)	Crocidoliet aanwezig
Asbestconcentratie	Laag (< 50%)
Afschermingsgraad van het gehele materiaal	Geheel of deels (ook) vrij aan de binnenlucht
Toestand van het materiaal	Onbeschadigd, niet verweerd

Beschrijving	Bakeliet schakelaar
Omgeving	Binnen
Primaire drager	Communicatie en elektrische infrastructuur en uitrusting
Asbestmateriaal	Plaat, paneel, tablet - Type Bakeliet
Bindmiddel van asbestmateriaal	Kunststof of -hars
Gebondenheid op basis van bindmiddel	Hecht
Hoeveelheid (oppervlakte - dikte - aantal)	<ul style="list-style-type: none"> • 0,20 m² - 0,30 cm - 1 stuk
Totaal volume	< 0,001 m ³
Eenvoudig bereikbaar	Ja
Bevestigingswijze	<ul style="list-style-type: none"> • Geschroefd
Identificatiemethode	Vaststelling zonder monsternamen
Destructieve handeling voor identificatie	Nee
Opmerking	Deze oppervlakte werd niet gemeten, maar geschat op basis van een benadering voor alle aanwezige schakelaars. Deze schatting mag niet worden gebruikt als maatstaf voor heffingen. Als deskundige hebben wij geverifieerd dat het materiaal inderdaad bakeliet betreft en geen harde PVC. Bakeliet wordt door ons beschouwd als een asbestverdachte toepassing, aangezien het in veel gevallen asbesthoudend is. We hebben echter geen staalname uitgevoerd om de functionaliteit van de schakelaars niet in gevaar te brengen.

- Zorg voor een veilig beheer. Vermijd het beschadigen van het asbestmateriaal. Controleer de toestand jaarlijks op wijzigingen.
- Voer bijkomende staalname(s) uit.

- Eenvoudige handelingen: mag via doe-het-zelf of door werknemer(s) met opleidingsattest eenvoudige handelingen
Raadpleeg de actuele wetgeving op de website van OVAM. Onder strikte voorwaarden kan het eventueel toegestaan zijn om deze toepassing zelf te verwijderen. Bij twijfel wordt echter sterk aangeraden om een erkende asbestverwijderaar te raadplegen. Zorg er bovendien voor dat u zich goed informeert via de websites van OVAM en andere officiële bronnen over de vereiste persoonlijke beschermingsmaatregelen en de richtlijnen voor het veilig verwijderen van asbest.

Houd er rekening mee dat deze toepassingen vaak onder spanning staan. Het is daarom aan te raden om ook een elektricien te raadplegen, aangezien het werken aan of verwijderen van deze toepassingen specifieke technische kennis vereist.

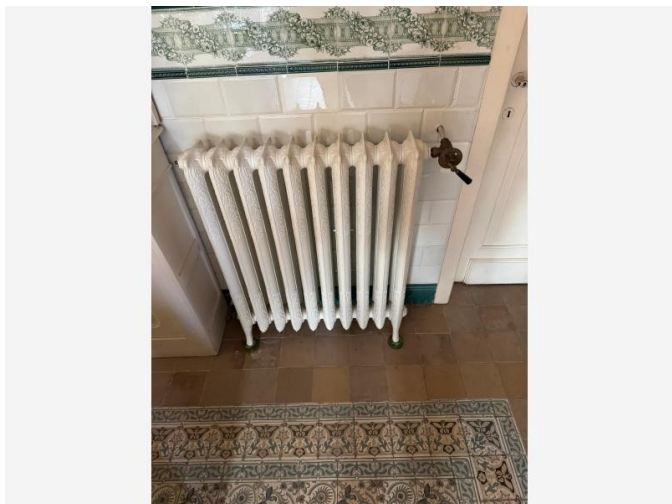
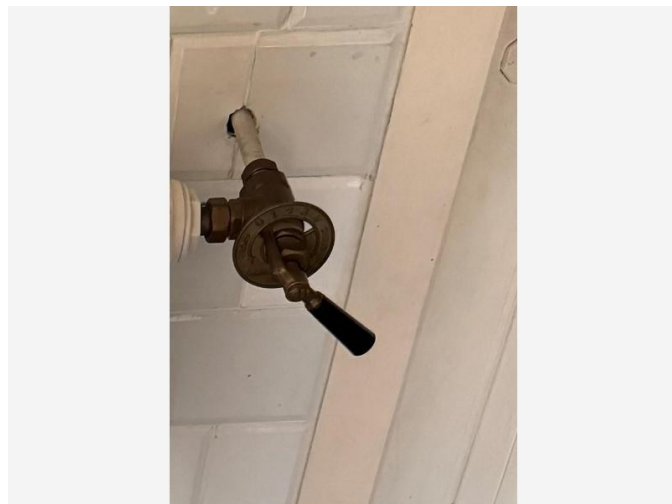
Het asbestmateriaal valt onder de mijlpaal van 2040.

gebruik deze voorzichtig zolang u deze niet vervang.

Eindbeoordeling materiaalrisico	Laag materiaalrisico en/of verlaagde kans op vezelvrijgave
---------------------------------	--

Gebondenheid	Categorie 1: hechtgebonden in oorsprong
Asbestsoort (vezeltype)	Crocidoliet aanwezig
Asbestconcentratie	Laag (< 50%)
Afschermingsgraad van het gehele materiaal	Geheel of deels (ook) vrij aan binnenluchtstromen
Toestand van het materiaal	Onbeschadigd, niet verweerd

Beschrijving	Bakeliet radiatorknoppen
Omgeving	Binnen
Primaire drager	Ruimteverwarming
Asbestmateriaal	Plaat, paneel, tablet - Type Bakeliet
Bindmiddel van asbestmateriaal	Kunststof of -hars
Gebondenheid op basis van bindmiddel	Hecht
Hoeveelheid (oppervlakte - dikte - aantal)	• 1,00 m ² - 0,80 cm - 4 stuks
Totaal volume	0,032 m ³
Eenvoudig bereikbaar	Ja
Bevestigingswijze	• Geschroefd
Identificatiemethode	Vaststelling zonder monstername
Destructieve handeling voor identificatie	Nee
Opmerking	Deze oppervlakte werd niet gemeten, maar geschat op basis van een benadering voor alle aanwezige radiatorknoppen. Deze schatting mag niet worden gebruikt als maatstaf voor heffingen. Als deskundige hebben wij geverifieerd dat het materiaal inderdaad bakeliet betreft en geen harde PVC. Bakeliet wordt door ons beschouwd als een asbestverdachte toepassing, aangezien het in veel gevallen asbesthoudend is. We hebben echter geen staalname uitgevoerd om de functionaliteit van de radiatorknoppen niet in gevaar te brengen.

- Zorg voor een veilig beheer. Vermijd het beschadigen van het asbestmateriaal. Controleer de toestand jaarlijks op wijzigingen.
- Voer bijkomende staalname(s) uit.

- Eenvoudige handelingen: mag via doe-het-zelf of door werknemer(s) met opleidingsattest eenvoudige handelingen
Raadpleeg de actuele wetgeving op de website van OVAM. Onder strikte voorwaarden kan het eventueel toegestaan zijn om deze toepassing zelf te verwijderen. Bij twijfel wordt echter sterk aangeraden om een erkende asbestverwijderaar te raadplegen. Zorg er bovendien voor dat u zich goed informeert via de websites van OVAM en andere officiële bronnen over de persoonlijke beschermingsmaatregelen die nodig zijn en de richtlijnen voor het veilig verwijderen van asbest.

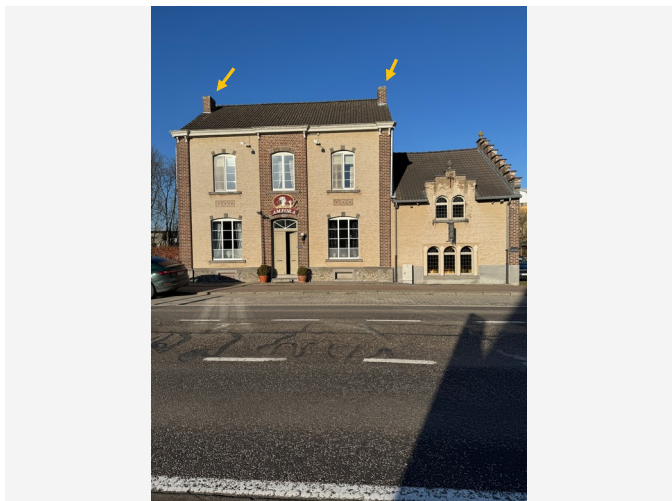
Fiche 4: Geen inspectie mogelijk van de binnenzijde van de schouw

Tijdelijke beperking

Reden: Er is geen volledige risicobeoordeling mogelijk

Uitleg van de asbestdeskundige: De binnenzijde van de schouw kon niet worden geïnspecteerd.

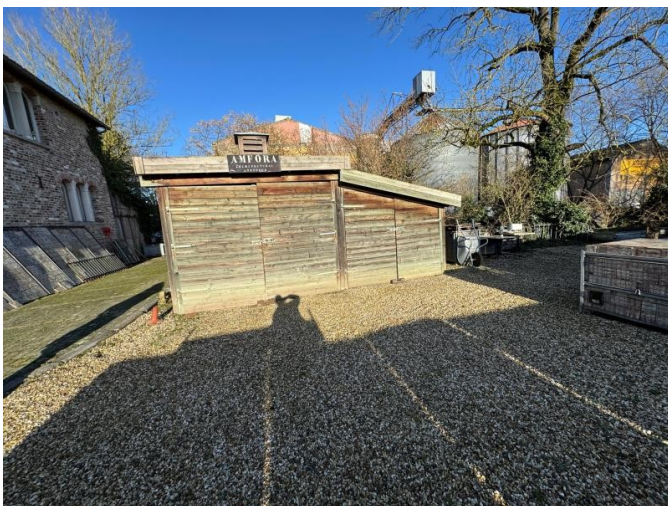
Op deze locatie werd er geen asbest aangetroffen.

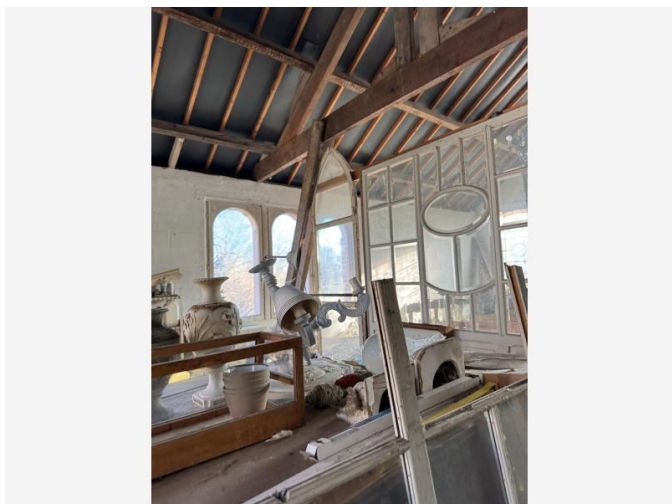
Tijdens het onderzoek en de controle van het onderdak hebben we geen asbestmaterialaen vastgesteld.

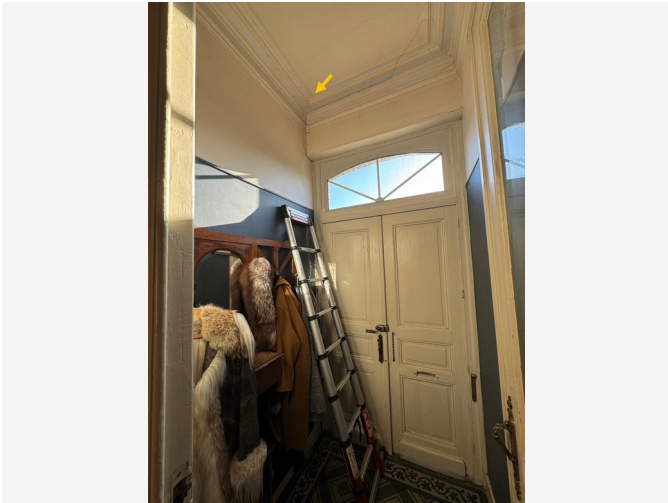
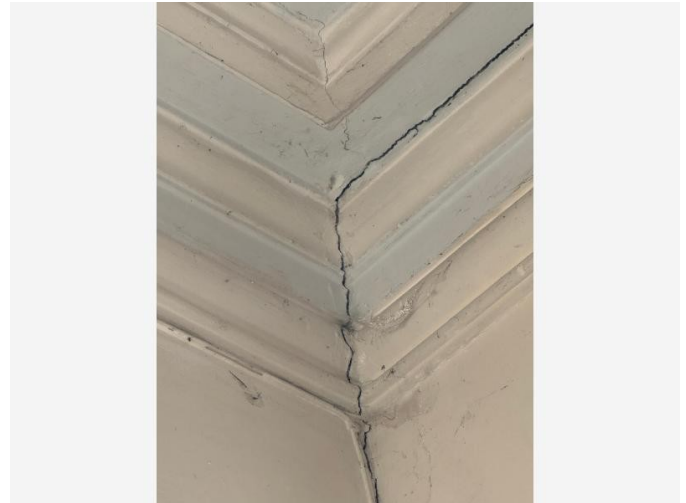
Fiche 8: Pleisterwerk plafond

Geen asbest

#	Type	Referentie	Resultaat
8.1	Mengmonster	2	Geen asbest

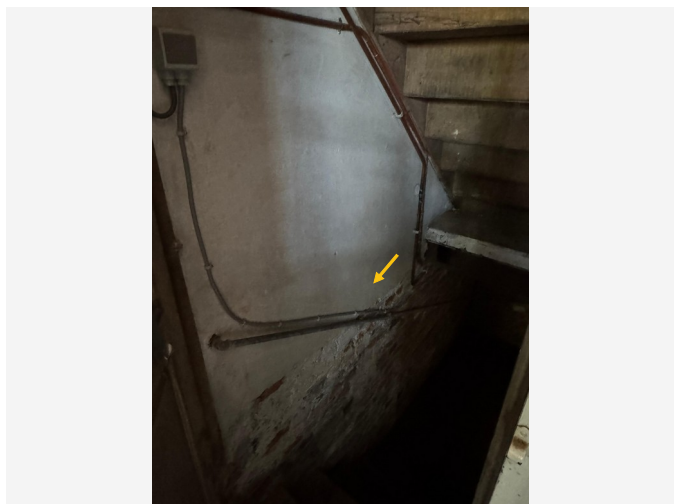
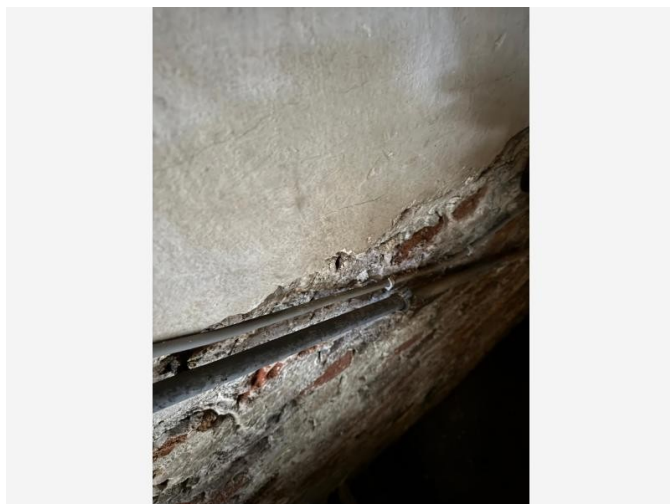
Geen asbest

#	Type	Referentie	Resultaat
9.1	Mengmonster	1	Geen asbest
