# Asbestinventarisatetest

Kortenbosstraat 56, 3800 Sint-Truiden

Attestnummer : 20260616-000134.000

Uitgegeven op : 16.06.2026

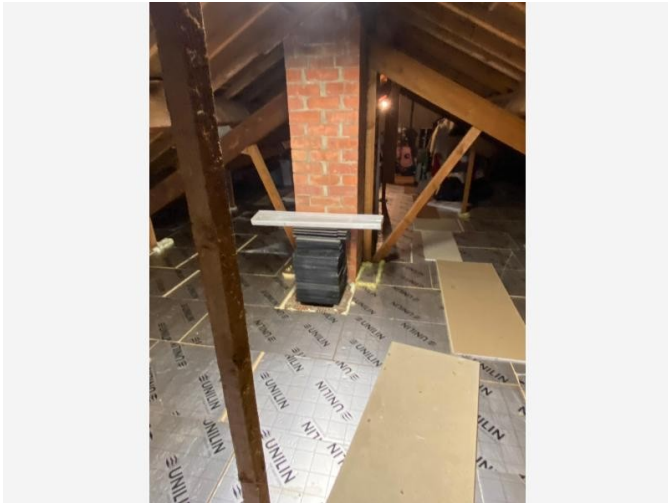
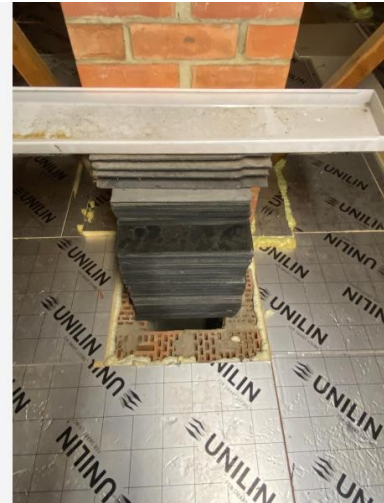
Het asbestmateriaal valt onder de mijlpaal van 2040.

**Dringend verwijderen**

<b>Beschrijving</b>	Afval of stock (leien)
<b>Type afvalstof</b>	Betreft stock-voorraad of gedemonteerde asbestmaterialen
<b>Aanwezige resten</b>	een stapel leien op zolder
<b>Omgeving</b>	Binnen
<b>Primaire drager</b>	Vloer
<b>Asbestmaterialen</b>	<ul style="list-style-type: none"><li>• Dak- en gevelbekleding - Lei, shingle</li></ul>
<b>Bindmiddel van asbestmateriaal</b>	Cement
<b>Gebondenheid op basis van bindmiddel</b>	Hecht
<b>Hoeveelheid (gewicht - aantal)</b>	<ul style="list-style-type: none"><li>• 30,00 kg - 1 stuk</li></ul>
<b>Totaal gewicht</b>	30,00 kg
<b>Eenvoudig bereikbaar</b>	Ja
<b>Identificatiemethode</b>	De asbestdeskundige beoordeelt het materiaal als asbestverdacht en dus asbesthoudend, en dit zonder monstername.
<b>Opmerking</b>	De hoeveelheid is een zo nauwkeurig mogelijke opmeting, waar evenwel kleine afwijkingen op mogelijk zijn.

- Verwijder het asbestafval.

- Eenvoudige handelingen: mag via doe-het-zelf of door werknemer(s) met opleidingsattest eenvoudige handelingen  
Deze toepassing mag door een aannemer die over een opleidingsattest eenvoudige handelingen beschikt of door een particulier (doe-het-zelver), verwijderd worden indien er geen verhoogd risico op vrijgave van asbestvezels (max. concentratie 0,01 vezels/cm<sup>3</sup> - CODEX Art. VI.3-54) ontstaat en de toepassing voorafgaand wordt gefixeerd/bevochtigd. De individuele elementen moeten zonder machinale werktuigen (boormachine, slijpschijf, hogedrukreiniger, etc.) en zonder breken of gooien een voor een losgemaakt worden en dubbel en luchtdicht verpakt afgevoerd worden naar een erkend afvalpunt (recyclagepark). Daar moeten ze voorzichtig in de container voor asbestafval worden gelegd. Op het recyclagepark worden uitsluitend hechtgebonden asbestmaterialen aanvaard. Niet-hechtgebonden asbestmaterialen kunnen enkel bij een erkend asbestverwijderaar of asbestafvalverwerker worden aangeboden.

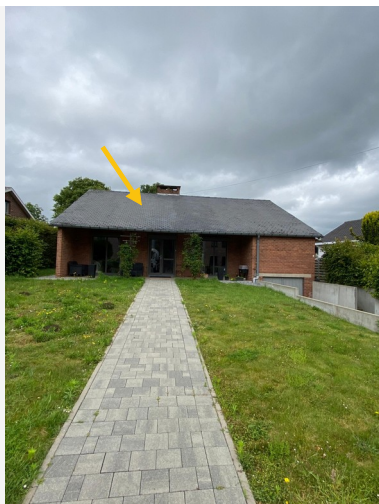
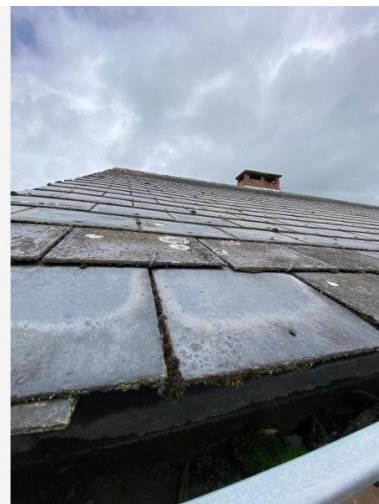
Het asbestmateriaal valt onder de mijlpaal van 2034.

Verwijderen

Eindbeoordeling materiaalrisico	Laag materiaalrisico en/of verlaagde kans op vezelvrijgave
---------------------------------	--

Gebondenheid	Categorie 1: hechtgebonden in oorsprong
Asbestsoort (vezeltype)	Alleen chrysotiel aanwezig
Asbestconcentratie	Laag (< 50%)
Afschermingsgraad van het gehele materiaal	Geheel of deels vrij aan de binnenlucht, maar geen contact met binnenluchtstromen
Toestand van het materiaal	Licht beschadigd, licht verweerd. Intacte calciumsilicaatplaat of materiaal met categorie 3-gebondenheid

#	Type	Referentie	Resultaat
2.1	Puntmonster	lei	Chrysotiel

<b>Beschrijving</b>	leien hoofddak
<b>Omgeving</b>	Grenst aan binnen- en buitenlucht
<b>Primaire drager</b>	Schuin dak
<b>Asbestmateriaal</b>	Dak- en gevelbekleding - Lei, shingle
<b>Bindmiddel van asbestmateriaal</b>	Cement
<b>Gebondenheid op basis van bindmiddel</b>	Hecht
<b>Hoeveelheid (oppervlakte - aantal)</b>	<ul style="list-style-type: none"><li>• 145,00 m<sup>2</sup> - 1 stuk</li></ul>
<b>Totale oppervlakte</b>	145,00 m <sup>2</sup>
<b>Eenvoudig bereikbaar</b>	Ja
<b>Bevestigingswijze</b>	<ul style="list-style-type: none"><li>• Genageld, geniet</li></ul>
<b>Identificatiemethode</b>	Een monstername door de asbestdeskundige met laboanalyse door een asbestlabo.
<b>Destructieve handeling voor identificatie</b>	Nee

- Verwijder dit asbestmateriaal zo snel mogelijk. Volg de toestand goed op.
- Hemelwater dat afspoelt van asbestcement daken of gevels kan asbestdeeltjes bevatten. Gebruik het enkel voor gesloten circuits (bv. spoelen toiletten). Reinig na het vervangen van het dak of de gevel de dakgoten en regenwaterput of -ton om asbesthoudend sediment of slib te verwijderen

- Eenvoudige handelingen: mag via doe-het-zelf of door werknemer(s) met opleidingsattest eenvoudige handelingen  
Als dit materiaal verwijderd kan worden zonder het te breken, te beschadigen of te verspreiden, dan mag met dit met eenvoudige handelingen. Vermijd stofvorming en stofverspreiding op elk moment van de werken. Bevochtig of fixeer het materiaal.

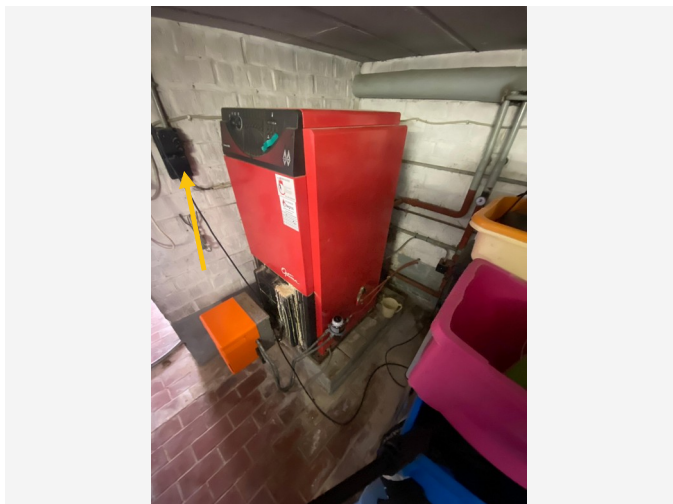
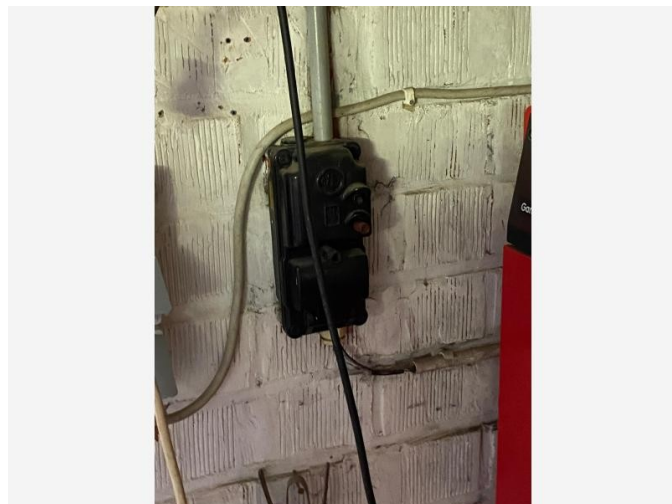
Zorgvuldig beheren

Eindbeoordeling materiaalrisico	Laag materiaalrisico en/of verlaagde kans op vezelvrijgave
---------------------------------	--

Gebondenheid	Categorie 1: hechtgebonden in oorsprong
Asbestsoort (vezeltype)	Crocidoliet aanwezig
Asbestconcentratie	Laag (< 50%)
Afschermingsgraad van het gehele materiaal	Geheel of deels vrij aan de binnenlucht, maar geen contact met binnenluchtstromen
Toestand van het materiaal	Onbeschadigd, niet verweerd

Beschrijving	Bakeliet schakelmateriaal
Omgeving	Binnen
Primaire drager	Communicatie en elektrische infrastructuur en uitrusting
Asbestmateriaal	Plaat, paneel, tablet - Type Bakeliet
Bindmiddel van asbestmateriaal	Kunststof of -hars
Gebondenheid op basis van bindmiddel	Hecht
Hoeveelheid (oppervlakte - dikte - aantal)	<ul style="list-style-type: none"> <li>• 1,00 m<sup>2</sup> - 1,00 cm - 4 stuks</li> </ul>
Totaal volume	0,04 m <sup>3</sup>
Eenvoudig bereikbaar	Ja
Bevestigingswijze	<ul style="list-style-type: none"> <li>• Geschroefd</li> </ul>
Identificatiemethode	<p>De asbestdeskundige beoordeelt het materiaal als asbestverdacht en dus asbesthoudend, en dit zonder monstername.</p> <p>Motivatie: De monstername brengt andere schade aan dan schade die inherent is aan de monstername.</p>
Destructieve handeling voor identificatie	Nee
Opmerking	<p>Deze oppervlakte werd niet gemeten, maar geschat op basis van een benadering voor alle aanwezig schakelmateriaal. Deze schatting mag niet worden gebruikt als maatstaf voor heffingen. Als deskundige hebben wij geverifieerd dat het materiaal inderdaad bakeliet betreft en geen harde PVC. Bakeliet wordt door ons beschouwd als een asbestverdachte toepassing, aangezien het in veel gevallen asbesthoudend is. We hebben echter geen staalname uitgevoerd om de functionaliteit van de schakelaars niet in gevaar te brengen.</p>

- Zorg voor een veilig beheer. Vermijd het beschadigen van het asbestmateriaal. Controleer de toestand jaarlijks op wijzigingen.
- Voer bijkomende staalname(s) uit.

- Eenvoudige handelingen: mag via doe-het-zelf of door werknemer(s) met opleidingsattest eenvoudige handelingen  
Raadpleeg de actuele wetgeving op de website van OVAM. Onder strikte voorwaarden kan het eventueel toegestaan zijn om deze toepassing zelf te verwijderen. Bij twijfel wordt echter sterk aangeraden om een erkende asbestverwijderaar te raadplegen. Zorg er bovendien voor dat u zich goed informeert via de websites van OVAM en andere officiële bronnen over de persoonlijke beschermingsmaatregelen die nodig zijn en de richtlijnen voor het veilig verwijderen van asbest.

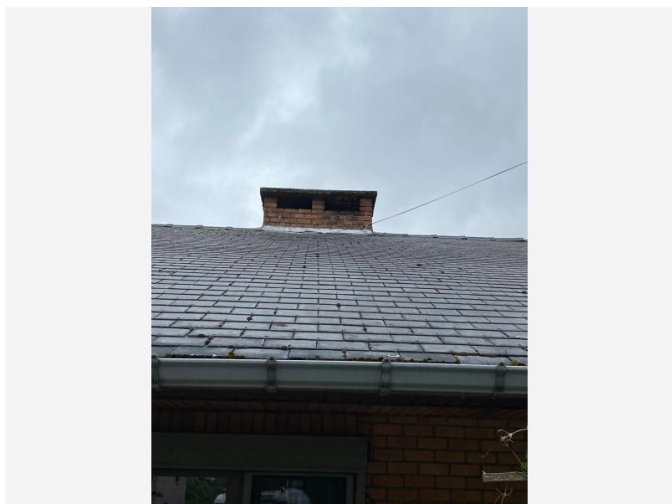
**Reden:** Het te onderzoeken materiaal situeert zich hoger dan 3,50 m te rekenen vanaf een veilige ondergrond

**Uitleg van de asbestdeskundige:** te hoog om te inspecteren

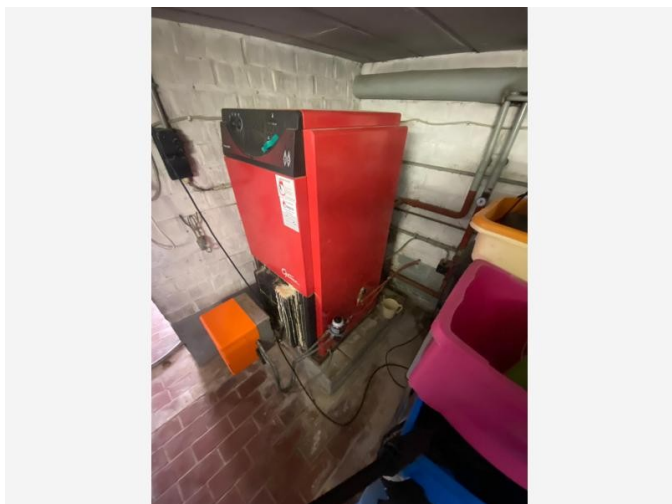
**Reden:** Er is geen volledige risicobeoordeling mogelijk

**Uitleg van de asbestdeskundige:** ketel is een volledig gesloten model bevat mogelijk asbest bouwjaar 1999 zie foto id plaatje

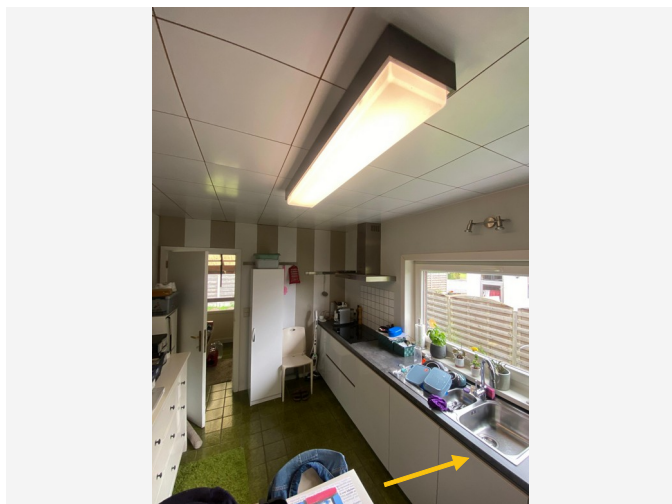
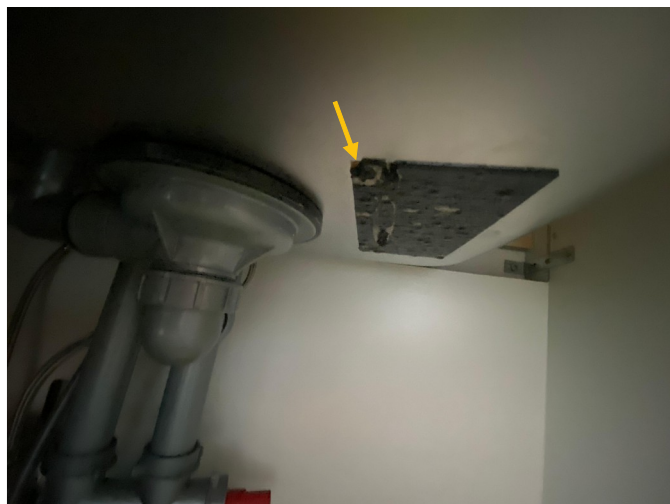
## Fiche 6: akoestisch vilt gootsteen

Geen asbest

#	Type	Referentie	Resultaat
6.1	Puntmonster	roofing akoestisch vilt	Geen asbest

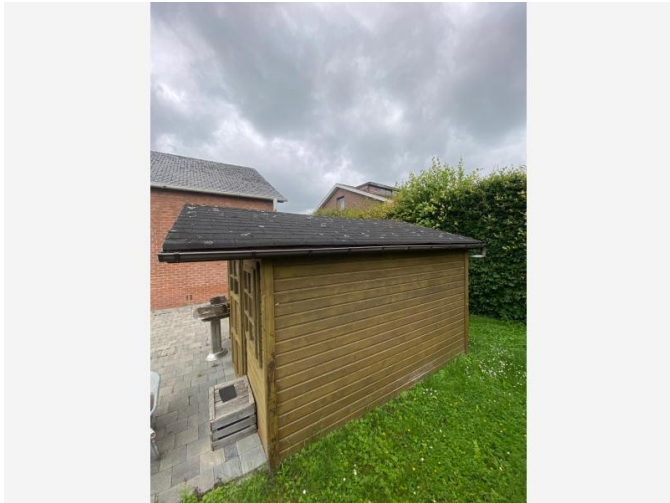
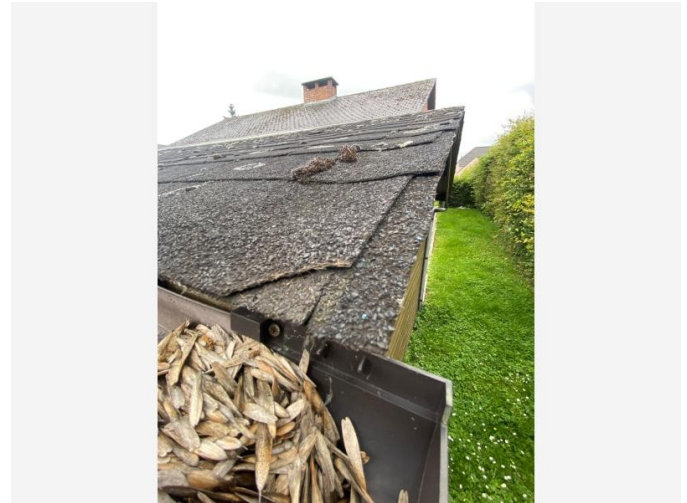
## Fiche 7: roofing singles

Geen asbest

#	Type	Referentie	Resultaat
7.1	Puntmonster	single	Geen asbest

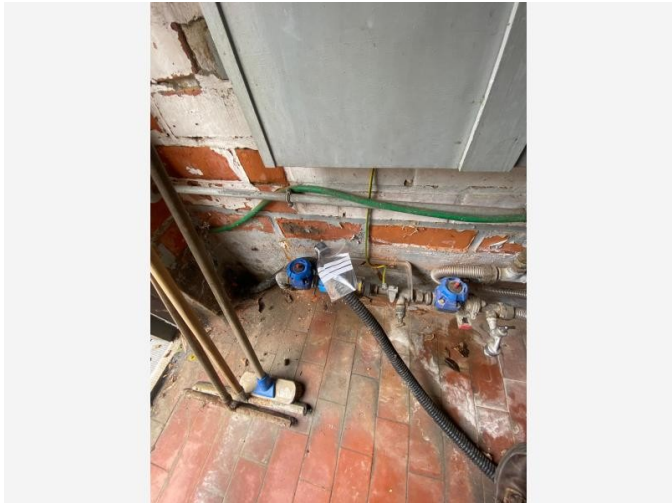
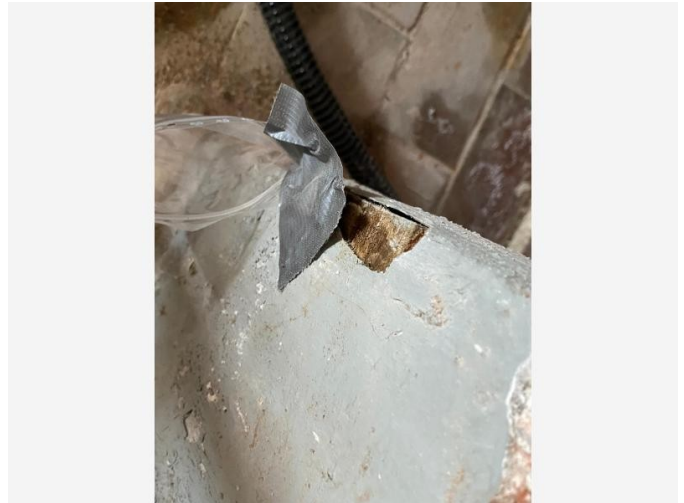
Geen asbest

#	Type	Referentie	Resultaat
8.1	Mengmonster	cementering kelder	Geen asbest

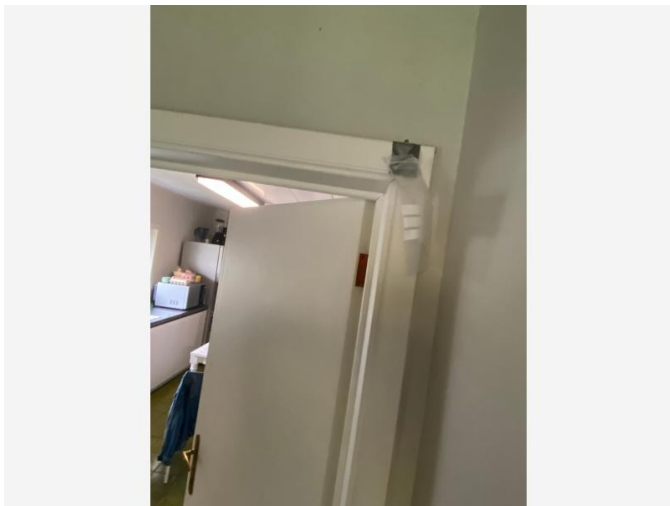
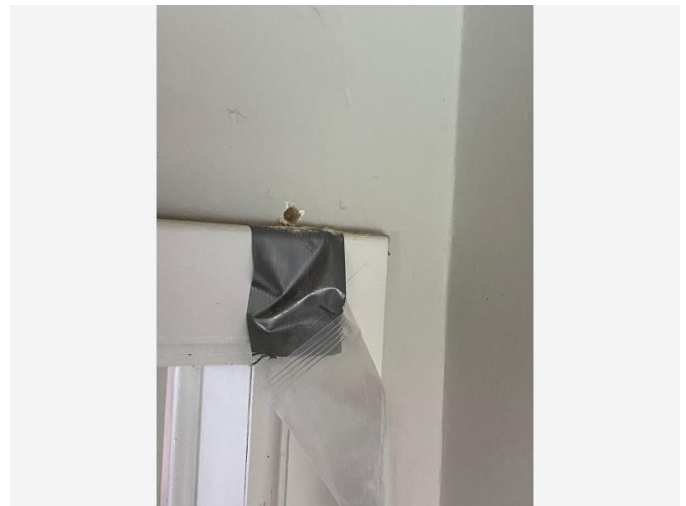
Geen asbest

#	Type	Referentie	Resultaat
9.1	Mengmonster	pw	Geen asbest

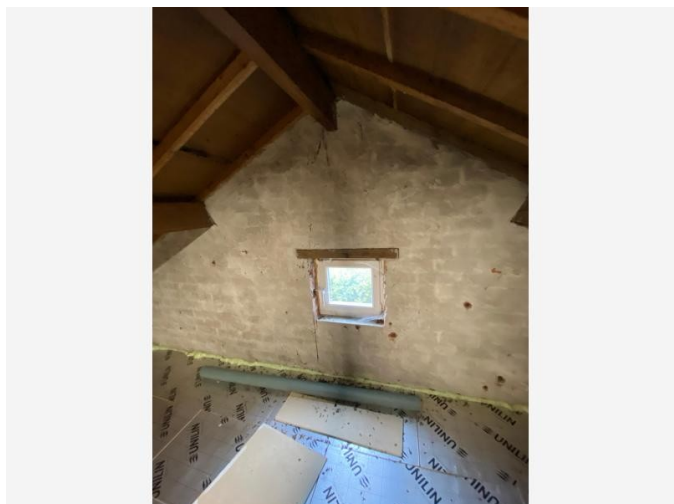
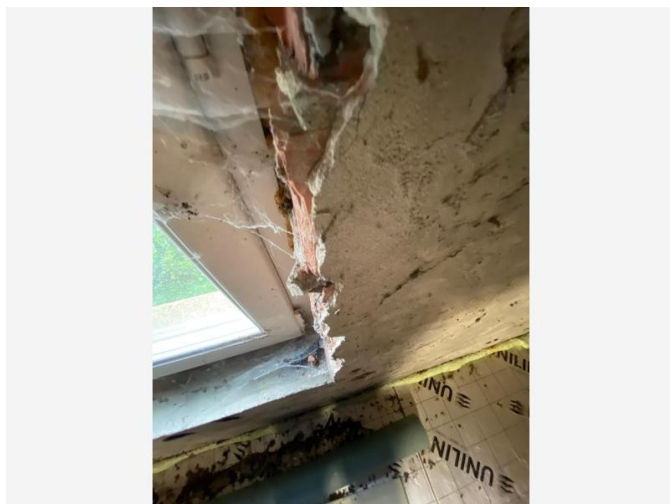
Geen asbest

#	Type	Referentie	Resultaat
10.1	Mengmonster	cementering zolder	Geen asbest
