# Asbestinventarisatetest

Rijkswachtstraat 2, 3440 Zoutleeuw

Attestnummer : 20251030-000735.000

Uitgegeven op : 30.10.2025

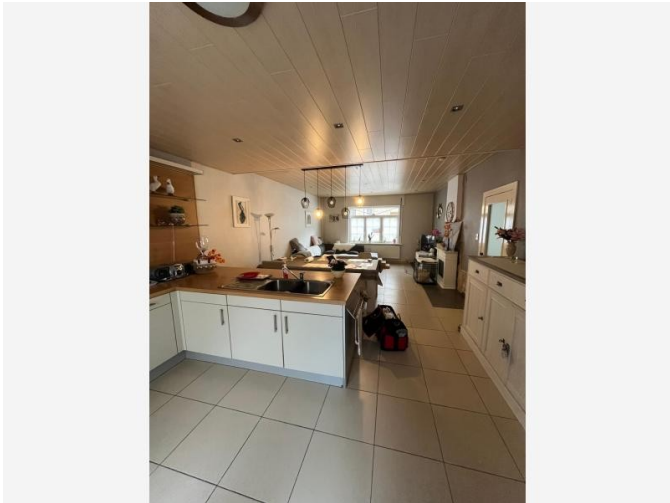
Alle vloerbedekking in de woning bestaat uit keramische tegels, laminaat of parket. Deze materialen zijn recent en niet asbestverdacht.

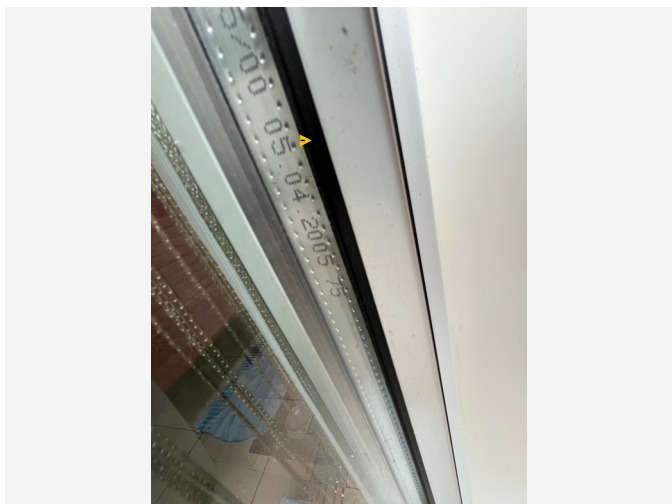
De ramen en deuren inclusief het dakraam zijn vervangen na 2001. De afdichtingskit bestaat uit rubber en is niet asbestverdacht

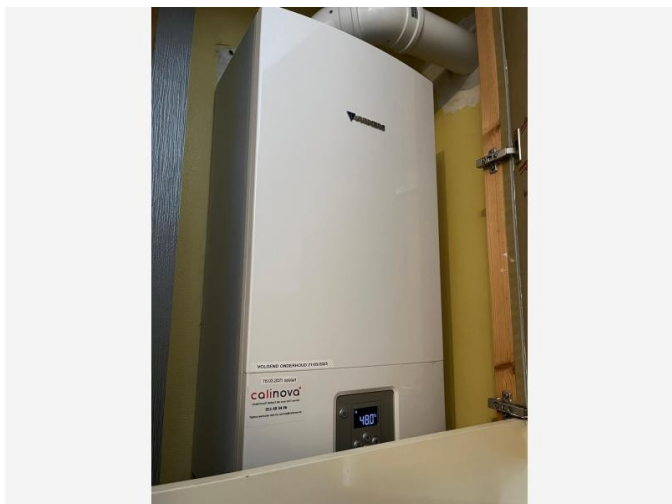
De gascondensatieketel in de woning is recent en niet asbestverdacht. Ook het afvoerkanaal is vernieuwd.

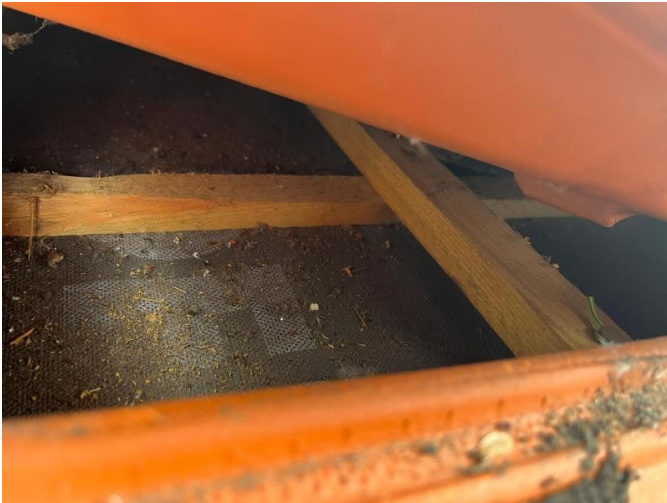
Dak en onderdak zijn vernieuwd na 2001. Het onderdak bestaat uit doek (zie foto) en de dakbedekking bestaat uit kleipannen. Beide materialen zijn niet asbestverdacht.

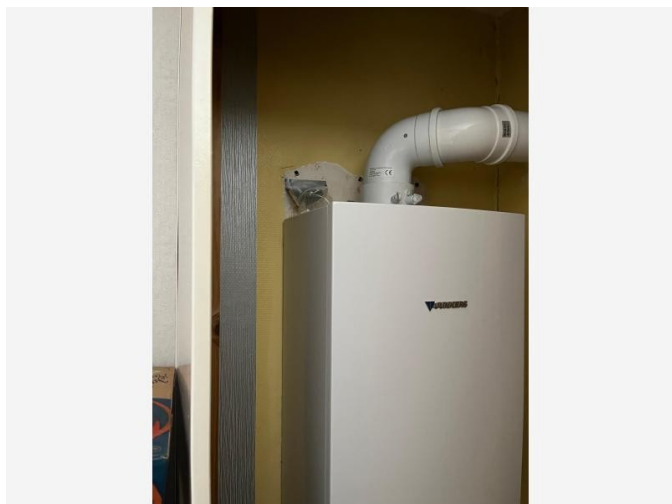
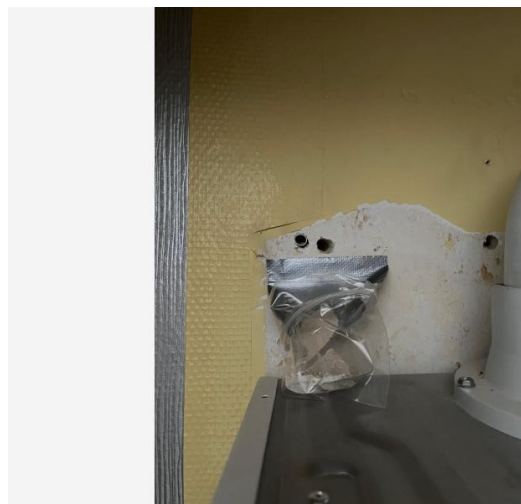
## Fiche 5: Pleisterwerk muren

Geen asbest

| # | Type | Referentie | Resultaat |
|---|---|---|---|
| 5.1 | Mengmonster | MM 01 | Geen asbest |

| Opmerking | Geen hoeveelheden berekend aangezien niet asbesthoudend. |

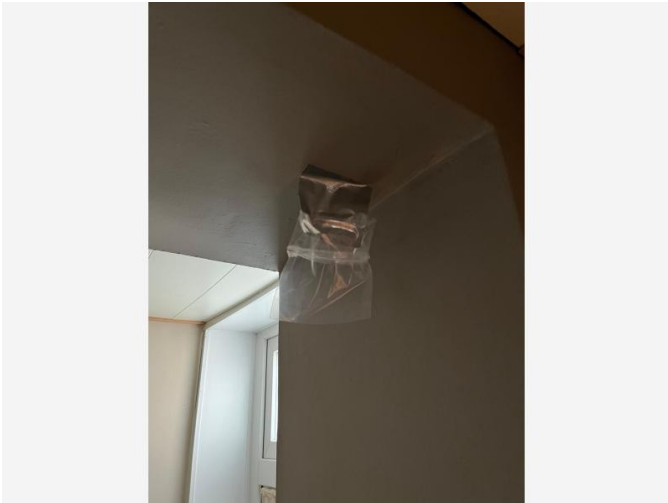
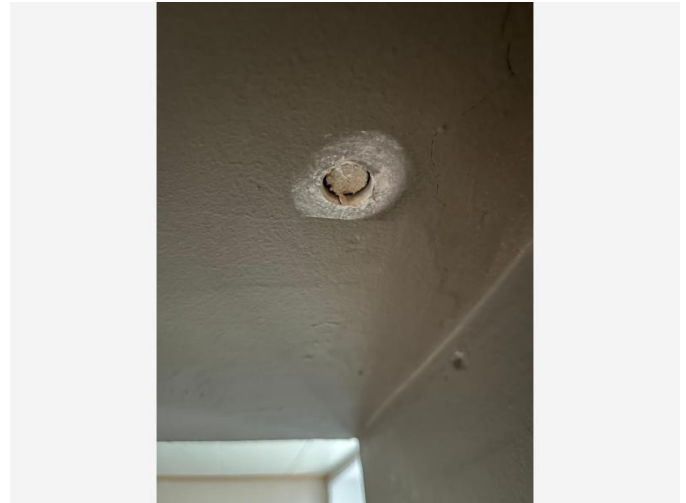
## Fiche 6: Pleisterwerk plafond / balk

Geen asbest

| # | Type | Referentie | Resultaat |
|---|---|---|---|
| 6.1 | Puntmonster | MM 02 | Geen asbest |

| Opmerking | Geen oppervlakte berekend aangezien niet asbesthoudend. Het ganse huis heeft een planchetten of gyproc plafond. enkel 1 balk heeft pleisterwerk. Hiervan werd een puntstaal genomen gezien de zeer geringe oppervlakte. |

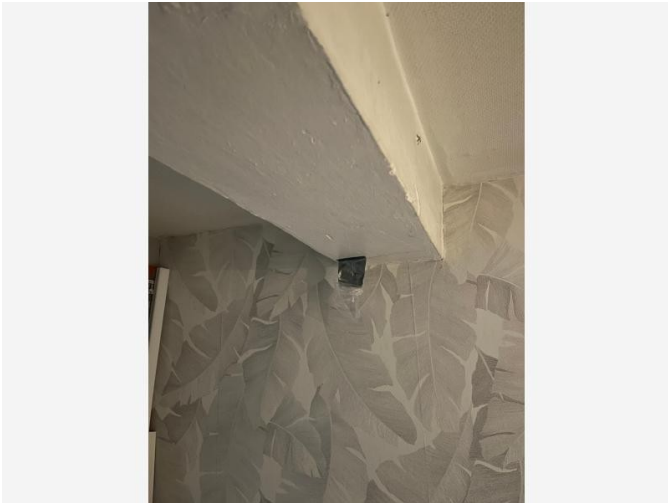
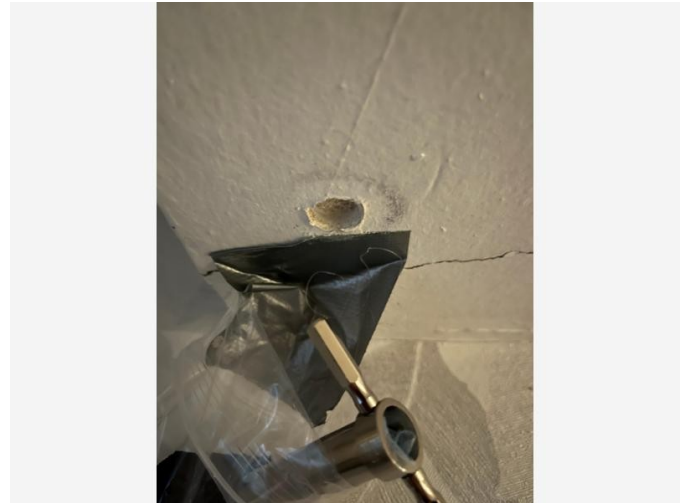
## Fiche 7: afkasting balken hal boven

Geen asbest

| # | Type | Referentie | Resultaat |
|---|---|---|---|
| 7.1 | Puntmonster | MM 03 | Geen asbest |

| Opmerking | Geen oppervlakte berekend aangezien niet asbesthoudend. Er zijn twee balken in de hal boven die afgekast zijn. Voor brandwerendheid was deze afkasting mogelijk asbesthoudend. Dit blijkt niet te zijn |
