# Asbestinventarisat attest

Minderbroedersstraat 37, 3700 Tongeren-Borgloon

Attestnummer : 20260809-000097.000

**Asbestveilig** (maar niet asbestvrij)

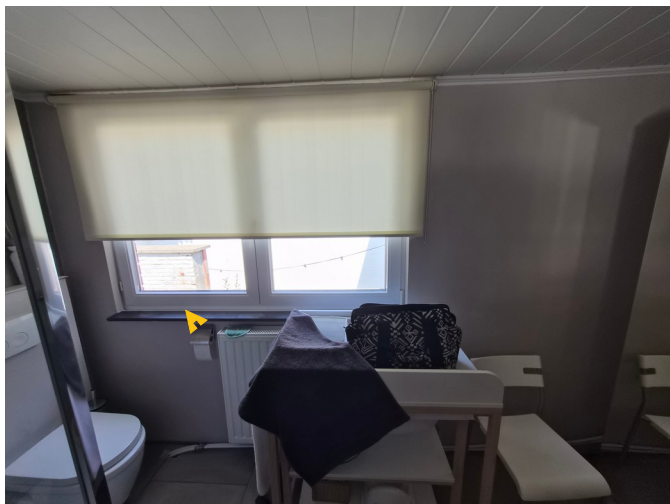
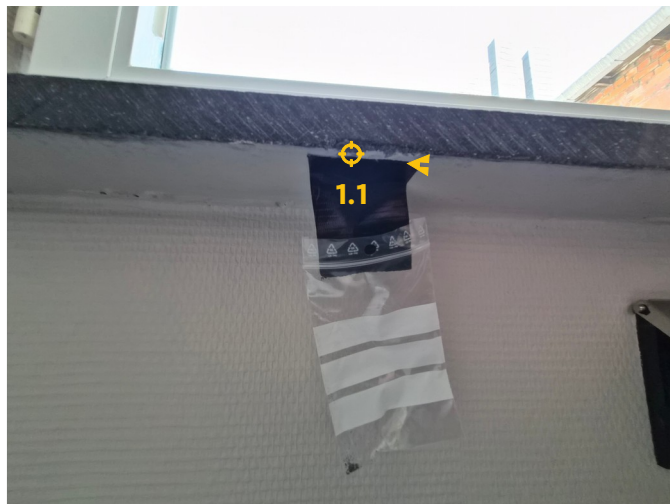
Overzichtsfoto

Detailfoto

Het asbestmateriaal valt onder de mijlpaal van 2040.

| Eindbeoordeling materiaalrisico | Laag materiaalrisico en/of verlaagde kans op vezelvrijgave |

| Gebondenheid | Categorie 1: hechtgebonden in oorsprong |
| Asbestsoort (vezeltype) | Alleen chrysotiel aanwezig |
| Asbestconcentratie | Laag (< 50%) |
| Afschermingsgraad van het gehele materiaal | Geheel of deels vrij aan binnenluchtstromen |
| Toestand van het materiaal | Onbeschadigd, niet verweerd |

| # | Type | Referentie | Resultaat |
|---|---|---|---|
| 1.1 | Puntmonster | MM04 | Chrysotiel |

| Beschrijving | Venstertablet (type Massal) |
| Opmerking | <p>De hoeveelheid is een zo nauwkeurig mogelijke opmeting, waar evenwel kleine afwijkingen op mogelijk zijn.</p> <p>Alle vensterbanken werden gecontroleerd. De overige vensterbanken die niet aangeduid zijn als asbesthoudend, bestaan uit natuursteen of een ander materiaal en zijn dus niet-asbestverdacht.</p> |

- Zorg voor een veilig beheer. Vermijd het beschadigen van het asbestmateriaal. Controleer de toestand jaarlijks op wijzigingen.

- Eenvoudige handelingen: mag via doe-het-zelf of door werknemer(s) met opleidingsattest eenvoudige handelingen  
Deze toepassing mag door een aannemer die over een opleidingsattest eenvoudige handelingen beschikt of door een particulier (doe-het-zelf), verwijderd worden indien er geen verhoogd risico op vrijgave van asbestvezels (max. concentratie 0,01 vezels/cm<sup>3</sup> - CODEX Art. VI.3-54) ontstaat en de toepassing voorafgaand wordt gefixeerd/bevochtigd. De individuele elementen moeten zonder machinale werktuigen (boormachine, slijpschijf, hogedrukreiniger,...) en zonder breken of gooien een voor een losgemaakt worden en dubbel en luchtdicht verpakt afgevoerd worden naar een erkend afvalpunt (recyclagepark). Daar moeten ze voorzichtig in de container voor asbestafval worden gelegd. Op het recyclagepark worden uitsluitend hechtgebonden asbestmaterialen aanvaard. Niet-hechtgebonden asbestmaterialen kunnen enkel bij een erkend asbestverwijderaar of asbestafvalverwerker worden aangeboden.

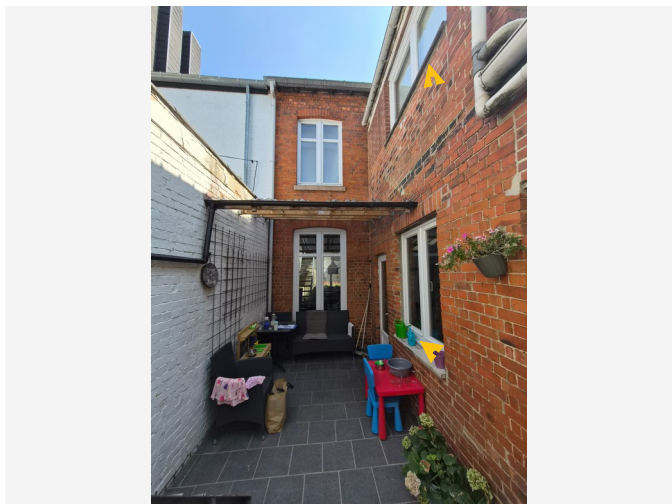
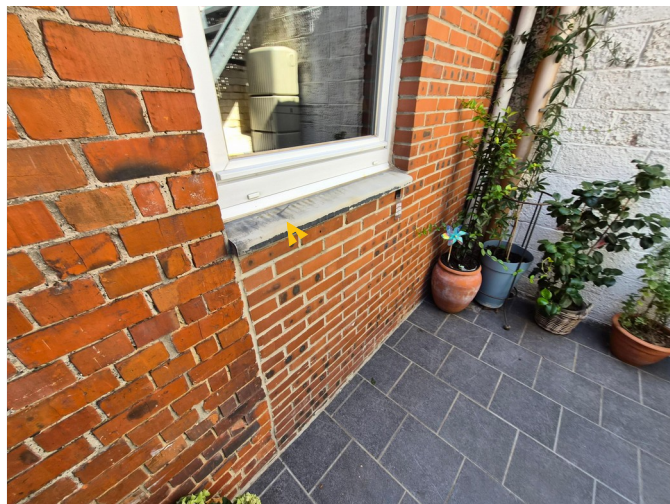
Overzichtsfoto

Detailfoto

Het asbestmateriaal valt onder de mijlpaal van 2040.

| Eindbeoordeling materiaalrisico | Laag materiaalrisico en/of verlaagde kans op vezelvrijgave |

| Afschermingsgraad van het gehele materiaal | Geheel of deels vrij aan de buitenlucht, maar geen contact met binnenlucht |
| Toestand van het materiaal | Licht beschadigd, licht verweerd. Intacte calciumsilicaatplaat of materiaal met categorie 3-gebondenheid |

| Beschrijving | Venstertablet buiten (type Massal) |
| Identificatiemethode | De asbestdeskundige beoordeelt het materiaal als asbesthoudend, en dit zonder monstername. |

- Zorg voor een veilig beheer. Vermijd het beschadigen van het asbestmateriaal. Controleer de toestand jaarlijks op wijzigingen.

- Eenvoudige handelingen: mag via doe-het-zelf of door werknemer(s) met opleidingsattest eenvoudige handelingen  
Deze toepassing mag door een aannemer die over een opleidingsattest eenvoudige handelingen beschikt of door een particulier (doe-het-zelf), verwijderd worden indien er geen verhoogd risico op vrijgave van asbestvezels (max. concentratie 0,01 vezels/cm<sup>3</sup> - CODEX Art. VI.3-54) ontstaat en de toepassing voorafgaand wordt gefixeerd/bevochtigd. De individuele elementen moeten zonder machinale werktuigen (boormachine, slijpschijf, hogedrukreiniger,...) en zonder breken of gooien een voor een losgemaakt worden en dubbel en luchtdicht verpakt afgevoerd worden naar een erkend afvalpunt (recyclagepark). Daar moeten ze voorzichtig in de container voor asbestafval worden gelegd. Op het recyclagepark worden uitsluitend hechtgebonden asbestmaterialen aanvaard. Niet-hechtgebonden asbestmaterialen kunnen enkel bij een erkend asbestverwijderaar of asbestafvalverwerker worden aangeboden.

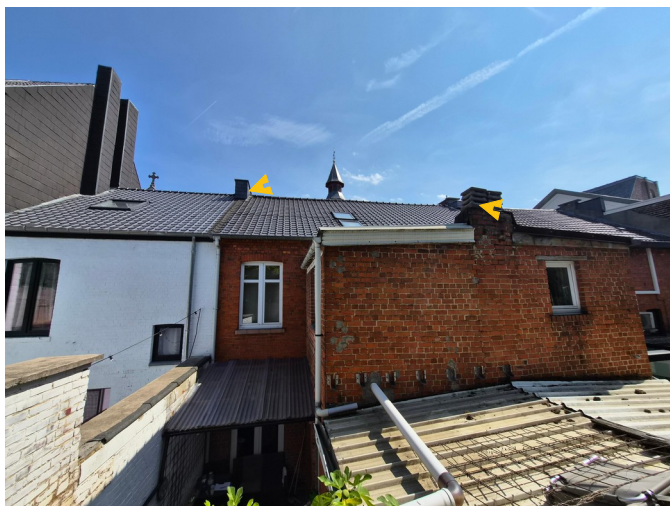
*Situeringsfoto*

**Reden:** Het te onderzoeken materiaal situeert zich hoger dan 3,50 m te rekenen vanaf een veilige ondergrond

**Uitleg van de asbestdeskundige:** De schouwen kunnen binnenin een rookgaskanaal in asbestcement bevatten. Laat dit bij werken onderzoeken door een bevoegd technicus.

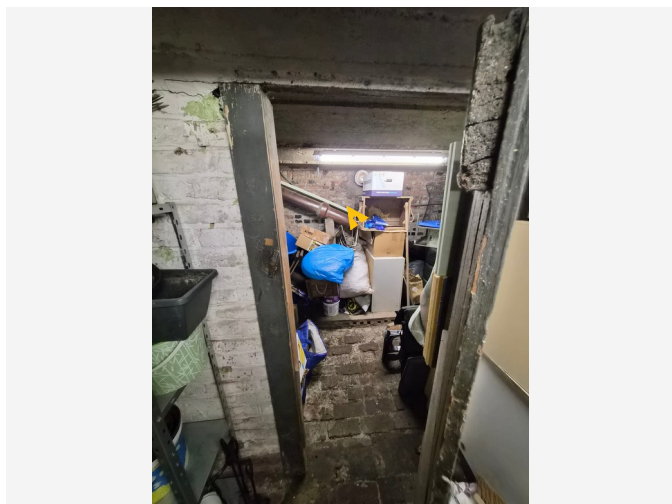
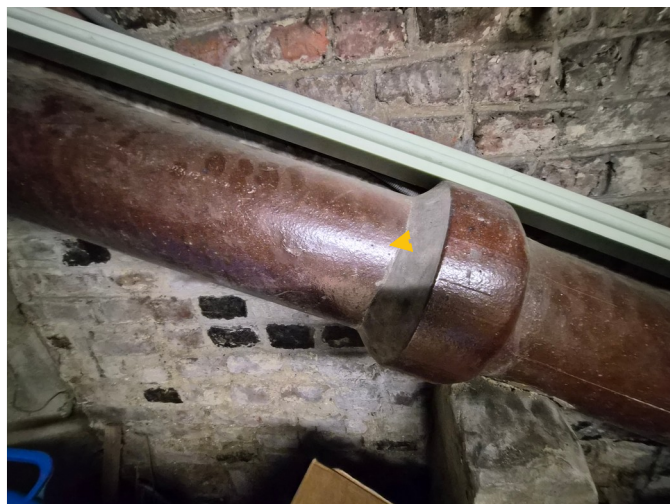
Gresbuizen of betonbuizen zijn niet-asbestverdacht. Ze kunnen wel asbestverdachte mofverbindingen bevatten. Let hierbij op bij werken.

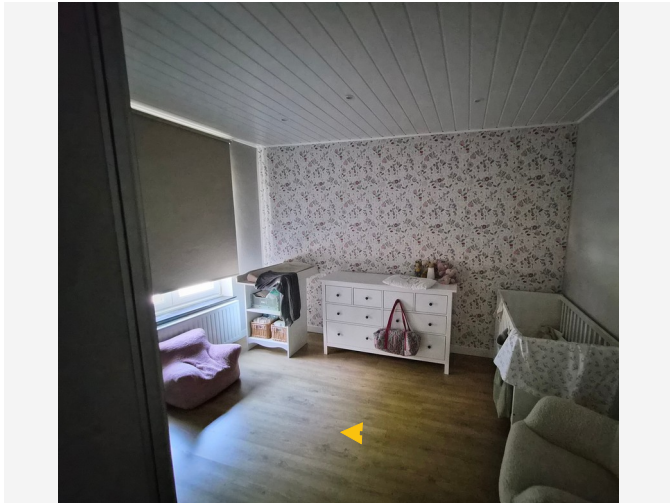
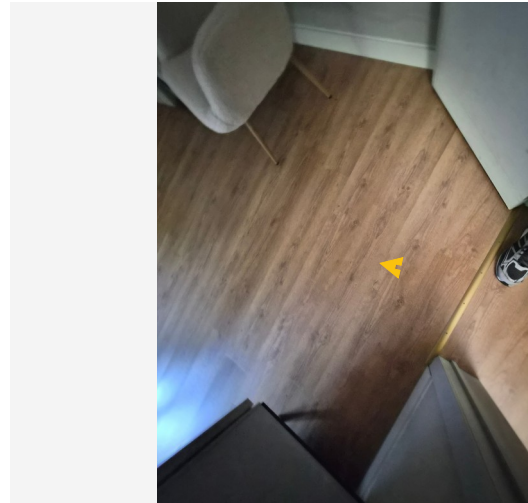
Het laminaat of parket is niet verdacht. Er kan geen uitspraak gedaan worden over onderliggende lagen zonder een destructief onderzoek.

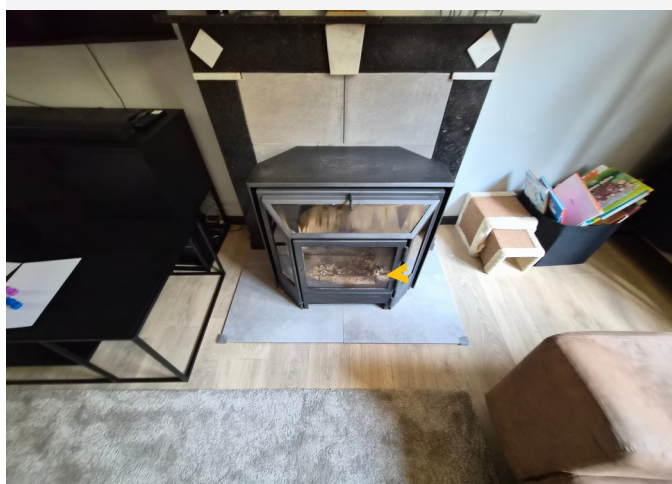
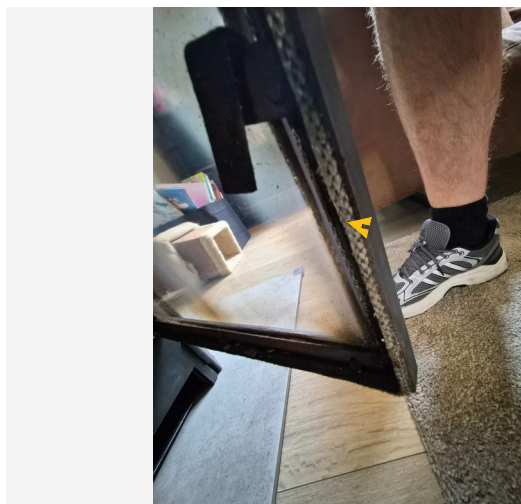
Het kachelkoord is niet-asbestverdacht.

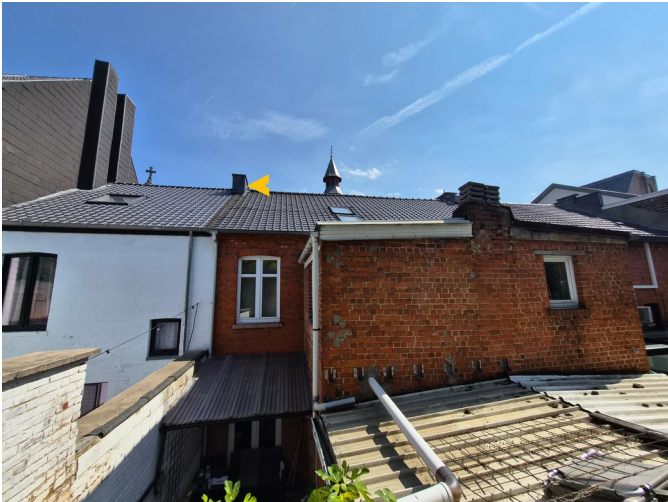
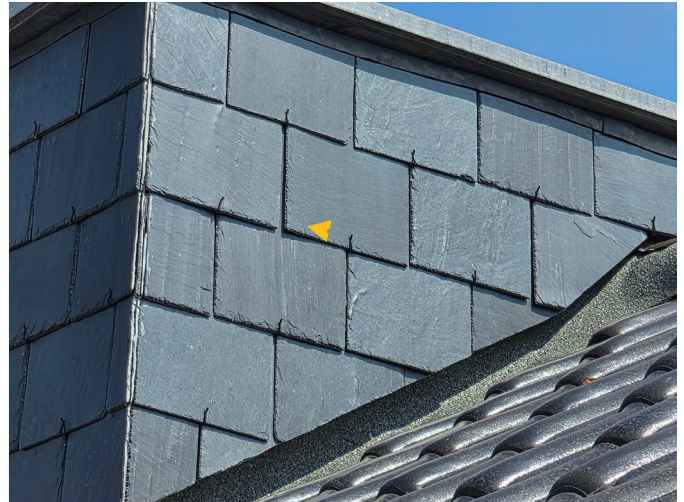
## Fiche 7: Schouwbedekking in natuurleien (niet verdacht)

De gevelbekleding aan de schouw bestaat uit natuurleien en is niet-asbestverdacht.

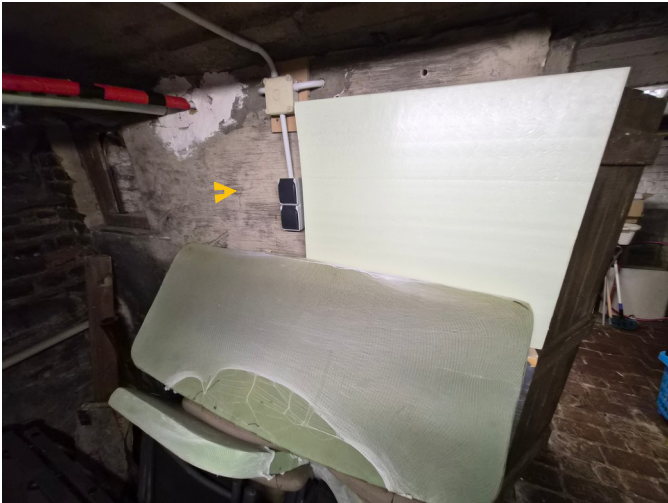
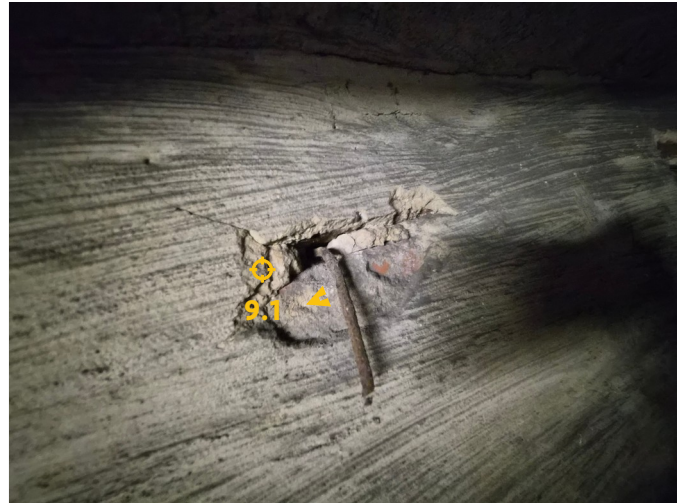
## Fiche 9: Smeerlaag in cement (binnen)

Geen asbest

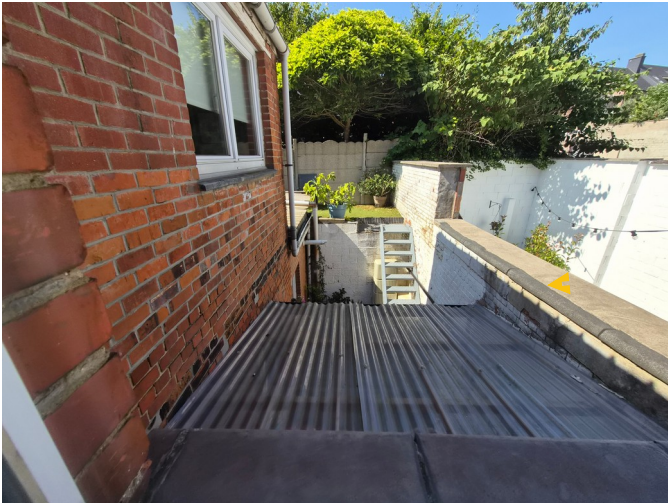
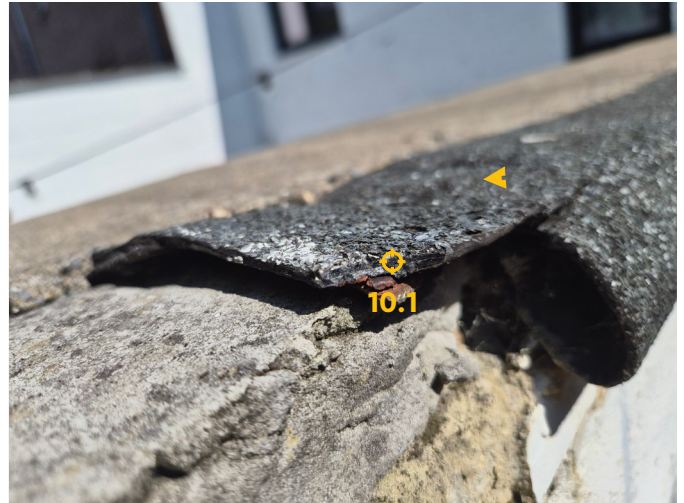
## Fiche 10: Roofing muur

Geen asbest

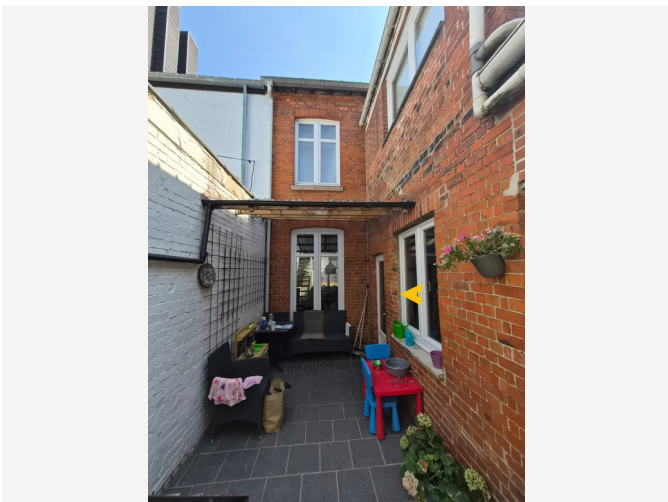
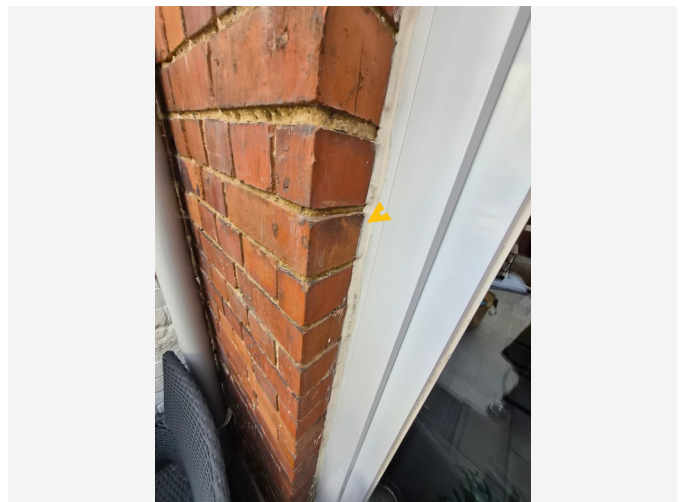
## Fiche 17: Mastiek (niet-asbestverdacht)

| Beschrijving | Notitie | Terug te vinden op plannen |
|---|---|---|
| Fiche 17: Mastiek (niet-asbestverdacht) | Er is geen asbestverdachte mastiek aanwezig. Alle ramen en deuren werden gecontroleerd. | Plan 1.1: Gelijkvloers<br>Plan 1.2: Verdieping |
